COMMUNE DE LEMPS

Diagnostic et schéma général d'assainissement		
NOM DE L'OUVRAGE : DO_AMONT_STEP_LEMPS			Charge amont : 99 EH
Type d'ouvrage :	DEVERSOIR D'ORAGE		
LOCALISATION			
Commune de :	LEMPES	Date de la visite:	31/01/2024
Adresse :	Route de la Combe	Année de création:	2011
X terrain :	840041.4	Référentiel :	Lambert 93
Y terrain :	6443497.9	Origine Coord. :	SIG
Z terrain :	336.3	Précision :	A
ENVIRONNEMENT			
Accès facile :	<input checked="" type="checkbox"/> OUI <input type="checkbox"/> NON	Propriété terrain :	PUBLIC
Entretien des Abords :	MOYEN	Environnement :	FORET
Clôture de l'ouvrage :	<input type="checkbox"/> OUI <input checked="" type="checkbox"/> NON	Verrouillable	<input type="checkbox"/> OUI <input checked="" type="checkbox"/> NON clot
EXTRAITS DE PLANS

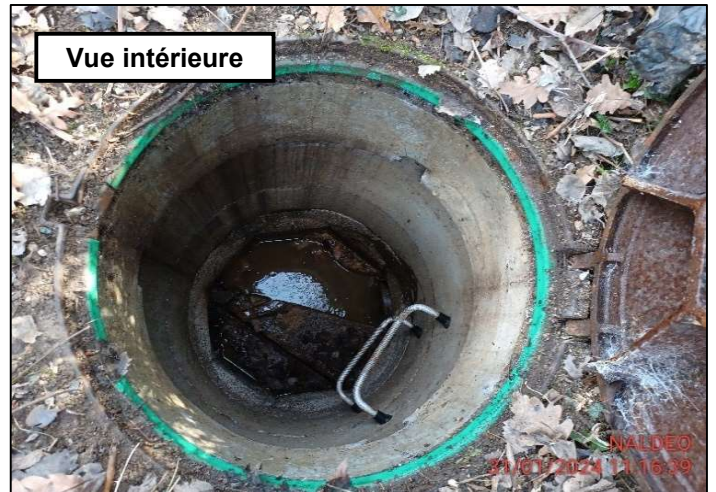
Vue intérieure

conduite d'arrivée

conduite de trop-plein

conduite de départ

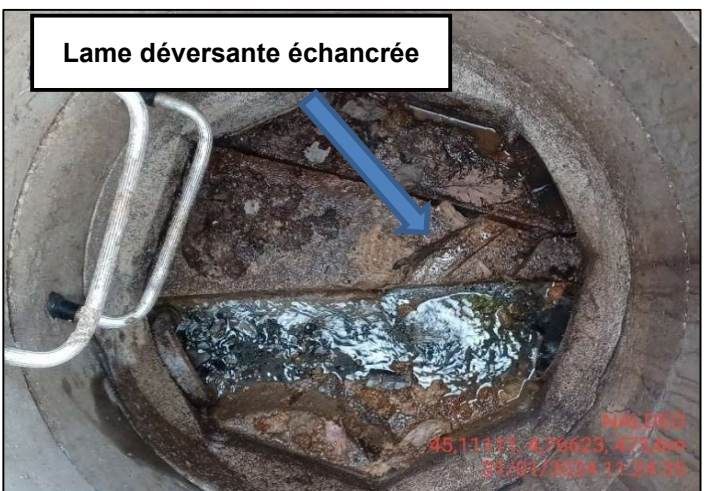
Lame déversante échancrée

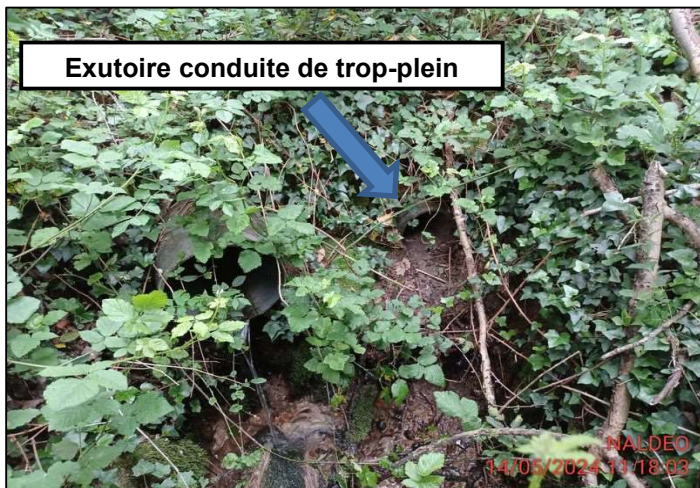
Accès facile :	NON	Etat du milieu naturel	Bon
Milieu récepteur	Ruisseau de la Chèvre		
Rejets observés	OUI	si oui nature:	lingettes, dépôts,...

Exutoire conduite de trop-plein
