NOM DE L'OUVRAGE : DO_LUBAC

Type d'ouvrage : DEVERSOIR D'ORAGE

Commune de :	SAINT JEAN DE MUZOLS	Date de la visite:	14/02/2024
Adresse :	DEPARTEMENTALE 532	Année de création:	2011
X terrain :	840041.4	Référentiel :	Lambert 93
Y terrain :	6443497.9	Origine Coord. :	SIG
Z terrain :	336.3	Précision :	A

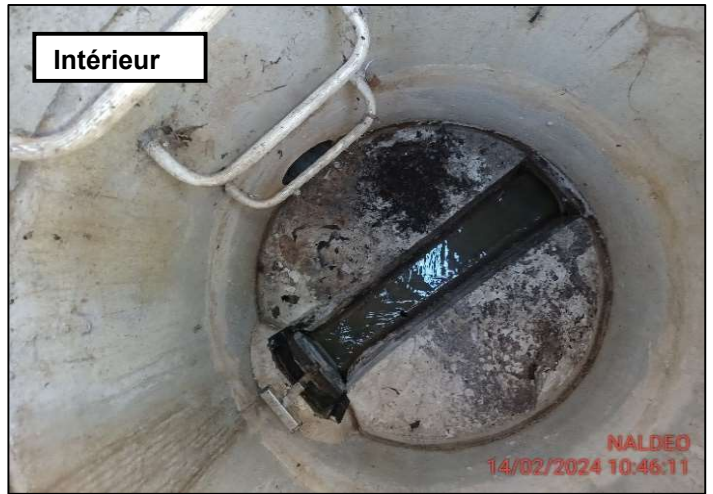
Intérieur

Présence de dépôt :	OUI
---------------------	-----

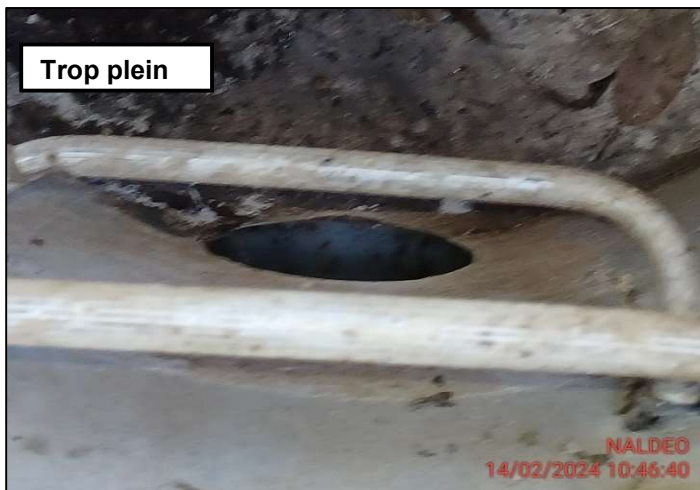
Trop plein

DESCRIPTIF : Le déversoir d'orage (DO) correspond à la conduite situé à 9h00 dans le regard, une conduite en PVC 200. La conduite de départ du regard est équipée d'une vanne pelle, un dispositif qui permet de régler la section d'écoulement et ainsi de régler le débit sortant. Les effluents déversés dans le DO s'écoulent sur la berge d'un ruisseau temporaire.

Déversements fréquents via le réglage de la vanne pelle afin de soulager le réseau en aval

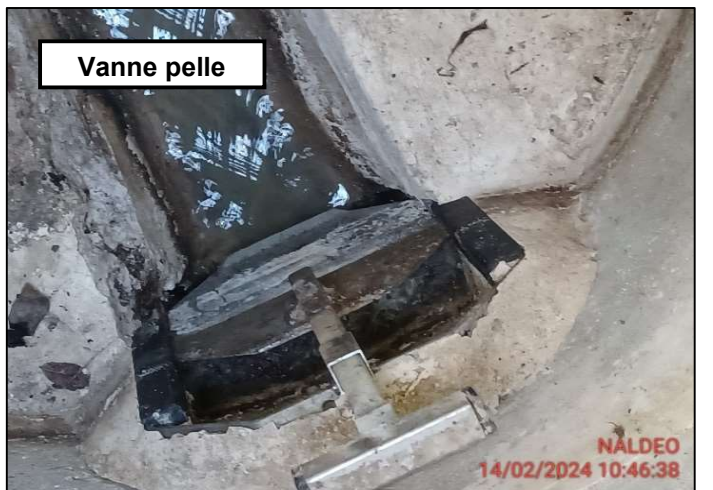
Vanne pelle

Déversements ponctuels lors de la forte présence de lingettes ou lors d'un dysfonctionnement de la vanne pelle qui se ferme involontairement.
