COMMUNE DE LEMPS

Diagnostic et schéma général d'assainissement		
NOM DE L'OUVRAGE : DO_MASTROU			Charge amont : 320 EH
Type d'ouvrage :	DEVERSOIR D'ORAGE		
LOCALISATION			
Commune de :	SAINT JEAN DE MUZOLS	Date de la visite:	31/01/2024
Adresse :	111, Route du Grand Pont, SAINT JEAN DE MUZOLS, 07300	Année de création:	2022
X terrain :	840994.8	Référentiel :	Lambert 93
Y terrain :	6442524.3	Origine Coord. :	SIG
Z terrain :	128	Précision :	A
ENVIRONNEMENT			
Accès facile :	<input checked="" type="checkbox"/> OUI <input type="checkbox"/> NON	Propriété terrain :	PUBLIC
Entretien des Abords :	BON	Environnement :	ACCOTEMENT
Clôture de l'ouvrage :	<input type="checkbox"/> OUI <input checked="" type="checkbox"/> NON	Verrouillable	<input type="checkbox"/> OUI <input checked="" type="checkbox"/> NON clot
EXTRAITS DE PLANS

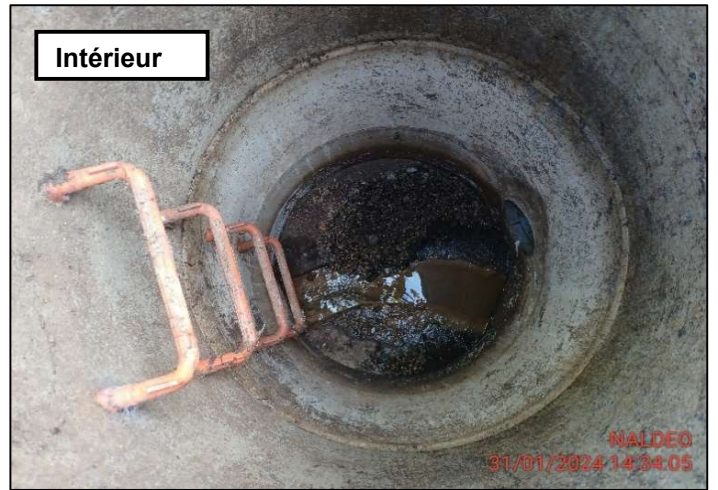
Intérieur

Présence de fissures :	NON	
Arrivée d'ECP :	OUI	
Intrusion d'ECP :	NON	
Présence de dépôt :	OUI	cunette en charge en permanence
Présence de graisse :	NON	
Présence d'H2S :	NON

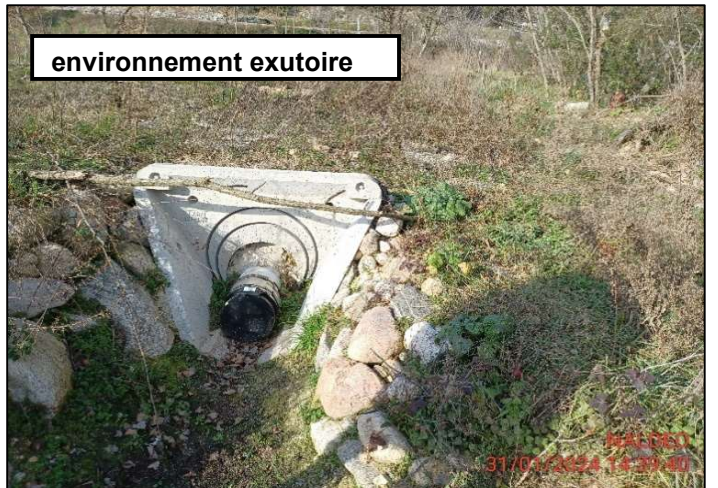
environnement exutoire

Accès facile :	regard situé à proximité parking	Etat du milieu naturel	Bon
Milieu récepteur	le Doux		
Rejets observés	NON	si oui nature:	/
