Etat initial avant travaux de restauration, La Morthe 2022

EAUX CONTINENTALES

Mars 2023

La présente mission intitulée " **Restauration de la Morthe à Bucey les Gy. Etude complémentaire**" se décompose en 3 grandes phases

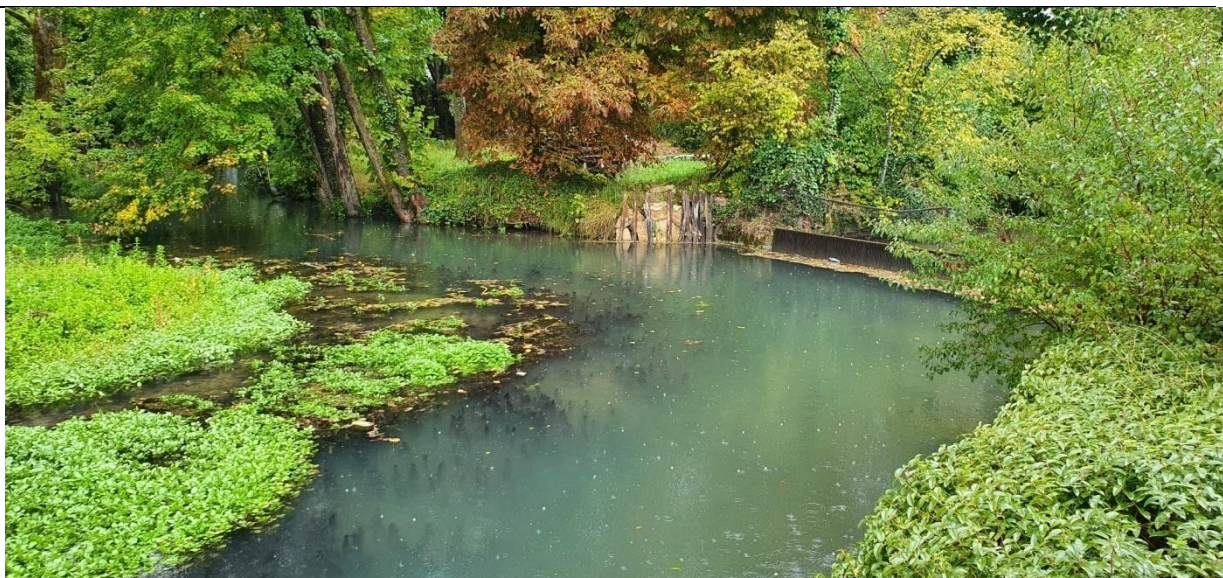
Prise d'eau du canal d'amenée, dépôt sédimentaire en rive gauche et renard en rive droite

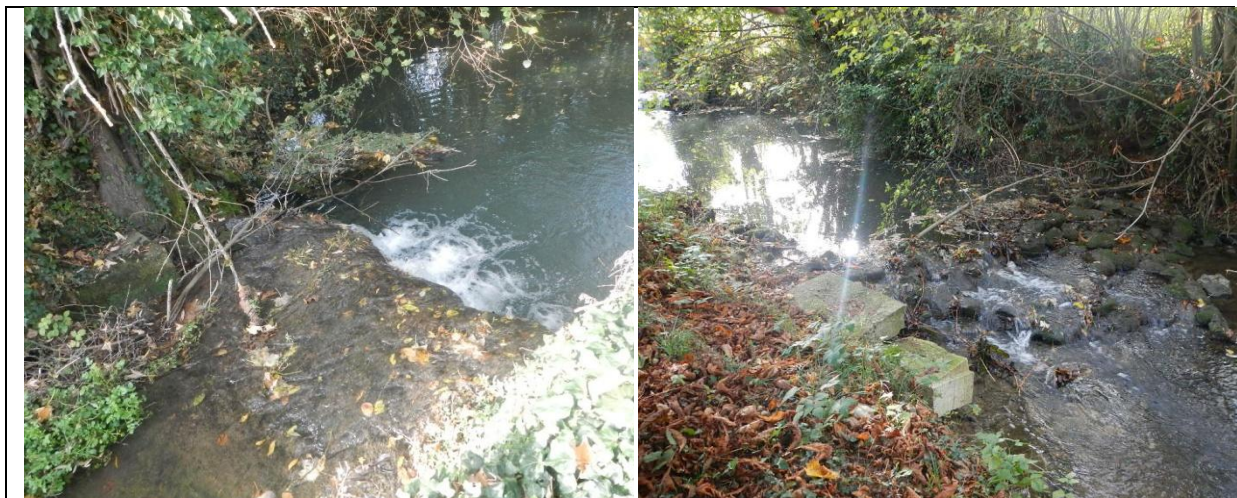
Le seuil Poulnot associé à un seuil artisanal en sortie de fosse. hauteur cumulée théorique 0.90m

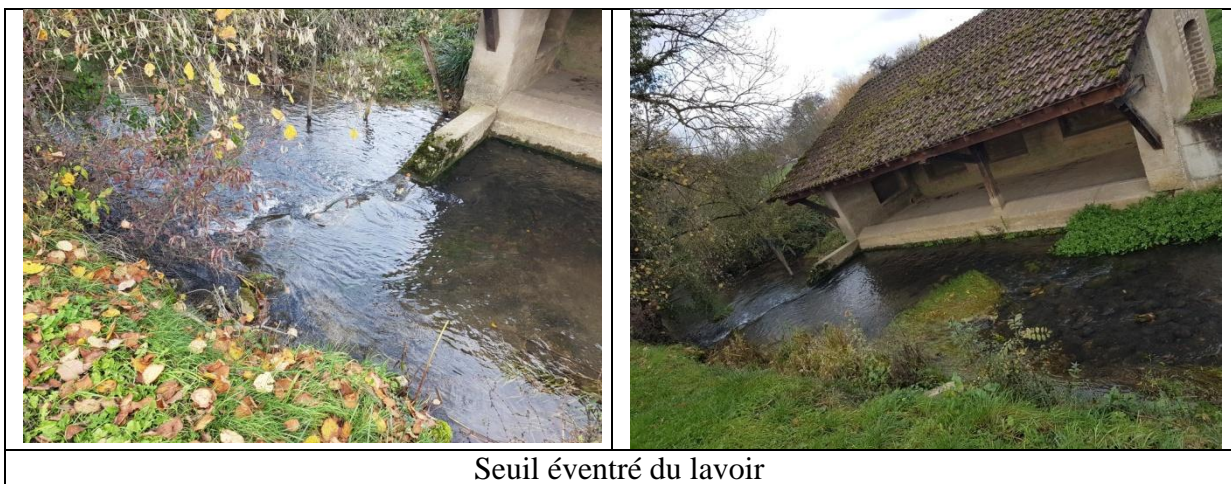
Figure 23 : Vues du lavoir de Vellefrey-Vellefrange

- Le seuil au niveau du lavoir présente un remous liquide de 380 ml. Il joue donc fortement sur l'homogénéité actuelle des faciès. Le seuil initial a été cassé, rendant cet ouvrage franchissable. Une question néanmoins importante pour le projet de restauration est de connaître l'avenir souhaité pour cet ouvrage. Si la Morthe doit continuer de passer devant le lavoir, la côte de fond à respecter jouera nécessairement sur la qualité du projet de restauration. (remous hydraulique amont)

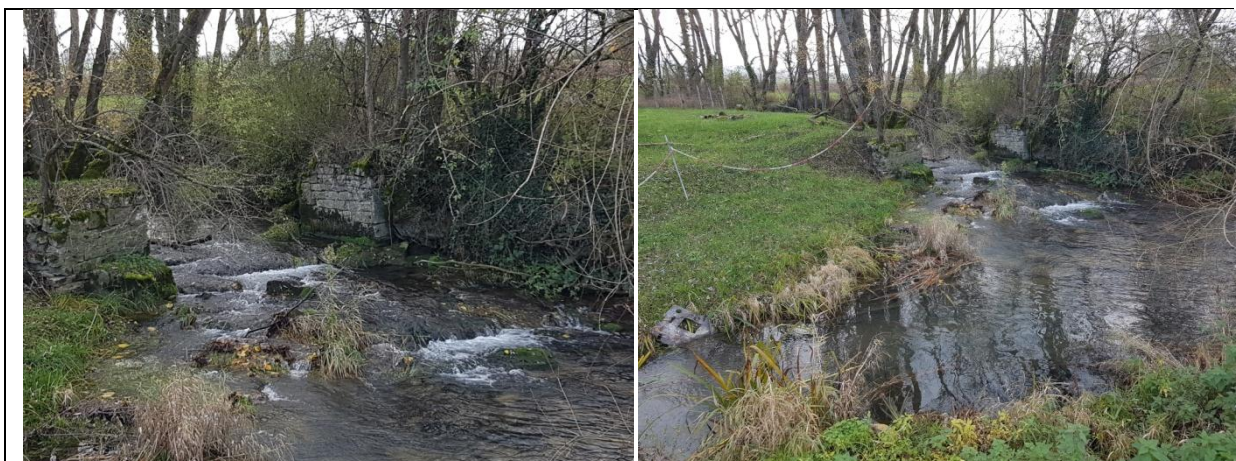
Ancien ouvrage en confluence du tcc

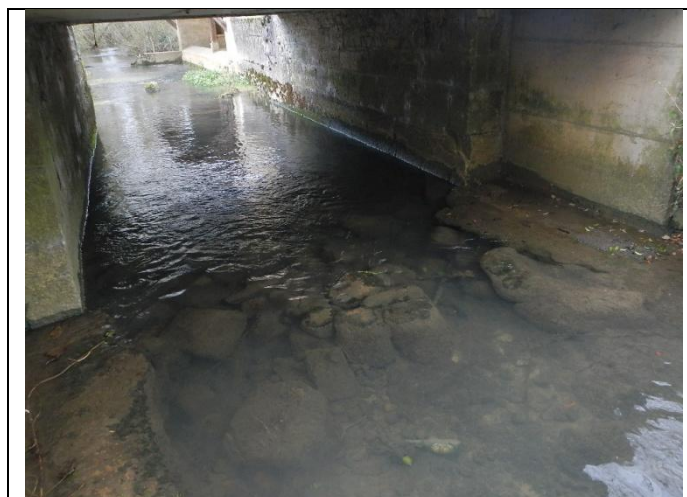
Le passage sous la route de Vellefrange-Vellefrey ne montre pas de problématique particulière et reste franchissable en toutes conditions de débit.

Figure 28 : Passage sous la route de Vellefrey-Vellefrange

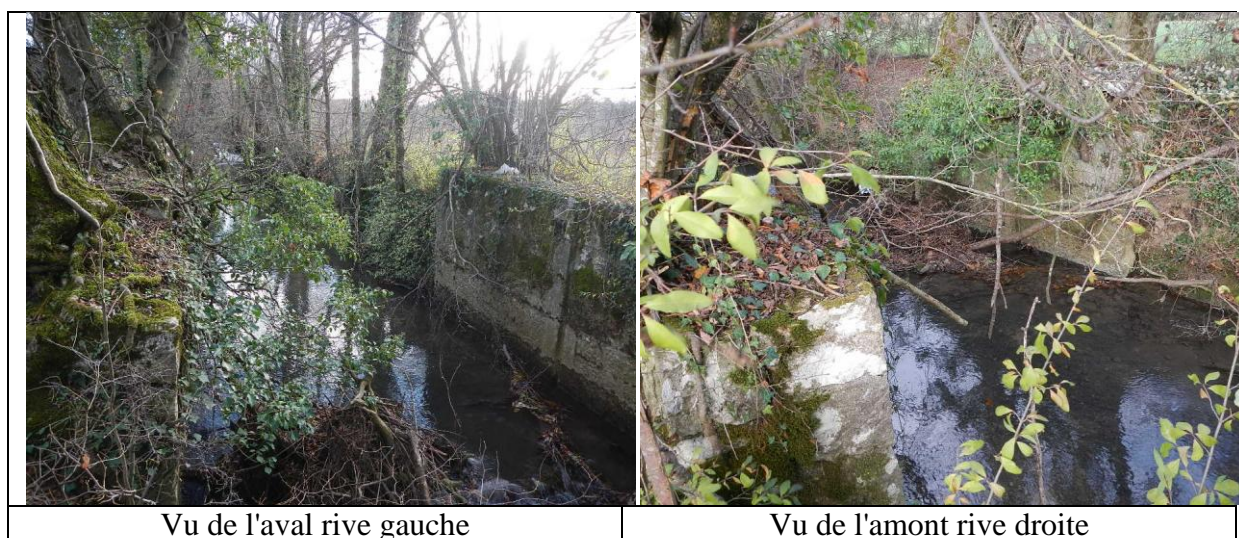
Figure 29 : Vestiges de l'ouvrage d'irrigation Barret

Cet ouvrage n'induit pas de problématique particulière et reste franchissable en toutes conditions de débit.

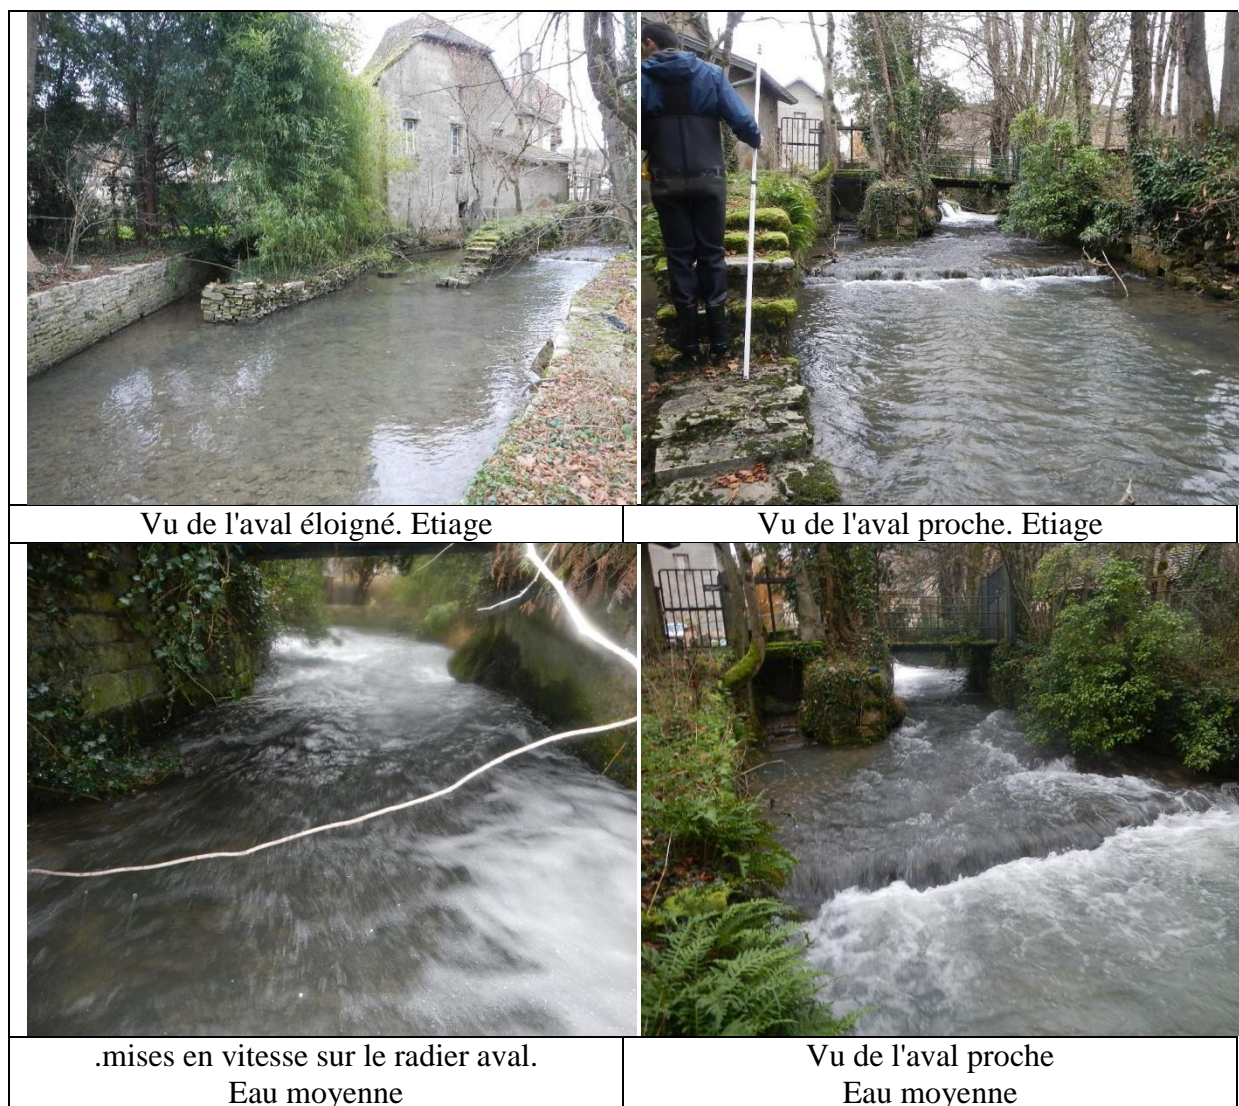
Figure 32 : Vues des ouvrages hydrauliques Amiot dans différentes conditions de débit

L'ouvrage est infranchissable pour l'ensemble des espèces et des conditions hydrologiques.

Projet 4 : dégrader le barrage Amiot de 0.60 m (aménager le radier aval) abaisser la cote du barrage Amiot par une rivière de contournement ou une passe à poisson (la faisabilité dépend de la cote de la chute d'eau du moulin. Abaissement possible de la dite cote)

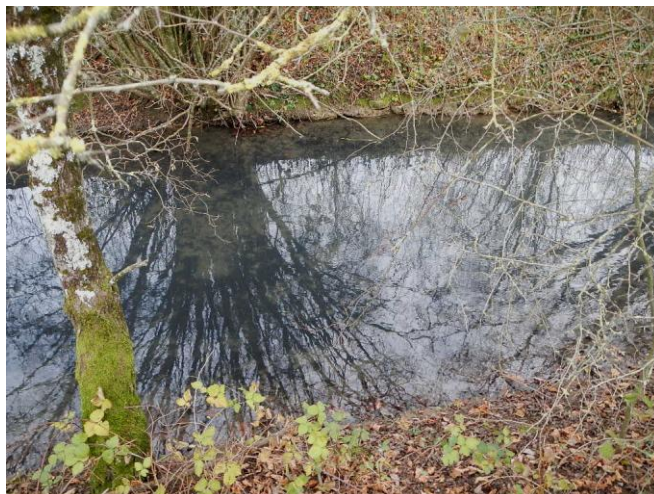
L'ancienne station d'épuration de Bucey-les-Gy est obsolète. Son rejet contamine nettement les fonds et les sédiments de la Morthe jusqu'en confluence avec le TCC du moulin Raby. On observe directement la présence de sédiments fins très organiques dans le ruisseau.

Figure 33 : Fond du ruisseau pollué par les rejets de la STEP de Bucey-les-Gy obsolète

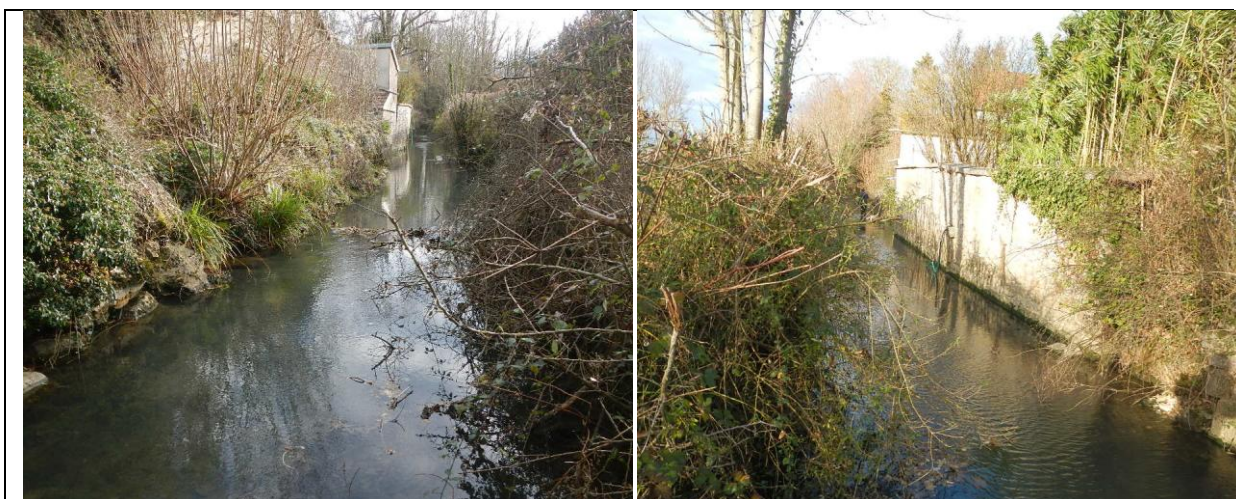
Protections de berges type sur le tronçon 1. enrochements et murs en Rive droite

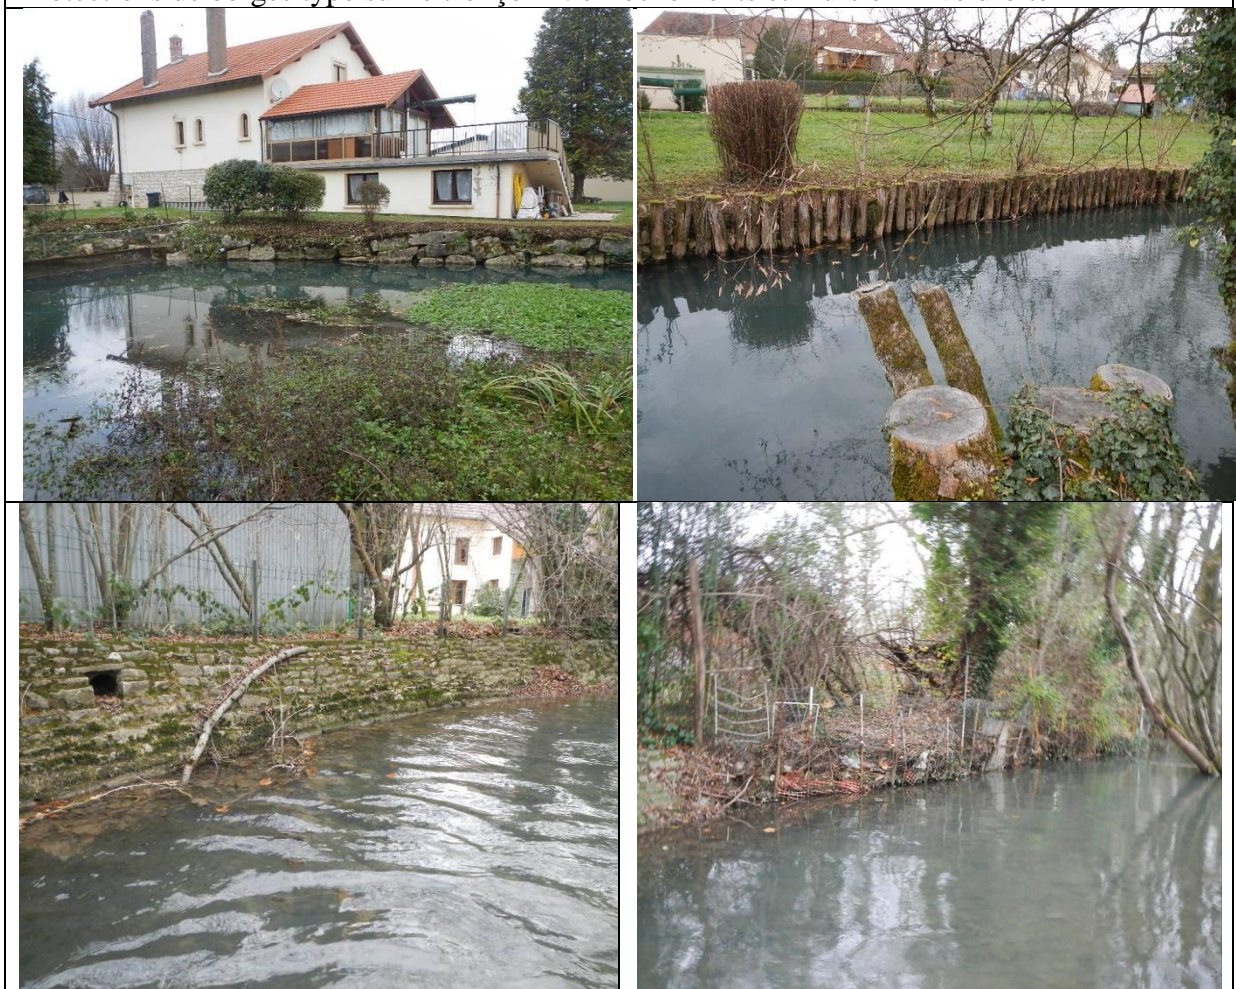
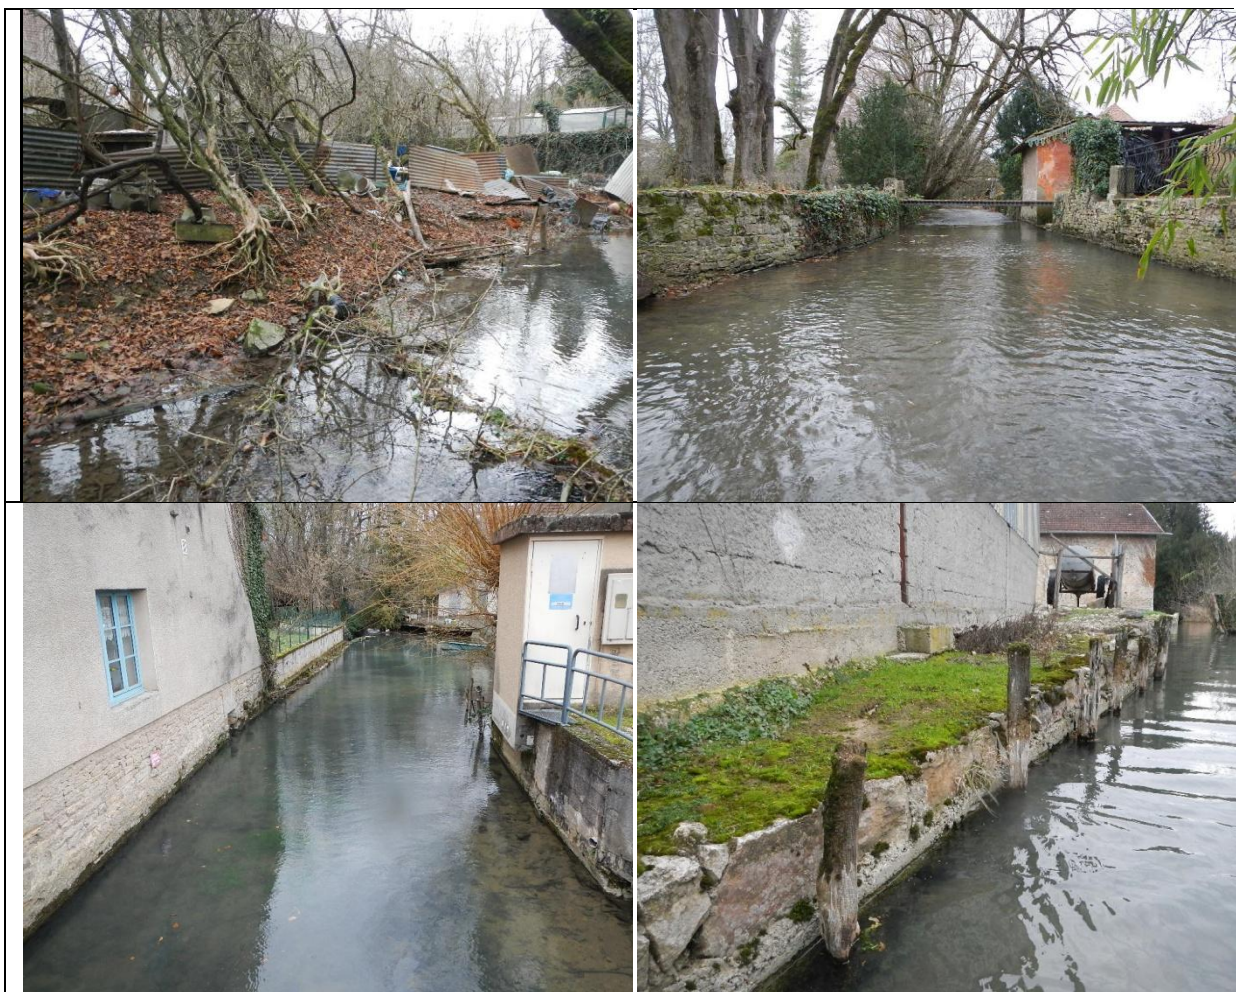
Protections de berges type sur le tronçon 5. enrochements. pieux . murs. divers

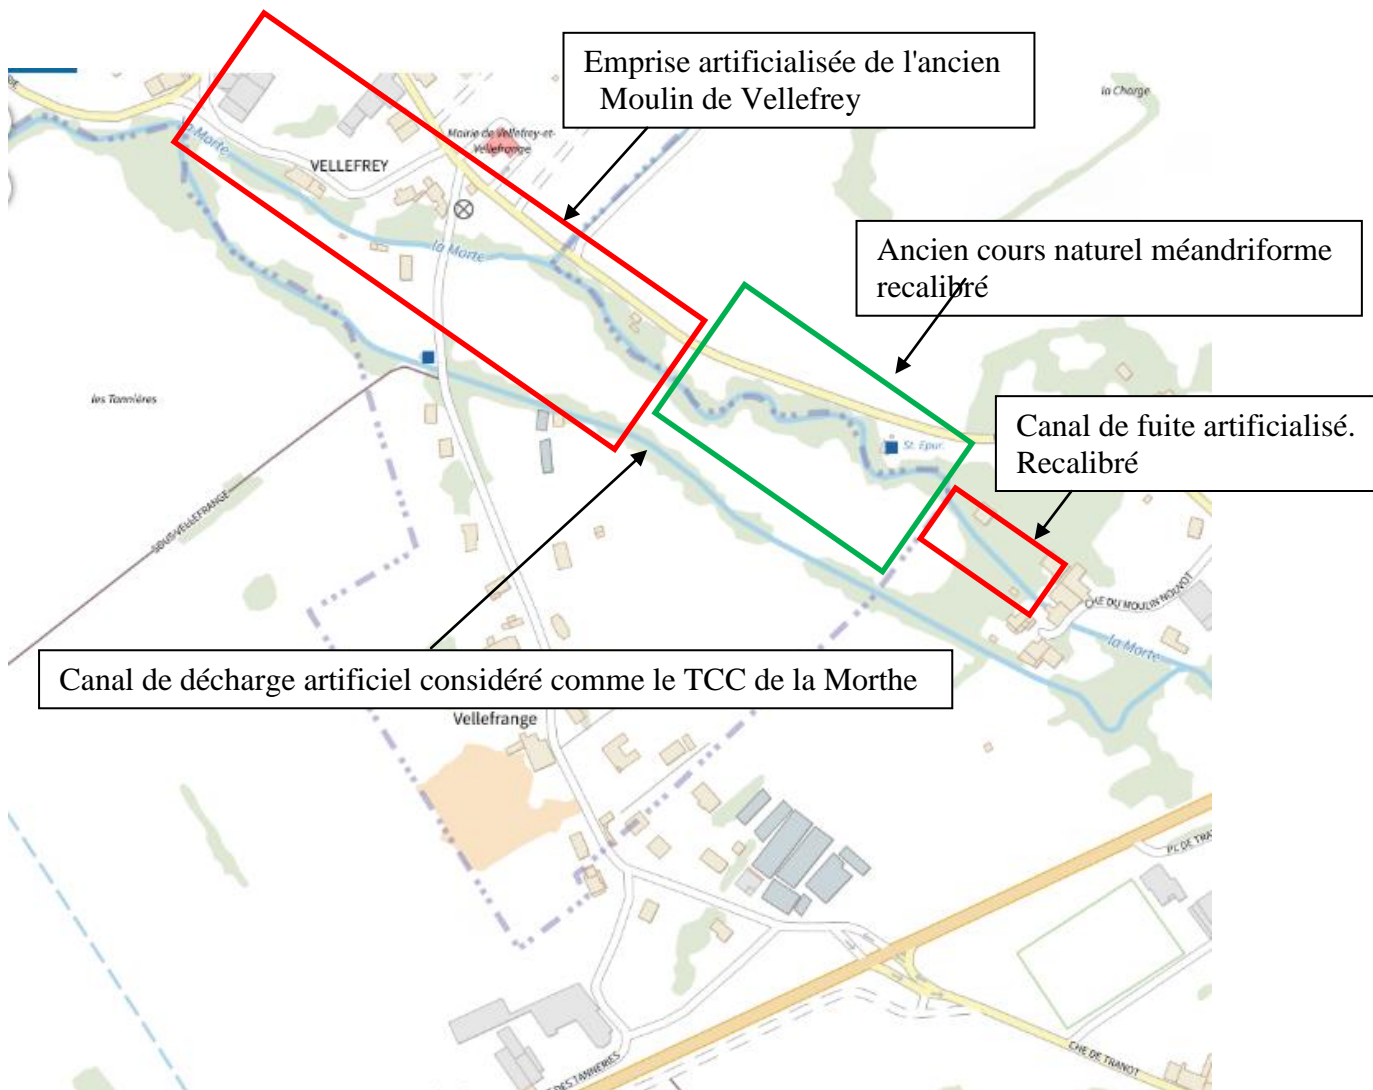
Si l'aspect méandrique d'une partie du canal de fuite du Moulin Raby a été conservé, l'homogénéité des largeurs et des écoulements, traduit ici aussi des pratiques anciennes de recalibrage et de curage.

Figure 47 : Artificialisation des écoulements à l'aval du barrage Raby

Travail en déblais-remblais dans les lits existants pour redéfinir des sections convenables de lit d'étiage. Réalisation de banquettes alternées. Reprofilage de berges. Possibilité de méandrer localement en particulier sur la partie aval du canal de fuite du moulin.

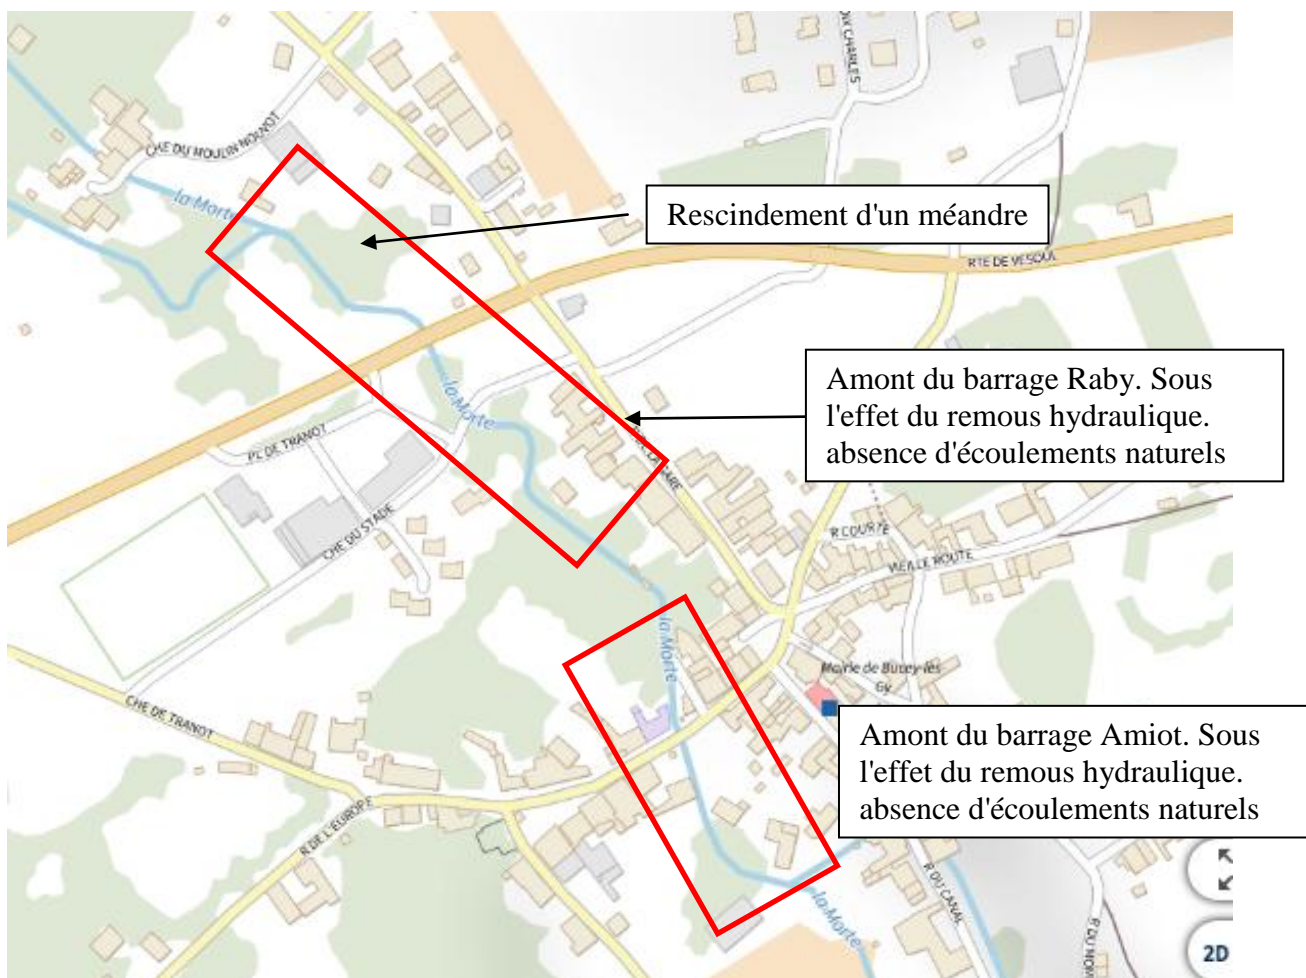
Figure 48 : Artificialisation des écoulements à l'amont du barrage Raby

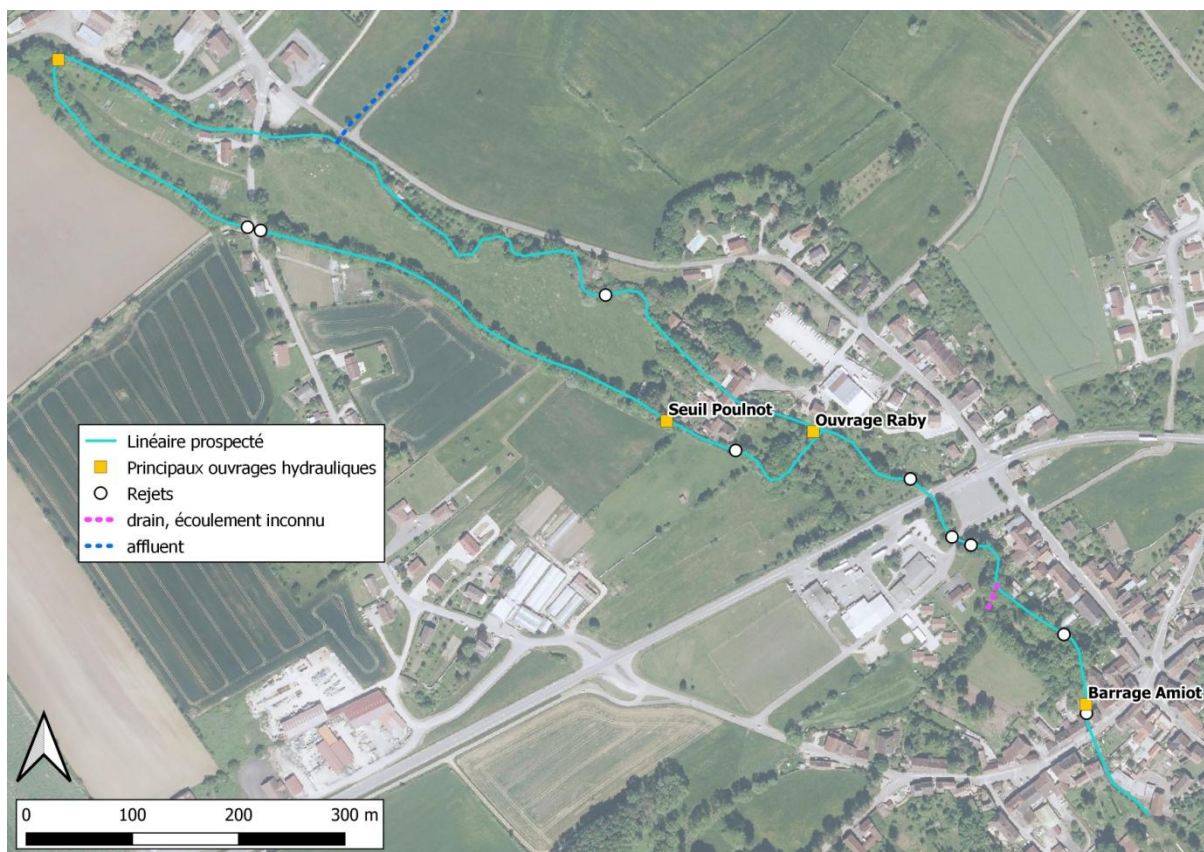
Rejet rive gauche amont du lavoir
