**COMMUNE DE PERONNAS**

# **ETUDE DIAGNOSTIC DES RESEAUX D'ASSAINISSEMENT**

## **Rapport de Phase 3 : Investigations complémentaires Programme de travaux**

**JUIN 2004**

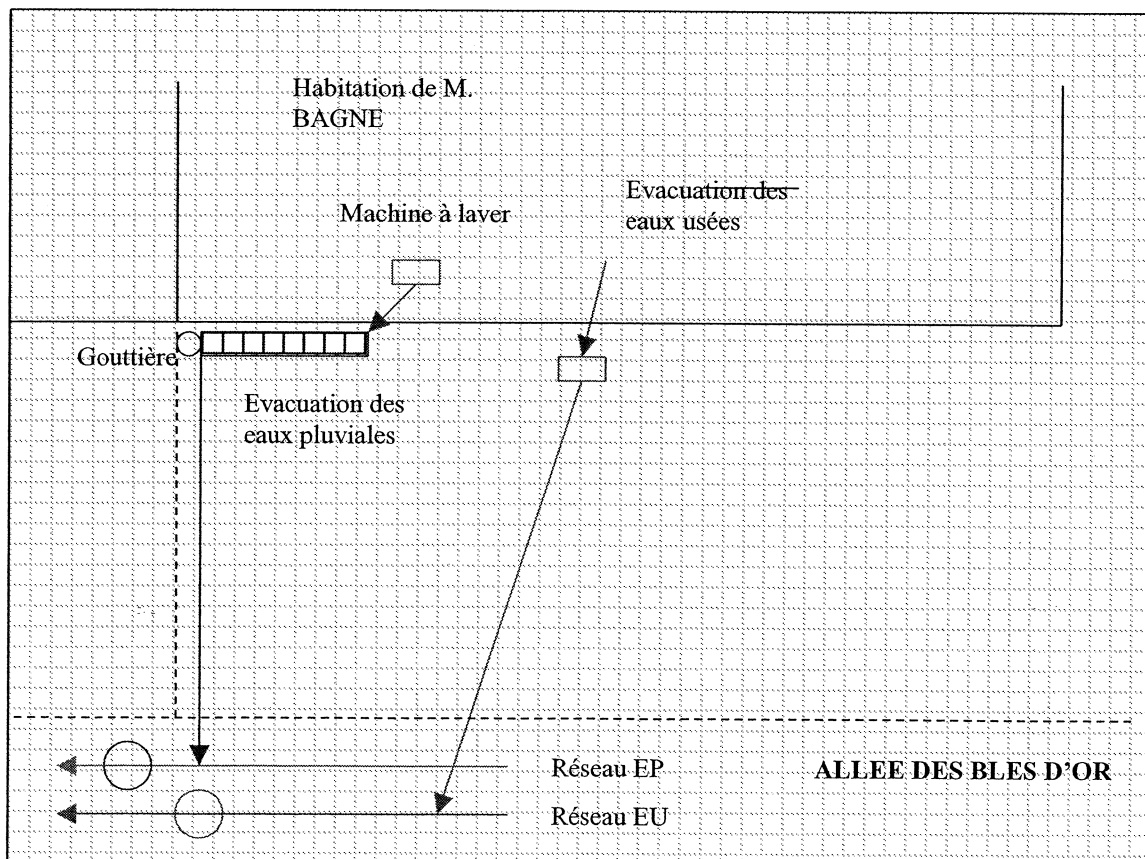
- Raccordement de la machine à laver sur la descente de garage. Cette installation sanitaire a été rajoutée après la construction

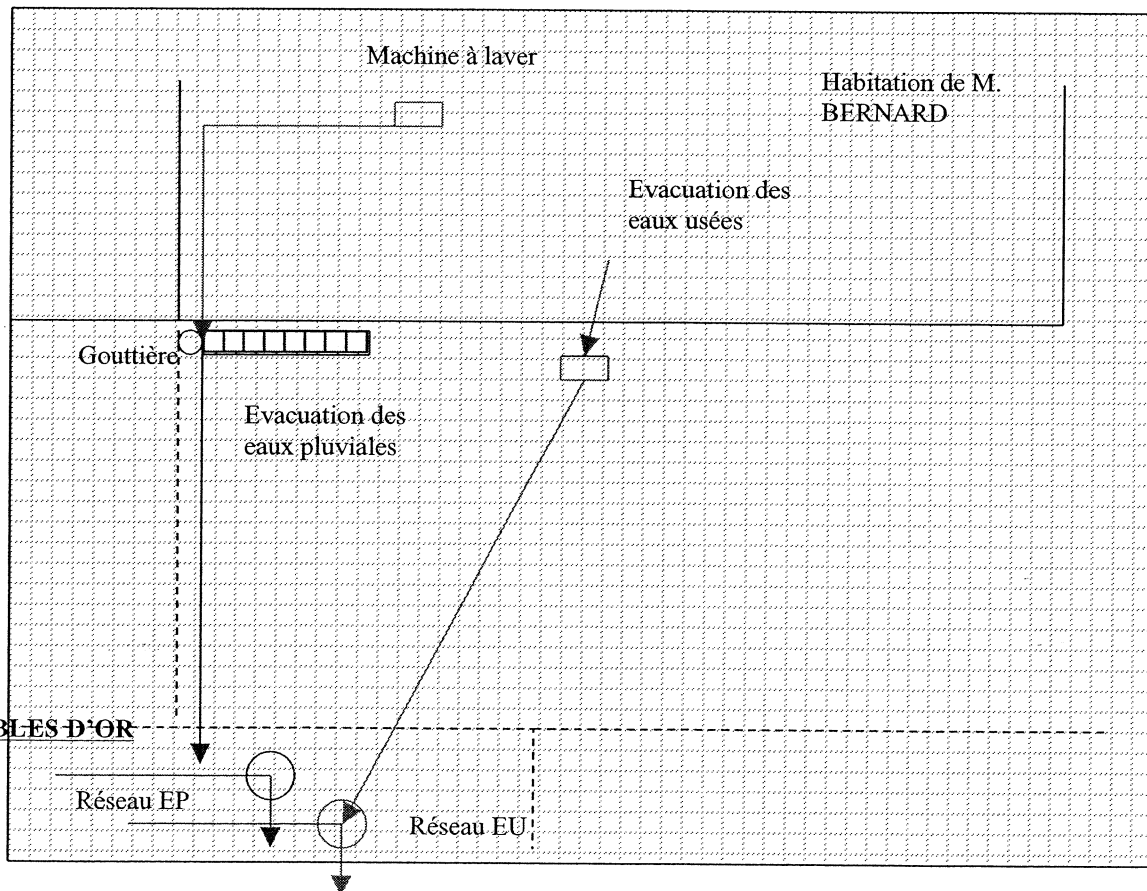
- Raccordement de la machine à laver sur la descente de garage. Cette installation sanitaire a été rajoutée après la construction

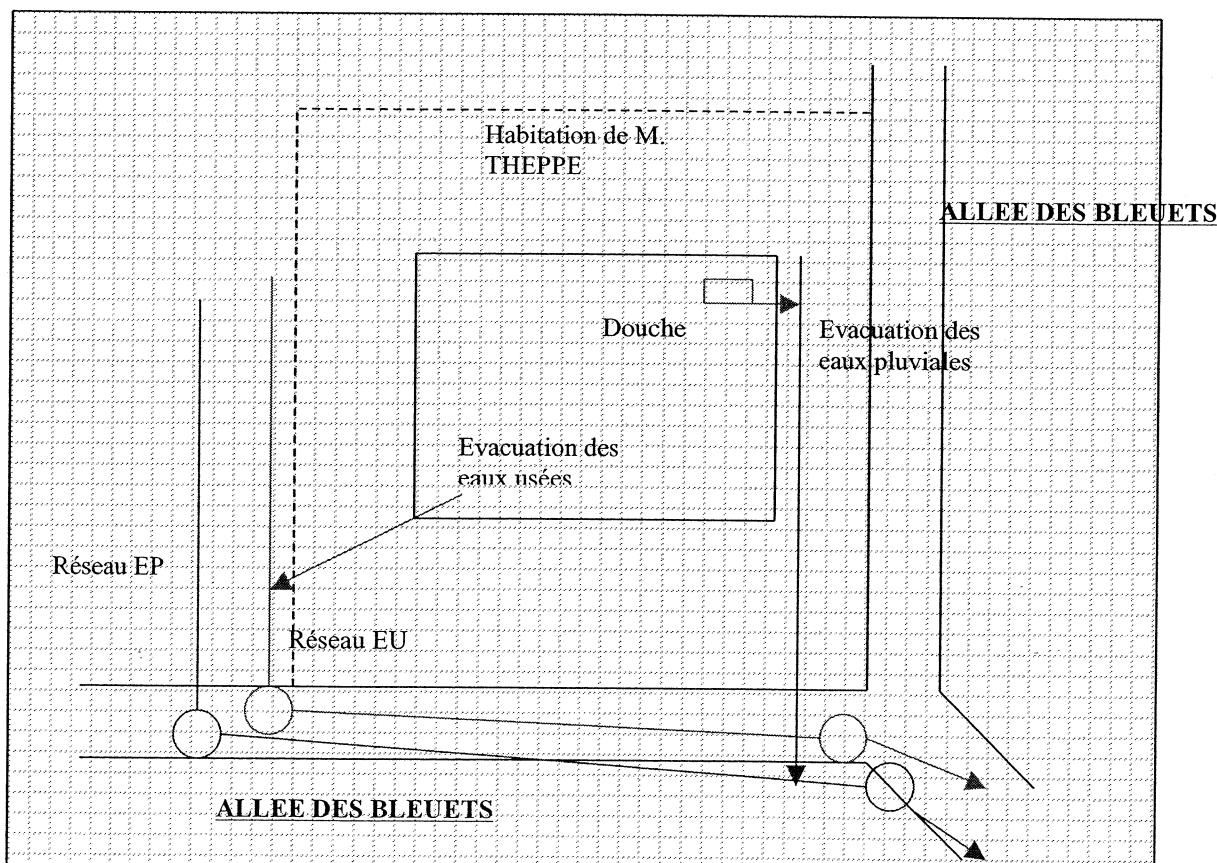
- Raccordement de la douche sur les eaux pluviales. Cette installation sanitaire a été rajoutée après la construction, elle ne peut gravitairement se raccorder sur l'évacuation des eaux usées de l'habitation.
