COMMUNE DE SAINT-MARTIAL

Diagnostic et Schéma Directeur d'assainissement
– Rapport d'Inspection Télévisuelle (ITV) des réseaux

Affaire n° : A2301343

En date du : 04/07/2025

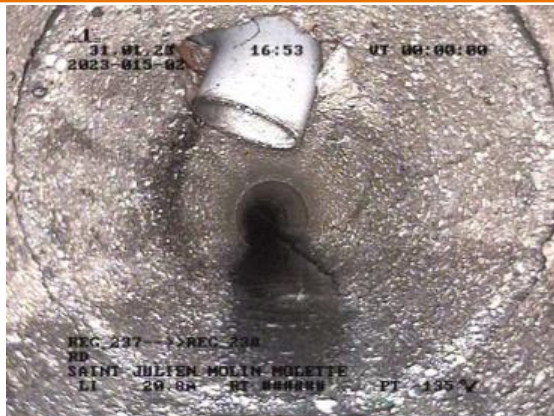
Branchement pénétrant BAG

La conduite de raccordement fait saillie dans la canalisation principale, obstruant ainsi partiellement la section transversale et pouvant donc gêner l'écoulement des effluents.

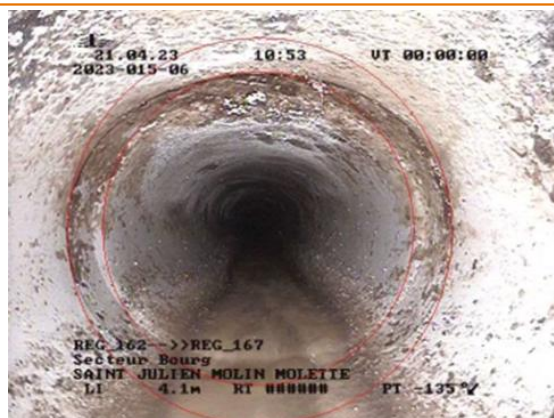
Déformation BAA

Le collecteur présente des déformations. Ces déformations peuvent gêner l'écoulement des effluents.

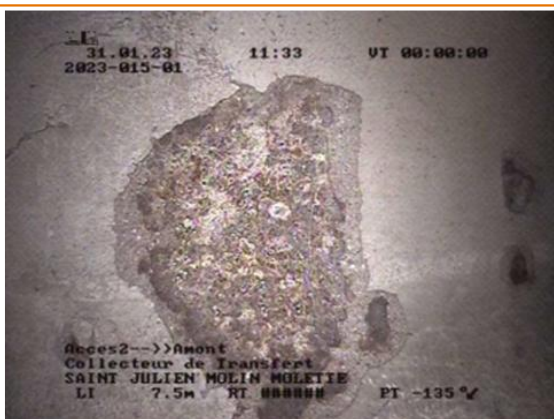
Dégradation de surface BAF

Les dégradations de surfaces peuvent être multiples, certaines sont des trous, d'autres juste une usure du collecteur.

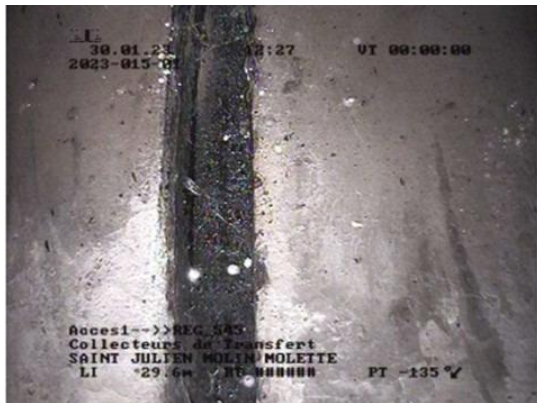
Déplacement d'assemblage BAJ

Le déplacement d'assemblage est fréquemment généré par un mouvement du sol (mauvais compactage, affaissement,). Ceci est un défaut d'étanchéité et peut contribuer à la pénétration d'eaux claires parasites.

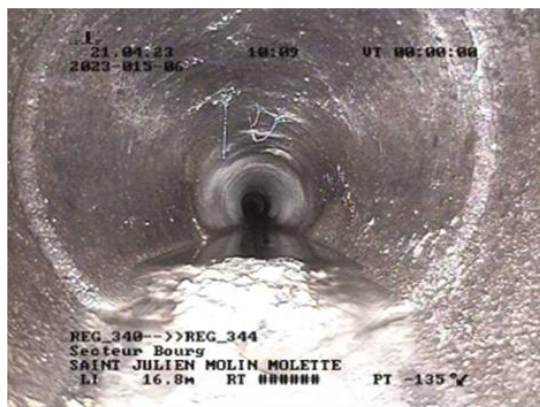
Dépôt adhérent BBB

Essentiellement des dépôts graisseux qui adhèrent à la canalisation et qui n'ont pas pu être enlevés par les curages.

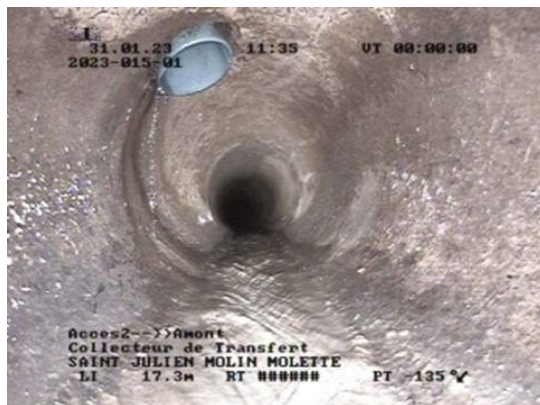
Ecoulement permanent BDE

Il s'agit d'un écoulement permanent d'eaux claires depuis un branchement.

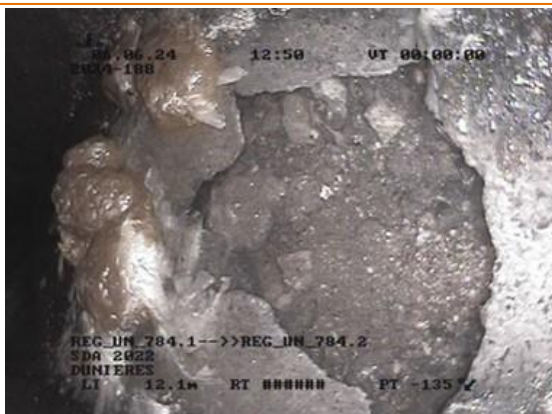
Exfiltration BBG

Fuite des eaux usées d'un réseau d'assainissement vers le sol ou les eaux souterraines à travers des fissures ou des joints endommagés, risquant de polluer l'environnement.

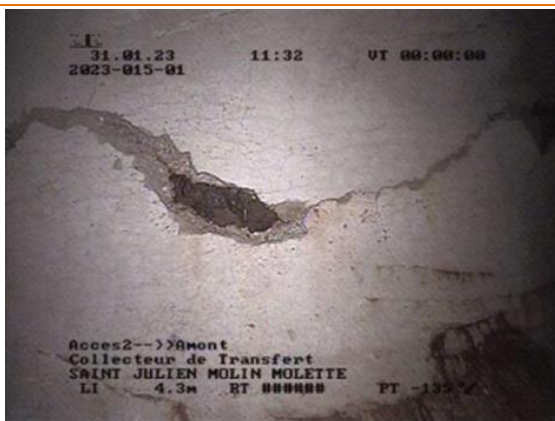
**Fissure
BAB**

La canalisation a fait l'objet d'une perforation/fissure (trou par lequel est généralement visible le sol en place) et n'est, par conséquent plus étanche. Ce qui peut contribuer à la pénétration d'eaux claires parasites.

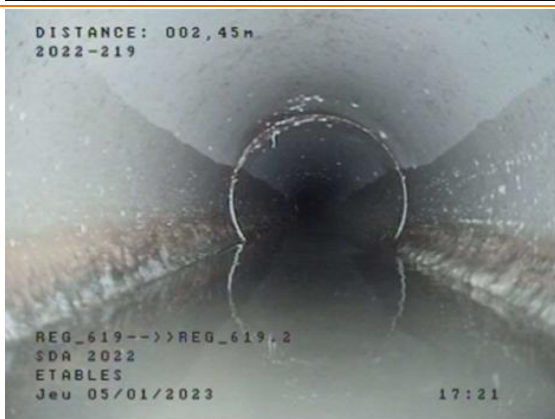
**Flache
BDD**

Il s'agit de niveaux d'eau importants au-dessus du radier fréquemment générés par des contre-pentes.

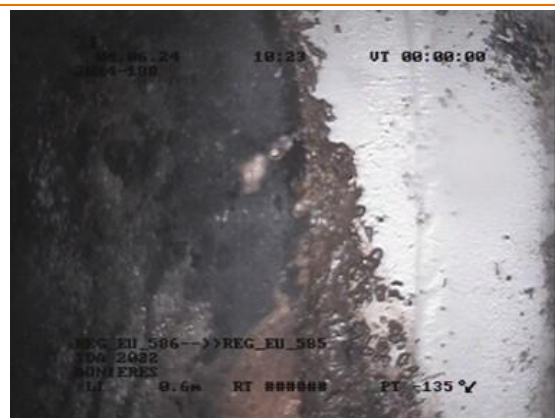
**Infiltration
BBF**

Entrée non souhaitée d'eaux souterraines ou de ruissellement dans un réseau d'assainissement par des fissures, joints défectueux ou autres défauts. Cela peut contribuer à la pénétration d'eaux claires parasites.

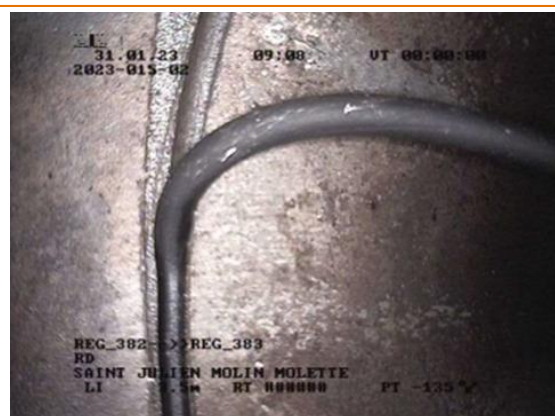
**Joint
d'étanchéité
apparent
BAI**

Tout ou partie du matériau utilisé pour rendre étanche un assemblage entre deux conduites adjacentes fait saillie dans la canalisation. Ceci est un défaut d'étanchéité et peut contribuer à la pénétration d'eaux claires parasites.

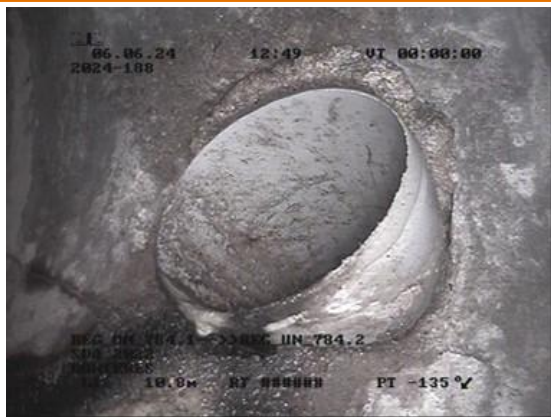
**Raccordement
défectueux
BAH**

La conduite de raccordement est endommagée ce qui peut entraîner des fuites, des infiltrations et donc des entrées d'eaux claires parasites dans le réseau.

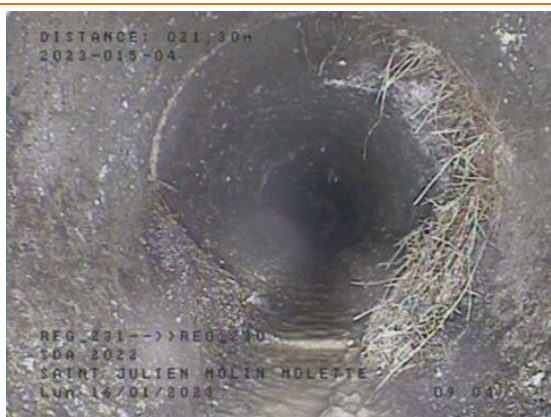
**Racine
BBA**

Intrusion de racines dans le collecteur. Ces racines peuvent contribuer à l'introduction d'eaux claires parasites dans le réseau.

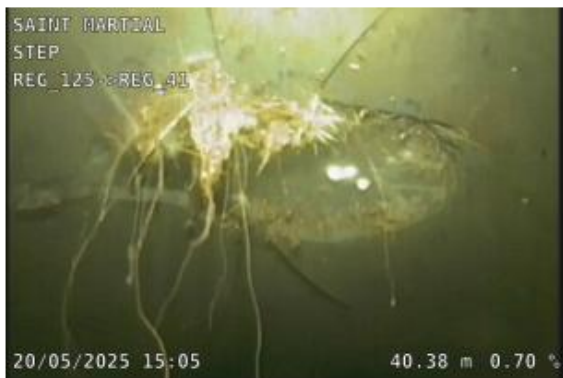
**Rupture
BAC**

Rupture de la canalisation. Cette rupture peut contribuer à l'introduction d'eaux claires parasites dans le réseau.

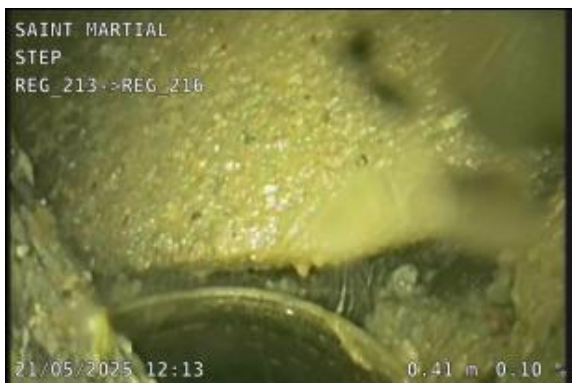
**Sol visible par
le défaut
BAO**

Rupture de la canalisation, peut donner suite une vision du sol. Peut contribuer à l'introduction d'eaux claires parasites dans le réseau.

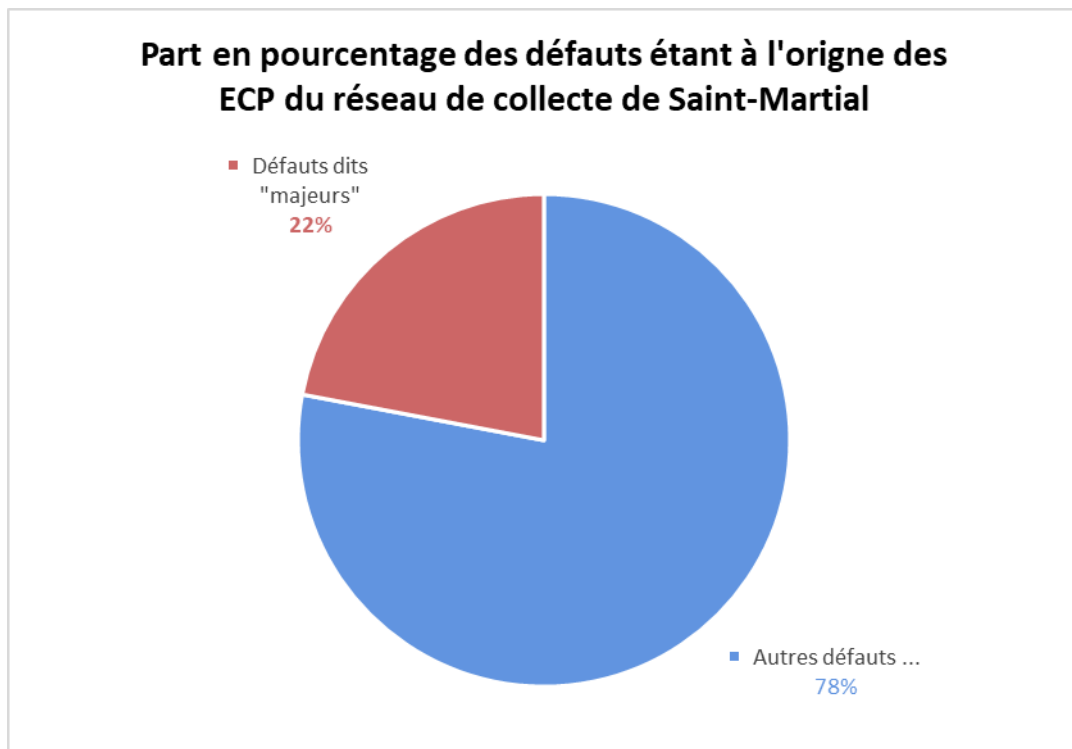
Figure 4 : Pourcentage des défauts étant à l'origine des ECP du réseau de collecte de Saint-Martial

Les ITV ont révélé que le réseau de Saint-Martial présente 78 % de défauts mineurs contre 22 % de défauts majeurs, les défauts majeurs peuvent être à l'origine des entrées d'ECP sur le réseau.
