## Etude de diagnostic du système d'assainissement collectif EU et EP

Communauté de communes de Jura Nord

Rapport de phase 3 – Annexe 1 et 2

## **Rapport photographique des tests à la fumée**

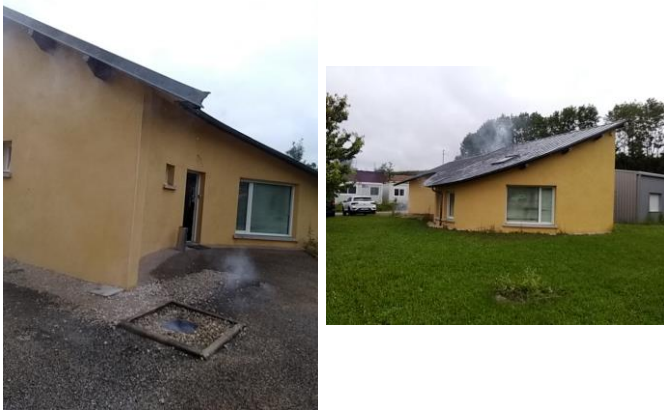
Gouttière	
-	
-	
Autre	
Douteux - BBEP et gouttière qui fume tardivement (défaut d'étanchéité)	
Sa = 50 m <sup>2</sup>

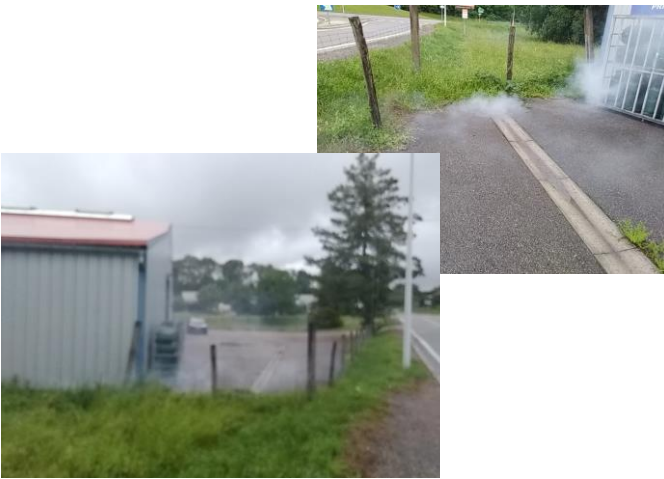
Gouttière	
Grille de sol	
-	
Autre	
Fume bien mais un peu tardivement (défaut étanchéité?)	
-

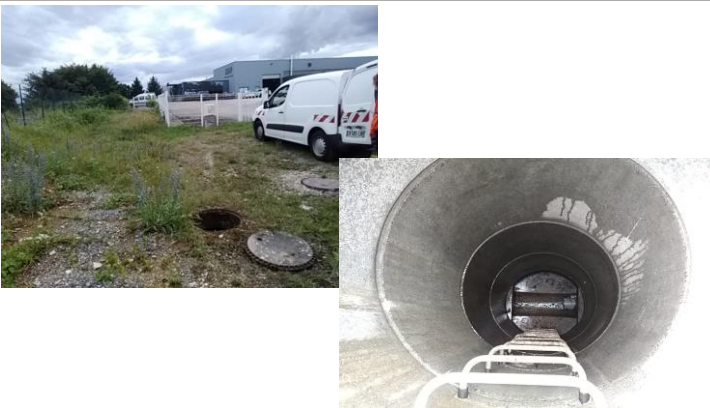
Observation N°1	PHOTO OBSERVATION
<p>ZA - Rue de l'Industrie</p> <p>-</p> <p>-</p> <p>-</p> <p><b>Autre</b></p> <p>Regard présentant des infiltrations entre les éléments du regard</p> <p>-</p>

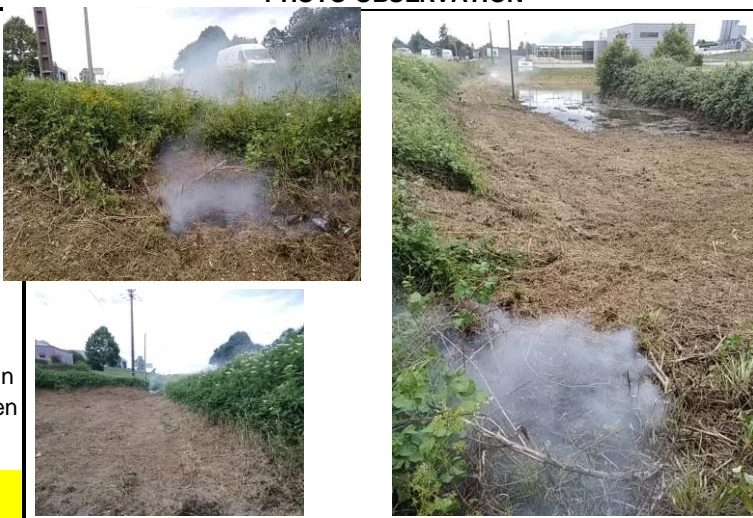
Observation N°3	PHOTO OBSERVATION
<p>ZA - RD 673</p> <p>-</p> <p>-</p> <p>-</p> <p><b>Autre</b></p> <p>Regard non étanche à coté bassin de rétention EP qui peut monter en charge?</p> <p>-</p>

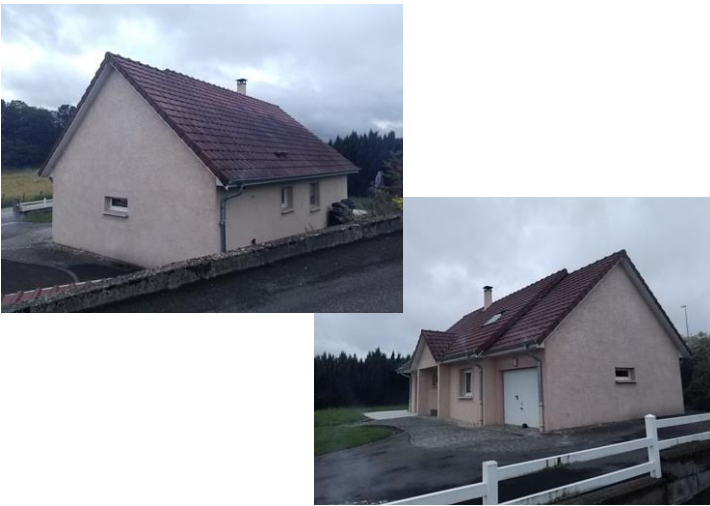
Observation N°2	PHOTO OBSERVATION
<p>2 Ter impasse Abbé Pelletier</p> <p><b>Gouttière</b></p> <ul style="list-style-type: none"> <li>-</li> <li>-</li> <li>-</li> <li>-</li> </ul> <p><b>Sa = 100 m<sup>2</sup></b></p>

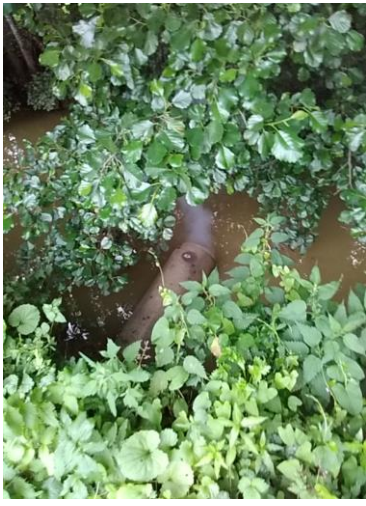
Observation N°5	PHOTO OBSERVATION
<p>Rue de la Gouille (en privé n°4)</p> <p>-</p> <p>-</p> <p>-</p> <p><b>Autre</b></p> <p>Sortie DO vers rivière</p> <p>-</p>

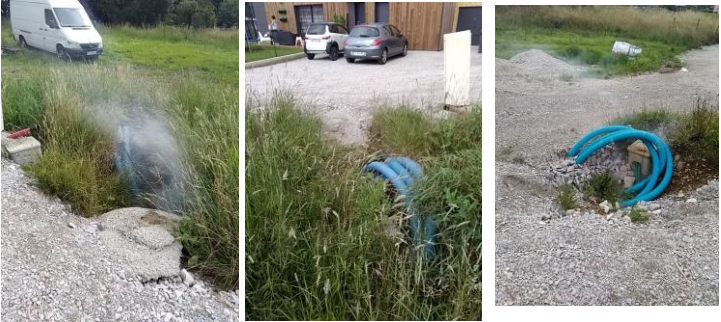
Observation N°7	PHOTO OBSERVATION
<p>27 rue de la Fontaine</p> <p>-</p> <p>-</p> <p>-</p> <p><b>Autre</b></p> <p>Défaut étanchéité (sortie fumée au niveau cablage EDF telecom?)</p>

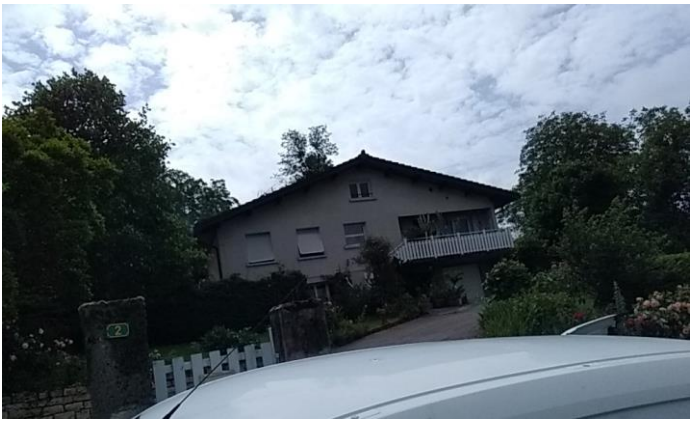
Observation N°29	PHOTO OBSERVATION
<p>2 chemin du Réservoir</p> <p><b>Gouttière</b></p> <p>-</p> <p>-</p> <p>-</p> <p>-</p> <p><b>Sa = 70 m<sup>2</sup></b></p>

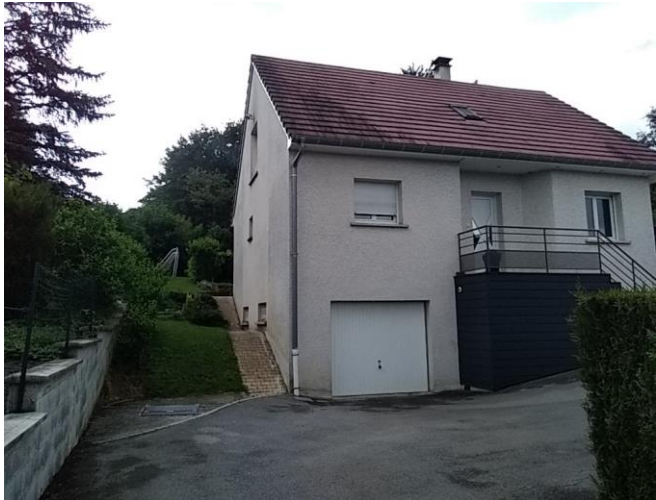
Observation N°31	PHOTO OBSERVATION
<p>6 chemin du Réservoir</p> <p><b>Gouttière</b></p> <p>-</p> <p>-</p> <p>-</p> <p>BBEU et EP à côté (défaut étanchéité?)</p>

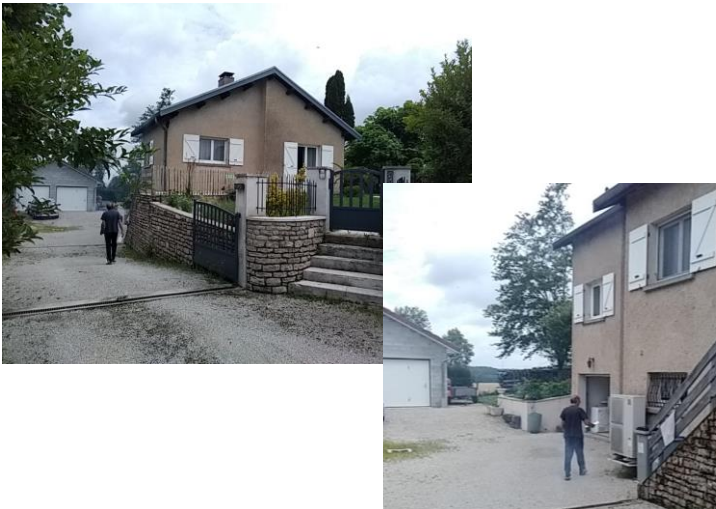
Observation N°37	PHOTO OBSERVATION
<p>1 rue du Château d'Eau</p> <p><b>Gouttière</b></p> <p><b>Grille de sol</b></p> <p>-</p> <p>-</p> <p>-</p> <p><b>Sa = 110 m<sup>2</sup></b></p>

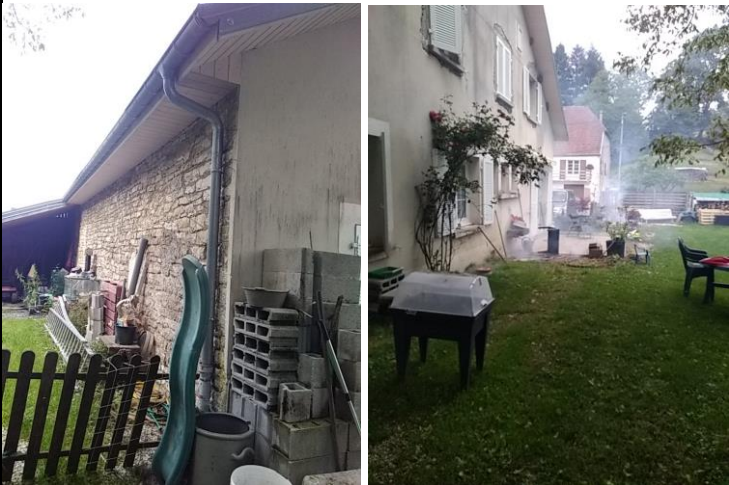
Observation N°17	PHOTO OBSERVATION
<p>12 rue Fardée</p> <p><b>Gouttière</b></p> <ul style="list-style-type: none"> <li>-</li> <li>-</li> </ul> <p><b>Autre</b></p> <p>BBEU dans axe ruissellement? (douteux)</p> <p>-</p>

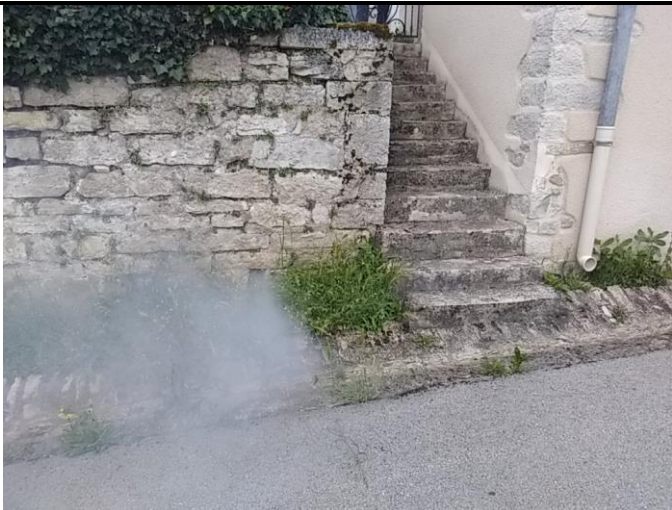
Observation N°18	PHOTO OBSERVATION
<p>2 rue Fardée</p> <ul style="list-style-type: none"> <li>-</li> <li>-</li> <li>-</li> </ul> <p><b>Autre</b></p> <p>Sortie de fumée par goulotte sur le caniveau (défaut étanchéité ou regard mixte)</p> <p>-</p>

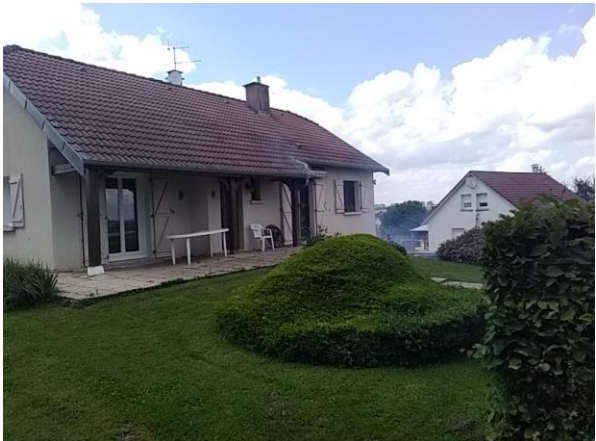
Observation N°19	PHOTO OBSERVATION
<p>10 rue des Chênes</p> <p><b>Gouttière</b></p> <p>-</p> <p>-</p> <p>-</p> <p>Toit avant</p>

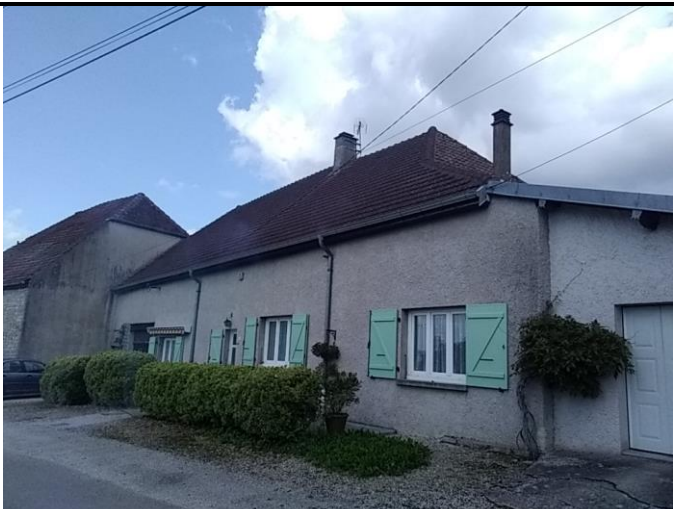
Observation N°20	PHOTO OBSERVATION
<p>5 rue des Chênes</p> <p><b>Gouttière</b></p> <p>-</p> <p>-</p> <p>-</p> <p>Douteux (défaut étanchéité?)</p>

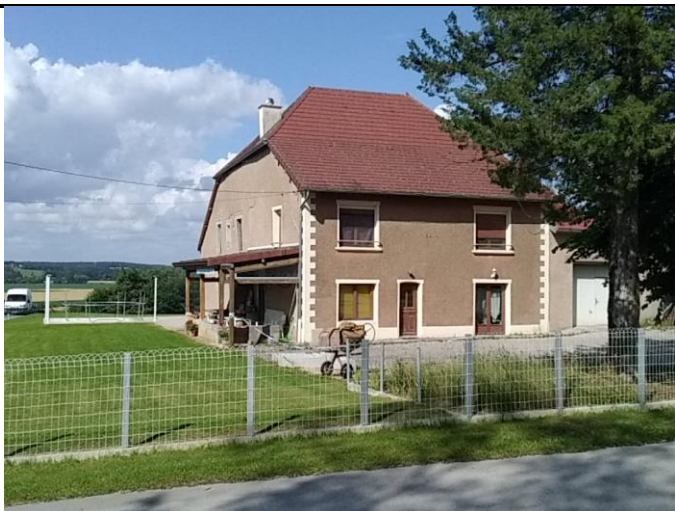
Observation N°23	PHOTO OBSERVATION
<p>2 rue des Chênes</p> <p><b>Gouttière</b></p> <p>-</p> <p>-</p> <p>-</p> <p>-</p> <p><b>Sa = 170 m<sup>2</sup></b></p>

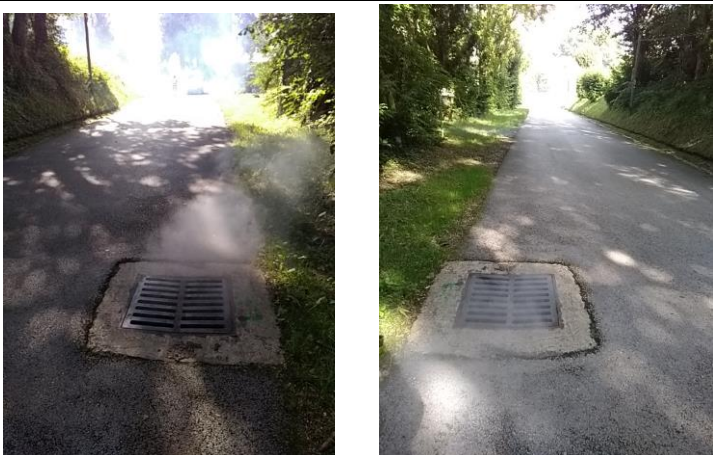
Observation N°24	PHOTO OBSERVATION
<p>Rue des Chênes</p> <p>-</p> <p><b>Grille de sol</b></p> <p>-</p> <p>-</p> <p>Douteux mais sortie importante de fumée par la grille (communication EU-EP?)</p> <p><b>-</b></p>

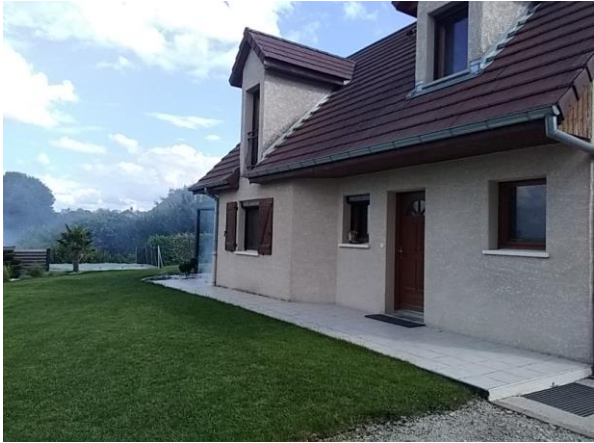
Observation N°25	PHOTO OBSERVATION
<p>1E rue des Chênes</p> <p><b>Gouttière</b></p> <ul style="list-style-type: none"> <li>-</li> <li>-</li> <li>-</li> </ul> <p>Douteux? (BBEU et EP se touchant - défaut étanchéité)</p> <p>-</p>

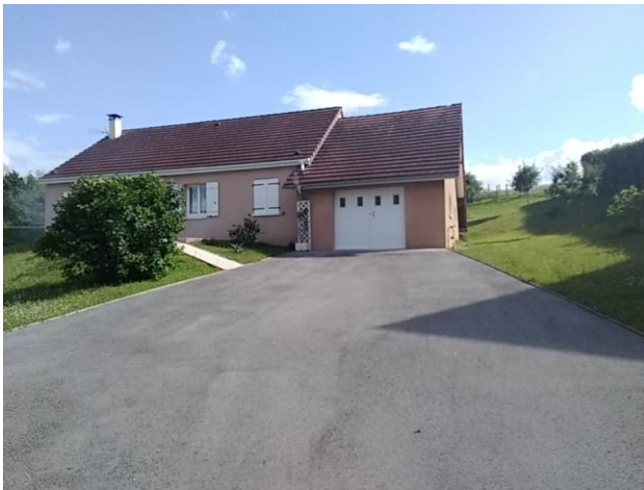
Observation N°26	PHOTO OBSERVATION
<p>1D rue des Chênes</p> <p><b>Gouttière</b></p> <ul style="list-style-type: none"> <li>-</li> <li>-</li> <li>-</li> </ul> <p>Douteux? (BBEU et EP se touchant - défaut étanchéité)</p> <p>-</p>

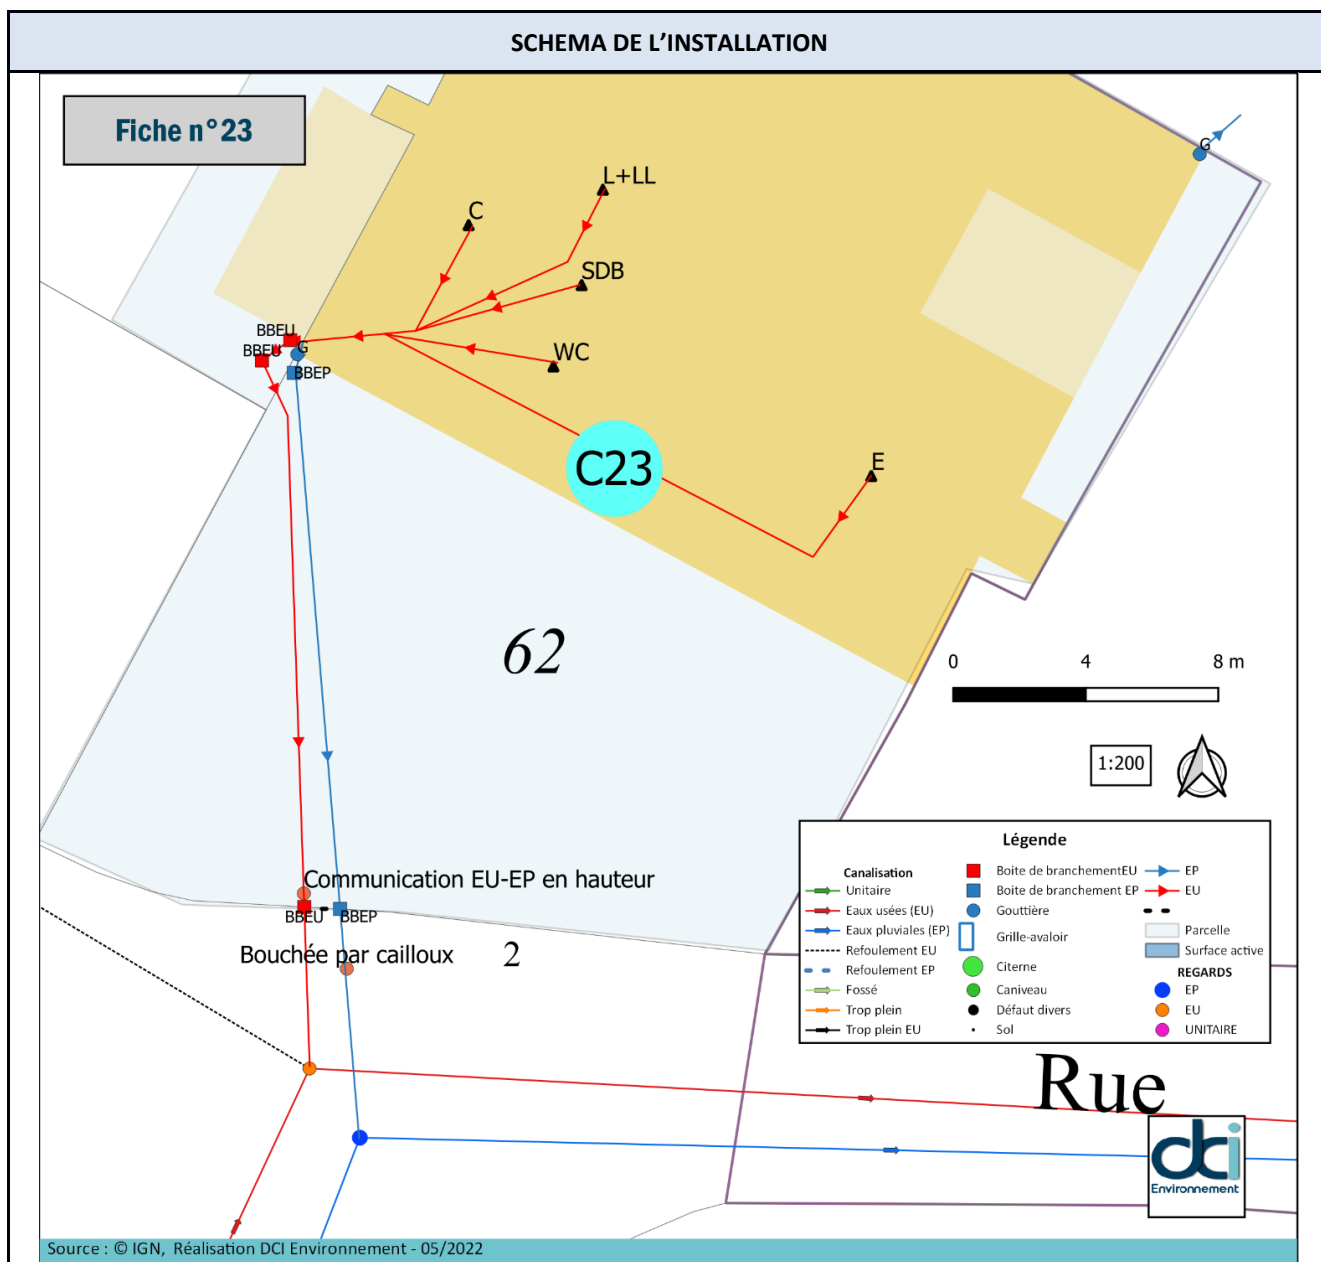
NATURE DES ANOMALIES ET NON CONFORMITES			
	CONFORME	NON CONFORME	SURFACE ACTIVE (M) / DIVERS
EAUX USEES	X		
EAUX PLUVIALES	X		
Observations	Défaut d'étanchéité entre les éléments des BBEU et BBEP sans passage d'eau de l'un vers l'autre.

TRAVAUX A PREVOIR : Etancher entre les boîtes de branchements

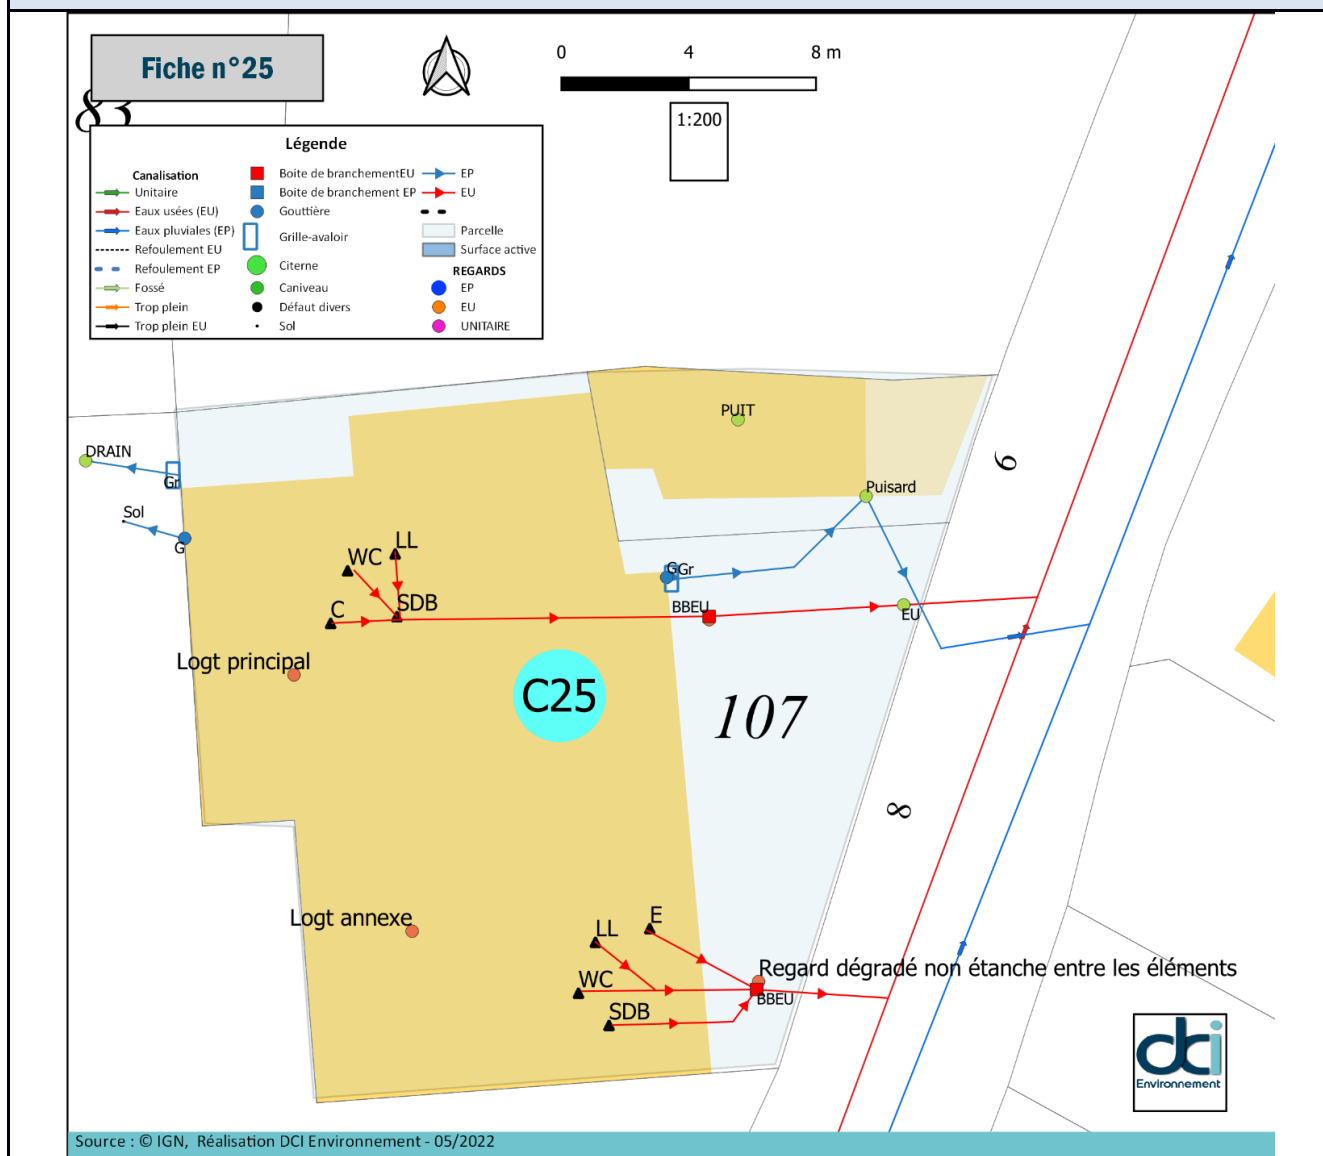
OUVRAGES SUR LE DOMAINE PUBLIC		
	Boite de branchement Eaux usées	Boite de branchement Eaux pluviales
Présence	Oui (2)	Non
Etat / Observations	BBEU Dégradées et pas étanches entre les éléments	Passage canalisation EU perforée dans BBEP

NATURE DES ANOMALIES ET NON CONFORMITES			
	CONFORME	NON CONFORME	SURFACE ACTIVE (M) / DIVERS
EAUX USEES	X	X	
EAUX PLUVIALES	X		
Observations	BBEU pas étanche entre les éléments et dégradé

**TRAVAUX A PREVOIR :**    **BBEU à étanchéifier par la collectivité**

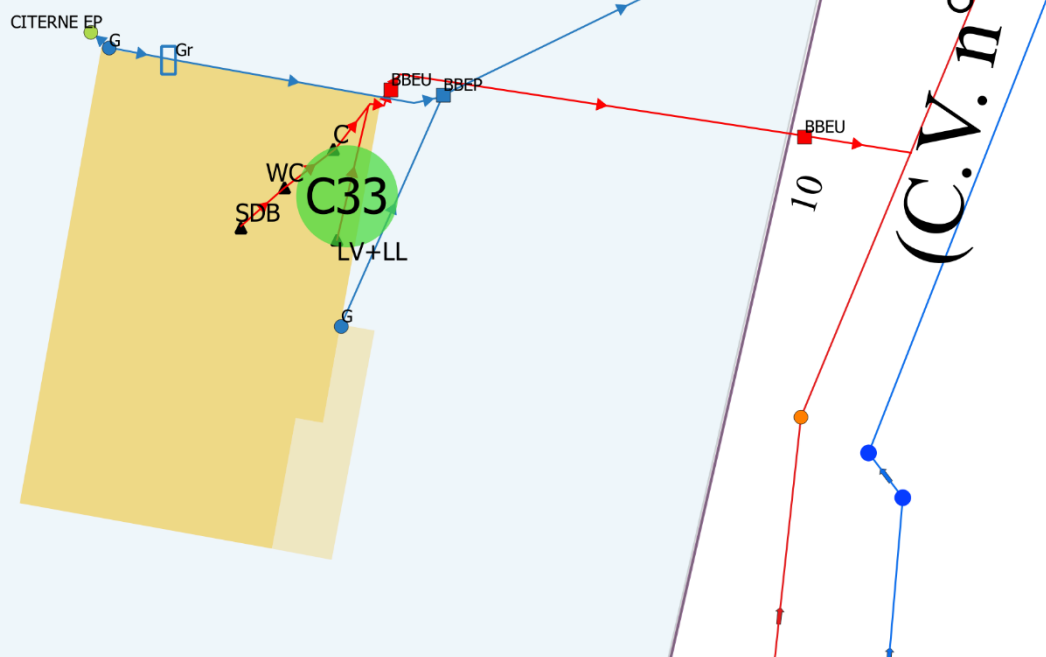
Fiche n° 33

NATURE DES ANOMALIES ET NON CONFORMITES			
	CONFORME	NON CONFORME	SURFACE ACTIVE (M) / DIVERS
EAUX USEES	X		
EAUX PLUVIALES	X		
Observations	Surement défaut d'étanchéité entre les regards EU et EP (sortie fumée) mais pas de communication EP vers EU constatée lors des tests au colorant.

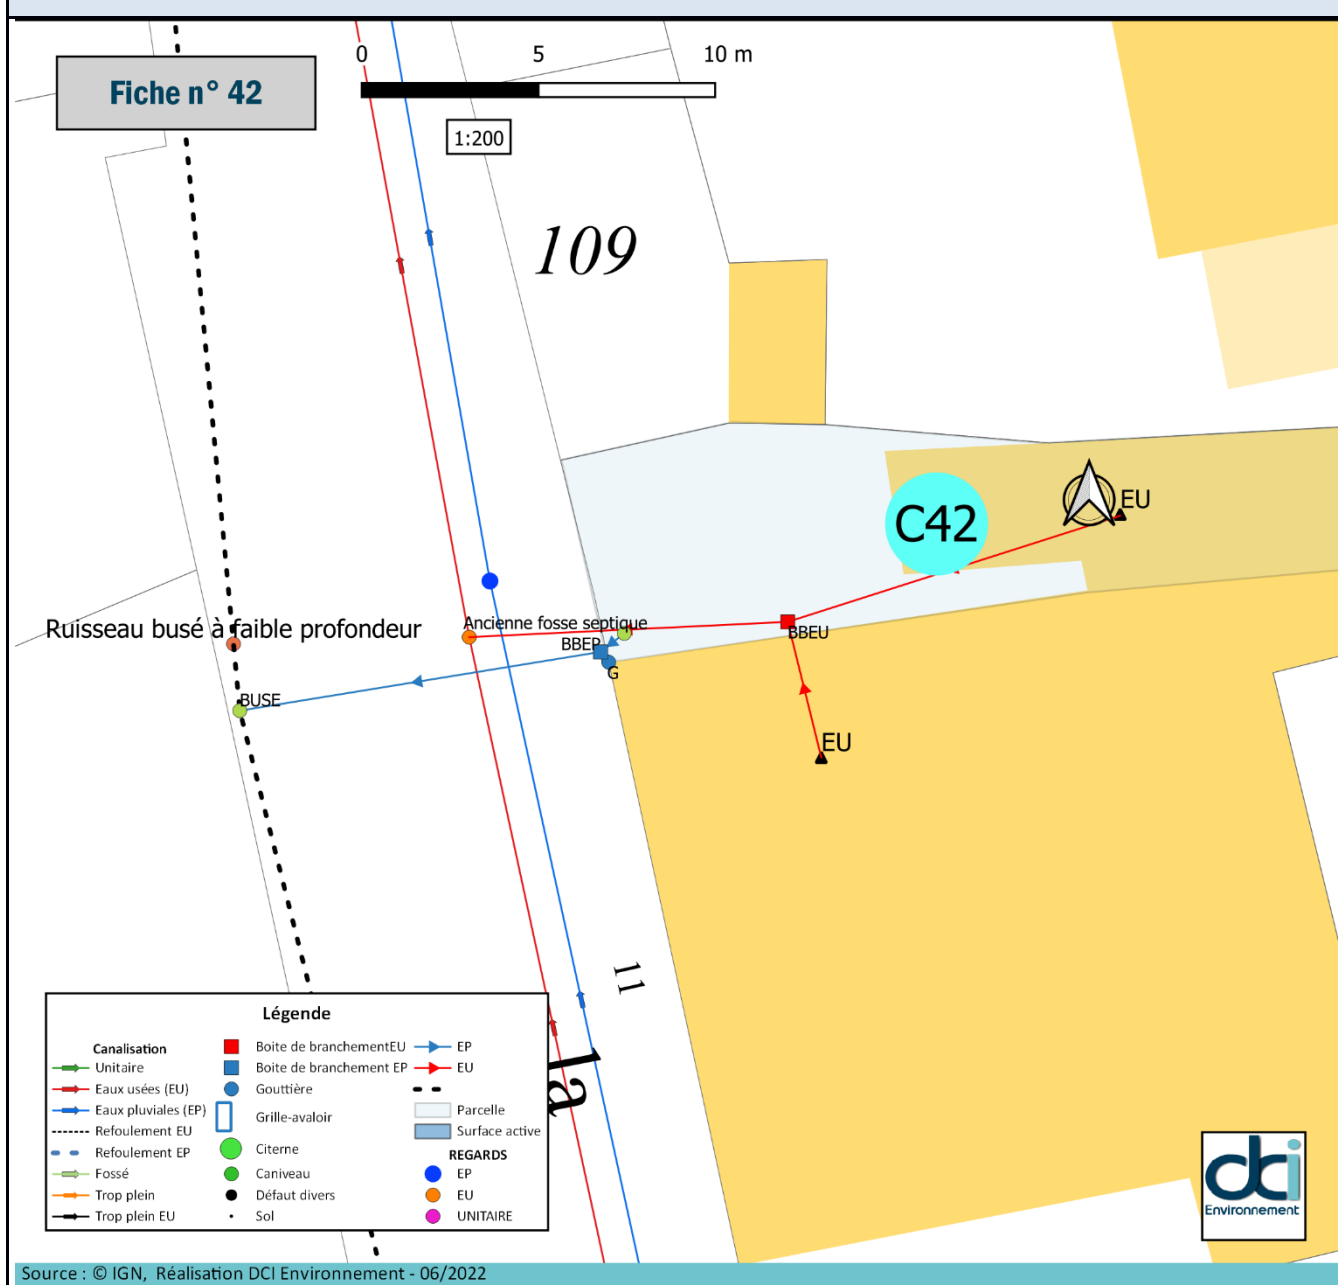
NATURE DES ANOMALIES ET NON CONFORMITES			
	CONFORME	NON CONFORME	SURFACE ACTIVE (M) / DIVERS
EAUX USEES	X		
EAUX PLUVIALES	X		
Observations	Gros défaut d'étanchéité des boites de branchement et risque de remontée du cours d'eau, busé à faible profondeur, dans le réseau EU par les boites de branchement. Peut-être communication EU-EP entre ancienne fosse septique , réseau EU et EP privé ?

Bien étancher autour des boîtes de branchement et limiter le risque de remontée d'eau du cours d'eau dans le réseau. Condamner les vieux réseaux et ouvrages privés abandonnés.

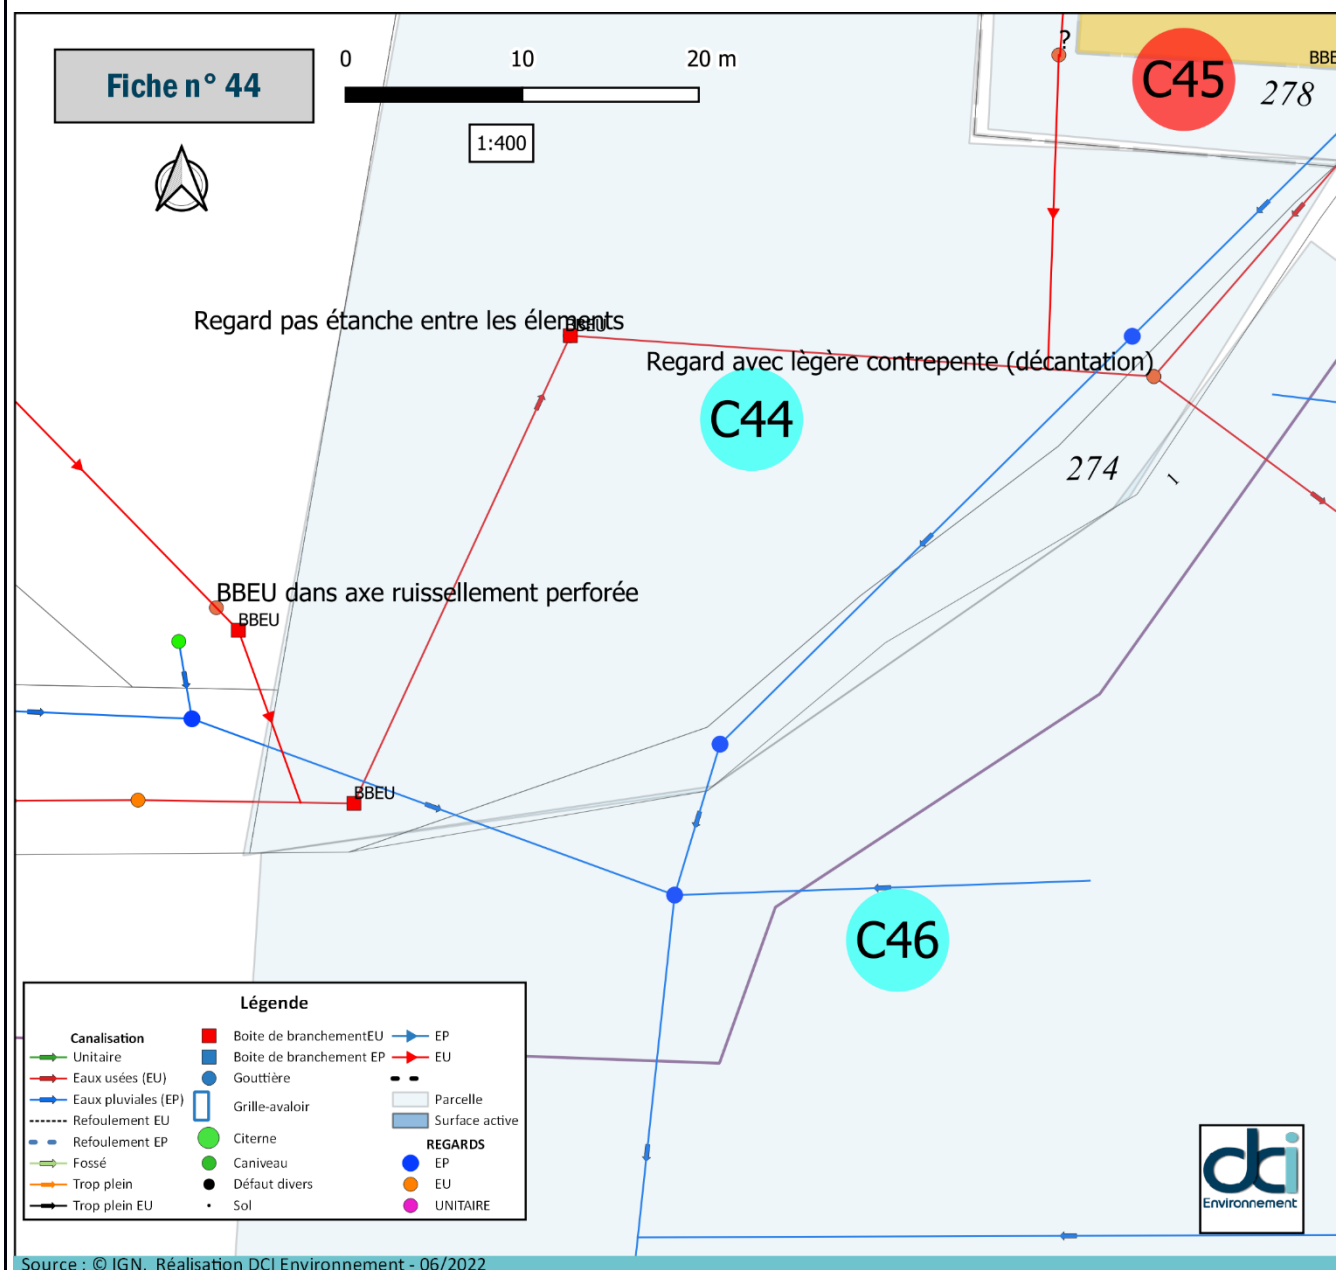
OUVRAGES SUR LE DOMAINE PUBLIC		
	Boite de branchement Eaux usées	Boite de branchement Eaux pluviales
Présence	-	-
Etat / Observations	Regards pas étanche entre les éléments avec traces d'infiltration

NATURE DES ANOMALIES ET NON CONFORMITES			
	CONFORME	NON CONFORME	SURFACE ACTIVE (M) / DIVERS
EAUX USEES	X		
EAUX PLUVIALES	X		
Observations	Défaut d'étanchéité du regard et traces d'infiltration avec risque de reprise d'eaux de ruissellement des terrains BBEU perforée à coté fossé et dans axe ruissellement
