**Etude de diagnostic du système  
d'assainissement collectif EU de Ranchot (5  
communes)  
Communauté de communes de Jura Nord**

**Rapport de phase 4**

*Juillet 2023  
Phase 4*

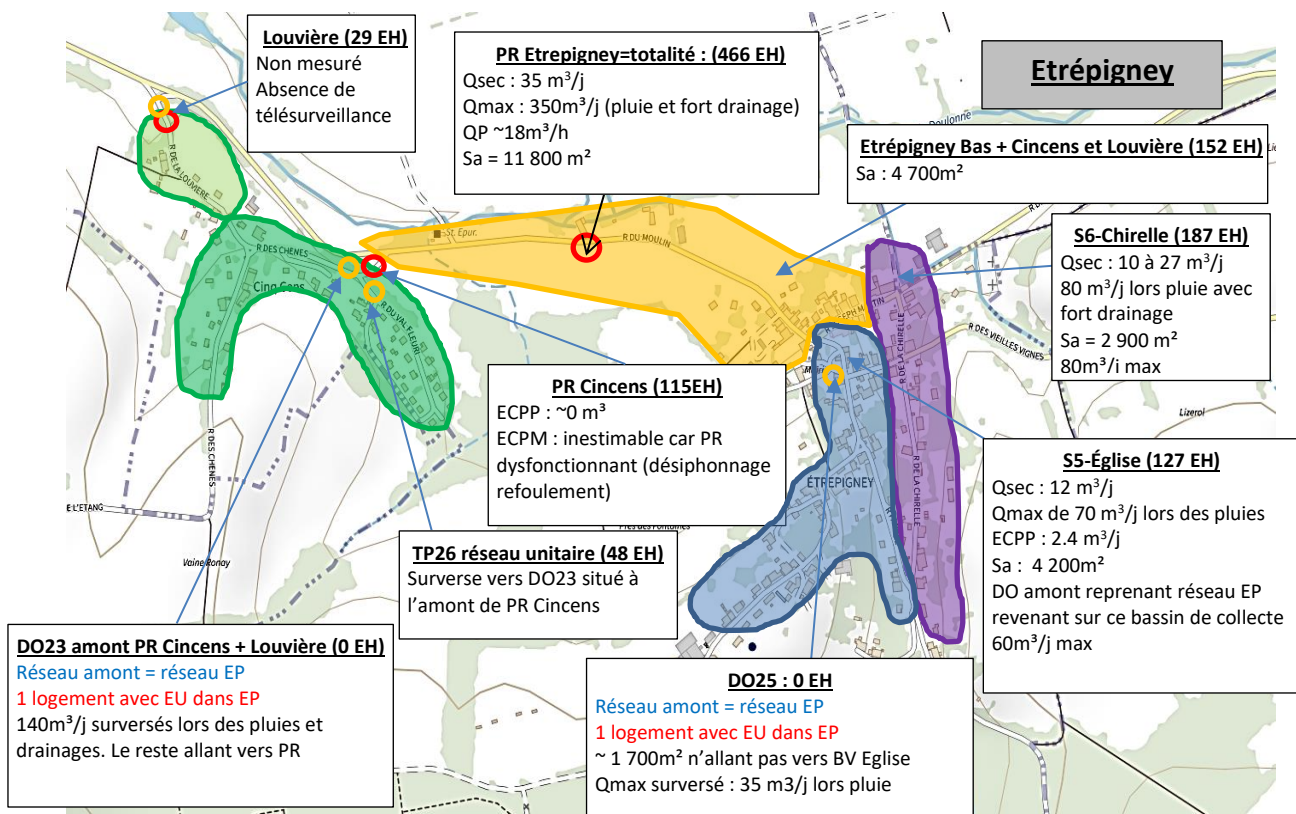
Figure 17 : Bilan débitmétrique sur la commune d'Etrepigny

- TP24 sur PR « La Louvière » :
  - A surversé juste une fois par temps sec pendant plusieurs jours suite à un blocage des poires de niveau.
- DO23 à l'amont de PR « Cincens » :
  - Reprend un réseau exclusivement eaux pluviales avec encore des eaux usées dedans (1 logement à confirmer : 1 rue des Chênes) ;

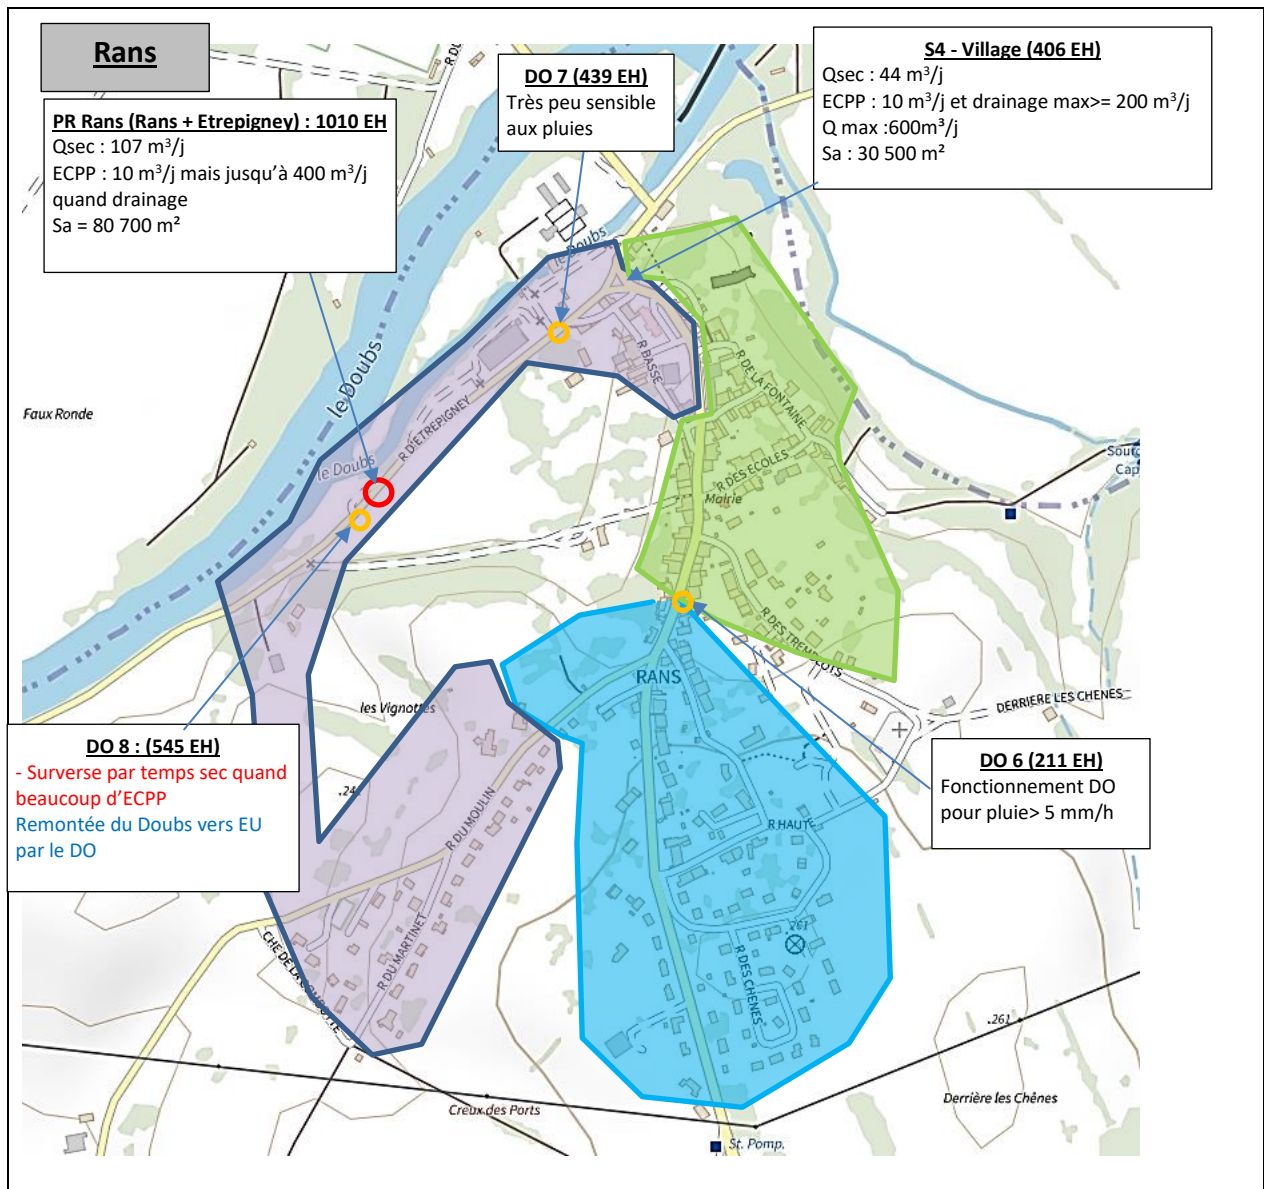
Figure 18 : Bilan débitmétrique sur la commune de Rans

- DO6 dans le bourg :
  - Ne surverse pas par temps sec ;
  - Surverse exceptionnellement lors de fortes pluies.
- DO7 :
  - Ne surverse pas de temps sec ;
  - Surverse occasionnelle par temps de pluie.
- DO8 :
  - Surverse par temps sec quand il y a beaucoup d'ECPP venant du réseau amont et/ou que le PR « Rans » ne fournit pas au débit à relever ;
  - Par nappe haute, il y a une légère infiltration entre la canalisation aval et le DO ;
  - Quand le Doubs est très haut, les eaux du fleuve remontent dans le réseau eaux usées pour être relevées par le PR « Rans ».

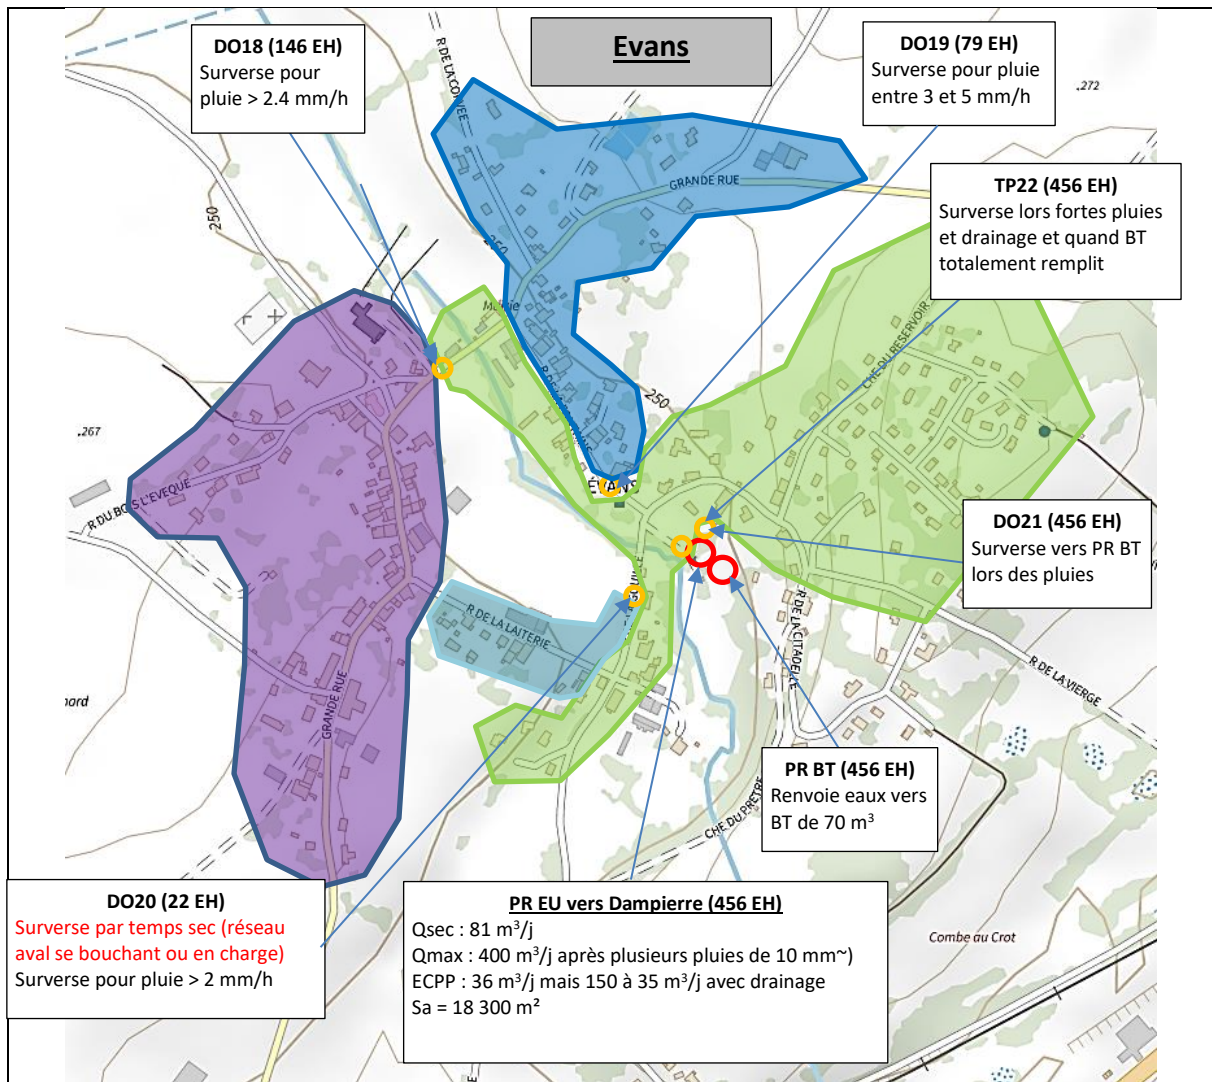
Figure 19 : Bilan débitmétrique sur la commune d'Evans

- DO18 :
  - Pas de fonctionnement par temps sec ;
  - Surverses exceptionnelles par temps de pluie ;
  - Par temps de pluie, la majorité des eaux vont vers le PR « EU » d'Evans.
- DO19 :
  - Pas de fonctionnement par temps sec ;
  - Surverses exceptionnelles par temps de pluie ;
  - Par temps de pluie, la majorité des eaux vont vers le PR « EU » d'Evans.
- DO20 :
  - DO qui a surversé au début par temps sec (et depuis plusieurs semaines) avec les eaux qui remontent du réseau aval vers cet ouvrage (bouchage réseau EU par des cailloux) ;
  - DO qui n'a plus surversé ensuite par temps sec, suite au curage approfondi du réseau eaux usées situé à l'aval et rempli de cailloux... ;
  - DO qui surverse par temps de pluie ;

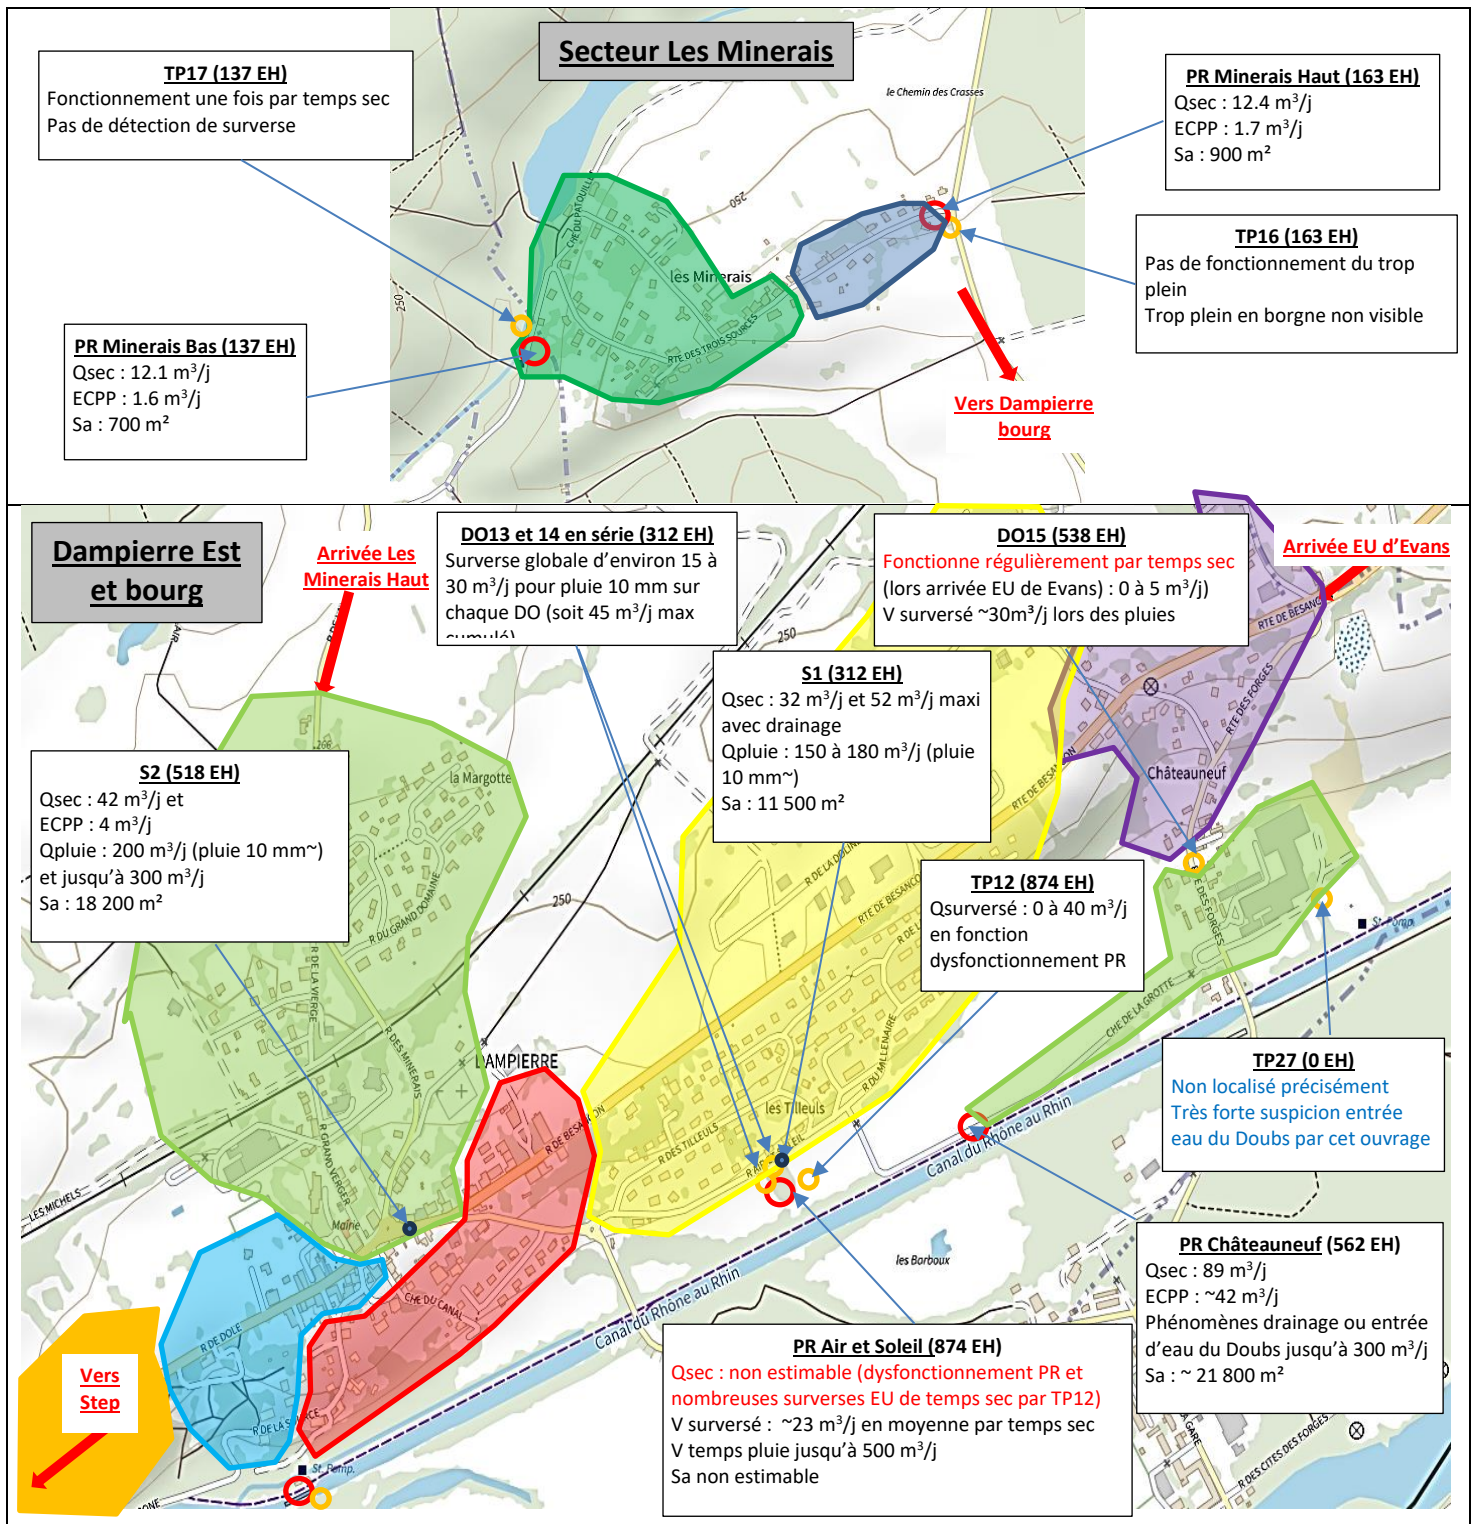
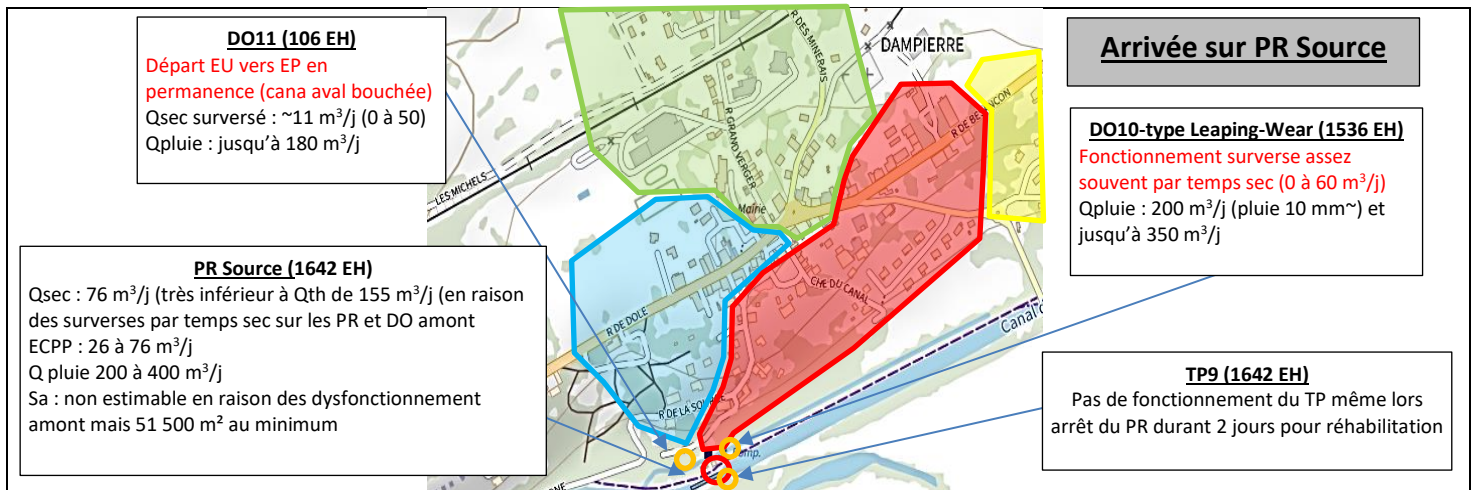
Figure 20 : Bilan débitmétrique sur la commune de Dampierre

- DO15 :
  - Déversoir fonctionnant régulièrement par temps sec à priori quand le PR « EU » d'Evans envoie ces eaux sur Dampierre ;
  - Fonctionnement systématique par temps de pluie.

- TP17 (minerais bas) :
  - Trop-plein juste visible côté EP et en borgne côté EU ;
  - Surverse par temps sec une fois durant 2 heures environ (défaut du poste).

- Ouvrage qui surverse en permanence par temps sec avec un débit moyen de 11 m<sup>3</sup>/j environ ;
  - La canalisation EU aval totalement bouchée est à remplacer car totalement dégradée (constatation lors des ITV).

- DO10 :
  - DO réalisé manuellement de type Leaping-Wear ;
  - Ce déversoir surverse régulièrement par temps sec avec des volumes allant de 0 à 50 m<sup>3</sup>/j ;

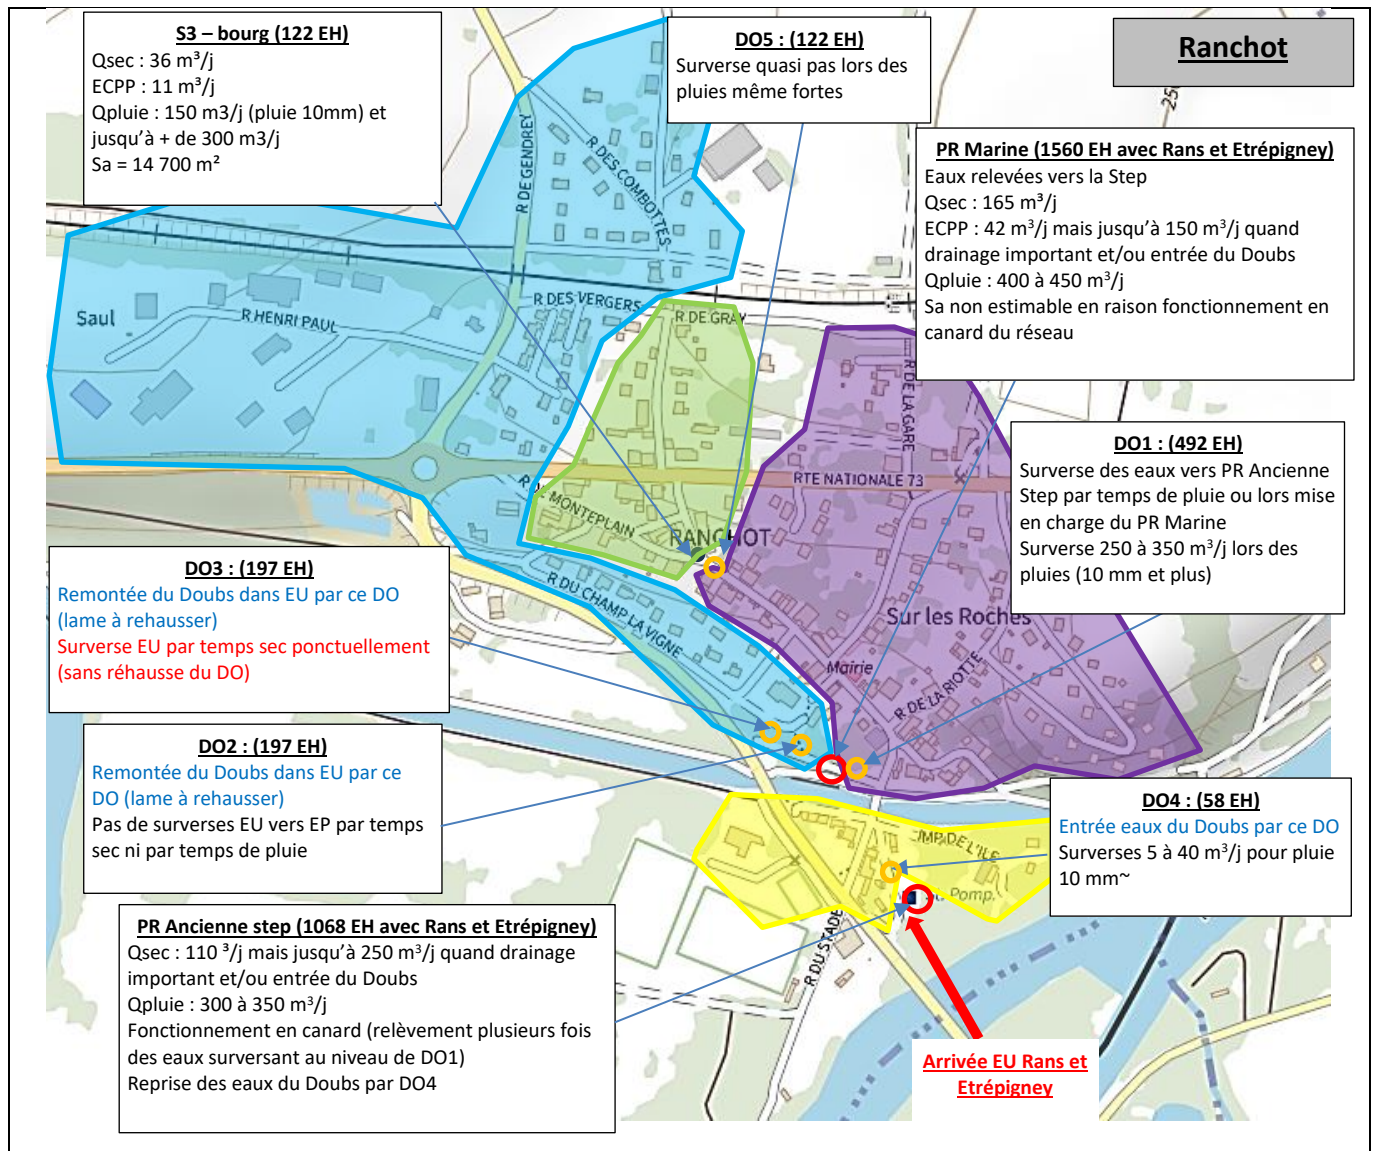
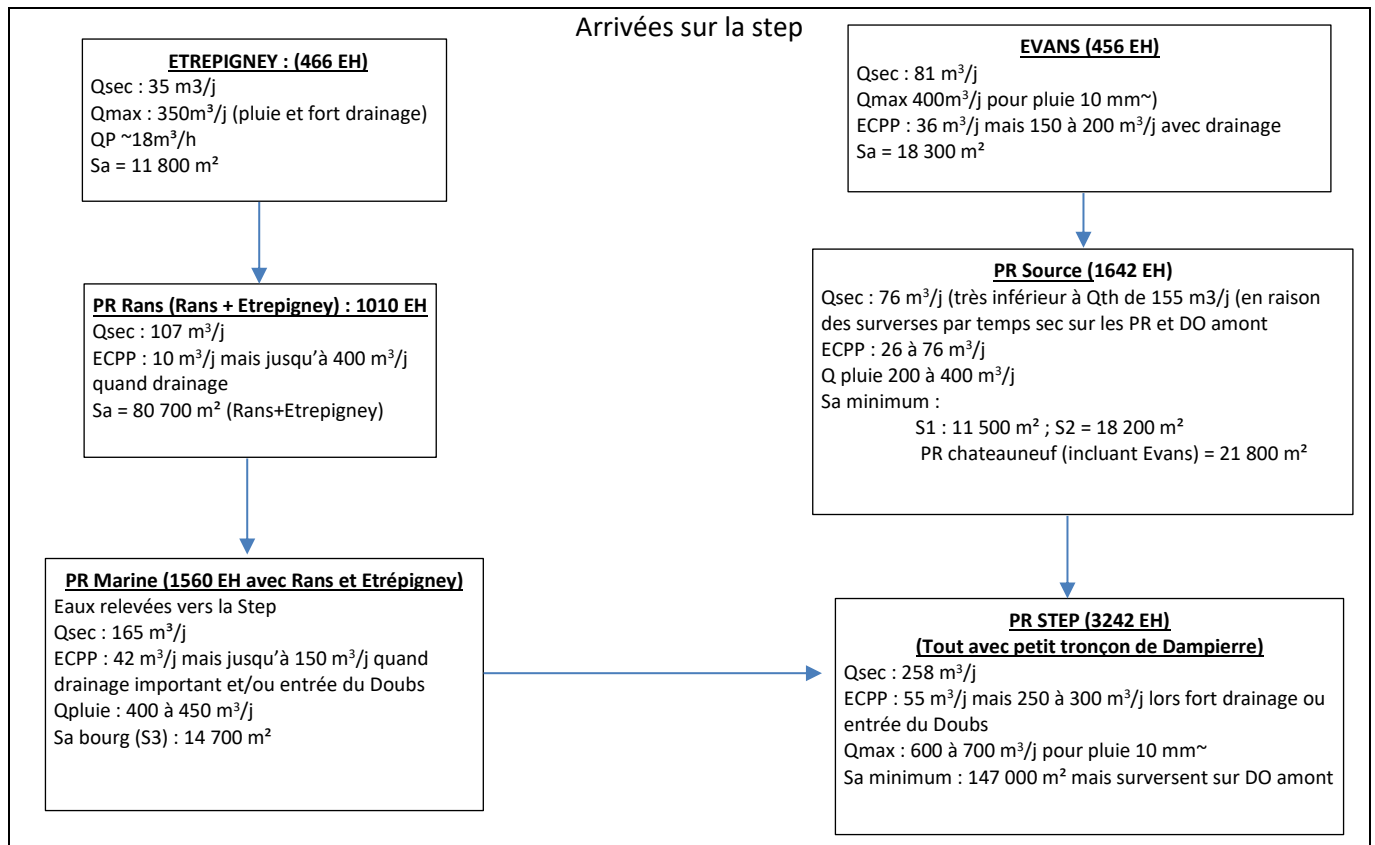
**Figure 21 : Bilan débitmétrique sur la commune de Ranchot**

- RT-S3 (seuil sur réseau gravitaire unitaire) et à l'amont de DO5
- DO5 :
  - Pas de surverses par temps sec ;
  - Surverses par temps de pluie faibles aux vues des débits amont (RT-S3) ;

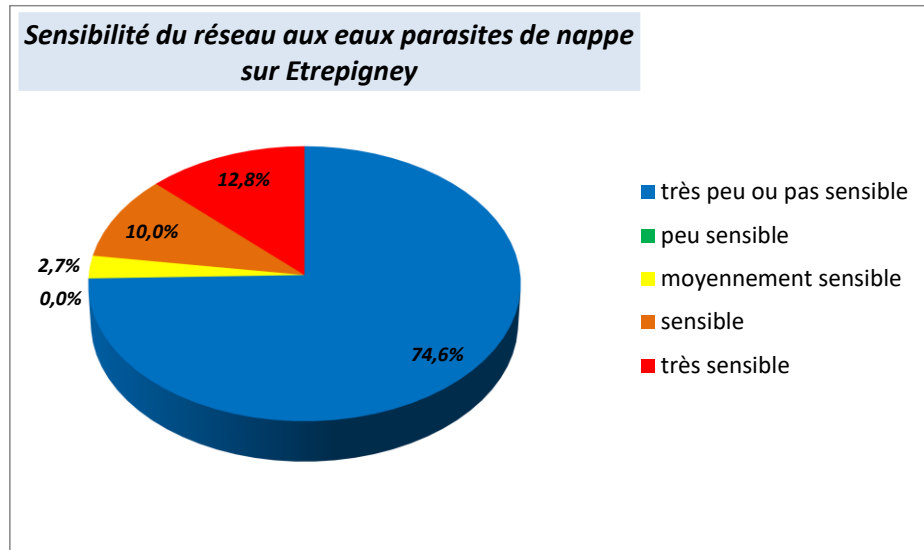
Figure 23 : Sensibilité du réseau aux eaux claires parasites de nappe - Etrepigny

Il y a un peu plus de 25% du réseau de collecte qui est concerné par des ECPP (à la période de l'inspection nocturne).

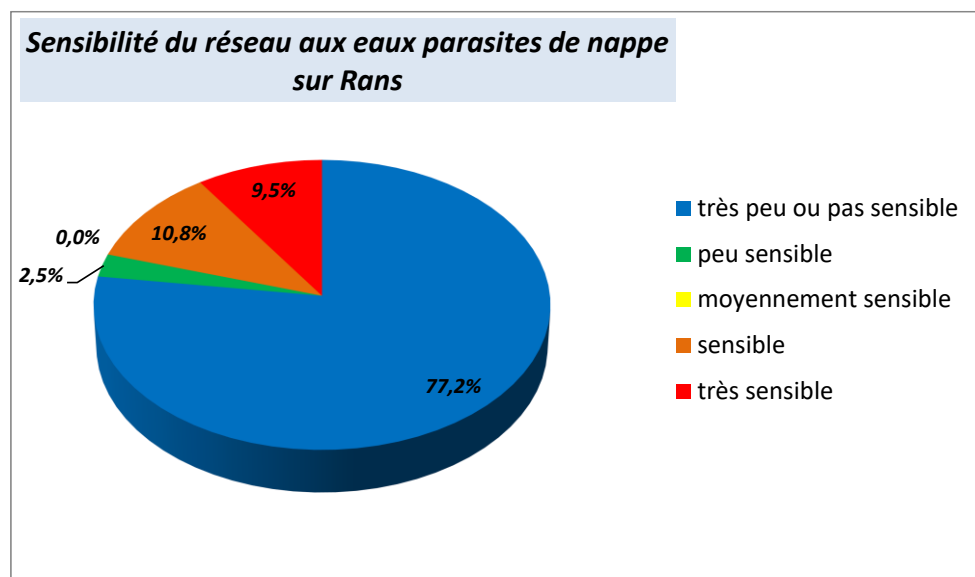
Figure 24 : Sensibilité du réseau aux eaux claires parasites de nappe - Rans

Il y a 20 à 25 % du réseau de collecte qui est concerné par des ECPP en quantité significative (à la période de l'inspection nocturne).

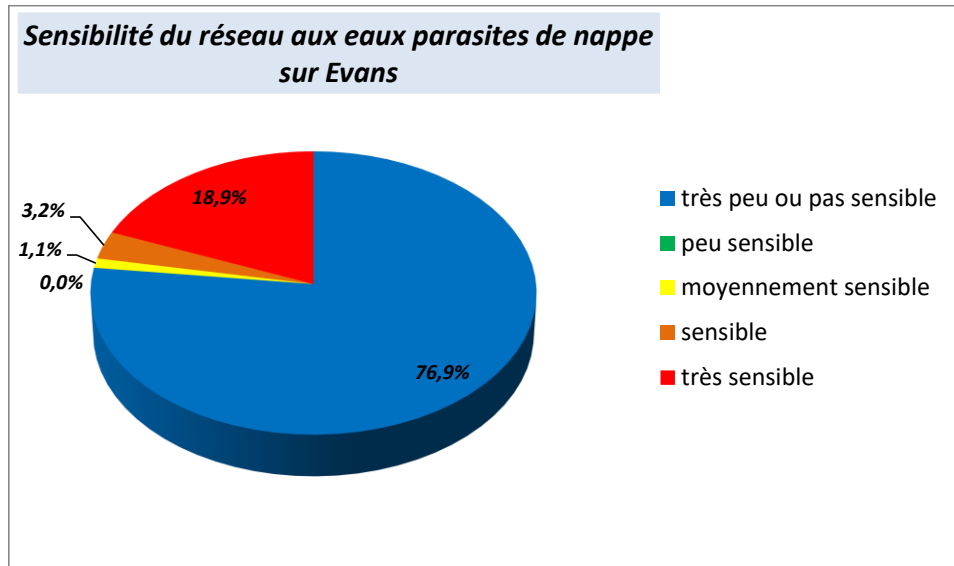
Figure 25 : Sensibilité du réseau aux eaux claires parasites de nappe - Evans

Il y a un peu plus de 20% du réseau de collecte qui est concerné par des ECPP (à la période de l'inspection nocturne) mais ceci n'inclut pas les nombreuses infiltrations et traces d'infiltrations constatées ponctuellement sur les regards de visite dans des conditions de nappe et du niveau du cours d'eau plus défavorables.

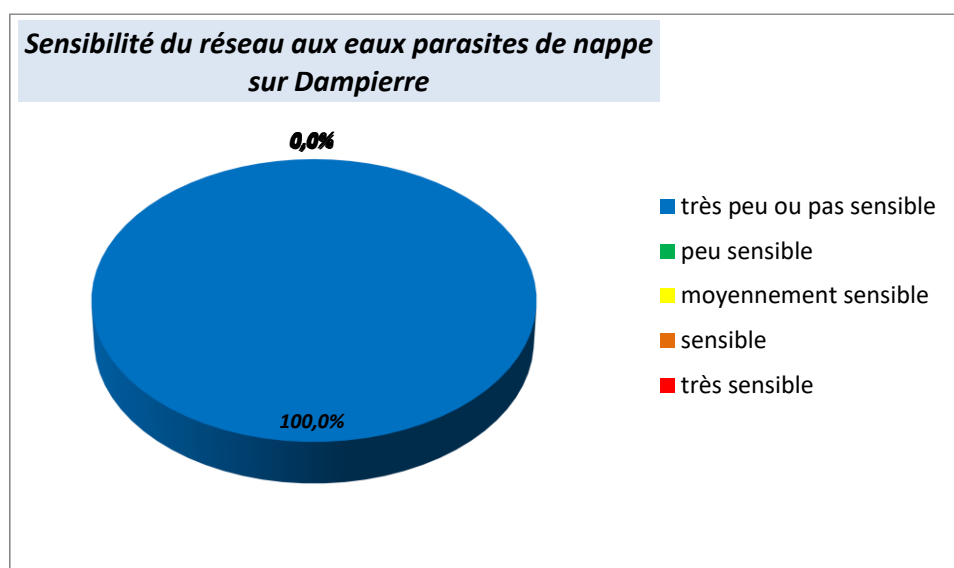
Figure 26 : Sensibilité du réseau aux eaux claires parasites de nappe - Dampierre

Sur Dampierre, il n'a pas été constaté d'entrées d'ECPP notables dans le réseau collectif mais plutôt des départs d'eaux usées vers le milieu naturel même la nuit.

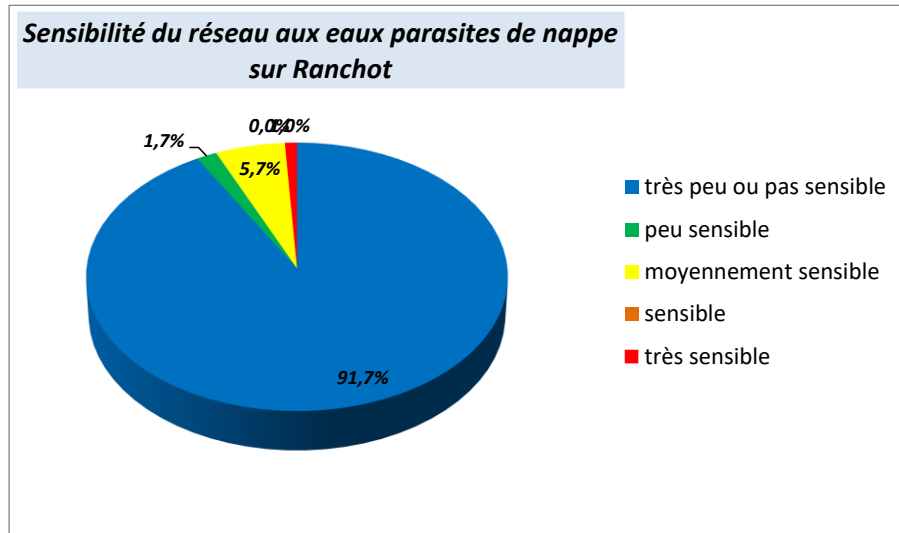
**Figure 27 : Sensibilité du réseau aux eaux claires parasites de nappe - Ranchot**

Sur Ranchot, moins de 1% du réseau est fortement sensible aux ECPP et 6% moyennement sensible.

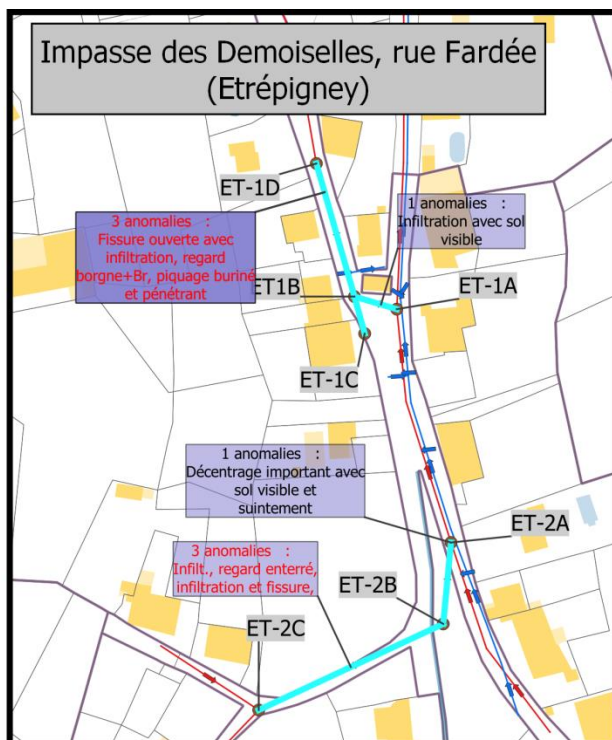
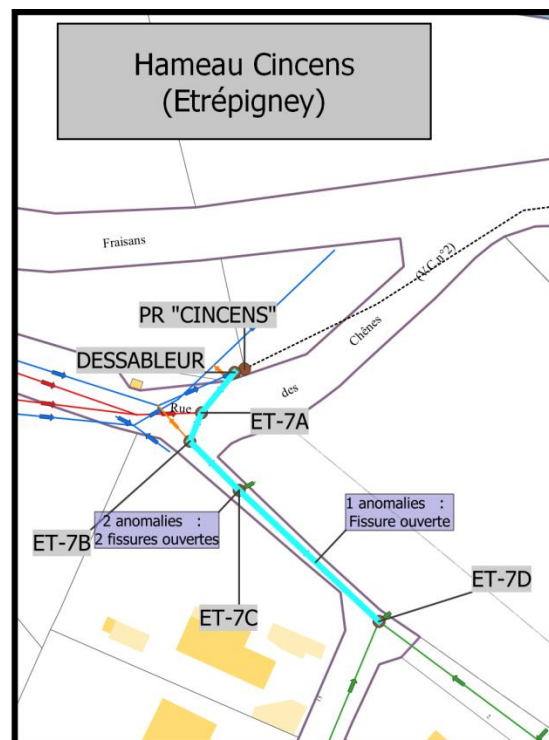
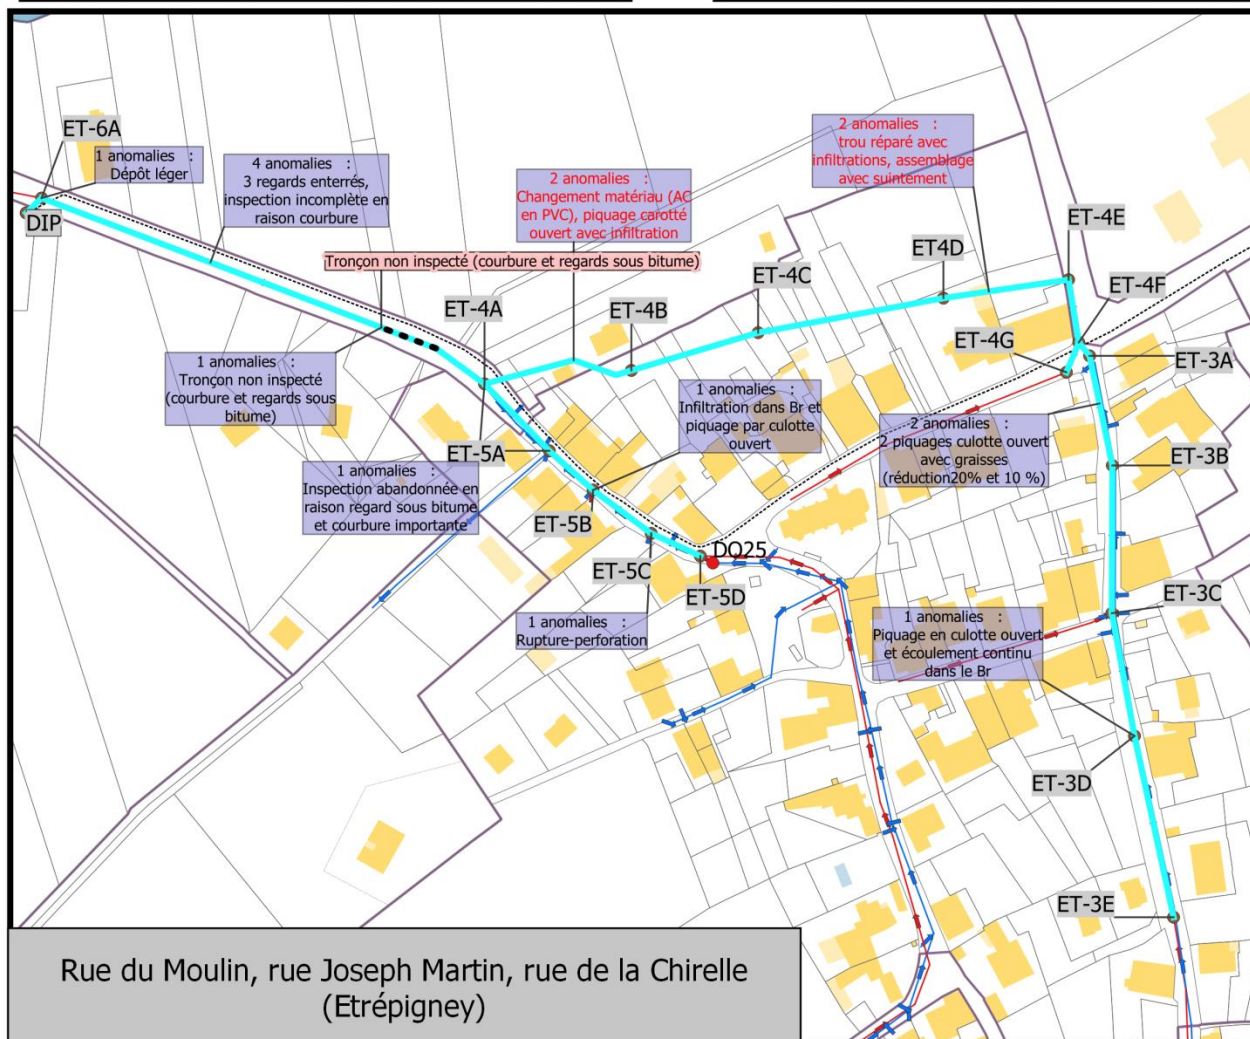
**Tronçon ET-S1 et S2 :**

Ces deux tronçons de réseau présentent de nombreuses et importantes anomalies (effondrement, sol visible, fissures...) qui sont à l'origine d'entrée importante d'ECPP par nappe haute ou quand les sols présentent des phénomènes de ruissellement.

- Une infiltration par jaillissement ;
- Un branchement qui présente un écoulement continu qui pourrait correspondre à l'infiltration d'eau dans le réseau en domaine privé ;
- Deux branchements avec présence de graisses créant un bouchage de 1 à 20% du réseau.

- Une rupture-perforation ponctuelle ;
- Un branchement présentant un écoulement continu qui pourrait correspondre à des entrées d'ECPP en domaine privé sous toute réserve.
-

Sur le réseau unitaire on peut signaler la présence de trois fissures ouvertes ponctuellement.

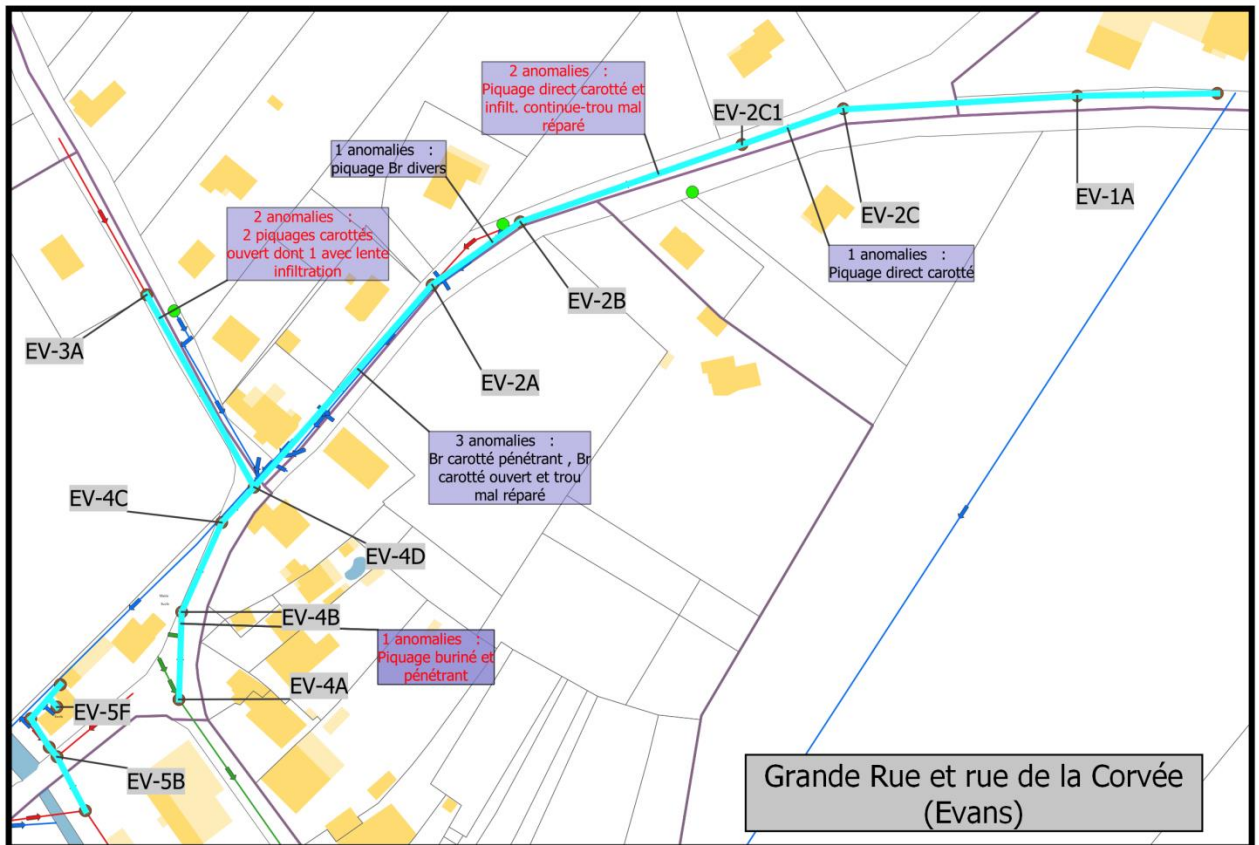
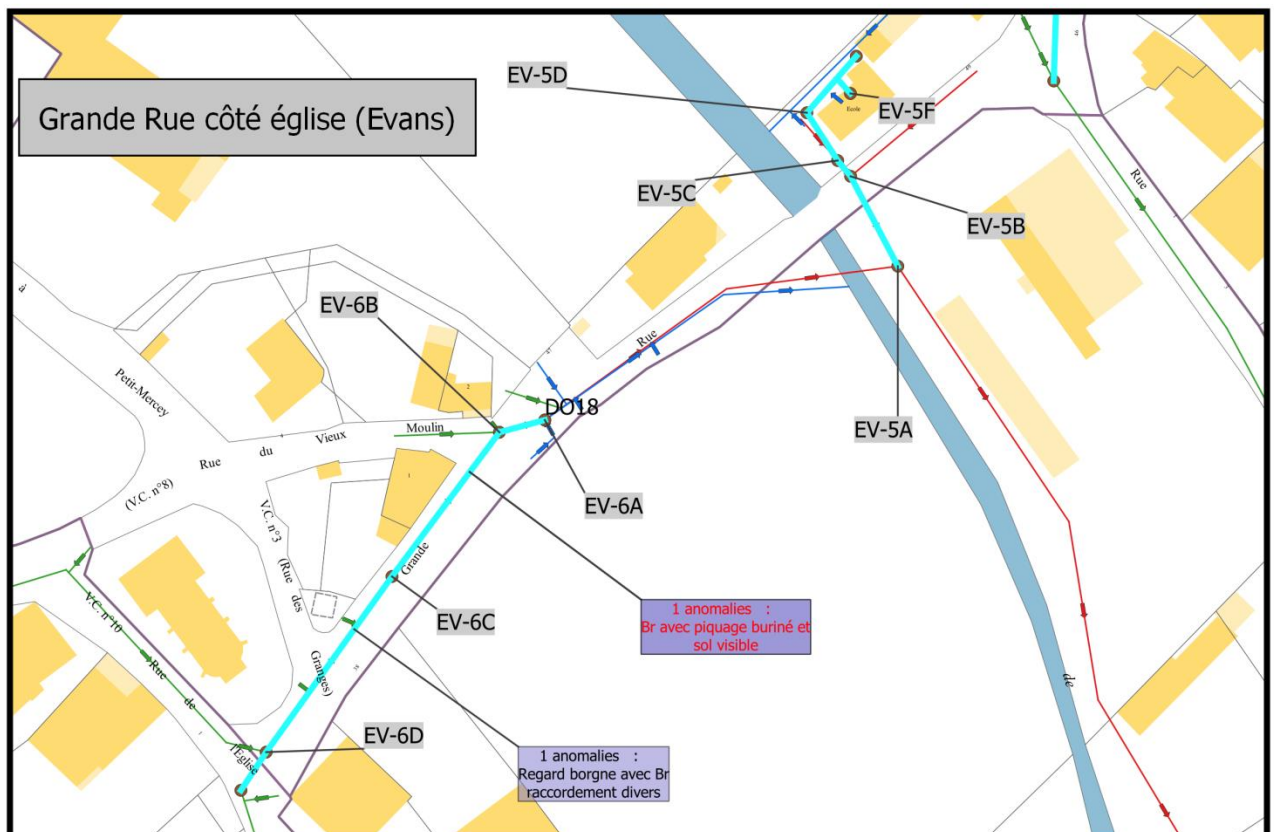
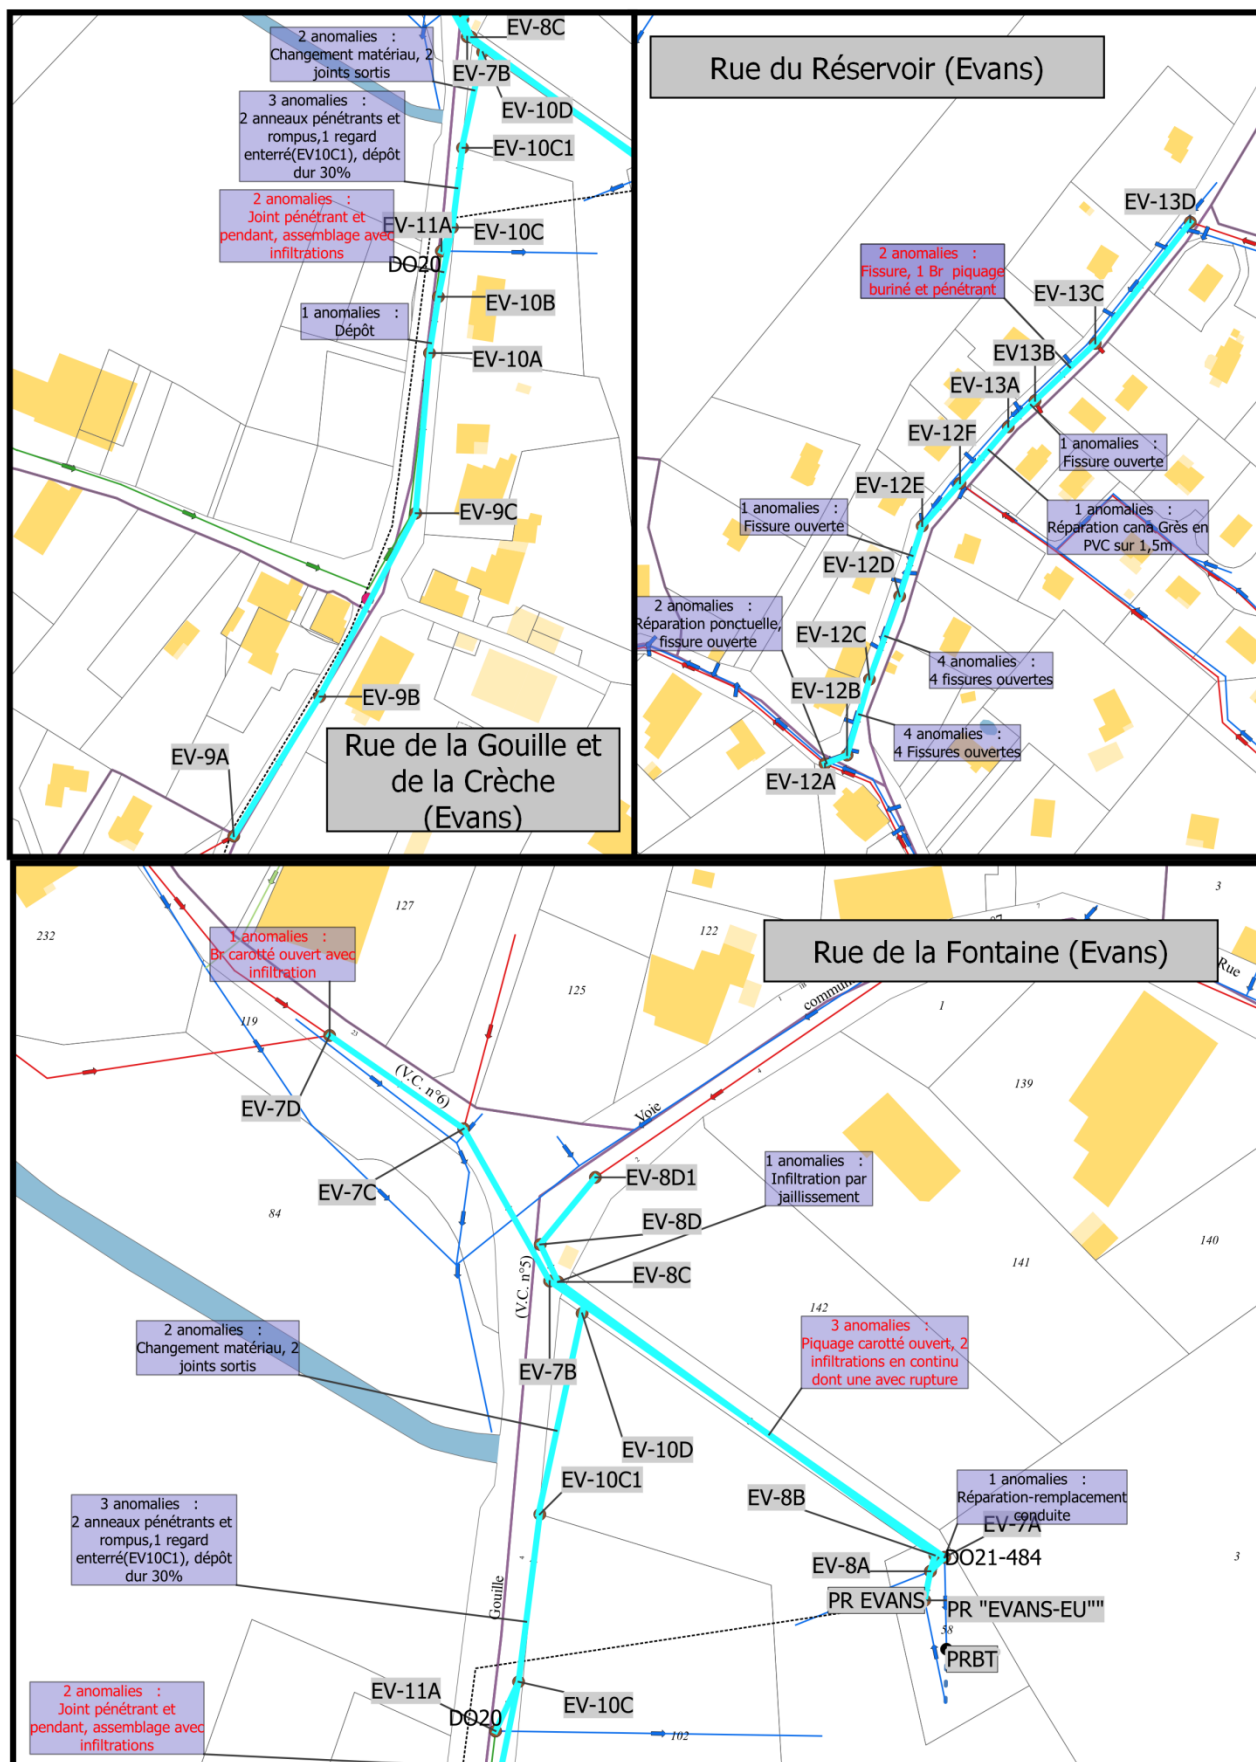
**Tronçon EV-S1 :**

Pas d'anomalies spécifiques mais juste écoulement venant du branchement de la ferme :

- à des piquages de branchement sur le réseau de collecte mal effectués avec des infiltrations potentielles ou constatées ;
- Des réparation ponctuelles à refaire.

- Anomalies ponctuelles au niveau de piquage ou des regards avec parfois infiltrations très importantes ;
- Anomalies importantes avec risque infiltrations élevées sur les 2 réseaux en parallèle entre la rue de la Gouille et l'arrivée sur le PR « Principal » ou le déversoir situé avant ce PR.

Enormement d'anomalies ponctuelles de type fissure ouverte, avec risque important d'infiltration quand la nappe est haute ou en période de ruissellement dans les terrains.
