**Etude de diagnostic du système  
d'assainissement collectif EU de Ranchot (5  
communes)  
Communauté de communes de Jura Nord**

**Rapport de phase 4**

*Juillet 2023  
Phase 4*

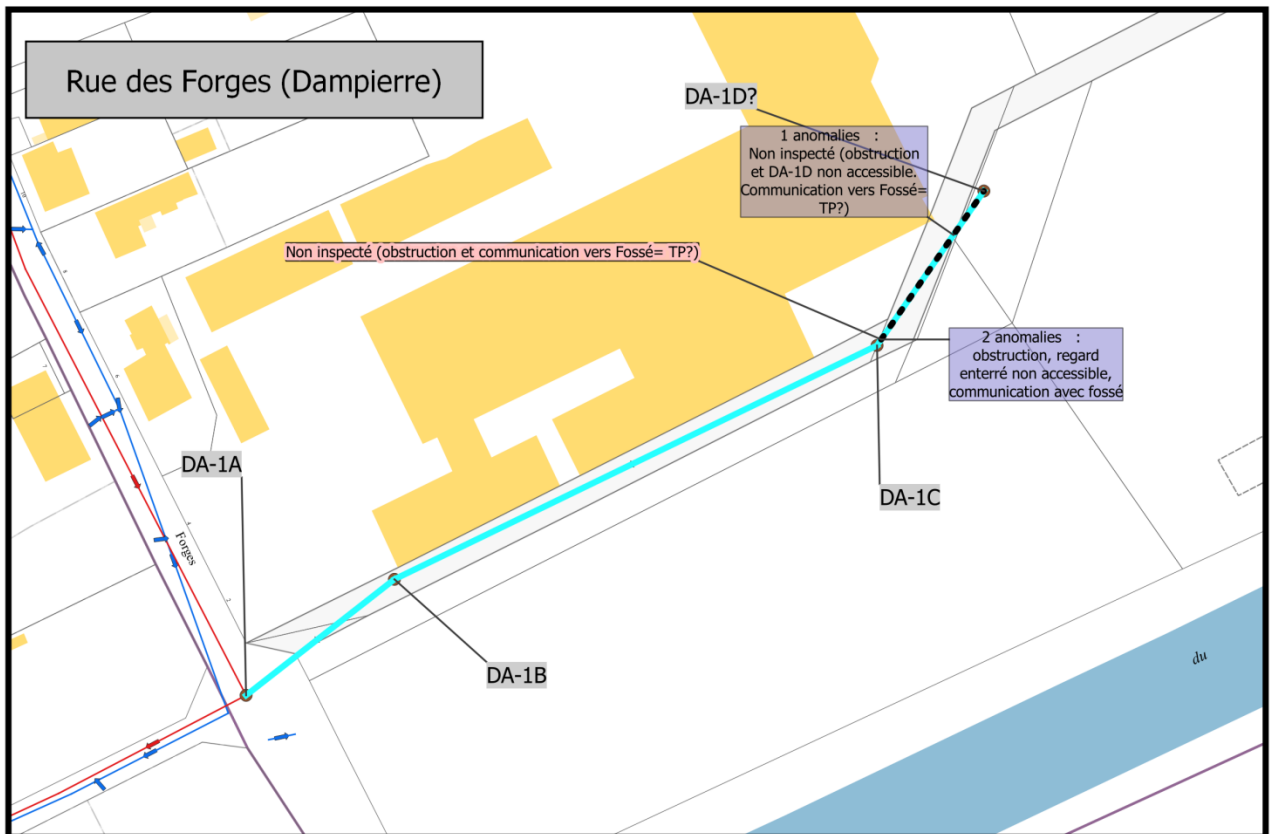
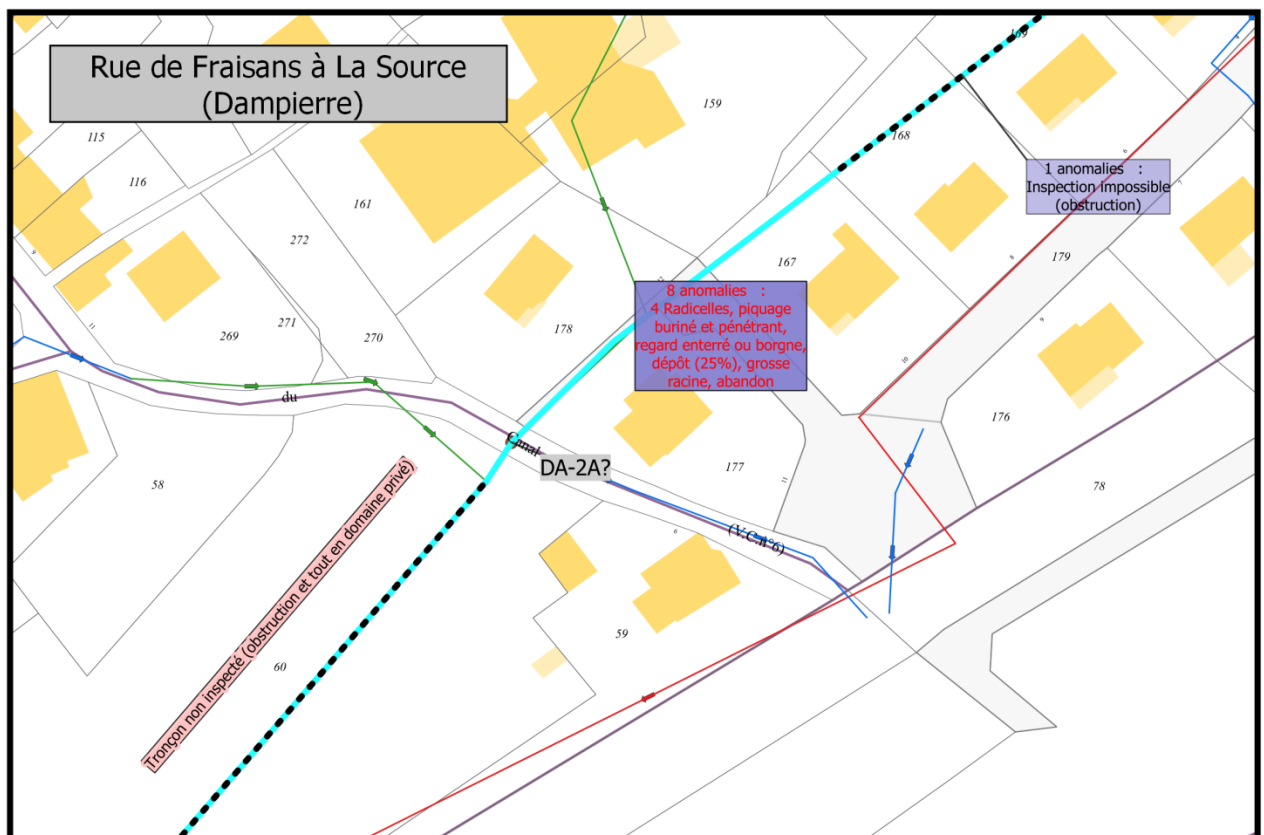
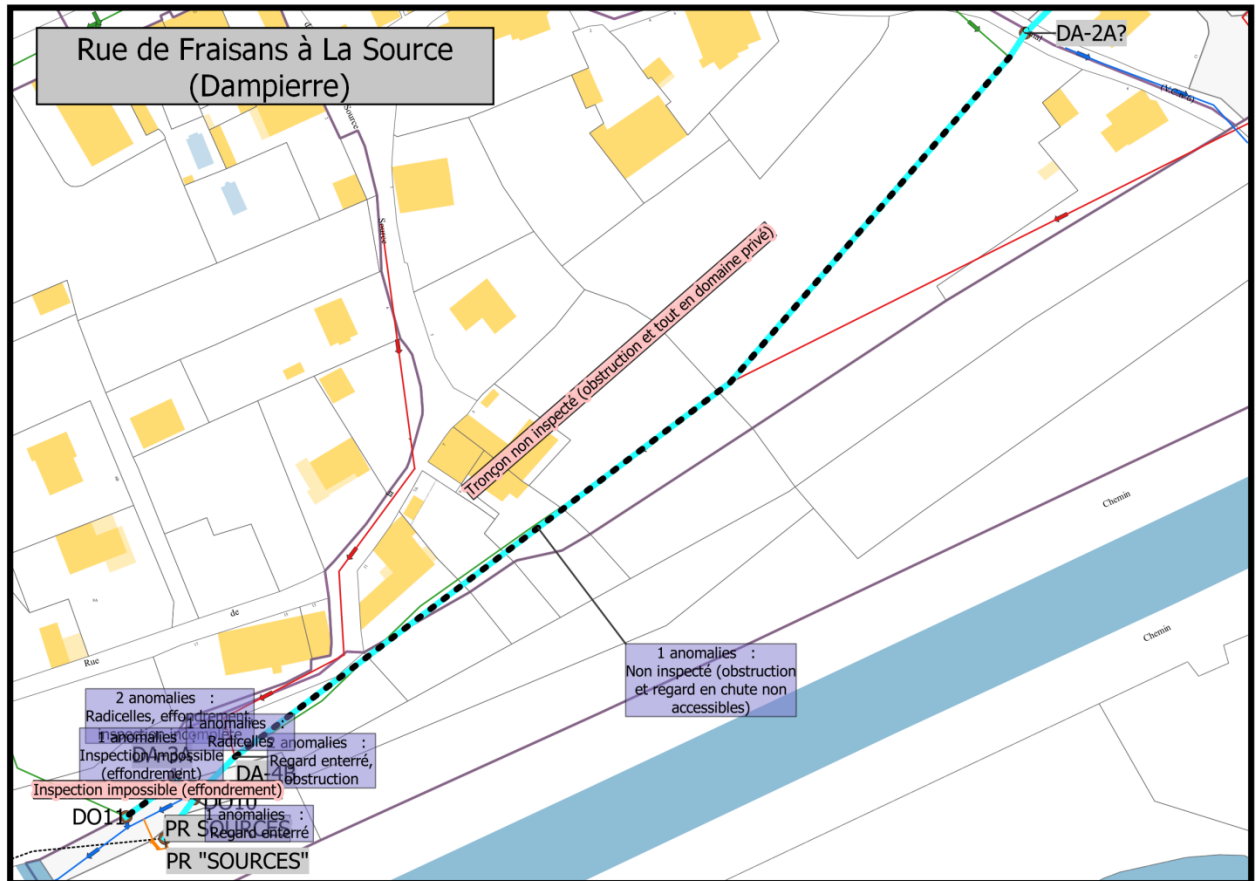
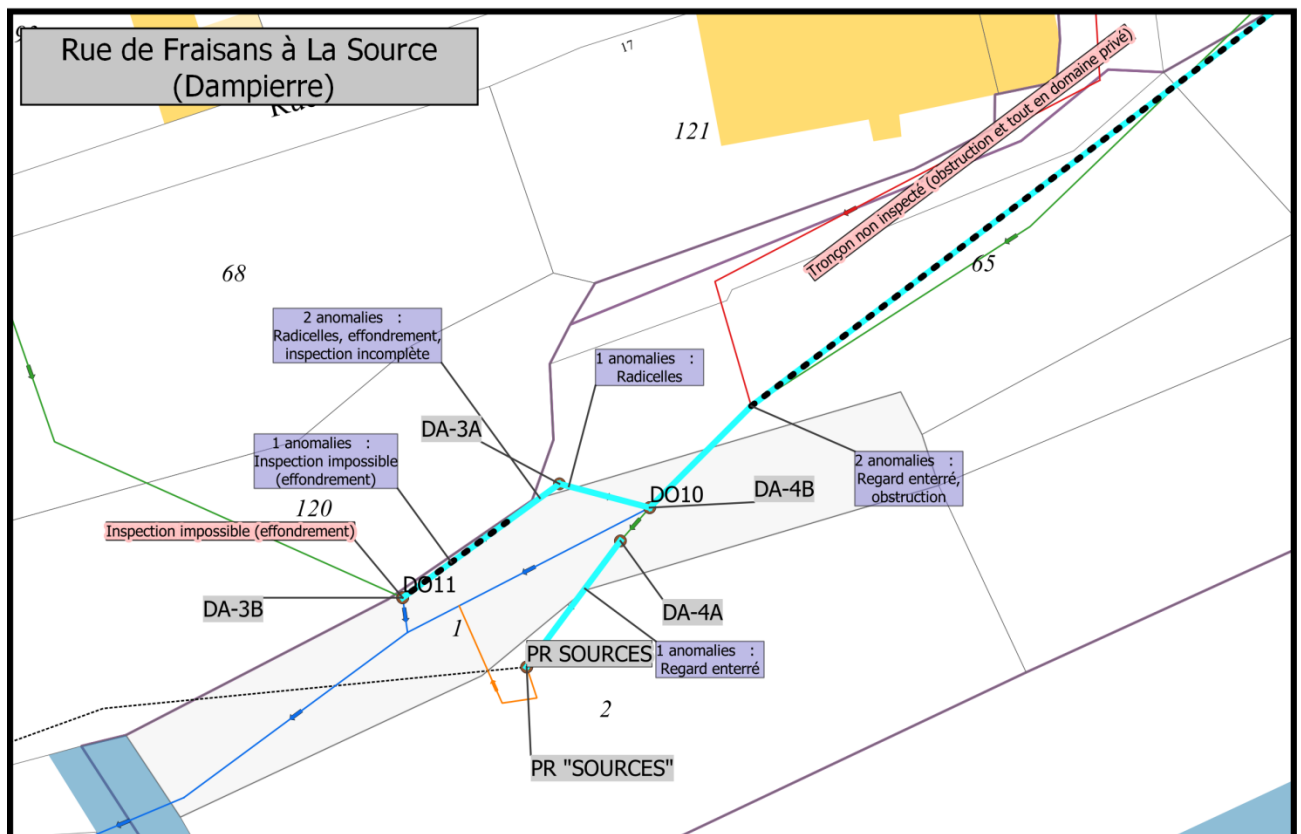
**Tronçon DA-S1 :**

Pas d'anomalies spécifiques localisées mais juste une obstruction sur la tête du réseau rendant impossible l'inspection totale de celui-ci et sa provenance.

Actuellement, le réseau fonctionne et semble s'écouler sans bouchage régulier en raison du diamètre de la canalisation (D300 puis D500 mm) mais celui-ci semble très dégradée et totalement inaccessible.

Ce tronçon de réseau de quelques dizaines de mètres est totalement dégradé avec un affaissement important.

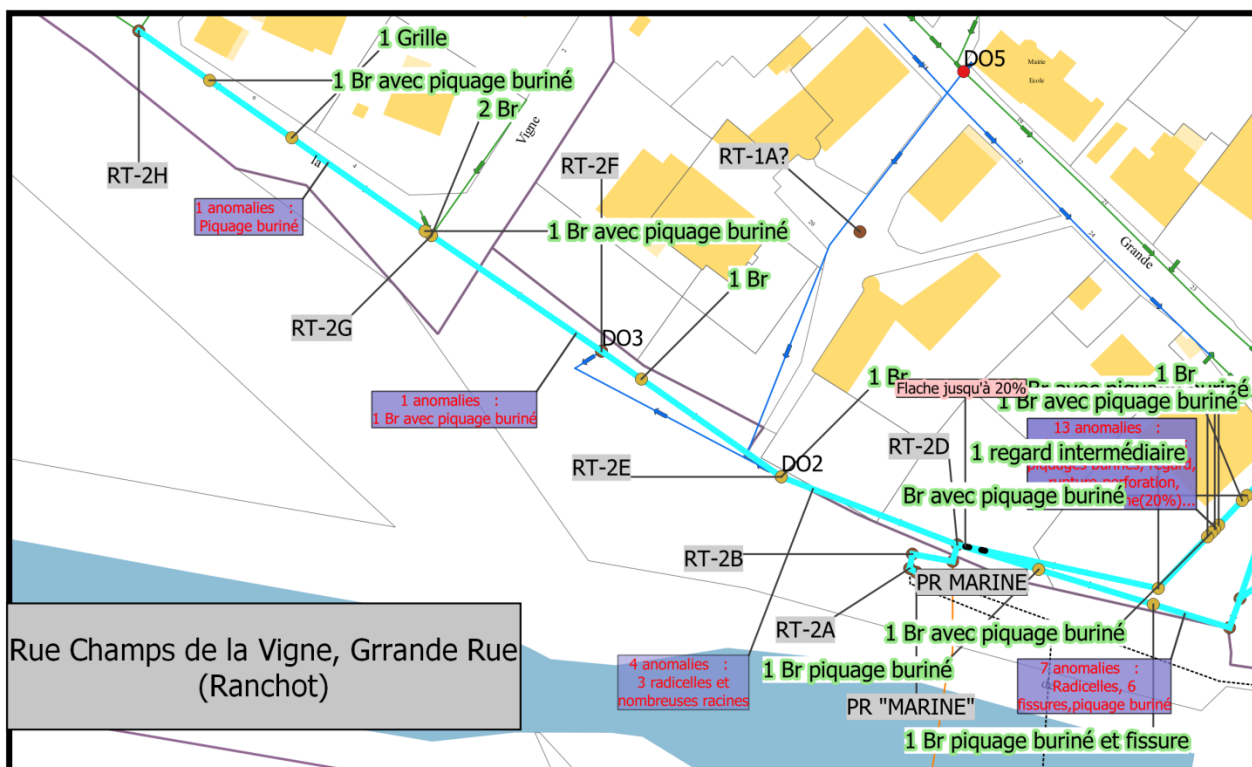
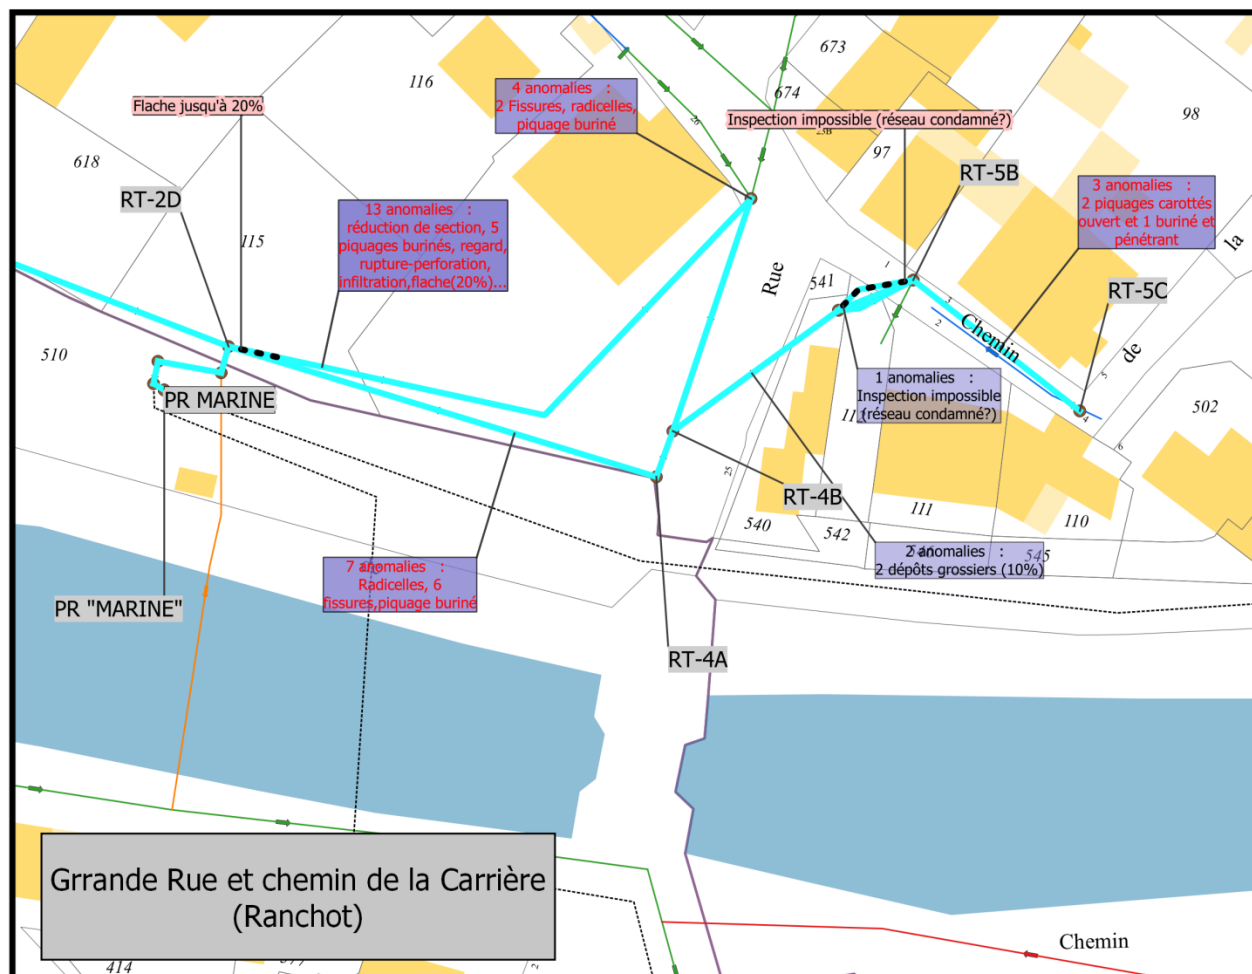
**Tronçon RT-S1 :**

- Plusieurs piquages burinés ;
- Nombreuses racines ;
- Des fissures, ruptures et perforation de canalisation ;
- Des dépôts dur mais aussi des dépôts importants de graisses avec réduction de diamètre ;
- De grosses contrepentes.

On peut aussi signaler un double réseau entre 3A et 2D (3A vers 2D et un réseau de 3A à 4B, puis 4B vers 4A, et 4A vers 2D). Ces deux tronçons de réseaux sont totalement dégradés avec des vieux regards en briques pour certains.

Entre RT-5B et 5C, on observe notamment un piquage buriné pénétrant pouvant gêner l'écoulement et être à l'origine d'infiltration importante par nappe haute.
