Cœur de métier : le Génie Civil de l'Eau

Rapport de diagnostic du Génie Civil du réservoir du village

2 cuves de 350 m3

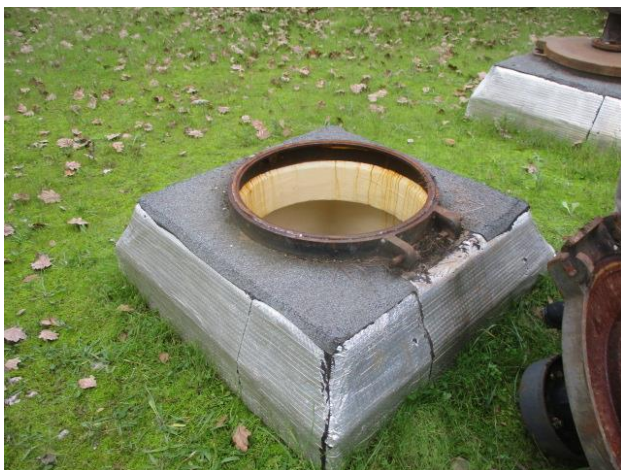
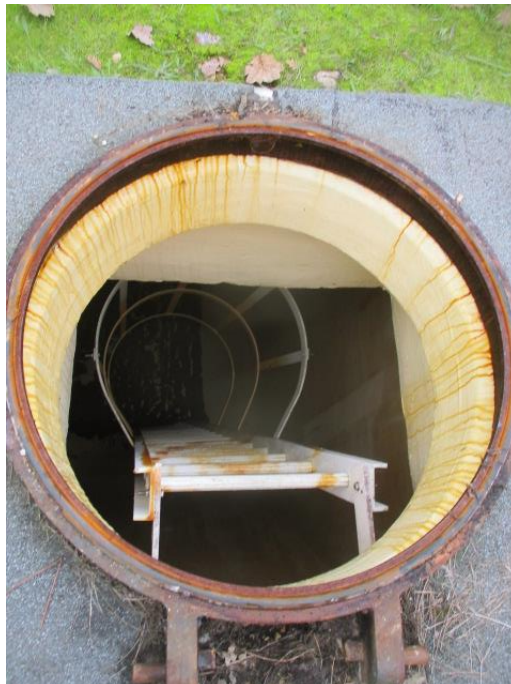
La cuve est accessible depuis la couverture par un tampon fonte DN 600 de marque SOVAL en bon état. La descente dans la cuve se fait par une échelle à crinoline inclinée en composite. Il est à noter la non-conformité de la crinoline dont les filants sont montés à l'extérieur des arceaux.

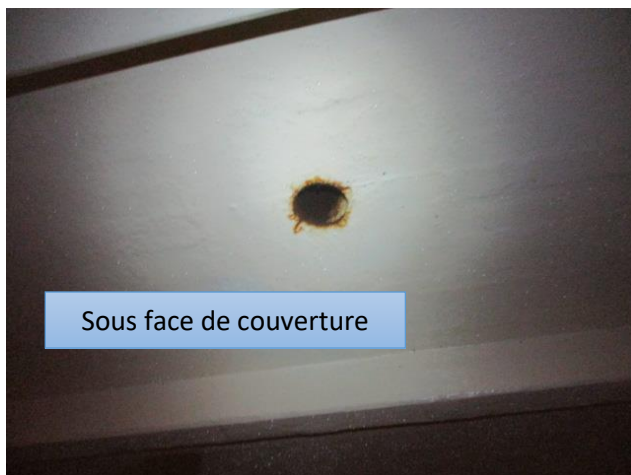
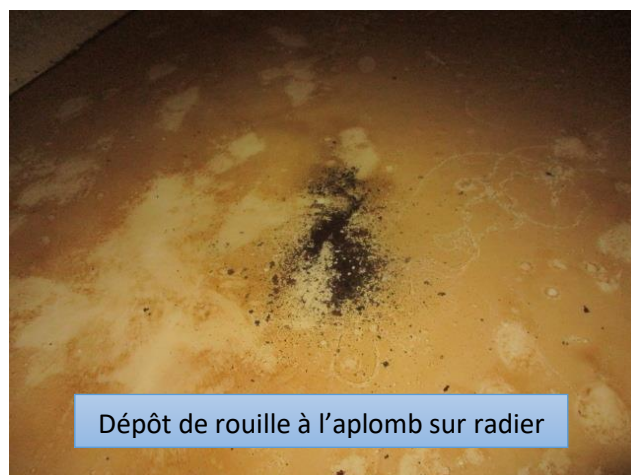
On observe une forte oxydation des cheminées de ventilation acier.

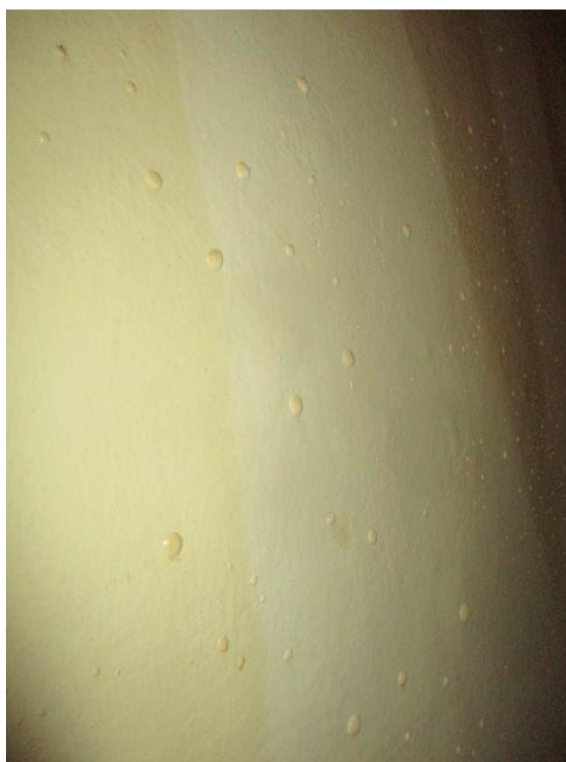
On observe des cloques non éclatées du complexe sur les voiles principalement à mi-hauteur et d'un diamètre de 0,5 à 5 cm.

- De surveiller l'évolution des cloquages sur les parois,
- De prévoir à minima des reprises ponctuelles des cloques éclatées sur le sol de la cuve 2 ( ces désordres sont susceptibles d'entraîner des développements bactériens préjudiciables à la qualité sanitaire de l'eau ) si ce n'est une reprise générale à moyen terme.
- De traiter les fissures aux jonctions haut de paroi et couverture pour palier les risques d'entrée racinaire ainsi que les fissures en paroi.

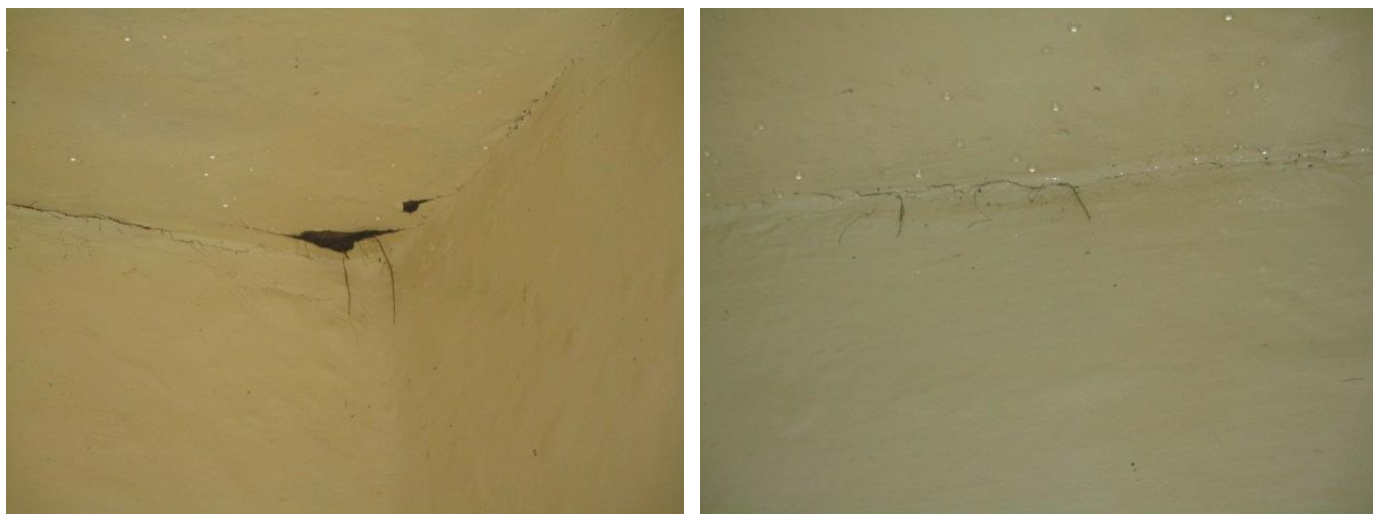
On note une fissuration du revêtement d'imperméabilisation dans l'angle haut au droit de la liaison du voile et de la couverture et un décollement ponctuel avec des entrées racinaires.

Traitement des fissures au droit des entrées racinaires par pontage de résine époxy armée renfort fibre de verre 500g/m<sup>2</sup> comprenant :

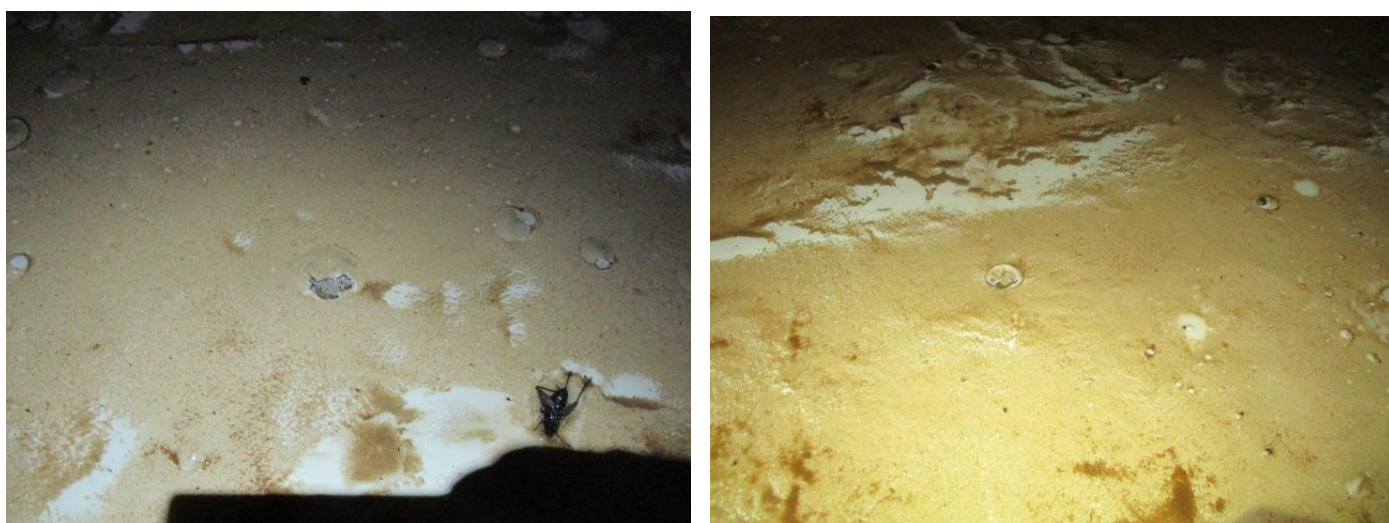
Le radier a reçu le même type de revêtement que les voiles. On note la présence de nombreuses cloques dont certaines sont éclatées laissant apparaître le support à base de liant hydraulique.

Reprise des cloques percées en radier par découpe, séchage et reconstitution du revêtement armé.

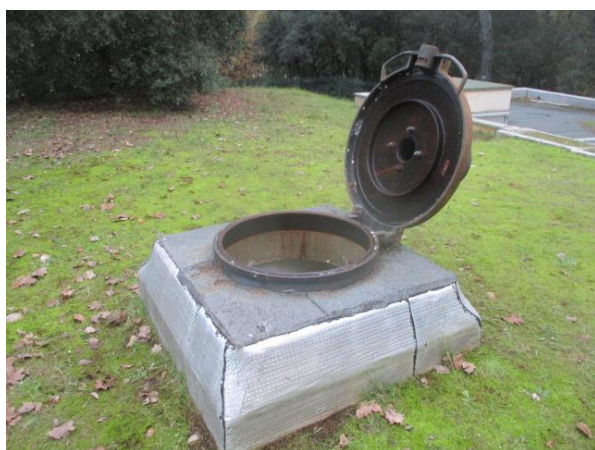
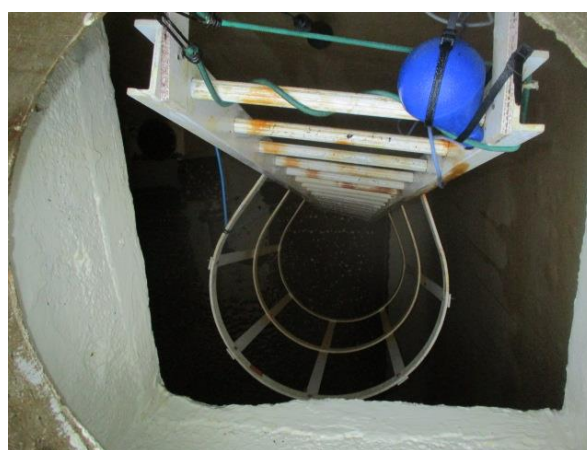
La cuve est accessible depuis la couverture par un tampon fonte DN 600 de marque SOVAL en bon état. La descente dans la cuve se fait par une échelle à crinoline inclinée en composite. Il est à noter la non-conformité de la crinoline dont les filants sont montés à l'extérieur des arceaux.

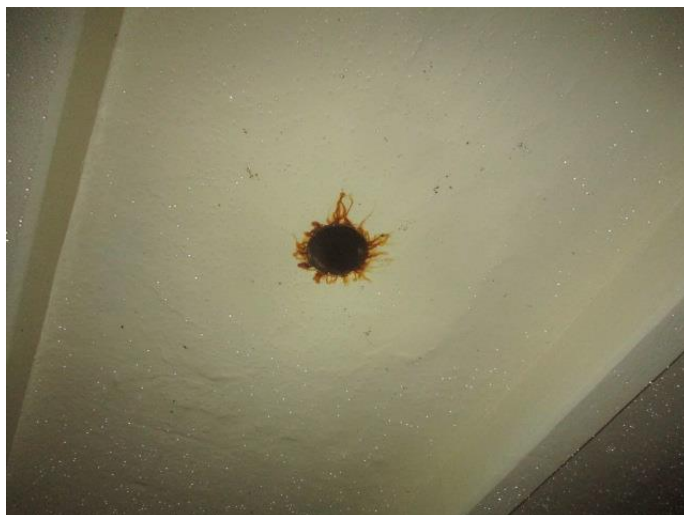
On observe une forte oxydation des cheminées de ventilation acier.

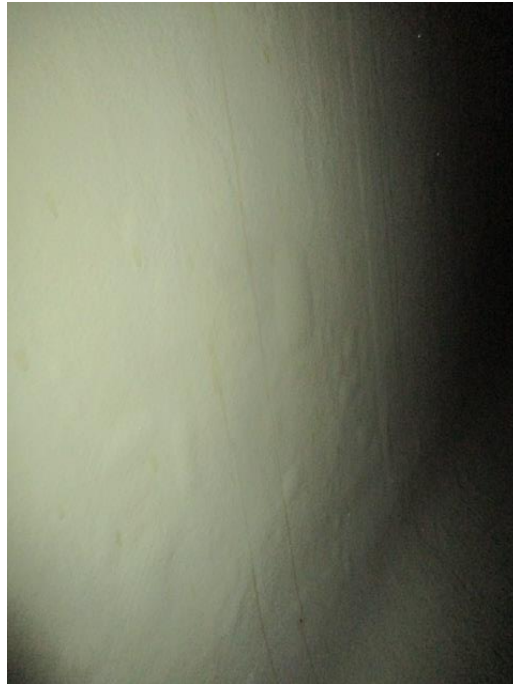
On observe des cloques non éclatées du complexe sur les voiles principalement à mi-hauteur et d'un diamètre de 0,5 à 5 cm.

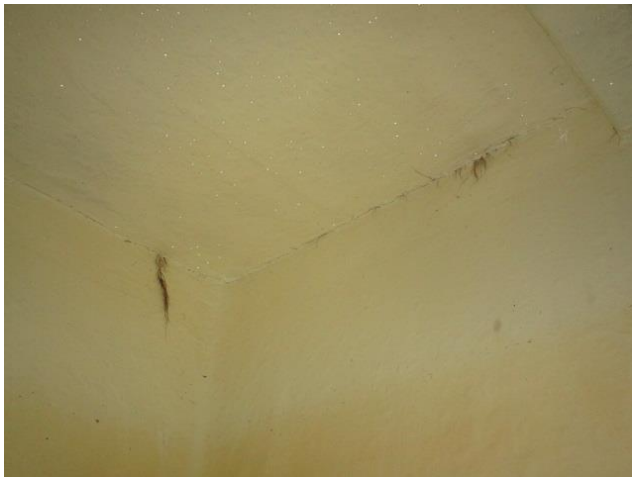
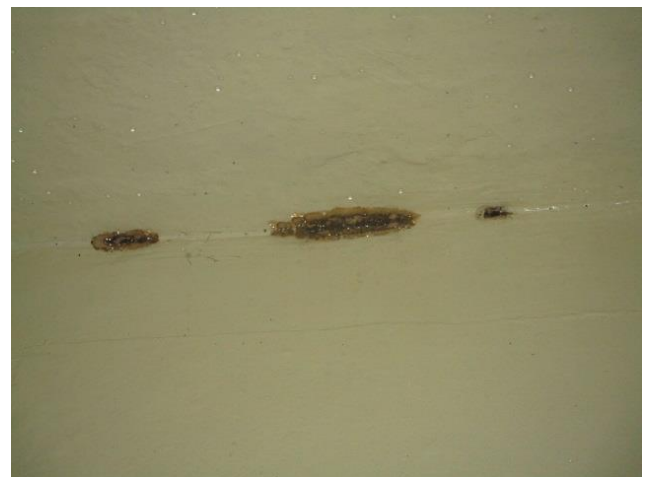
On note une fissuration du revêtement d'imperméabilisation dans l'angle haut au droit de la liaison du voile et de la couverture avec des entrées racinaires,

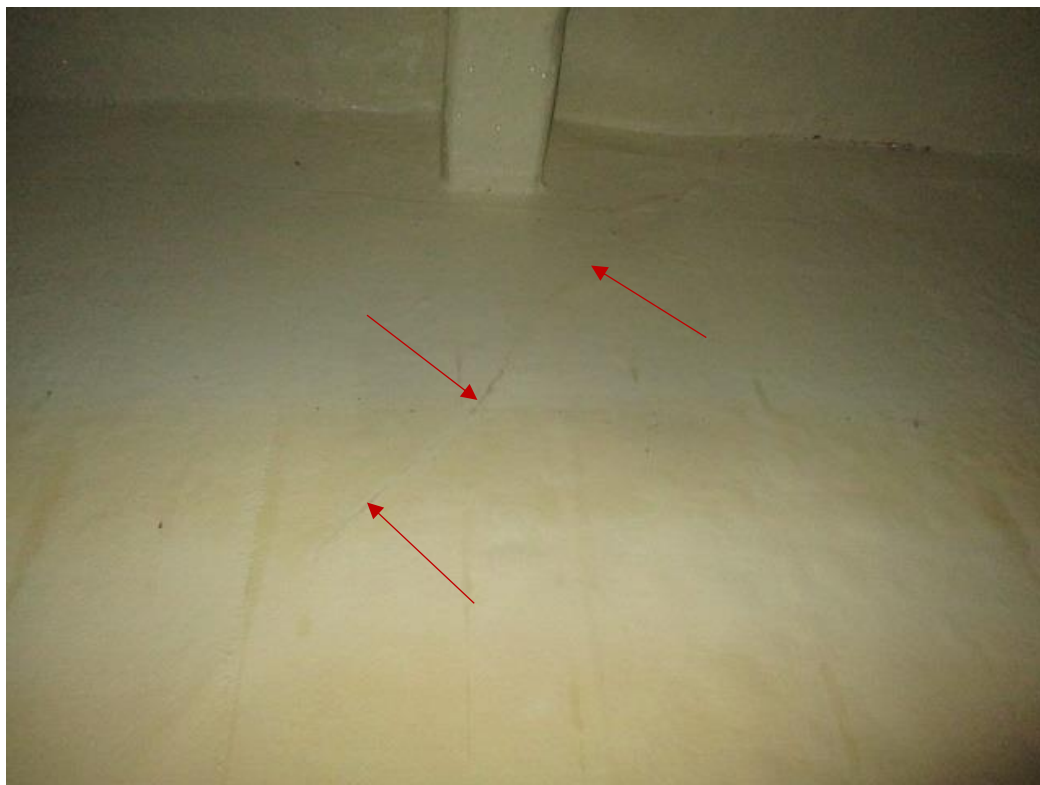
Ainsi que deux fissures verticales d'environ 1 et 1,5 m en partie courante de paroi partant de la liaison avec la couverture.

Concernant ce dernier point il est à noter que la fissure sur la paroi séparative entre cuves résulte d'un mouvement structurel de l'ouvrage d'une ampleur telle que l'armature de renfort s'est déchirée ( sans pour autant que la fissure ne soit visible sur les deux faces )

Pontage en partie courante de parois par bande membrane FPO ACS de 20 cm de large collée à la pâte époxy ACS à raison de 1 kg/ml.

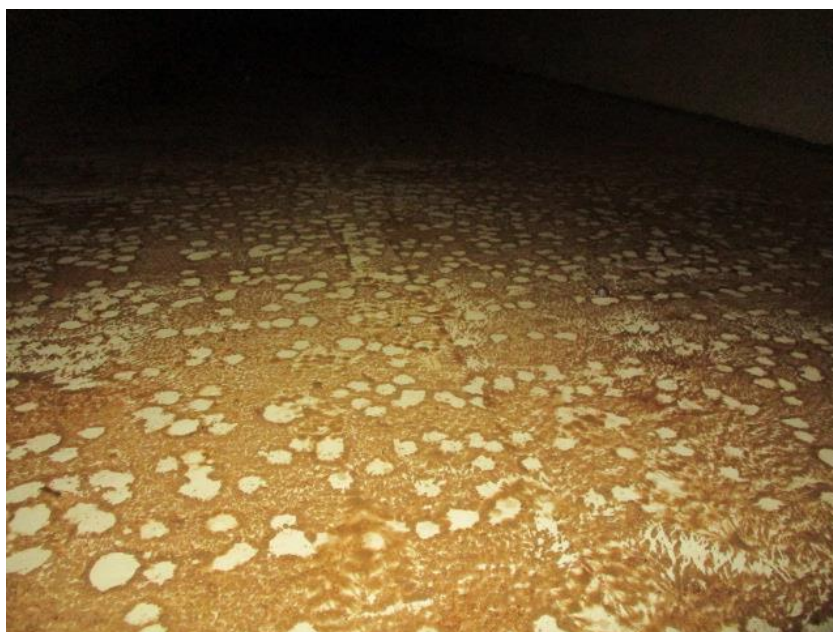
Le radier a reçu le même type de revêtement que les voiles et est en bon état ne présentant aucune cloque.
