<div style="display: inline-block; text-align: left;"> <b>Assistant pour la Gestion de Vos Réseaux d'Eaux</b>  <b>Recherche de fuite / Cartographie de réseaux / Suivi télésurveillance</b>  <b>Métriologie / Assistance technique</b> </div> <div style="display: inline-block; text-align: right; vertical-align: middle;">

<b>06.63.75.29.62</b> </div>			
Objet de l'intervention :		Recherche de fuite	
Commune		Aigues Vives	Localisation
			25 rue des chênes
Date de l'intervention		26/02/2025	Période
			journée
<div style="background-color: black; color: white; padding: 2px; font-weight: bold;">Localisation de la fuite</div>

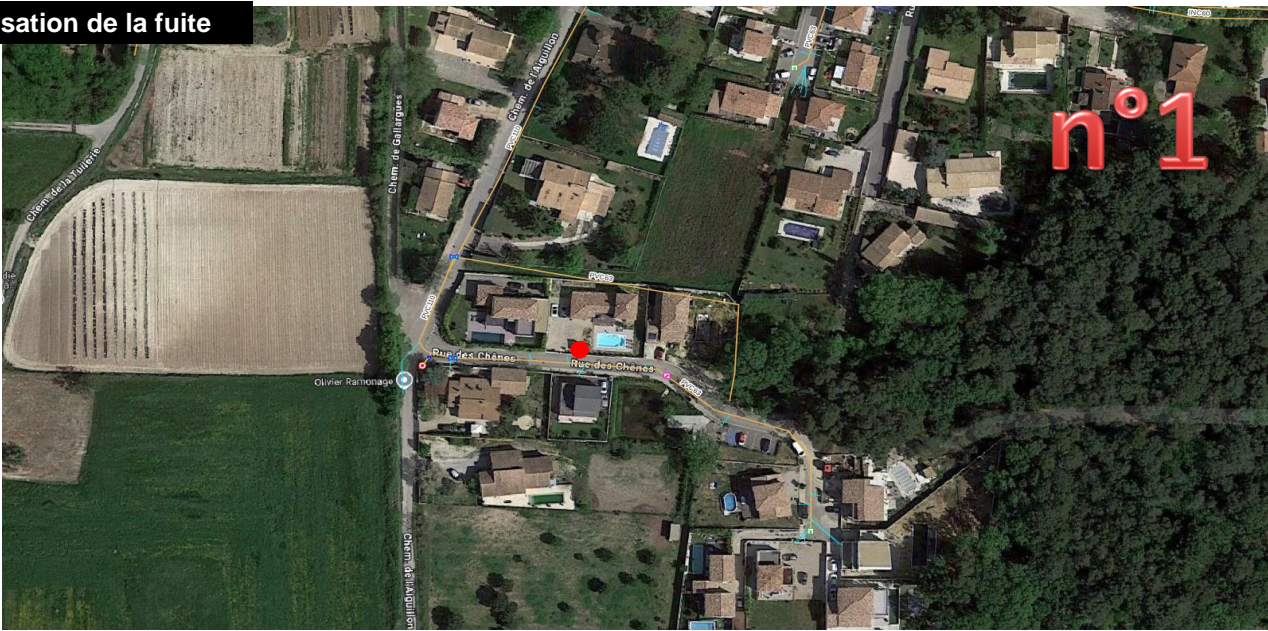
Conduite		PVC	Diamètre
			Ø 63 mm
Matériel utilisé :			
<input checked="" type="checkbox"/> Corrélateur acoustique		<input type="checkbox"/> Gaz traceur	
<input type="checkbox"/> Unité d'écoute au sol et en prise directe		<input type="checkbox"/> Traçage de conduite	
<b>Résultat des investigations</b>

<input type="checkbox"/> Absence de fuite		<input type="checkbox"/> Fuite sur conduite principale	
<input type="checkbox"/> Fuite sur organe		<input checked="" type="checkbox"/> Fuite sur branchement	
<input type="checkbox"/> Autre :		Fuite après compteur abonné	
<b>Commentaire :</b> Fuite après compteur de Mme MOLINIER patricia et M ROGER François Index compteur le 26/02/2025 : 6102 m³ - Débit de la fuite : environ 1 m³/h - Le propriétaire a été averti			
Positionnement de la fuite

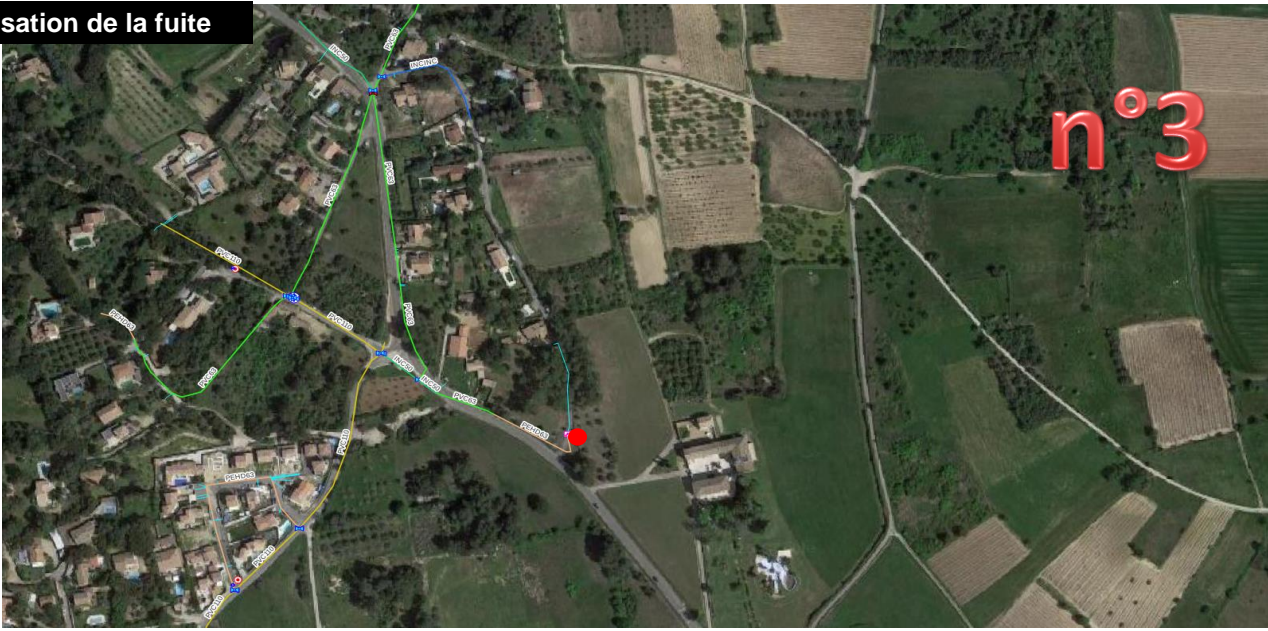
<b>06.63.75.29.62</b> </div>			
Objet de l'intervention :		Recherche de fuite	
Commune		Aigues Vives	Localisation
			Chemin du Mas de Berthé
Date de l'intervention		28/02/2025	Période
			journée
<div style="display: flex; align-items: center;"> <div style="background-color: black; color: white; padding: 5px; margin-right: 10px;">Localisation de la fuite</div>

</div>			
Conduite	PEHD	Diamètre	Ø 63 mm
Matériel utilisé :			
<input checked="" type="checkbox"/> Corrélateur acoustique		<input type="checkbox"/> Gaz traceur	
<input type="checkbox"/> Unité d'écoute au sol et en prise directe		<input type="checkbox"/> Traçage de conduite

<b>Résultat des investigations</b>			
<input type="checkbox"/> Absence de fuite		<input type="checkbox"/> Fuite sur conduite principale	
		<input checked="" type="checkbox"/> Fuite sur branchement	
<input type="checkbox"/> Fuite sur organe		<input type="checkbox"/> Autre :	
		Fuite après compteur abonné	
<b>Commentaire :</b> Fuite après compteur du Mas Begon - Index relevé le 28/02/2025 : 4613 m³ - Débit de la fuite : 0,6 m³/h Le compteur tournait de manière régulière à plusieurs moments différents le 27 et 28/02/2025.			
Positionnement de la fuite
