Le bassin versant de l'Angoustrine se situe entre le Sègre et le Carol. L'Angoustrine devient sur sa partie aval le Rahur et conflue avec le Sègre au niveau de Bourg-Madame. Le cours d'eau prend source et s'écoule essentiellement dans des formations glaciaires de type moraines.

CARACTÉRISATION DES THH ET SCORE IQM – INDICE DE QUALITÉ MORPHOLOGIQUE

Synthèse des enjeux identifiés pour l'Angoustrine

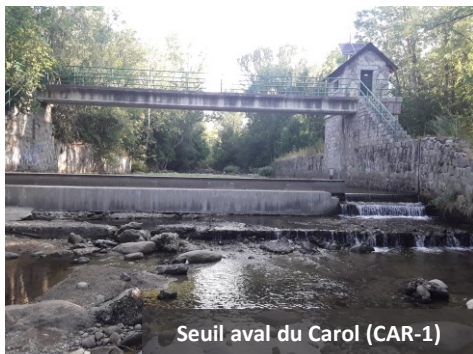
Seuil aval du Carol (CAR-1)

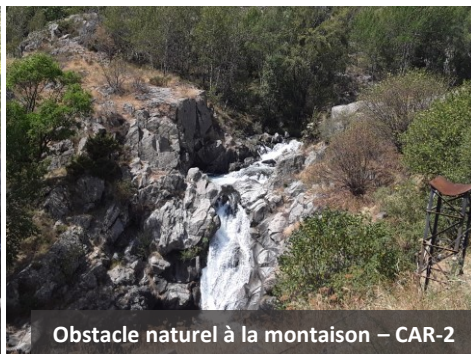
Obstacle naturel à la montaison – CAR-2

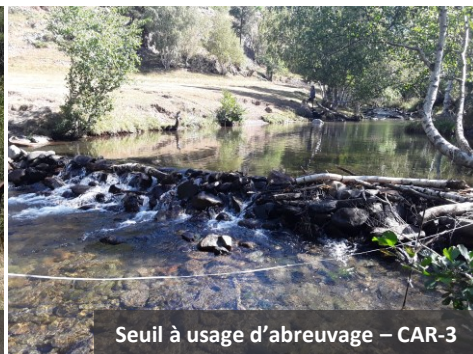
Seuil à usage d'abreuvement – CAR-3

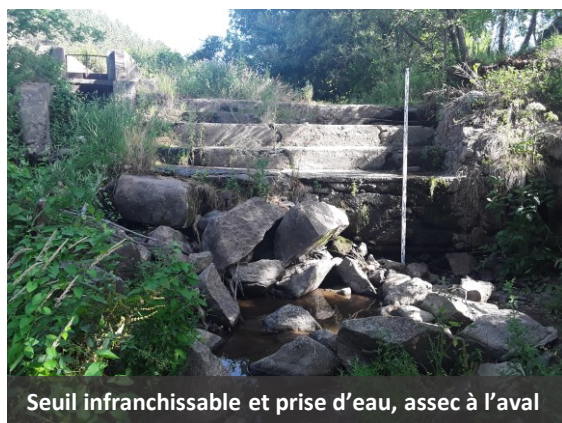
Seuil infranchissable et prise d'eau, assec à l'aval

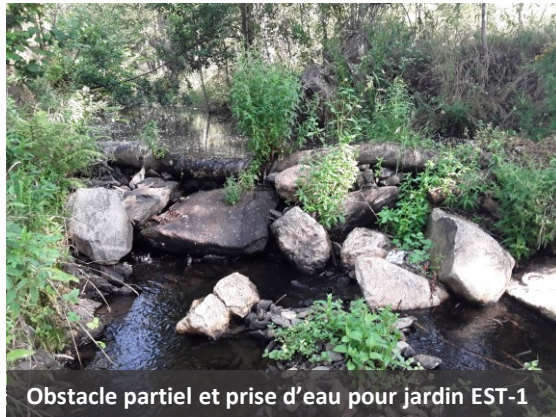
La franchissabilité de l'obstacle partiel a été jugé comme telle au regard des conditions hydrologiques lors de la visite de terrain. Bien qu'infranchissable en période d'étiage intense, la configuration de l'ouvrage semble permettre la franchissabilité dès que le débit du cours d'eau devient un peu plus important.

Obstacle partiel et prise d'eau pour jardin EST-1

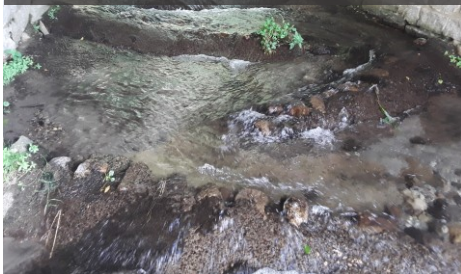
Aménagement d'un radier pour créer des zones de repos lors de la montaison EYN-1

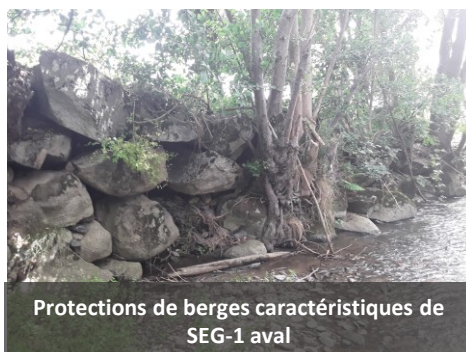
Protections de berges caractéristiques de SEG-1 aval

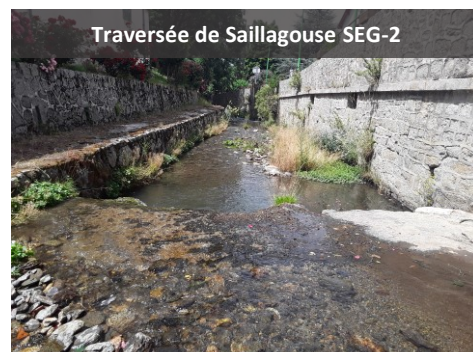
Traversée de Saillagouse SEG-2
