COMMUNE DE CHAMPDOR (01)

Etude diagnostique du fonctionnement des réseaux d'assainissement

Fascicule N°4 : Inspection télévisée Septembre 2001

Titre : **Inspection télévisée Champdor**
N° de dossier : **3CHA01**
Etabli par : **JJDH**
Le : 27/09/2001

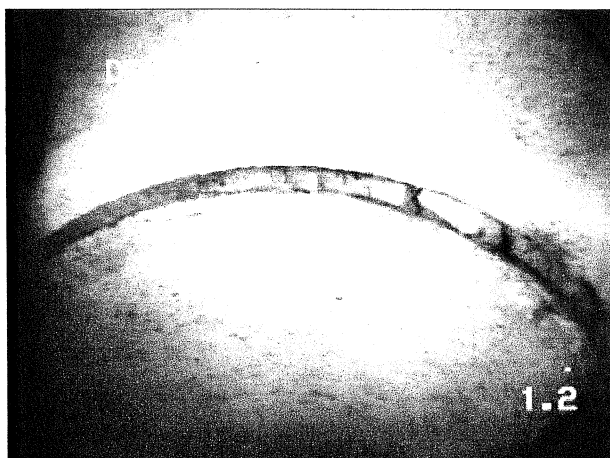
Photo: 1_2a
Joint défectueux (mortier, corde imprégnée) de 12 à 12 h sur l'ensemble du tronçon.

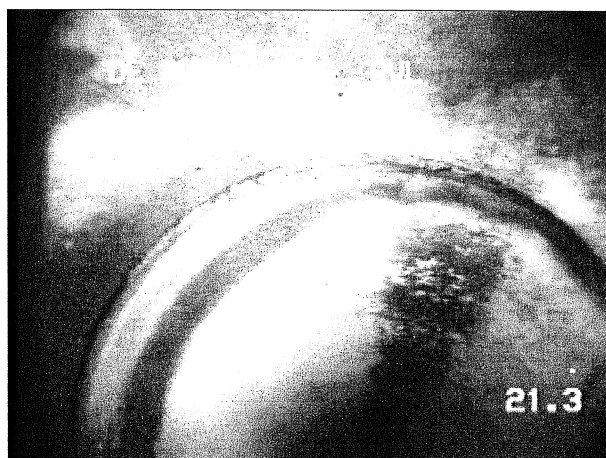
Photo: 1_2b
Joint défectueux (mortier, corde imprégnée) de 12 à 12 h sur l'ensemble du tronçon.

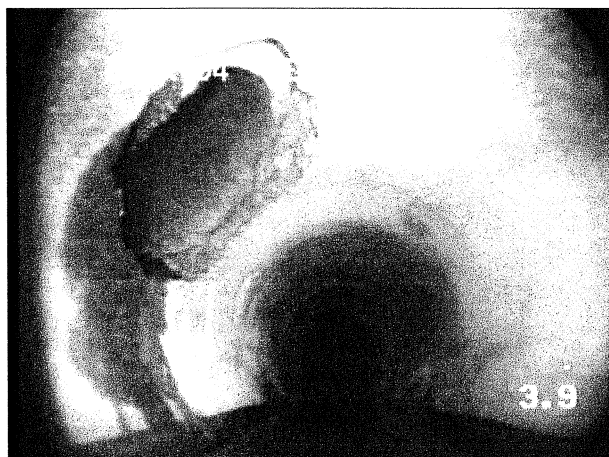
Photo: 1_3a
Raccordement mal renformi à 10 h. non étanche

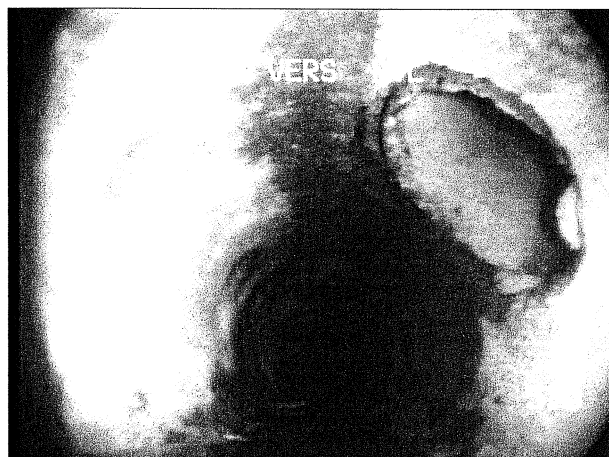
Photo: 1_4a
Raccordement mal renformi à 02 h.

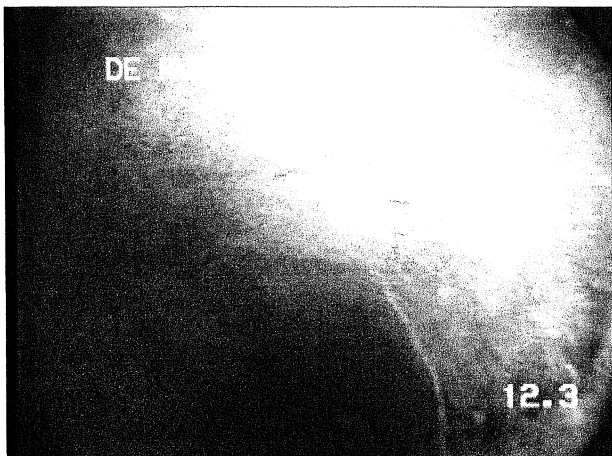
Photo: 1_5a
Fissures multiples

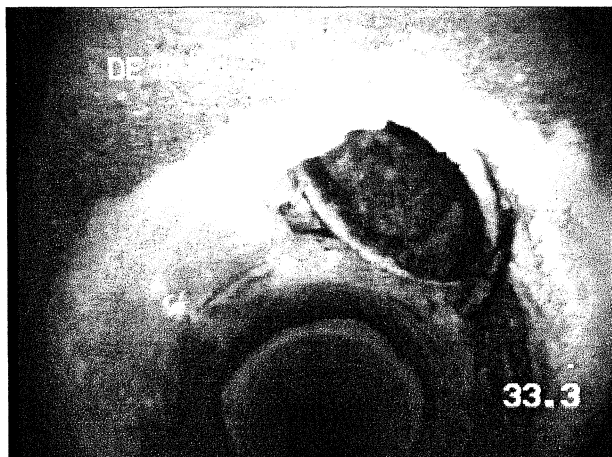
Photo: 1_7a
Raccordement mal renformi à 01 h.

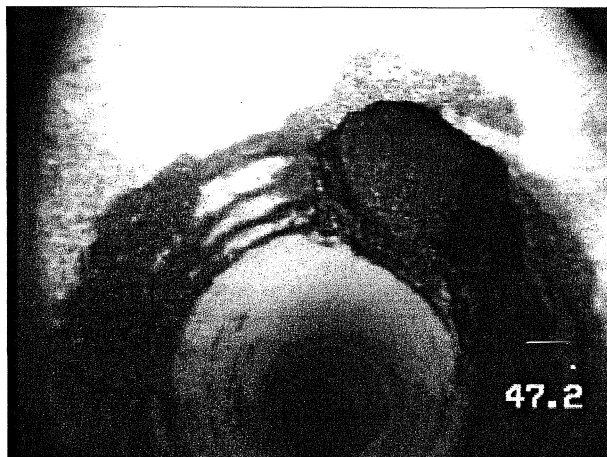
Photo: 1_8a
Raccordement mal renformi à 01 h.

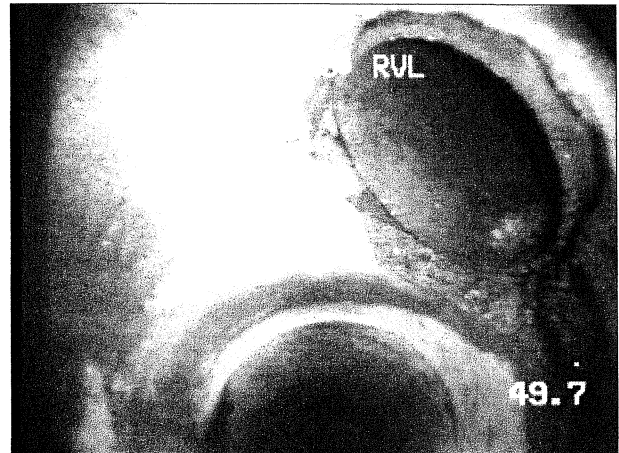
Photo: 1_10a
Raccordement mal renformi à 01 h.

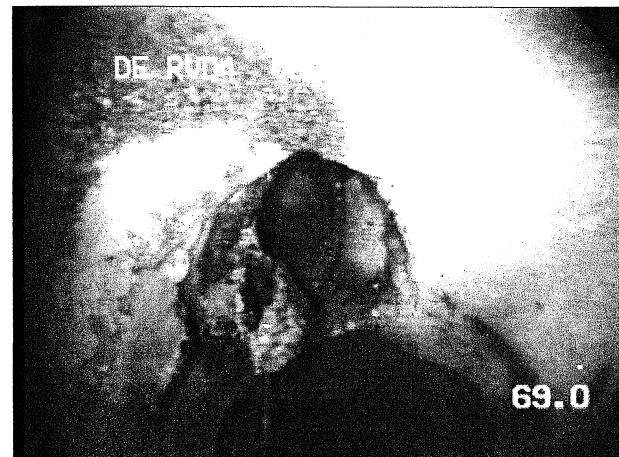
Photo: 1_12a
Raccordement mal renformi à 11 h.

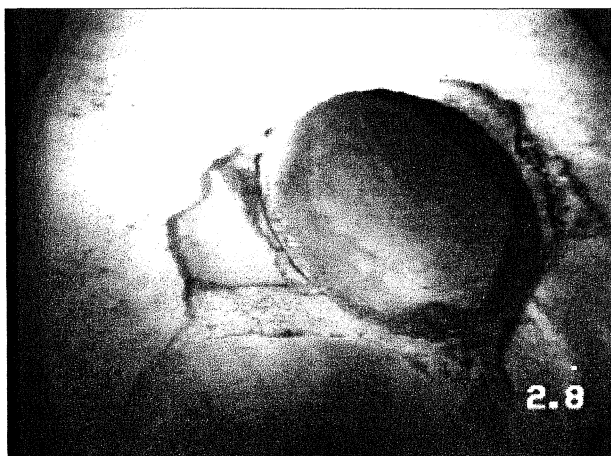
Photo: 2_2a
 Raccordement mal renformi à 01 h.

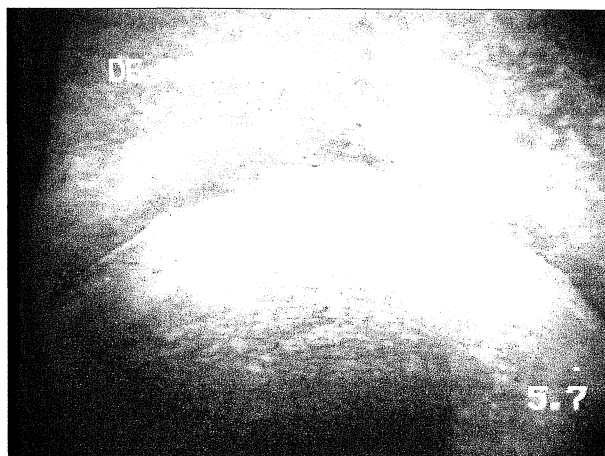
Photo: 2_3a
 Joint défectueux (mortier, corde imprégnée) de 12 à 12 h sur l'ensemble du tronçon.

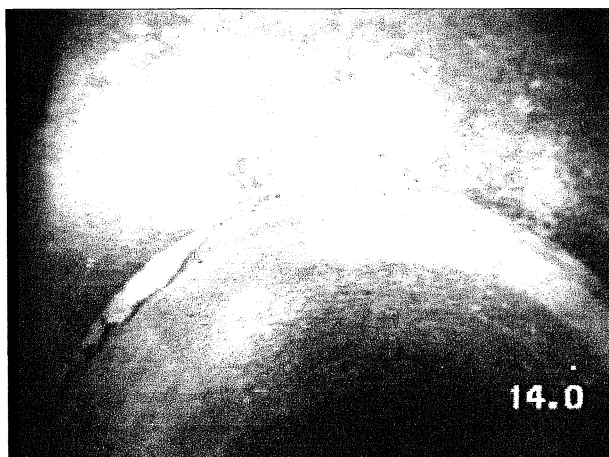
Photo: 2_3b
 Joint défectueux (mortier, corde imprégnée) de 12 à 12 h sur l'ensemble du tronçon.

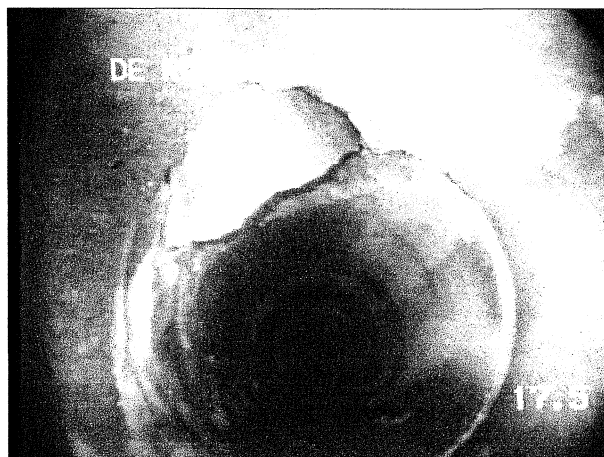
Photo: 2_4a
 Raccordement mal renformi à 11 h.

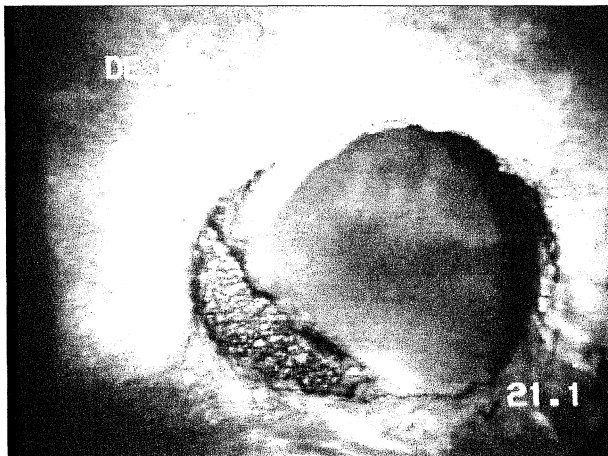
Photo: 2_5a
Raccordement mal renformi à 01 h.

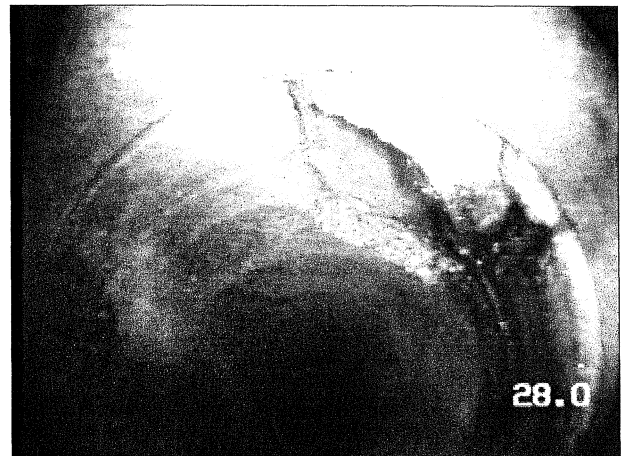
Photo: 2_6a
Raccordement mal renformi à 01 h.

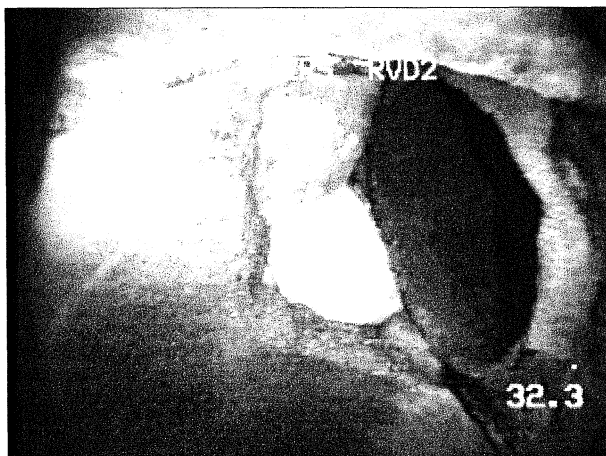
Photo: 2_7a
Raccordement mal renformi à 01 h.

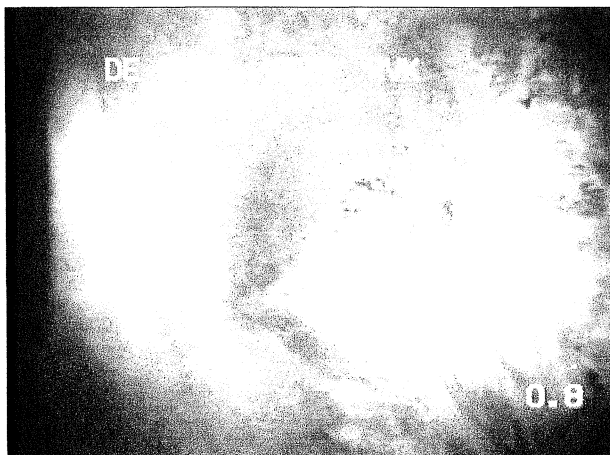
Photo: 3_3a
Infiltration à 01 h.

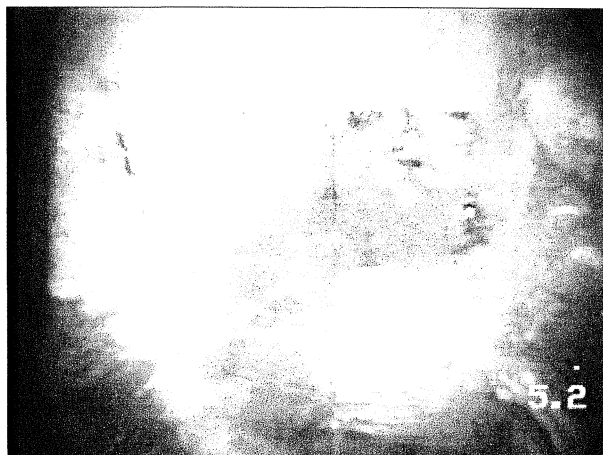
Photo: 3_4a
Fissures multiples à 12 h.

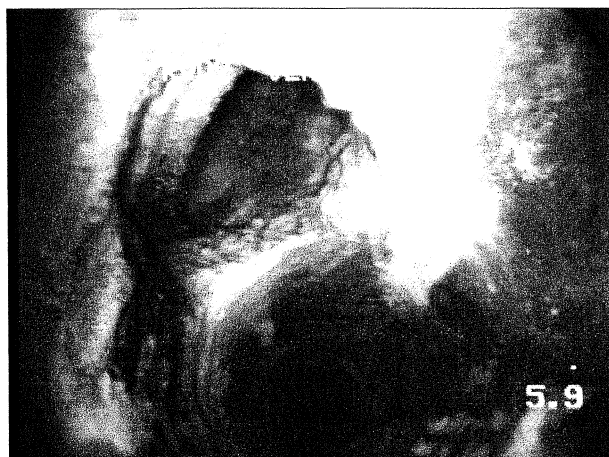
Photo: 3_5a
Raccordement mal renformi à 11 h.

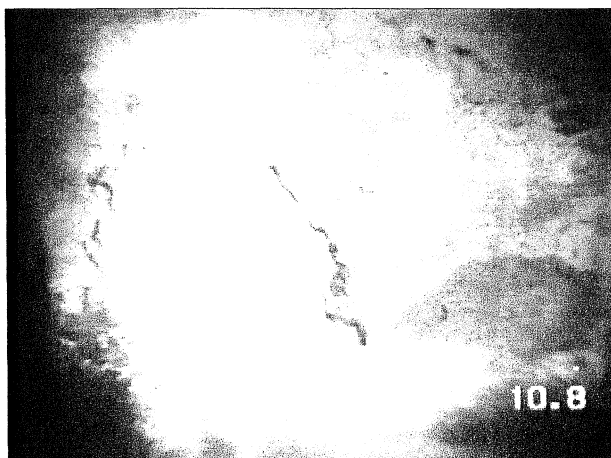
Photo: 3_7a
Fissures multiples à 12 h.

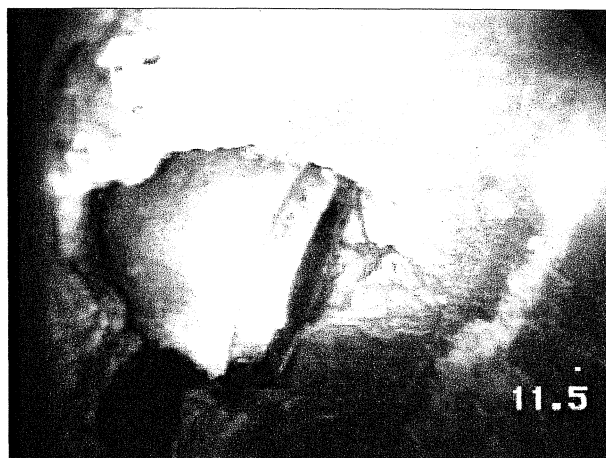
Photo: 3_8a
Raccordement mal renformi à 11 h.

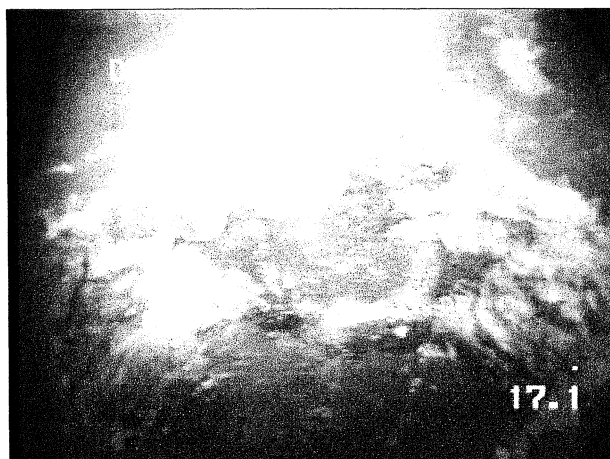
Photo: 3_9a
nombreuses Infiltrations de 10 à 02 h.

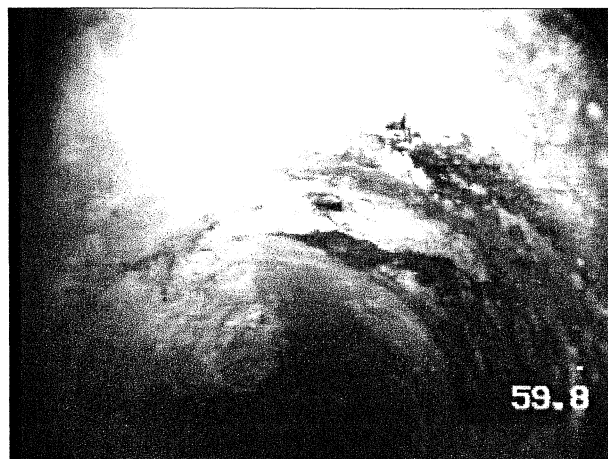
Photo: 3_9b
nombreuses Infiltrations de 10 à 02 h.

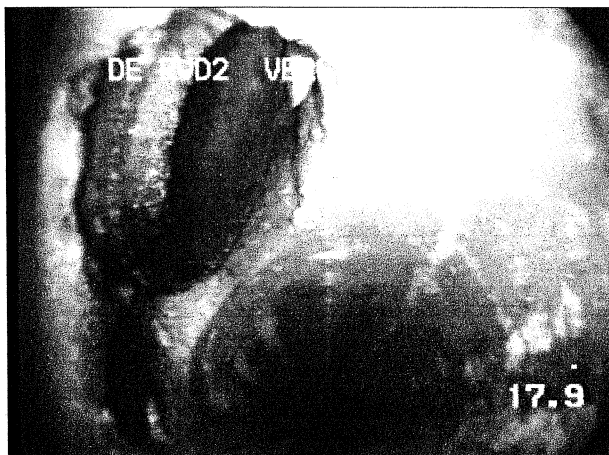
Photo: 3_10a
Raccordement mal renformi à 11 h.

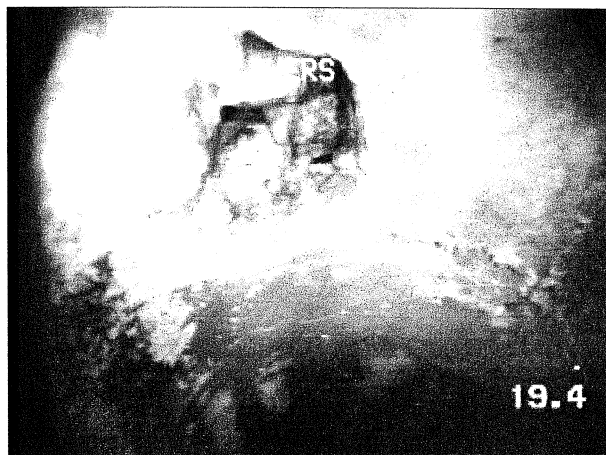
Photo: 3_11a
Cassure déformée à 11h

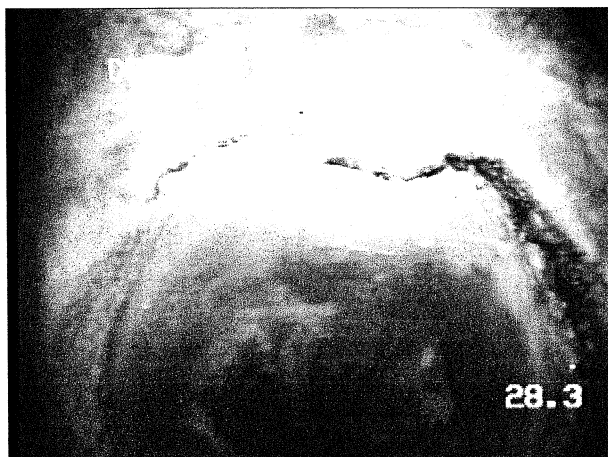
Photo: 3_12a
Fissures circulaires

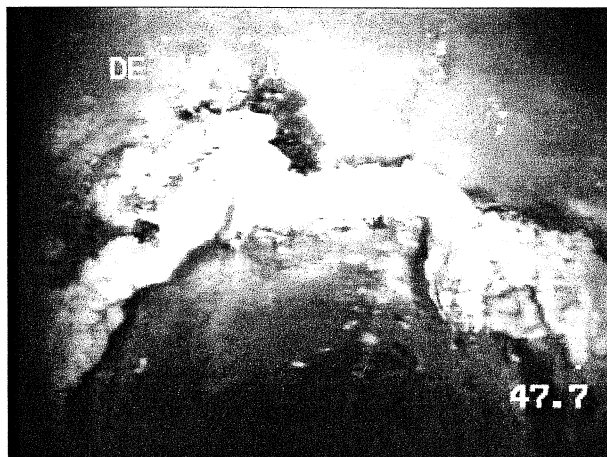
Photo: 3_13a
Joint défectueux (mortier, corde imprégnée) de 12 à 12 h sur l'ensemble du tronçon.

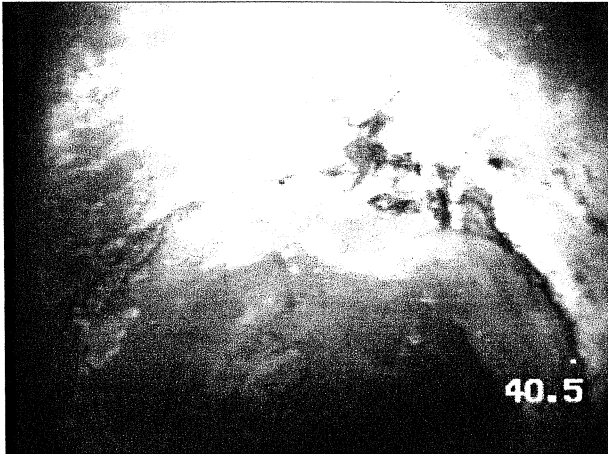
Photo: 3_13b
Joint défectueux (mortier, corde imprégnée) de 12 à 12 h sur l'ensemble du tronçon.

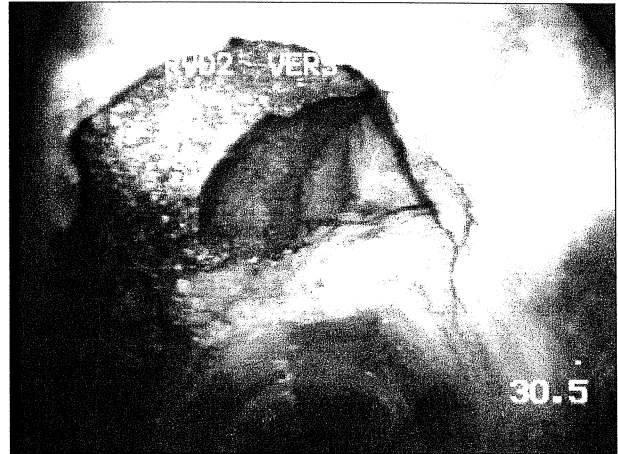
Photo: 3_14a
Raccordement mal renformi à 12 h.

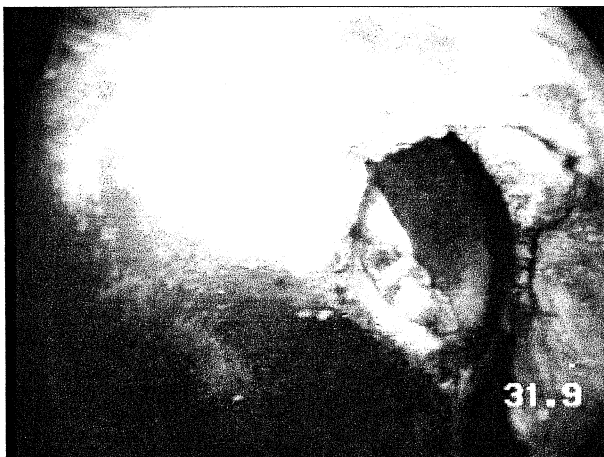
Photo: 3_15a
Raccordement mal renformi à 01 h.

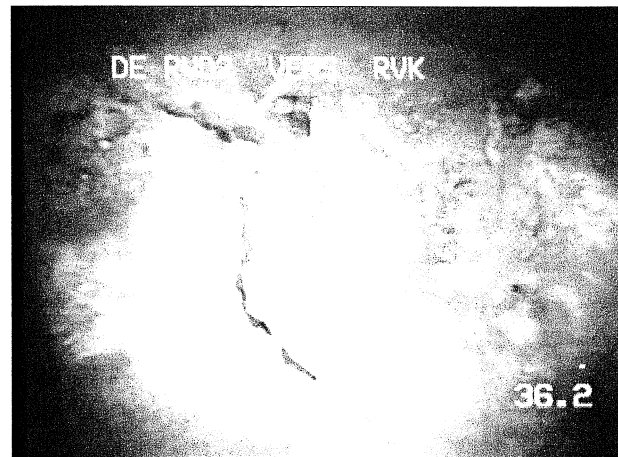
Photo: 3_16a
Fissures multiples à 12 h.

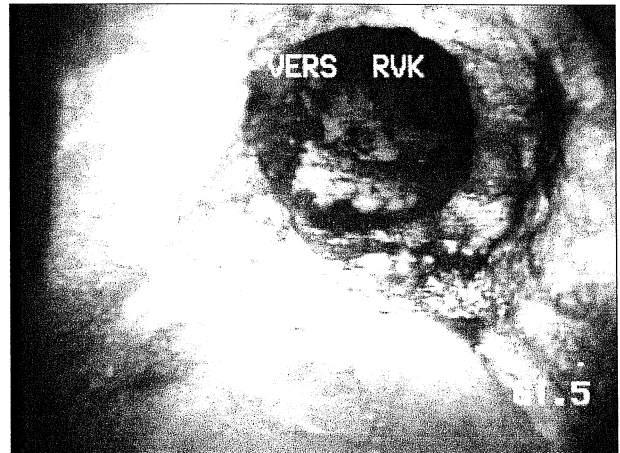
Photo: 3_18a
Raccordement mal renformi à 12 h.

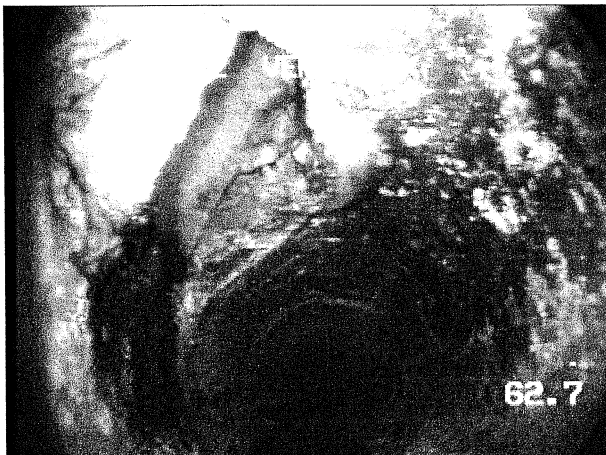
Photo: 3_19a
Raccordement mal renformi à 10 h.

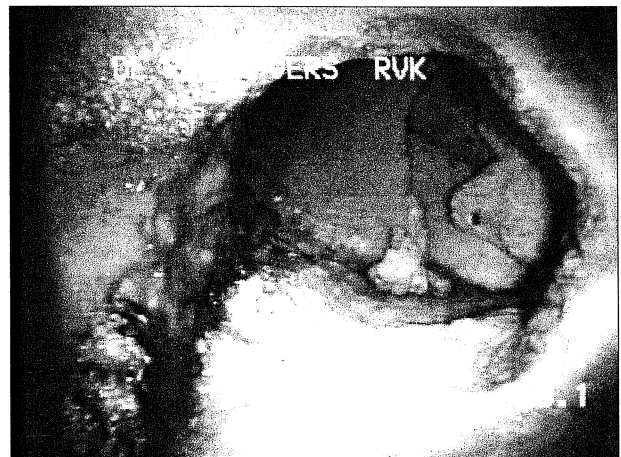
68,10		Cassure déformée		3_20a, b	5
	72,30		Raccordement mal renformé à 01 h.		3_21a	3
	73,90		Fissures multiples ouvertures avec rejet de 08 à 04 h.		3_22a	5
	74,00		Raccordement mal renformé, pénétrant à 02h		3_23a	3
	74,40		Interruption de l'inspection			1

Photo: 3_20a
Cassure déformée

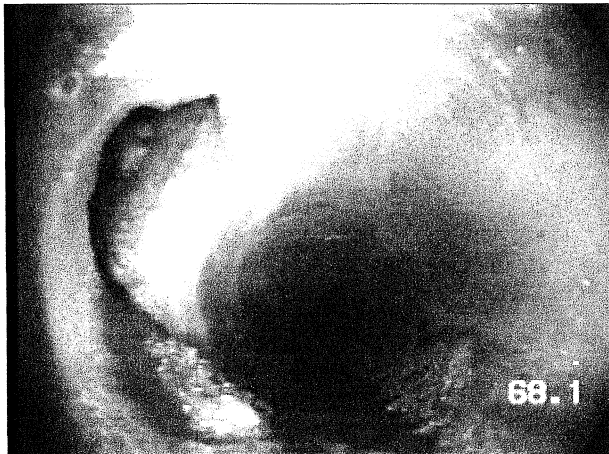
Photo: 3_20b
 Cassure déformée

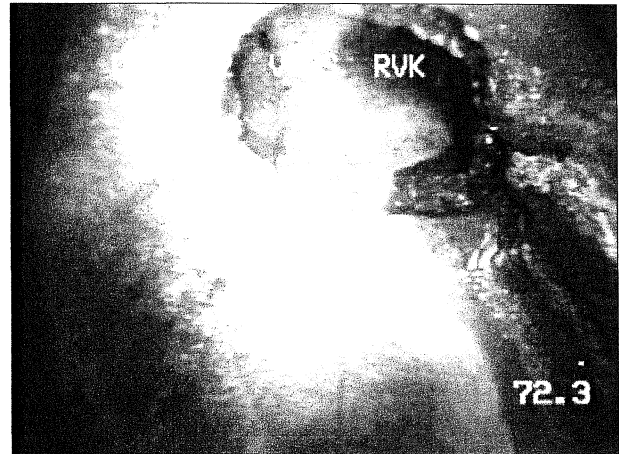
Photo: 3_21a
 Raccordement mal renformi à 01 h.

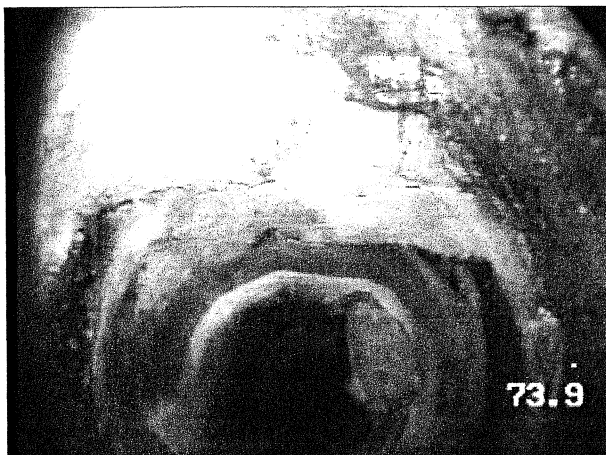
Photo: 3_22a
 Fissures multiples ouvertures avec rejet de 08 à 04 h.

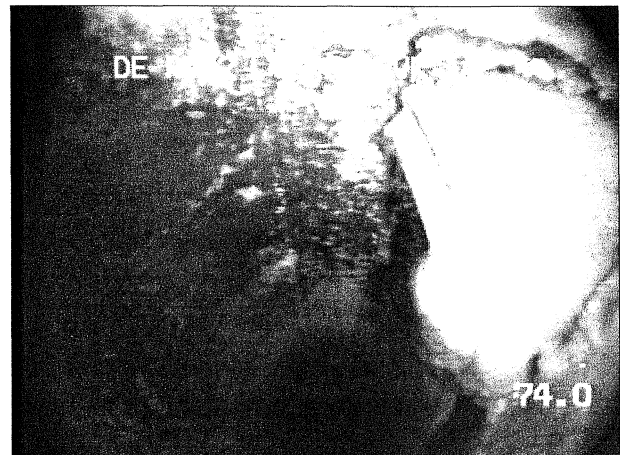
Photo: 3_23a
 Raccordement mal renformi, pénétrant à 02h

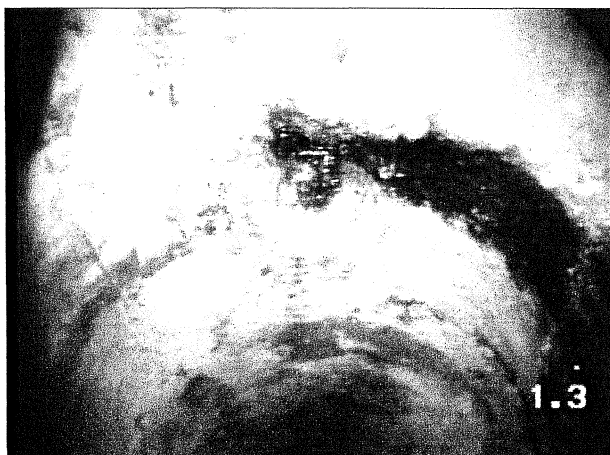
Photo: 4_2a
Infiltration à 01 h.

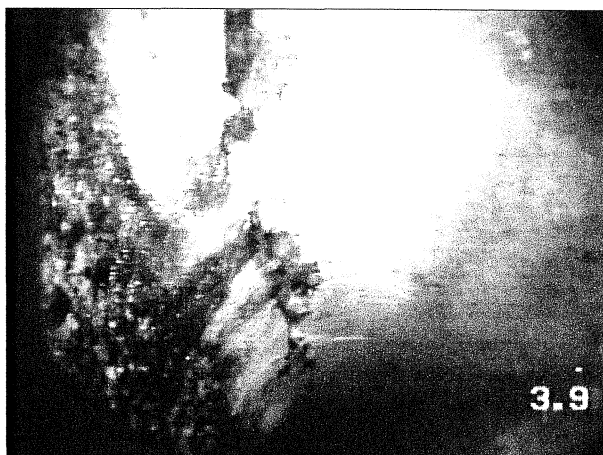
Photo: 4_3a
Corrosion généralisée sur l'ensemble du tronçon
avec infiltration

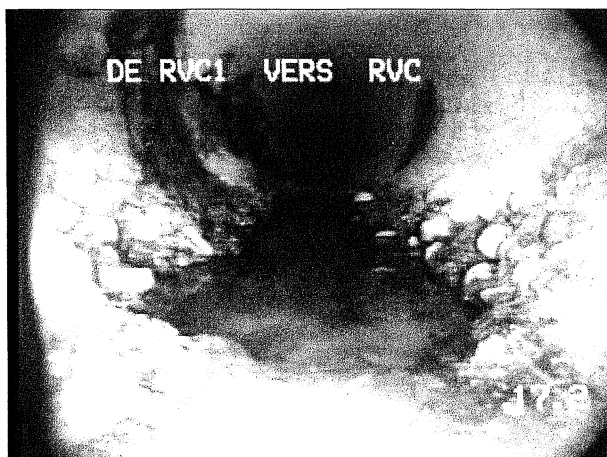
Photo: 4_3b
Corrosion généralisée sur l'ensemble du tronçon
avec infiltration

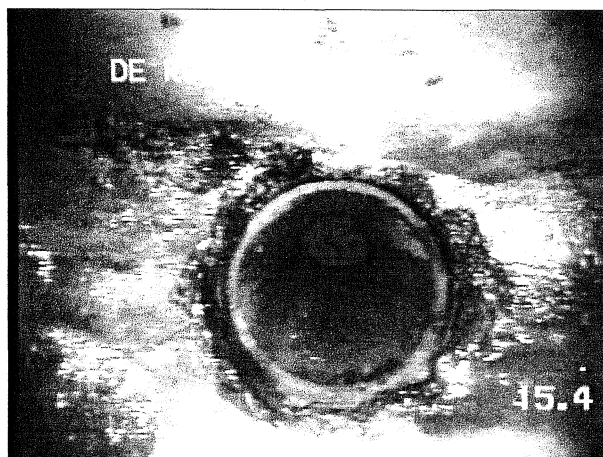
Photo: 4_4a
Raccordement mal renformi à 12 h.

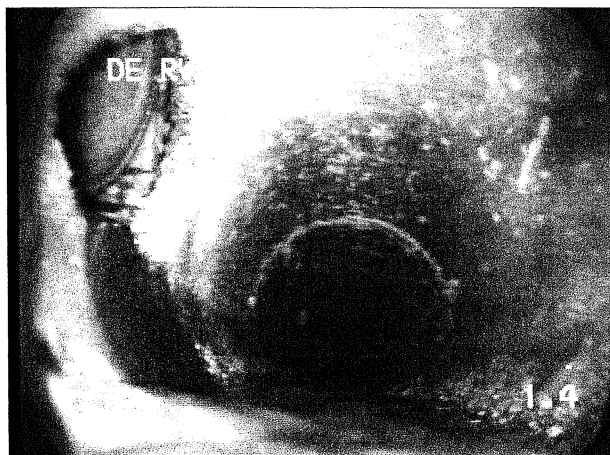
Photo: 5_2a
Raccordement mal renformi à 09 h.

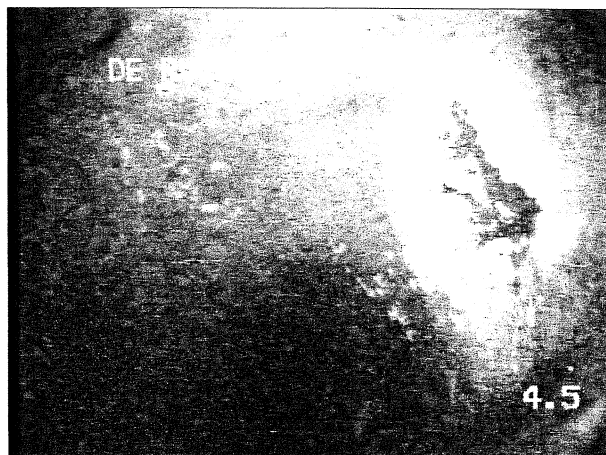
Photo: 5_3a
Corrosion généralisée sur l'ensemble du tronçon

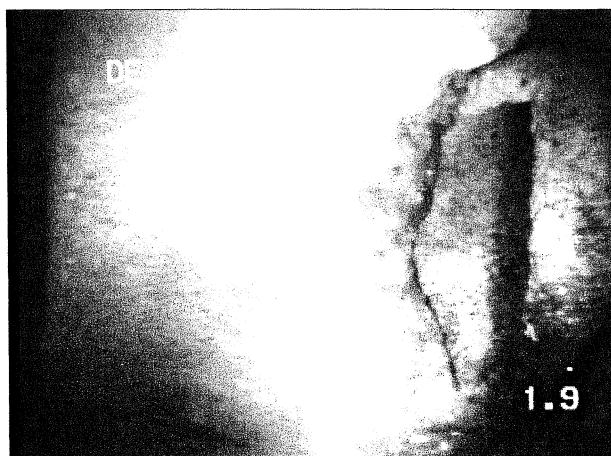
Photo: 6_2a
Raccordement mal renformi à 02 h.

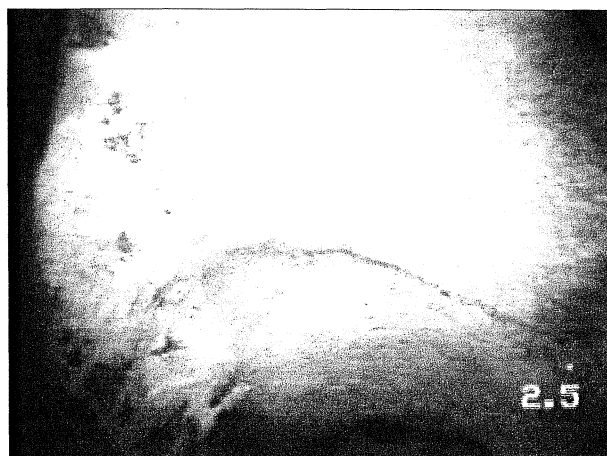
Photo: 6_3a
Fissures multiples

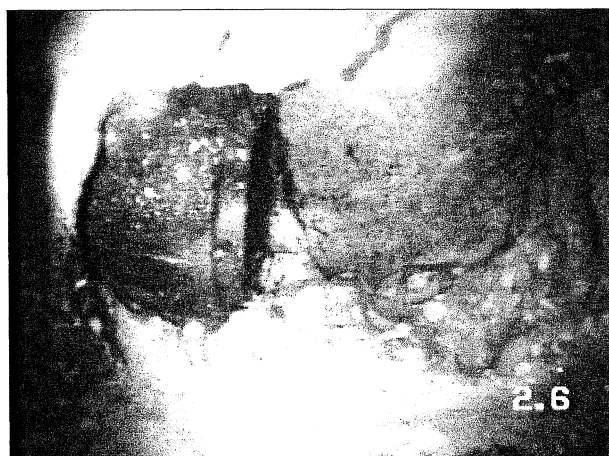
Photo: 6_4a
Raccordement mal renformi à 12 h.

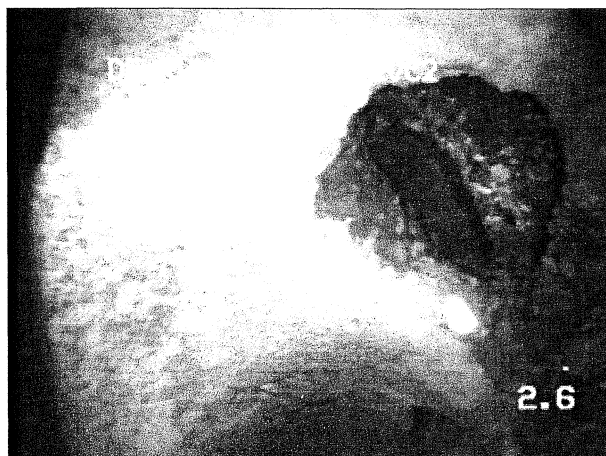
Photo: 6_5a
Raccordement mal renformi à 01 h.

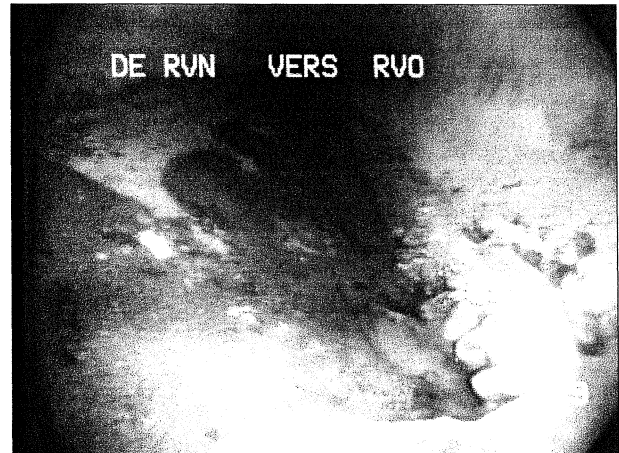
Photo: 7_3a
Corrosion totale de 04 à 08 h.

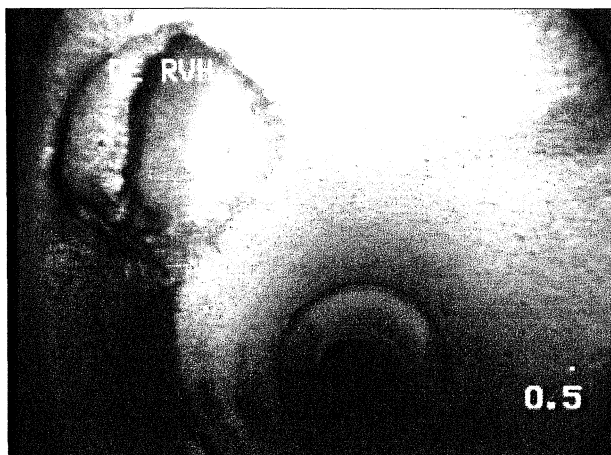
Photo: 8_2a
Raccordement mal renformi à 10 h.

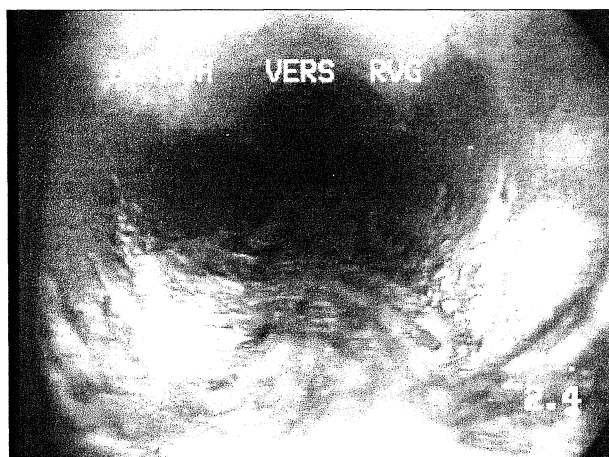
Photo: 8_4a
Corrosion totale de 03 à 09 h.

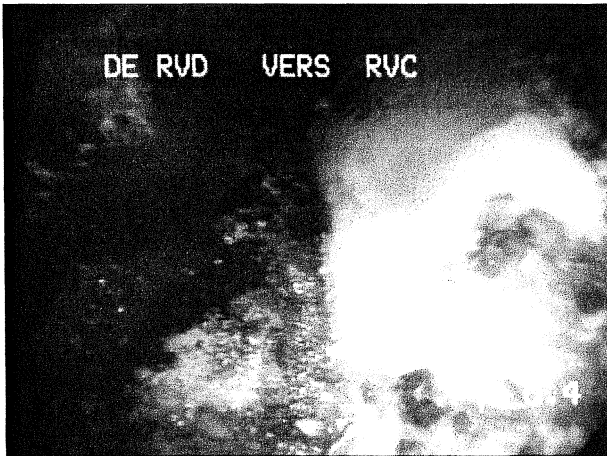
Photo: 9_2a
Corrosion totale de 04 à 08 h.

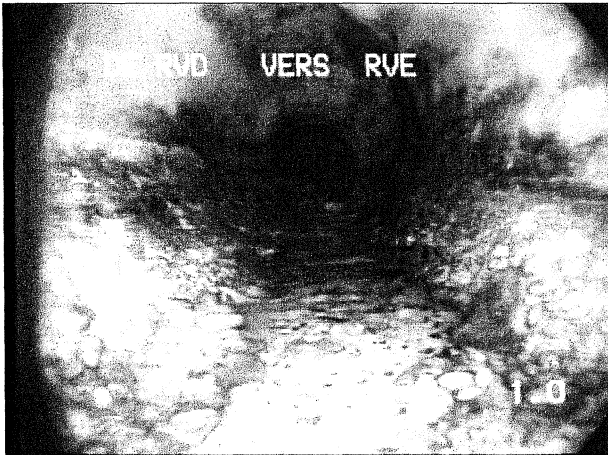
Photo: 10_2a
Corrosion totale de 03 à 09 h.

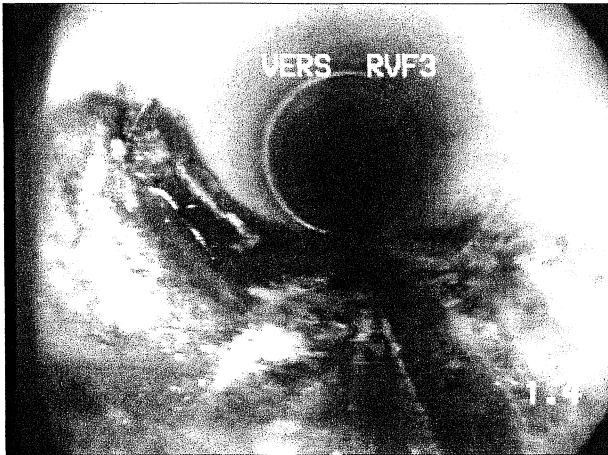
Photo: 11_2a
Infiltration de 07 à 09 h.

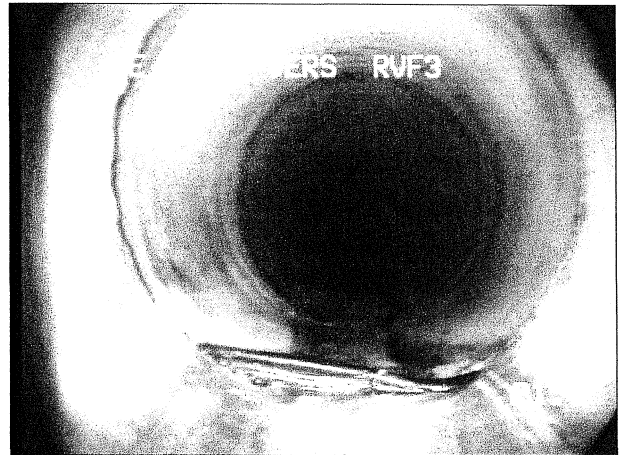
Photo: 11_3a
Joint défectueux (élastomère) de 05 à 08 h.

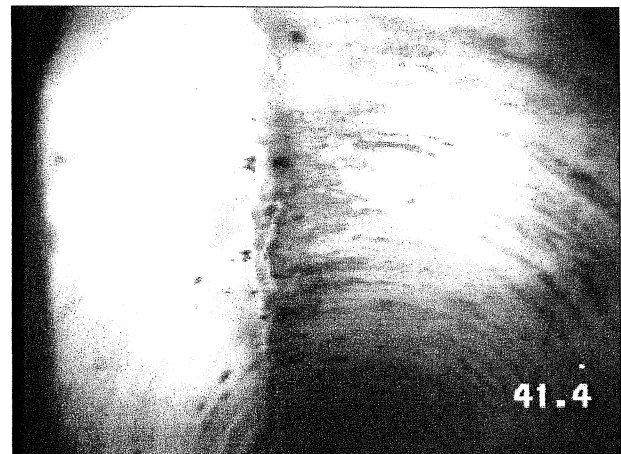
Photo: 11_4a
Fissure longitudinale à 12 h.

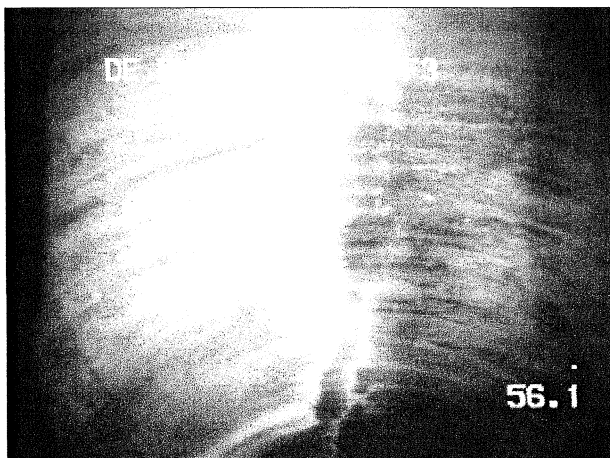
Photo: 11_4b
Fissure longitudinale à 12 h.

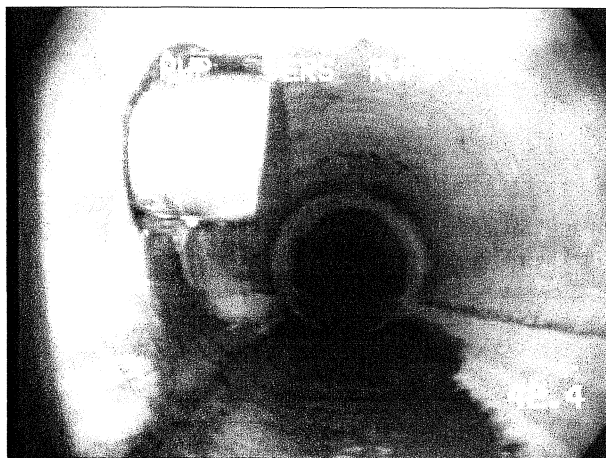
Photo: 11_5a
Raccordement mal renformi, pénétrant à 09h
