Symalim  
grand parc

Tranche ferme : Diagnostic du  
Rhône de Miribel entre le  
PK13 et le PK17.5

Rapport de diagnostic  
55751 | Mai 2024 – v5 | BZU

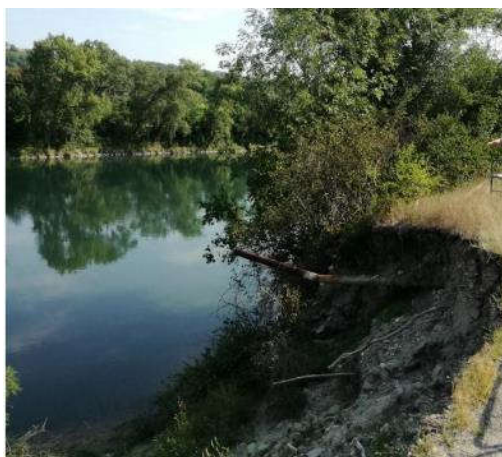
- Crues de janvier 2018 (crue décennale) => encoches d'érosion importantes en rive gauche du canal de Miribel, en amont du pont de l'île, ayant partiellement dégradé la route (chemin du Cabanon) qui mène au bâtiment du Cabanon, voirie publique du domaine du SYMALIM. Cette voirie est depuis passée à une voie le long du Rhône avec l'installation de chicanes en GBA.
- Réalisation en maîtrise d'ouvrage Métropole de Lyon d'une étude de gestion sédimentaire par Burgeap. La conclusion sur le présent secteur d'étude est une tendance à la stabilisation du profil en long avec un léger exhaussement. Le seuil PK14 ne constituerait pas un obstacle au transit sédimentaire.
- Octobre : Réalisation en maîtrise d'ouvrage VNF DTRS d'une étude d'APS de confortement de la RG par Artélia au droit des deux encoches de glissement/érosion constatées en amont du pont de l'île.

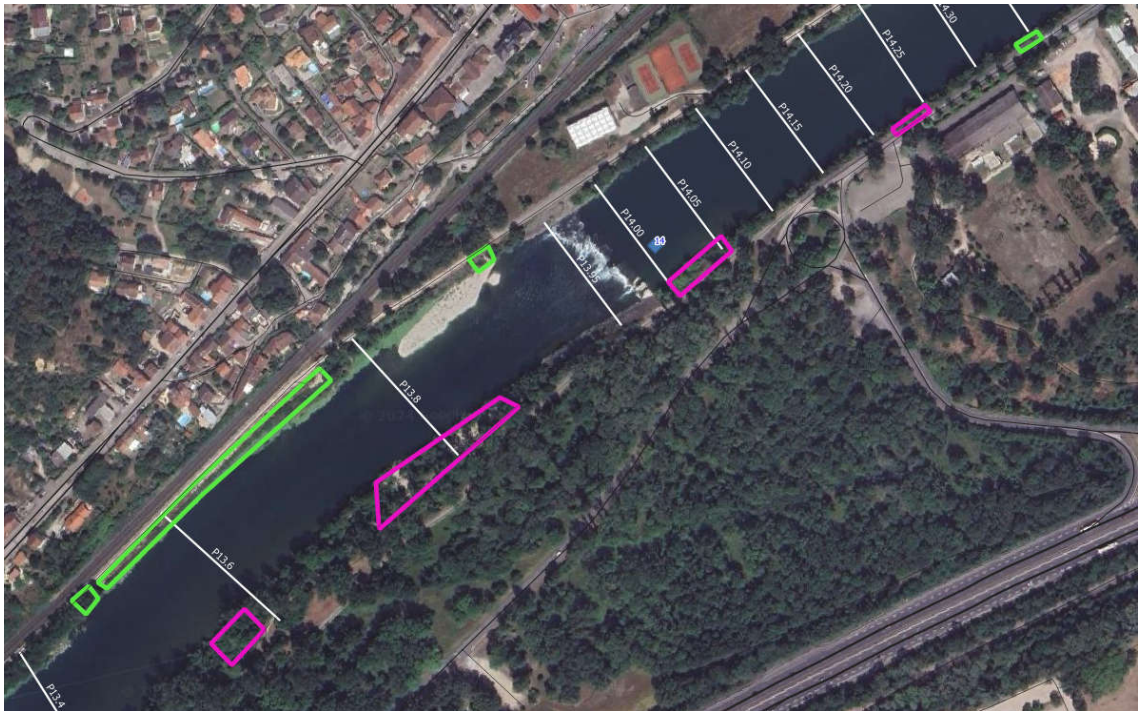
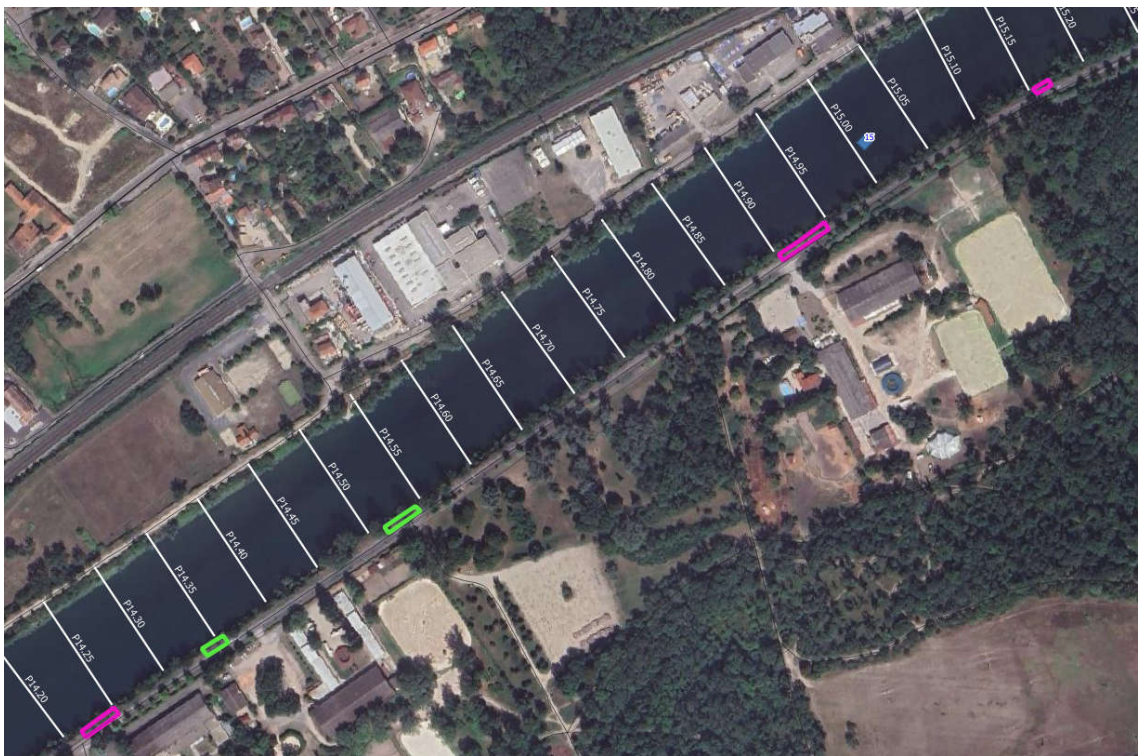
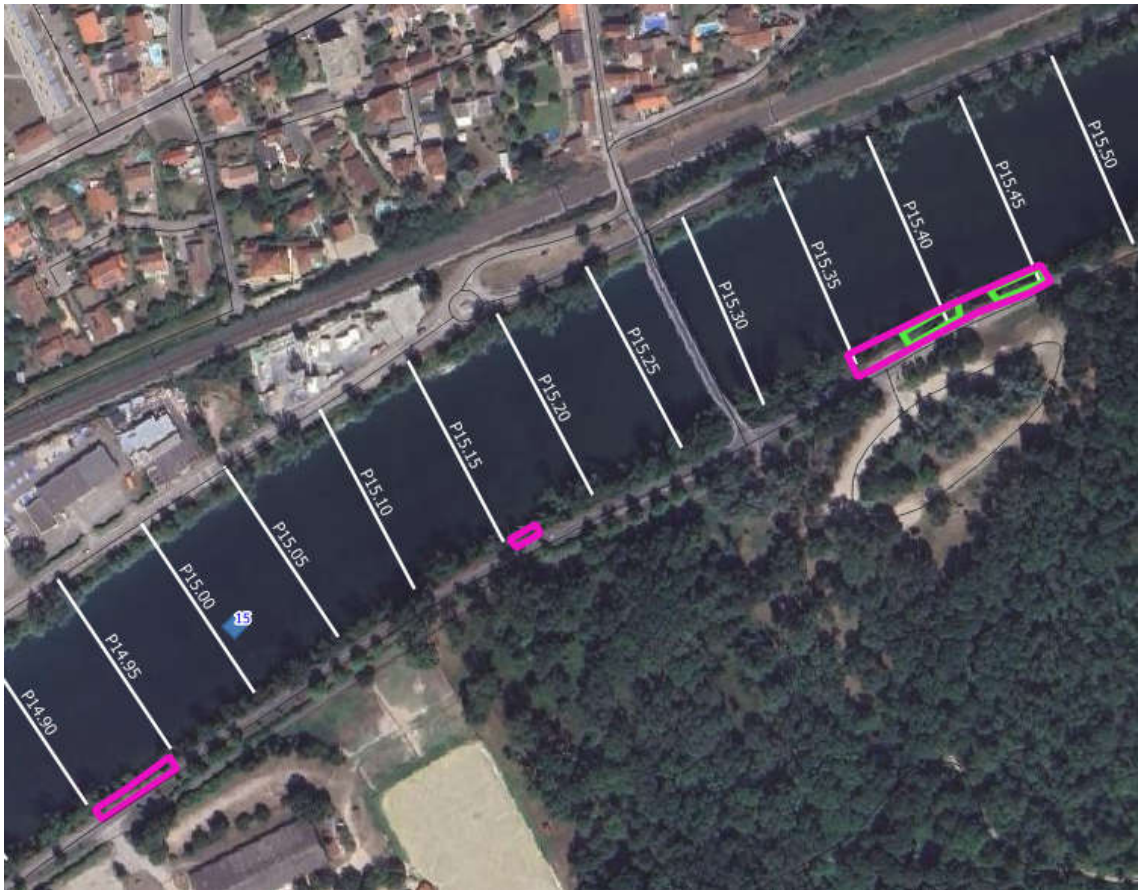
Figure 3-1 : position des loupes d'érosion/glissement observées en février 2024 en fuchsia – en vert : désordres existants déjà en septembre 2023 au début de notre mission

Si l'on reprend la matrice de criticité proposée, et qu'on l'applique aux désordres observés en rive gauche depuis 2018 environ et en rive droite depuis 2020, on aurait un classement de type « criticité haute ».

En effet, depuis leur apparition, et d'après les données à notre disposition, les désordres semblent avoir peu évolué en conditions normales mais ont beaucoup évolué durant et suite aux dernières crues (linéaire désordres avant crues : 270 ml RD + 120 ml environ RG, post-crues : 270 ml RD + 420 ml RG) et sont susceptibles d'évoluer « de façon instable » notamment à cause des facteurs aggravants présentés dans le rapport principal de diagnostic (présence de végétation, réseaux,...).

Il est donc important d'abattre les arbres au droit des zones de désordre, interdire à la circulation la voie en rive gauche côté Rhône et la piste cyclable en haut de berge.

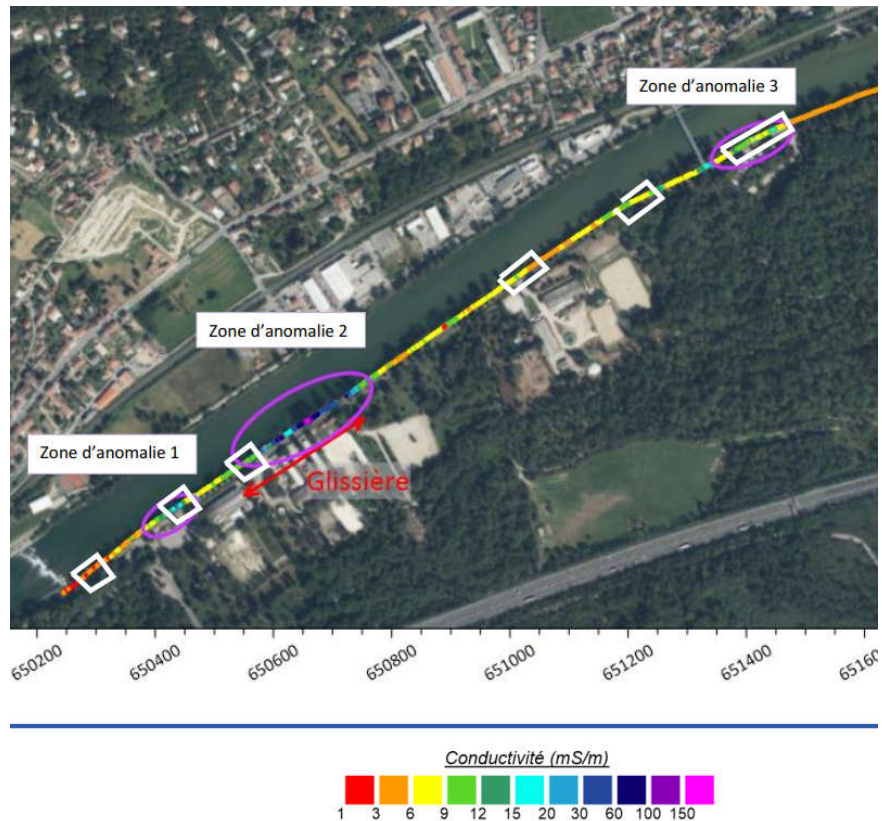
Figure 8-13 : extrait rapport INNOGEO, 2023, avec ajout des désordres repérés par setec hydratec (polygones blancs)

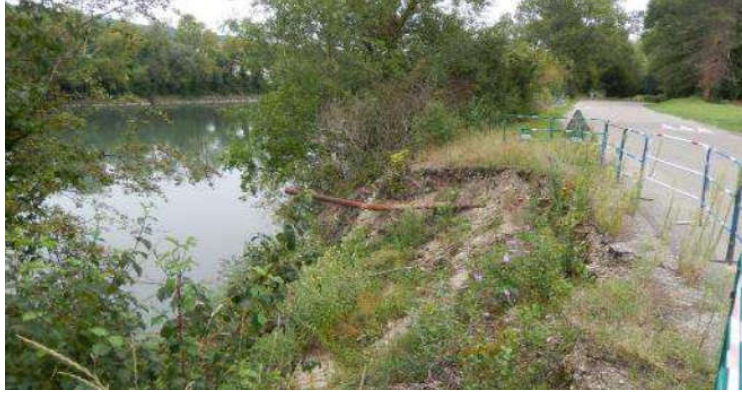
Photo 8-1 : désordre au PK15.45 environ

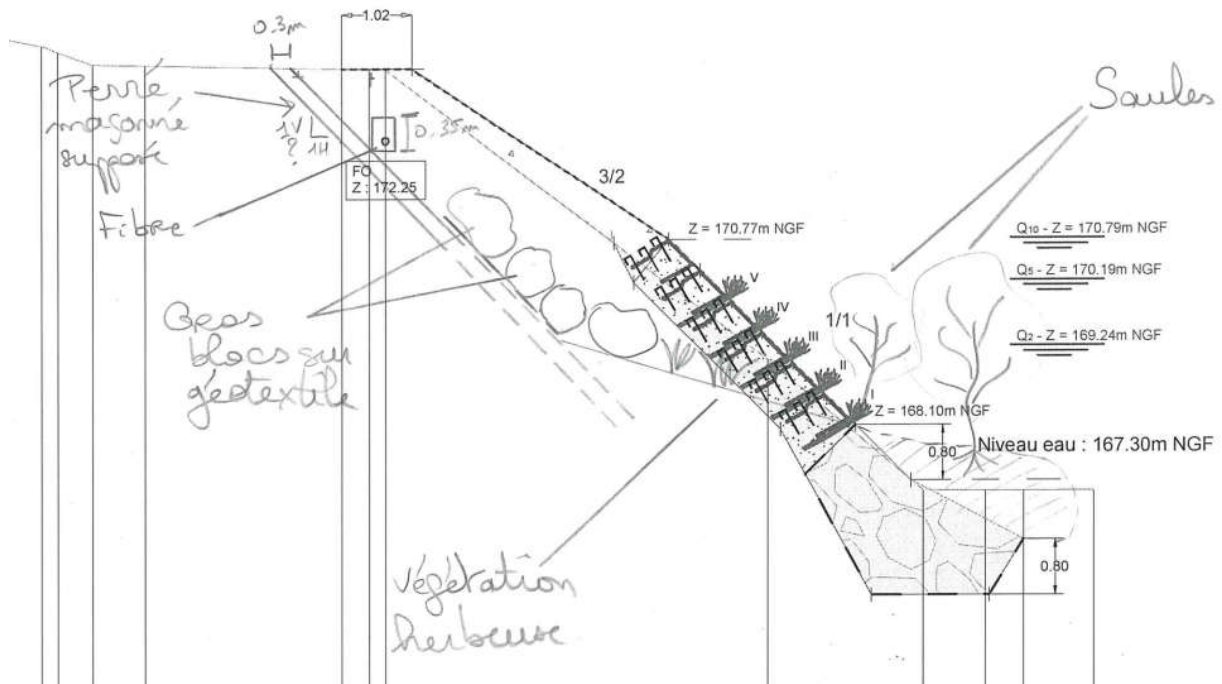
Figure 8-38 : désordre PK13.6 RD

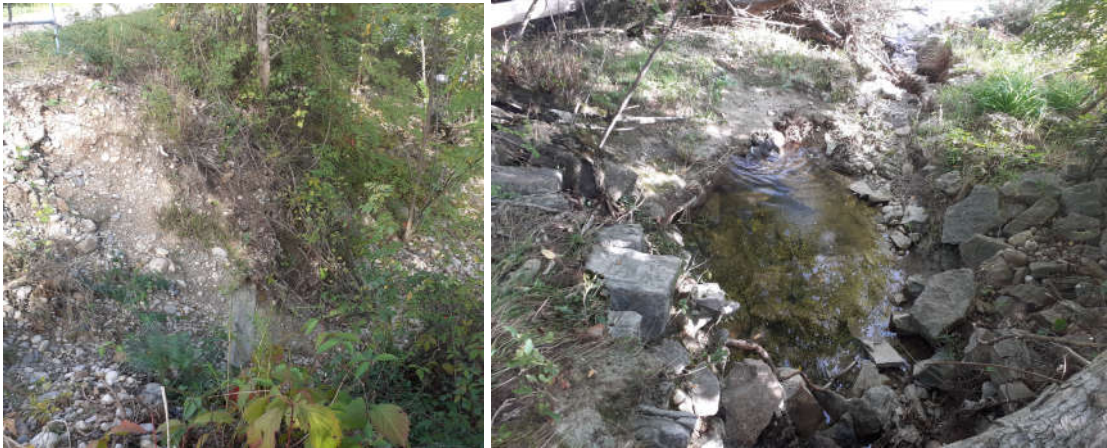
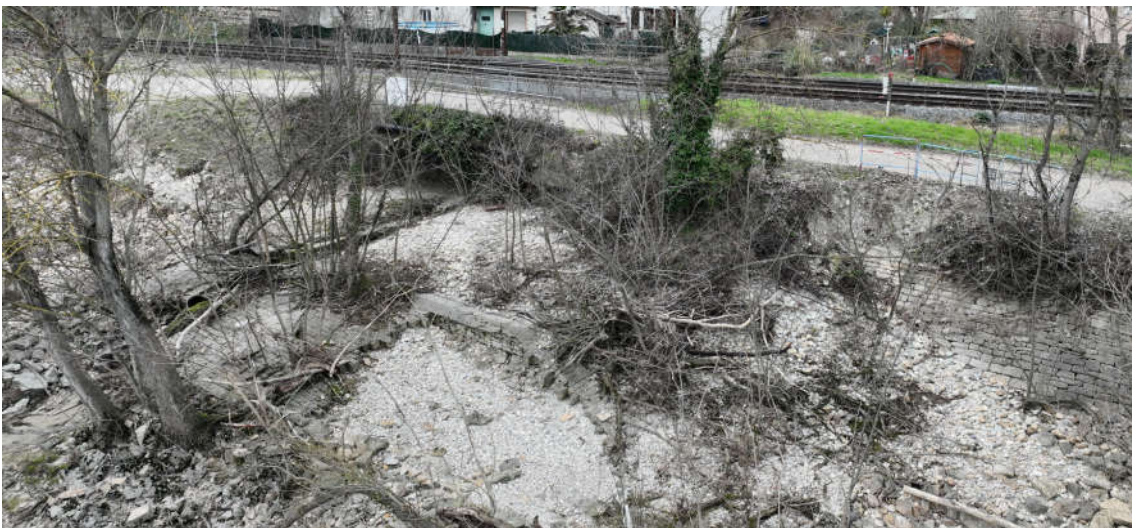
*Photo 9-1 : berge en amont immédiat du franchissement du Molliet (gauche) et fosse d'érosion (droite)*
