setec
hydratec

Symalim
grand parc

Tranche ferme : Diagnostic du
Rhône de Miribel entre le
PK13 et le PK17.5

Rapport de diagnostic visuel
55751 | Mai 2024 – v4 | BZU

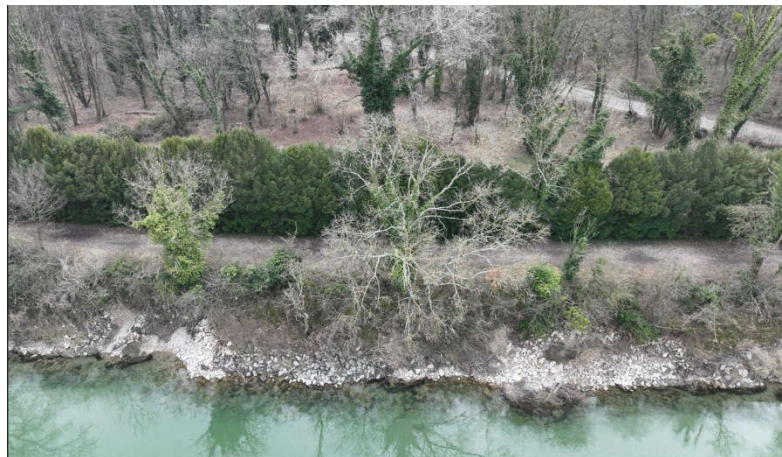
Photo 3-10 : PK15.6

Nous voyons effectivement un processus érosif modéré sur quasiment tout le tronçon et significatif autour du PK15.6, corroboré par l'analyse topographique menée sur ce profil.

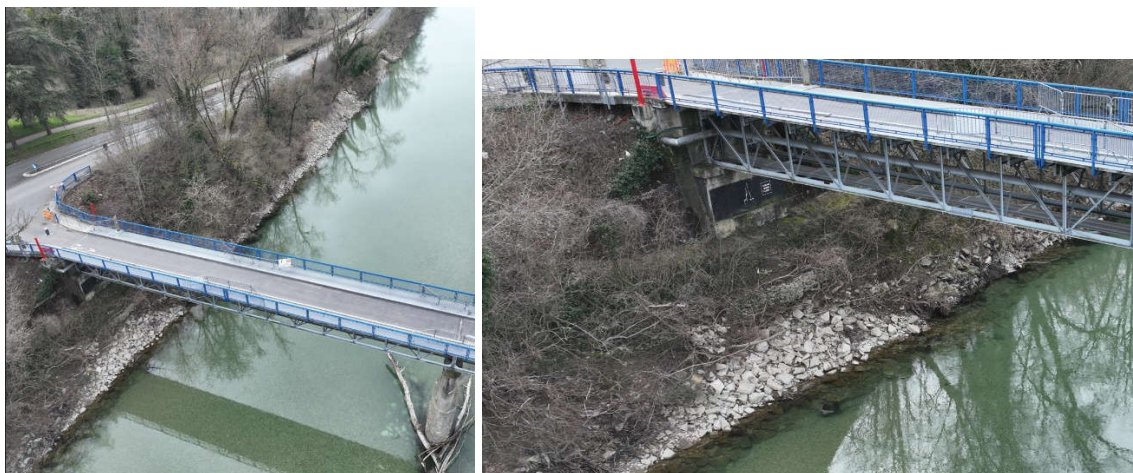
Photo 3-20 : pont de l'île – berges RG

La culée RG est protégée par une protection en enrochements libres en pied, désorganisée et on identifie un petit mur maçonné à mi-hauteur. La berge semble dans un état satisfaisant.

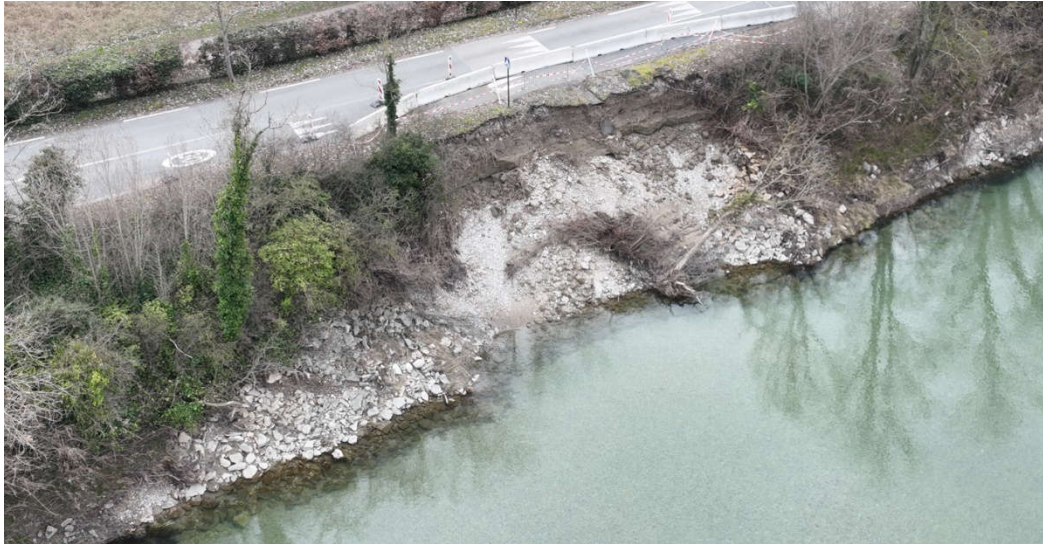
Photo 3-24 : PK15.15

Une nouvelle encoche d'érosion est vue au PK15.15, suite aux crues de fin 2023.

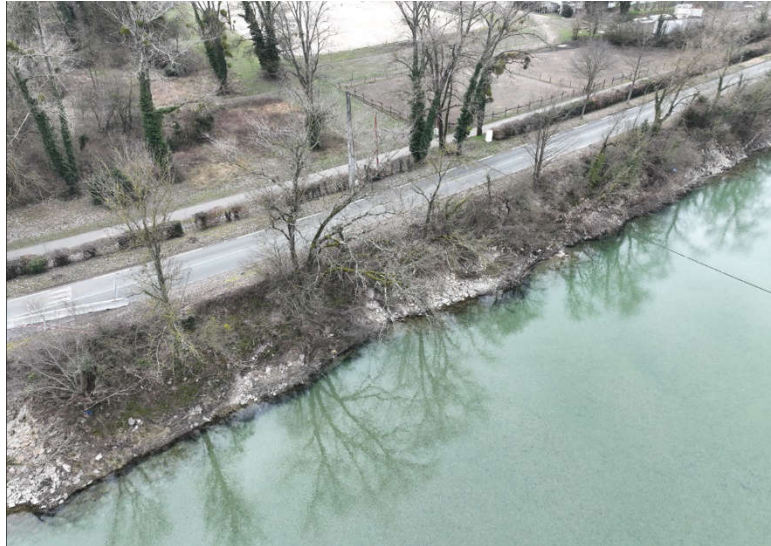
Photo 3-26 : PK15.15 à 15.05

Entre PK15.12 et 14.85, une protection de pied de berges (montant localement jusqu'en milieu de berge) en enrochements libres est visible mais désorganisée, avec localement au PK15.00 un léger glissement dû à la chute d'un arbre.

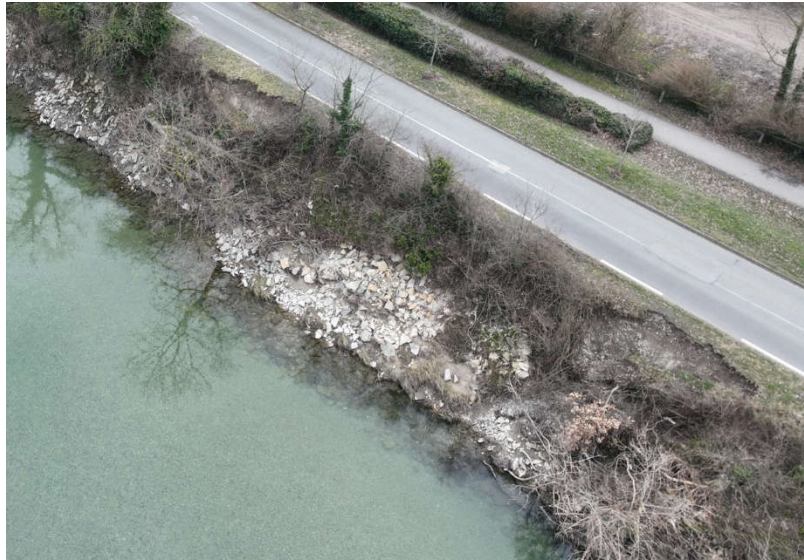
Photo 3-29 : PK14.95-14.9

Entre le PK14.95 et 14.90 environ, deux grosses loupes de glissement/érosion sont visibles (au droit desquelles des arbres ont chuté) entrecoupées d'un espace qui paraît encore tenir bien qu'érodé.

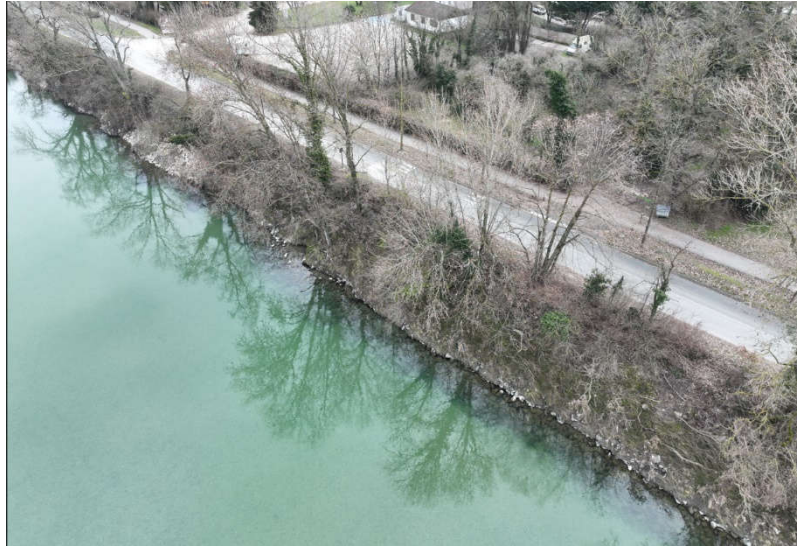
Photo 3-30 : PK14.85 et aval

Entre PK14.85 et 14.65 environ, la protection en enrochements libres est vue uniquement en pied de berge et aucun processus érosif marqué n'est visible.

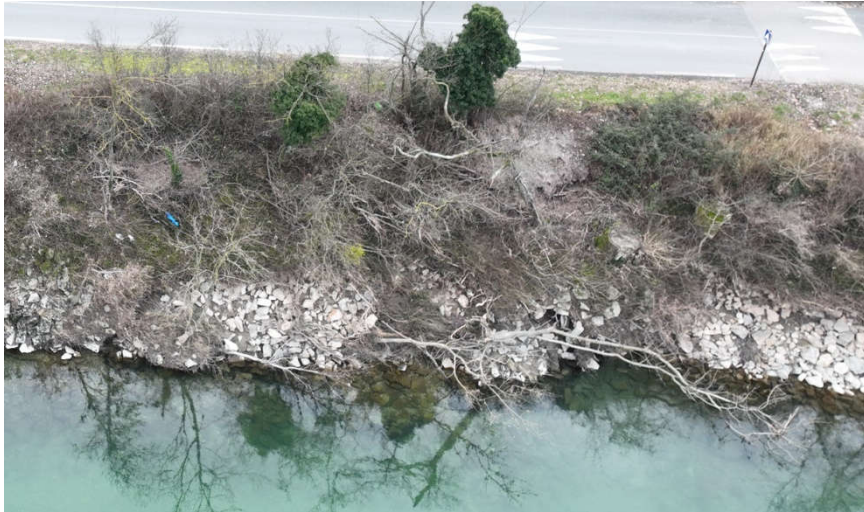
Photo 3-32 : PK14.65

Entre PK14.65 et PK14.35, un processus érosif très fort est en cours, avec de grosses loupes de glissement/érosion aux PK14.52 environ, et 14.35.

De nombreux arbres de pied de berges sont couchés, suite aux passages des crues et ont/vont déstabiliser la berge.

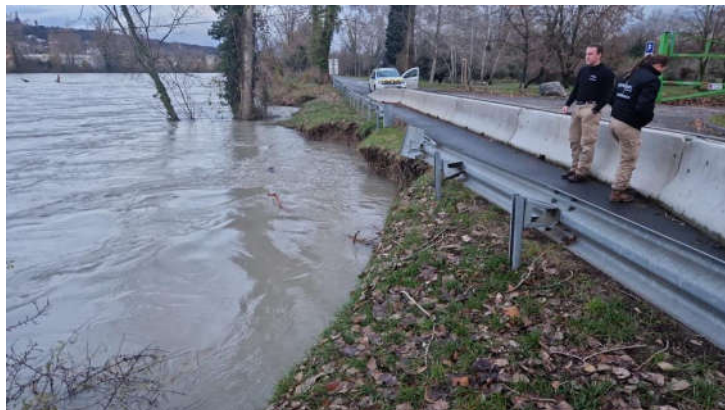
Photo 3-36 : PK14.52 - 18/12/2023 ; source : Segapal

On voit nettement l'évolution depuis mai 2022 du front de glissement/érosion en haut de berges et du linéaire plus important du désordre.

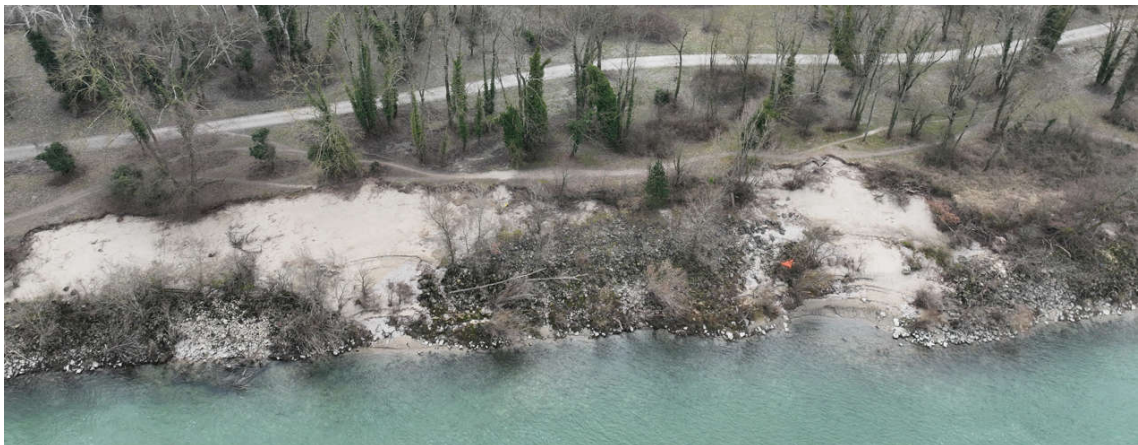
Photo 3-46 : PK13.8

Sur l'intégralité du tronçon, la berge est très érodée et elle l'est complètement au droit de deux grandes zones, sur toute hauteur, laissant à découvert de grandes plages de sable et entre ces deux zones la protection en enrochements libres toute hauteur est préservée pour le moment au moins dans la partie inférieure.

Ce tronçon serait donc en « orange », car la pente de la berge est par ailleurs plutôt douce : de 1.8 à 2H/1V environ.

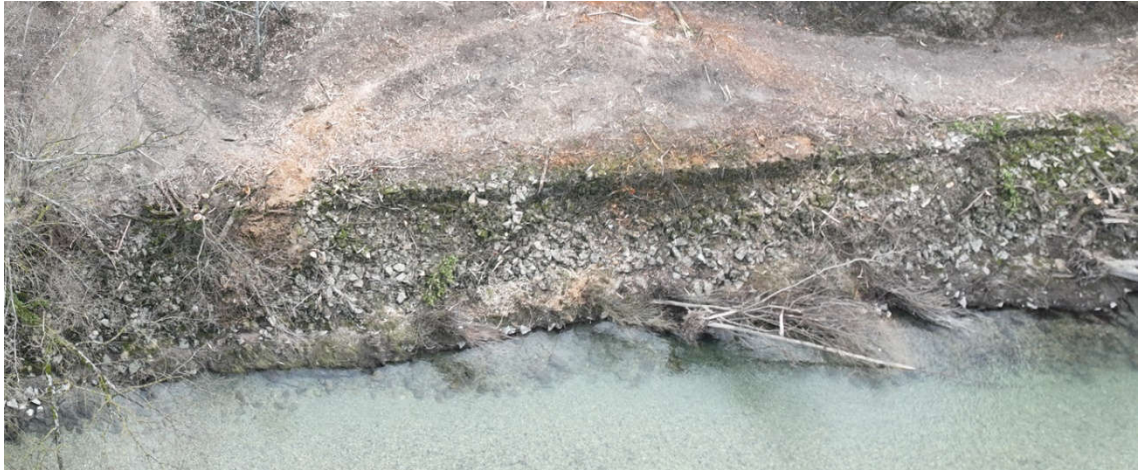
Photo 3-47 : PK13.55

Au PK13.55 environ, une érosion importante est survenue, désorganisant fortement la protection en enrochements et couchant les arbres en pied de berge, sur plusieurs dizaines de mètres.

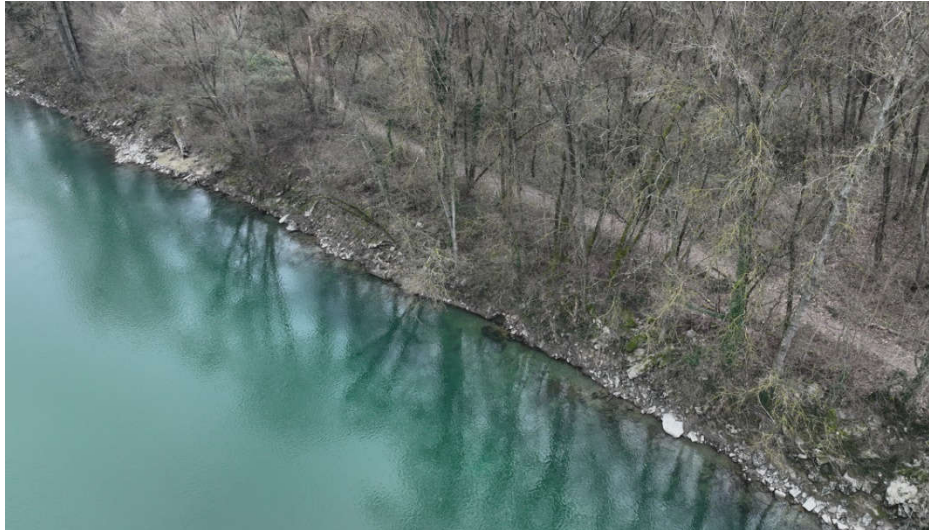
Photo 3-51 : PK13.2 et aval

Sur ce tronçon, un processus d'érosion est en cours et sape le pied de berge et désorganise la protection en enrochements libres (ainsi que des éléments poutres/dalles béton pêle-mêle) présente. La pente étant assez douce, la classification d'Egis « en orange » pourrait être réévaluée en « jaune » ; Egis faisait état d'une pente verticale à 1H/1V.

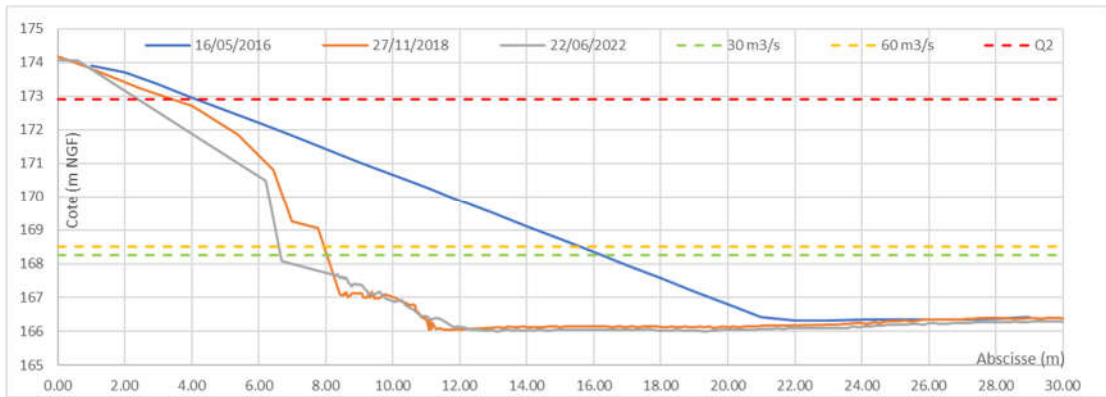
Figure 3-10 : PK14.6 – RG

- Le processus d'érosion/glisement est relativement évolutif puisque le pied de berge RG a reculé de 3m en 6 ans au PK14.2, 10m au PK14.6, 2.5 m au PK14.8 dans les zones à enjeux et où les désordres sont survenus et entre 0 et 2m dans les secteurs amont jusqu'à PK15.6.
- Le profil au PK15.2 est un peu particulier car un glissement semble s'être produit entre 2016 et 2018, puis une recharge en 2022, mais nous n'avons pas trace d'éventuel travaux de cette nature.

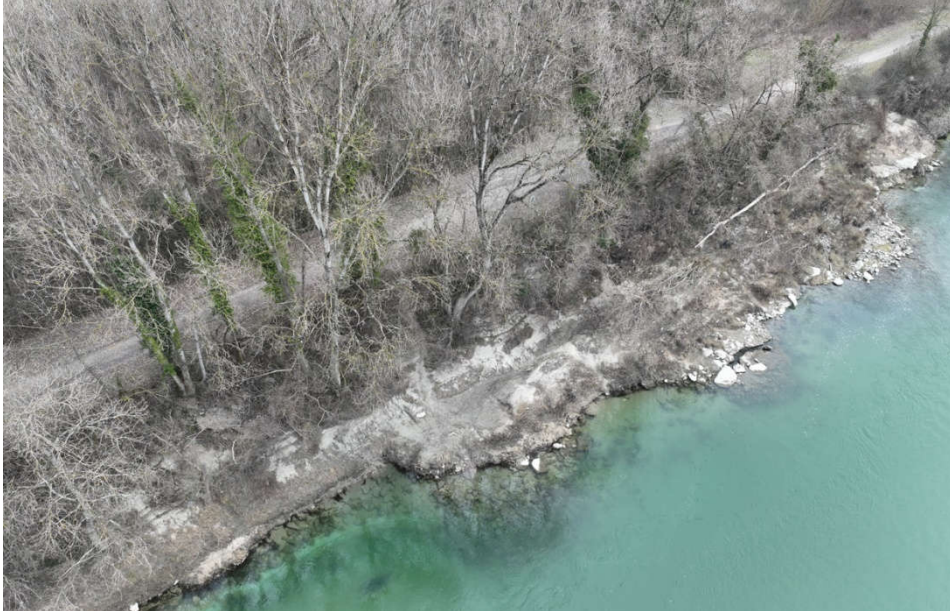
Photo 3-52 : PK17.5 ; source : setec hydratec, drone, 02/2024

A l'extrémité amont du tronçon, au PK17.5 et sur une douzaine de mètres, un glissement de berge semble être survenu, les bois qui étaient présents sur le tiers inférieur de la berge sont couchés (synonyme que les écoulements sont passés dessus avec une vitesse assez importante).

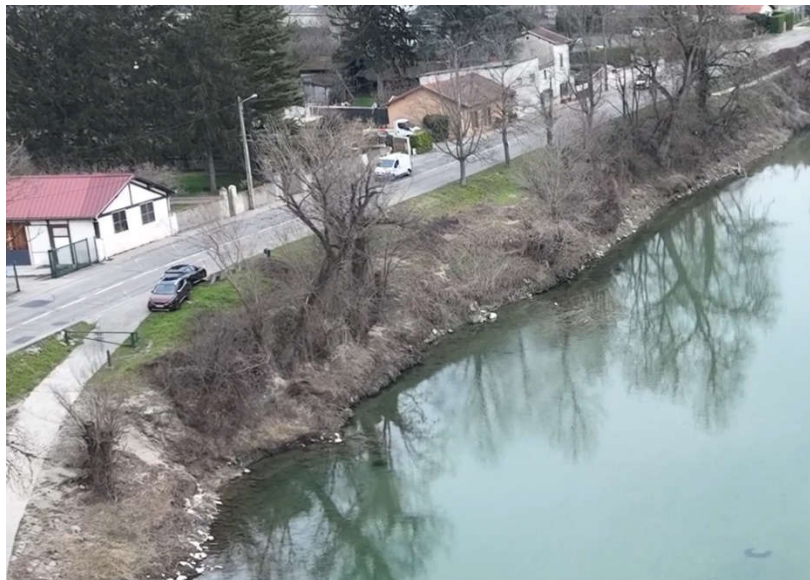
Photo 3-57 : PK16.1

Un processus érosif de pied de berge est effectivement observé, modéré en aval du PK16.1 et significatif en amont de la rampe de mise à l'eau au PK16.1.

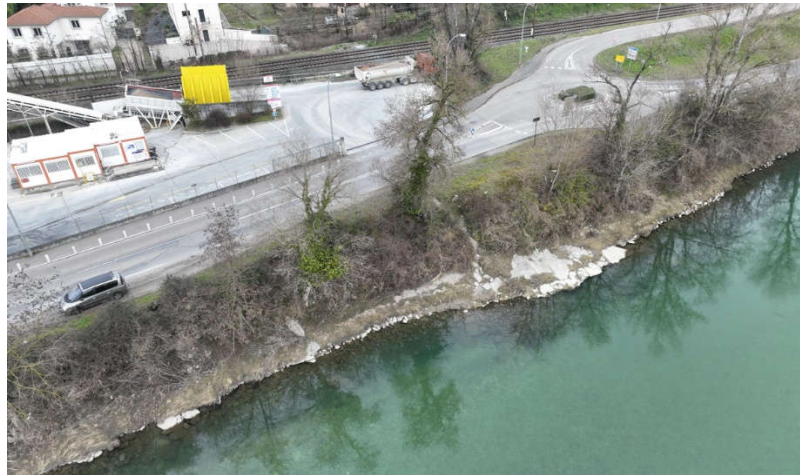
Figure 3-20 : PK15.25

Le décroché qui semble s'être produit entre 2016 et 2022 d'après les analyses topographie n'est pas corroboré par le diagnostic visuel au PK15.2 ; de même pour le profil PK15.00. Celui du PK14.6 pourrait correspondre à ce profil où la protection en enrochements très localisée et sur quai toute la hauteur de berge semble avoir complètement glissée.

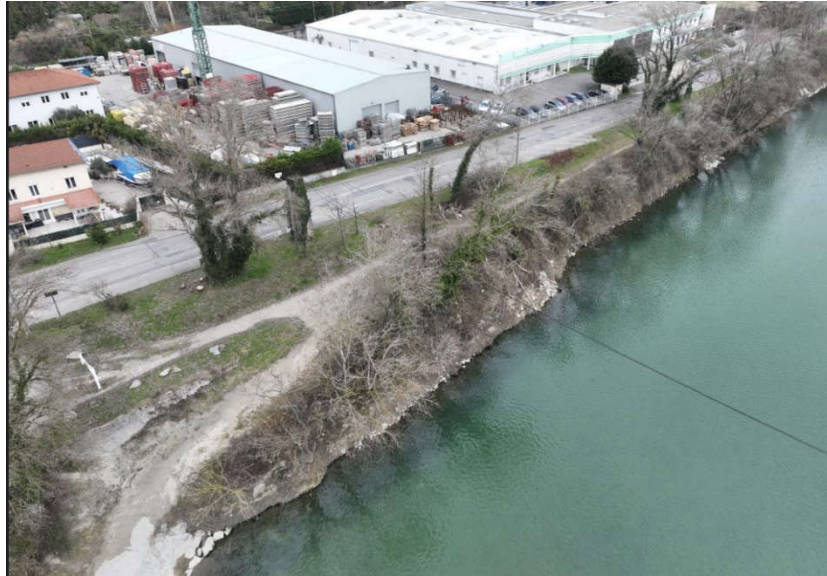
Photo 3-66 : PK14.55 et amont

Un processus érosif modéré de pied de berge est observé, ainsi que la présence d'une ancienne protection de pied désorganisée et quelques affleurements rocheux. Le fruit de berge établi à partir de la topographie varie entre 1H/1V et 3H/2V, ce qui est très raide.

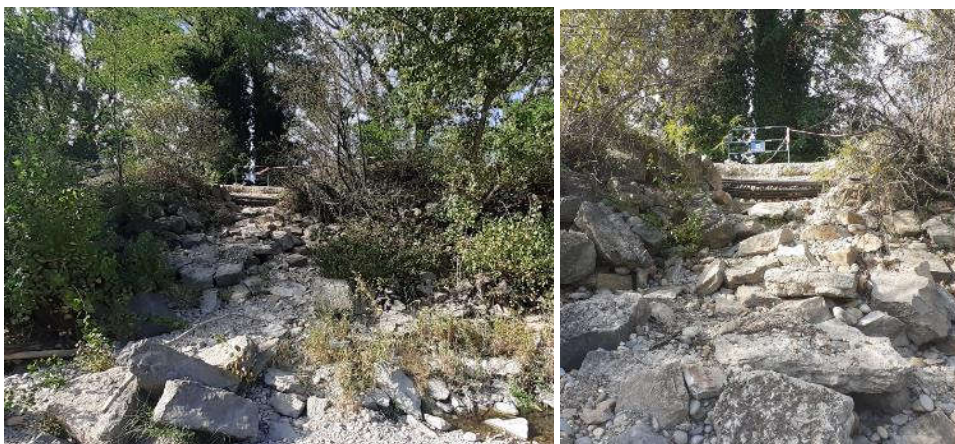
Photo 3-72 : glissement PK13.9 environ ; septembre 2023

Un glissement a eu lieu a priori suite aux crues de 2020-2021 au PK13.9 environ au droit de la protection en enrochements libres mise en place dans le cadre des travaux de réalisation du seuil PK14. On observe la présence d'un perré maçonné sur le tiers supérieur du talus.

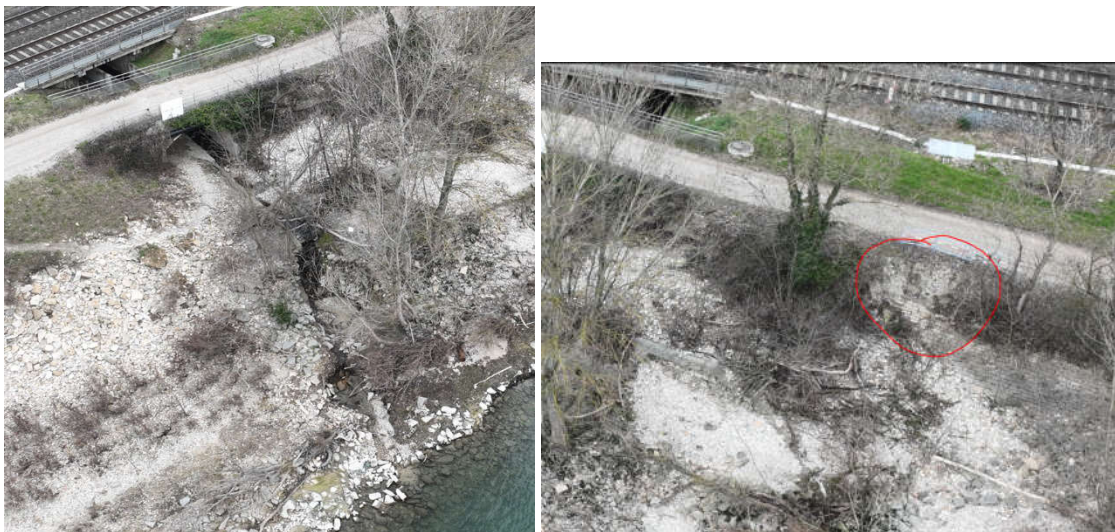
Photo 3-78 : exutoire ruisseau du Molliet

Au droit du PK13.78/13.75, l'exutoire du ruisseau du Molliet qui était maçonné de part et d'autre ainsi qu'au droit du chenal est complètement détruit dans sa partie aval. Le ruisseau se jette donc directement dans la berge créant une fosse d'érosion, et de nombreux arbres ont poussé et désorganise également les aménagements. De plus, un glissement a eu lieu en amont immédiat de ce franchissement avec glissement de la berge au-dessus du perré maçonné.

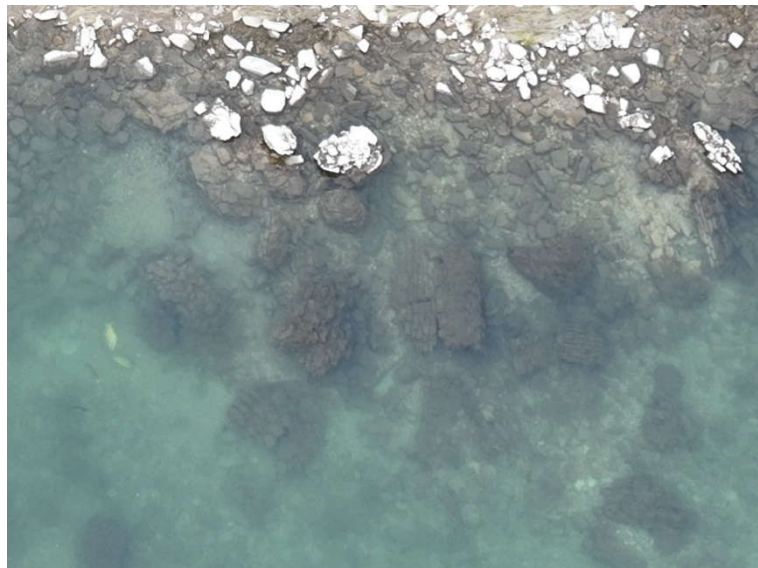
Photo 3-82 : pans de perré maçonné

On devine dans le fond du Rhône, à quelques mètres du pied de berges, des pans entiers de perré maçonné.

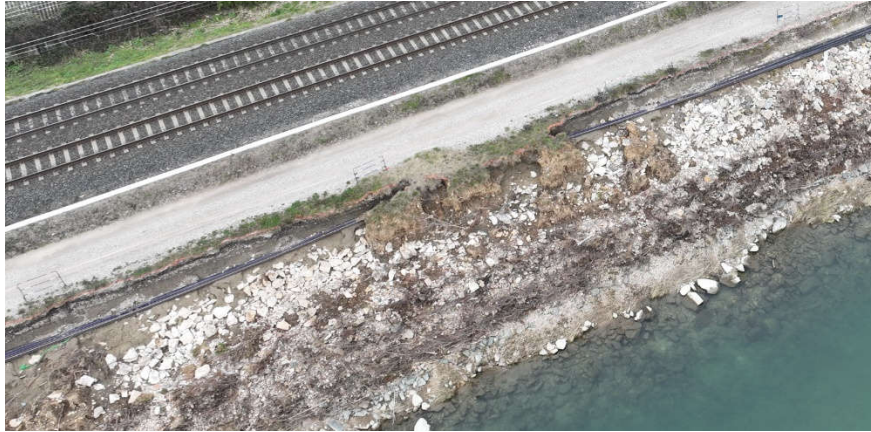
Photo 3-83 : moitié aval du tronçon

Il semblerait que des blocs décimétriques aient été posés (nommés matériaux gravelo-terreux sur les plans d'exécution Vinci) au-dessus de la strate végétale, puis recouverts de terre + géotextile coco et ensemencement. C'est cette couche végétale qui a glissé.

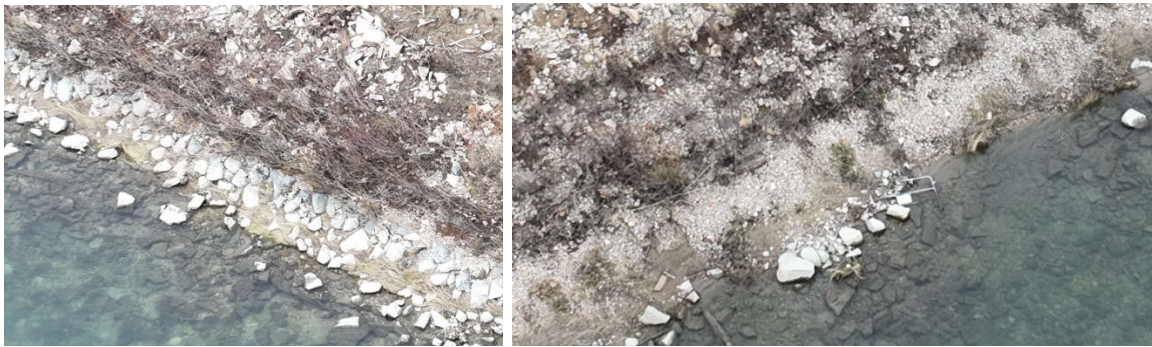
Photo 3-84 : zoom moitié aval (gauche), amont (droite)

Sur tout le tronçon une protection de pied en enrochements de diamètre 40-60cm avec sabot a normalement été posée, avec atterrissements d'hélophytes. On le distingue sur la moitié aval, mais pas sur la moitié amont, celui-ci ayant dû être recouvert de matériau sablo-graveleux, peut-être issu de la couche de protection du réseau de fibre qui s'est délité et aurait glissé.

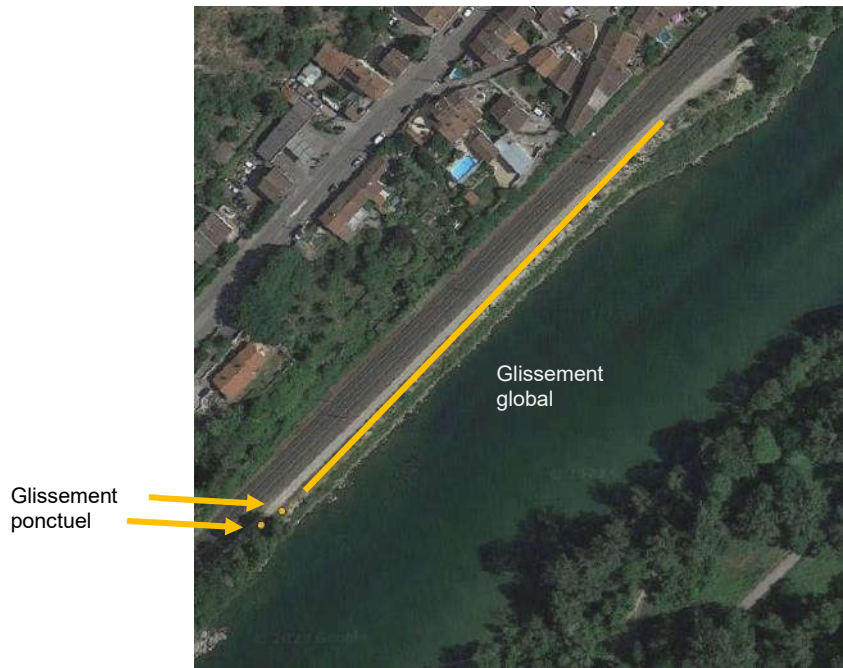
Photo 3-86 : glissements ponctuels PK13.52 RD

Des encoches d'érosion ponctuelles sont vues en aval entre les PK13.6 et 13.4 environ, ainsi que processus actifs d'érosion en pied de berges.

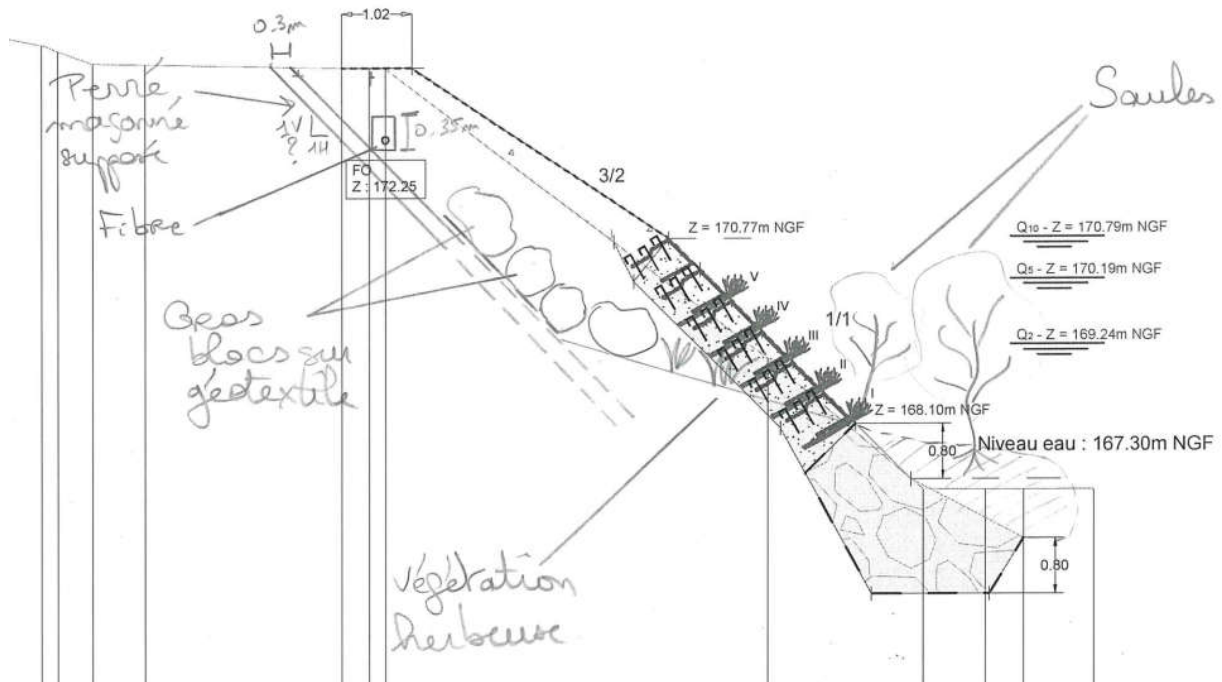
Figure 3-40 : désordre PK13.6 RD

« Ci-après, la coupe représente ce que nous avons observé au PK13.6 avec pour base la coupe d'exécution des travaux de Vinci en 2017.

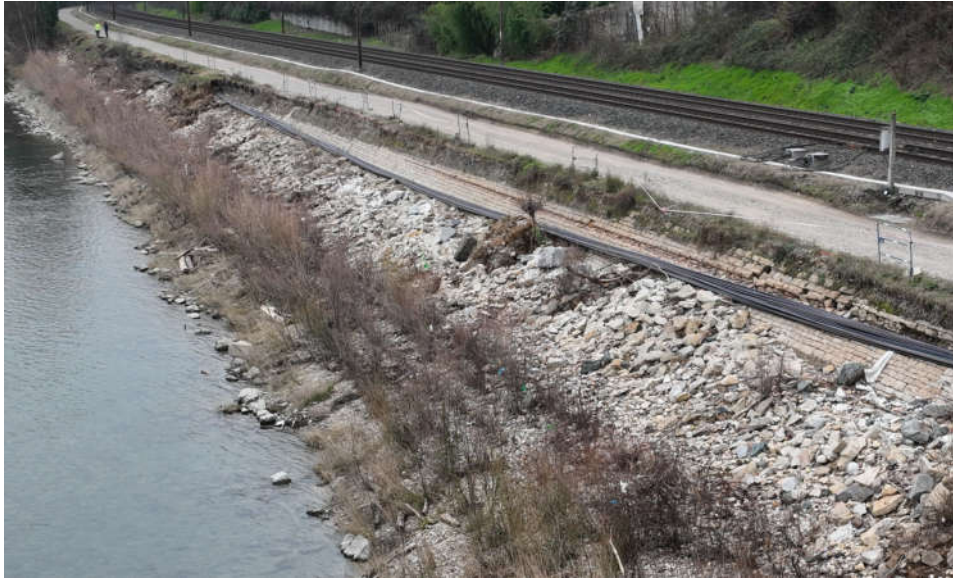
Photo 3-90 : PK13.6

Nos dernières observations confirment la coupe présentée ci-avant, à la différence prêt que les lits de plants et plançons semblent en fait ne pas avoir glissé et avoir poussé en place, et de la végétation type hélophyte aurait été plantée par-dessus le sabot en enrochements de pied et s'être implantée.

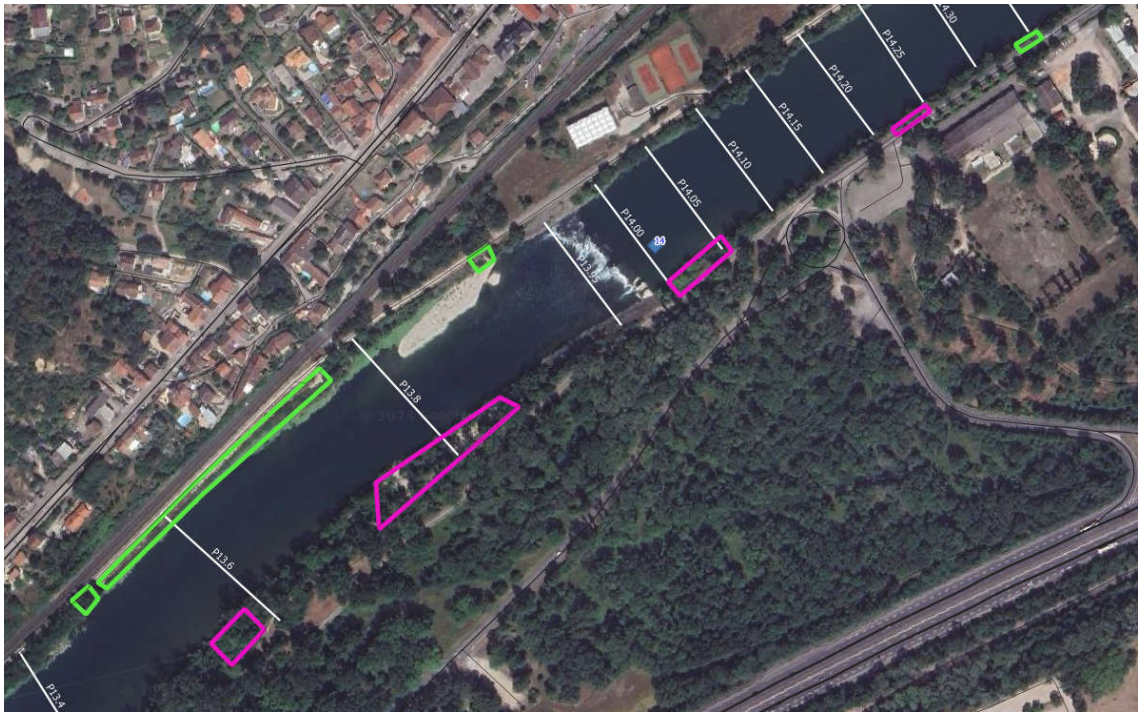
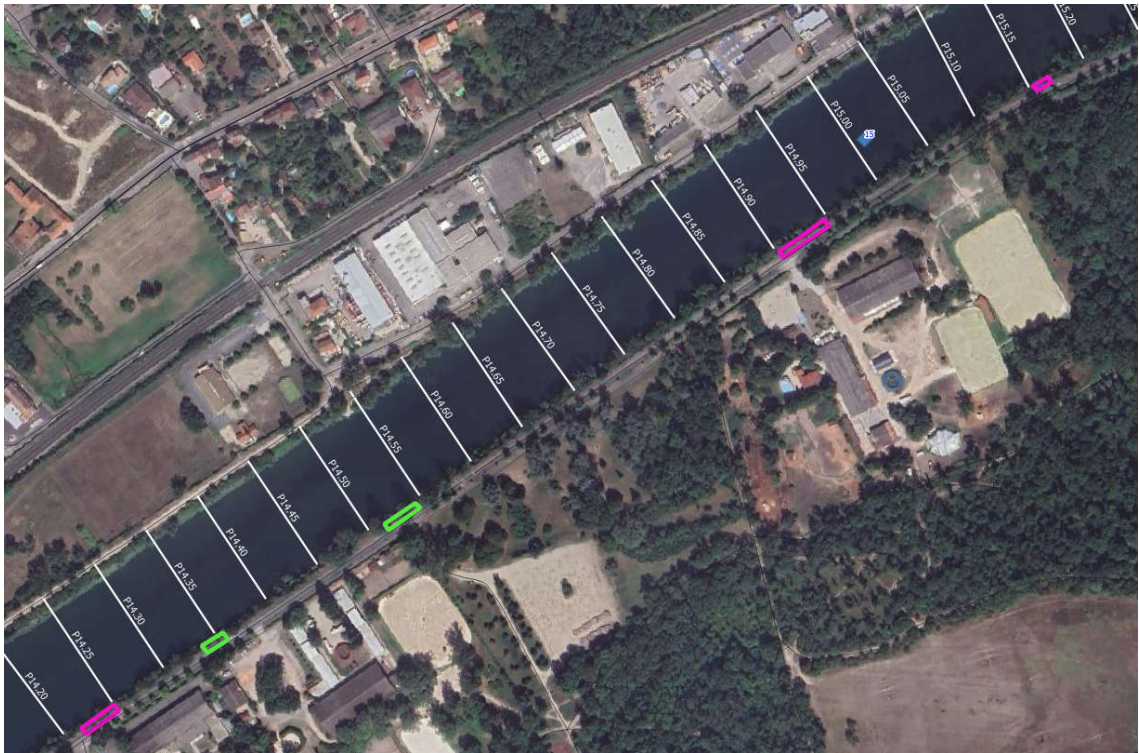
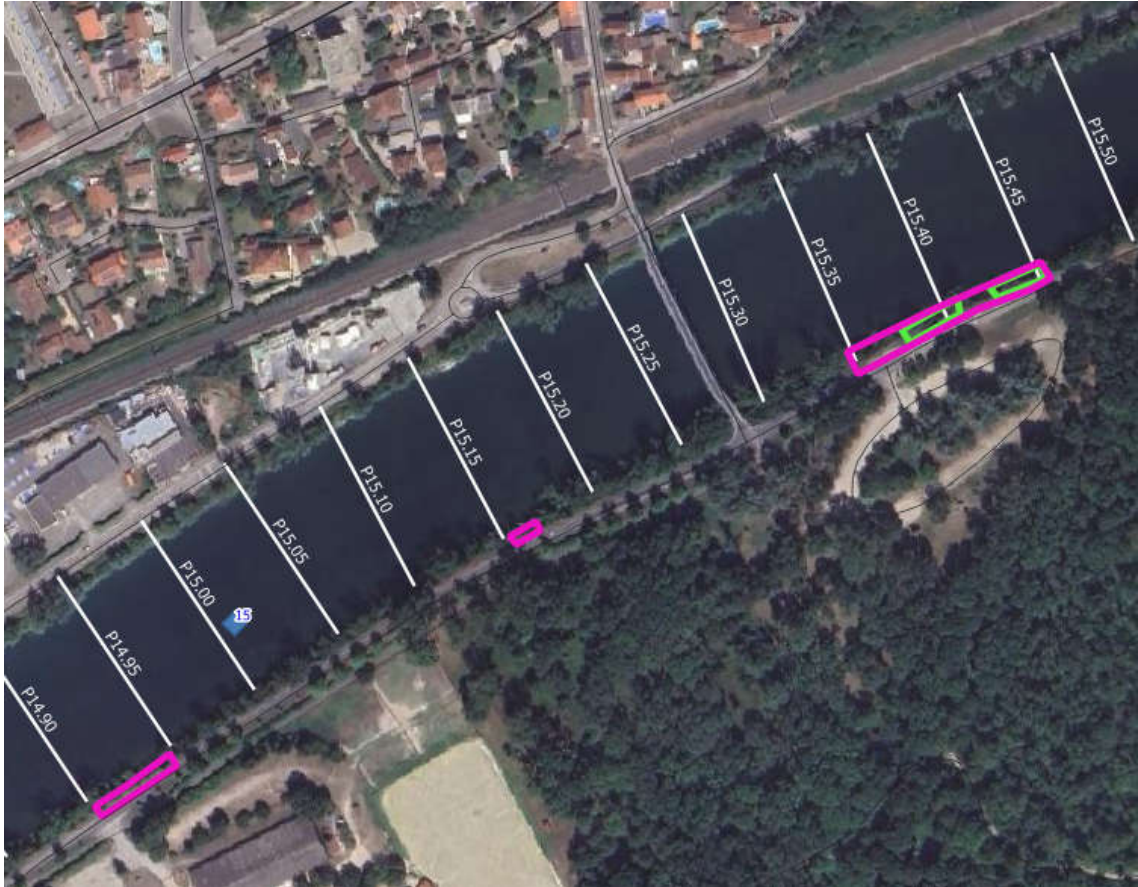
Figure 3-41 : position des loupes d'érosion/glissement observées en février 2024 en fuschia – en vert : désordres existants déjà en septembre 2023 au début de notre mission

Les zones où des désordres étaient apparus ont significativement évolué suite aux crues de fin 2023/début 2024 et se sont étendues. De nouveaux désordres sont apparus en rive gauche en aval du pont de l'île, au droit du centre Equ'ain ainsi qu'en amont du rond-point routier et en aval du seuil. En rive droite, pas de nouveau désordre mais une évolution de la zone existante et une légère extension de celle-ci.

Si l'on reprend la matrice de criticité proposée, et qu'on l'applique aux désordres observés en rive gauche depuis 2018 environ et en rive droite depuis 2020, on aurait un classement de type « criticité haute ».

En effet, depuis leur apparition, et d'après les données à notre disposition, les désordres semblent avoir peu évolué en conditions normales mais ont beaucoup évolué durant et suite aux dernières crues et sont susceptibles d'évoluer « de façon instable » notamment à cause des facteurs aggravants présentés dans le rapport principal de diagnostic (présence de végétation, réseaux...).

Il est donc important d'abattre les arbres au droit des zones de désordre, interdire à la circulation la voie en rive gauche côté Rhône et la piste cyclable en haut de berge.
