Commune de Sainte Croix
Schéma directeur d'assainissement
Rapport intermédiaire n°3

Septembre 2004

Dossier V 04030 LY PC

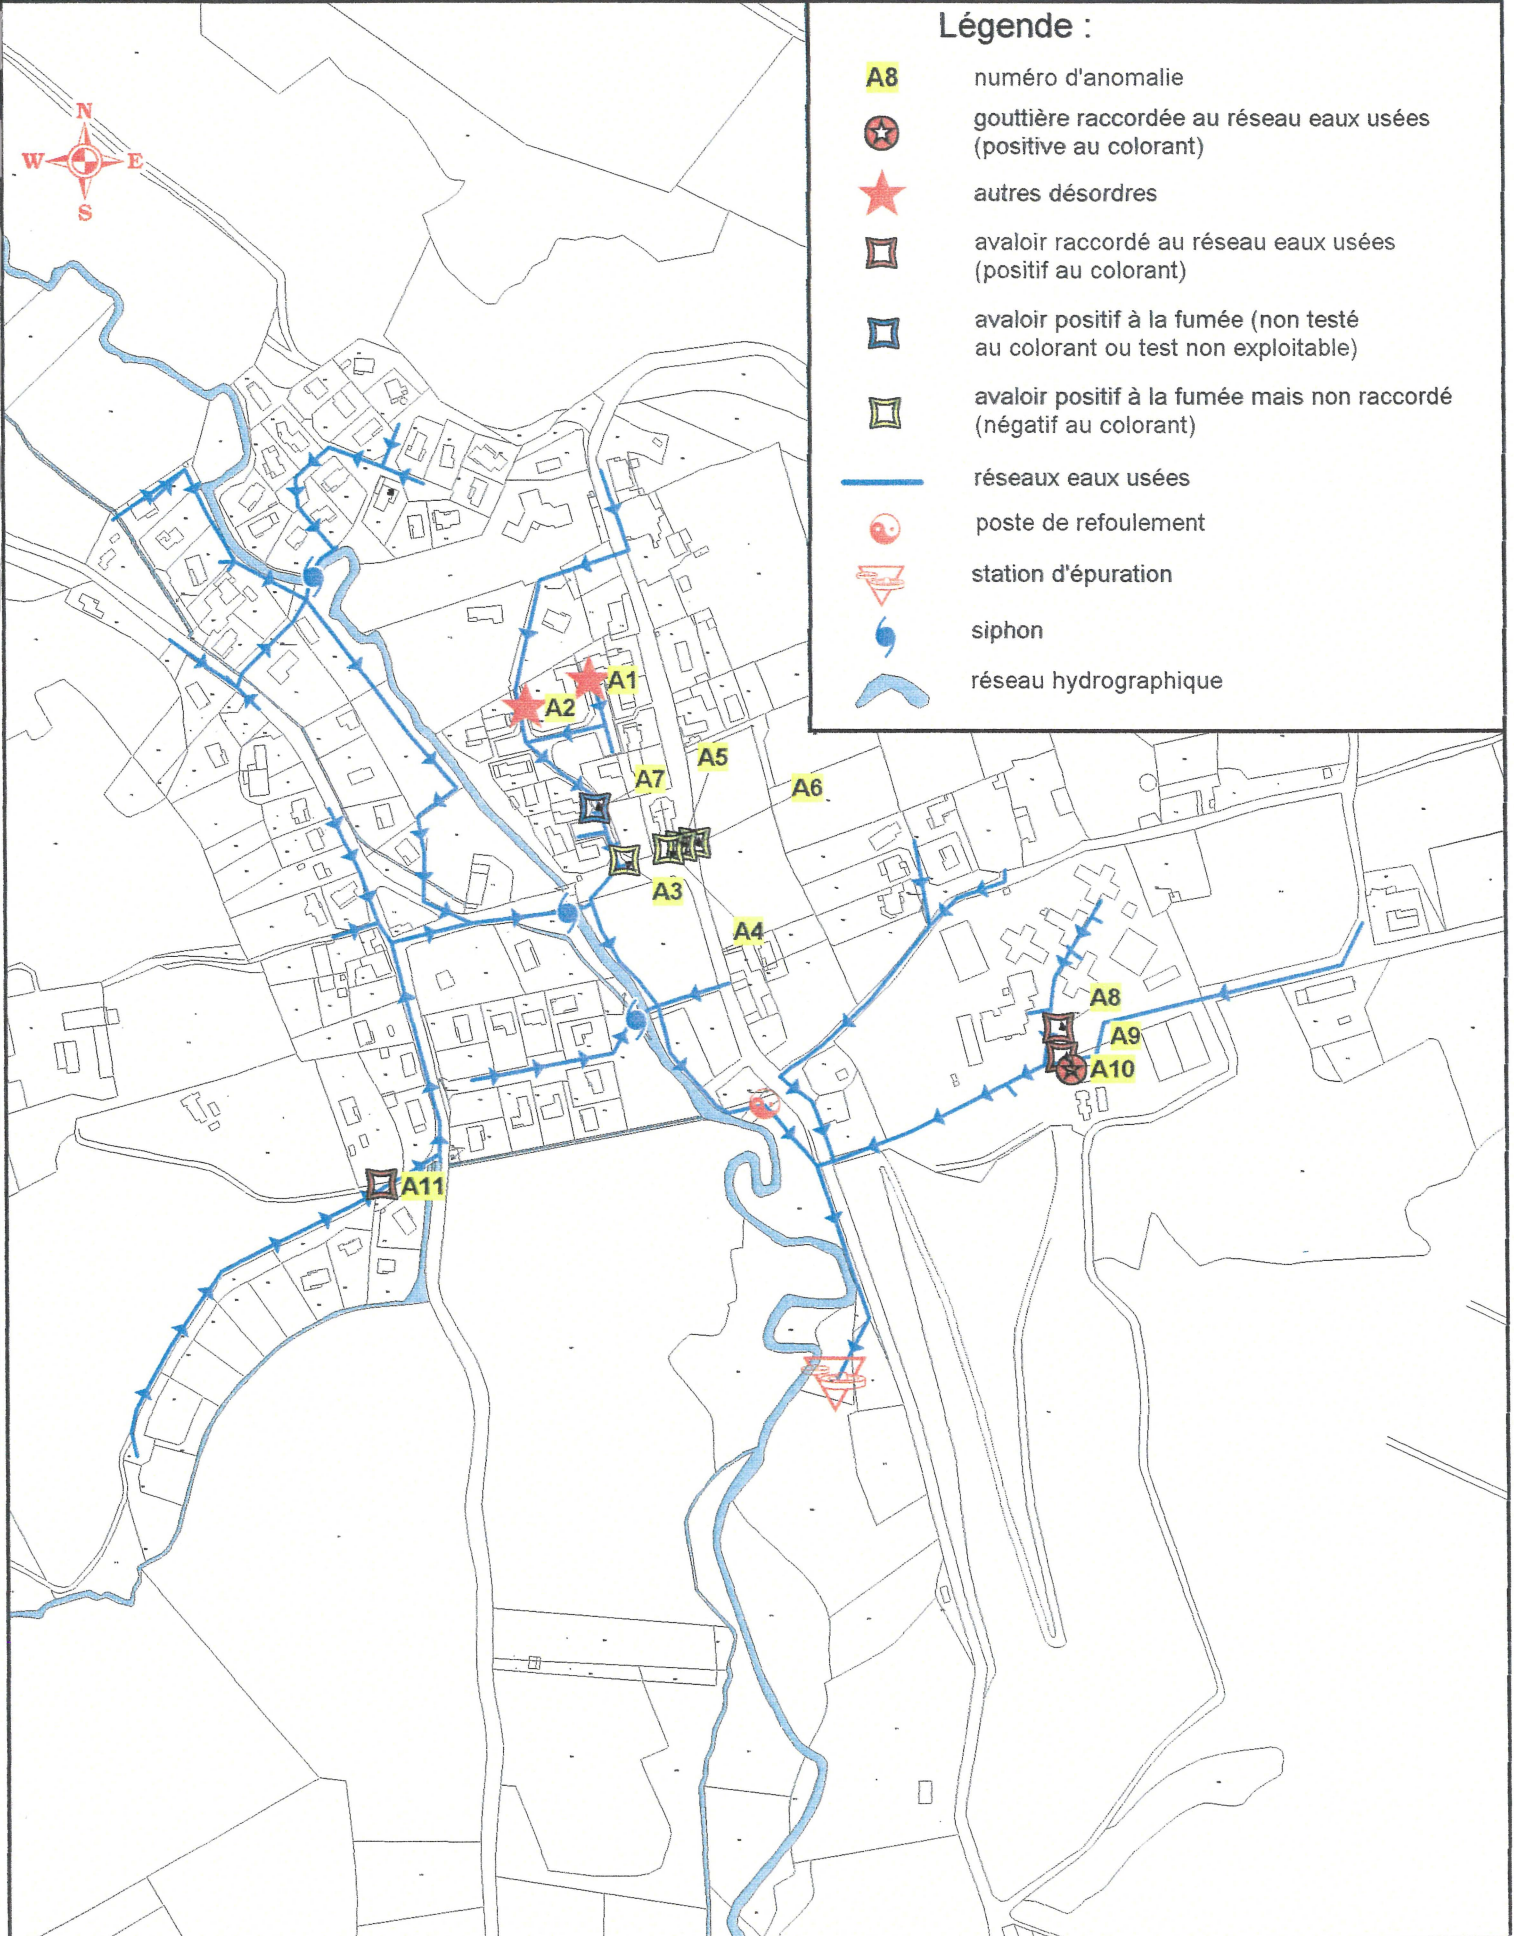
↳ *Planche 1 : Planche cartographique des anomalies identifiées lors des tests au fumigène*

De nombreux éléments ont répondu aux tests au fumigène. Toutefois, peu de contrôles au colorant n'ont donné un résultat positif. Seulement l'avaloir ainsi que la gouttière du centre Edf ont répondu de façon positive à nos tests au colorant. Ces résultats positifs constituent une surface active de **650 m²**.

Lors du repérage réseau, un mauvais raccordement d'un avaloir a été identifié. En effet, l'avaloir est raccordé directement sur le réseau d'eaux usées. Ce dernier draine une surface d'eau pluviale supérieure à **environ 1 500 m²**.

Lors du repérage du réseau en aval du centre EDF, plusieurs infiltrations d'eaux ont été identifiées sur les viroles.

Le test à la fumée a permis de mettre en évidence la présence de boîtes de branchement d'eaux usées non étanches. Ces boîtes de branchements sont la source de quelques intrusions d'eaux pluviales lors d'épisodes pluvieux.

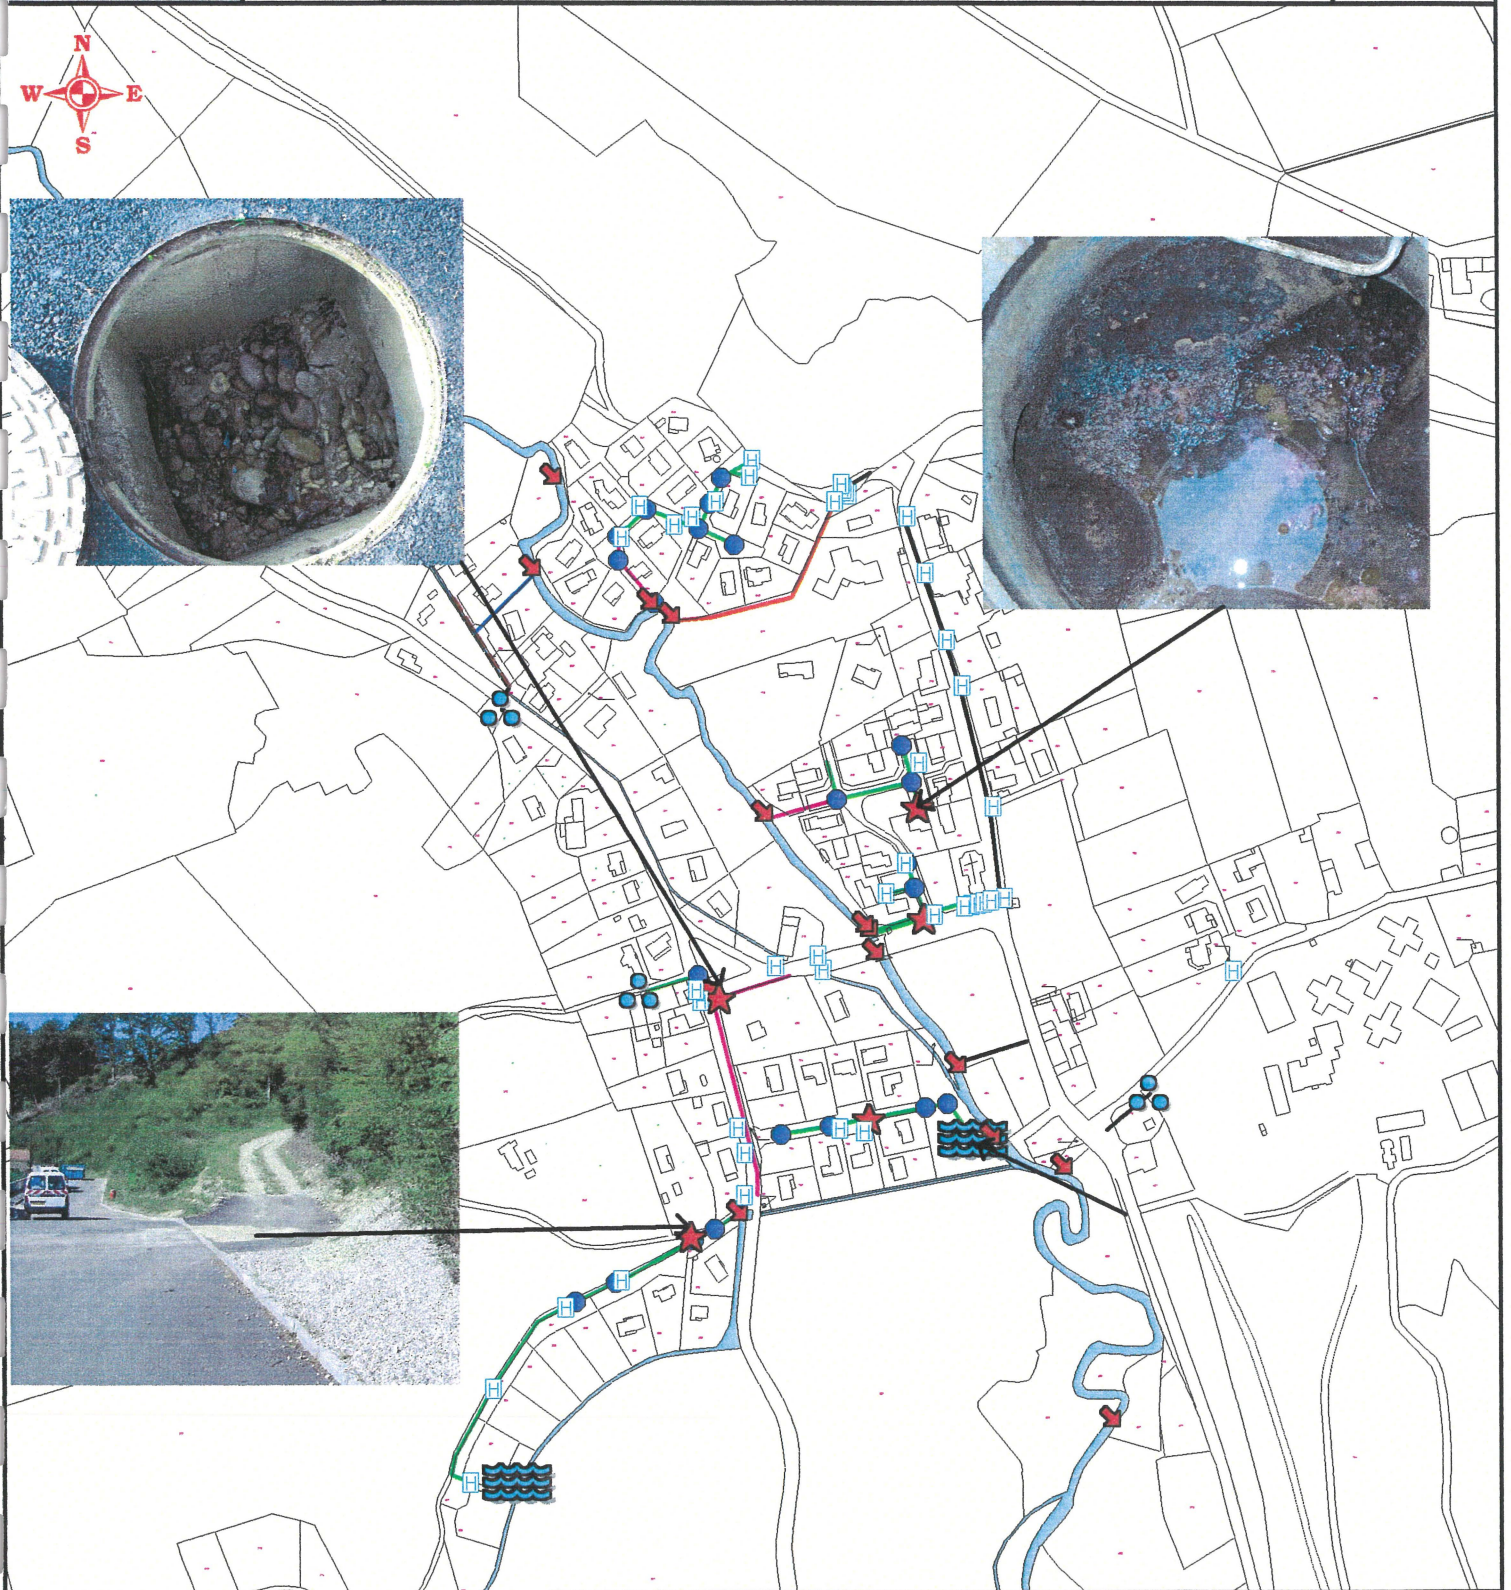
- des eaux usées dans le réseau d'eaux pluviales
- un avaloir raccordé au réseau d'eaux usées.

Ces anomalies sont présentées dans la planche qui suit.

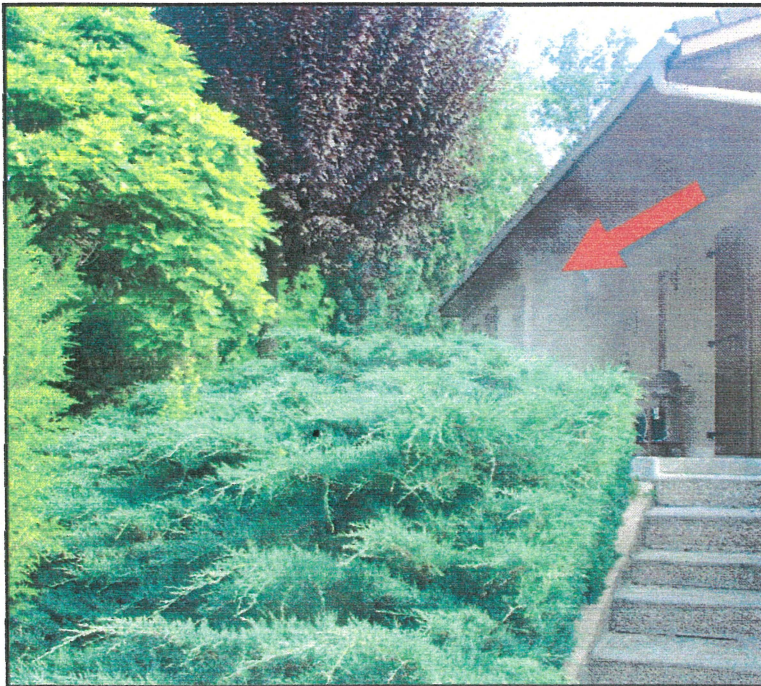
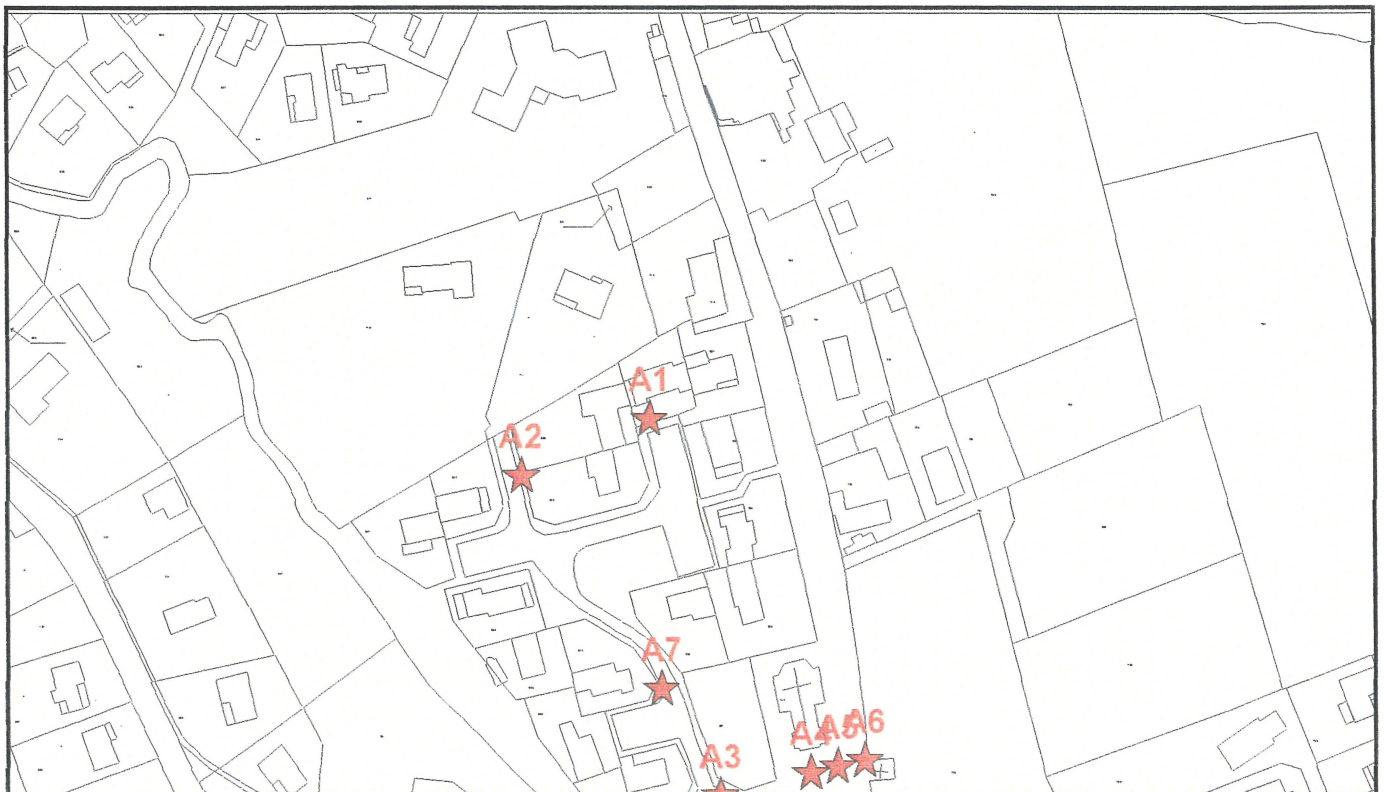
Voie communale n°5

Réponse à la fumée	Test au colorant	Conclusions
<input checked="" type="checkbox"/> Rapide <input checked="" type="checkbox"/> Nette <input type="checkbox"/> Différée <input type="checkbox"/> Diffuse	Anomalie testée <input type="checkbox"/> Oui <input checked="" type="checkbox"/> Non Résultat <input type="checkbox"/> Positif <input checked="" type="checkbox"/> Négatif	<input type="checkbox"/> Élément raccordé au réseau des eaux usées <input type="checkbox"/> Élément non raccordé au réseau des eaux usées <input checked="" type="checkbox"/> Connexion non validée

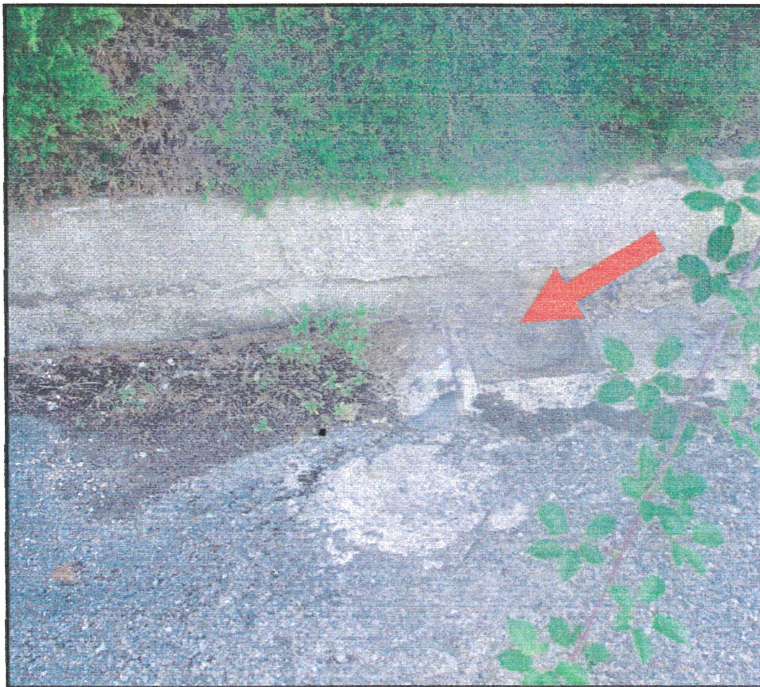
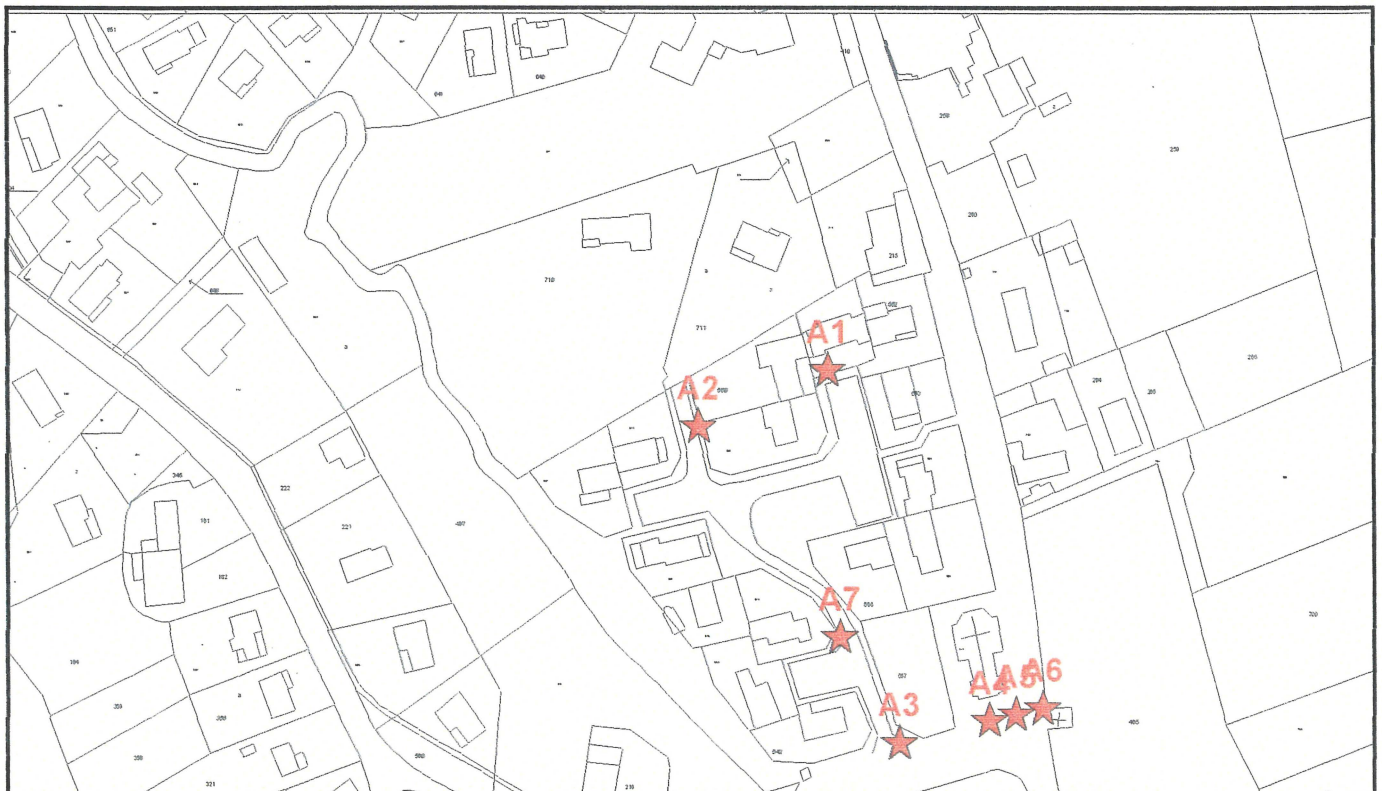
Voie communale n°5

Réponse à la fumée	Test au colorant	Conclusions
<input checked="" type="checkbox"/> Rapide <input checked="" type="checkbox"/> Nette <input type="checkbox"/> Différée <input type="checkbox"/> Diffuse	Anomalie testée <input type="checkbox"/> Oui <input checked="" type="checkbox"/> Non Résultat <input type="checkbox"/> Positif <input type="checkbox"/> Négatif	<input checked="" type="checkbox"/> Élément raccordé au réseau des eaux usées <input type="checkbox"/> Élément non raccordé au réseau des eaux usées <input type="checkbox"/> Connexion non validée

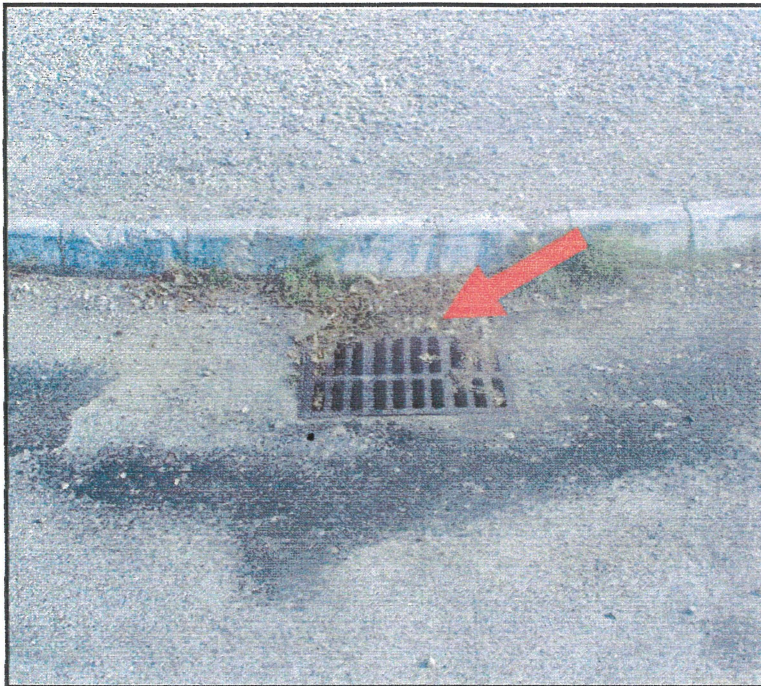
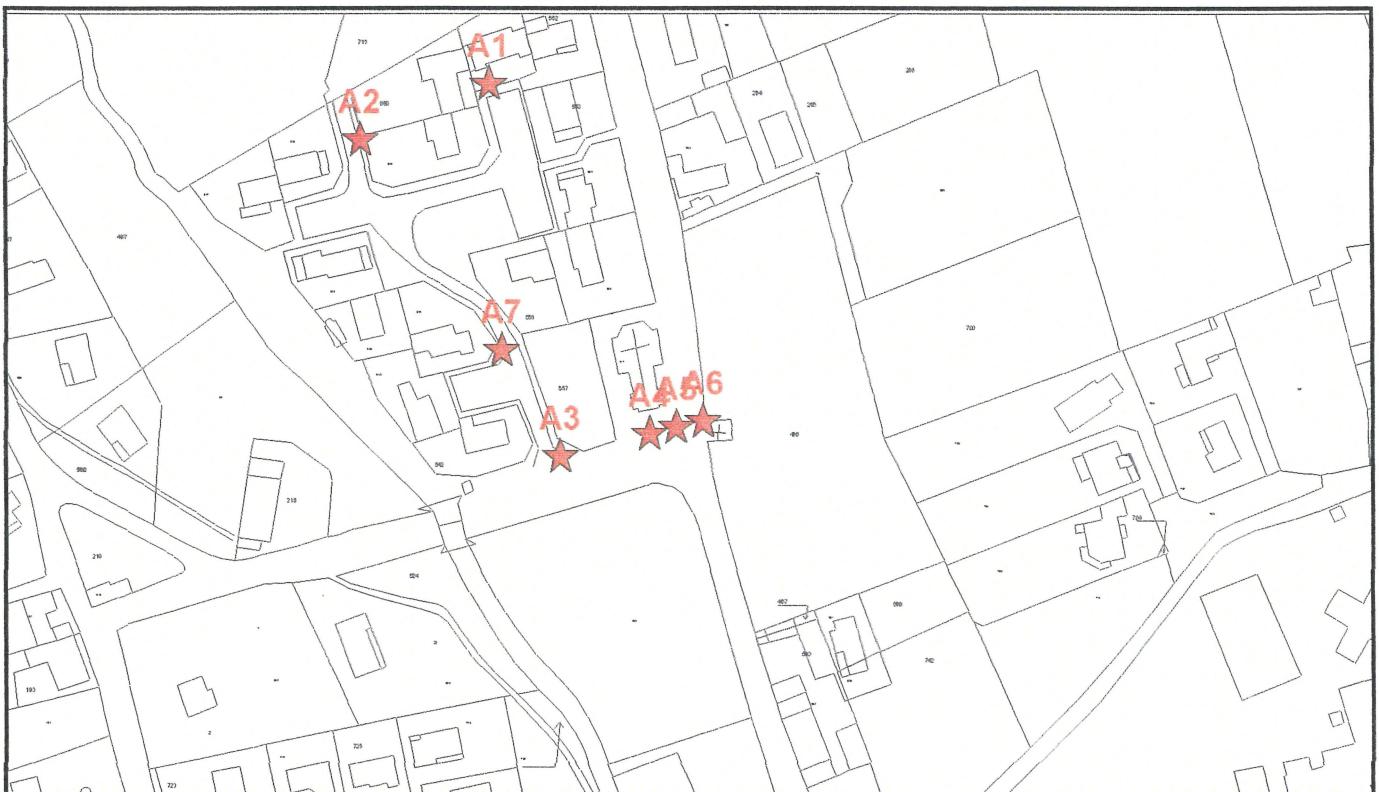
Voie communale n°5

Réponse à la fumée	Test au colorant	Conclusions
<input checked="" type="checkbox"/> Rapide <input checked="" type="checkbox"/> Nette <input type="checkbox"/> Différée <input type="checkbox"/> Diffuse	Anomalie testée <input checked="" type="checkbox"/> Oui <input type="checkbox"/> Non Résultat <input type="checkbox"/> Positif <input type="checkbox"/> Négatif	<input type="checkbox"/> Élément raccordé au réseau des eaux usées <input checked="" type="checkbox"/> Élément non raccordé au réseau des eaux usées <input type="checkbox"/> Connexion non validée

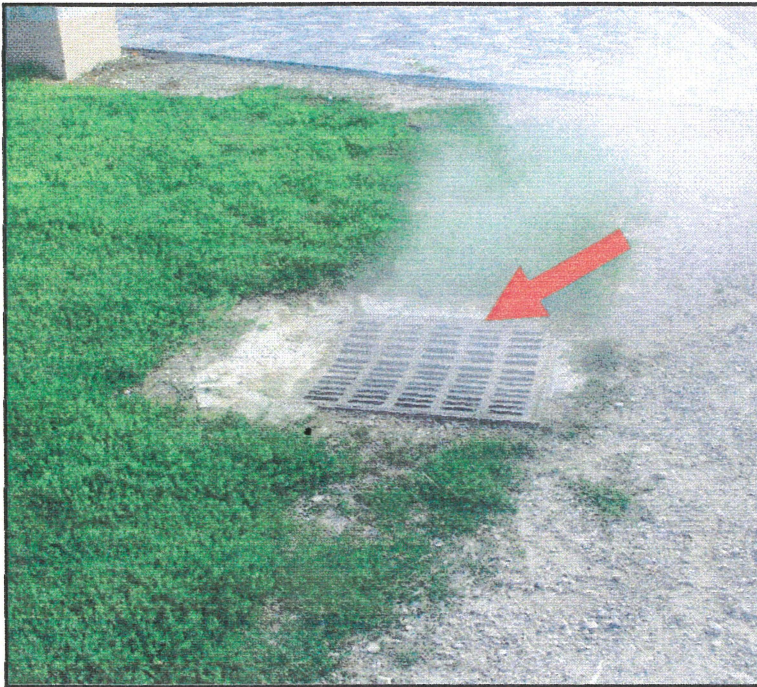
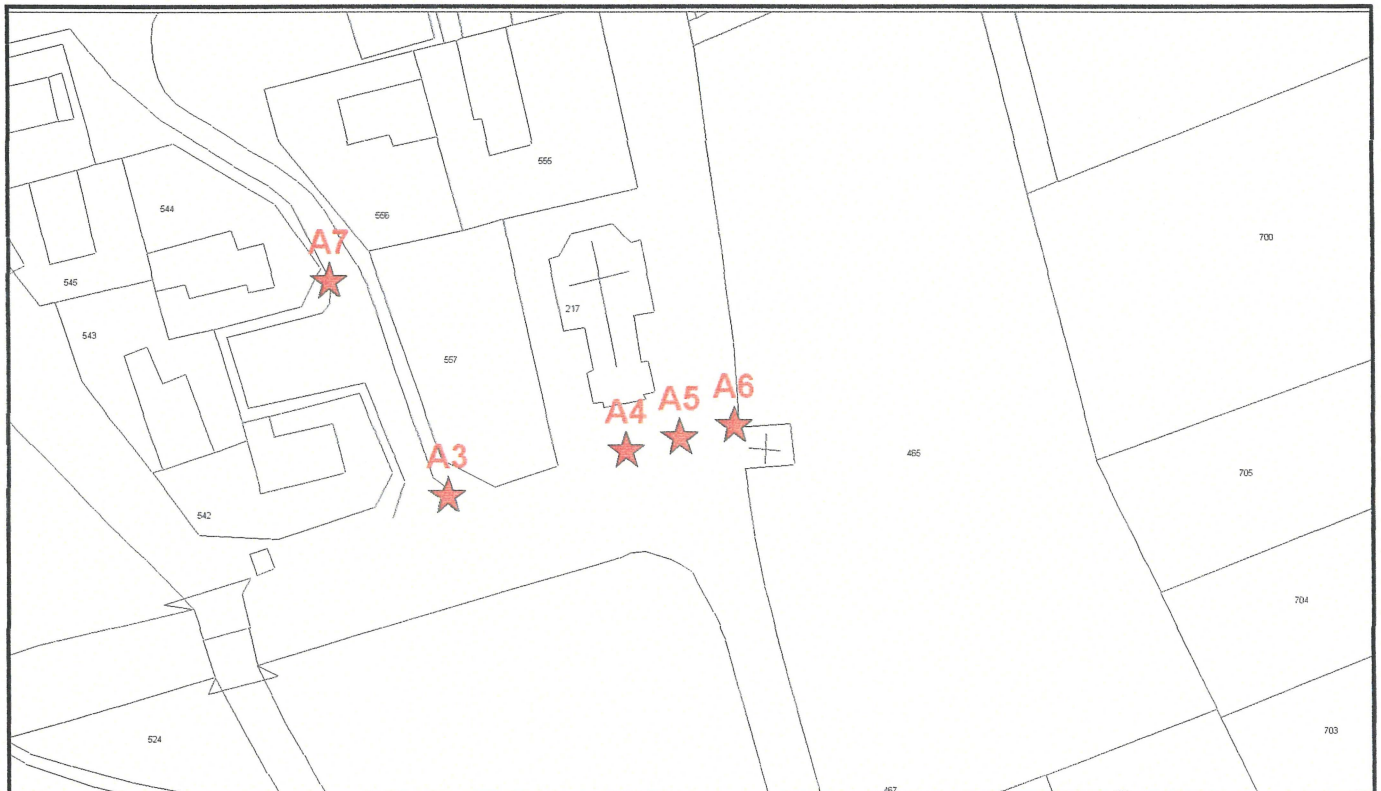
Voie communale n°5

Réponse à la fumée	Test au colorant	Conclusions
<input checked="" type="checkbox"/> Rapide <input checked="" type="checkbox"/> Nette <input type="checkbox"/> Différée <input type="checkbox"/> Diffuse	Anomalie testée <input checked="" type="checkbox"/> Oui <input type="checkbox"/> Non Résultat <input type="checkbox"/> Positif <input checked="" type="checkbox"/> Négatif	<input type="checkbox"/> Élément raccordé au réseau des eaux usées <input checked="" type="checkbox"/> Élément non raccordé au réseau des eaux usées <input type="checkbox"/> Connexion non validée

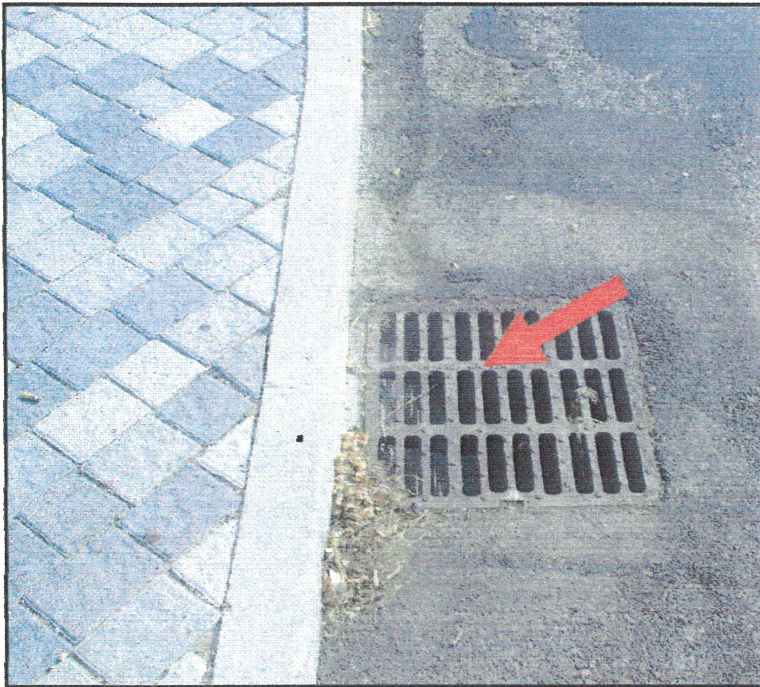
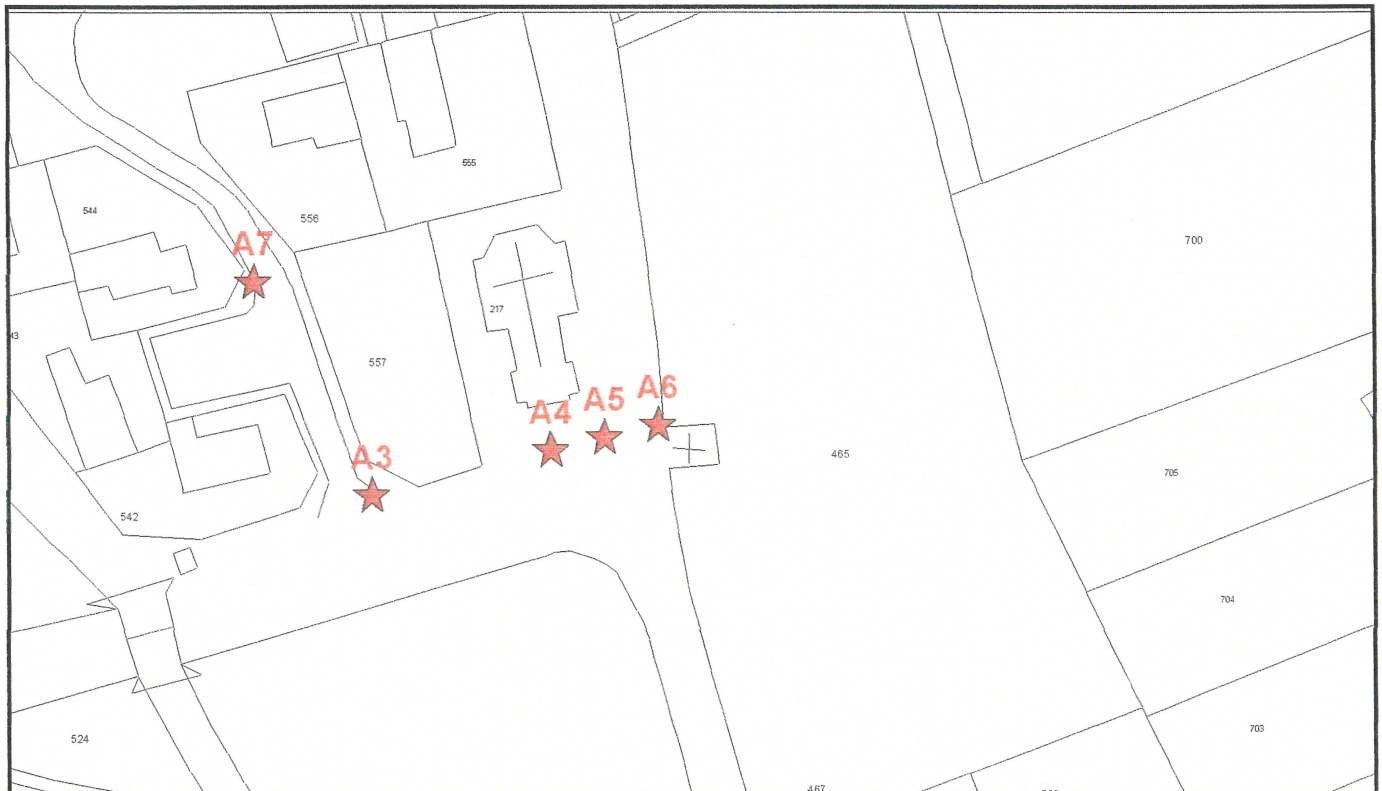
Voie communale n°5

Réponse à la fumée	Test au colorant	Conclusions
<input checked="" type="checkbox"/> Rapide <input checked="" type="checkbox"/> Nette <input type="checkbox"/> Différée <input type="checkbox"/> Diffuse	Anomalie testée <input checked="" type="checkbox"/> Oui <input type="checkbox"/> Non Résultat <input type="checkbox"/> Positif <input checked="" type="checkbox"/> Négatif	<input type="checkbox"/> Élément raccordé au réseau des eaux usées <input checked="" type="checkbox"/> Élément non raccordé au réseau des eaux usées <input type="checkbox"/> Connexion non validée

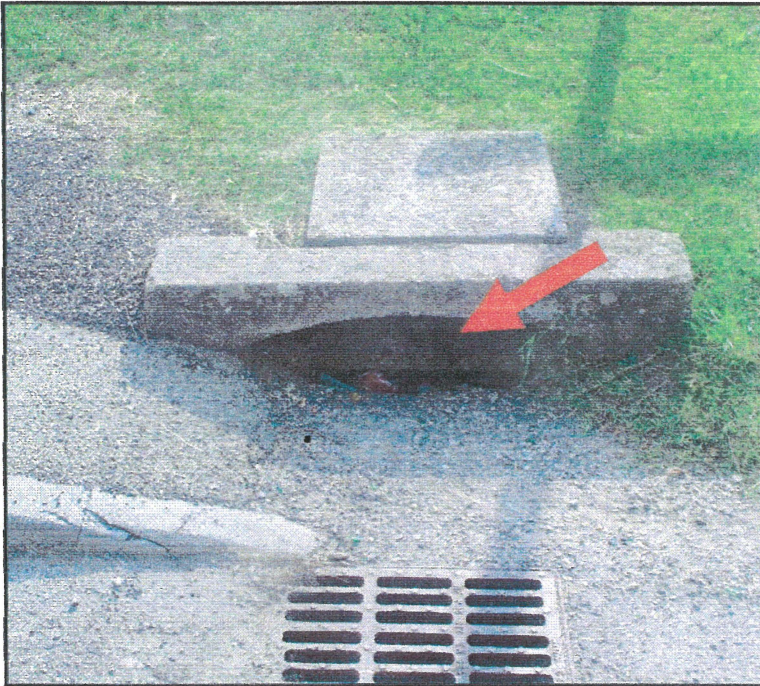
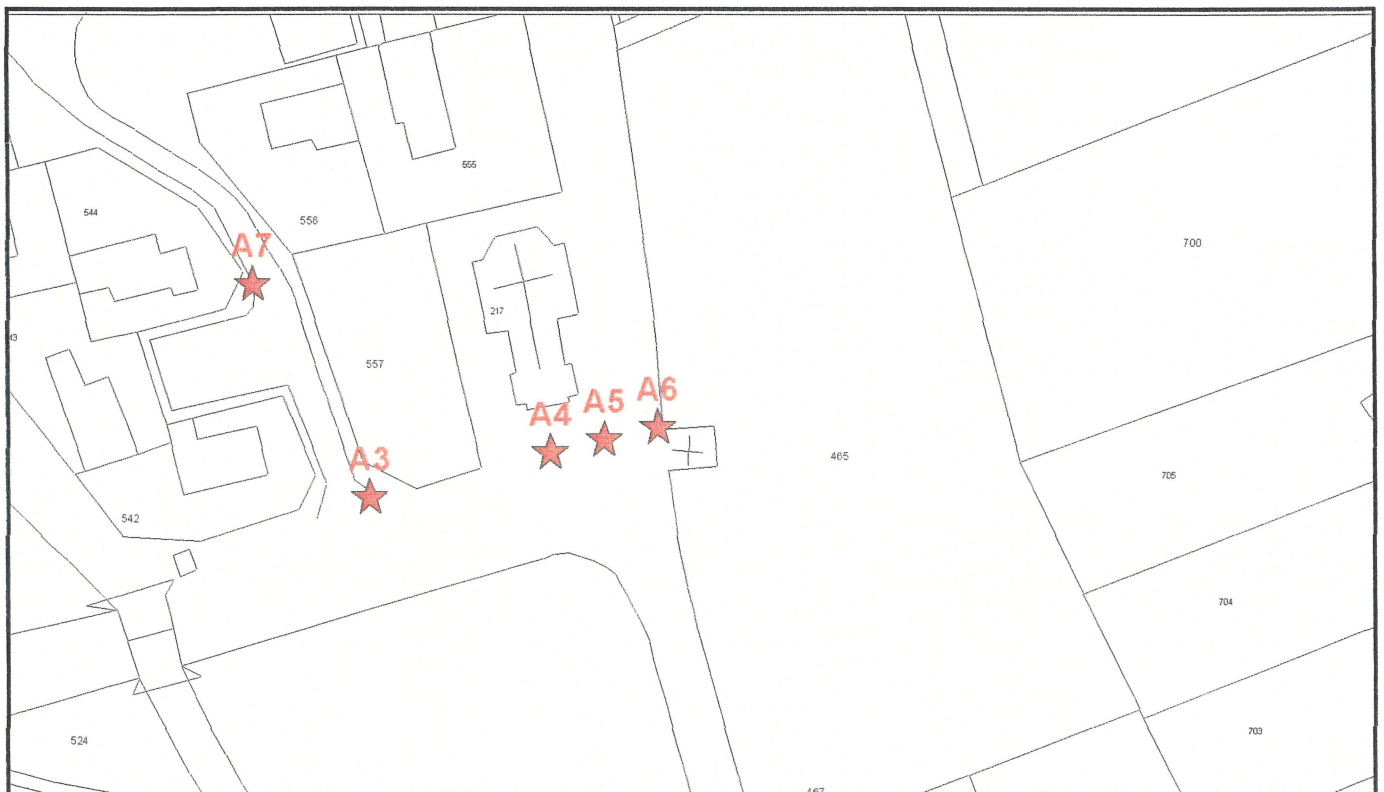
Voie communale n°5

Réponse à la fumée	Test au colorant	Conclusions
<input checked="" type="checkbox"/> Rapide <input checked="" type="checkbox"/> Nette <input type="checkbox"/> Différée <input type="checkbox"/> Diffuse	Anomalie testée <input checked="" type="checkbox"/> Oui <input type="checkbox"/> Non Résultat <input type="checkbox"/> Positif <input checked="" type="checkbox"/> Négatif	<input type="checkbox"/> Élément raccordé au réseau des eaux usées <input checked="" type="checkbox"/> Élément non raccordé au réseau des eaux usées <input type="checkbox"/> Connexion non validée

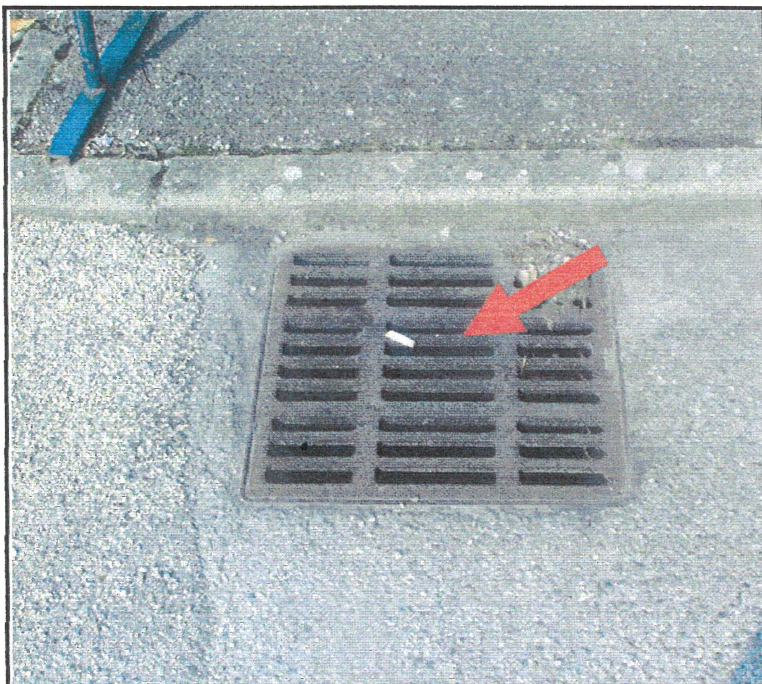
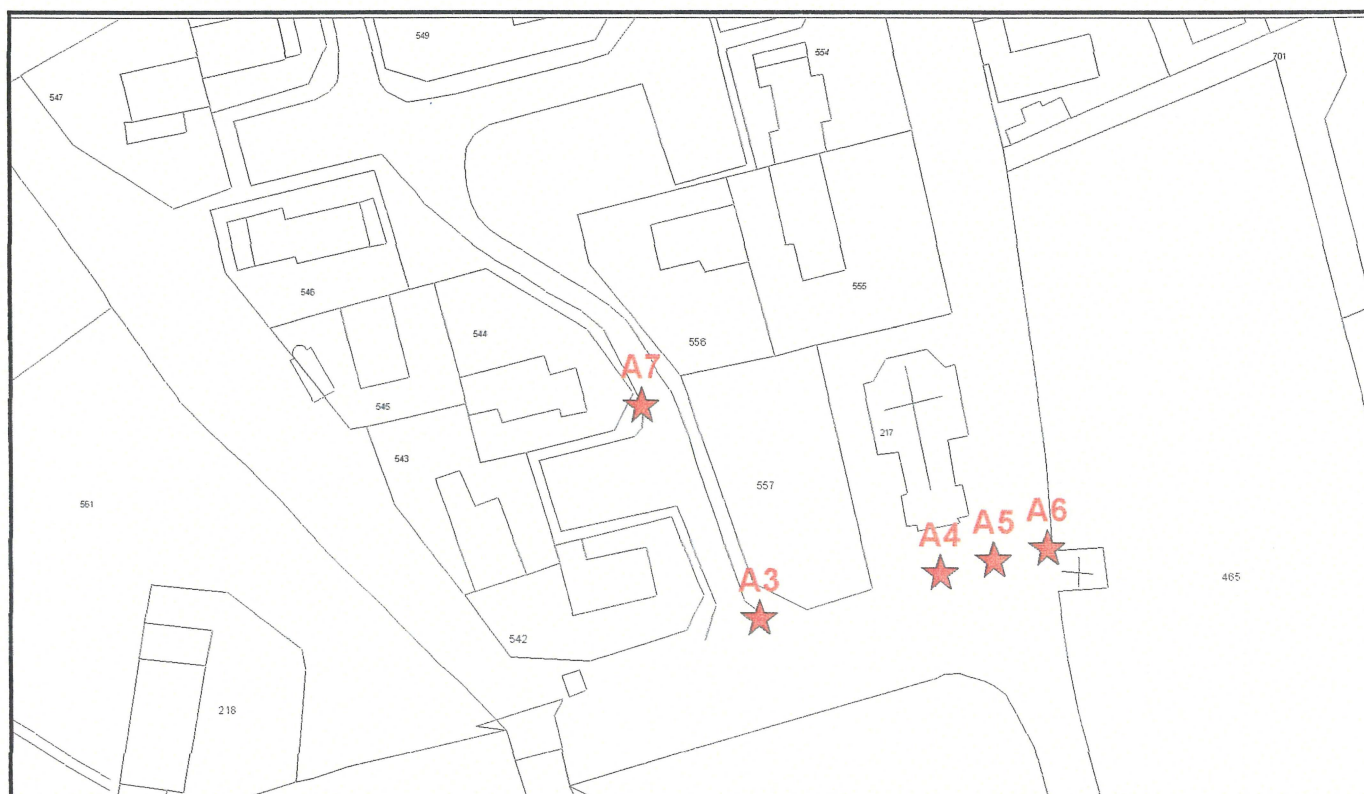
Voie communale n°5

Réponse à la fumée	Test au colorant	Conclusions
<input type="checkbox"/> Rapide <input type="checkbox"/> Nette <input checked="" type="checkbox"/> Différée <input checked="" type="checkbox"/> Diffuse	Anomalie testée <input checked="" type="checkbox"/> Oui <input type="checkbox"/> Non Résultat <input type="checkbox"/> Positif <input checked="" type="checkbox"/> Négatif	<input type="checkbox"/> Élément raccordé au réseau des eaux usées <input type="checkbox"/> Élément non raccordé au réseau des eaux usées <input checked="" type="checkbox"/> Connexion non validée

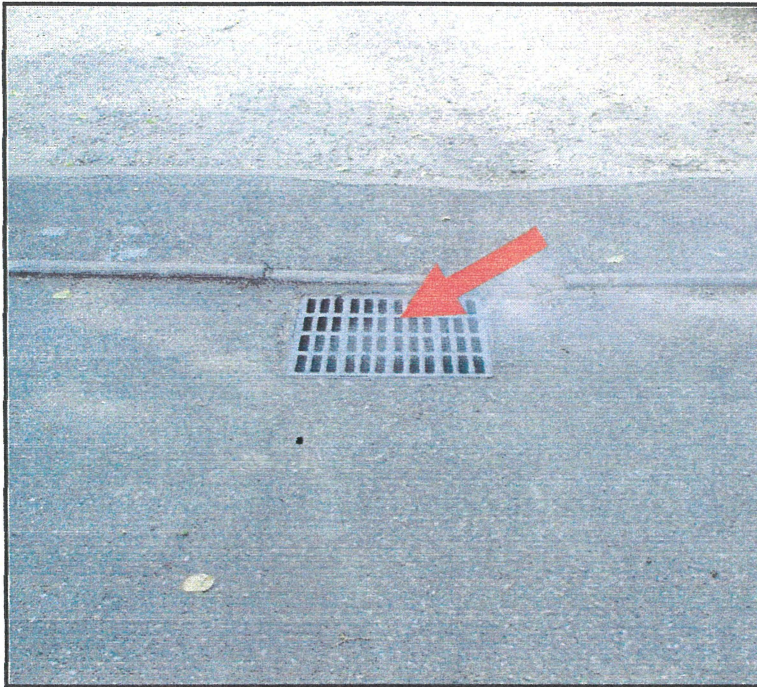
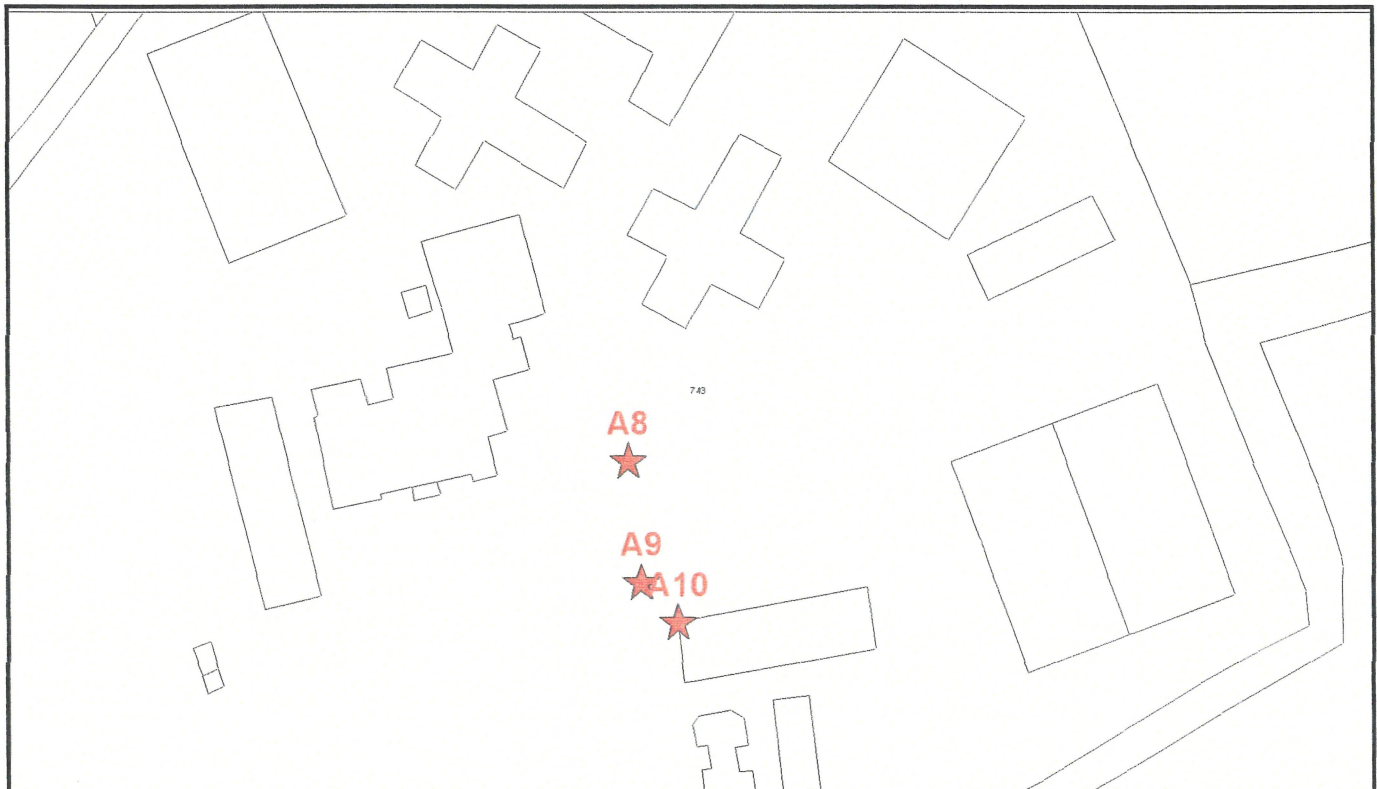
Centre de vacance

Réponse à la fumée	Test au colorant	Conclusions
<input checked="" type="checkbox"/> Rapide <input checked="" type="checkbox"/> Nette <input type="checkbox"/> Différée <input type="checkbox"/> Diffuse	Anomalie testée <input checked="" type="checkbox"/> Oui <input type="checkbox"/> Non Résultat <input checked="" type="checkbox"/> Positif <input type="checkbox"/> Négatif	<input checked="" type="checkbox"/> Élément raccordé au réseau des eaux usées <input type="checkbox"/> Élément non raccordé au réseau des eaux usées <input type="checkbox"/> Connexion non validée

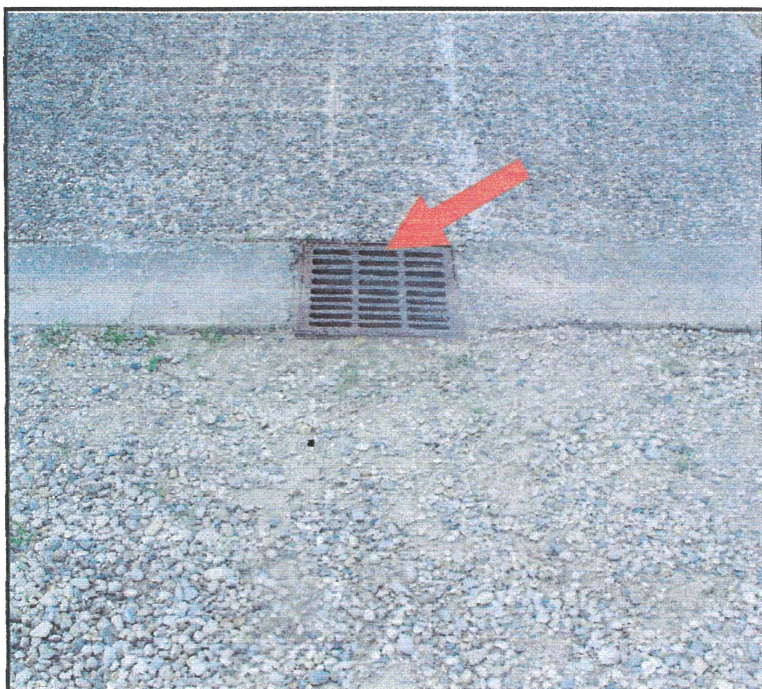
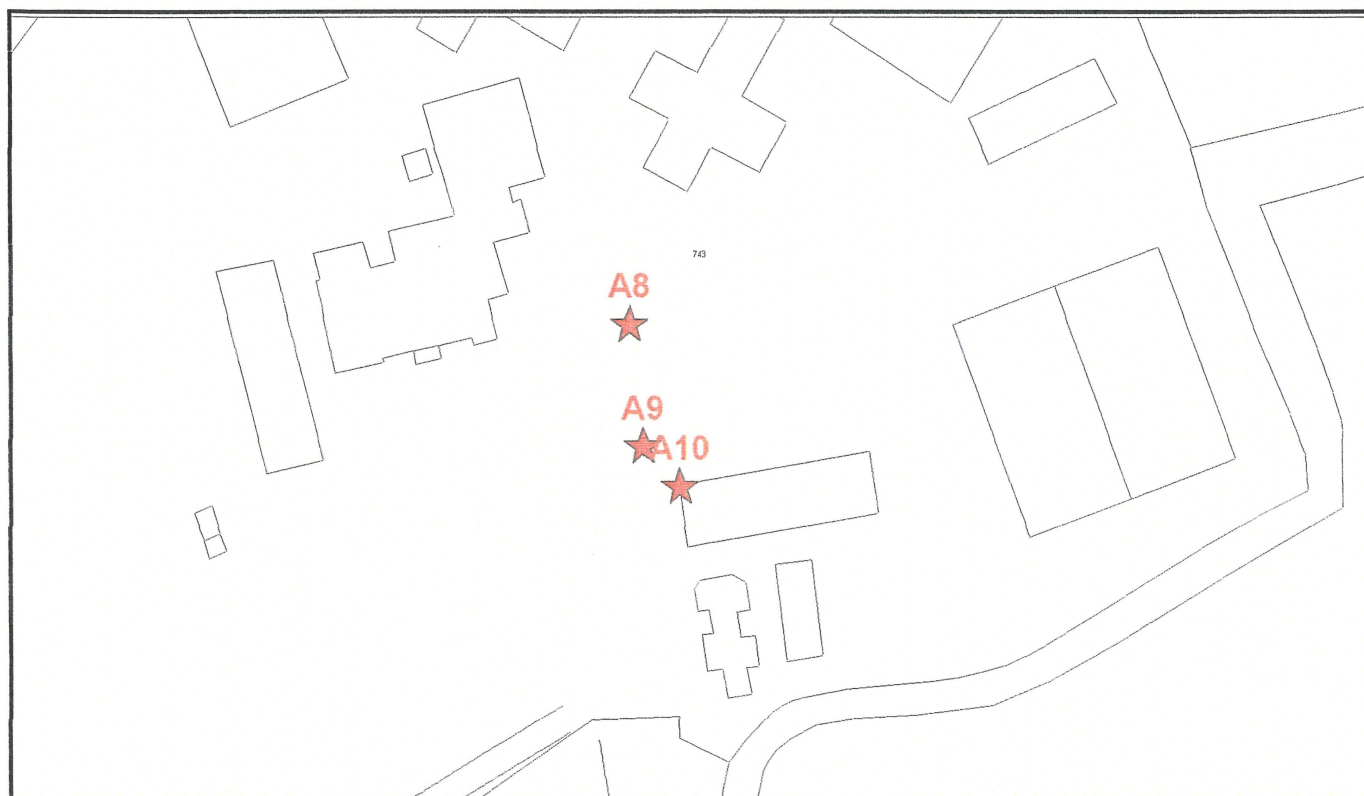
Centre de vacance

Réponse à la fumée	Test au colorant	Conclusions
<input checked="" type="checkbox"/> Rapide <input checked="" type="checkbox"/> Nette <input type="checkbox"/> Différée <input type="checkbox"/> Diffuse	Anomalie testée <input checked="" type="checkbox"/> Oui <input type="checkbox"/> Non Résultat <input checked="" type="checkbox"/> Positif <input type="checkbox"/> Négatif	<input checked="" type="checkbox"/> Élément raccordé au réseau des eaux usées <input type="checkbox"/> Élément non raccordé au réseau des eaux usées <input type="checkbox"/> Connexion non validée
