Commune de Sainte Croix
Schéma directeur d'assainissement
Rapport intermédiaire n°3

Septembre 2004

Dossier V 04030 LY PC

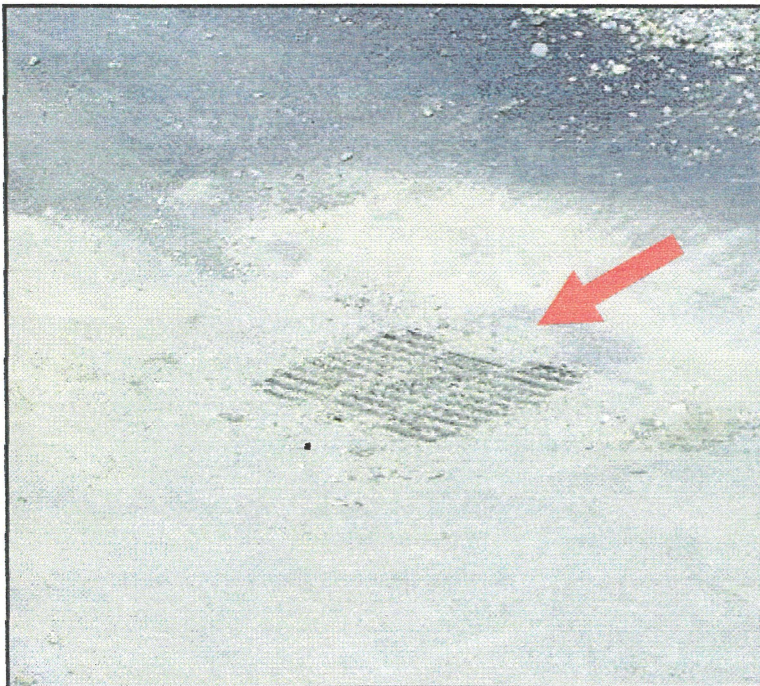
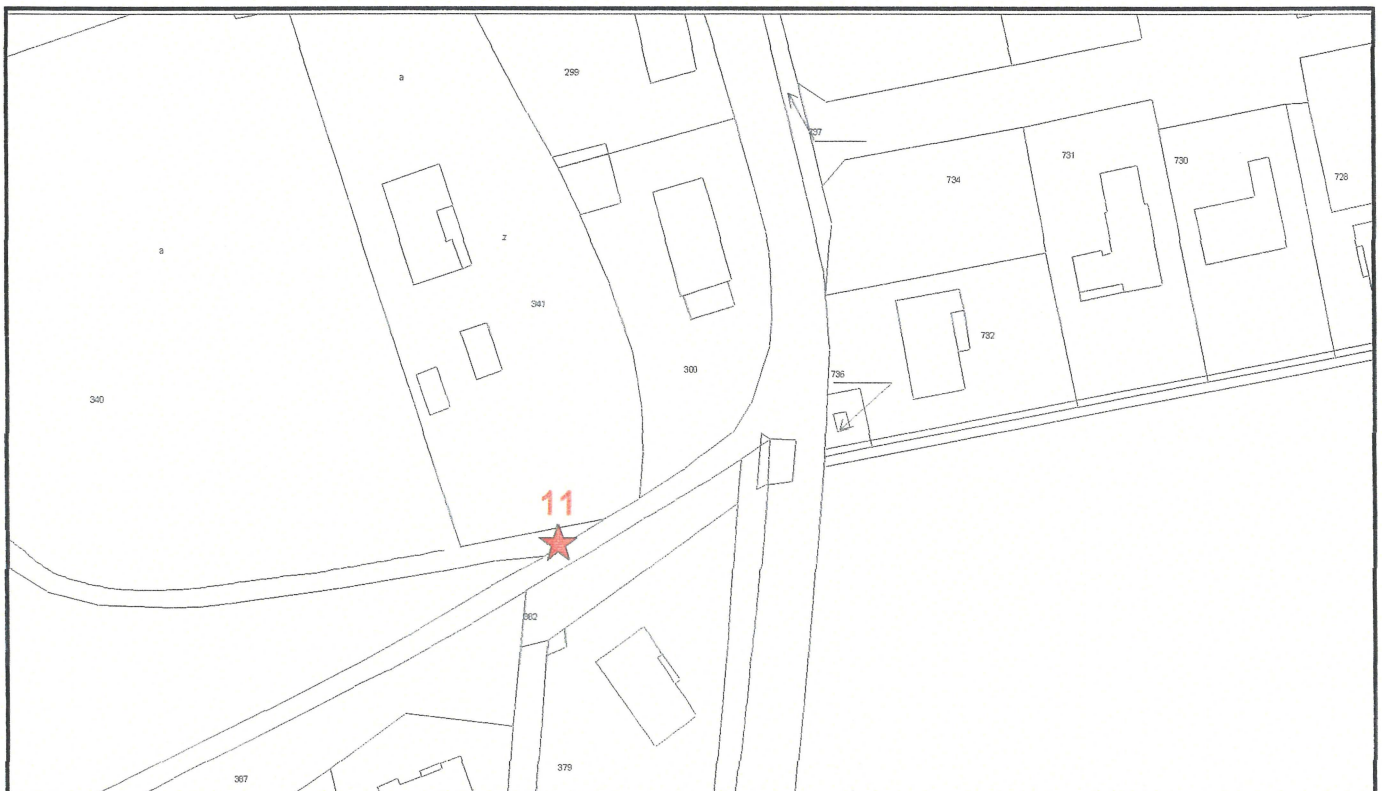
Nouveau lotissement

Réponse à la fumée	Test au colorant	Conclusions
<input type="checkbox"/> Rapide <input type="checkbox"/> Nette <input type="checkbox"/> Différée <input type="checkbox"/> Diffuse	Anomalie testée <input checked="" type="checkbox"/> Oui <input type="checkbox"/> Non Résultat <input checked="" type="checkbox"/> Positif <input type="checkbox"/> Négatif	<input checked="" type="checkbox"/> Élément raccordé au réseau des eaux usées <input type="checkbox"/> Élément non raccordé au réseau des eaux usées <input type="checkbox"/> Connexion non validée
