Département de la  
Haute-Savoie

Commune de St Gervais

RESULTAT DES INSPECTIONS COMPLEMENTAIRES  
ET PROGRAMME DE TRAVAUX

## Schéma Directeur d'Assainissement

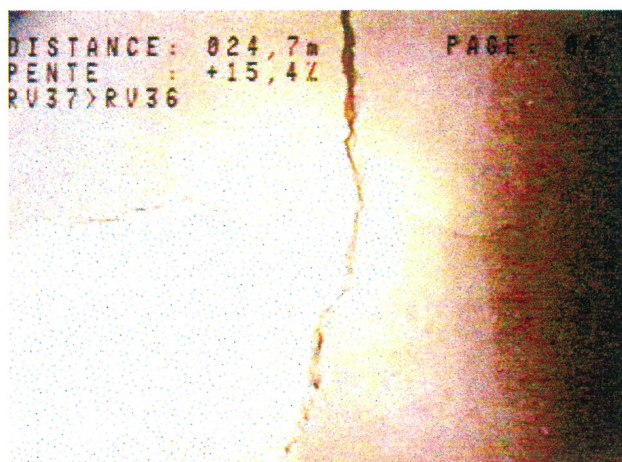
Fig. 2-a : Exemples de fissure circulaire (anomalie structurelle et désordre grave)

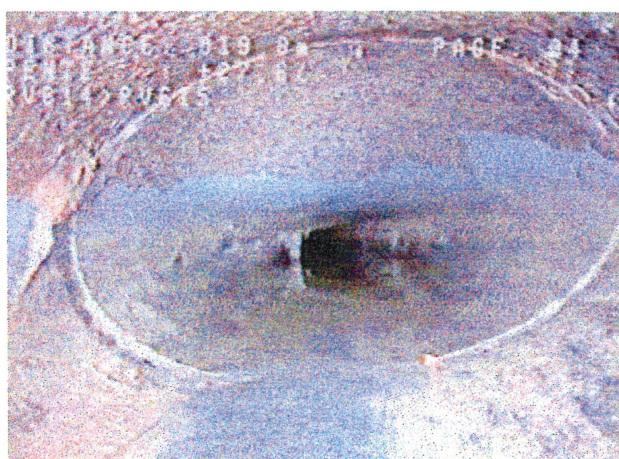
Fig. 2-b : Exemples d'ovalisation (anomalie structurelle et désordre grave)

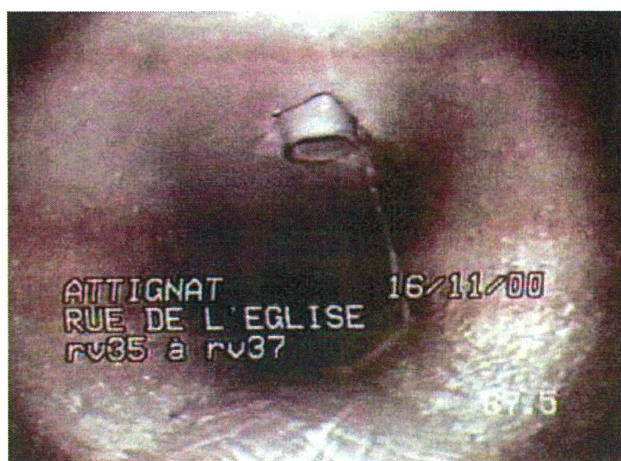
Fig. 2-c : Exemple de branchement pénétrant (anomalie fonctionnelle)

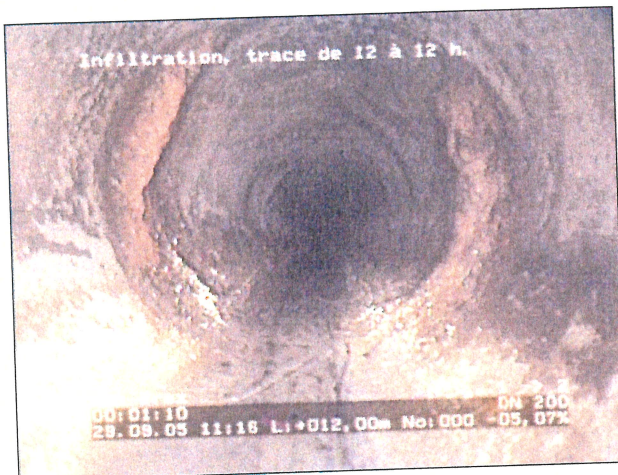
Photo: 1\_2a, N° cassette: 1, 00:01:05  
12m, Infiltration, trace de 12 à 12 h.

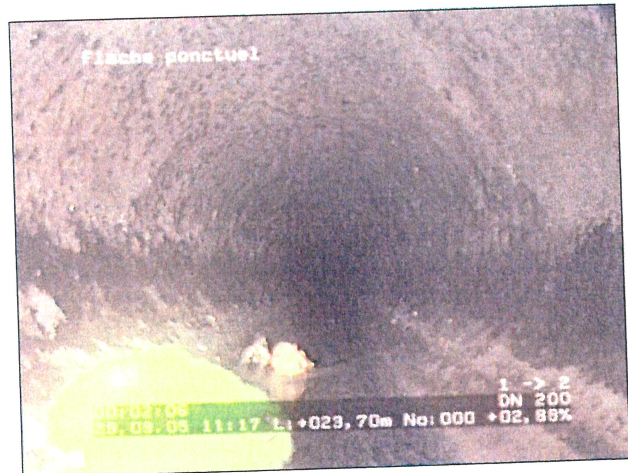
Photo: 1\_3a, N° cassette: 1, 00:02:02  
23,7m, Flache ponctuel

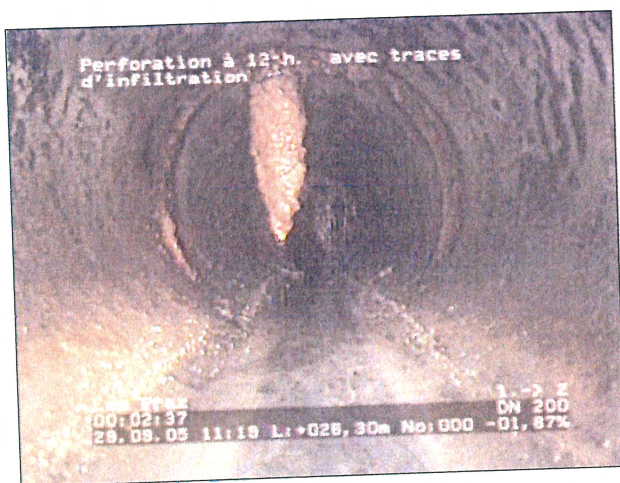
Photo: 1\_4a, N° cassette: 1, 00:02:34  
26,3m, Perforation à 12 h. avec traces d'infiltration

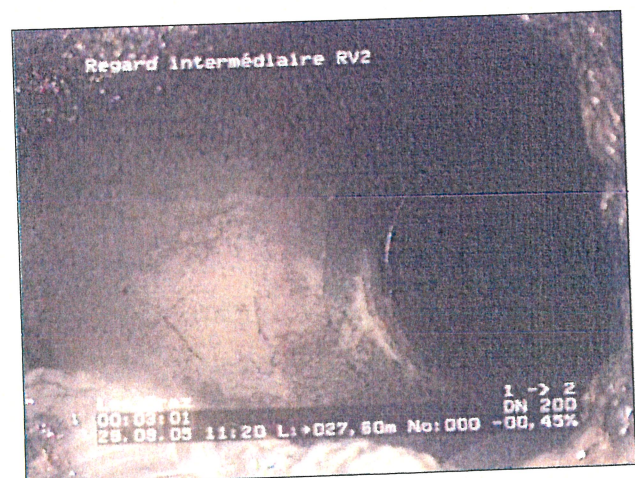
Photo: 1\_5a, N° cassette: 1, 00:02:59  
27,6m, Regard intermédiaire RV2 (avec traces d'infiltration - enterré)

| Tableau 2-a : Synthèse des inspections caméra | | | | | | | | | | | | | | | |
|---|---|---|---|---|---|---|---|---|---|---|---|---|---|---|--|
| Les Praz | RV1-RV2 | Ø200 PVC | 27,6 | 3 | 0,109 | Infiltrations et perforations à 12 et 26,3m | flash à 23,7m | | | | | 27,6m de Ø200PVC + 2 regards | 6 900,00 € | Les 2 regards sont à changer des traces d'infiltration et des concrétions étant présentes | |

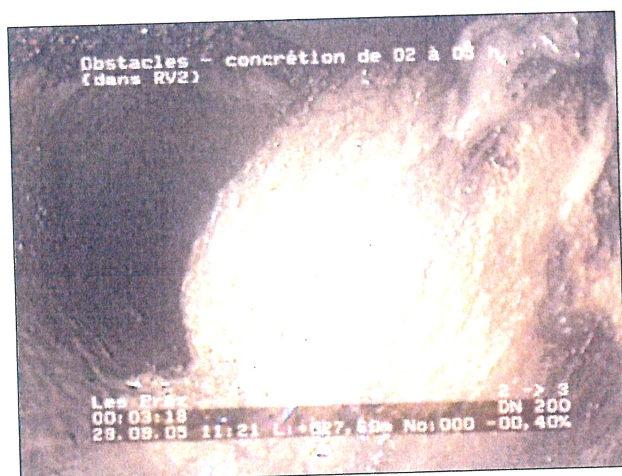
Photo: 1\_6a, N° cassette: 1, 00:03:15  
27,6m, Obstacles - concrétion de 02 à 05 h. (dans RV2)

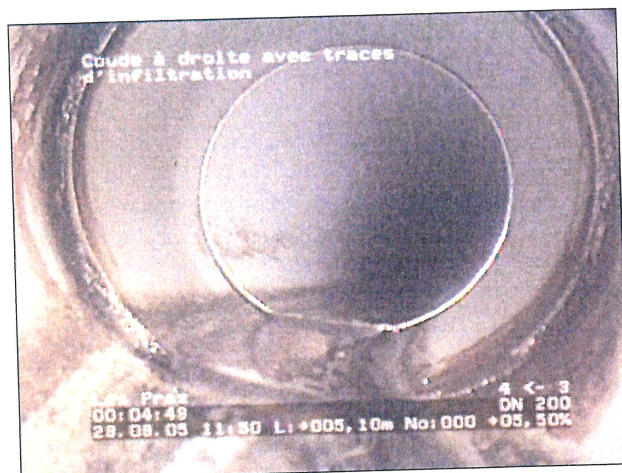
Photo: 2\_2a, N° cassette: 1, 00:04:45  
5,1m, Coude à droite avec traces d'infiltration

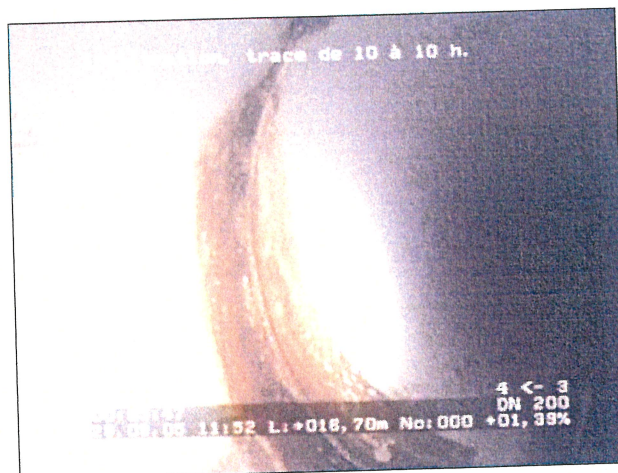
Photo: 2\_3a, N° cassette: 1, 00:05:45  
16,7m, Infiltration, trace de 6h à 10 h.

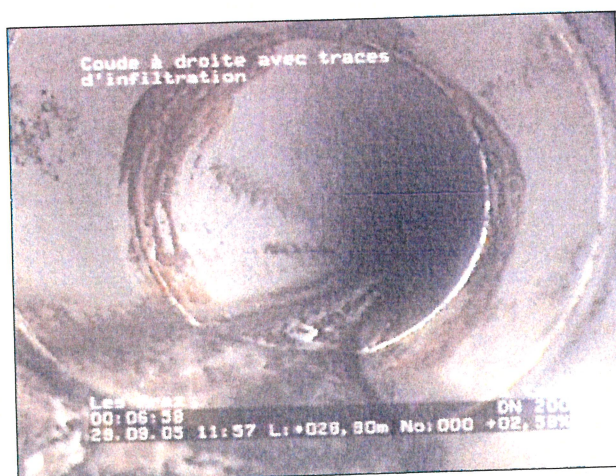
Photo: 2\_5a, N° cassette: 1, 00:06:55  
28,9m, Coude à droite avec traces d'infiltration

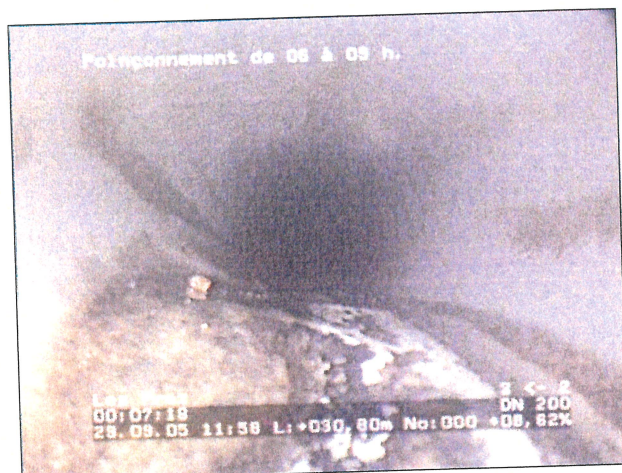
Photo: 2\_6a, N° cassette: 1, 00:07:15  
30,8m, Poinçonnement de 06 à 09 h.

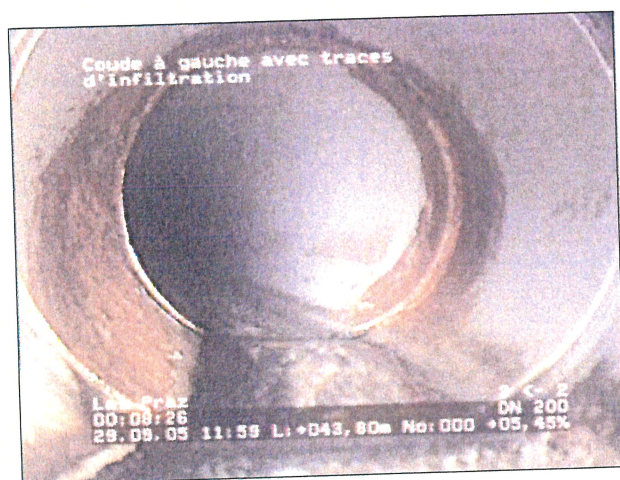
Photo: 2\_8a, N° cassette: 1, 00:08:25  
43,8m, Coude à gauche avec traces d'infiltration

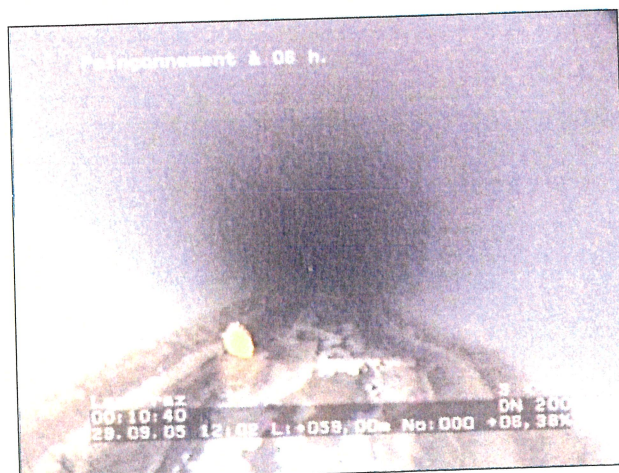
Photo: 2\_9a, N° cassette: 1, 00:10:39  
59m, Poinçonnement à 06 h.

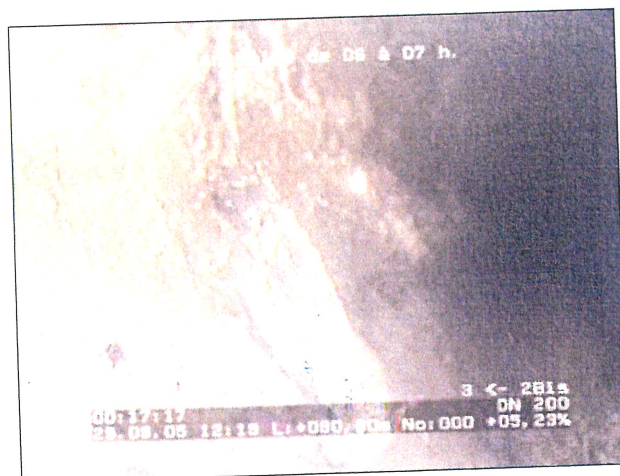
Photo: 2\_11a, N° cassette: 1, 00:17:15  
90,8m, Joint d'étanchéité de 06 à 07 h.

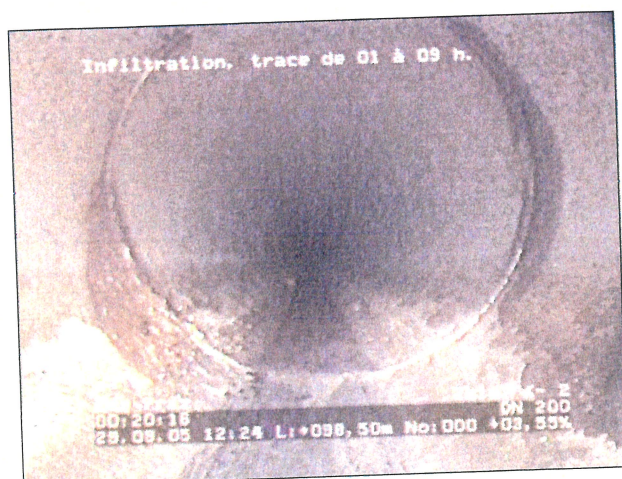
Photo: 2\_12a, N° cassette: 1, 00:20:16  
98,5m, Infiltration, trace de 01 à 09 h.

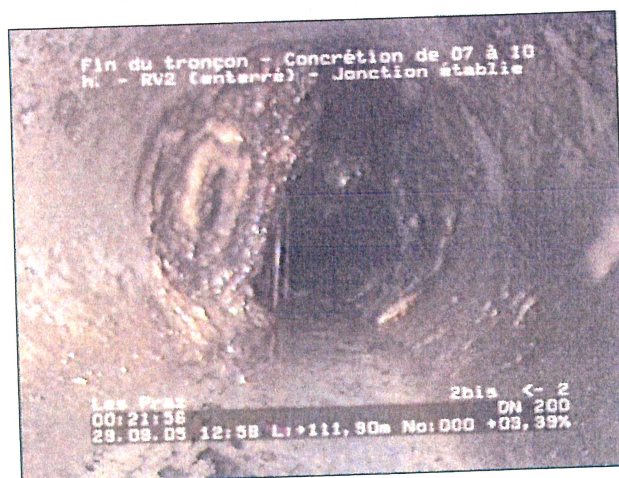
Photo: 2\_13a, N° cassette: 1, 00:21:59  
111,9m, Fin du tronçon - Concrétion de 07 à 10 h. - RV2 (enterré) - Jonction établie

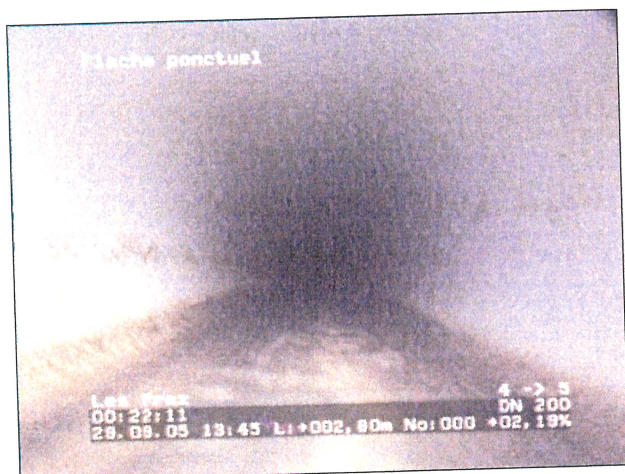
Photo: 3\_2a, N° cassette: 1, 00:22:10  
2,8m, Flache ponctuel

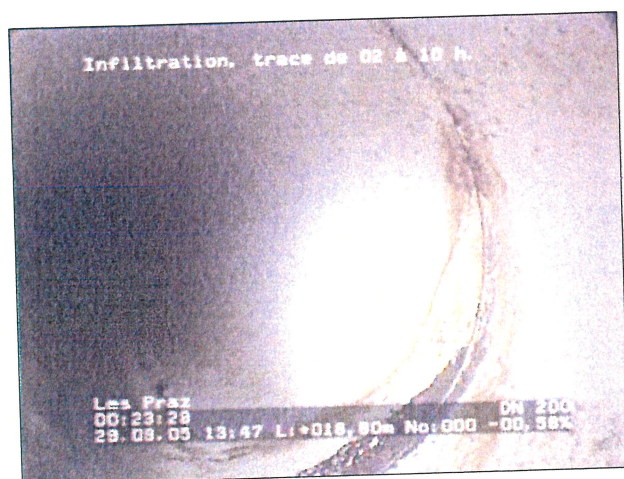
Photo: 3\_4a, N° cassette: 1, 00:23:27  
18,8m, Infiltration, trace de 02 à 10 h.

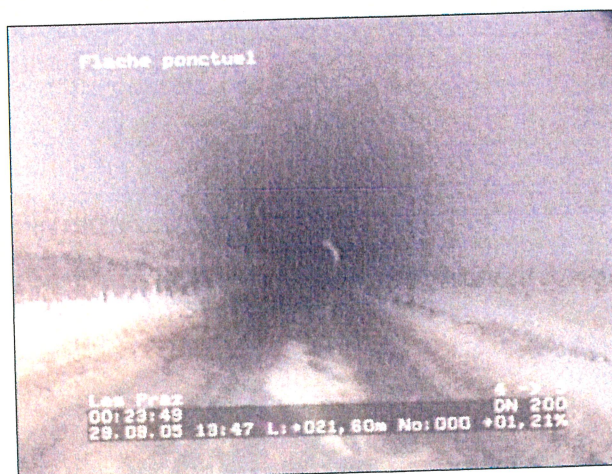
Photo: 3\_5a, N° cassette: 1, 00:23:47  
21,6m, Flache ponctuel

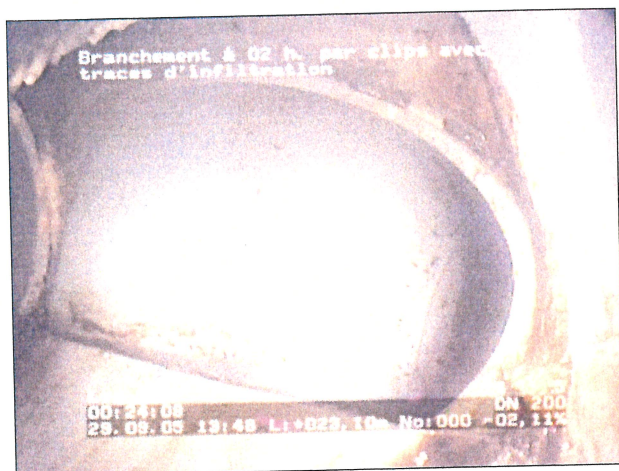
Photo: 3\_6a, N° cassette: 1, 00:24:06  
23,1m, Branchement à 02 h. par clips avec traces d'infiltration

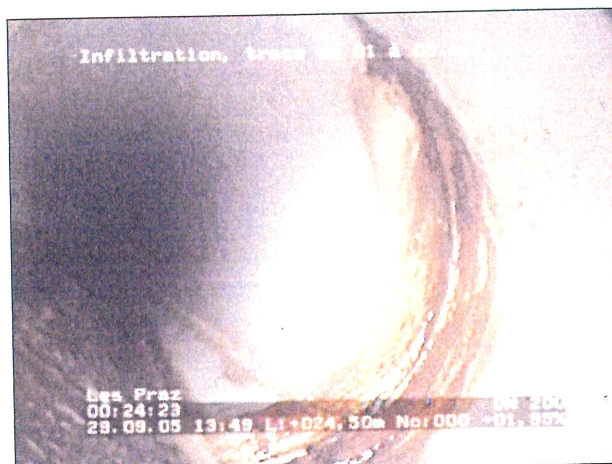
Photo: 3\_7a, N° cassette: 1, 00:24:22  
24,5m, Infiltration, trace de 01 à 05 h.

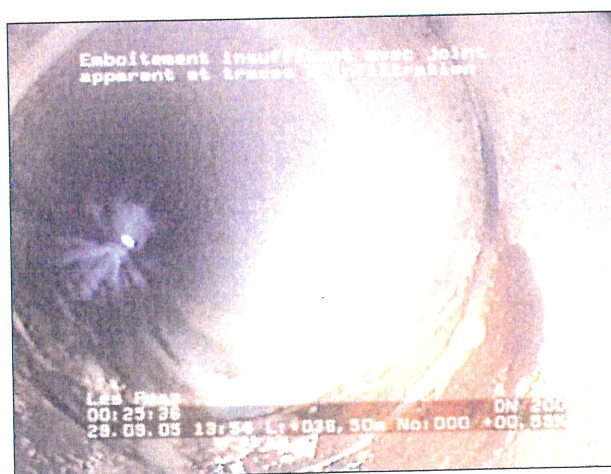
Photo: 3\_9a, N° cassette: 1, 00:25:35  
36,5m, Emboîtement insuffisant avec joint apparent et traces d'infiltration

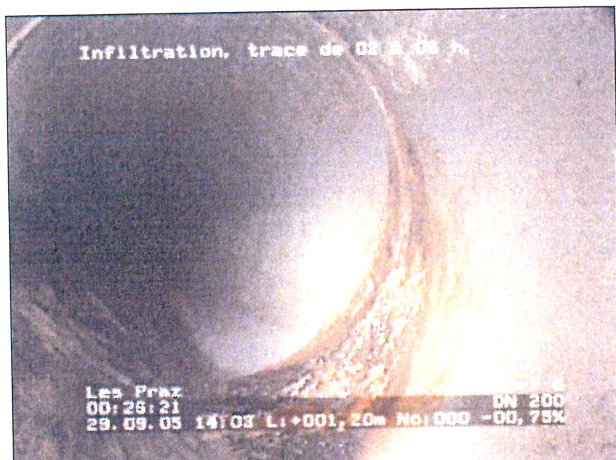
Photo: 4\_2a, N° cassette: 1, 00:26:20  
1,2m, Infiltration, trace de 02 à 06 h.

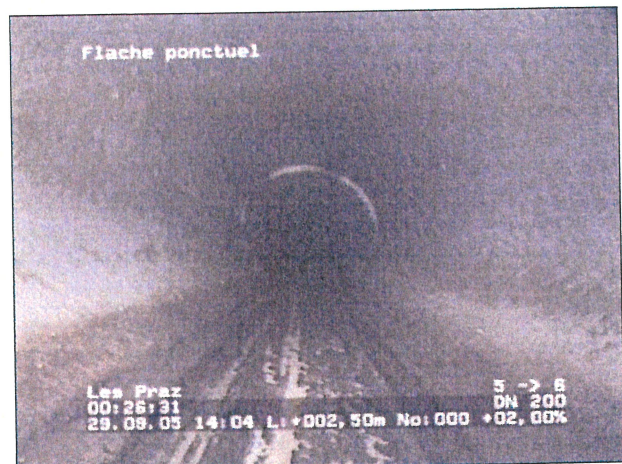
Photo: 4\_3a, N° cassette: 1, 00:26:30  
2,5m, Flache ponctuel

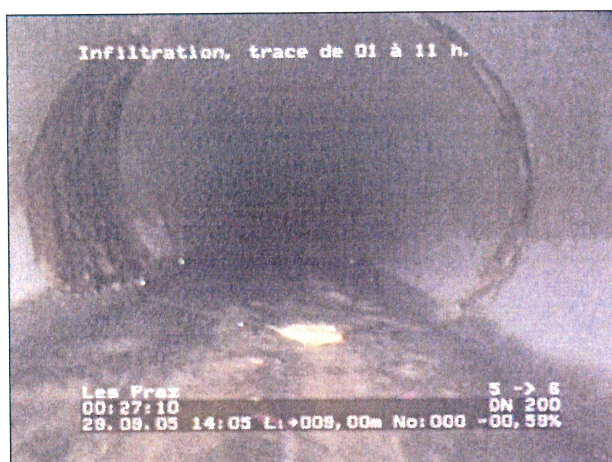
Photo: 4\_6a, N° cassette: 1, 00:27:08  
9m, Infiltration, trace de 01 à 11 h.

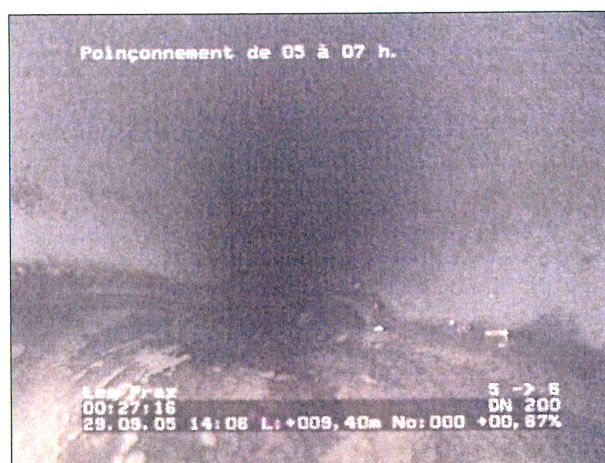
Photo: 4\_7a, N° cassette: 1, 00:27:15  
9,4m, Poinçonnement de 05 à 07 h.

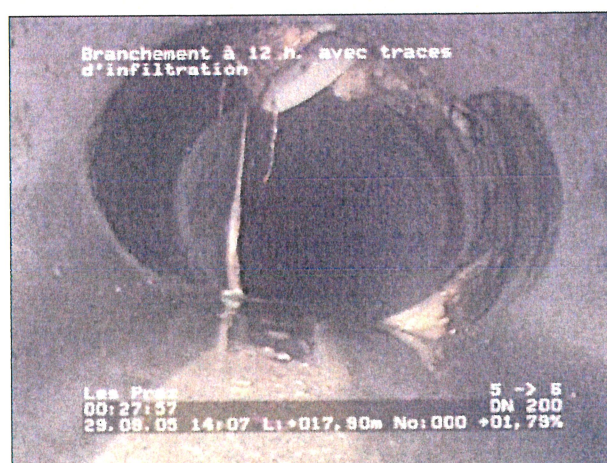
Photo: 4\_9a, N° cassette: 1, 00:27:55  
17,9m, Branchement à 12 h. avec traces d'infiltration

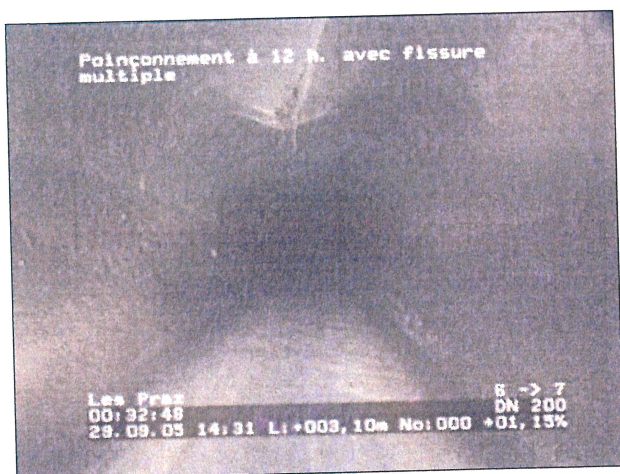
Photo: 5\_2a, N° cassette: 1, 00:30:34  
3,1m, Poinçonnement à 12 h. avec fissure multiple

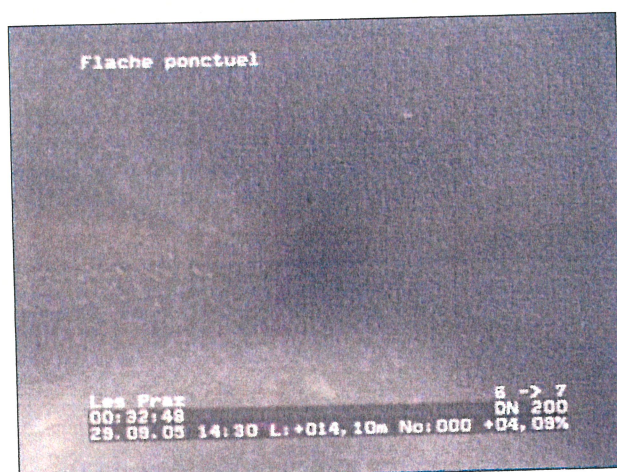
Photo: 5\_3a, N° cassette: 1, 00:31:03  
14,1m, Flache ponctuel

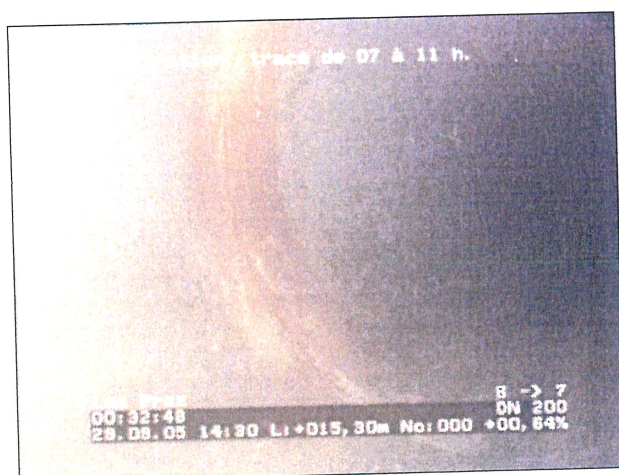
Photo: 5\_4a, N° cassette: 1, 00:31:17  
15,5m, Infiltration, trace de 07 à 11 h.

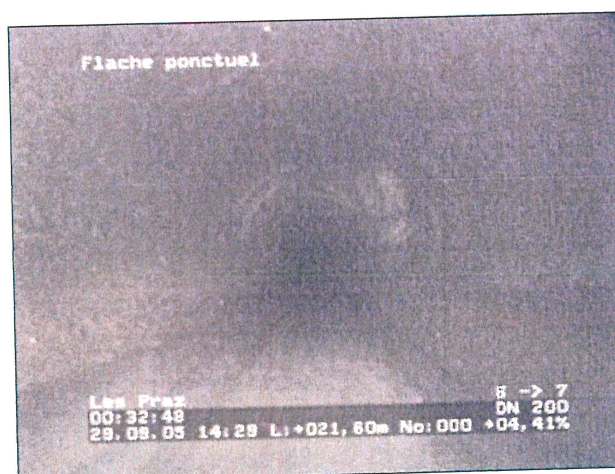
Photo: 5\_5a, N° cassette: 1, 00:31:48  
21,9m, Flache ponctuel

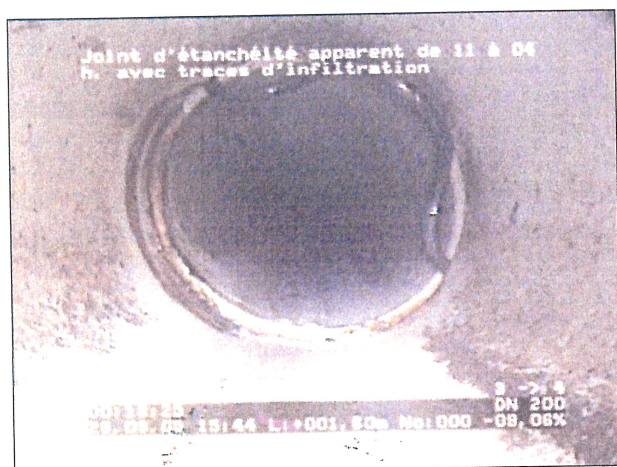
Photo: 3\_2a, N° cassette: 1, 00:18:20  
1,6m, Joint d'étanchéité apparent de 11 à 04 h. avec traces d'infiltration

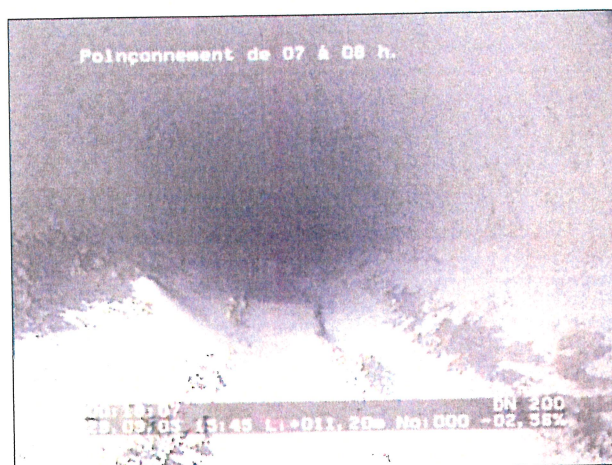
Photo: 3\_3a, N° cassette: 1, 00:19:05  
11,2m, Poinçonnement de 07 à 08 h.

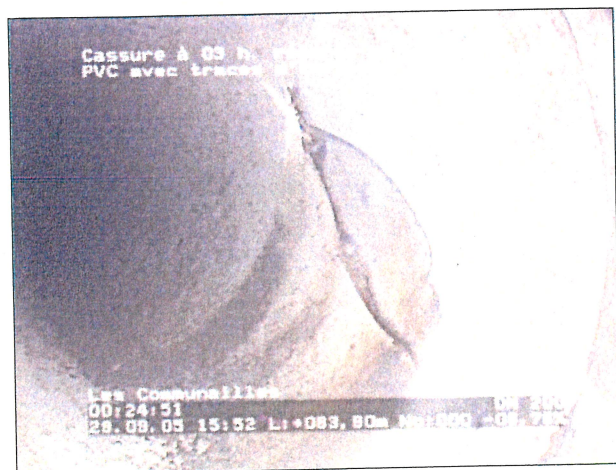
Photo: 3\_8a, N° cassette: 1, 00:24:47  
83,9m, Cassure à 03 h. réparée par coquille PVC avec traces d'infiltration

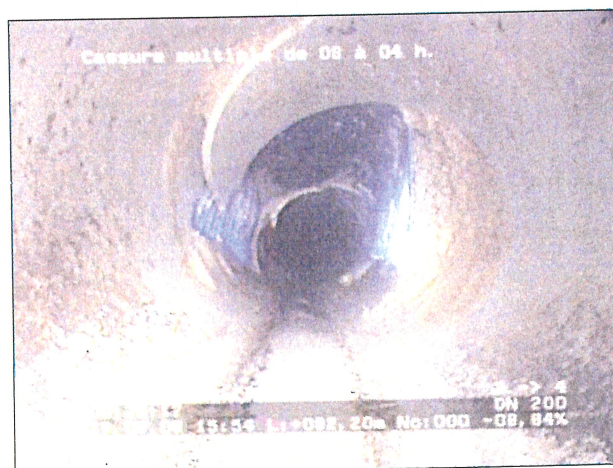
Photo: 3\_9a, N° cassette: 1, 00:26:15  
92,2m, Cassure multiple de 08 à 04 h.

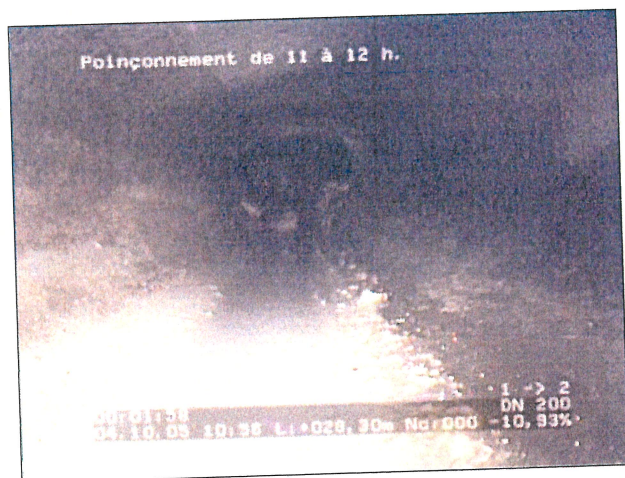
Photo: 1\_2a, N° cassette: 1, 00:01:55  
29,3m, Poinçonnement de 11 à 12 h.

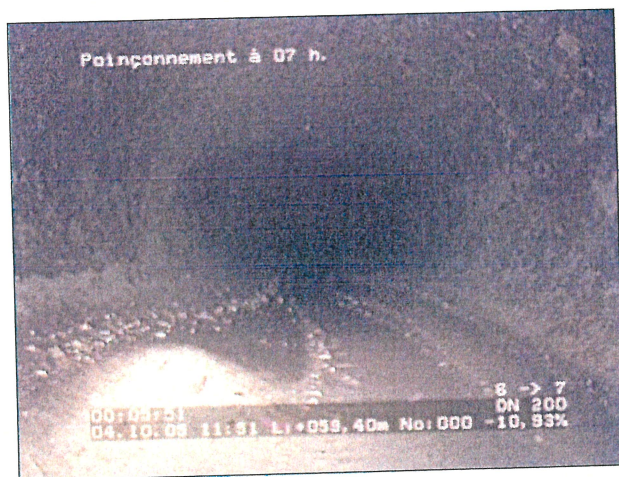
Photo: 4\_8a, N° cassette: 1, 00:05:49  
59,4m, Poinçonnement à 07 h.

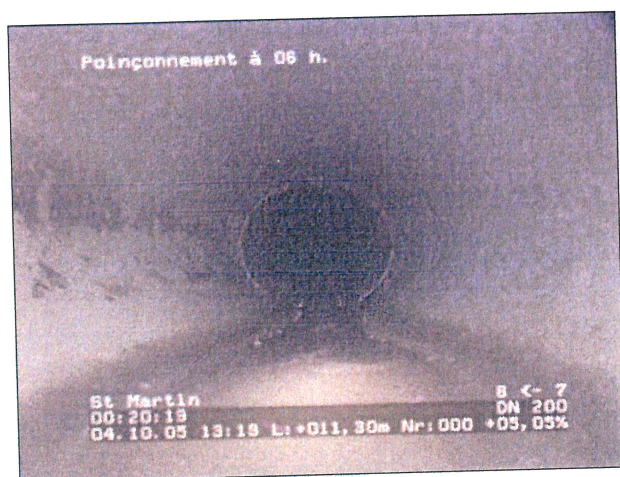
Photo: 5\_4a, N° cassette: 1, 00:20:16  
11,3m, Poinçonnement à 06 h.

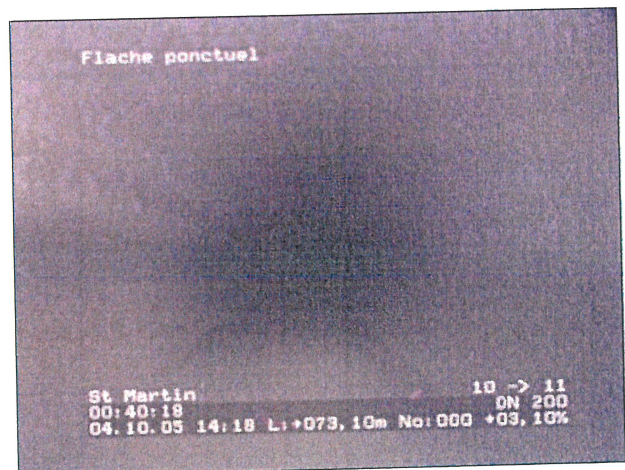
Photo: 7\_13a, N° cassette: 1, 00:40:15  
73,1m, Flache ponctuel

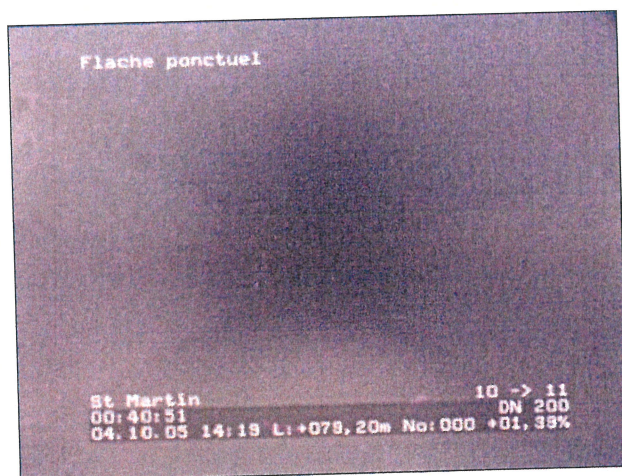
Photo: 7\_14a, N° cassette: 1, 00:40:49  
79,2m, Flache ponctuel

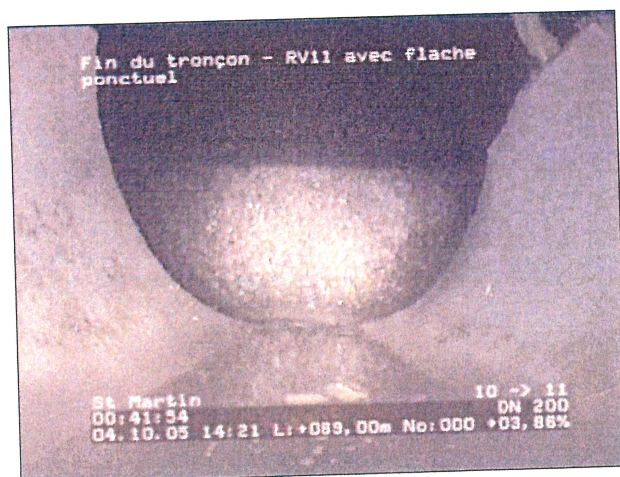
Photo: 7\_16a, N° cassette: 1, 00:41:58  
89m, Fin du tronçon - RV11 avec flache ponctuel

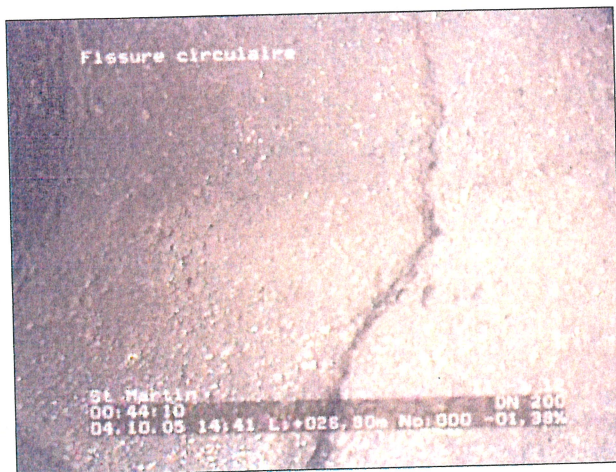
Photo: 8\_4a, N° cassette: 1, 00:44:07  
26,9m, Fissure circulaire

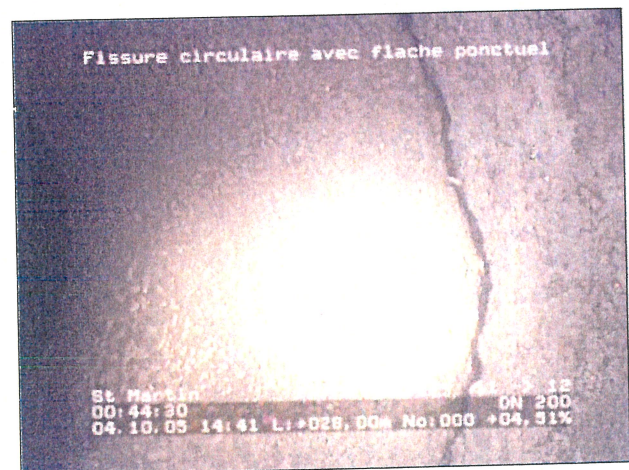
Photo: 8\_5a, N° cassette: 1, 00:44:28  
28m, Fissure circulaire avec flache ponctuel

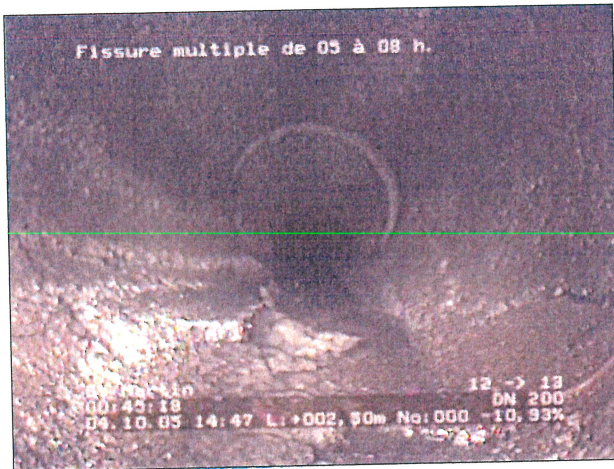
Photo: 9\_2a, N° cassette: 1, 00:45:15  
2,5m, Fissure multiple de 05 à 08 h.

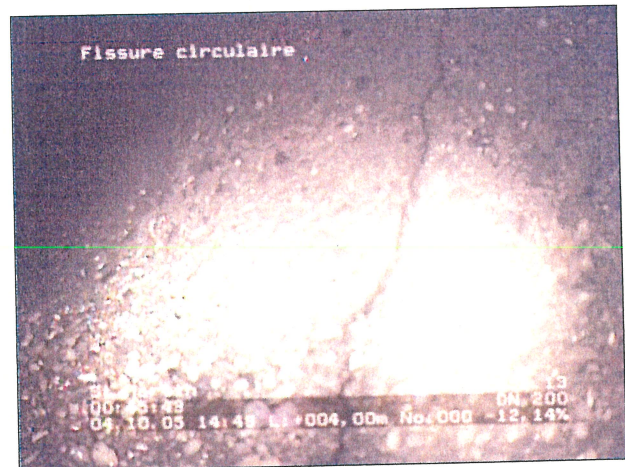
Photo: 9\_3a, N° cassette: 1, 00:45:47  
4m, Fissure circulaire

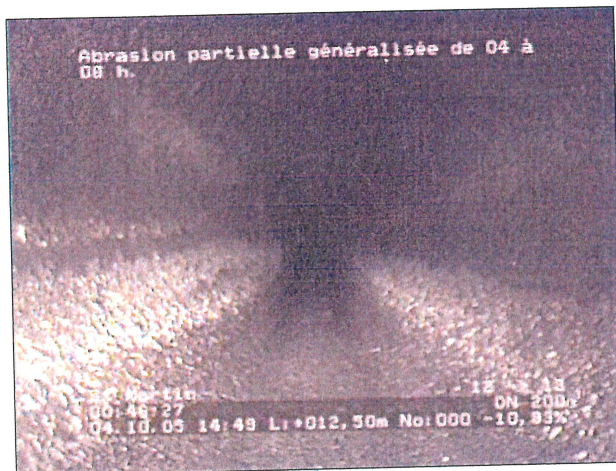
Photo: 9\_4a, N° cassette: 1, 00:46:24  
12,5m, Abrasion partielle généralisée de 04 à 08 h.

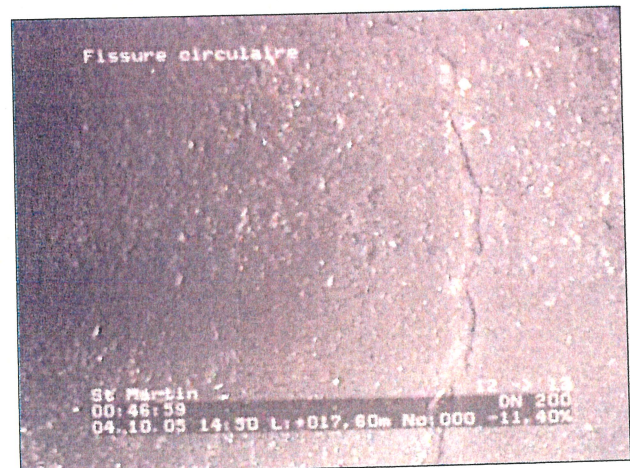
Photo: 9\_5a, N° cassette: 1, 00:46:58  
17,6m, Fissure circulaire

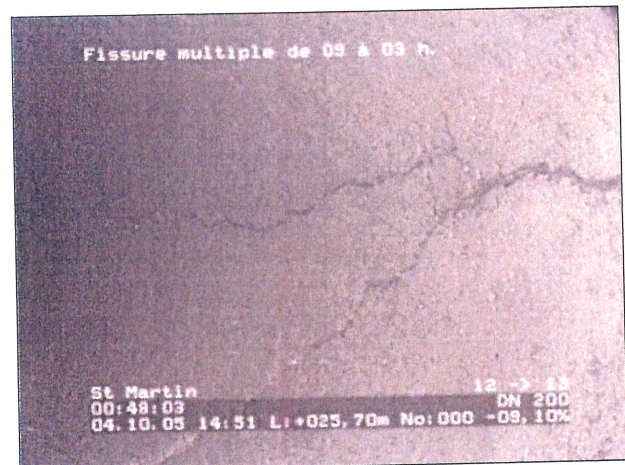
Photo: 9\_7a, N° cassette: 1, 00:48:00  
25,7m, Fissure multiple de 09 à 03 h.

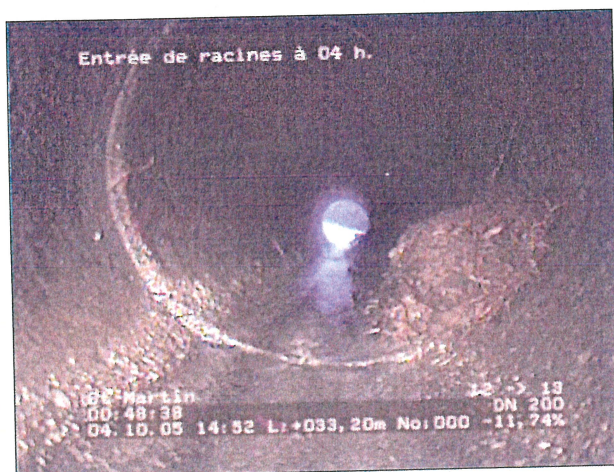
Photo: 9\_8a, N° cassette: 1, 00:48:37  
33,2m, Entrée de racines à 04 h.

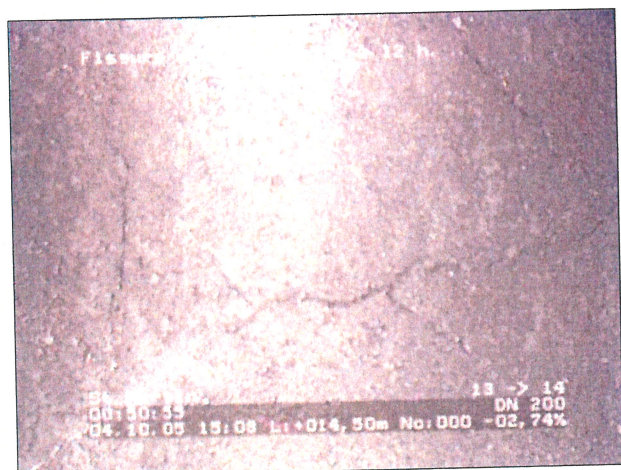
Photo: 10\_4a, N° cassette: 1, 00:50:52  
14,5m, Fissure multiple de 12 à 12 h.

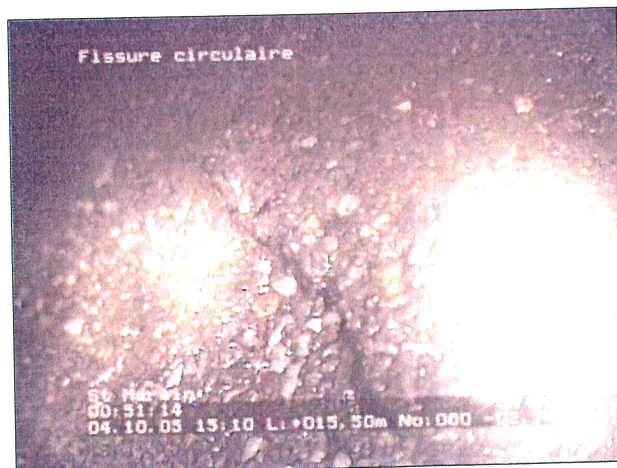
Photo: 10\_5a, N° cassette: 1, 00:51:13  
15,5m, Fissure circulaire

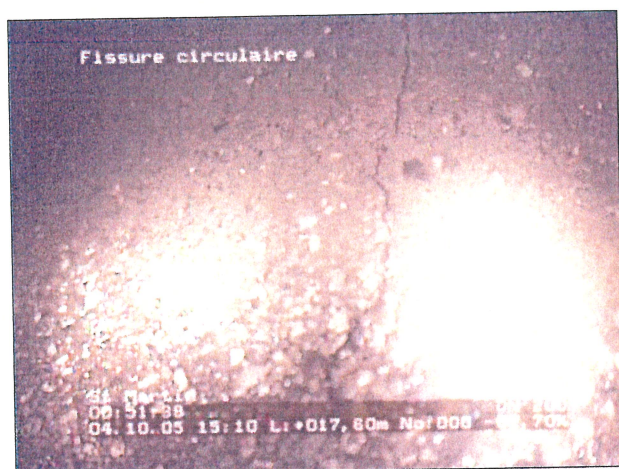
Photo: 10\_6a, N° cassette: 1, 00:51:37  
17,6m, Fissure circulaire

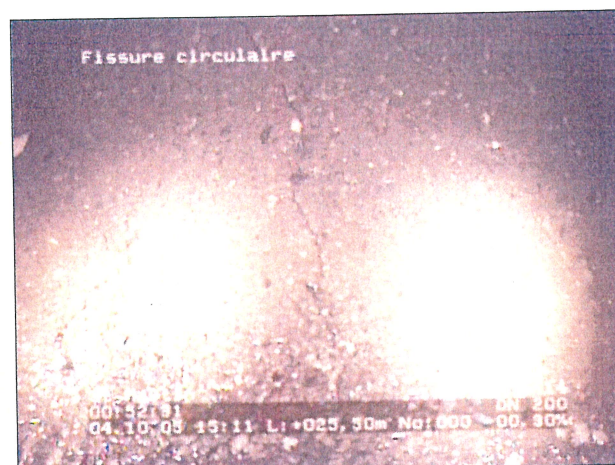
Photo: 10\_7a, N° cassette: 1, 00:52:29  
25,5m, Fissure circulaire
