| Informations générales | | |
| Commune : | PERONNAS | |
| Type : | Forage | |

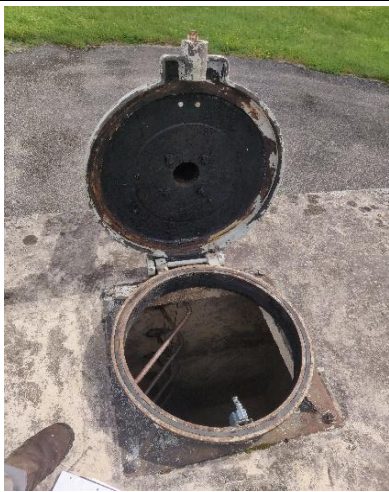
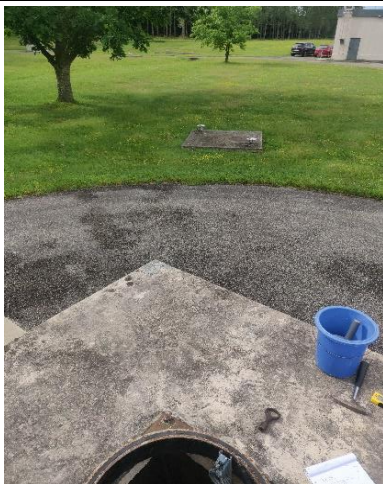
| Type | Présence | Commentaires | Etat |
|---|---|---|---|
| Element | Bâtiment | | Ch. de vannes |
| Fermeture | Tampon FOUG | | Tampon FOUG |
| Ventilation | Oui | | Oui |

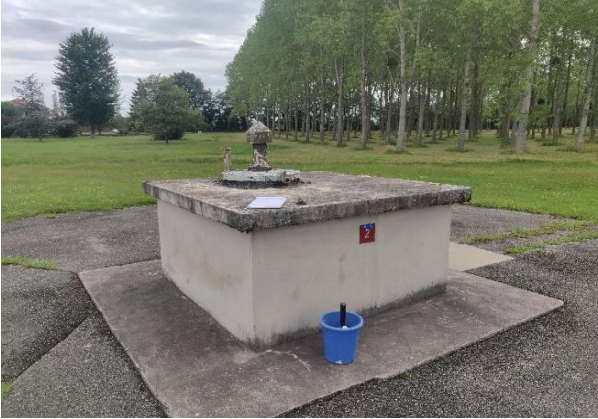
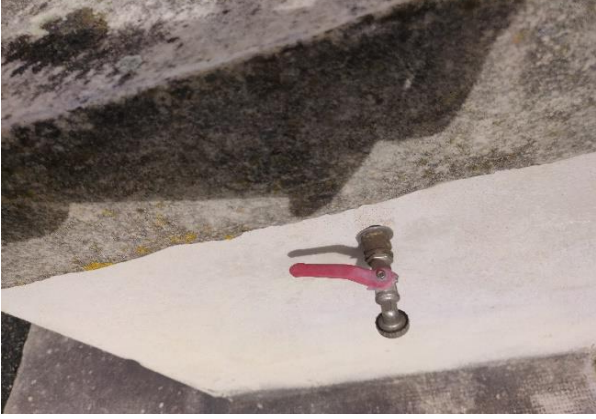
| Diagnostic du génie civil extérieur | | | |
|---|---|---|---|
| Bâtiment | - | | Bon |
| Façade | - | | Bon |
| Toit | - | | Bon |

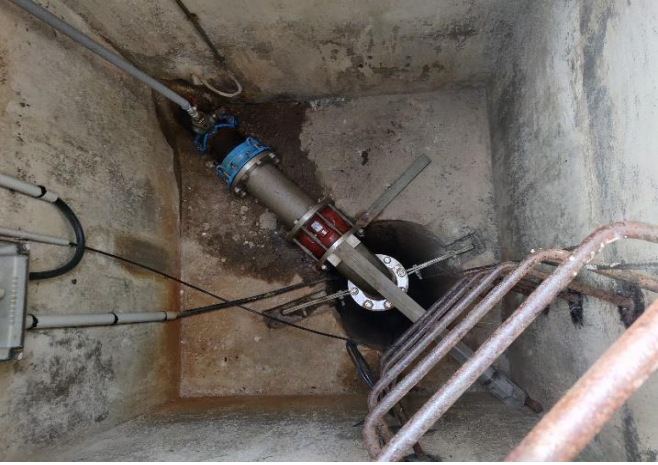
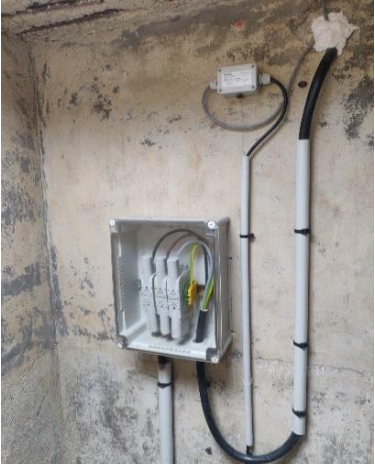
| Diagnostic du génie civil extérieur | | | |
|---|---|---|---|
| Panneaux d'informations | Garde-corps anti chute | Pharmacie de premier secours | Protection risque incendie |
| Non | Non | Non | Non |

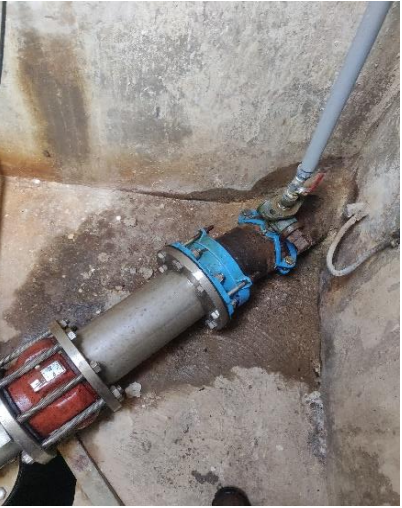
| Diagnostic du génie civil extérieur | | | |
|---|---|---|---|
| Bâtiment | - | | Bon |
| Toiture | - | | Bon |
| Eclairage | - | | Non |

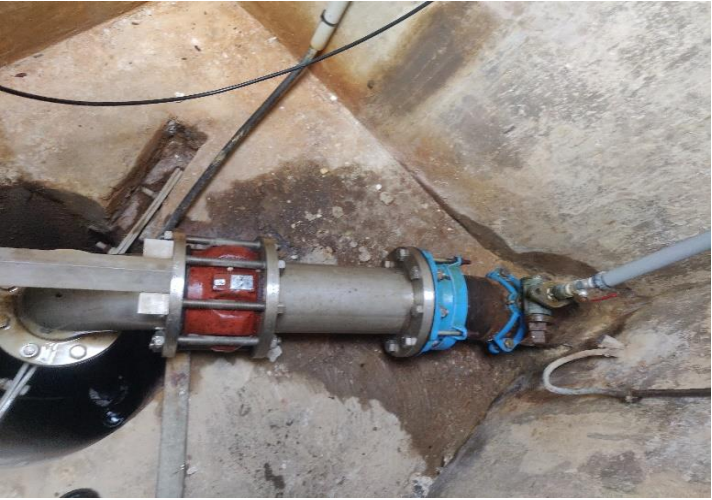
| Diagnostic du génie civil extérieur | | | |
|---|---|---|---|
| Canalisation 1 | Inox | 150 mm | RAS |
| Canalisation 2 | Fonte | 100 mm | RAS |
