| | <b>Communauté d'agglomération de Bourg-en-Bresse</b><br><b>Schéma Directeur d'Alimentation en Eau Potable</b> | <b>Date de visite</b><br><br>29/06/2021 |
| <b>Fiche descriptive ressource</b> | | |

**IDENTIFIANT :** Site de Production de PERONNAS - PUIITS 1

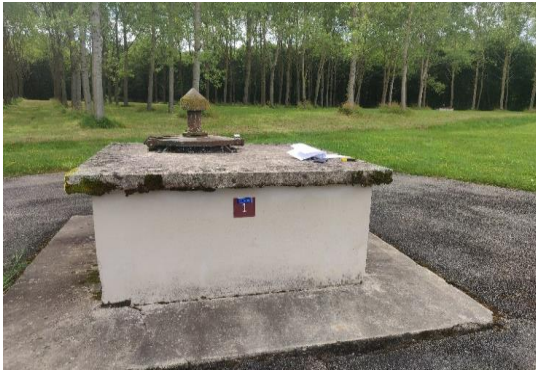
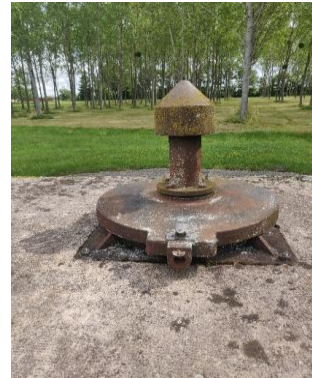
| Sécurité du site | | | |
|---|---|---|---|
| Portail | Oui | - | Bon |
| Clôture | Oui | Clôture rigide | Bon |
| Alarme anti-intrusion | Oui | - | Bon |
| Accès intérieur sécurisé | Oui | Tampon FOUG | Bon |
| Trappe / événements | Oui | Tampon FOUG | Bon |

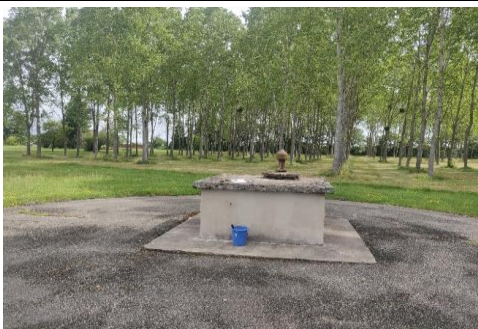
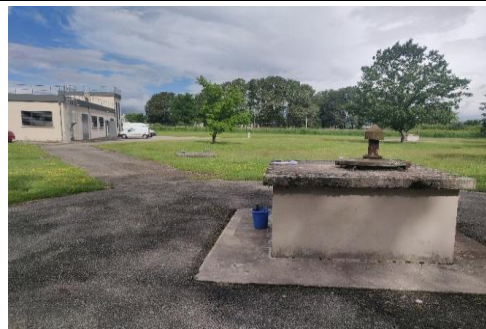
| Diagnostic du génie civil extérieur | | |
|---|---|---|
| Bâtiment | - | Bon |
| Façade | - | Bon |
| Toit | - | Bon |

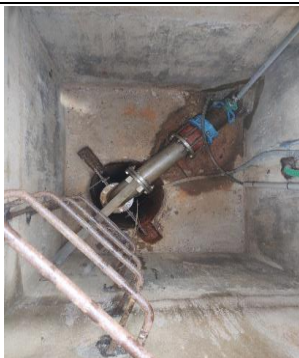
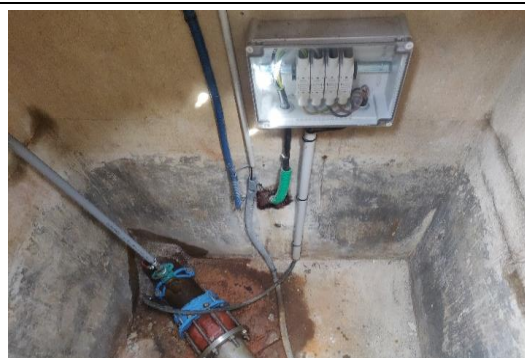
| Equipement de protection du personnel sur site | | | |
|---|---|---|---|
| Non | Non | Non | Non |

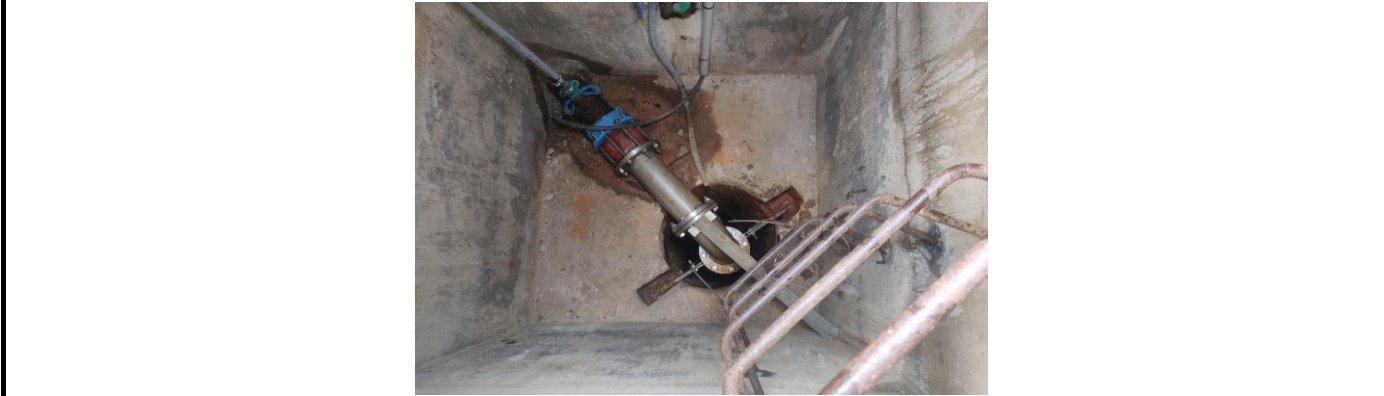
| Elément | Commentaires | Etat général |
|---|---|---|
| Bâtiment | - | Bon |
| Toiture | - | Bon |
| Eclairage | - | Non |
