| <div><div><div><div><div><div><span></span></div><div><b>GRAND BOURG</b></div><div>AGGLOMÉRATION</div></div></div><div><div><div><span></span></div><div><b>CABINET MERLIN</b></div><div>Ingénieurs Conseils</div></div></div></div><div><div><div>Pre Mes Hyd</div><div>Prestations de Mesures Hydrauliques</div></div></div></div></div> | <b>Communauté d'agglomération de Bourg-en-Bresse</b><br><b>Schéma Directeur d'Alimentation en Eau Potable</b> | Date de visite<br><br>01/07/2021 |
| Fiche descriptive de réservoir | | |

IDENTIFIANT : Réservoir de CIZE

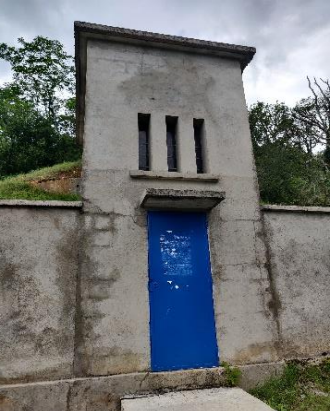
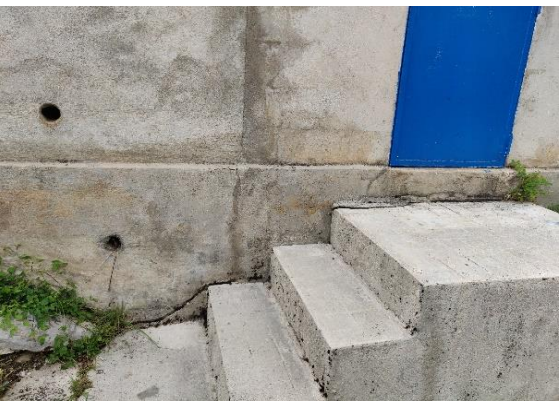
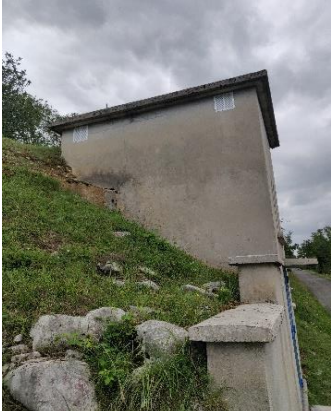
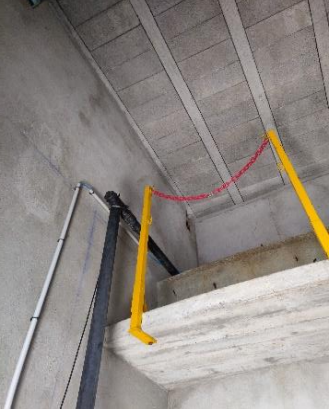
| Diagnostic du génie civil exterieur | | |
|---|---|---|
| Bâtiment | Fissure / béton dégradé | Moyen |
| Façade | Fissure / béton dégradé | Moyen |
| Toit | Béton dégradé | Moyen |

| Commentaires |
|---|
| Nombreuses fissures apparentes |

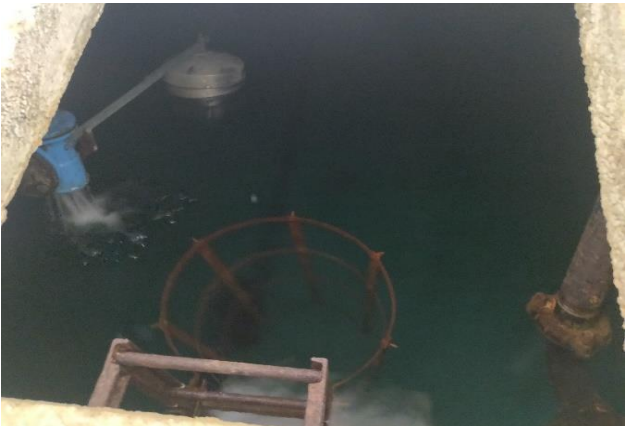
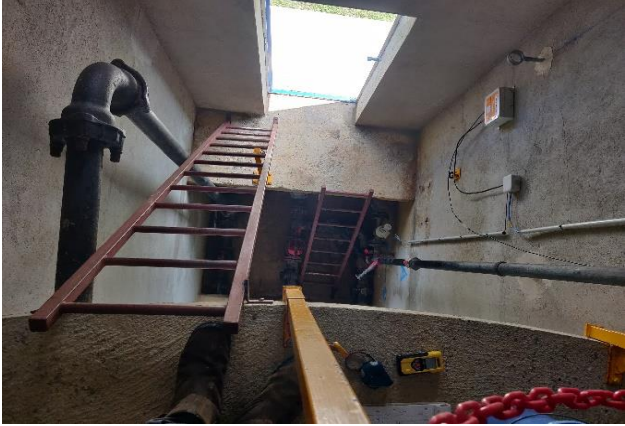
Absence de garde corps sur les échelles dans la chambre de vannes. Echelle et garde corps de la cuve corrodés.

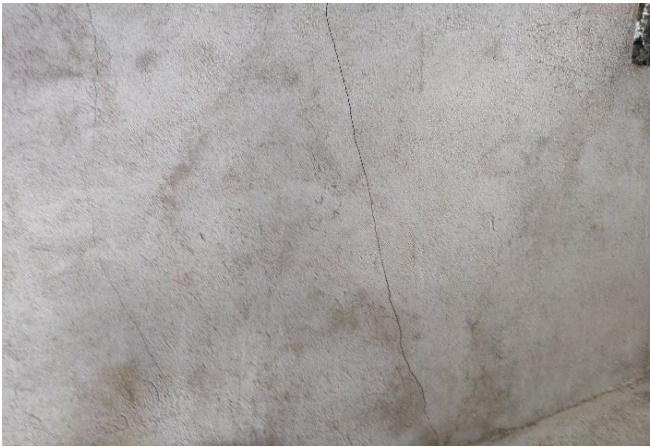
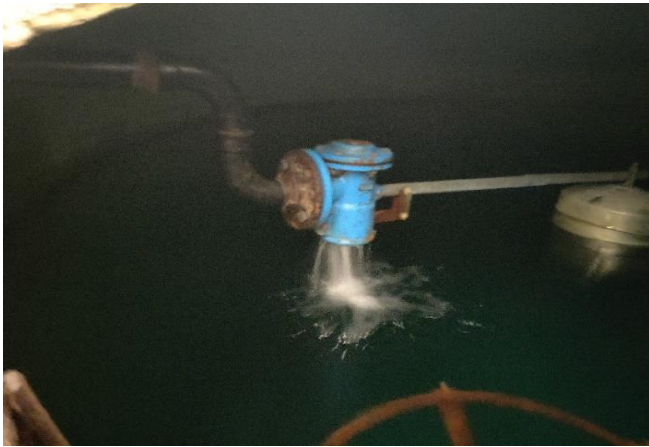
| Diagnostic du génie civil intérieur | | |
|---|---|---|
| Bâtiment | Fissures | Moyen |
| Cuve | Béton dégradé | Moyen |
| Echelle cuve | Oui avec garde corps | corrodée |

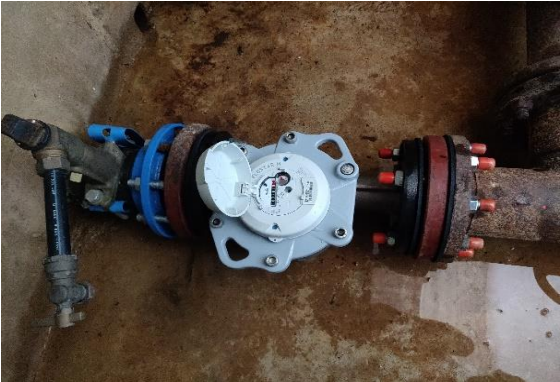
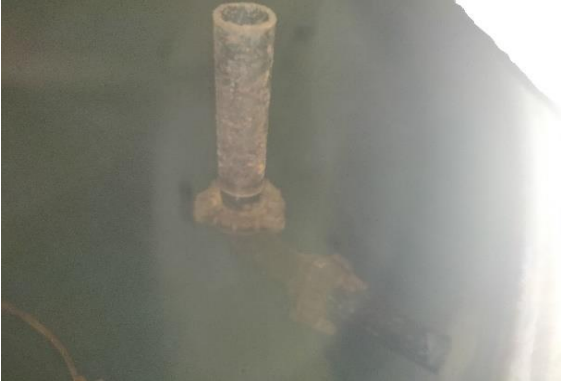
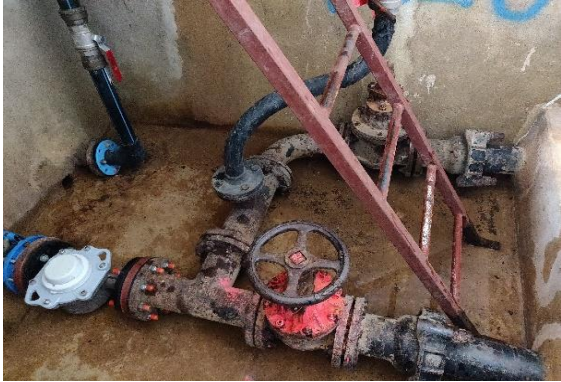
| Diagnostic canalisations et robinetterie | | | | | |
|---|---|---|---|---|---|
| Distribution 1 | 1 | Fonte | 100 mm | Corrodée | Moyen |
| Trop plein | 1 | Fonte | 80 mm | Corrodée | Moyen |
| Vidange | 1 | Fonte | 80 mm | Corrodée | Moyen |
