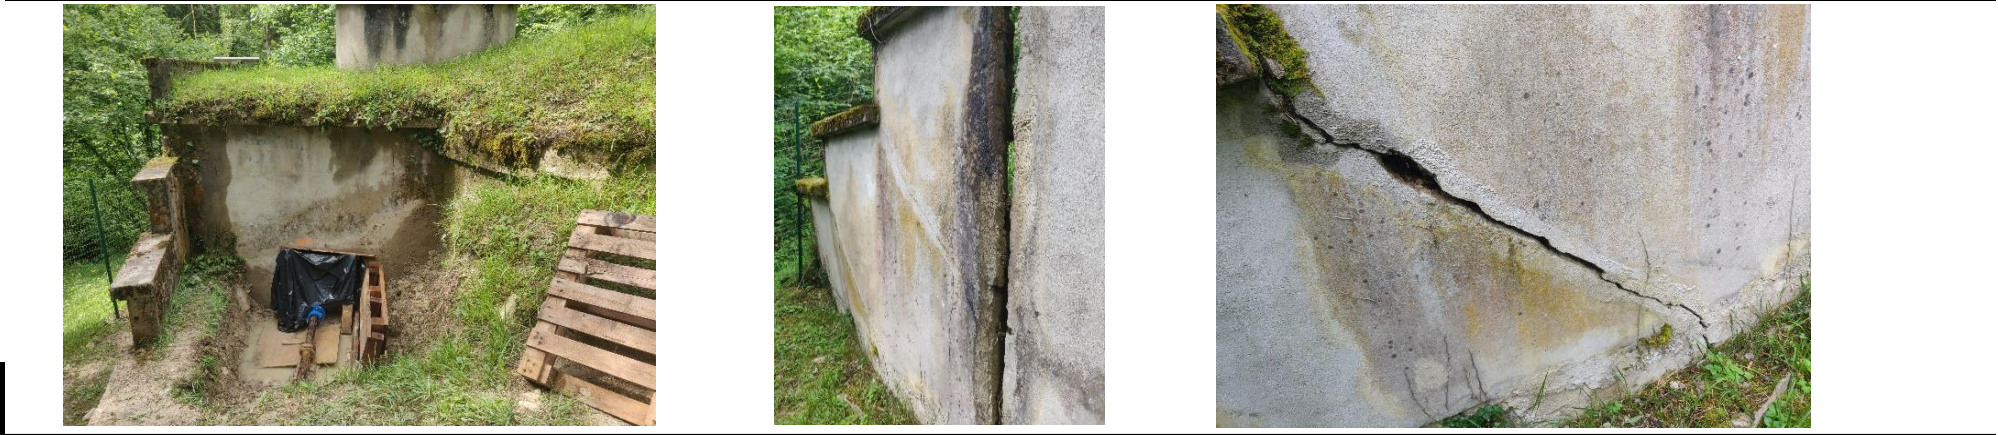
| Diagnostic du génie civil extérieur | | |
|---|---|---|
| Bâtiment | Fissure / béton dégradé | Mauvais |
| Façade | Fissure / béton dégradé | Mauvais |
| Toit | Béton dégradé / ferrures apparentes | Mauvais |

Nombreuses fissures importantes.

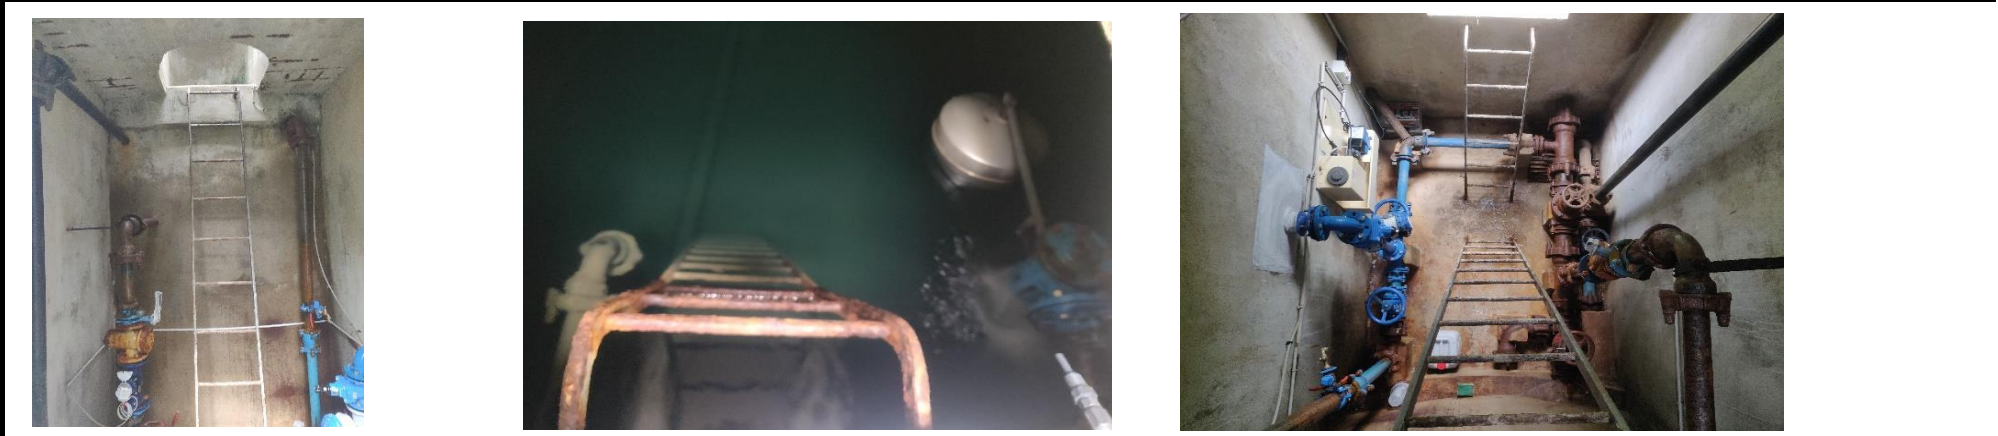
Absence de garde corps sur les échelles. Echelles en mauvais états.

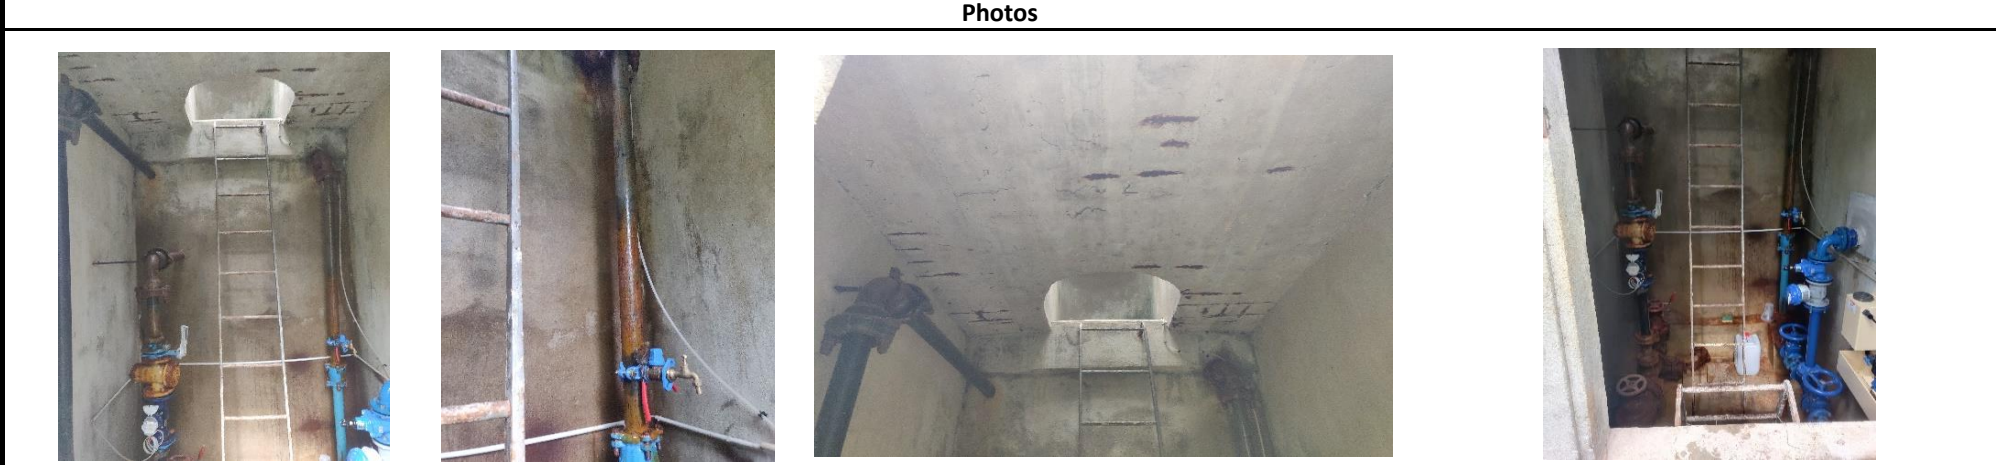
| Diagnostic du génie civil intérieur | | |
|---|---|---|
| Bâtiment | Fissures | Mauvais |
| Cuve | Béton dégradé | Mauvais |
| Echelle cuve | Oui sans garde corps | corrodée |

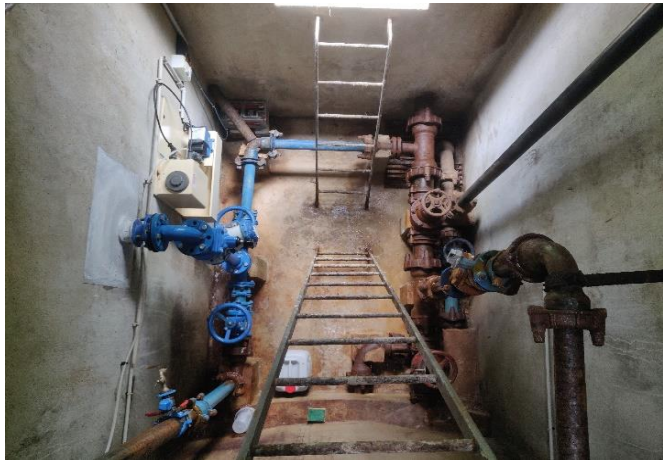
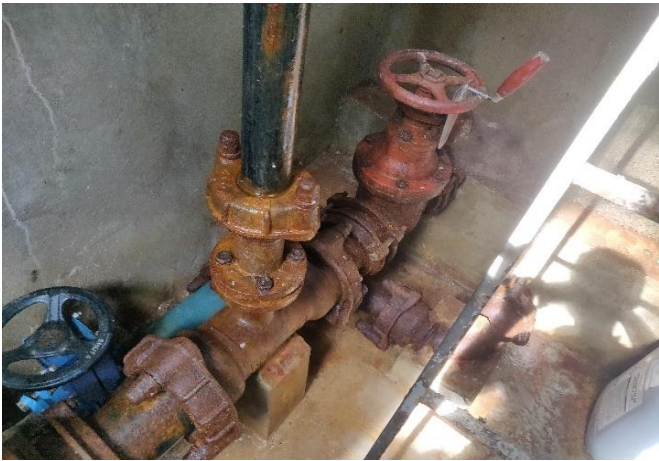
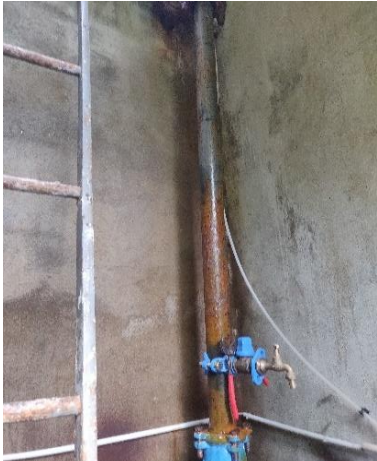
| Diagnostic canalisations et robinetterie | | | | | |
|---|---|---|---|---|---|
| Distribution 1 | 1 | Fonte | 125 mm | Corrodée | Moyen |
| Trop plein | 1 | Fonte | 60 mm | Corrodée | Moyen |
| Vidange | 1 | Fonte | 60 mm | Corrodée | Moyen |
