Communauté d'agglomération de Bourg-en-Bresse

Schéma Directeur d’Alimentation en Eau Potable

Fiche descriptive ressource

IDENTIFIANT : Source de LENT

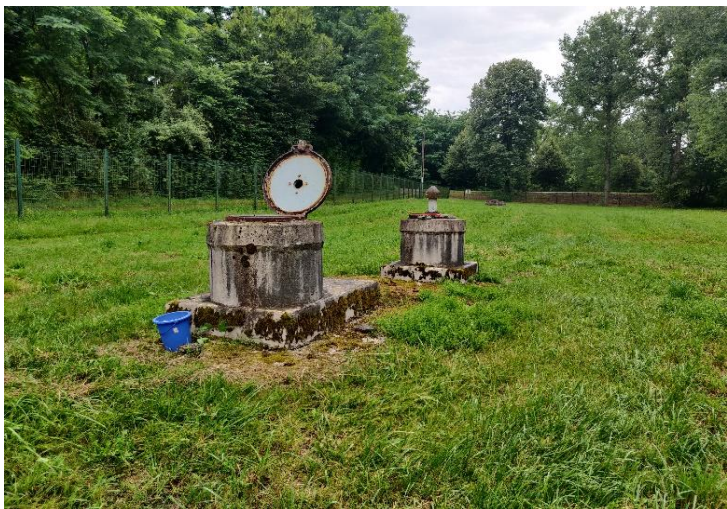
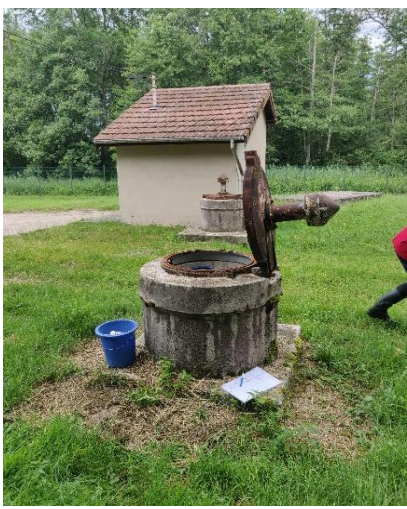
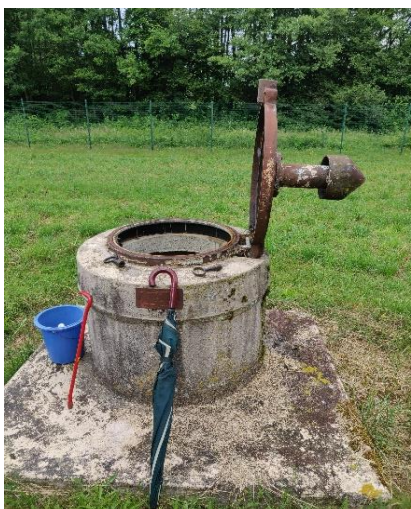
Accès à la galerie en mauvais état. Cheminée d'accès à revoir.

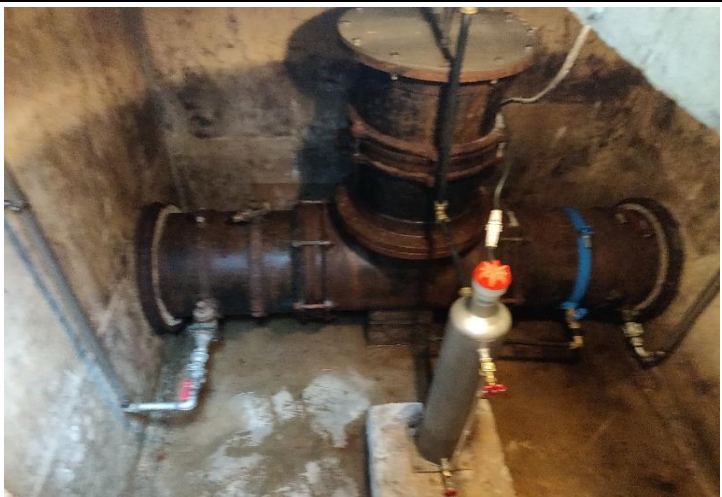
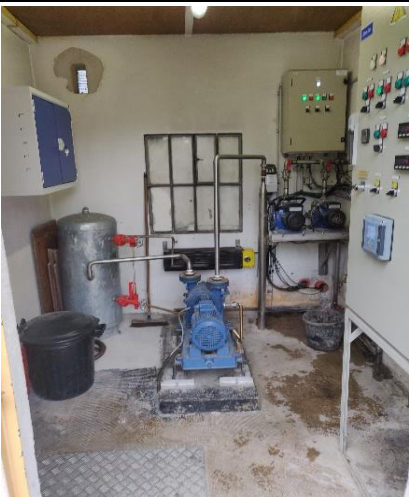
| Diagnostic canalisations et robinetterie | | | | |
|---|---|---|---|---|
| Canalisation 1 | Fonte | 500 mm | Mauvais | Corrodée |
| Canalisation 2 | Fonte | 500 mm | Mauvais | Corrodée |
