## Etude de définition de la restauration hydromorphologique de la Mauvaise dans le secteur de la rue du Lac à Saint- Symphorien-d'Ancelles (71)

### Phase 1 - Collecte et analyse des données disponibles et terrain

## Etude de définition de la restauration hydromorphologique de la Mauvaise dans le secteur de la rue du Lac à Saint-Symphorien-d'Ancelles (71)

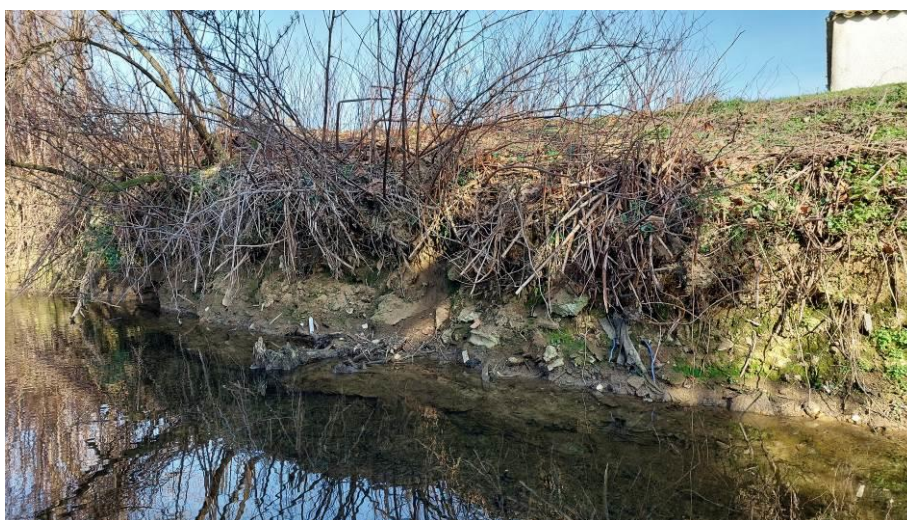
Au droit des habitations, les berges ont fait l'objet de remblaiement avec une grande proportion de déchets, ainsi on recense des tessons de bouteille, des gravats, de la vaisselle, des sacs plastiques... Au-delà de la pollution que cela engendre ces matériaux fragilisent les berges et sont défavorables à la formation d'habitats, en revanche ils offrent un terrain favorable à la renouée du Japon qui a massivement colonisé les berges.

**Figure 13 : berge en remblais en amont du pont communal**

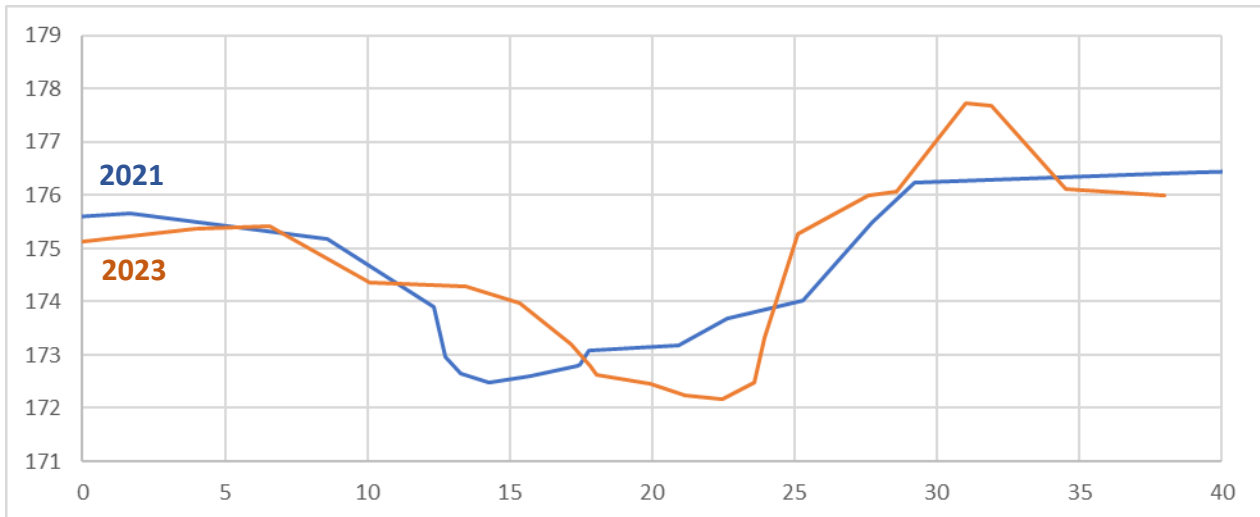
En revanche, il faut souligner la création d'un merlon en rive droite d'environ 0,50 m très certainement pour se protéger de la montée des eaux.

**Figure 19 : Evolution de la section transversale (profil 1)**

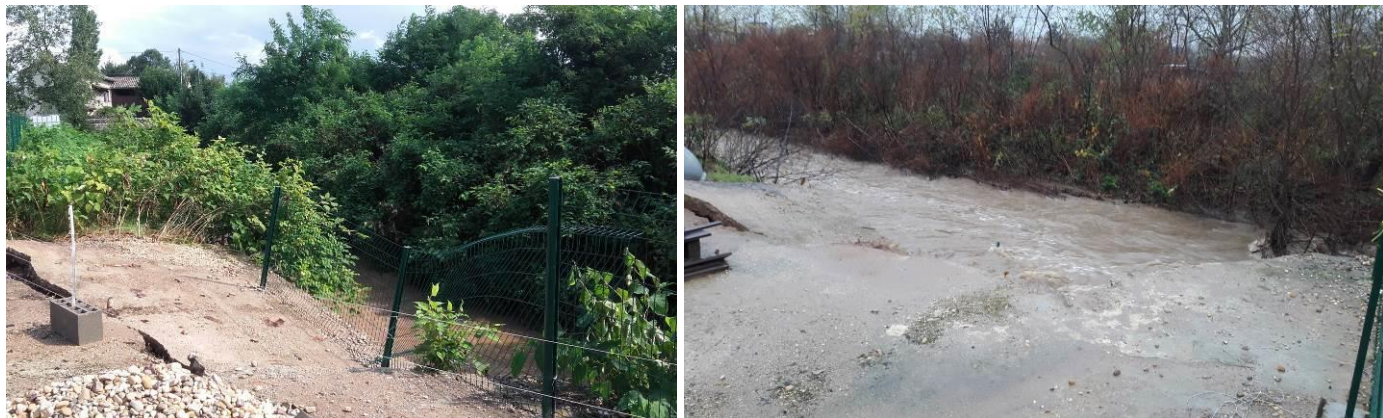
D'après les informations collectées auprès de la commune et de communauté d'agglomération, les premiers signes de déstabilisation datent du mois d'août 2016.

**Figure 21 : Photos prises en août et novembre 2016**

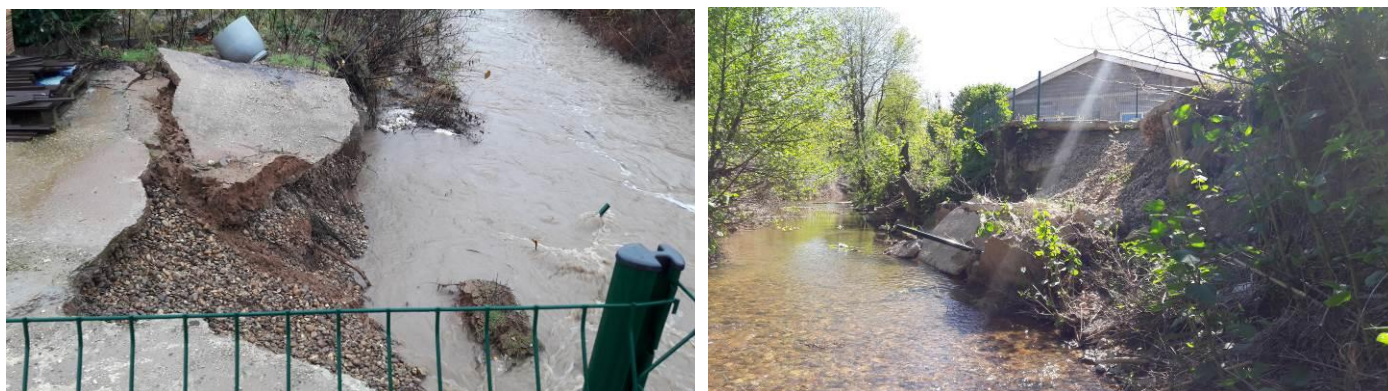
**Figure 22 : Photos prises novembre 2016 et avril 2017**

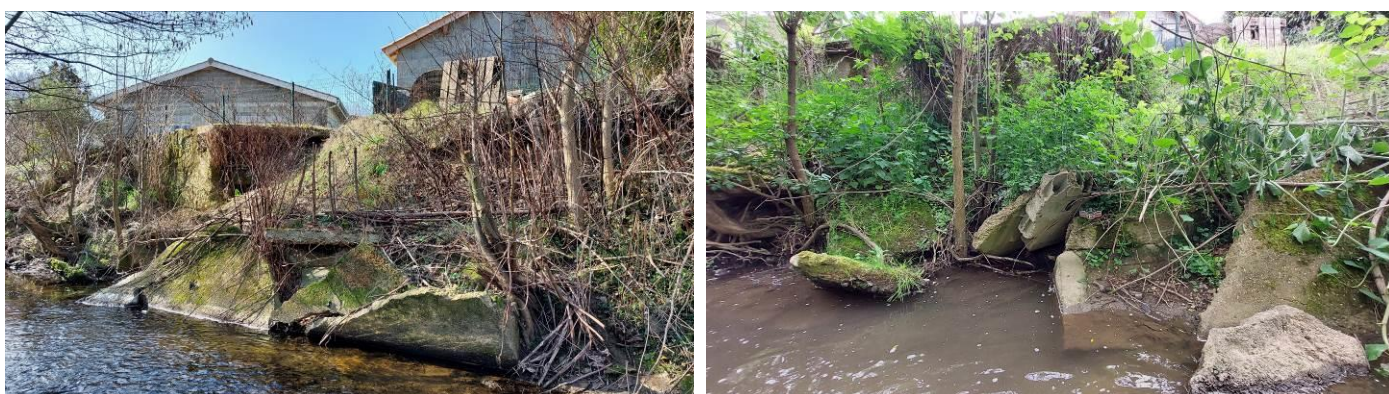
**Figure 23 : Berge en mai 2023**

Plusieurs facteurs sont responsables de la déstabilisation de berge. Tout d'abord, la berge a fait l'objet d'une reconfiguration avec la mise en place de remblais de très mauvaise qualité. Les photos de 2016 permettent de voir la présence de renouée du Japon qui favorise l'instabilité des berges. Ensuite, le riverain concerné par l'affaissement de la dalle béton a très certainement monté un mur verticale sans aucune fondation en profondeur. Les fortes contraintes hydrauliques favorisées par ce point dur ont entraîné l'affouillement de l'aménagement et son basculement dans le cours d'eau. En retrait du mur des matériaux drainants type graviers ont été mis en place ce qui rend la berge d'autant plus fragile

après la chute du mur. A ce jour, la menace d'érosion de la berge en cas de fortes crues est toujours d'actualité.

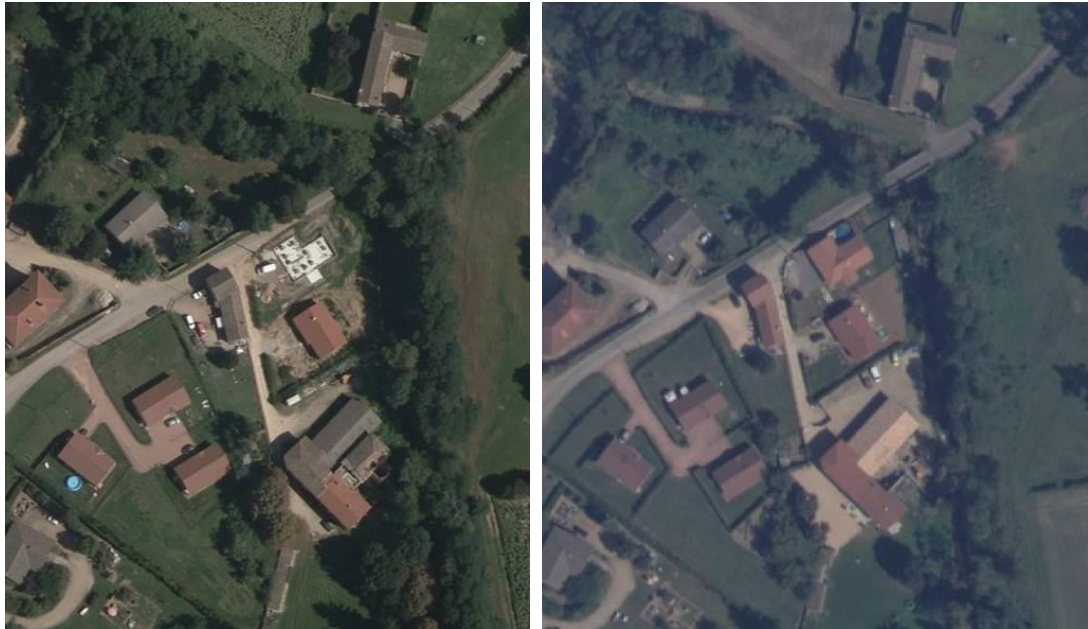
Une analyse fine des photographies aériennes révèle que la berge a fait l'objet d'aménagements entre août 2011 et septembre 2014. En effet, la berge en 2011 est irrégulière et végétalisée alors qu'en 2014 on constate une crête de berge rectiligne et régulière.

**Figure 24 : Evolution de la crête de berge entre 2011 et 2014**

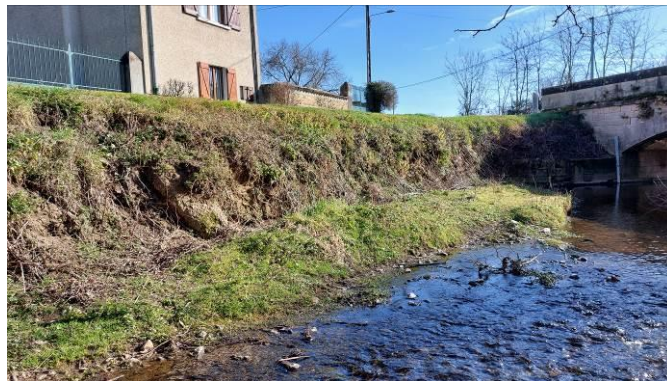
En amont du pont communal, un affaissement de la berge a été également observé au cours des deux dernières années. Cette évolution est moins documentée il est par conséquent plus difficile de l'expliquer. Cependant, la berge est située en extrados et sur le linéaire en amont immédiat des remblais remplis de déchets sont présents. De plus, le talus est infesté de renouée du Japon. L'ensemble de ces éléments favorise la fragilité de la berge. En juillet un événement quinquennale s'est produit sur le bassin versant du Morgon, il pourrait être à l'origine de cette évolution.

**Figure 25 : Affaissement de la berge en amont de la rue du Lac**

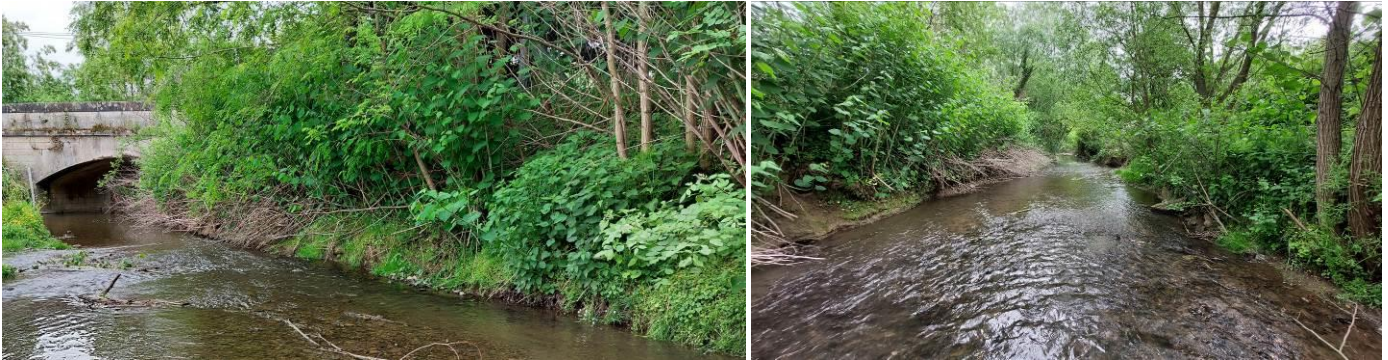
La ripisylve est continue sur le linéaire d'étude. Parmi les essences présentes, on recense des arbres et arbustes parfaitement adaptés au cours d'eau avec principalement de l'Aulne, du Saule et du Frêne mais elles sont très fortement concurrencées par les espèces exotiques envahissantes. En effet, le Robinier faux acacia et surtout la renouée du Japon colonisent massivement les berges de la Mauvaise. Ces essences n'offrent pas un habitat favorable pour la faune aquatique et terrestre et le système racinaire ne stabilise pas les berges. A noter que sur les atterrissements, on observe un développement spontané de l'Aulne et du Saule. L'absence de crues morphogènes pourrait à terme conduire à l'obstruction de la section transversale.

Figure 26 : Berges colonisées par les EEE

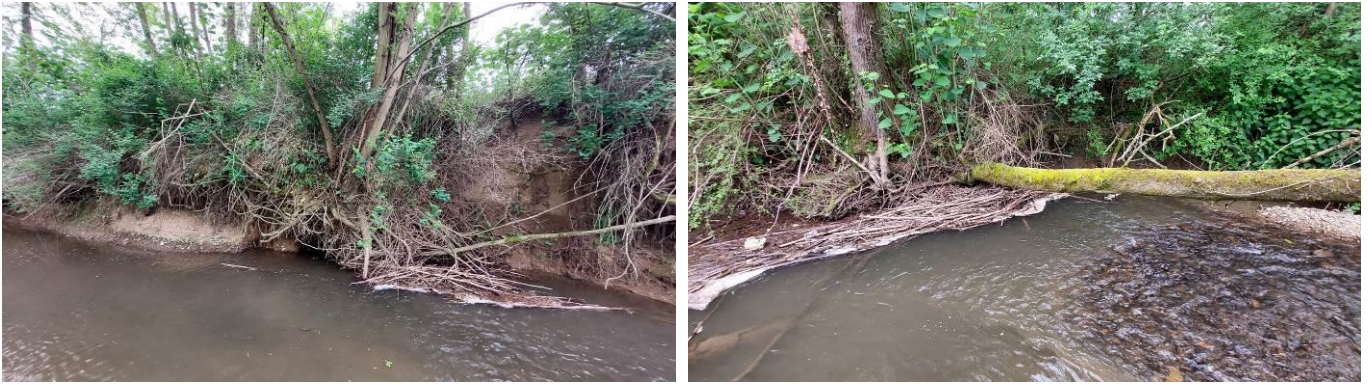
Malgré une alternance des faciès d'écoulement et une granulométrie favorables pour la faune aquatique, la qualité habitationnelle de la Mauvaise sur le linéaire étudié est globalement faible. D'une part, les zones d'écoulements lenticques présentent un important colmatage du fond de lit et d'autre part, l'attractivité est faible. Cela s'explique par la nature des matériaux qui composent les berges, la présence d'une végétation pas adaptée, renouée du Japon principalement, et de l'incision du lit qui a déconnecté les systèmes racinaires. La densité des abris sous berge est faible, seulement quelques souches et embâcles sont présents sur le linéaire. Enfin comme évoqué précédemment l'augmentation des températures de l'eau est également un critère limitant.

**Figure 27 : Abris sous berges fonctionnels mais trop peu présents**

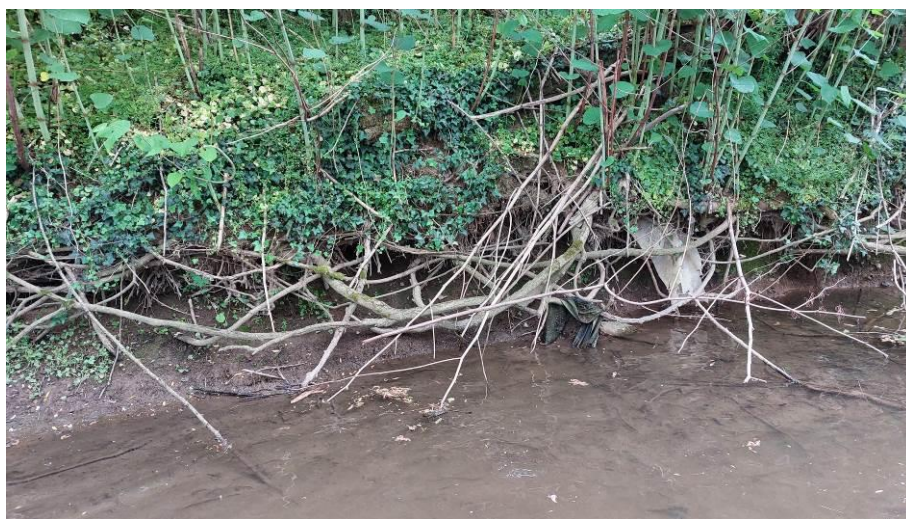
**Figure 29 : abris sous berge hors d'eau**

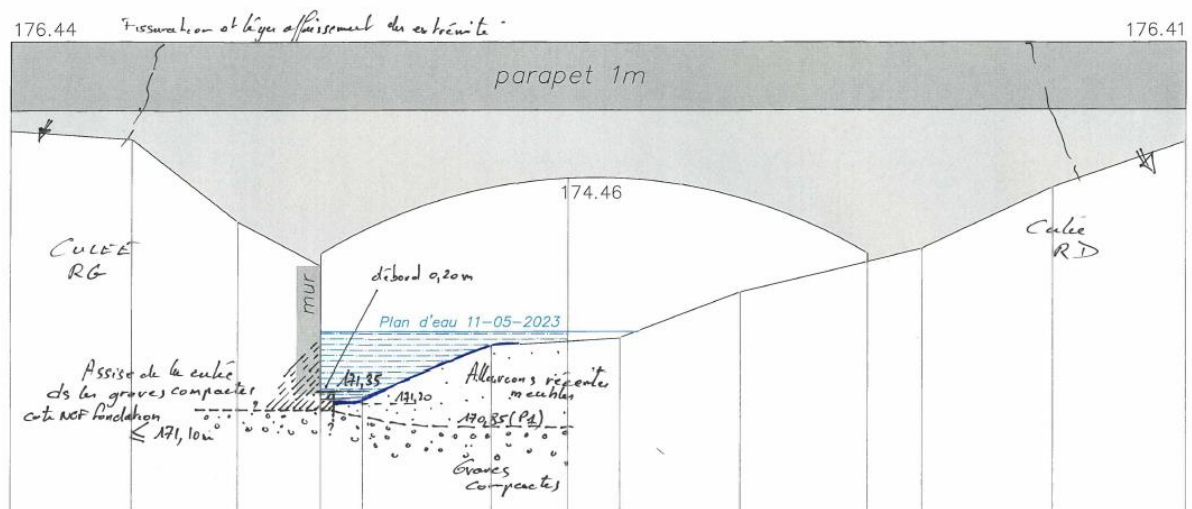
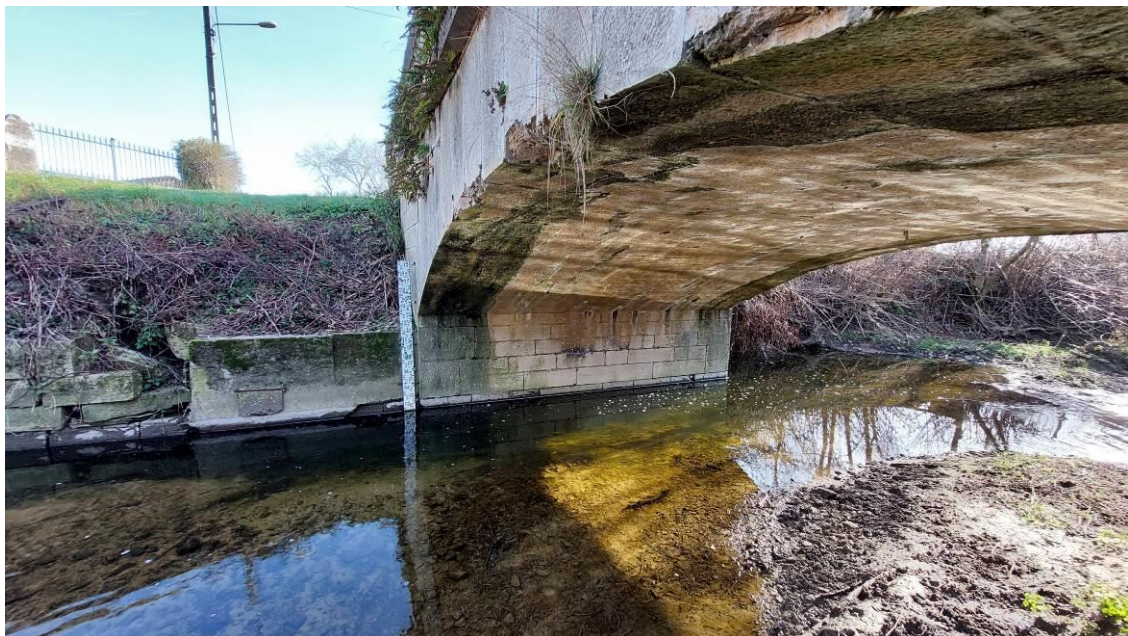
- Au niveau du parapet, les 4 extrémités présentent des fissurations et un déjointoiement des pierres ainsi qu'un léger affaissement,
- La protection de la culée amont est déstabilisée et affouillée,
- Il n'y a pas protection de la culée aval ce qui favorise l'érosion de la berge,
- Affouillement le long de la pile rive gauche sur une hauteur d'environ 0,80 m, l'assise de la culée est apparent alors qu'il devrait être enfoui sous les sédiments,
- Présence de déjointoiement sous la voûte et tracés d'humidité qui peuvent révéler un manque de drainage,
- Formation d'un atterrissement important le long de la culée rive droite,

Figure 31 : Coupe schématique de l'affouillement de l'assise et photo de la culée concernée

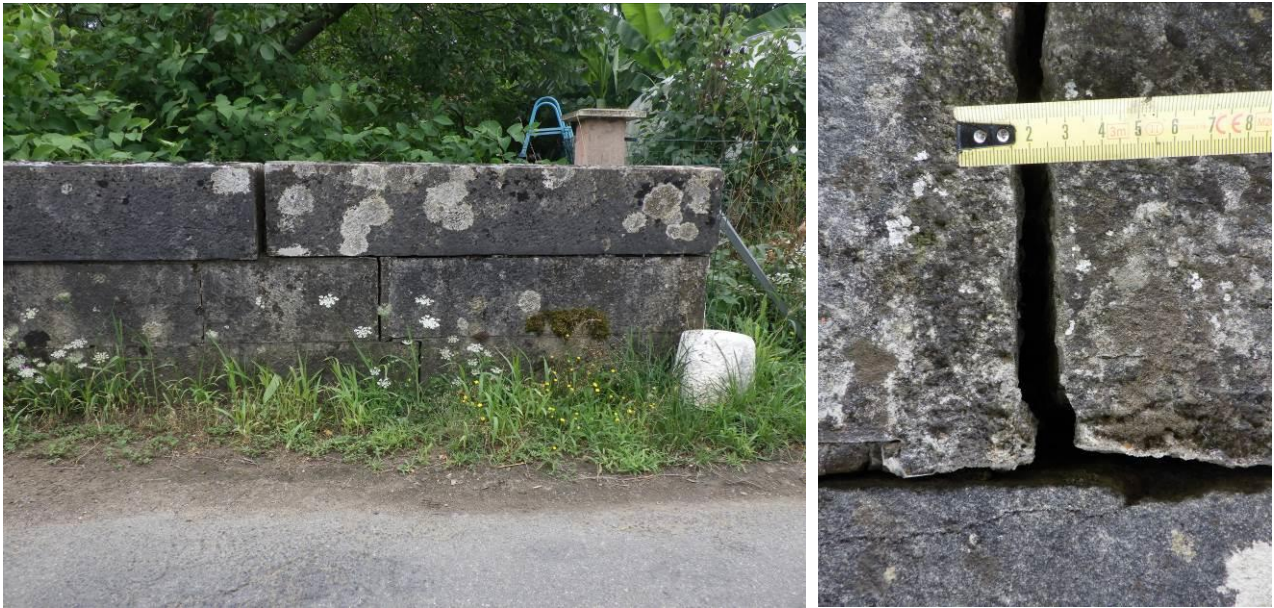
**Figure 32 : Déstabilisation et déjointoiement des pierres du parapet côté rive droite**

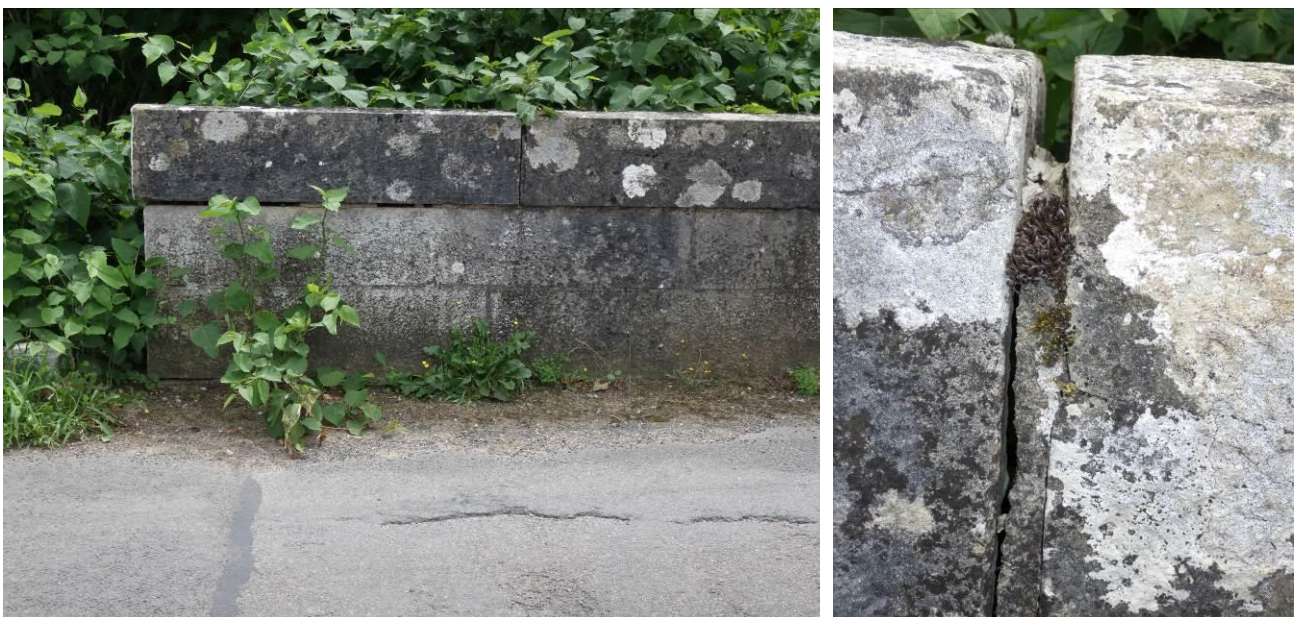
**Figure 33 : Déstabilisation et déjointoiement des pierres du parapet côté rive gauche**

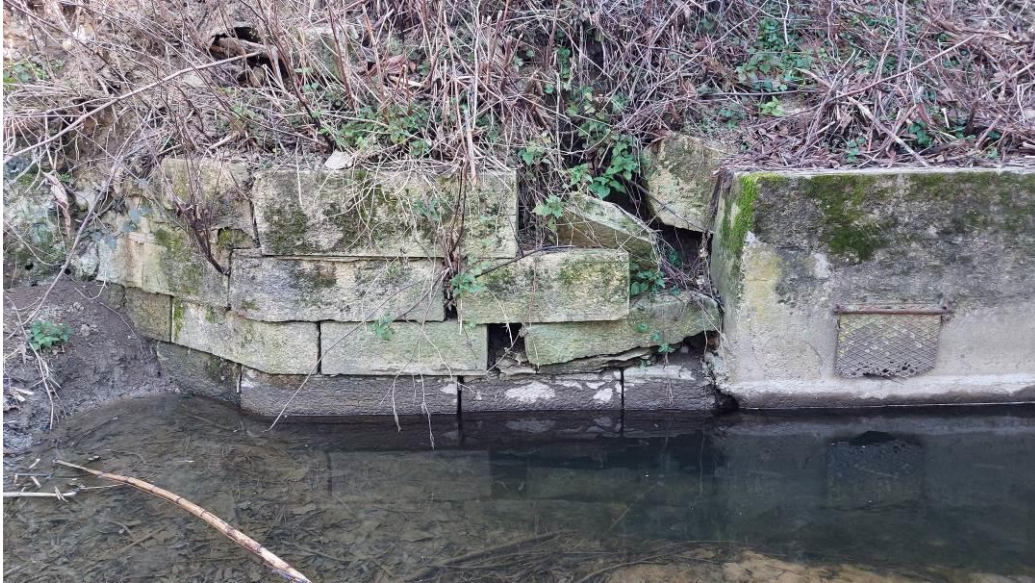
**Figure 34 : Déstabilisation de la protection de la culée en amont du pont**

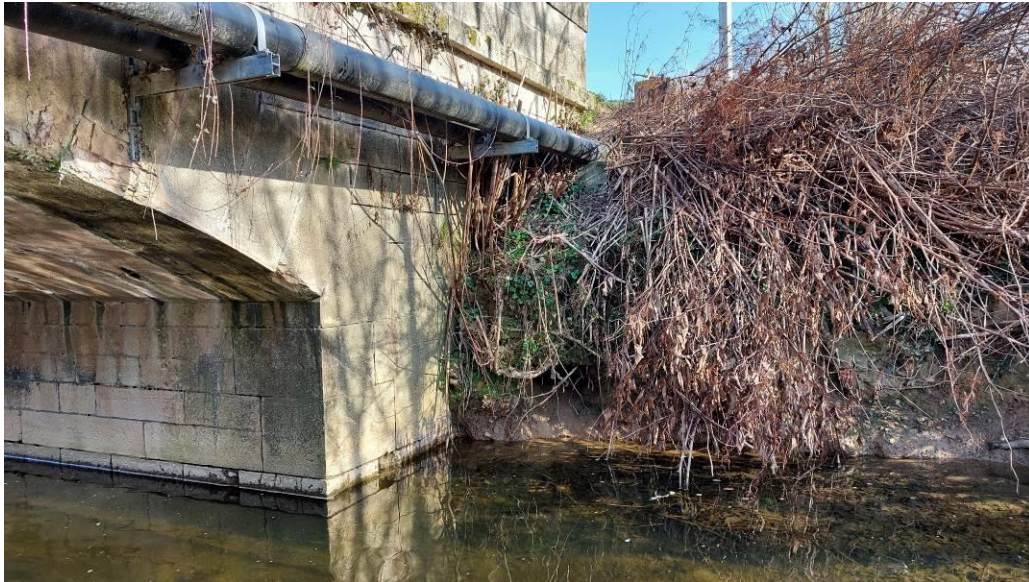
**Figure 35 : Absence de protection de la berge en aval de la culée**

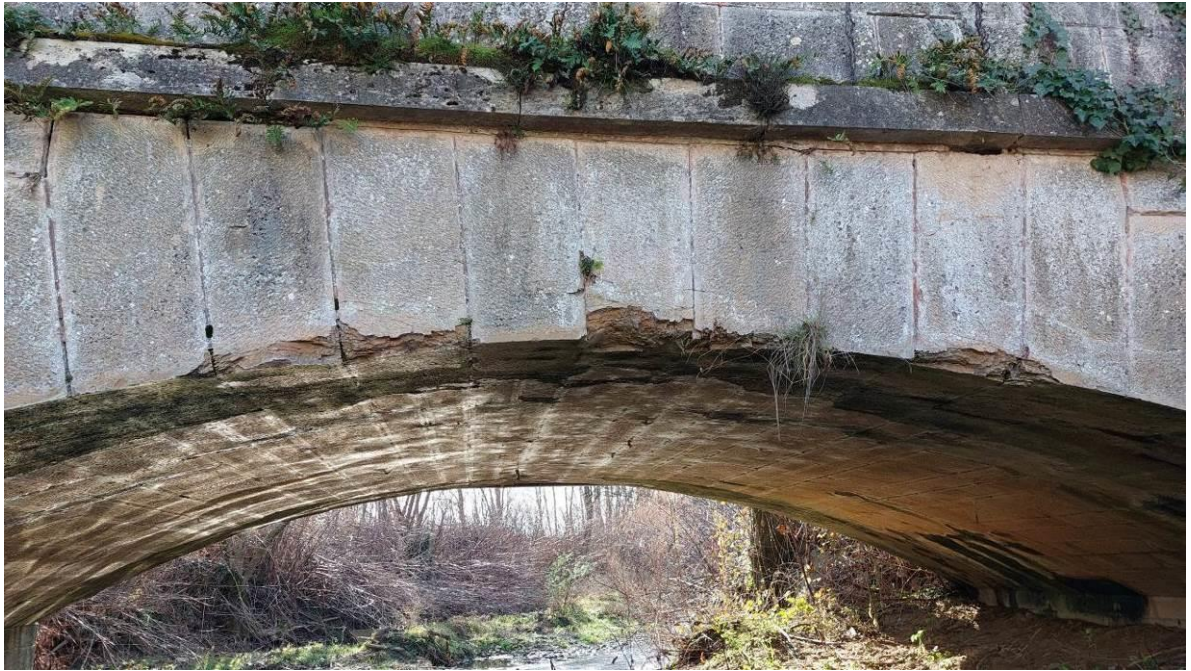
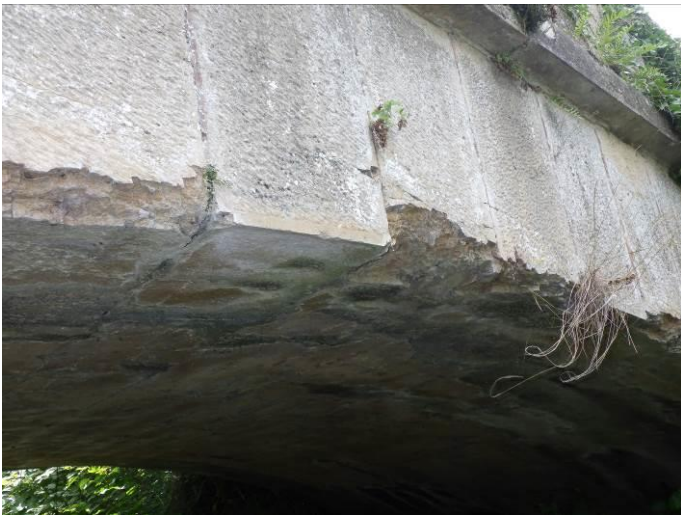
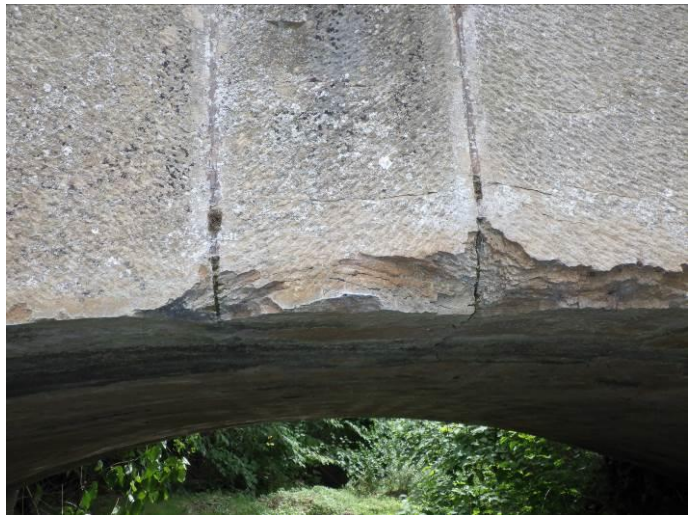
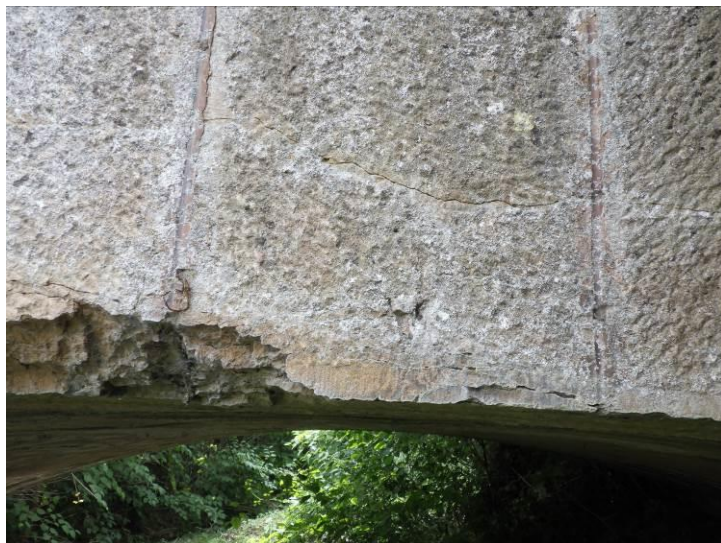
**Figure 36 : Dégradation du parement côté amont**

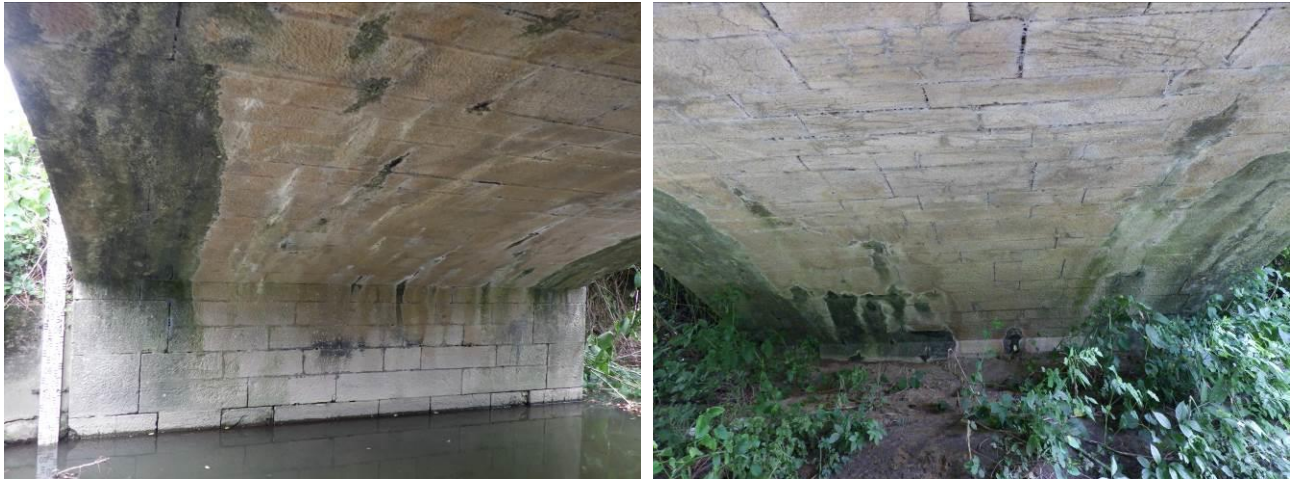
**Figure 37 : Tâches d'humidité sur la voûte**
