Commune de Foissiat

Etude diagnostique des réseaux d'assainissement

Résultats des inspections télévisées et propositions de réhabilitations (1/3)

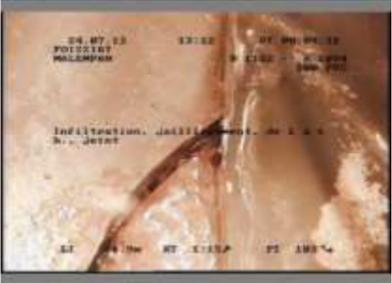
Infiltration jaillissante (1122-1094)

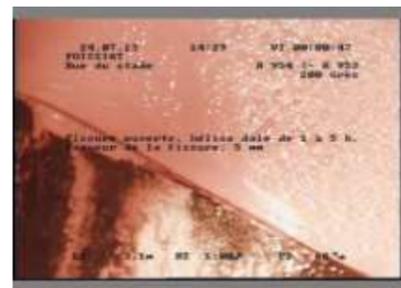
Fissure hélicoïdale (954-953)

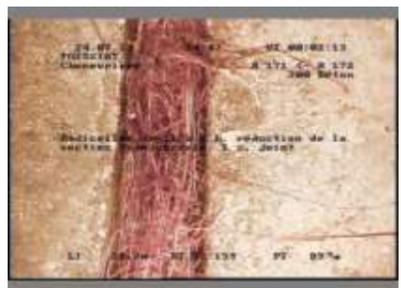
Racinelles (171-172)

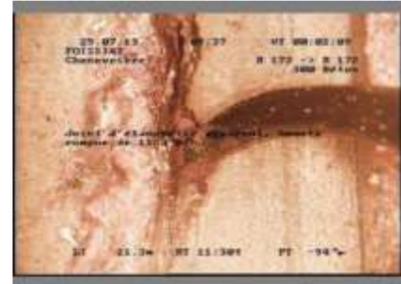
Joint apparent (173-172)

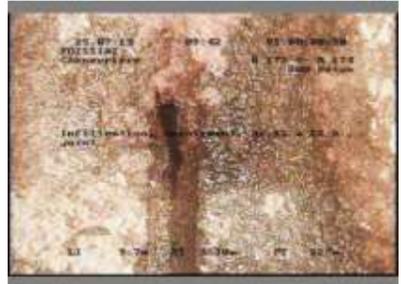
Infiltration (173-174)

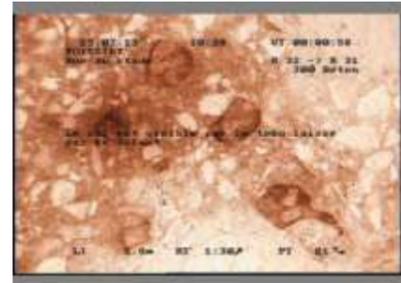
Perforations (32-31)

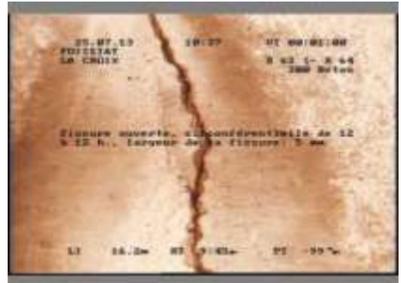
Fissure ouverte circonférentielle (63-64)

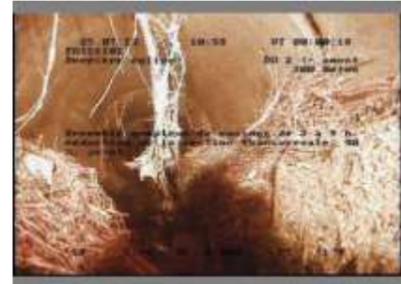
Système racinaire (Amont DO2)

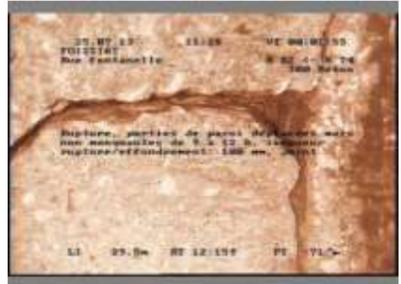
Rupture partie de paroi (82-74)
