SYNDICAT DU BASSIN VERSANT DES VALLEES DE LA
BEAUME ET DE LA DROBIE

SCHEMA DE GESTION DU
TRANSPORT SOLIDE DE LA
BEAUME ET DE LA DROBIE

DEUXIEME PARTIE : FICHES POINTS SENSIBLES

55 0450 R2

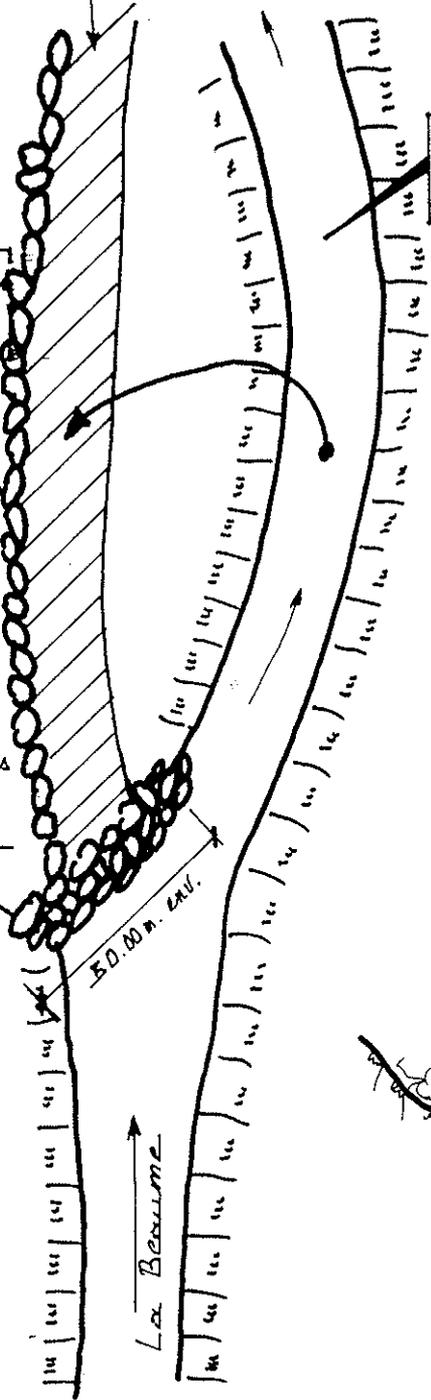
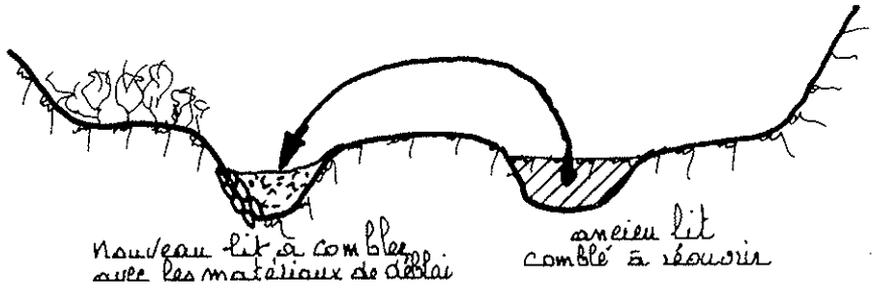
Point sensible B1 -1
Principe de réaménagement de la Beame
à Saint Martin

En aval de la confluence entre la Beaume et le torrent de Chalas (affluent rive gauche), le lit de la Beaume a basculé de sa rive droite vers sa rive gauche.

Le basculement du lit de la Beaume s'est produit à la suite de la crue de septembre 1992.

En 1992, le transport massif de matériaux, porté par l'ancien lit de la Beaume, et provenant à la fois de la Beaume et du torrent de Chalas, s'est trouvé perturbé au gré des singularités hydrauliques de cet ancien lit, et à la faveur d'un élargissement du lit de la Beaume en tête de la zone de basculement. En phase transitoire, les dépôts qui se sont alors produits dans cet ancien lit ont contribué à réduire sa capacité de transport et ont favorisé de nouveaux dépôts avec la création d'un chenal d'écoulement secondaire sur la rive gauche. Le phénomène d'obstruction du lit par les matériaux solides s'entretient alors de lui-même, jusqu'au basculement complet du lit sur sa rive gauche.

La berge de rive gauche et les perrés ont été très sollicités en 1992, et on note sur place quelques points de déstabilisation.

Les enjeux sont directement la stabilité des perrés et des terrasses et indirectement des habitations, sollicités désormais dès les crues ordinaires.

- réouvrir le lit originel de la Beaume sur sa rive droite en le dégagant des matériaux déposés en 1992. Ces matériaux seront utilisés pour combler le lit actuel de rive gauche.
- Réaliser un merlon à l'aide des matériaux les plus grossiers, en amont du tronçon aménagé, de façon à renforcer la séparation entre lit actuel et lit originel réouvert (hauteur du merlon = 1.50 m). Cet ouvrage est destiné à fonctionner pour les crues ordinaires. Pour les crues supérieures il est fusible.
- Placer les blocs les plus grossiers contre la berge de rive gauche du lit actuel.
- Soigner l'entonnement sous le pont en aval du secteur perturbé.

Cet aménagement limitera la sollicitation de la berge de rive gauche pour les crues ordinaires. En revanche, il n'évitera pas un éventuel nouveau basculement du lit sur sa rive gauche pour une forte crue.

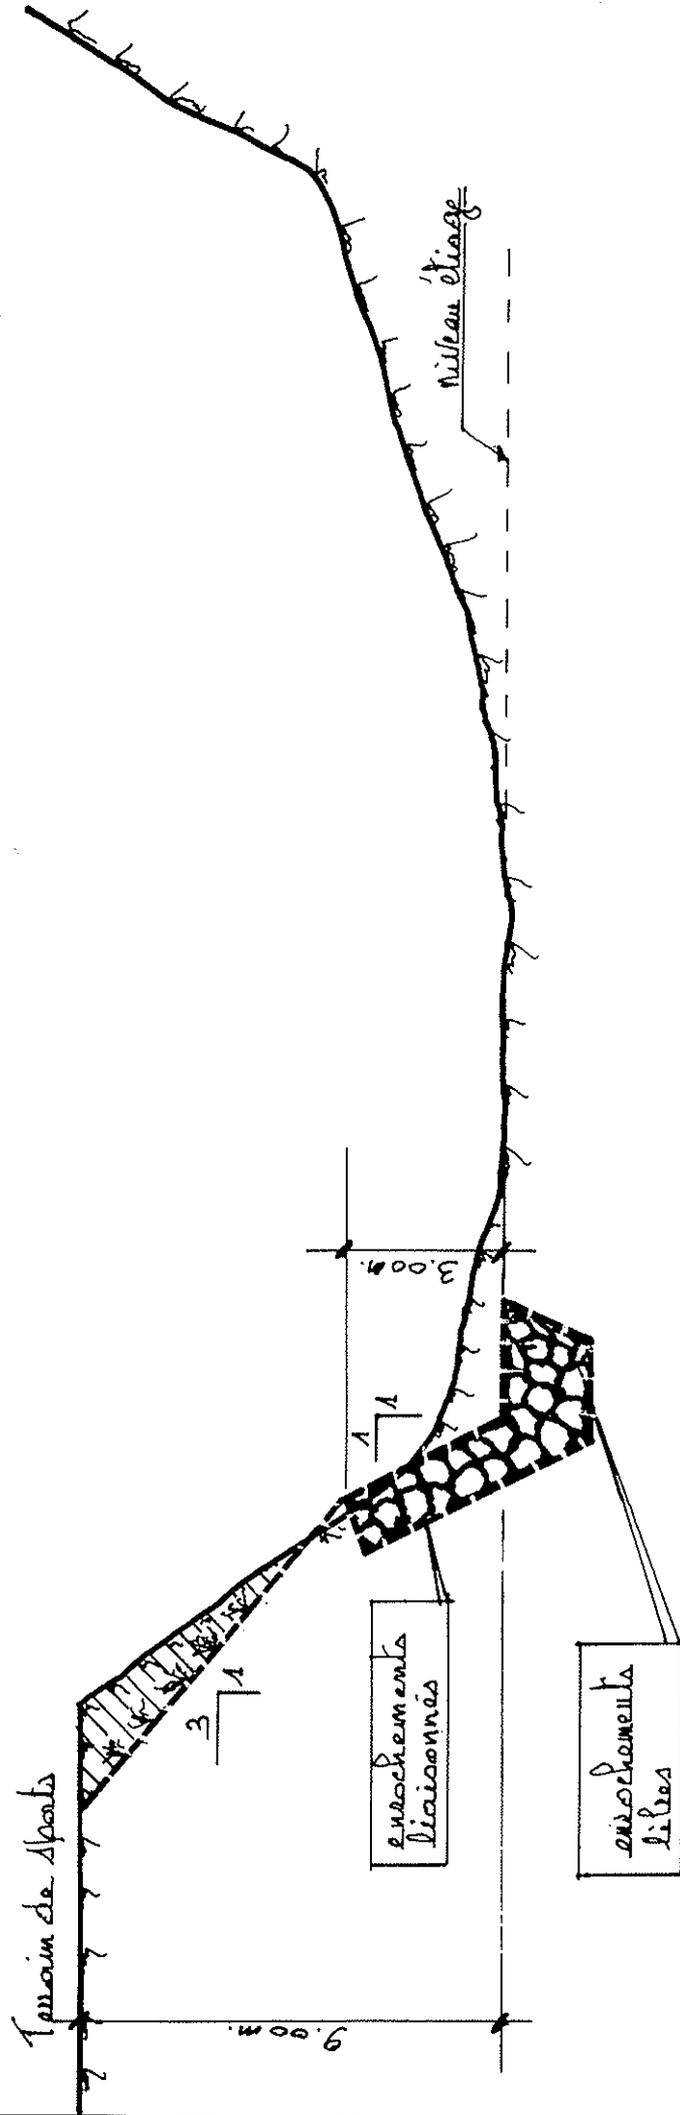
Point sensible B1-2
principe de protection du terrain
de sports de Marette

La récente protection longitudinale en enrochements mise en place au droit du stade de Marette a été emportée lors de la crue de l'hiver 1997.

En forte crue, le régime hydraulique d'écoulement est de type critique à torrentiel, sous une pente de 2 à 3% et pour des vitesses importantes mais difficilement quantifiables.

A titre d'exemple, pour un débit rare à Marette, de l'ordre de 500 m³/s, les vitesses attendues sont de l'ordre de 7 m/s, d'où une sollicitation très importante des berges et à fortiori du remblai supportant le terrain de sports.

Il est probable que les récents travaux de protection du remblai du terrain de sport aient déstabilisé le pavage naturel du fond du lit constitué de matériaux grossiers. Dans ces conditions, la cohésion du fond du lit a pu être remise en cause lors des récentes crues (nov. et déc. 1997) entraînant un léger abaissement du fond jusqu'à retrouver un pavage non perturbé, ou un affleurement rocheux visible au droit du remblai. L'abaissement reste alors localisé et peu significatif, ce qui est confirmé par l'observation de la berge de rive droite qui ne semble pas avoir été récemment déstabilisée de façon significative.

la protection proposée est de type enrochements liaisonnés sur la partie basse du remblai, avec une granulométrie 400-1600 kg (poids moyen 800 kg).

Elle sera réalisée sur une hauteur de 3 m comptée à partir du fond du lit. Une réserve d'enrochements libre sera prévue en pied de protection, arasée à la cote du fond du lit.

La partie supérieure du remblai (comptée à partir du sommet de la protection en enrochements) sera reprofilée en pente douce (minimum 3 pour 1) et végétalisée.

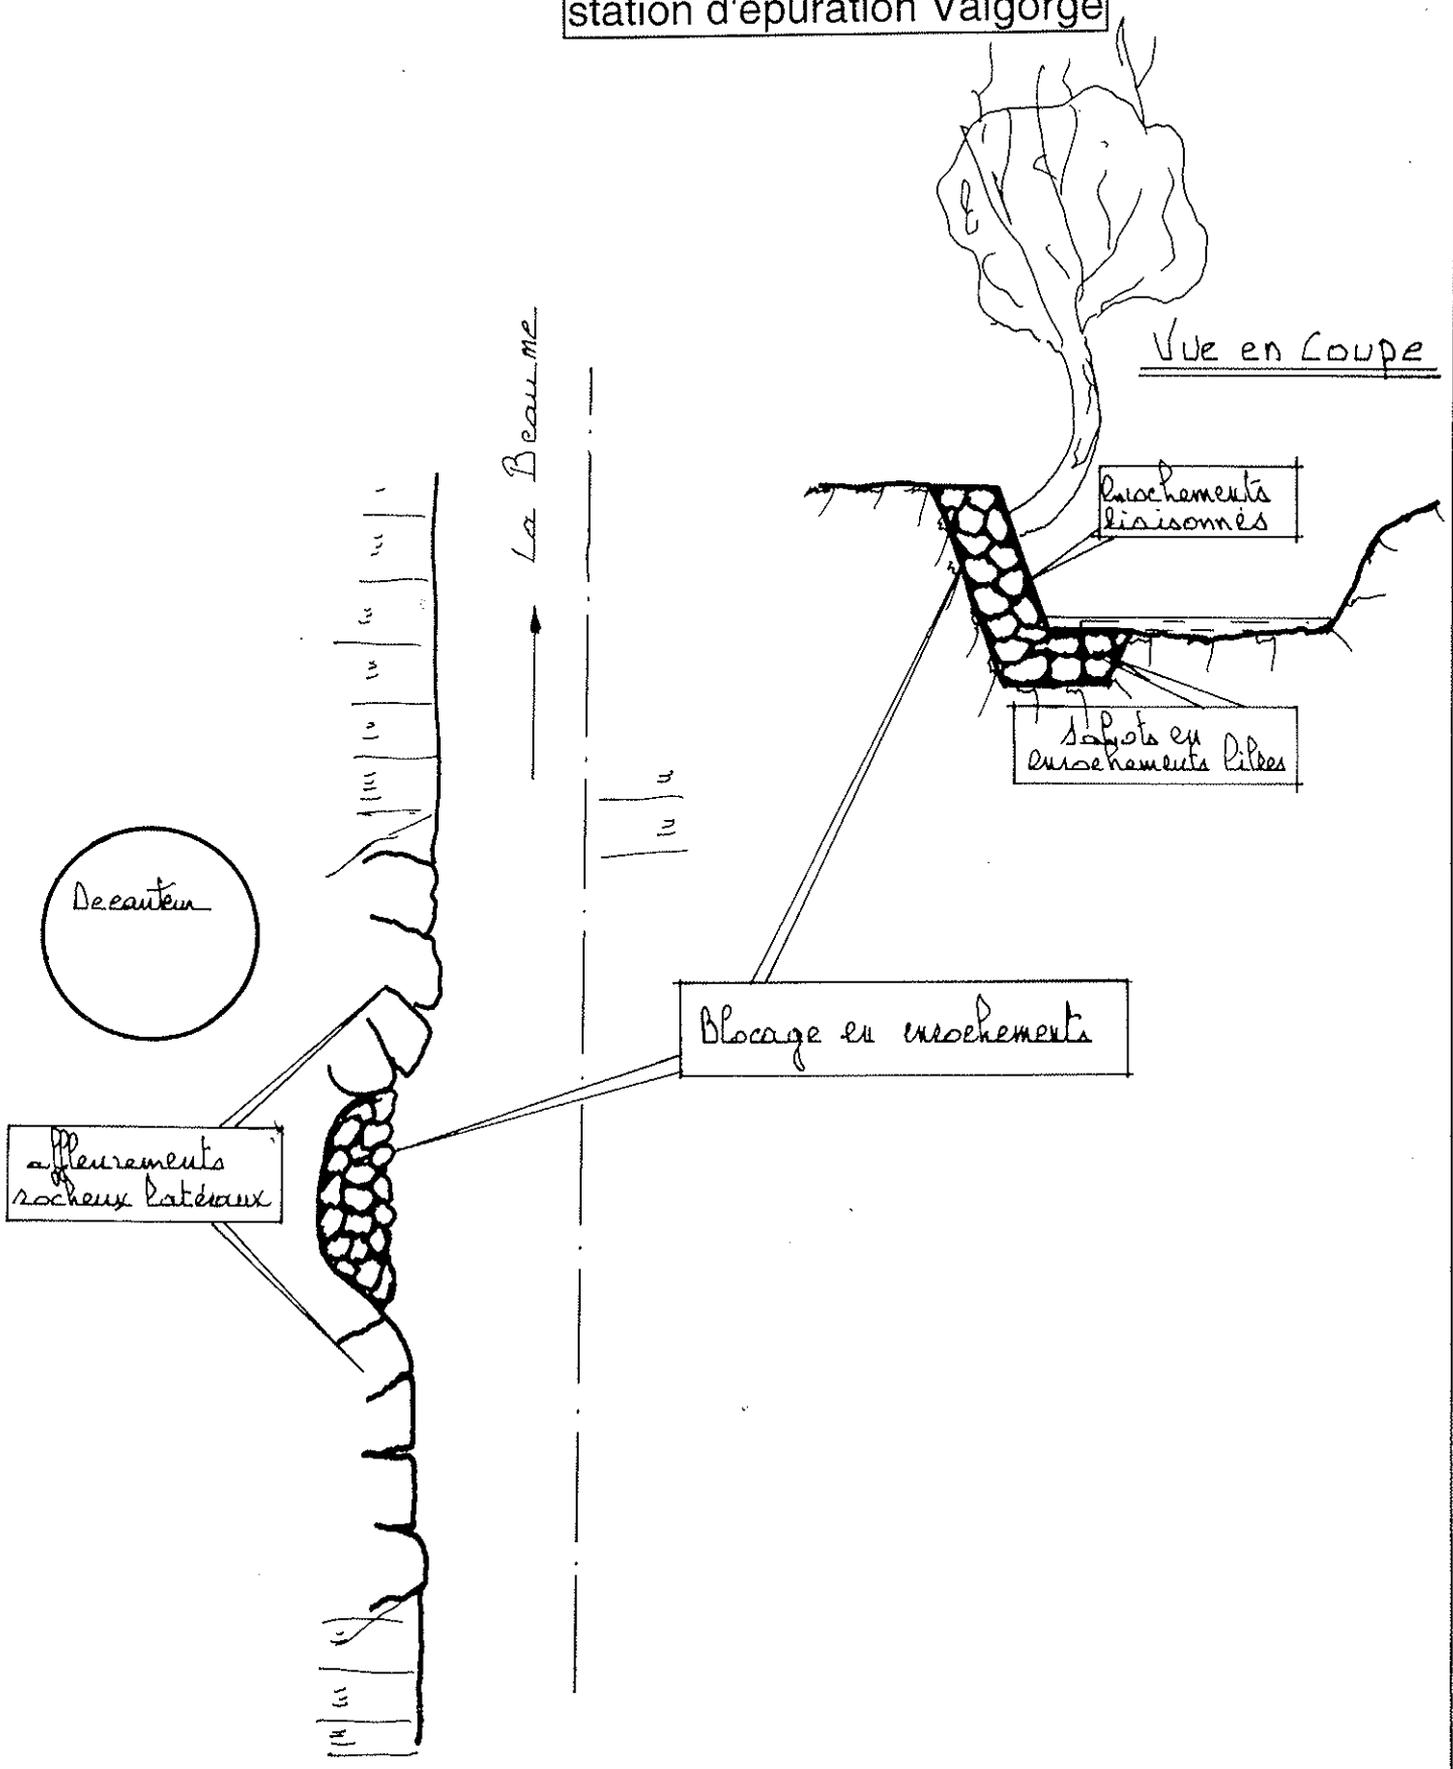
Point sensible B1-3
principe de protection de la
station d'épuration Valgorge

La station d'épuration de Valgorge a été récemment réalisée en rive gauche de la Beaume. Elle est perchée quelques mètres au dessus du lit sur une berge verticale. Localement, un point d'érosion apparaît sur la berge au droit de la station.

D'après les observations de terrain, la berge est au moins partiellement constituée d'un éperon rocheux. La partie érodée de la berge, située en amont de cet éperon, laisse entrevoir le prolongement de la partie rocheuse à l'intérieur des terres.

- Seuls des sondages (existants ou non ?) permettront de confirmer ou infirmer cette hypothèse. Dans le premier cas, la station ne serait pas menacée en soi, mais l'amorce d'érosion de la berge est fort probablement destinée à s'étendre jusqu'à rencontrer le rocher.
- Dans le second cas, la station est localement menacée.

Vérifier par des sondages superficiels la présence ou non de l'affleurement latéral dans la zone érodée.

Le cas échéant stopper l'érosion de la berge en amont de l'éperon par une protection localisée en enrochements liaisonnés et fondés (sabot en enrochements libres).

La protection sera bloquée entre les deux affleurements latéraux visibles sur la berge.

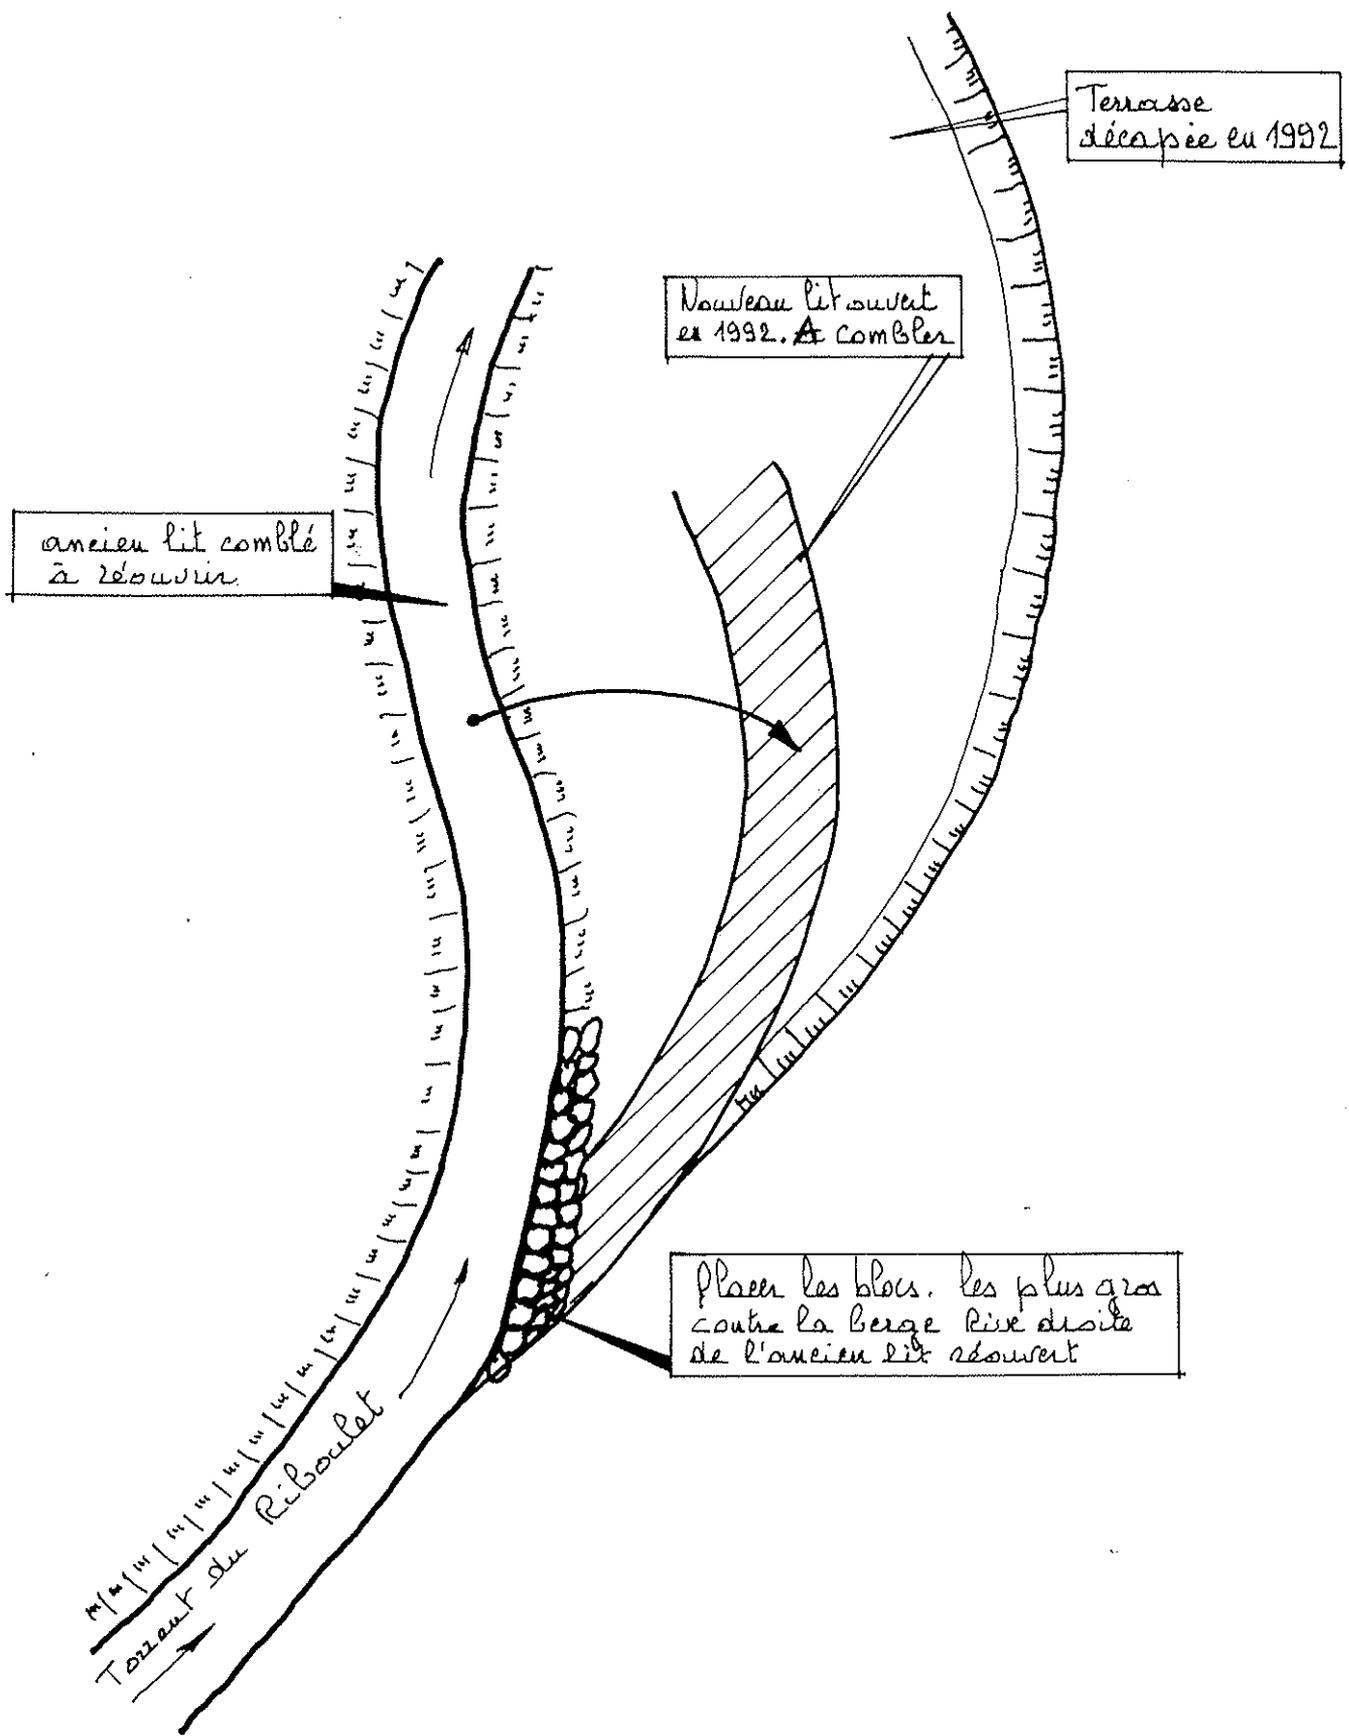
Point sensible B1 - 4
aménagement du torrent du
Riboulet

Le secteur en amont du pont de Charlies, sur le torrent du Riboulet, a été perturbé à la suite de la crue de 1992 ; le pont a été submergé à la suite d'embâcles ; le lit vif du torrent a été modifié.

En 1992, on assiste à un phénomène de basculement du lit vif, de sa rive gauche vers sa rive droite.

Le lit vif originel en rive gauche, situé dans un intrados, s'est comblé par un dépôt qui a conduit à son obstruction totale.

Dans l'extrados, en rive droite où les vitesses d'écoulement sont les plus importantes, un ancien banc figé a été réactivé et décapé en surface sur une hauteur voisine de 1 à 2 m.

Le risque hydraulique (submersion voire divagation du torrent) vis à vis de l'habitation de M. Chambon est réel pour des événements du type septembre 1992. Compte tenu de la configuration actuelle du site, il existe également pour des crues moindres du torrent, mais peut être réduit pour ces crues.

- réouvrir le chenal d'écoulement originel dans la terrasse décapée en prenant soin de placer des gros blocs contre la berge de rive droite de ce chenal et les éléments les plus fins en rive gauche. Ces gros blocs seront prélevés sur la décapée. Ceux du lit originel seront conservés en fond de lit comme pavage.
L'excédent de matériaux de déblai sera utilisé pour combler le lit actuel, ouvert en 1992.
- En amont du pont, remodeler le lit en gardant une section homogène égale à la section sous le pont (de l'ordre de 10 m), de façon que le pont ne constitue plus un point singulier de réduction de section. Le lit sera ainsi remodelé sans extraction, mais en repoussant les matériaux sur les cotés.
La végétation sera dégagée aux abords du pont, en amont de celui-ci. Les arbres dans le lit ou déstabilisés dans le tronçon en aval du pont de la RD24 seront extraits du torrent.

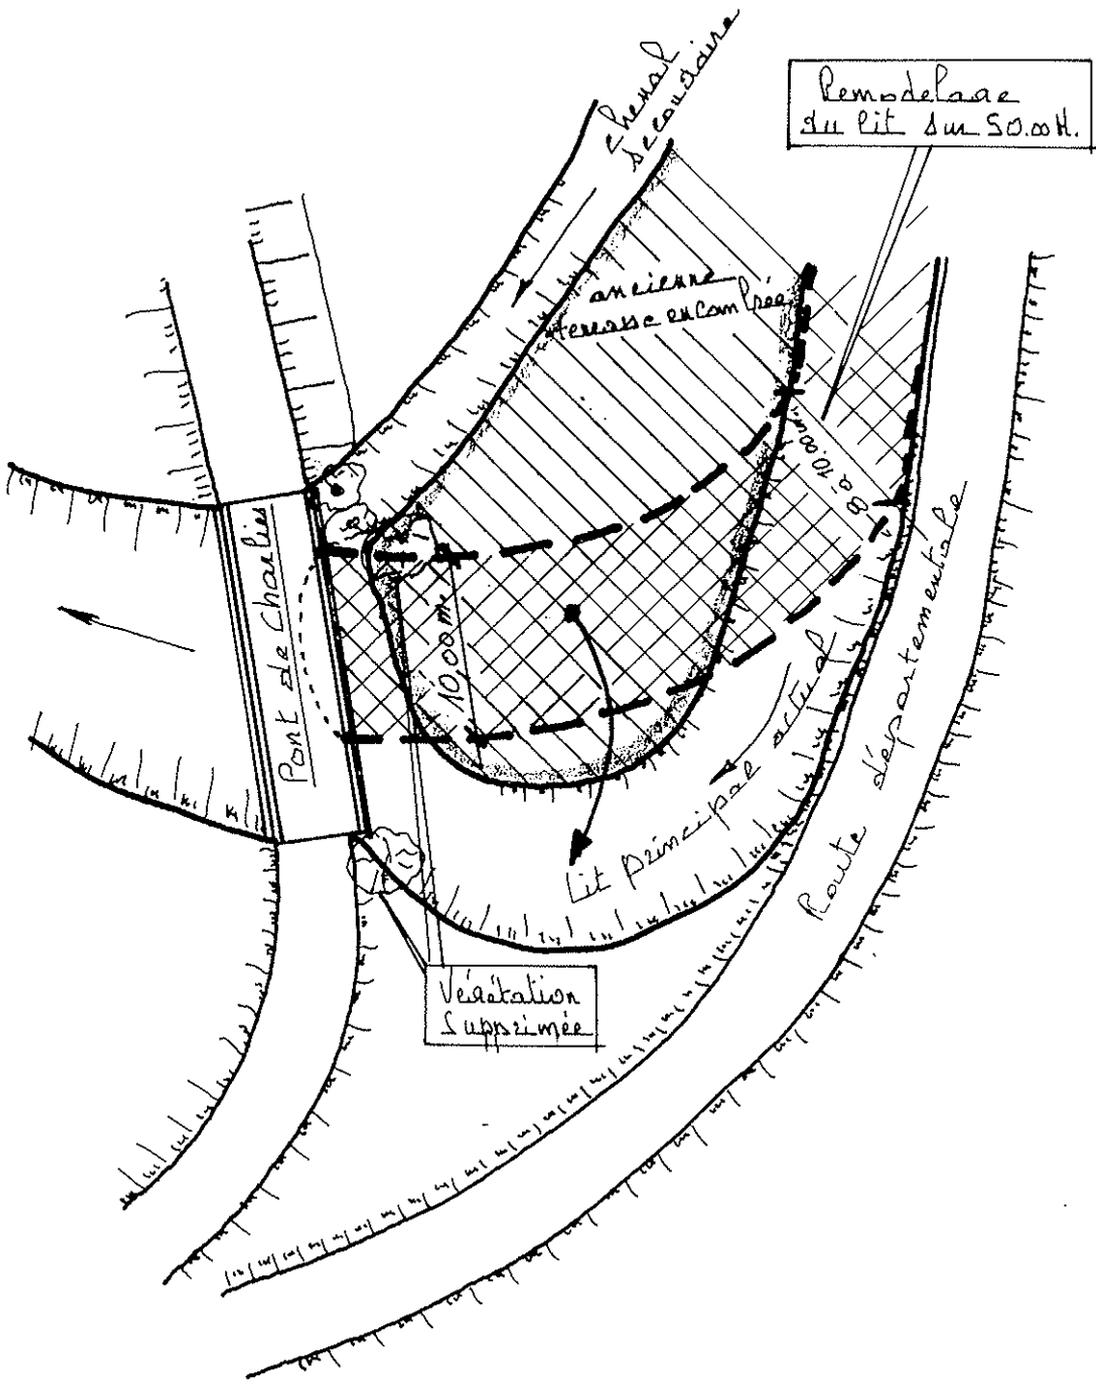
Point sensible B1 - 4
aménagement du torrent
du Riboulet

La réduction de la section d'écoulement pour les crues débordantes, crée une perte de charge en amont du pont qui favorise naturellement les dépôts.

En 1992, la section sous l'ouvrage a été partiellement obstruée en raison de ces dépôts et des corps flottants transportés par le torrent et alimentés par le décapage de la terrasse de rive droite.

Le pont a été submergé et une partie du parapet détruite.

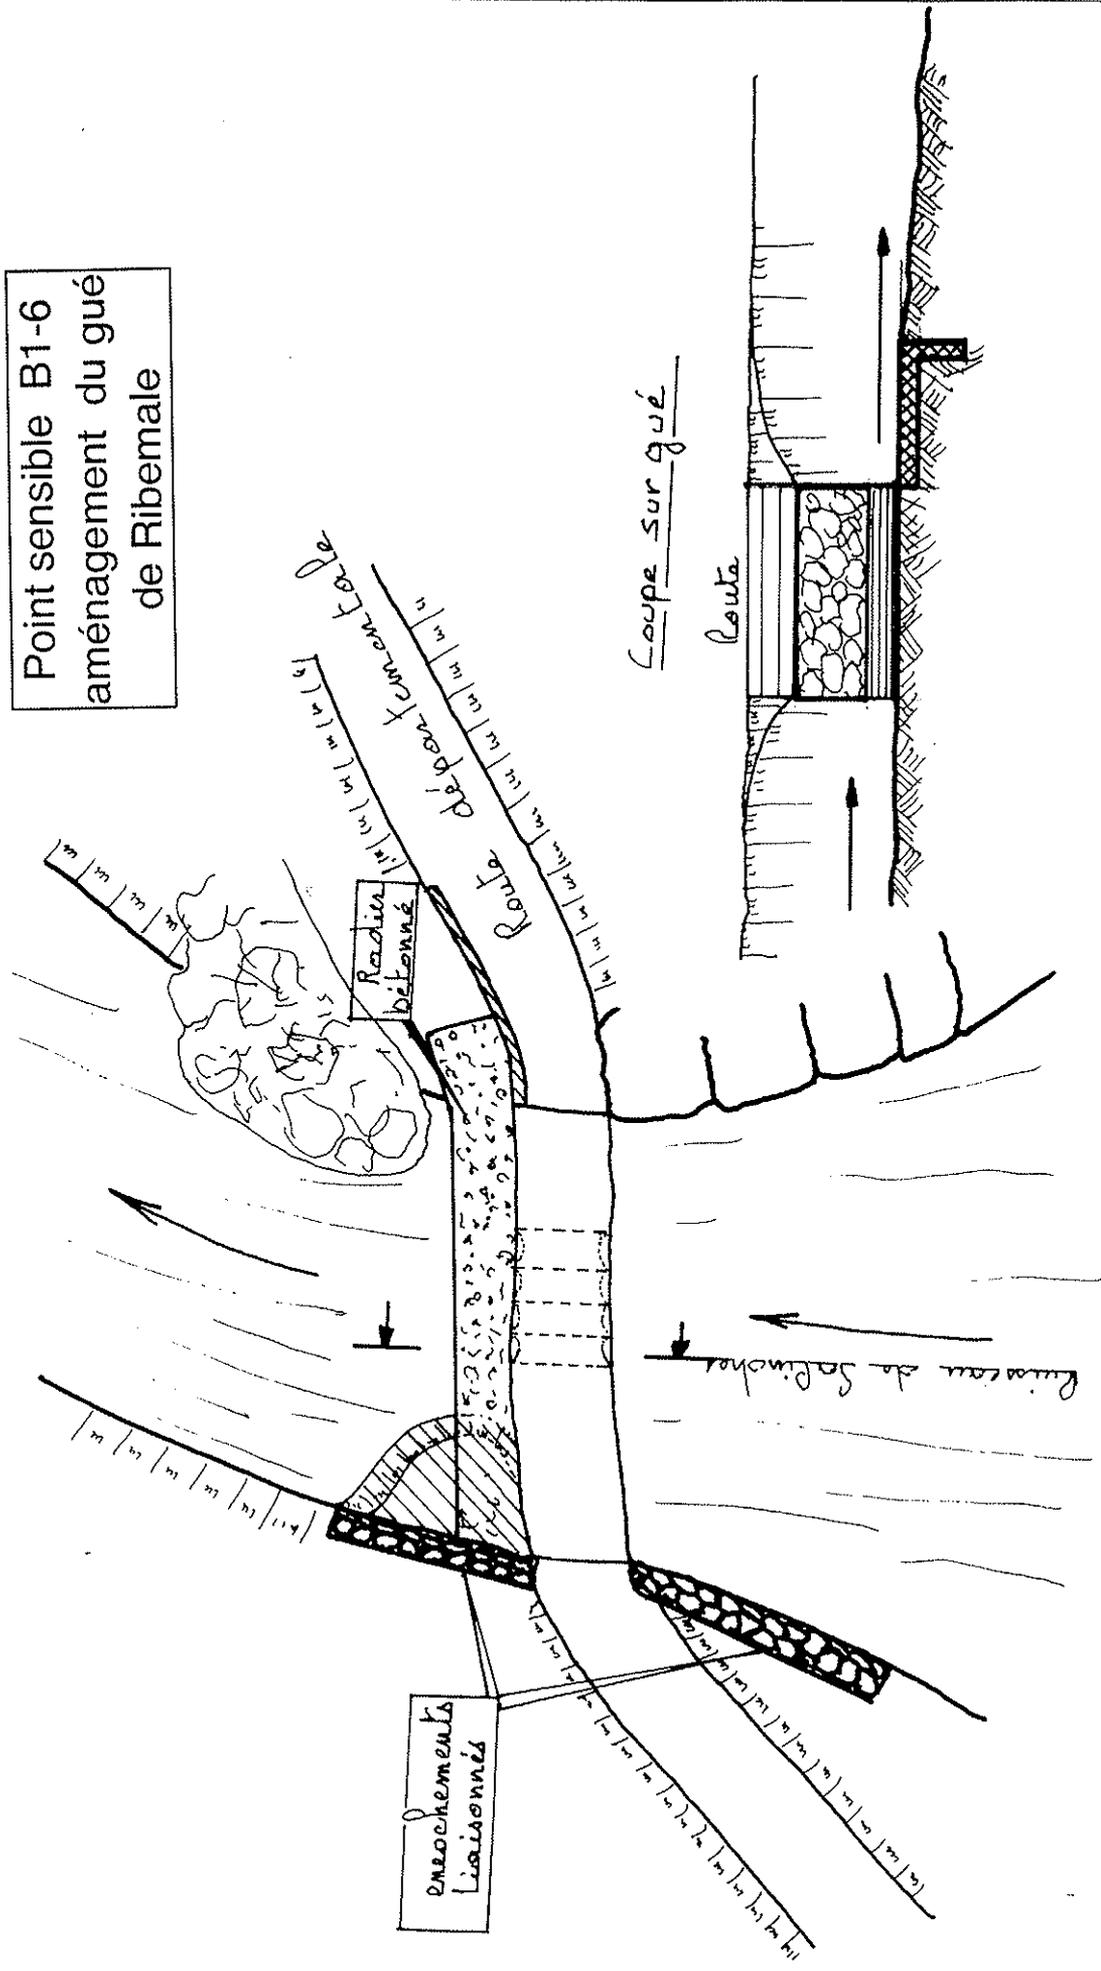
Point sensible B1-6
aménagement du gué
de Ribemale

Le pont est fréquemment submergé. En 20 ans il a été endommagé 5 fois.
L'ouvrage constitue un point de passage critique mais très emprunté entre les villages de Rocles et Laboule.

En cas de crue, d'importants dépôts se forment en amont du pont pouvant conduire rapidement à son obstruction puis sa submersion.

A la suite des dernières crues, les buses ont été endommagées par le choc des éléments charriés. Une buse est fissurée.

En rive gauche, il s'appuie sur des matériaux graveleux (tout venant de charriage). Cet appui est facilement contourné, conduisant à des érosions de la route et de l'appui.

Le radier en béton en sortie des buses a été affouillé et détruit. Des affouillements sont aussi visibles en rive droite et en rive gauche de la partie basse de l'ouvrage, soit sur toute la largeur déversante du pont-gué.

- protéger la rive gauche en amont du pont dans le prolongement de l'appui, sur 15 mètres environ. La protection de la partie prolongée sera réalisée en enrochements liaisonnés ou par un mur en béton arasé à la cote de la chaussée.
- Protéger en enrochements liaisonnés sur quelques mètres, la berge de rive gauche en aval du pont, après avoir localement dégagé le lit (recul de la berge de 5m).
- Réaliser un radier en béton ferrailé en aval de l'ouvrage sur toute la largeur déversante de l'ouvrage, soit une vingtaine de mètres et sur une longueur de 5 m. Le radier sera calé à la cote du fond du torrent dégagé des gros blocs de surface et sa pente sera celle du torrent.

La réalisation d'un nouvel ouvrage, inmersible, nécessiterait des travaux lourds incluant : fondation des appuis suffisamment profonds pour prévenir le risque d'affouillement largeur de l'ouvrage de l'ordre de 20 m pour une ouverture hydraulique de 12 m. mise à niveau de la chaussée pour raccordement jusqu'au pont.
