# COOPERATIVE A.T.EAU

## CONTROLE DE CONFORMITE DE RACCORDEMENT DES RESEAUX EAU USEE / EAU PLUVIALE SUR LES COLLECTEURS SEPARATIFS

Lieu de l'intervention : Commune de Notre Dame de Mésage

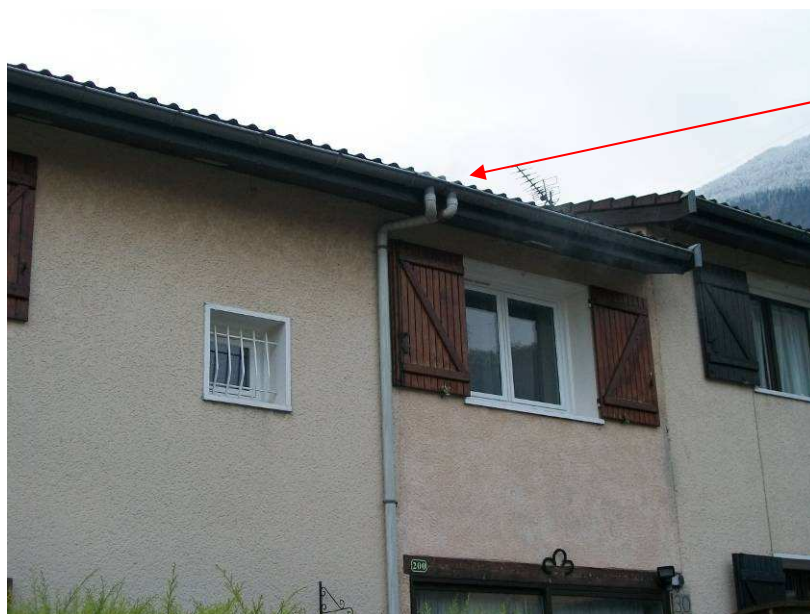
Fiche n°1

Aucune     1 Chéneau     Grille EP     Autres

Le test à la fumée s'est avéré positif sur 1 chéneau.

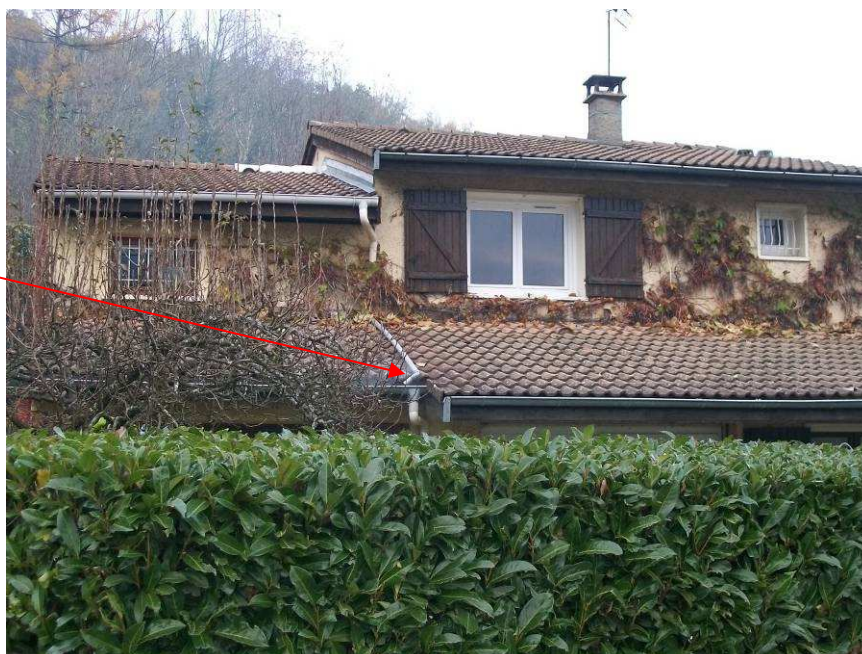
Fiche n°2

Aucune     1 Chéneau     Grille EP     Autres

Le test à la fumée s'est avéré positif sur 1 chéneau.

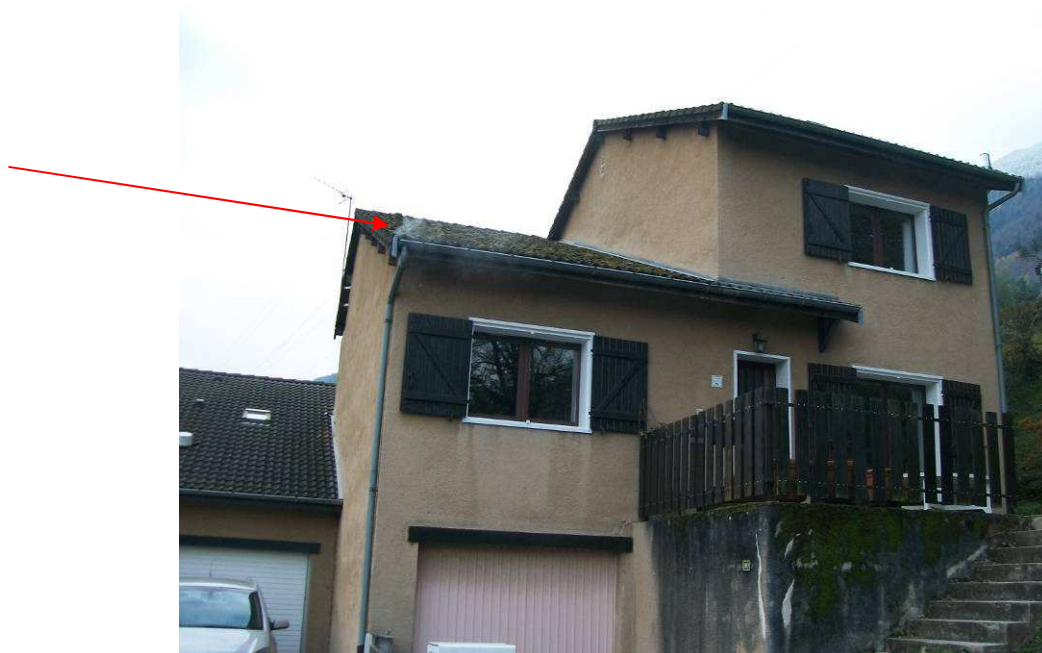
Fiche n°3

Aucune     1 Chéneau     Grille EP     Autres

Le test à la fumée s'est avéré positif sur 1 chéneau.

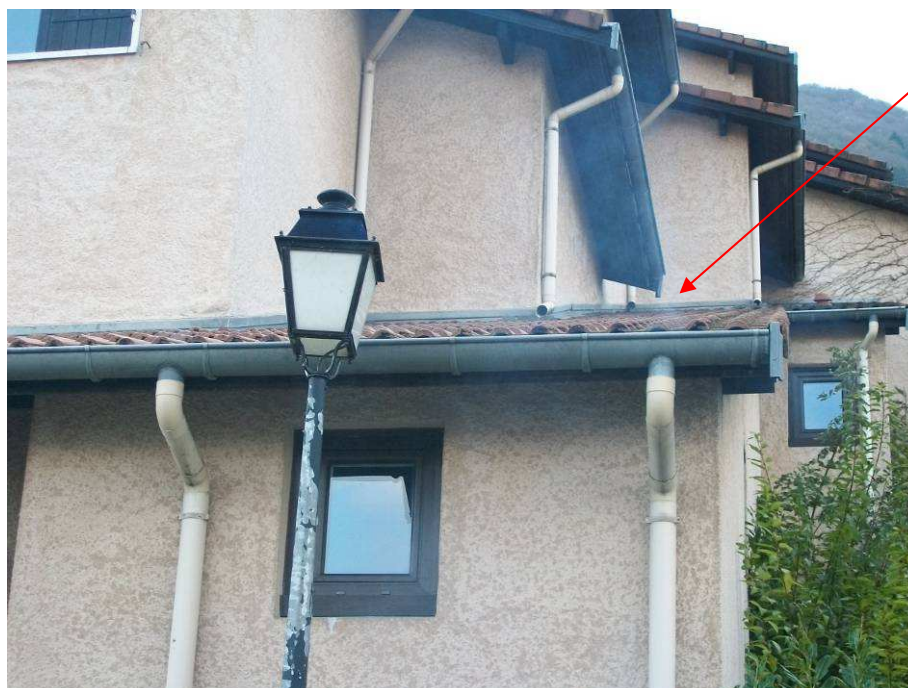
Fiche n°4

Aucune     1 Chéneau     Grille EP     Autres

Le test à la fumée s'est avéré positif sur 1 chéneau.

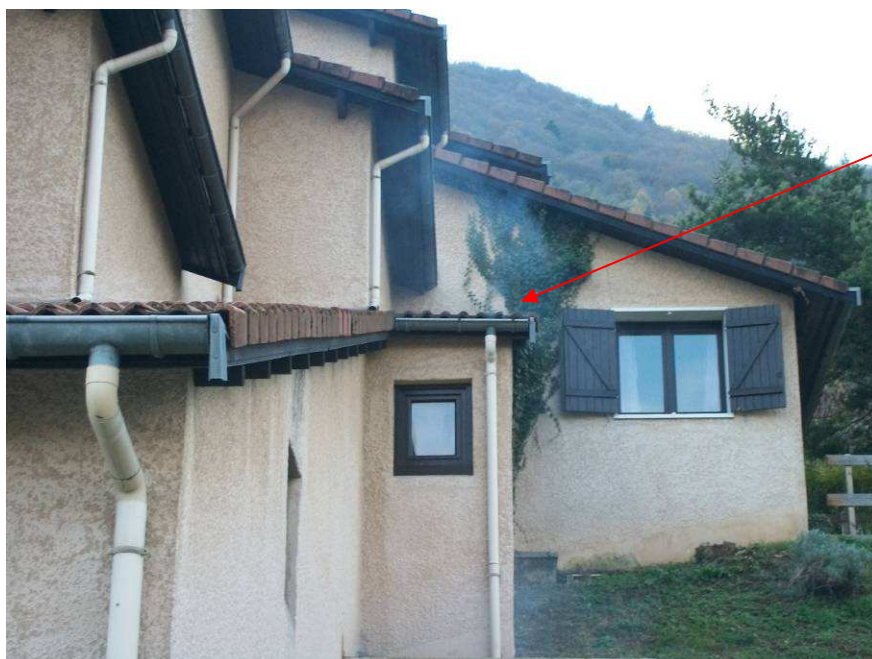
Fiche n°5

Aucune     1 Chéneau     Grille EP     Autres

Le test à la fumée s'est avéré positif sur 1 chéneau.

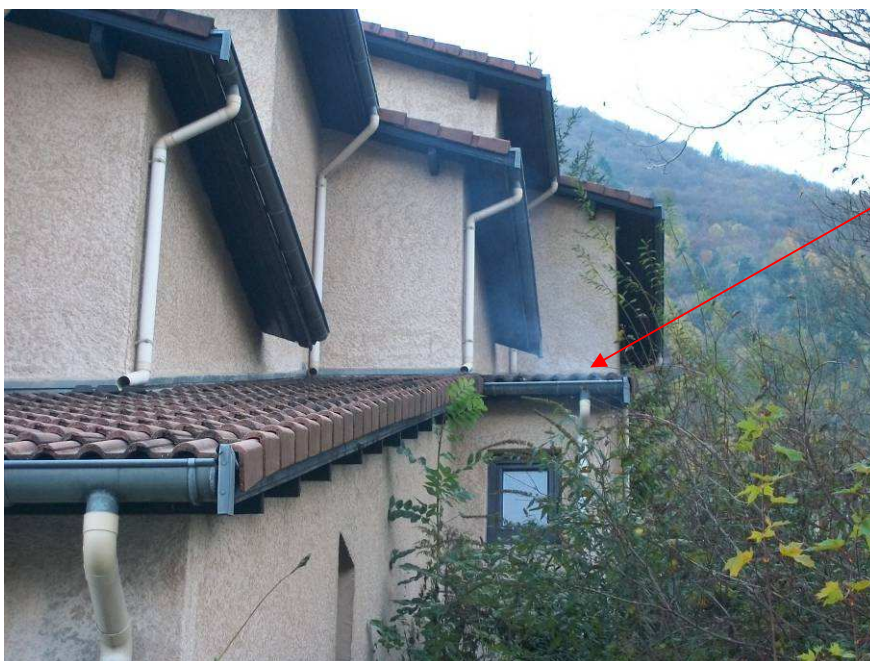
Fiche n°6

Aucune     1 Chéneau     Grille EP     Autres

Le test à la fumée s'est avéré positif sur 1 chéneau.

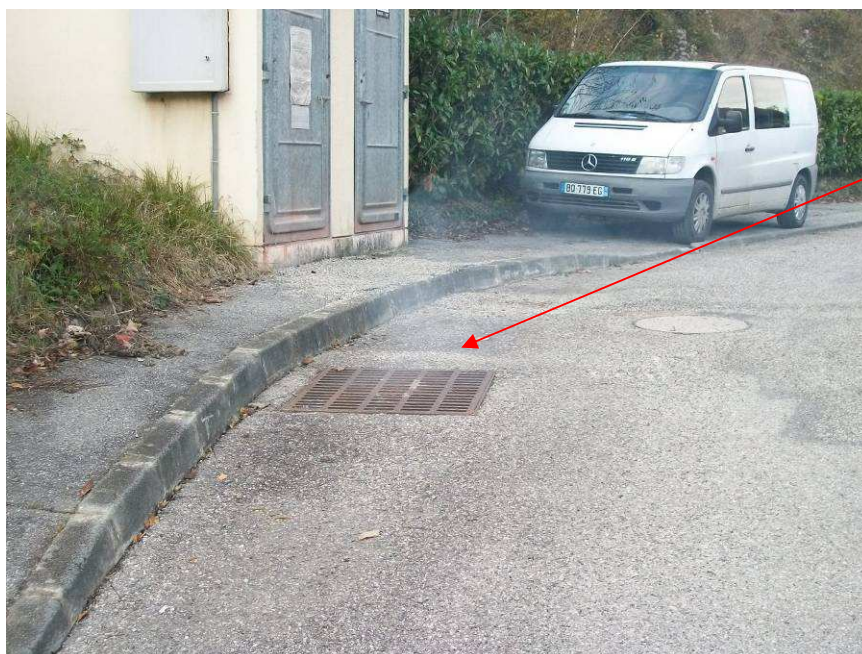
Fiche n°7

Aucune     Chéneau     1 Grille EP     Autres

Le test à la fumée a mis en évidence une anomalie sur une grille d'eaux pluviales.

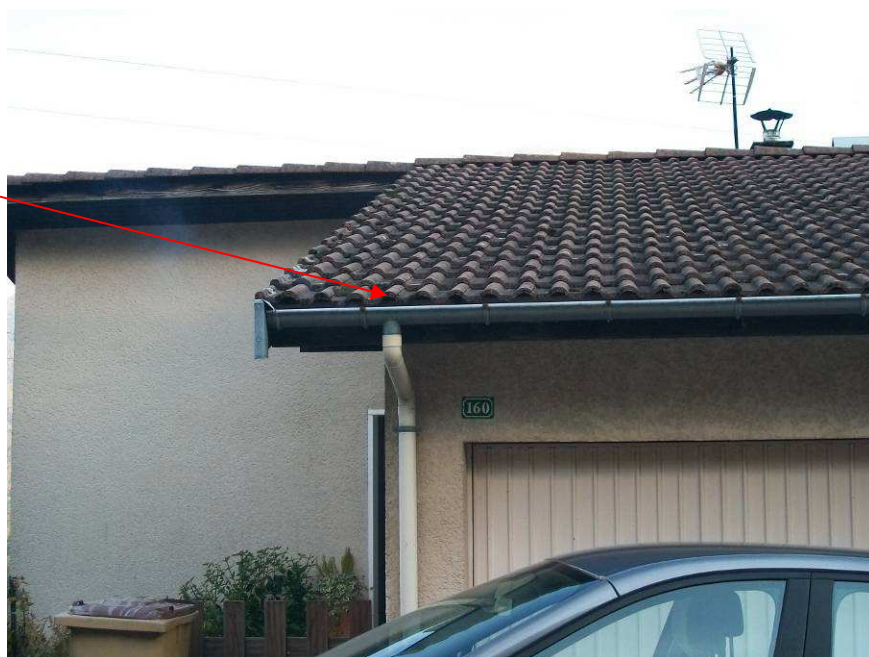
Fiche n°8

Aucune     1 Chéneau     Grille EP     Autres

Le test à la fumée s'est avéré positif sur 1 chéneau.

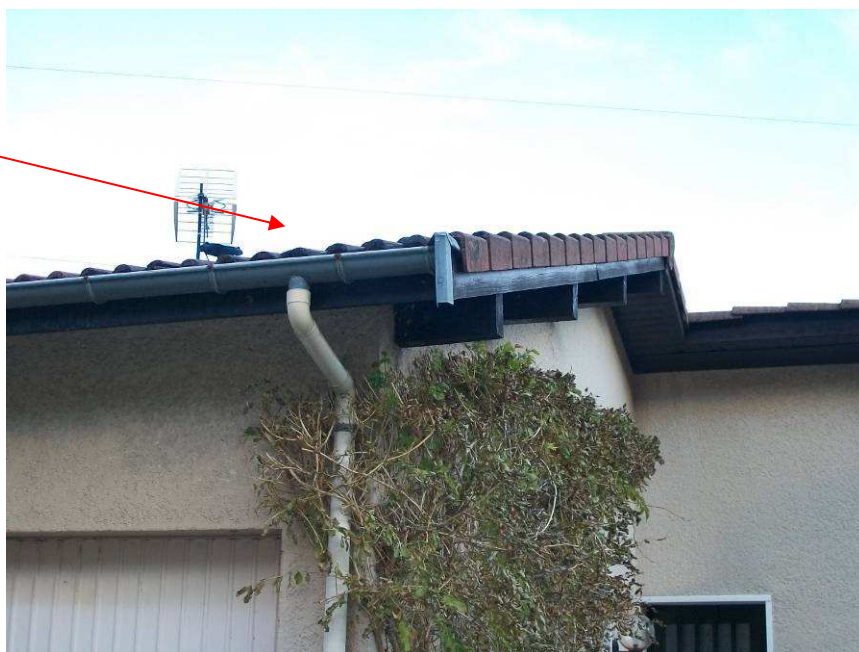
Fiche n°9

Aucune     1 Chéneau     Grille EP     Autres

Le test à la fumée s'est avéré positif sur 1 chéneau.

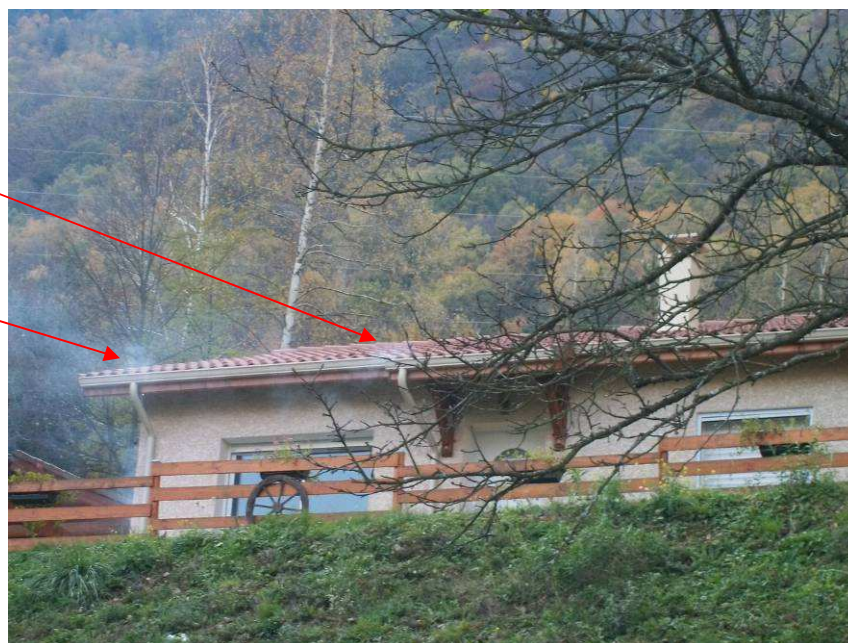
Fiche n°10

Aucune     2 Chêneaux     Grille EP     Autres

Le test à la fumée s'est avéré positif sur 2 chêneaux.

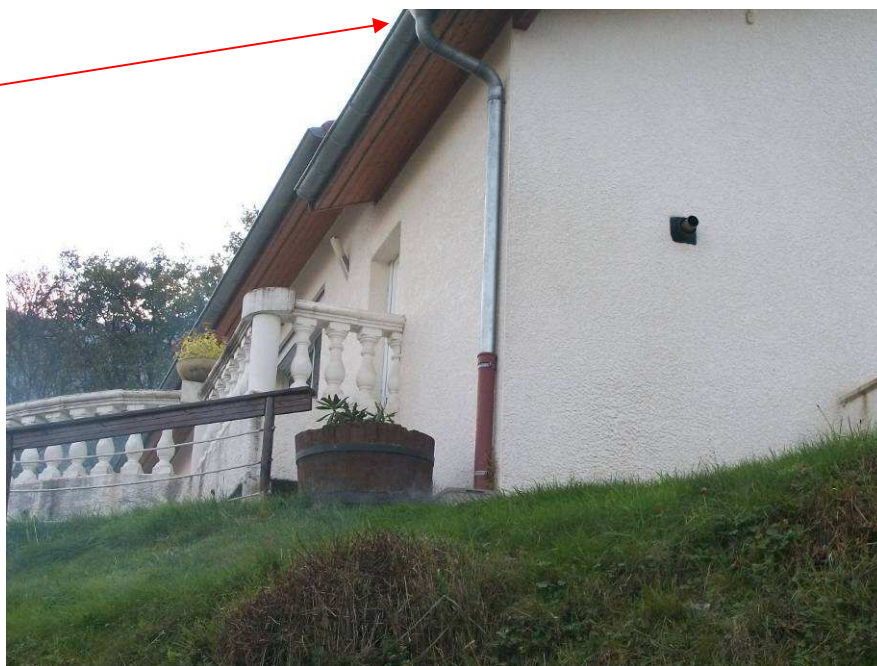
Fiche n°11

Aucune     1 Chéneau     Grille EP     Autres

Le test à la fumée s'est avéré positif sur 1 chéneau.

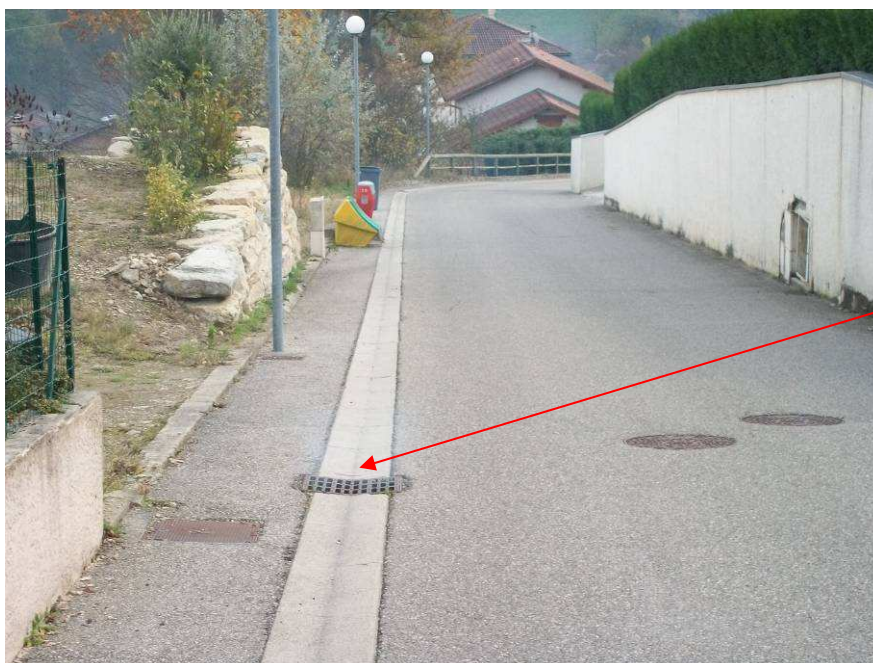
Fiche n°12

Aucune     Chéneau     1 Grille EP     Autres

Le test à la fumée a mis en évidence une anomalie sur une grille d'eaux pluviales.

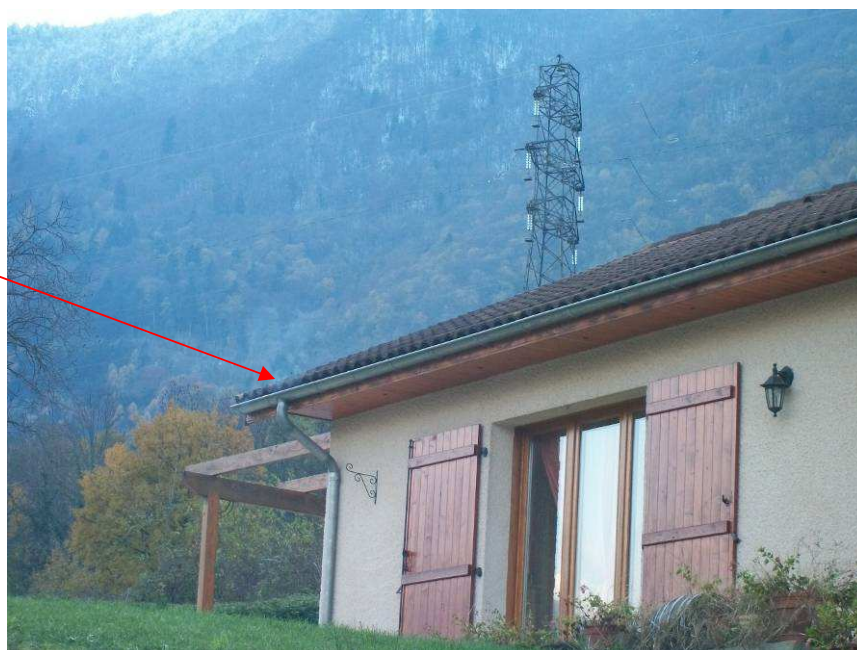
Fiche n°13

Aucune     1 Chéneau     Grille EP     Autres

Le test à la fumée s'est avéré positif sur 1 chéneau.

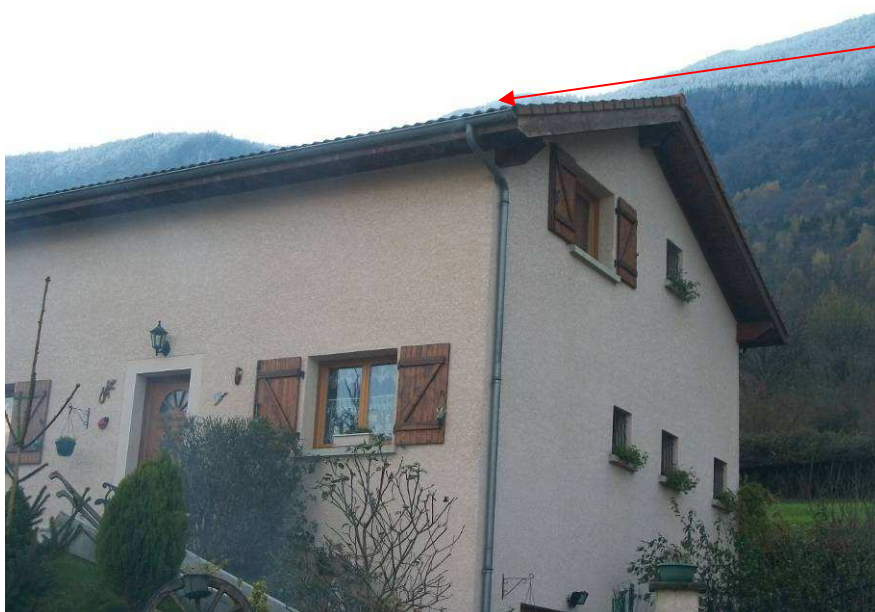
Fiche n°14

Aucune     1 Chéneau     Grille EP     Autres

Le test à la fumée s'est avéré positif sur 1 chéneau.

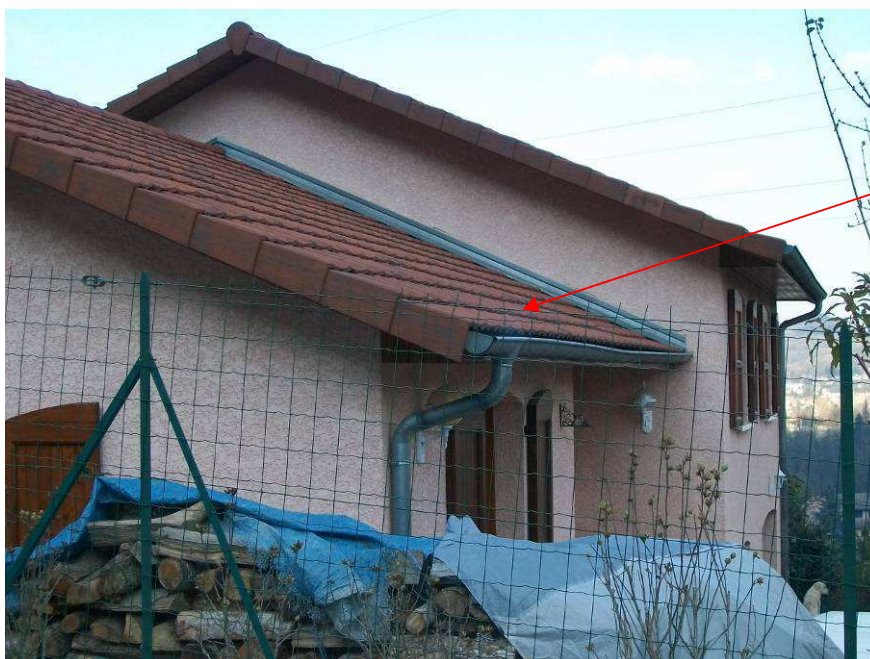
Fiche n°15

Aucune     1 Chéneau     Grille EP     Autres

Le test à la fumée s'est avéré positif sur 1 chéneau.

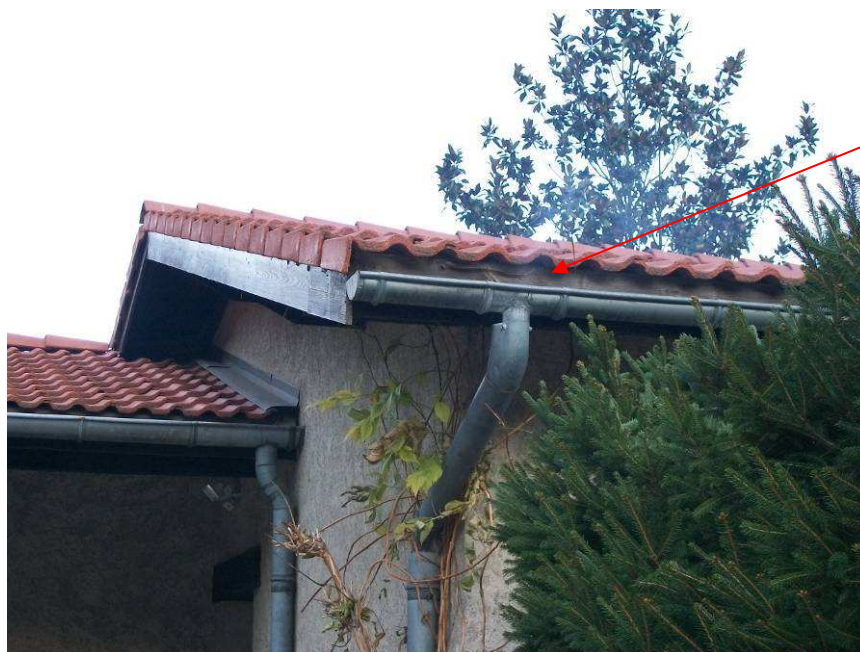
Fiche n°16

Aucune     1 Chéneau     Grille EP     Autres

Le test à la fumée s'est avéré positif sur 1 chéneau.

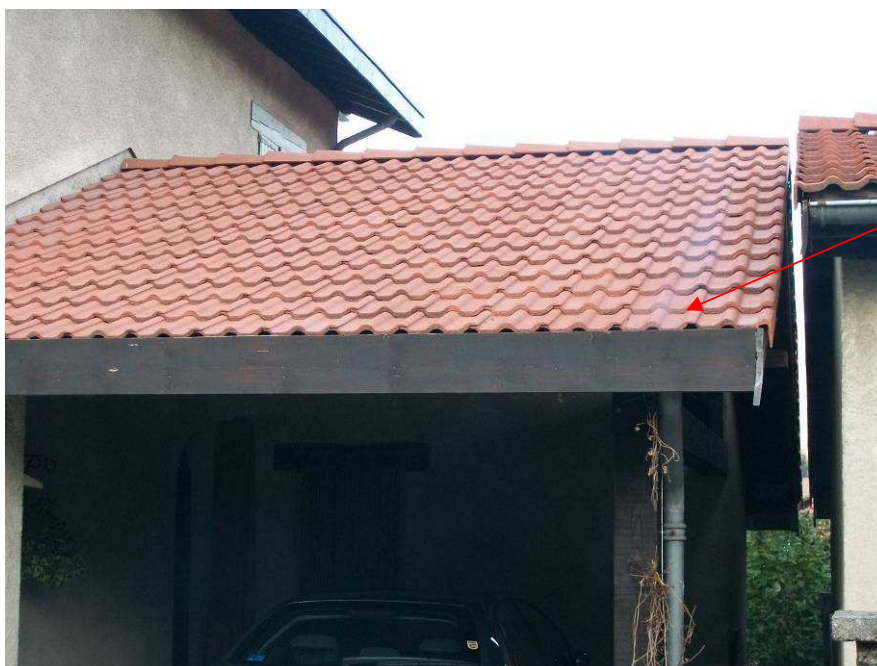
Fiche n°17

Aucune     1 Chéneau     Grille EP     Autres

Le test à la fumée s'est avéré positif sur 1 chéneau.

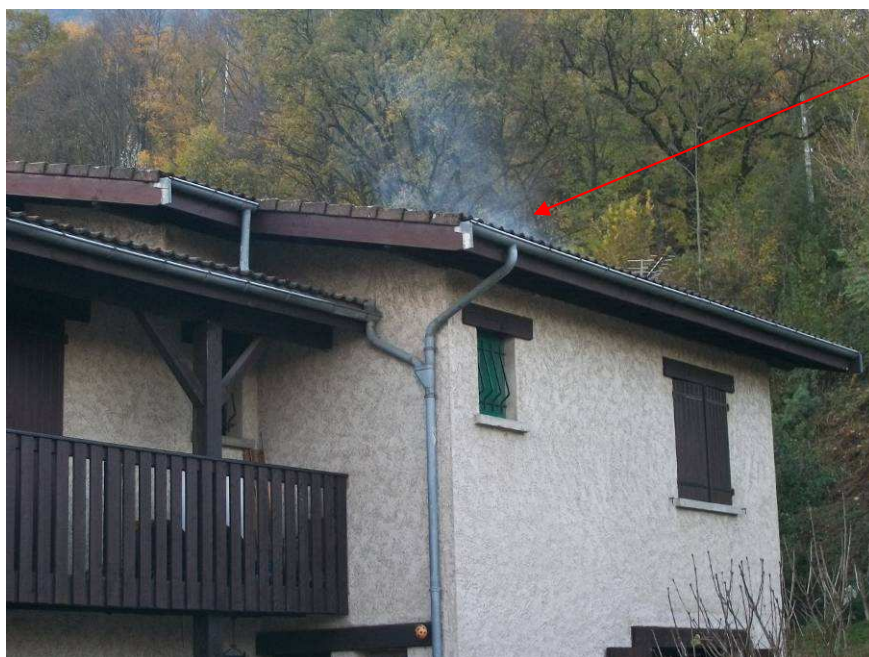
Fiche n°18

Aucune     1 Chéneau     Grille EP     Autres :

Le test à la fumée s'est avéré positif sur 1 chéneau.

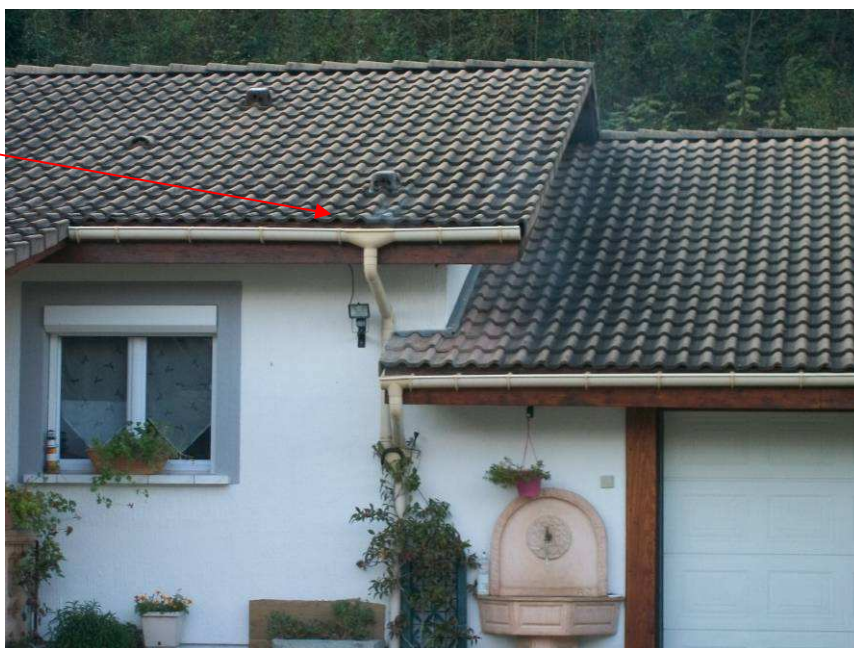
Fiche n°19

Aucune     1 Chéneau     Grille EP     Autres

Le test à la fumée s'est avéré positif sur 1 chéneau.

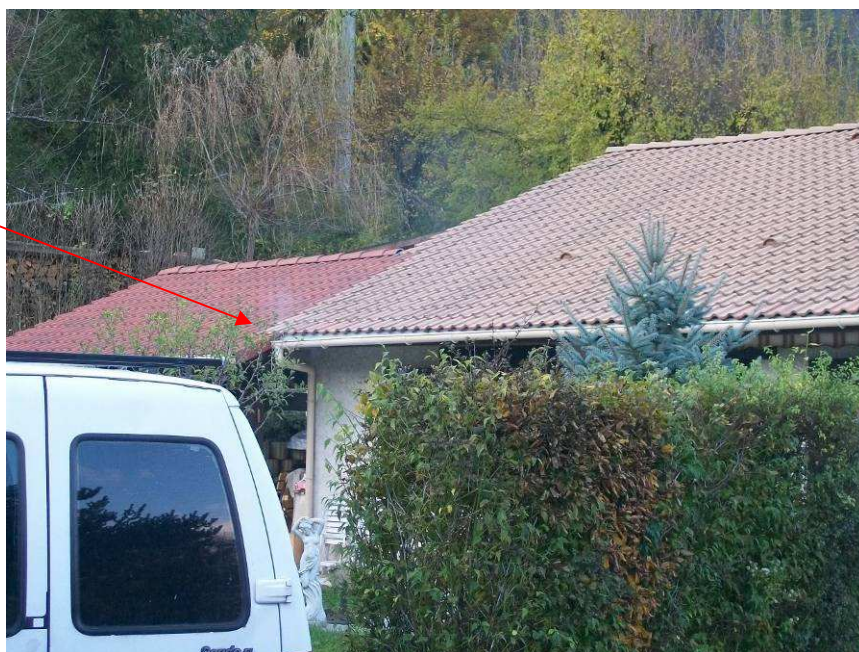
Fiche n°20

Aucune     1 Chéneau     Grille EP     Autres

Le test à la fumée s'est avéré positif sur 1 chéneau.

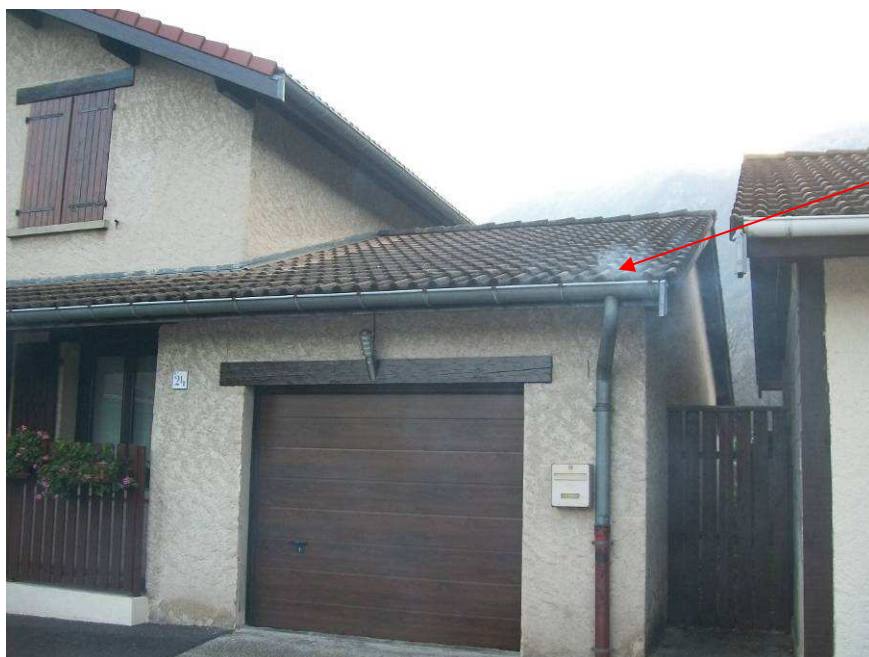
Fiche n°21

Aucune     1 Chéneau     Grille EP     Autres

Le test à la fumée s'est avéré positif sur 1 chéneau.

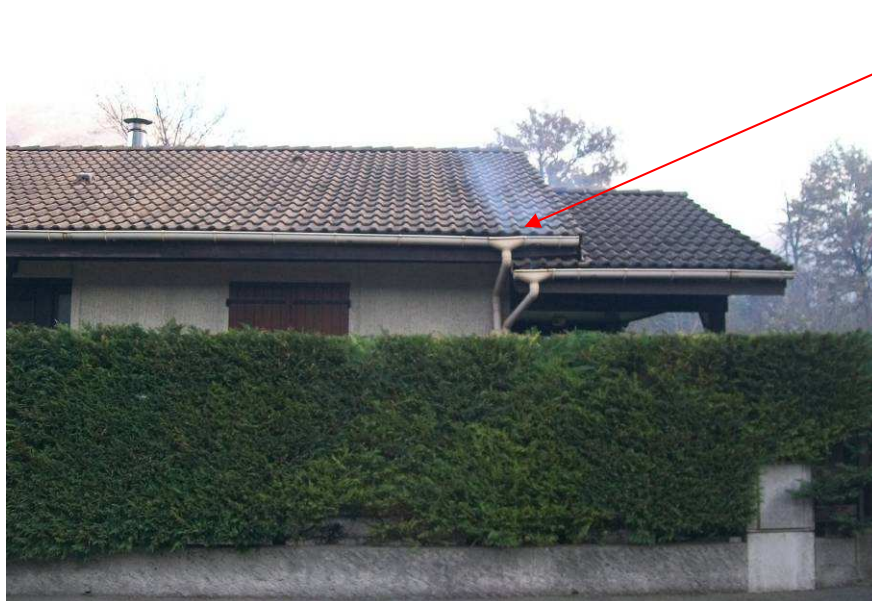
Fiche n°22

Aucune     1 Chéneau     Grille EP     Autres

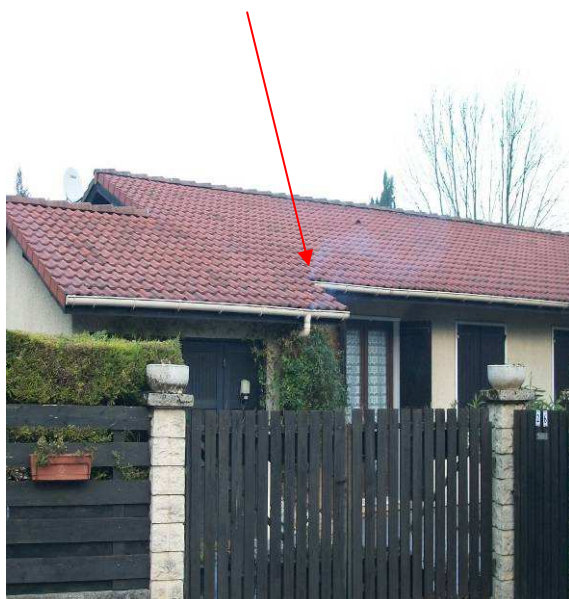
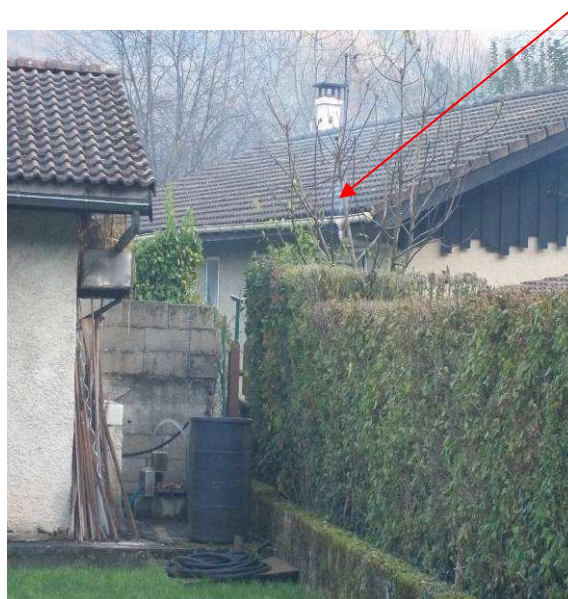
Aucune     2 Chéneaux     Grille EP     Autres

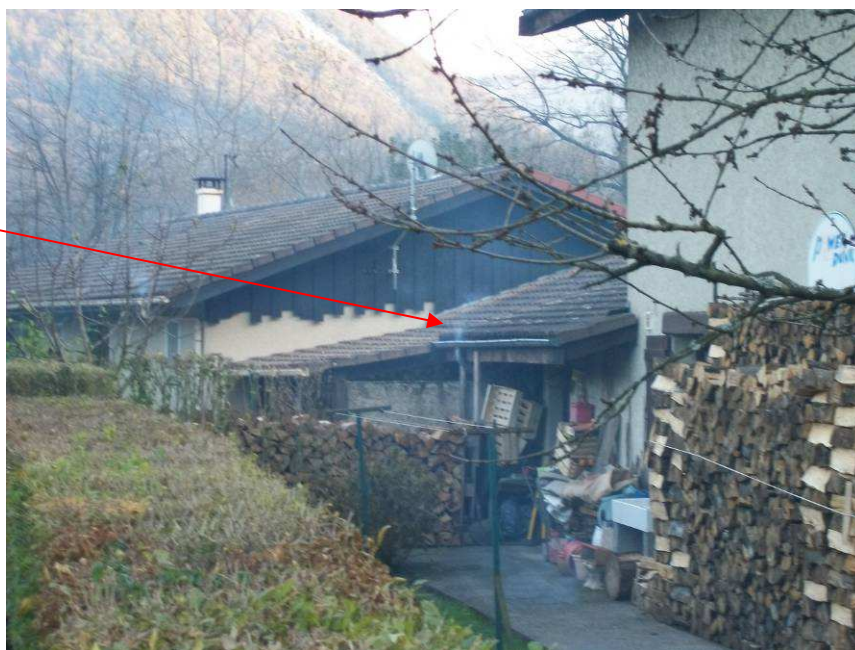
Aucune     1 Chéneau     Grille EP     Autres

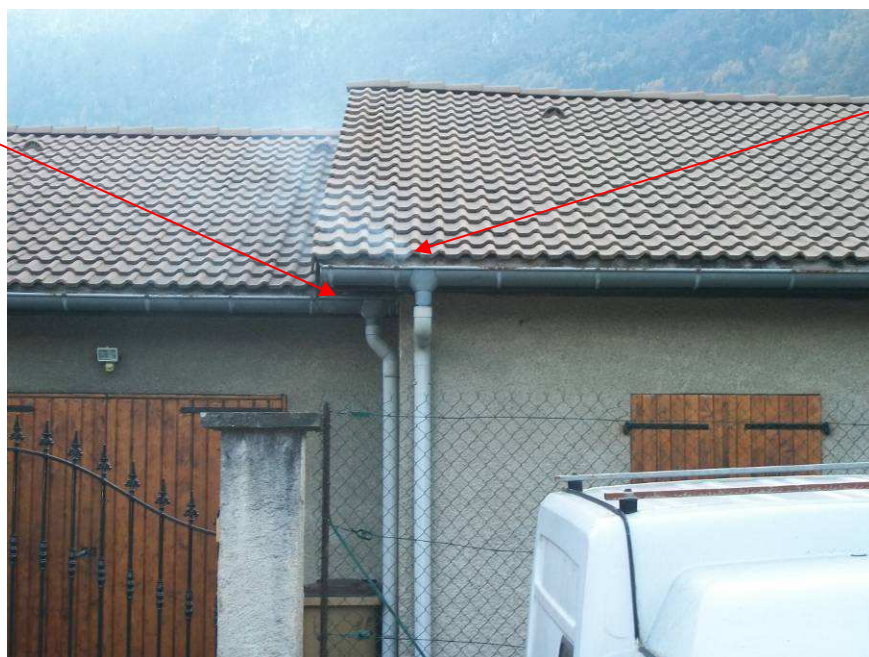
Aucune     2 Chéneaux     Grille EP     Autres

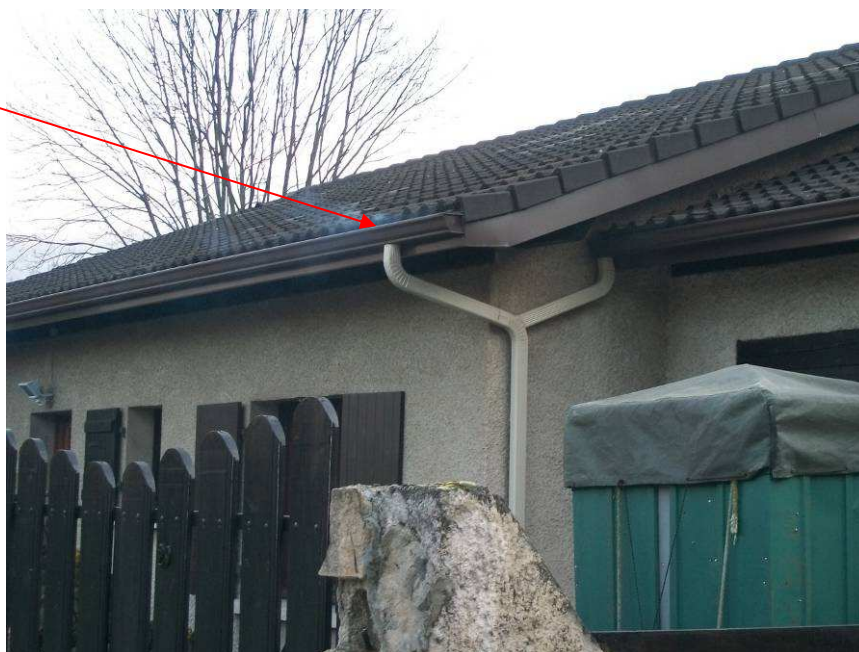
Aucune     1 Chéneau     Grille EP     Autres

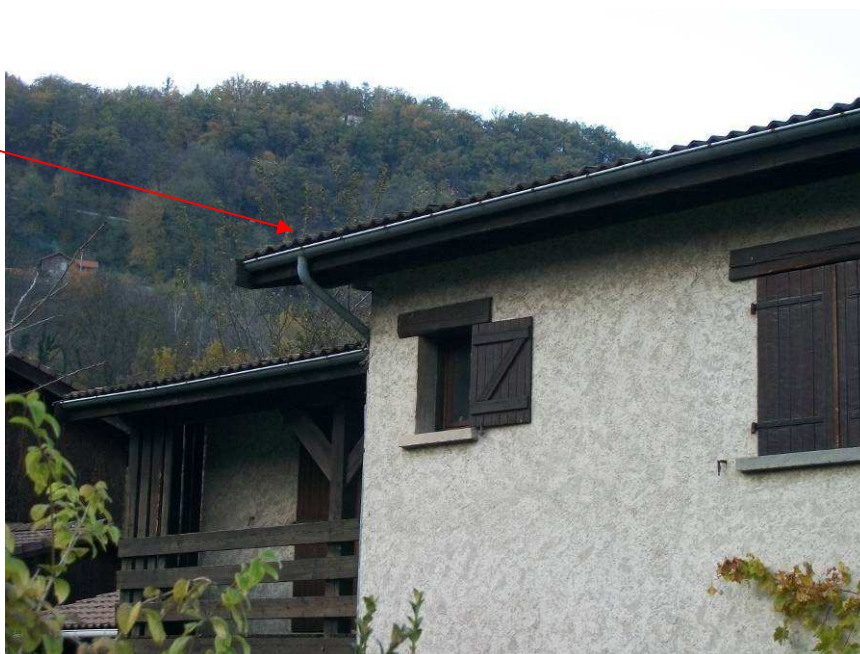
Aucune     1 Chéneau     Grille EP     Autres :

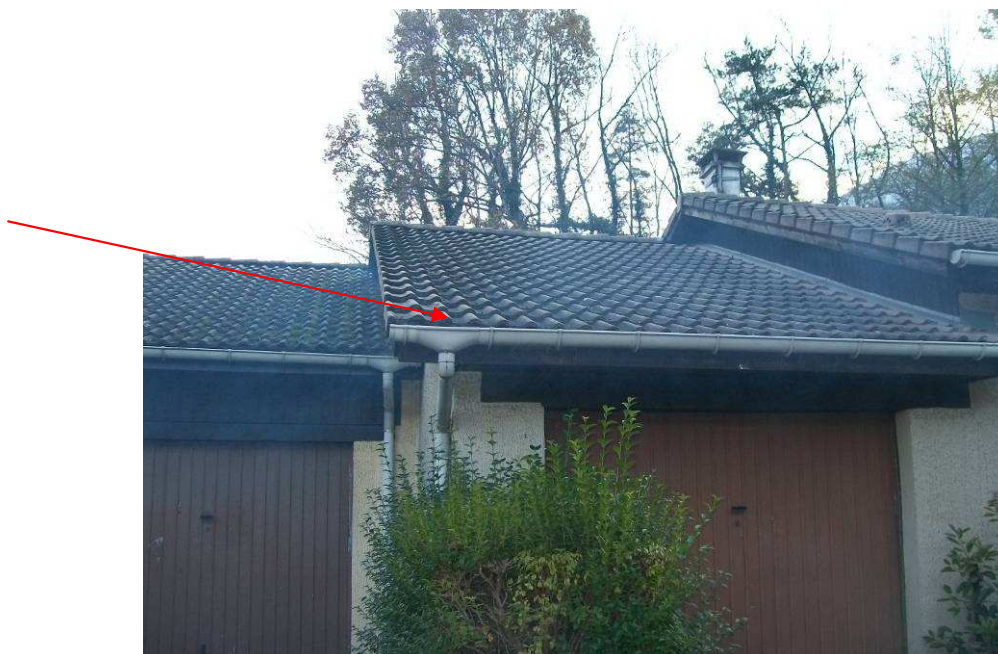
Aucune     1 Chéneau     Grille EP     Autres

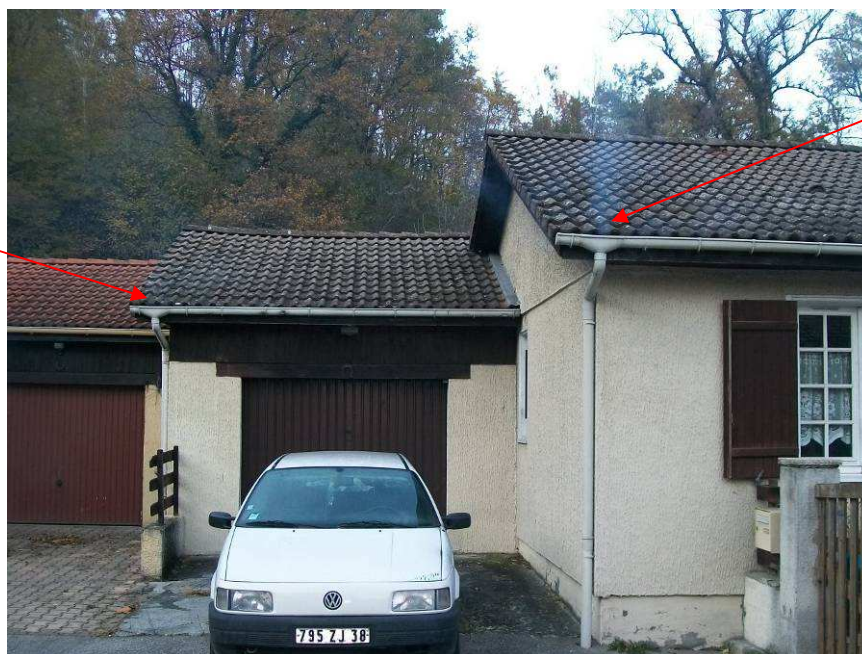
Aucune     2 Chéneaux     Grille EP     Autres

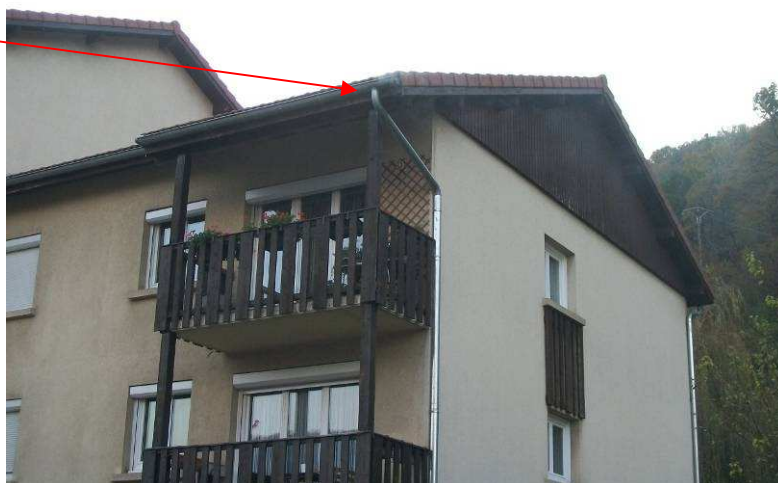
Aucune     1 Chéneau     Grille EP     Autres

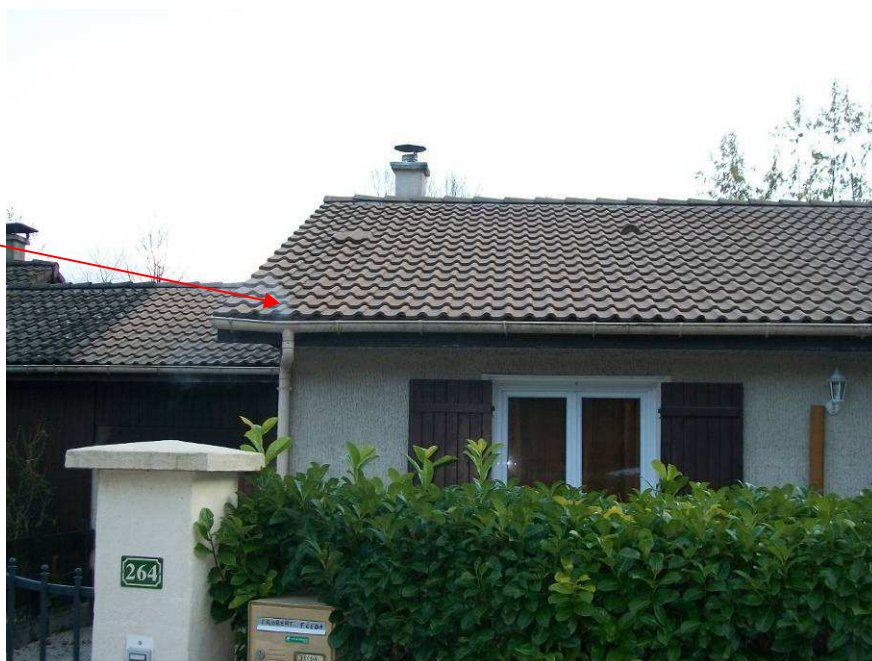
Aucune     1 Chéneau     Grille EP     Autres

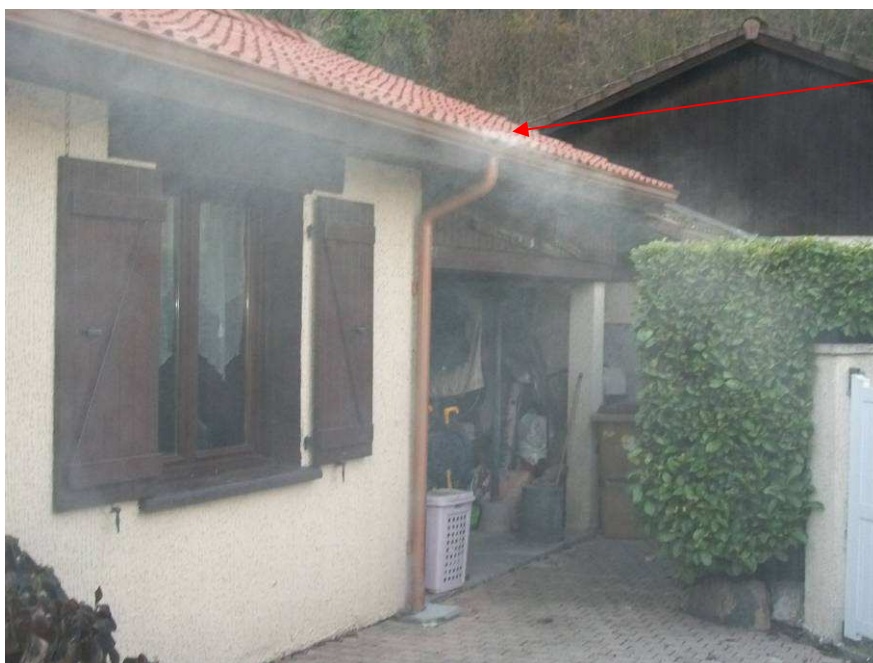
Aucune     1 Chéneau     Grille EP     Autres

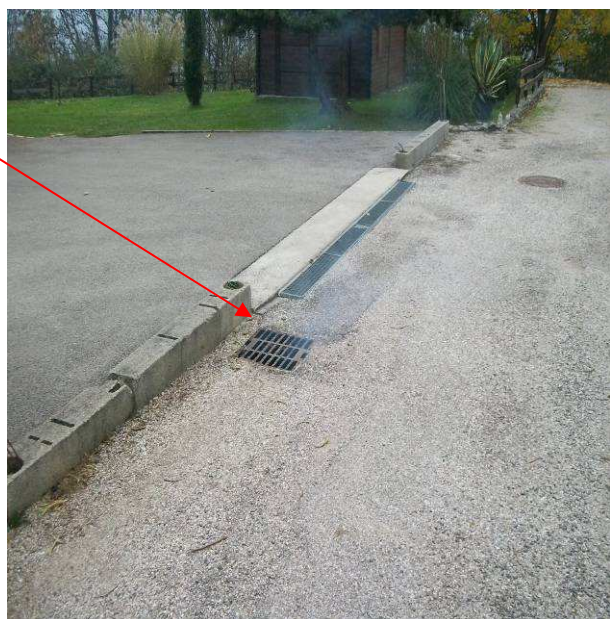
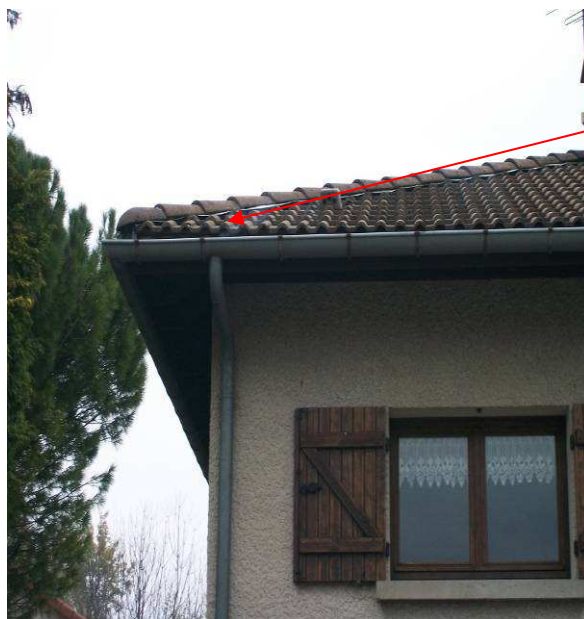
Aucune     1 Chéneau     1 Grille EP     Autres

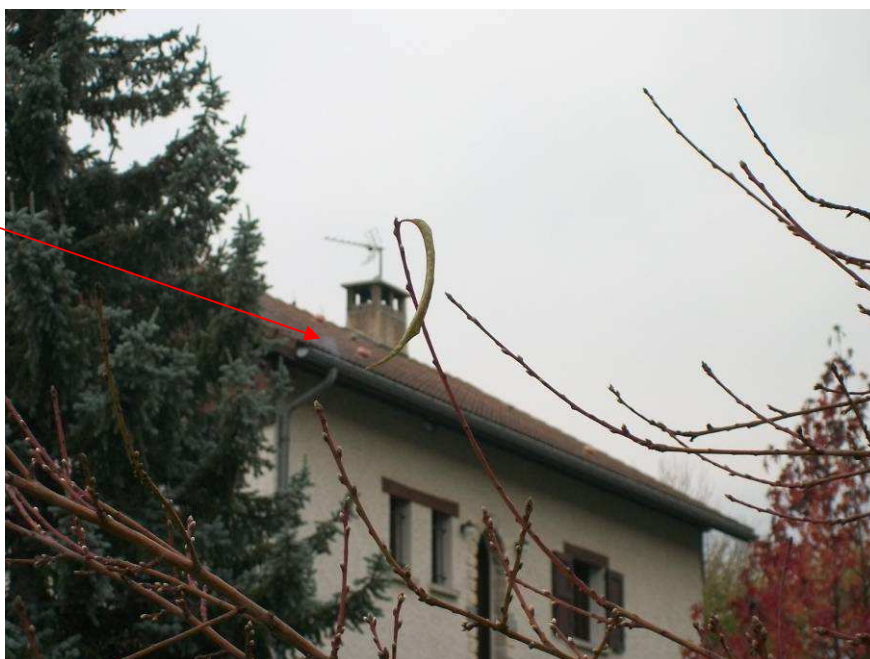
Aucune     1 Chéneau     Grille EP     Autres

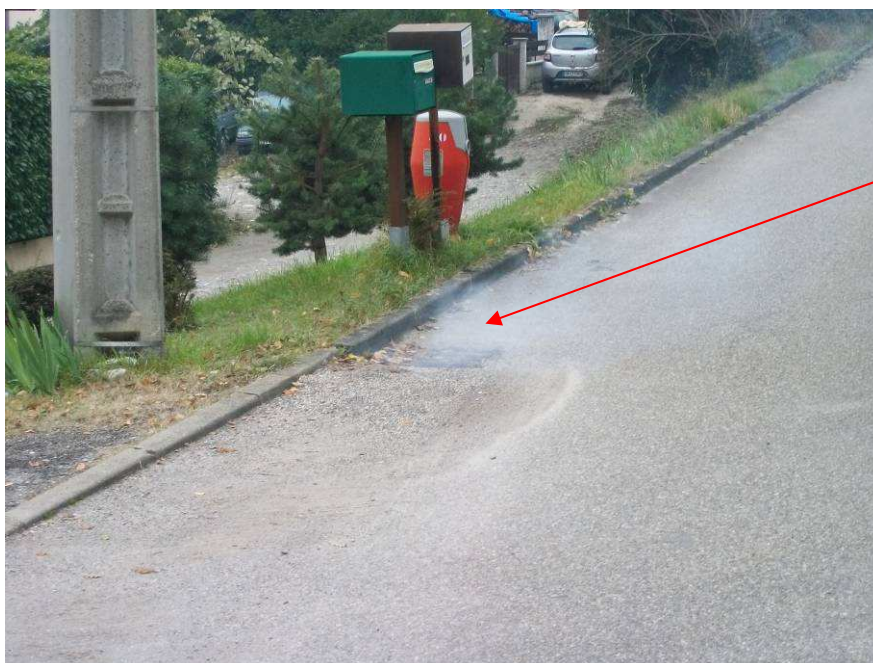
Aucune     Chéneau     1 Grille EP     Autres

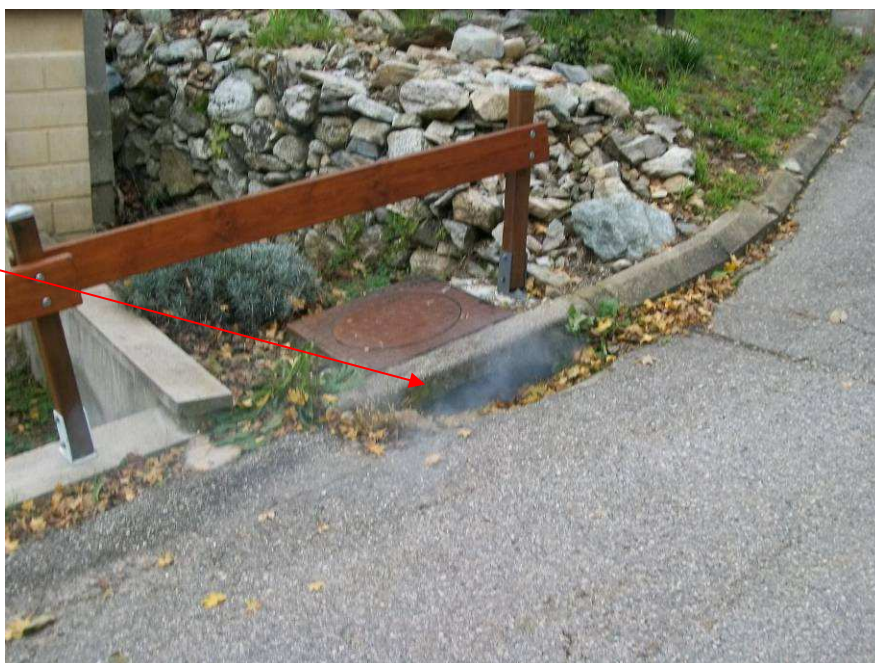
Aucune     Chéneau     Grille EP     Autres : Avaloir

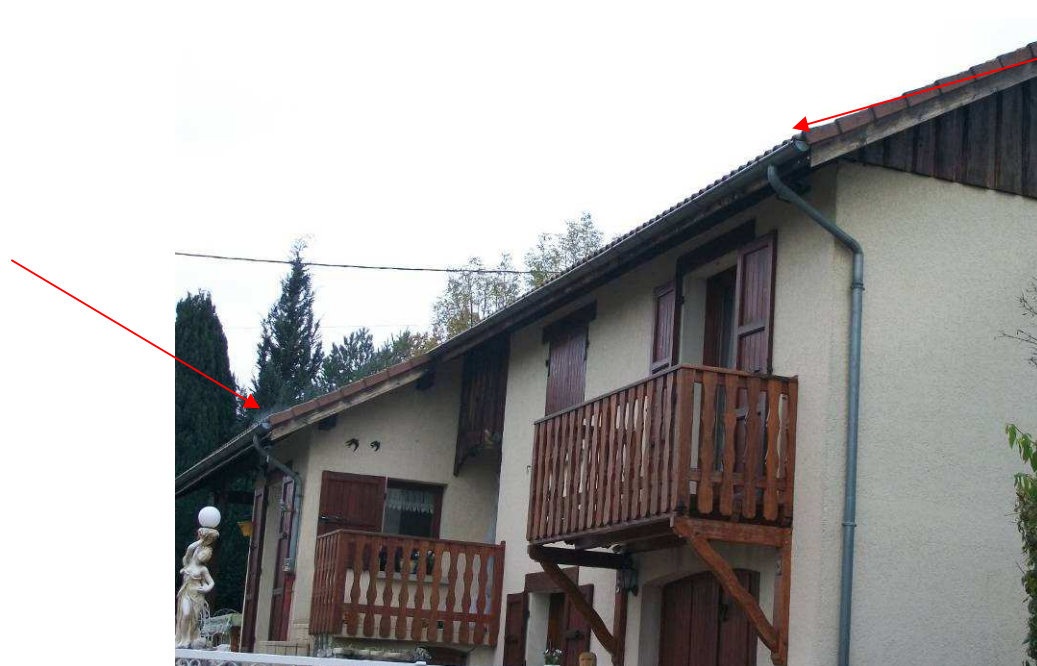
Aucune     2 Chéneaux     Grille EP     Autres

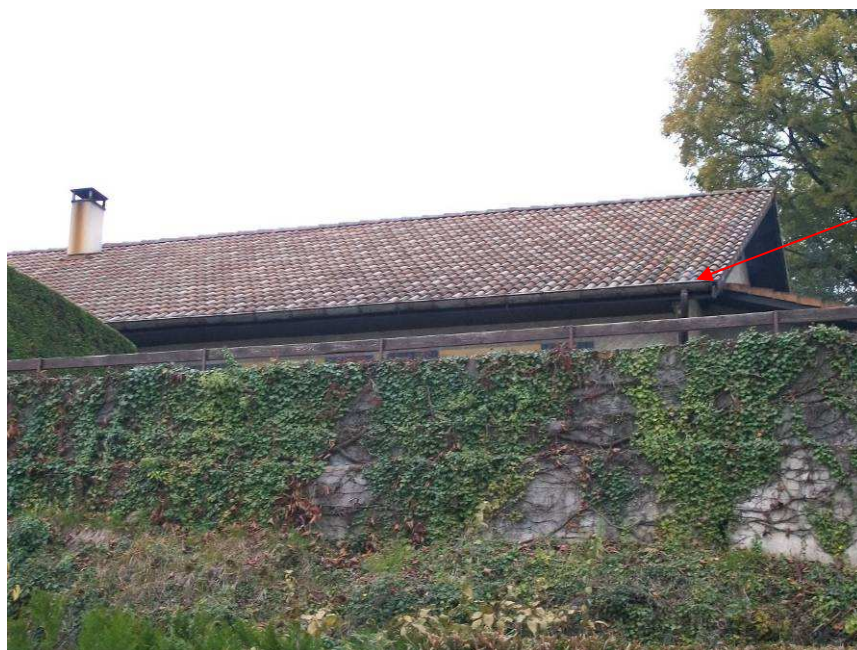
Aucune     1 Chéneau     Grille EP     Autres
