# COOPERATIVE A.T.EAU

## CONTROLE DE CONFORMITE DE RACCORDEMENT DES RESEAUX EAU USEE / EAU PLUVIALE SUR LES COLLECTEURS SEPARATIFS

Lieu de l'intervention : Commune de Notre Dame de Mésage

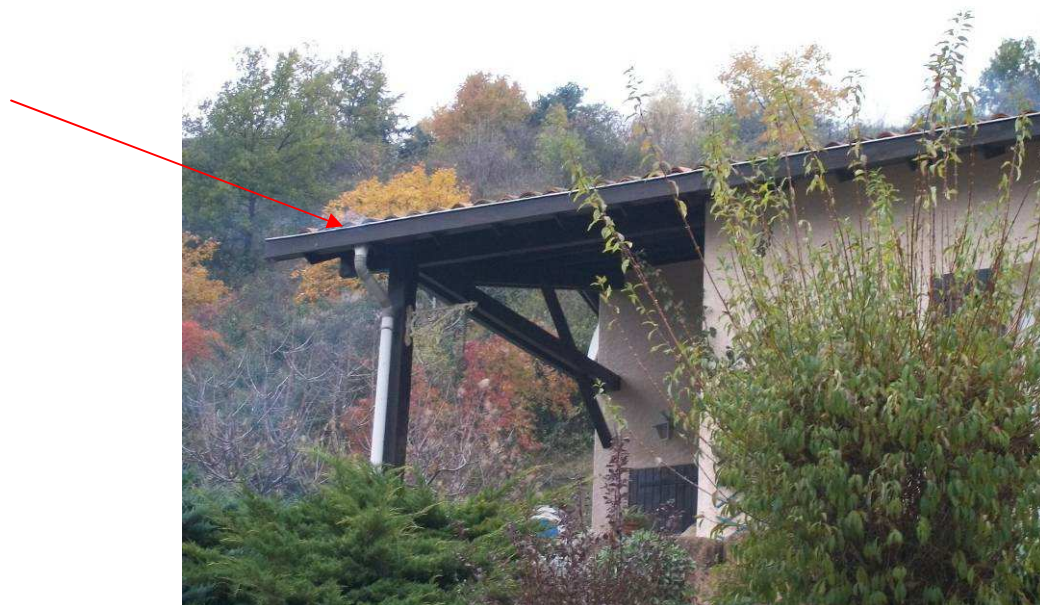
Aucune     1 Chéneau     Grille EP     Autres
