| | Réf Dossier<br>VALBO 002 | Etude du schéma directeur en eau potable<br><br><i>Rapport d'étude</i> | Etabli le<br>26 octobre 2006 |

Le présent dossier a pour objectif de dresser le Schéma Directeur en eau potable de la commune de Valbonnais afin de disposer d'un programme d'actions permettant la pérennisation de l'alimentation en eau potable.

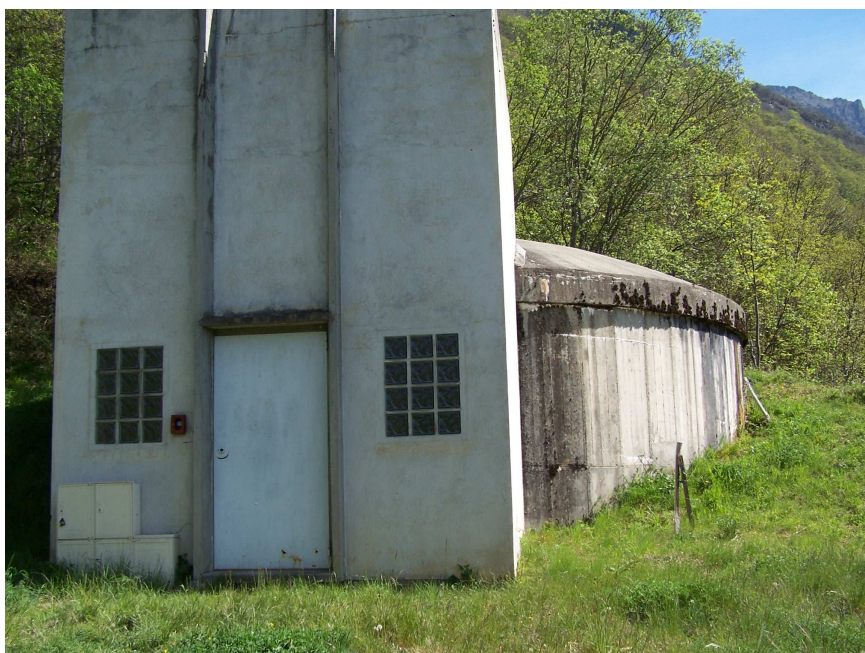
Photo n°1 : Vue générale de l'ouvrage

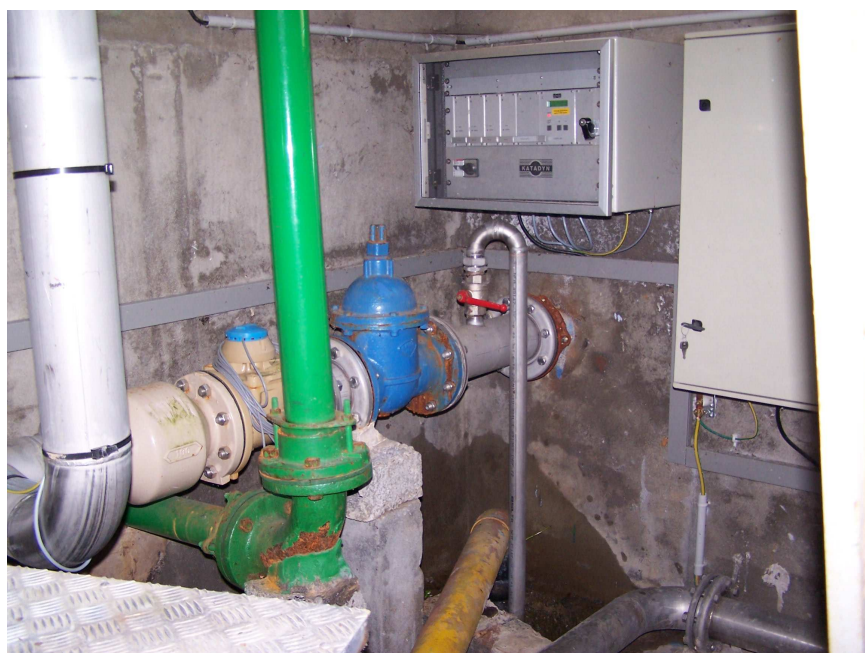
Photo n°2 : Vue partielle de la chambre des vannes : départ distribution

La chambre des vannes est en assez bon état tant à l'extérieur qu'à l'intérieur. On note cependant une humidité importante dans l'angle de la chambre où se rejette la conduite de vidange/trop plein, la photo atteste du phénomène observé.

Des traces sèches le jour de notre visite sont visibles sur la paroi de la cuve dans la chambre de vannes ainsi que des fissures en particulier au niveau de la jonction chambre de vannes – cuve.

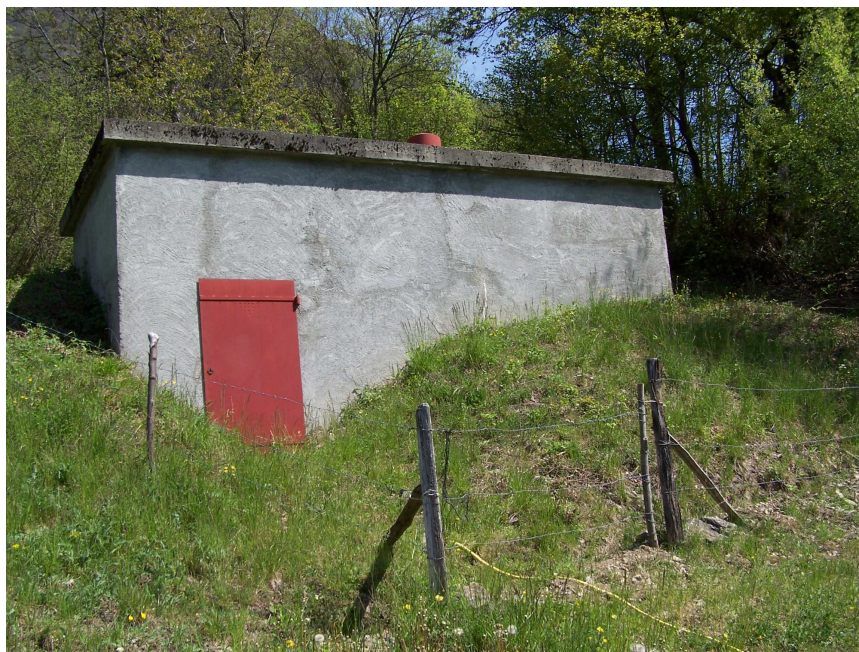
Photo n°3 : Vue générale de l'ouvrage

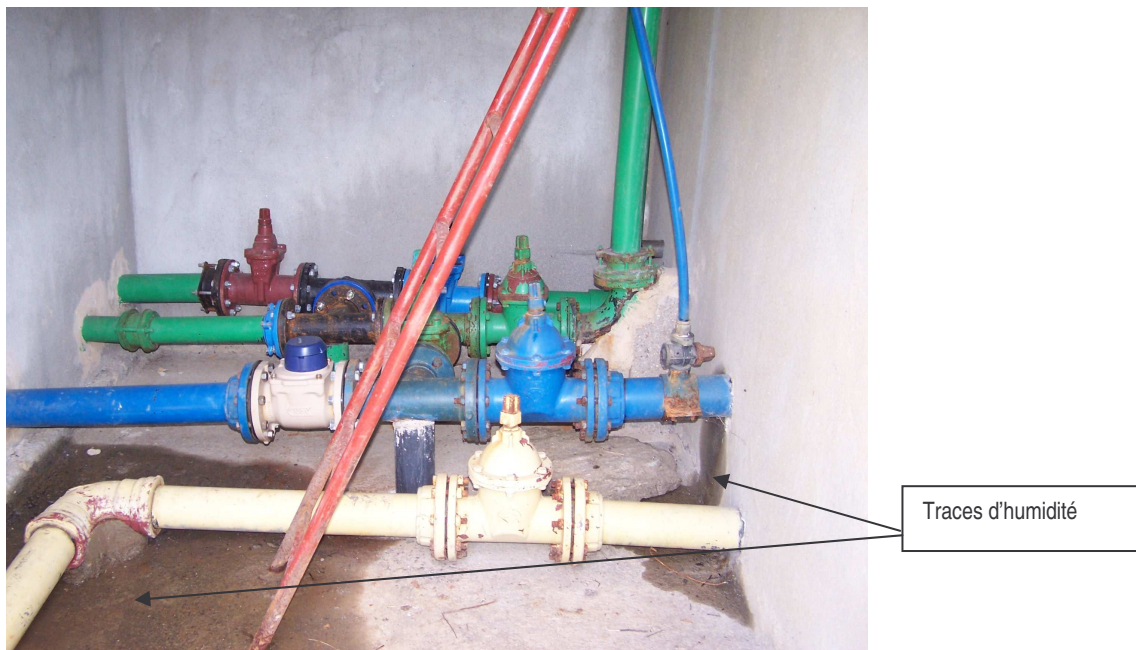
Photo n°4 : Vue partielle de la chambre des vannes (partie inférieure)

On note cependant une humidité importante à plusieurs endroits spécifiques de la chambre des vannes : deux sont visibles sur la photo n°4, ils correspondent d'une part au regard de vidange-trop plein sous-dimensionné provoquant le débordement de l'eau sur la dalle de la chambre et d'autre part, la traversée de paroi de la conduite de distribution dont l'étanchéité est insuffisante.

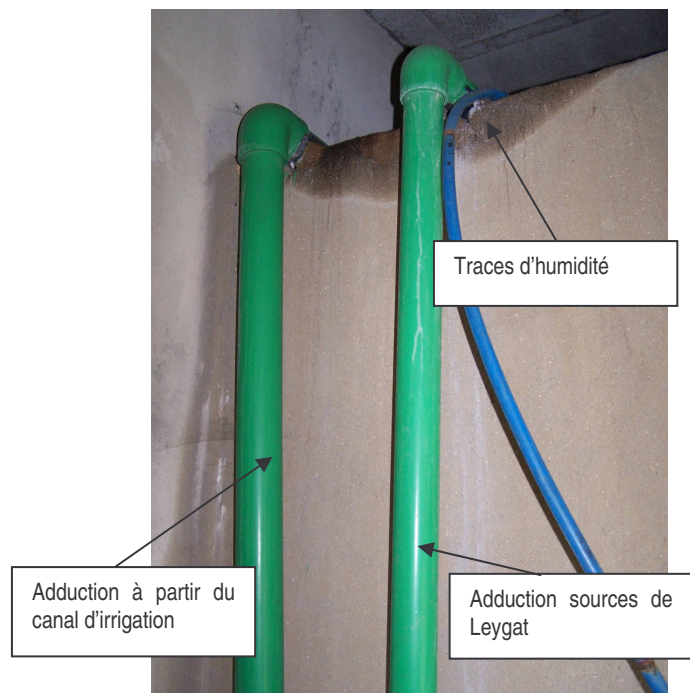
Le troisième point, source d'humidité est situé à l'arrivée des deux canalisations d'adduction (cf photo n°5) le niveau d'eau de la cuve pouvant atteindre le haut de la paroi lorsque les débits d'adduction sont très importants, le trop plein étant sous dimensionné pour évacuer le volume d'eau excédentaire dans la cuve.

Photos n°5 et 6 : Arrivée des conduites d'adduction (n°5) et regard de jonction des by-pass/trop plein (n°6)

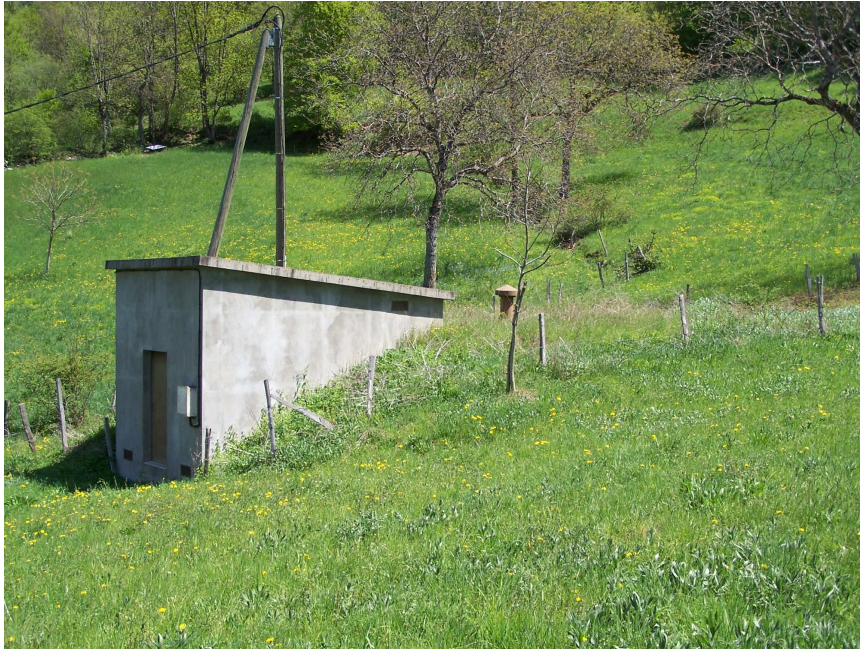
Photo n°7 : Vue générale du réservoir des Engelas

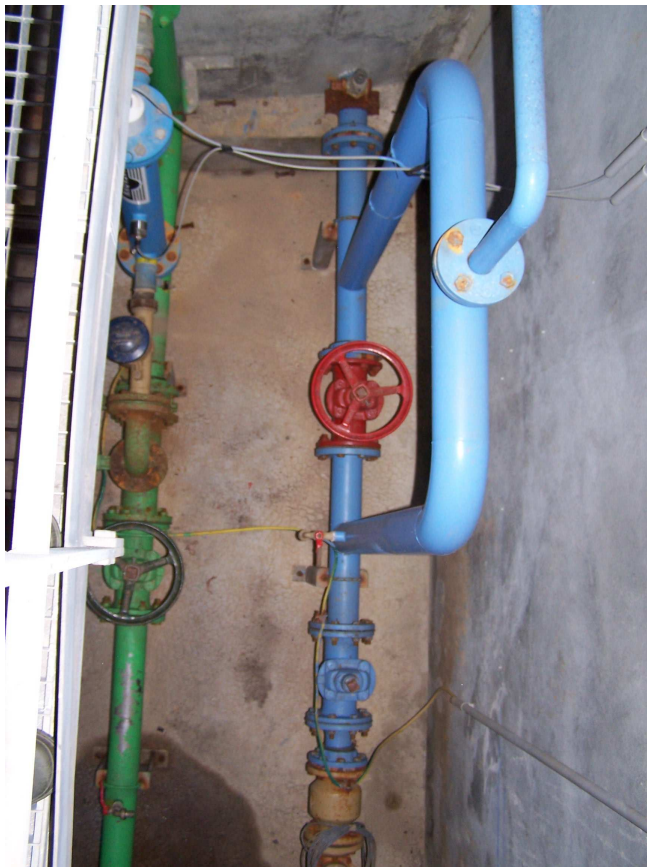
Photo n°8 : Vue partielle de la chambre des vannes

On note une humidité au sol importante sous la canalisation d'adduction visible sur la photo n°8. Par ailleurs, au niveau du regard récupérant le rejet du trop plein / vidange, des éclaboussures maintiennent une humidité élevée au sol dans cette partie de la chambre des vannes.

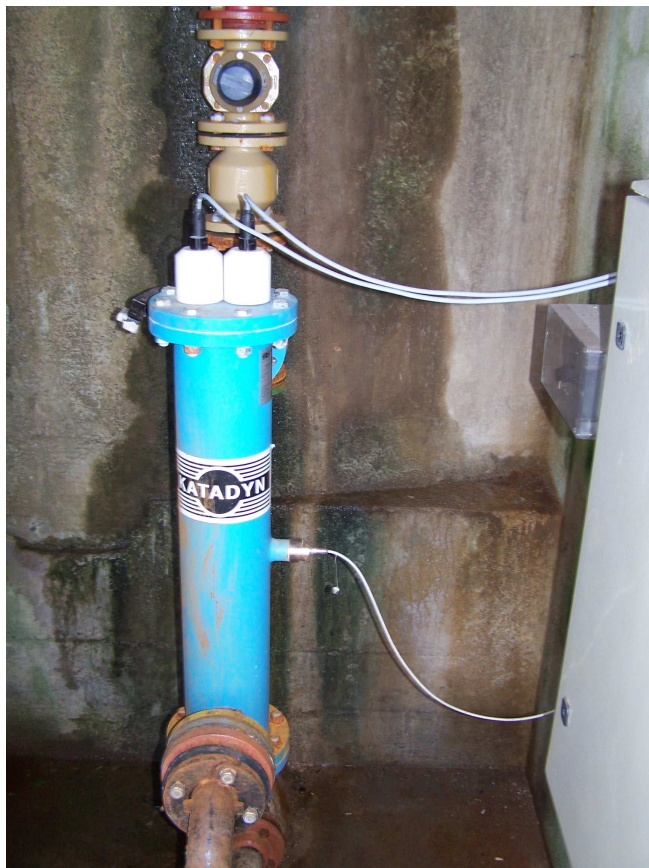
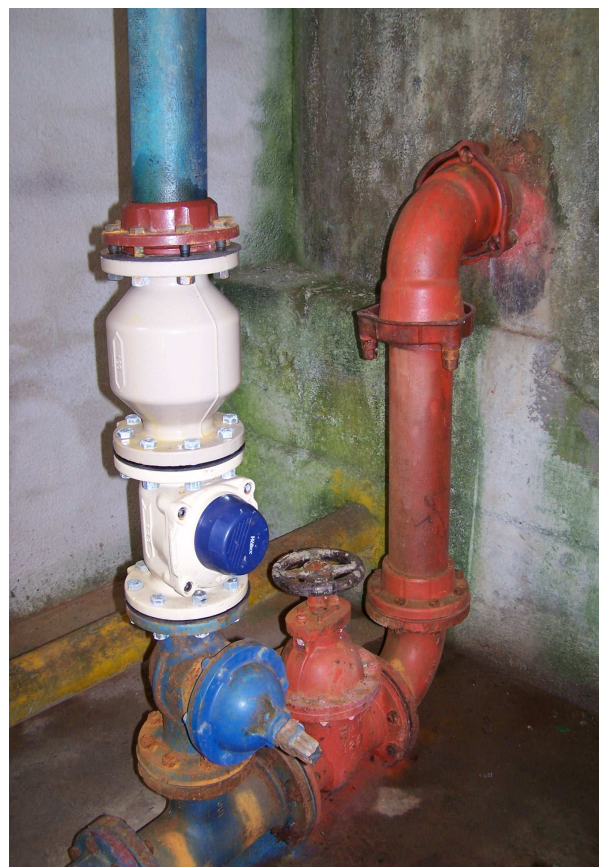
Photos n°9 et 10 : Equipement de la chambre des vannes du réservoir de la Roche

Au niveau de la chambre des vannes, on constate un ouvrage en mauvais état. Des fissures sur la dalle supérieure ont été réparées. Un suintement est visible sur la paroi de la cuve devant la conduite d'adduction. Des traces d'humidité sont également visibles en d'autres endroits de la paroi : en partie inférieure, l'aspect du béton est verdâtre à gris foncé. Le fond de la chambre des vannes côté cuve est très humide. Il n'y a pas de regard intérieur pour l'évacuation d'eau à l'intérieur de l'ouvrage.
