DIAGNOSTIC HYDRAULIQUE SUR MUR DE SOUTÈNEMENT - GARDON DE SAINT GERMAIN

—
**Diagnostic hydraulique sur un mur
de soutènement**

Gardon de St Germain

Décembre 2007

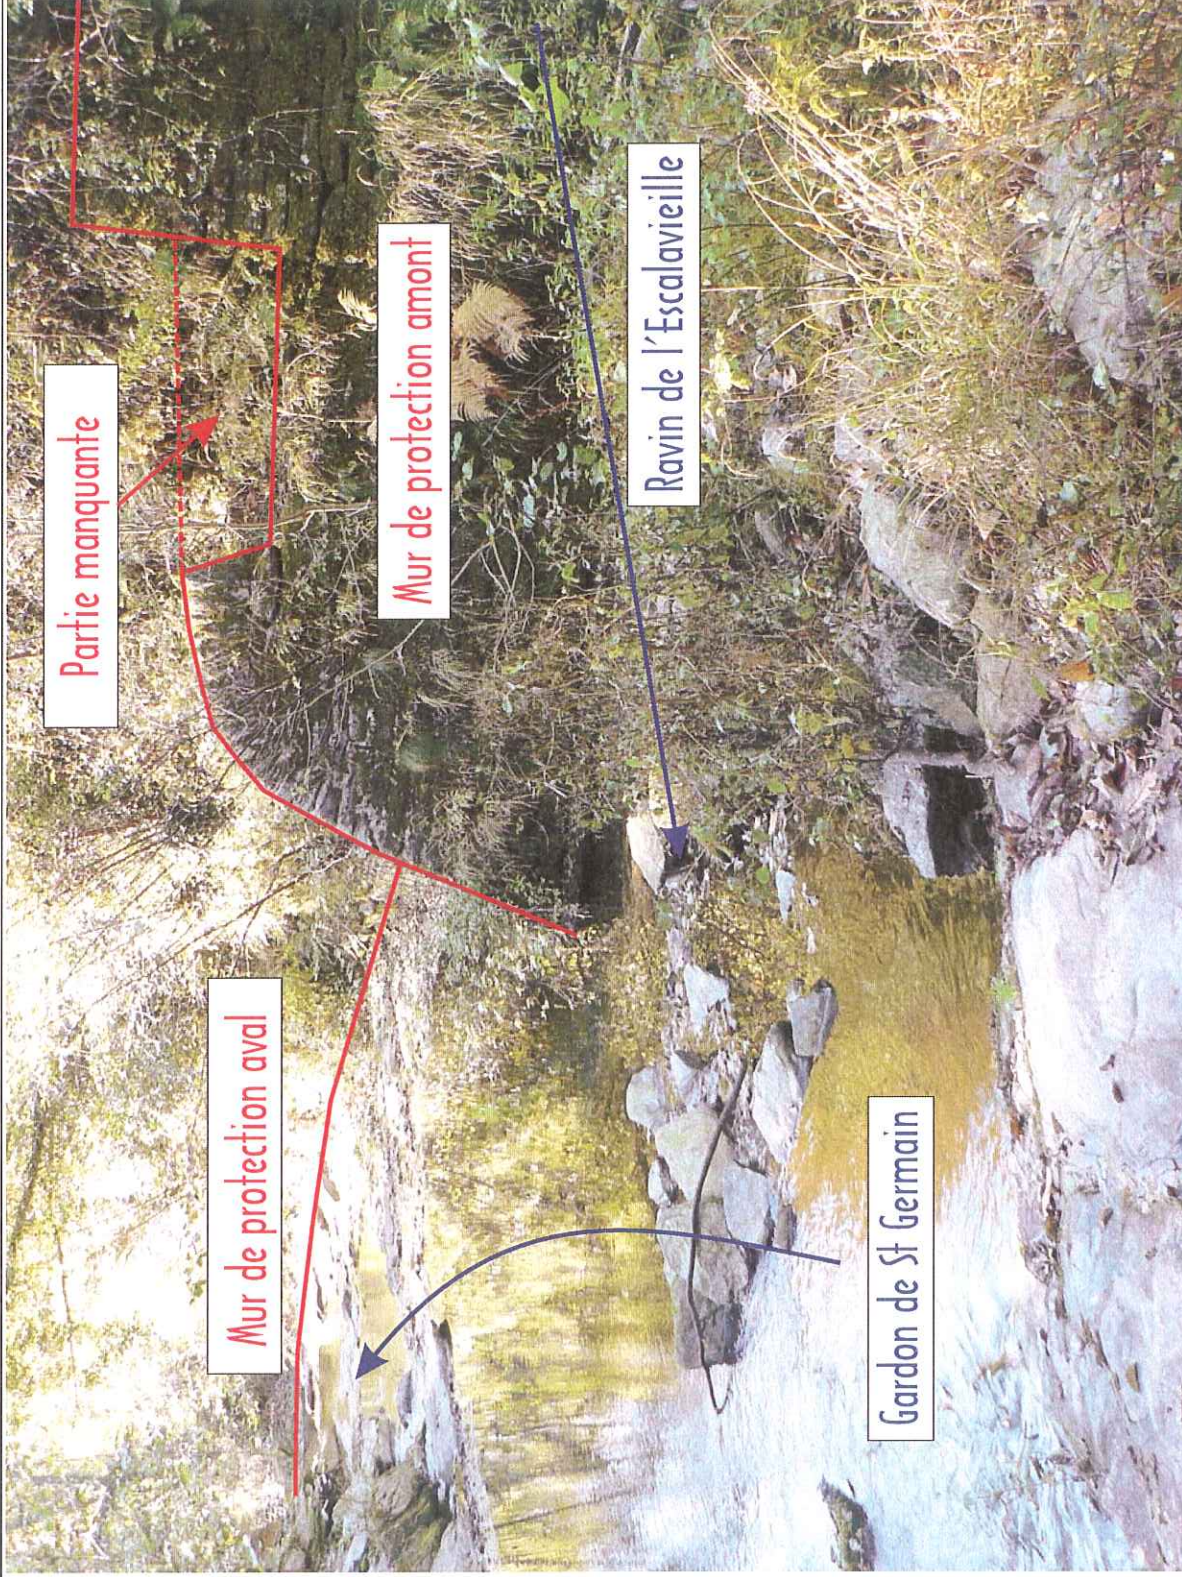
Ce premier aménagement a subi l'action des crues et du temps, le rendant vulnérable en cas de forte crue et notamment en cas de présence d'embâcles.

La planche photo 2 présente cet aménagement. Il apparaît que la partie sommitale de l'ouvrage a perdu quelques pierres. Le caractère végétalisé du parement contribue, au même titre que les crues, à la déstabilisation du mur.

Partie manquante

Mur de protection amont

Le second consiste à reprendre dans son intégralité le mur amont au droit de la confluence ruisseau Escalavieille et Gardon de St Germain. En effet, la partie sommitale du mur étant fortement altérée, une reprise complète du mur s'impose. Les travaux comprendront la destruction du mur existant et la reconstruction du mur avec :

- une assise béton en pied liée au substratum rocheux ;
- des pierres liaisonnées par du béton pour la construction de l'ouvrage.

Afin de préserver l'aspect patrimonial de cet ouvrage il conviendra d'une part d'utiliser des pierres de nature et taille identique à celles en place et d'autre part de limiter l'utilisation du liant sur le parement amont afin de conserver les caractéristiques du mur, à savoir un parement de pierres sèches. La reconstitution du parement devra être effectuée avec des pierres sèches liaisonnées en arrières uniquement de manière à ne pas mettre en évidence le liant béton en avant du parement.

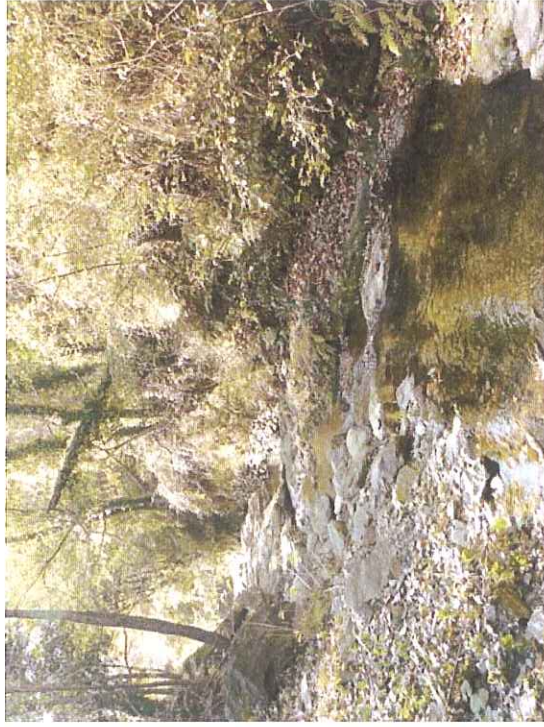
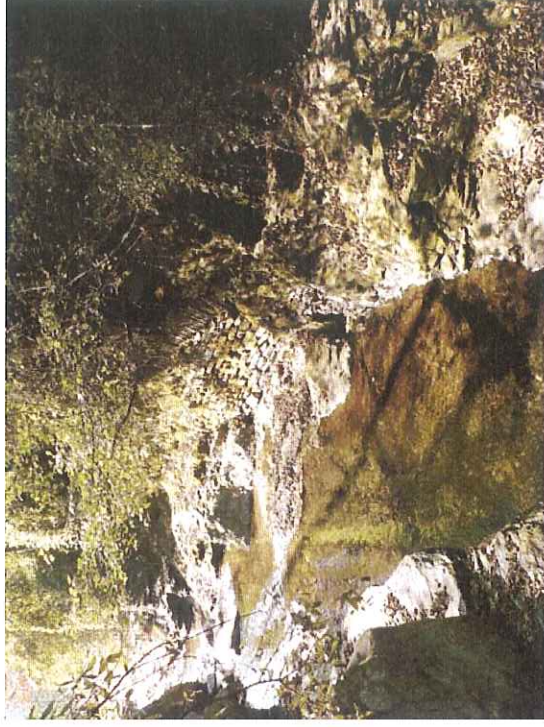
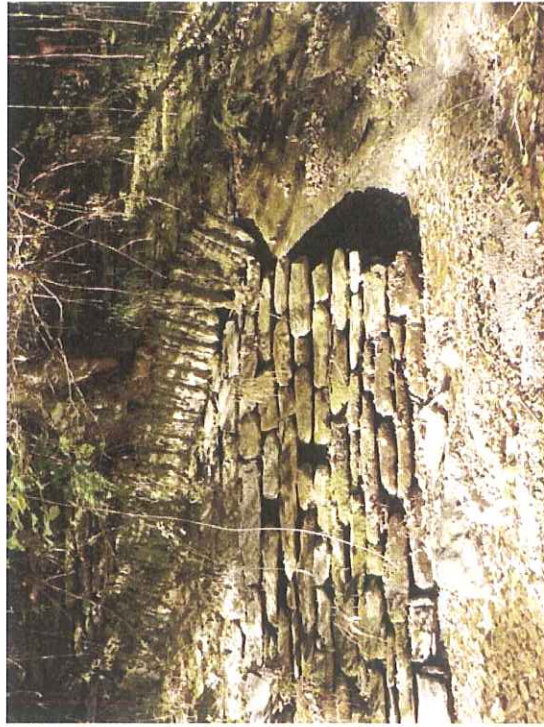
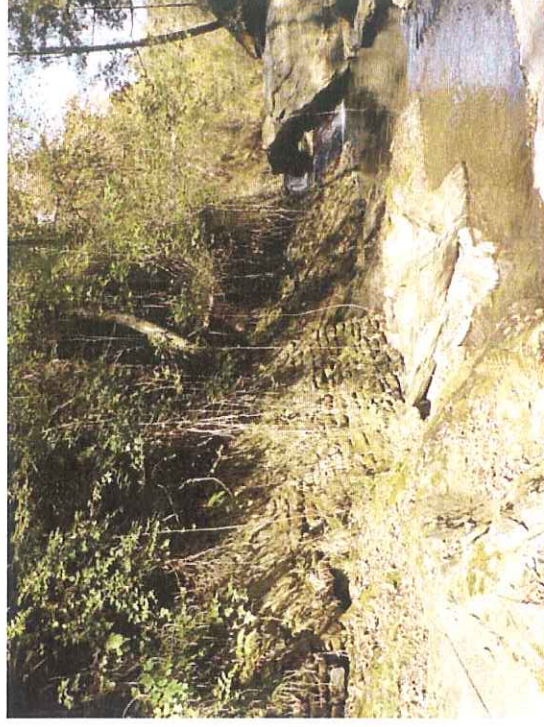
Caractéristiques de l'aménagement aval

La planche 3 illustre le mur de protection aval sur plusieurs clichés photographiques

Cet ouvrage présente effectivement des signes importants de déstabilisation, avec localement des trous qui se sont formés suite à l'arrachement de certaines pierres.

La première cause potentielle est l'impact répété de pierres ou troncs d'arbres charriés lors de crue sur l'aménagement, ayant provoqué une désolidarisation des pierres les unes des autres, jusqu'à réussir à arracher une, puis plusieurs pierres. Cette hypothèse est tout à fait possible, bien que la qualité de la conception du mur ne laisse a priori pas beaucoup d'angles d'attaque pour un arrachement.

Compte tenu de la densité de végétation présente sur le parement, il semble très probable que ce phénomène soit la cause de la déstabilisation du mur.

Par la suite, il conviendra de réparer le mur aval aux endroits où des pierres ont été enlevées ou aux endroits où le nettoyage de la végétation a laissé des trous (suite à l'arrachage des arbres et éventuellement démolition des maçonneries). Dans un souci de conservation de cet aménagement, il est souhaitable de réinsérer des pierres identiques à celles que comporte le mur. Les travaux consisteront en un comblement des trouées avec des pierres liaisonnées par du béton et une reconstitution du parement avec des pierres sèches liaisonnées en arrières uniquement de manière à ne pas mettre en évidence le liant béton.

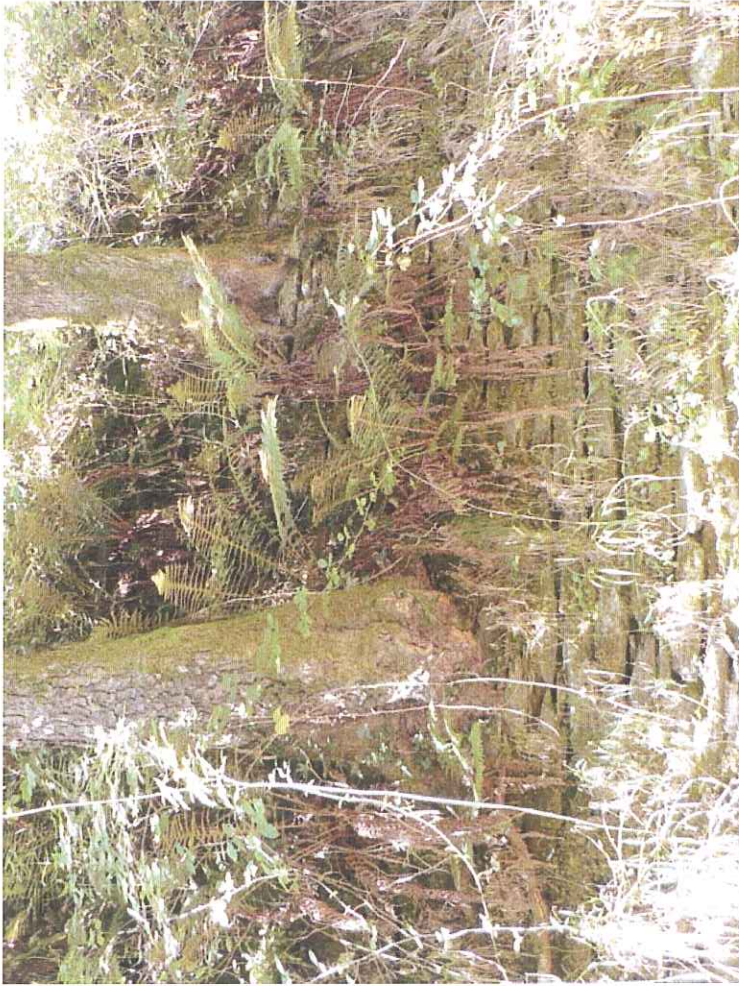
La planche 4 présente deux arbres qui ont pu se développer et atteindre un certain diamètre, rendant le mur extrêmement vulnérable si ces arbres étaient arrachés. Un autre cliché présente la formation d'un trou dans le mur, au dessus duquel est perché un arbuste.

Présence de deux arbres dans le mur

Le premier consiste à nettoyer les parements et ôtant toute la végétation qu'ils comportent, notamment les arbres et arbustes. Cette opération est délicate car il ne s'agit pas de déstabiliser d'avantage le mur en arrachant la végétation. Une précaution particulière devra donc être portée sur ce nettoyage. Les travaux comprendront un débroussaillage et l'arrachage manuel des espèces arbustives et le retrait des arbustes implantés dans l'ouvrage après démolition de la maçonnerie si besoin est.

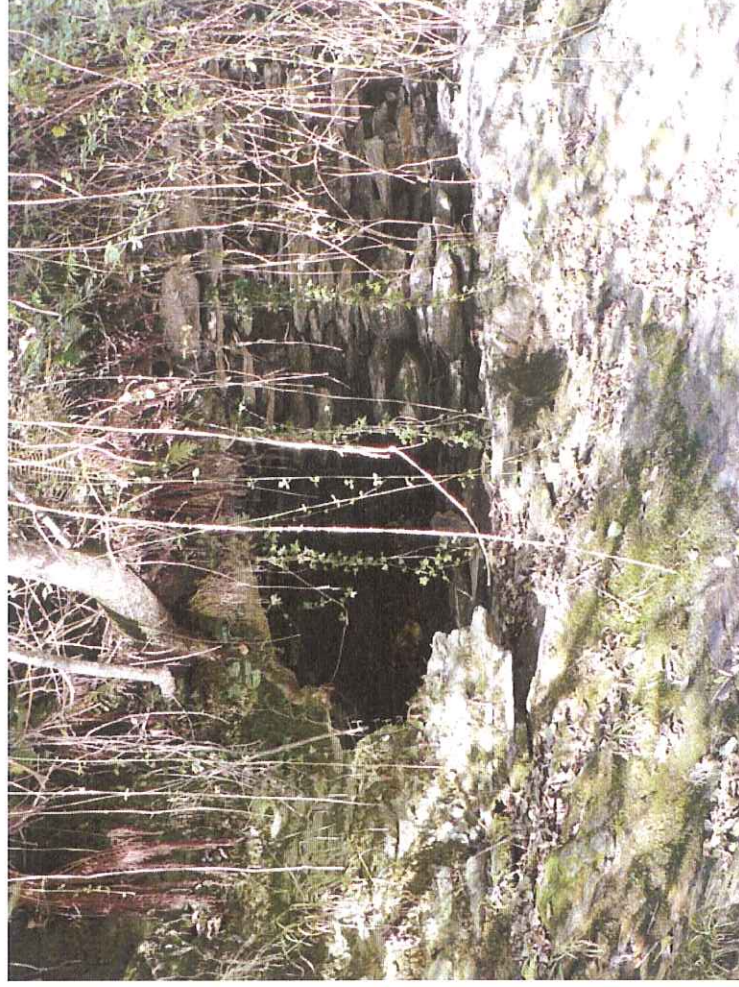
Trou en formation
