## CONTEXTE ET OBJECTIFS DE L'ETUDE

Le territoire d'intervention du Syndicat Mixte des Rivières du Beaujolais (SMRB) s'étend sur deux départements (Rhône et Saône-et-Loire) et 63 communes réparties sur 9 structures intercommunales distinctes. Ce territoire est par ailleurs traversé par de nombreux cours d'eau, tous affluents de la Saône.

GEOPLUS a été chargé par le SMRB de réaliser cette étude qui aura pour but de répondre aux objectifs suivants :

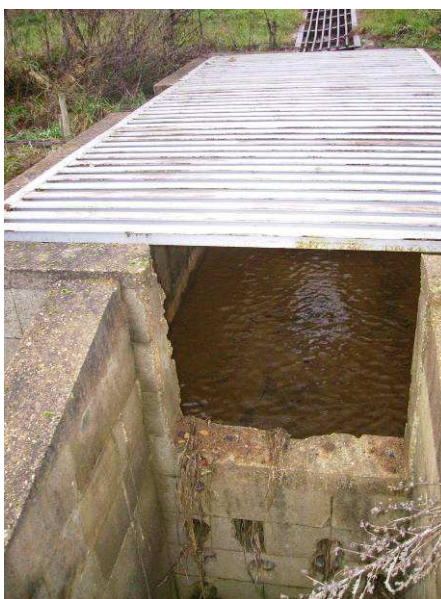
- Un des gros problèmes de la commune provient des eaux ruisselant depuis les coteaux situés sur Solutré, au nord de Chasselas. Des écoulements se font le long de la RD31 et le long de la route des Rochettes.
- Sur la route des Rochettes, qui a déjà été soulevée par les eaux, des bassins dessableurs ont été mis en place.

*Dessableurs sur le bassin versant de l'Arlois (Chasselas)*

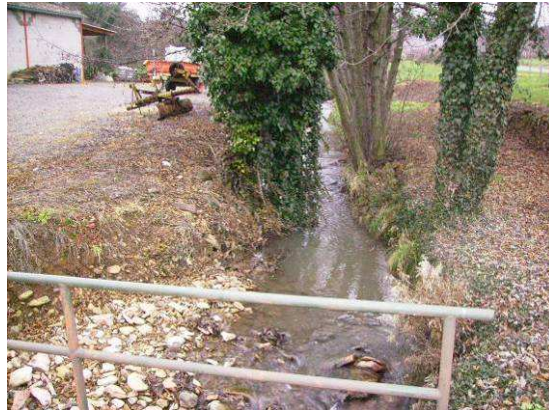
- La commune est principalement concernée par des problèmes de ruissellement sur les coteaux.
- Il y a peu de secteur sensible en bordure de l'Arlois qui sont soumis à un risque d'inondation. Toutefois, un garage, situé en bordure rive droite de la rivière, au lieu-dit la Planchette, a déjà eu sa cour inondée et le pont a tendance à s'ensabler.

*Leynes "La Planchette" : garage en bordure rive droite de l'Arlois*

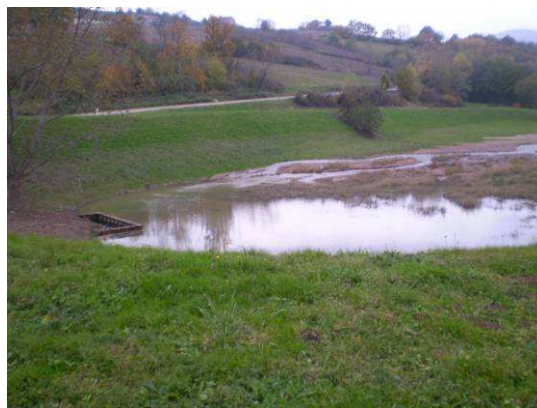
- Des aménagements ont été réalisés sur le Préty afin d'en diminuer les apports sur l'Arlois. Un bassin de rétention de près de 34 000 m<sup>3</sup> a été réalisé en 1993.

*Bassin de rétention sur le Préty à St Vérant*

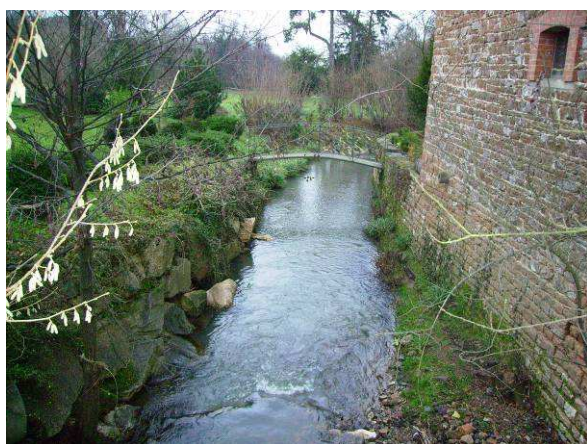
- Un petit bassin de rétention a été réalisé sur un petit ruisseau affluent du Préty, au lieu-dit Les Truges
- Sur le secteur de La Roche, il existe de nombreux problèmes avec l'Arlois. Le pont de la RD469 semble être de capacité insuffisante et des débordements se sont déjà produits en amont inondant l'auberge située en bordure de l'Arlois. De plus, cet ouvrage est désaxé par rapport à l'axe de la rivière. En sortie du pont, l'eau vient donc taper le mur et les enrochements situés en rive droite, avec un risque d'effondrement.

*Aval du pont de l'Auberge de St Vérand*

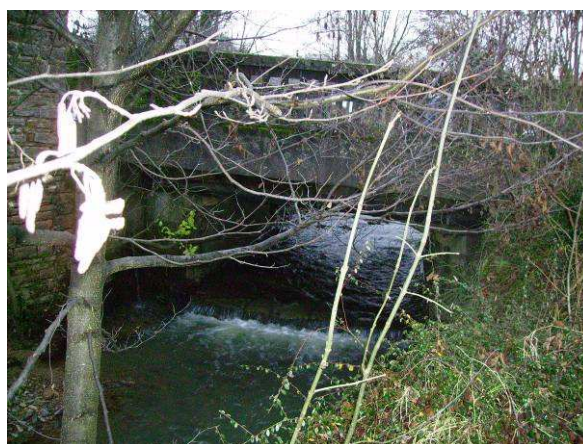
*Pont de l'Auberge de St Vérand*

Au lieu dit La Roche, les dégâts à l'auberge de St Vérand ont été très importants. Le niveau d'eau a atteint 1,2 m sur la terrasse et dans la salle de restaurant. Après le reflux des eaux, il restait environ 30 cm de boues. Il y avait aussi environ 30 cm d'eau sur la RD31 au niveau du carrefour avec la RD469.

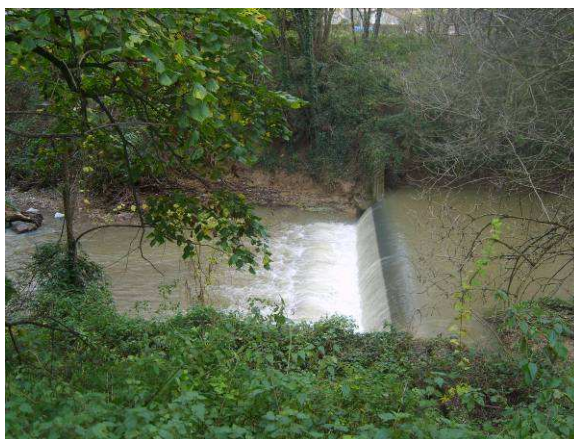
Sur les communes de La Chapelle-de-Guinchay et St Symphorien-d'Ancelles, le lit de la Mauvaise a tendance à s'enfoncer. Des seuils de calage ont été mis en place.

*Seuil sur la Mauvaise à La Chapelle-de-Guinchay*

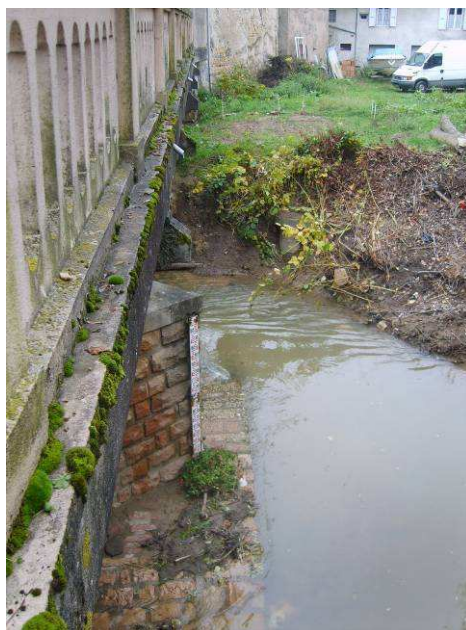
*Échelle limnimétrique sur la Mauvaise en amont du pont de la RN6*

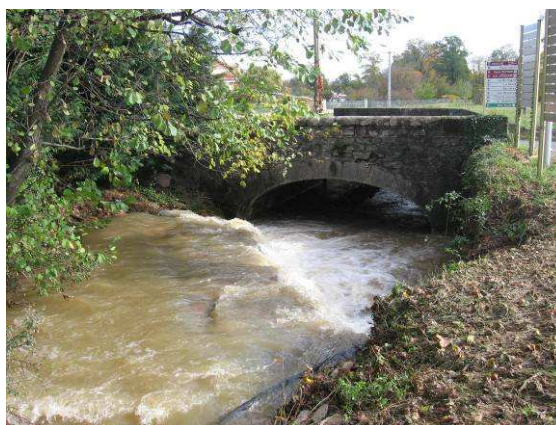
- A l'intersection entre la RD135 et la RD68, l'Ardevel déborde fréquemment, inondant la zone d'activité située au carrefour. L'Ardevel déborde généralement en amont de la RD135. Le pont de la RD68 a une section insuffisante. Les deux routes sont alors coupées.

*Ardevel – Pont de la RD68 en novembre 2008*

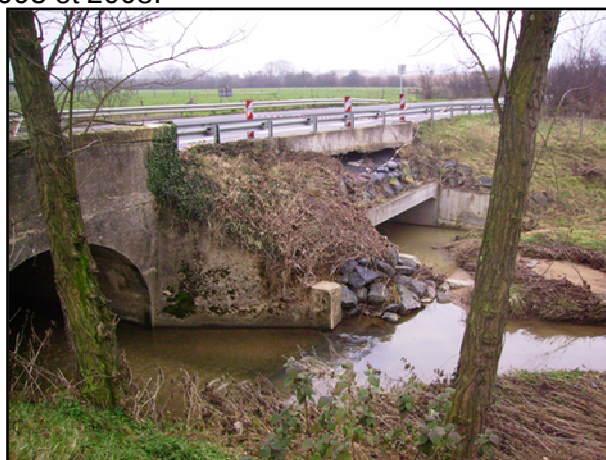
- Sur la commune d'Arnas des problèmes hydrauliques sont survenus lors de la crue du 5 juillet 1993 et plus récemment le 2 novembre 2008. Lors de la première crue, plusieurs ponts limitants pour l'écoulement ont provoqué l'exhaussement de la ligne d'eau et des débordements dans les habitations voisines. Ces ponts

limitants (RD45) ont d'ailleurs été repris et leur section de passage élargie (*voir photographie suivante*). Le secteur de l'Ave Maria a été submergé également par les eaux en 1993 et 2008.

*Pont de la RD 45 avec voûte principale à gauche et cadre de décharge à droite*

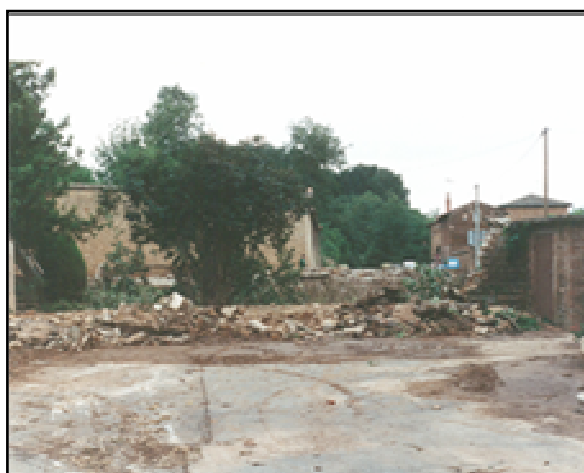
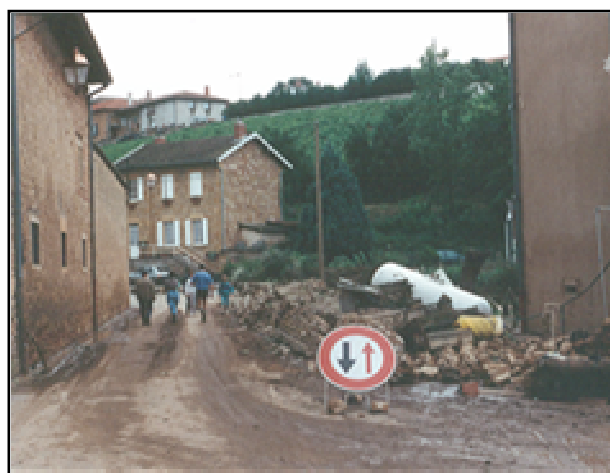
Pendant l'orage du 5 juillet 1993 sur la commune de Saint Julien. Le pont de la RD35 a provoqué des débordements importants dans le centre du village où les eaux sont montées de plus de 1 mètre sur la place de la mairie. Les photos suivantes données par les membres du conseil municipal montrent l'état du centre ville après la crue.

*Dégâts de la crue 1993 dans le centre ville de Saint Julien  
(Source commune de Saint Julien)*

Les coûts de réaménagement du centre du village se sont élevés à **289 210 francs** pour la commune hors frais des propriétaires privés (*Source : Commune de Saint-Julien*).

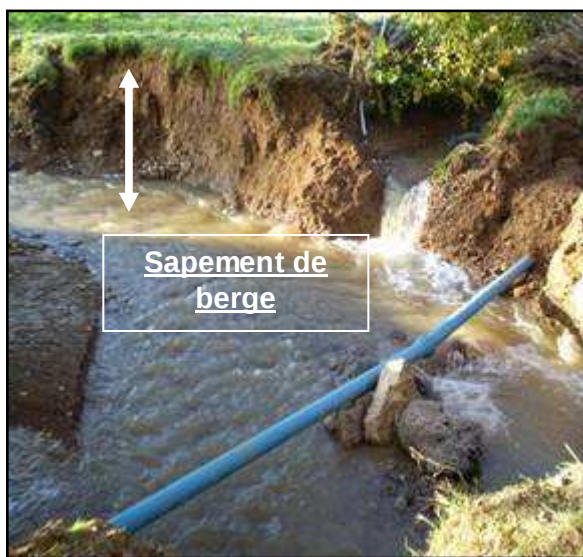
La crue du 2 novembre 2008 a provoqué des dégâts hors du centre ville au niveau d'ouvrages en travers. En amont du village, des érosions exceptionnelles ont provoqué la rupture d'une canalisation EP enterrée. Plusieurs ponts ont été fortement affouillés (*voir photographies suivantes*).

*Sapement en amont de la commune avec rupture d'une canalisation AEP*

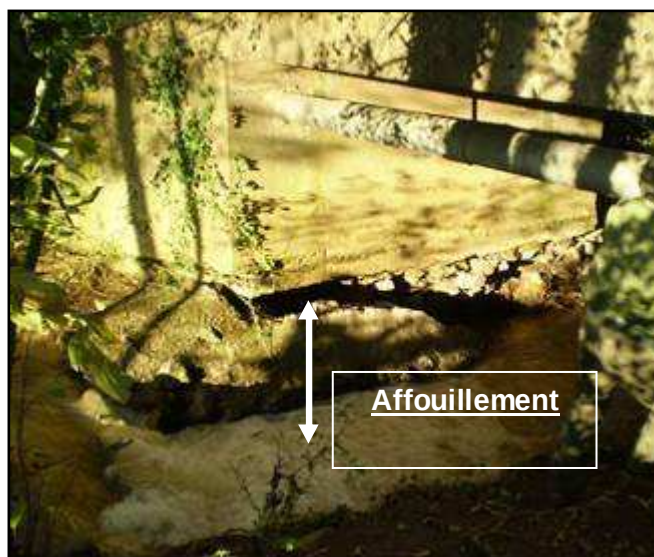
*Affouillement de pont dans la plaine de Saint Julien en direction d'Arnas*

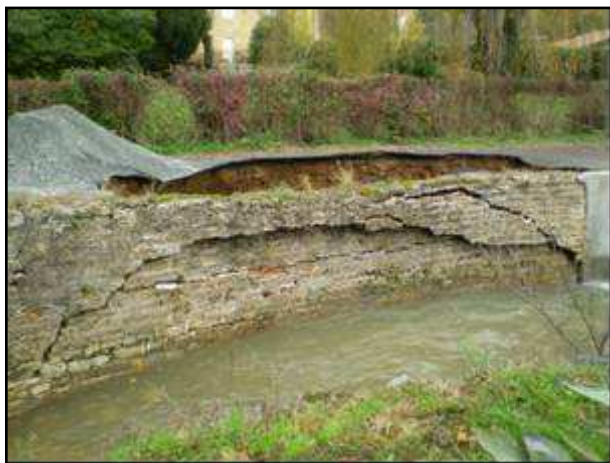
La crue du 2 novembre 2008 fut moins catastrophique. Le Nizerand n'a pas débordé sur le lotissement « Le Nizerand ». Des ouvrages longitudinaux (berges) et transversaux (pont, passerelles) ont été endommagés, notamment sur la commune de Denicé. La commune de Gleizé fut moins touchée grâce à l'écrêtement qui s'est fait dans les plaines en amont de la commune. Néanmoins, des maisons ont été inondées en amont de la RN6 par débordement du cours d'eau.

*Dégâts occasionnés sur la berge rive gauche  
amont du lotissement « Le Nizerand »  
(2 novembre 2008)*

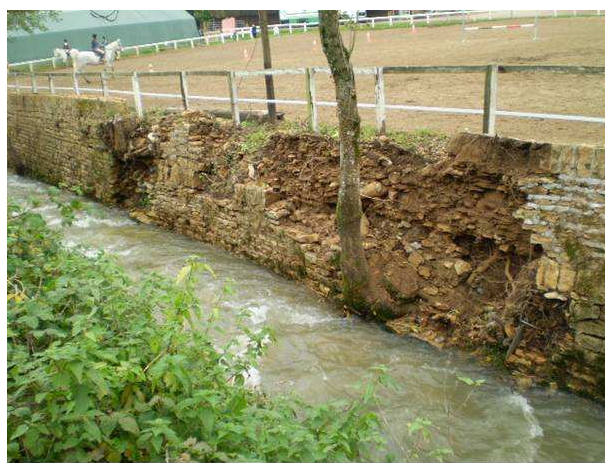
*Dégâts le long du centre hippique au cours de la  
crue du 2 novembre 2008*

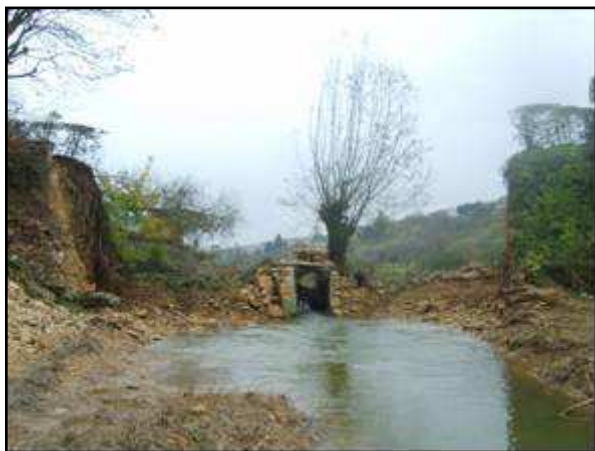
En amont de la commune de Gleizé, la Galoche a connu un évènement qui aurait pu être catastrophique. Au lieu dit « Les Granges », le lit majeur du cours d'eau est traversé par une digue en travers permettant le franchissement de la vallée. La Galoche traverse alors un ouvrage voûte pour continuer son écoulement vers l'aval. Dans la nuit, cet ouvrage devenant de trop faible capacité hydraulique pour l'écoulement de la Galoche, le bassin de rétention créé par cette digue s'est rempli. Aux alentours de 3 heures du matin, la digue a rompu sous la pression hydraulique, et une onde de crue s'est alors répandue vers l'aval. Plusieurs ouvrages tel que muret de clôture, parapet en bord de route ont été détruits. Les photos suivantes exposent les dégâts occasionnés.

*Brèche de la digue en travers sur la Galoche. L'ouvrage de passage est encore présent*

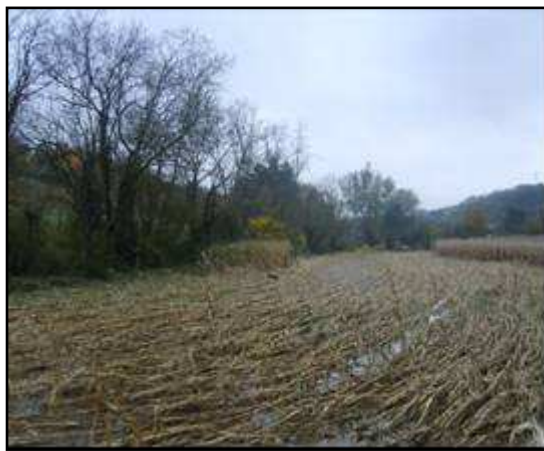
*Champ de maïs en aval de la rupture à travers lequel la trace de l'onde de rupture est visible*

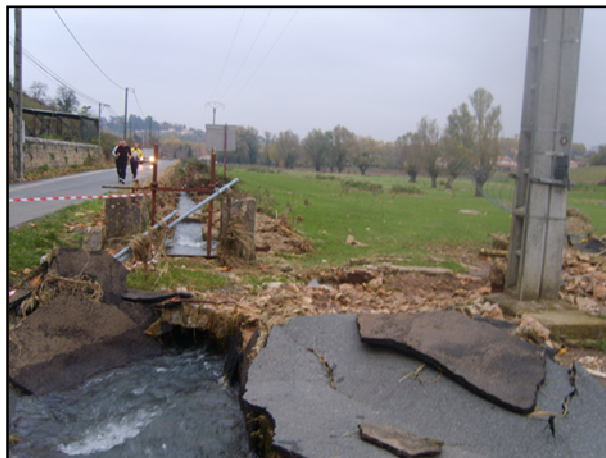
*Dégâts sur la voirie dus à l'onde de rupture  
de la Galoche*
