Proposition d'aménagement d'ouvrage : Mo3

VII. Reconnexion du Marverand aval à la Saône

Objectif : rétablir la continuité écologique entre le Marverand aval et la Saône

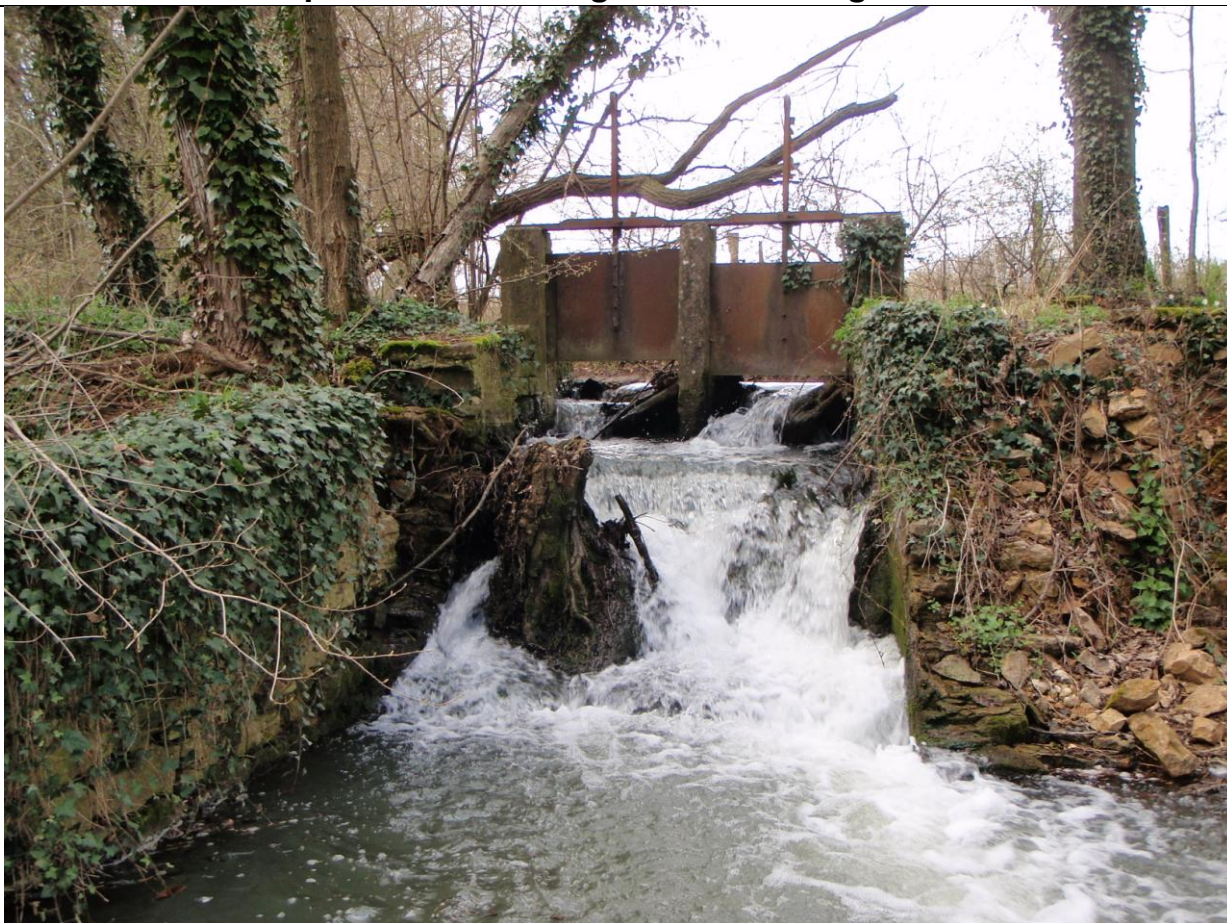
- hauteur : 1.2 mètres
- franchissement par les poissons : impossible

Aucun usage, ancien canal de dérivation comblé et végétalisé.

Effacement.

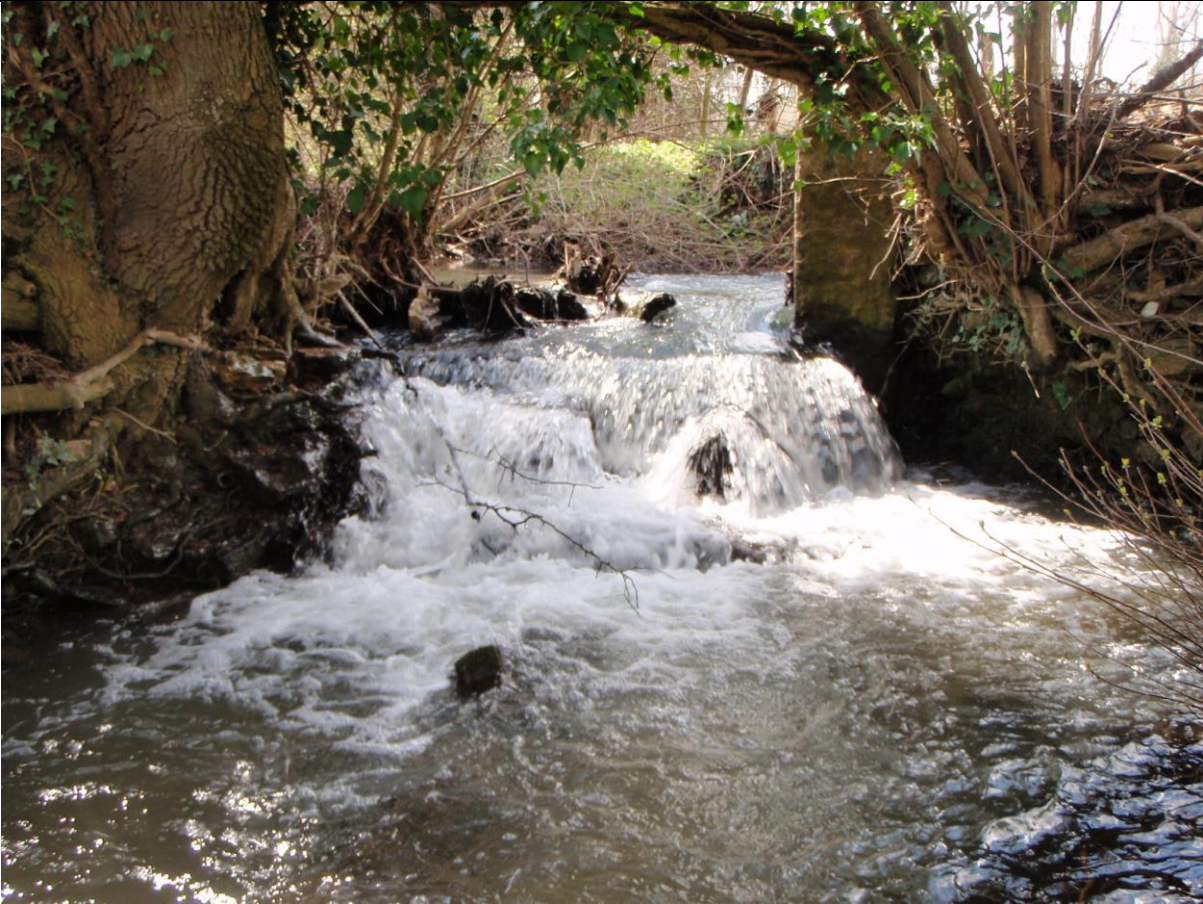
Proposition d'aménagement d'ouvrage : Mo4

- hauteur : 0.8 mètre
- franchissement par les poissons : possible en crue (TRF uniquement)

Aucun usage, probablement ancien bief.

Effacement.

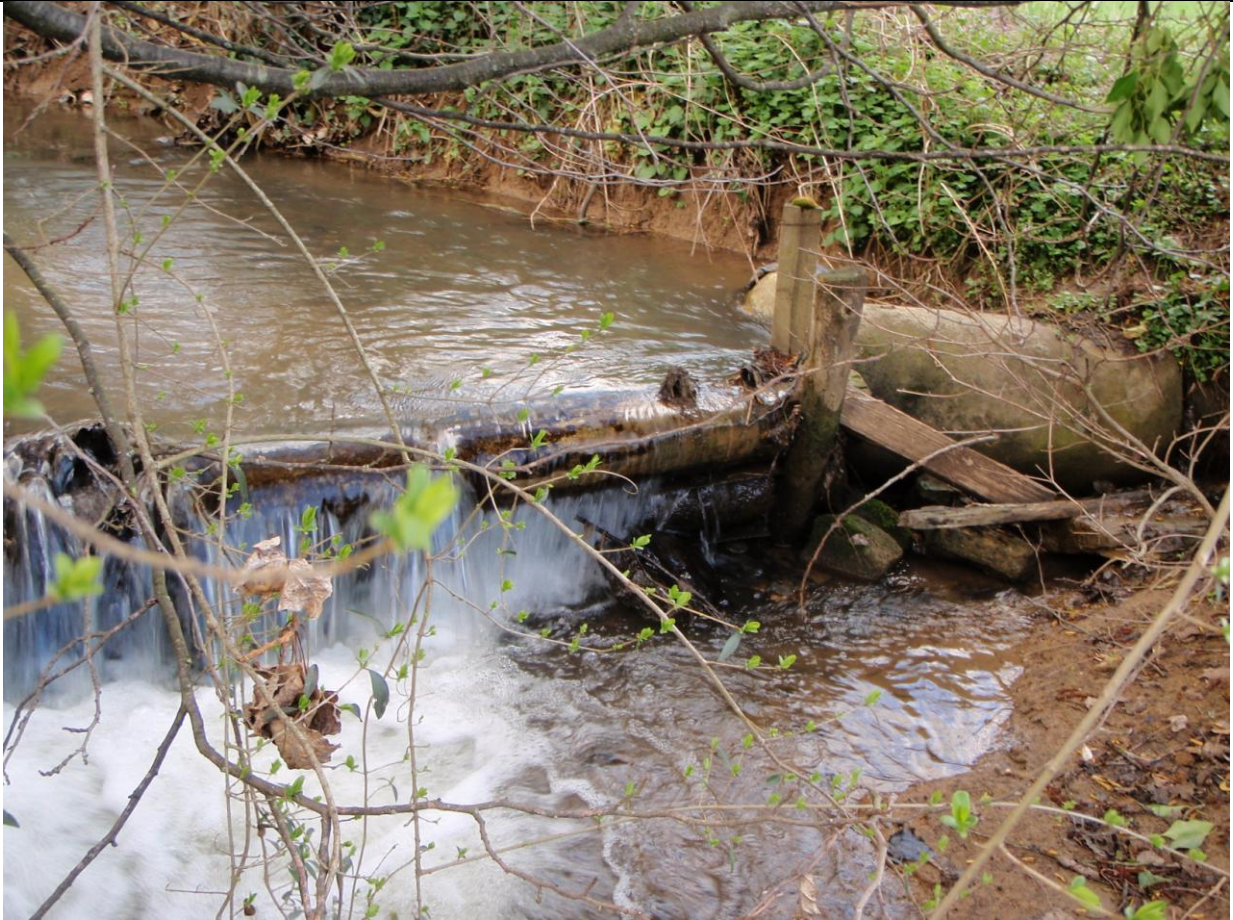
Proposition d'aménagement d'ouvrage : Mo4'

- hauteur : 0.5 mètre
- franchissement par les poissons : possible en crue (TRF uniquement)

Prise d'eau du plan d'eau d'agrément rive gauche.

Vérification réglementaire, rappel de la réglementation au propriétaire (construction d'ouvrage en travers du lit, prise d'eau + débit réservé), effacement si pas d'existence légale.

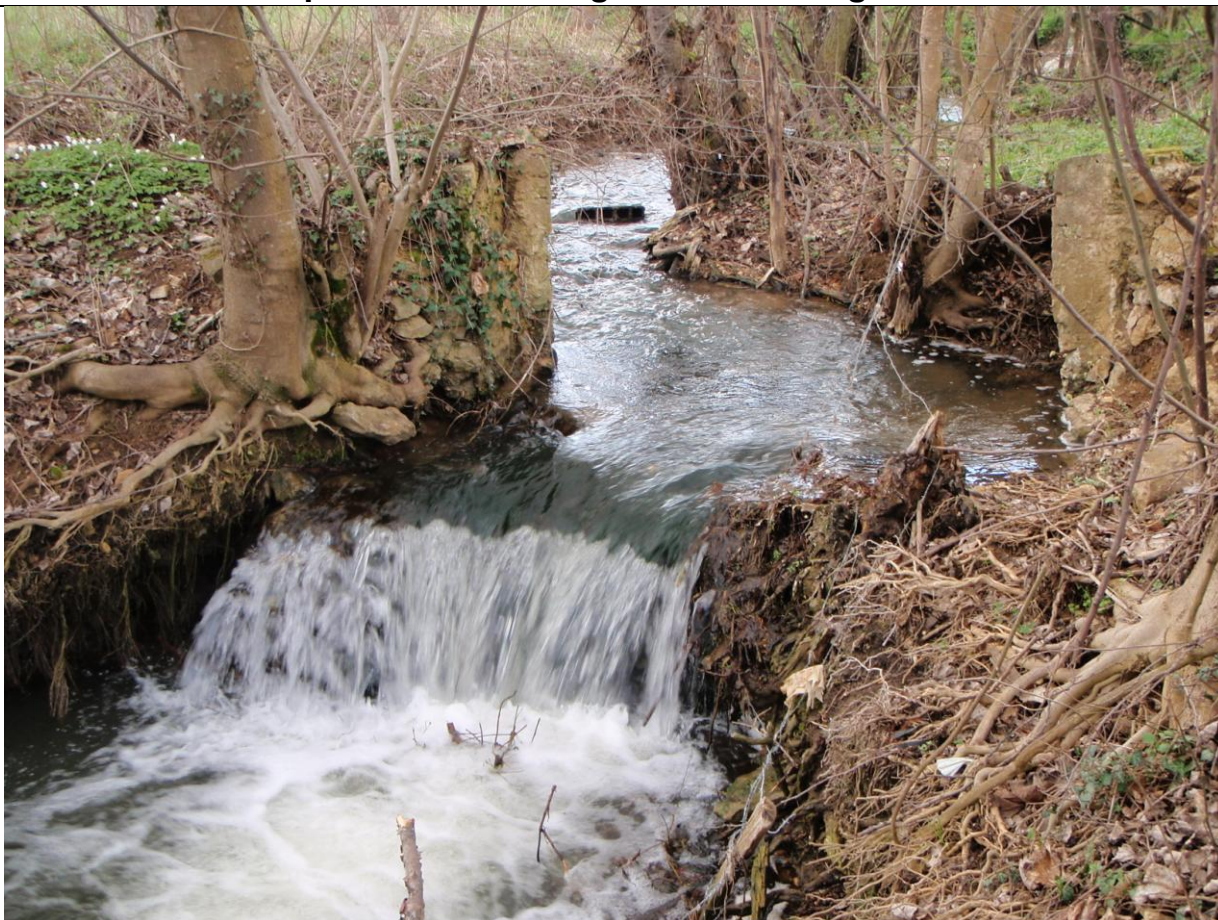
Proposition d'aménagement d'ouvrage : Mo5

- hauteur : 0.8 mètre
- franchissement par les poissons : possible en crue (TRF uniquement)

Aucun usage, probablement ancien bief.

Effacement. Surveillance et reprise berge rive gauche le long de la propriété privée si besoin.

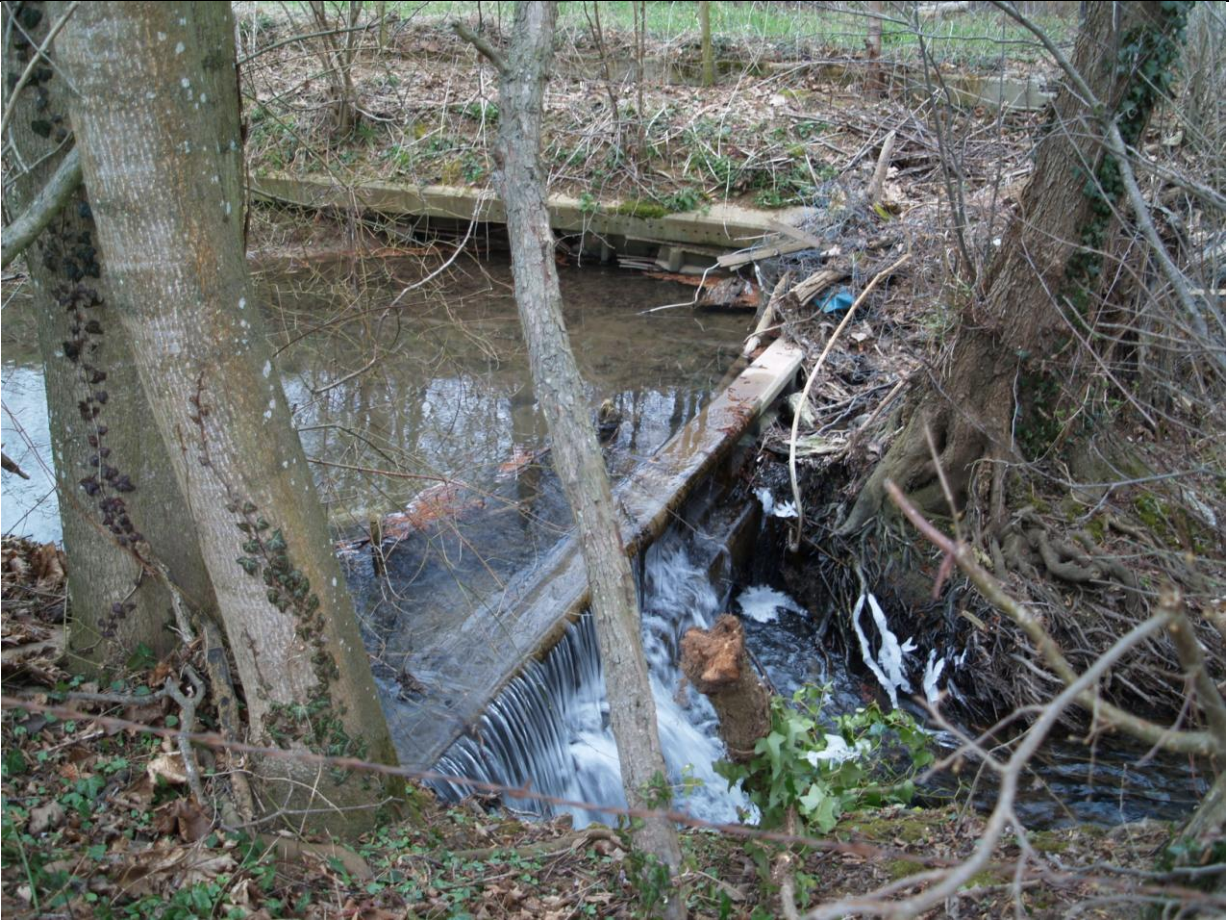
Proposition d'aménagement d'ouvrage : Mo6

- hauteur : 0.8 mètre
- franchissement par les poissons impossible

Aucun usage.

Effacement.

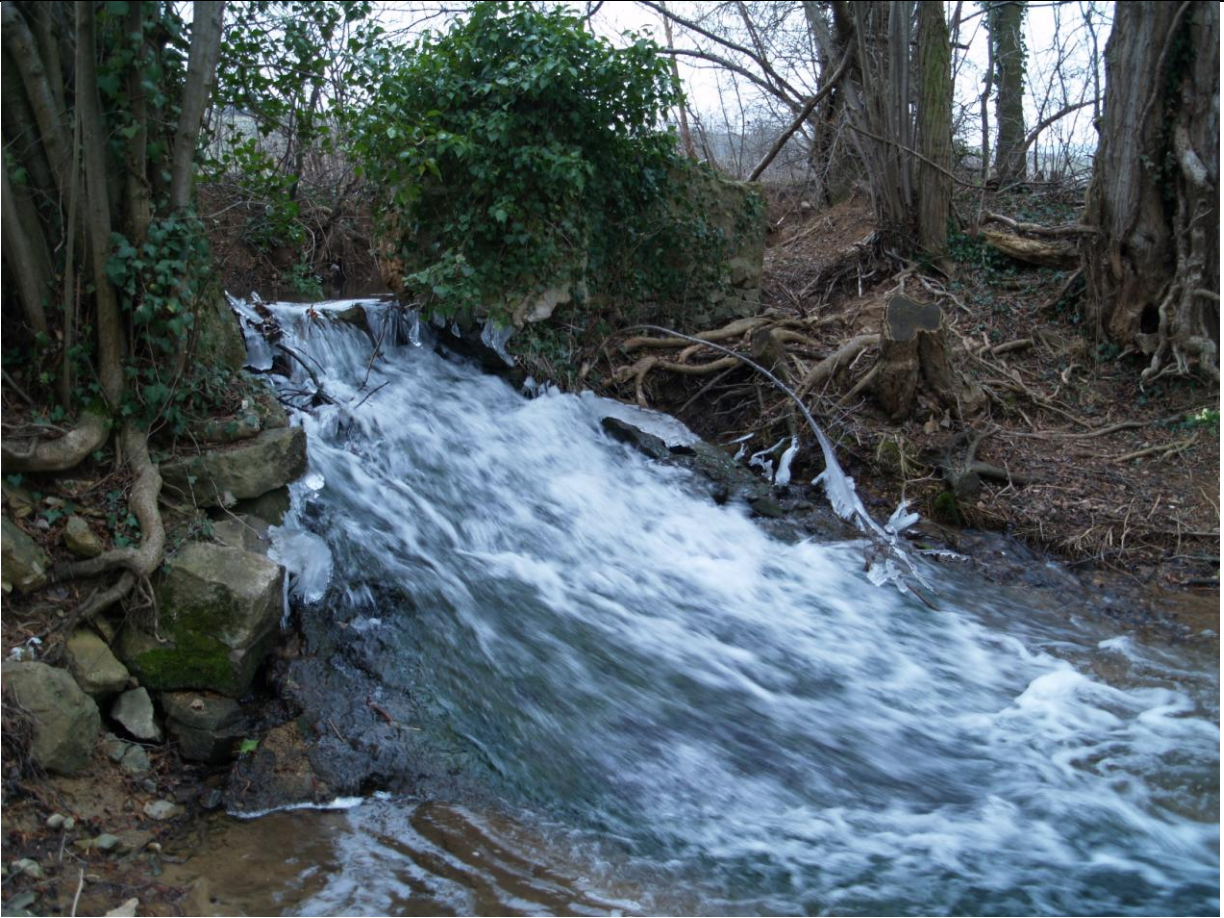
Proposition d'aménagement d'ouvrage : Mo7

- hauteur : 1.1 mètre
- franchissement par les poissons impossible

Aucun usage.

Effacement.

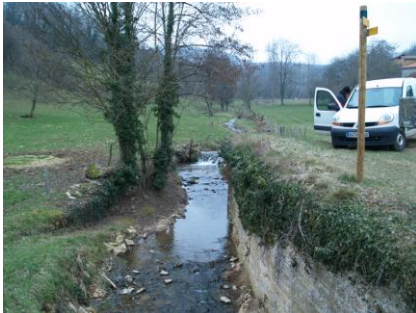
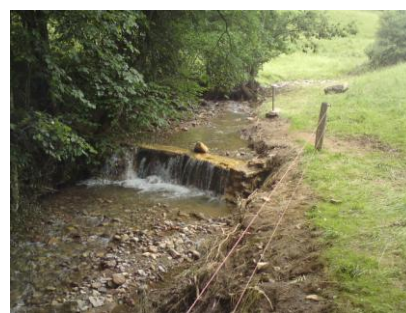
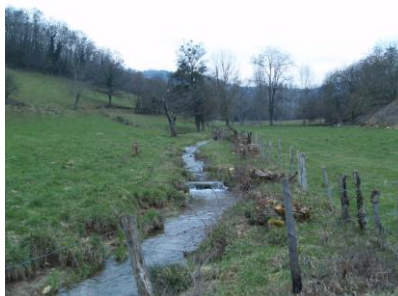
Amont le Bret, h = 1m

Aménagement préconisé : effacement.

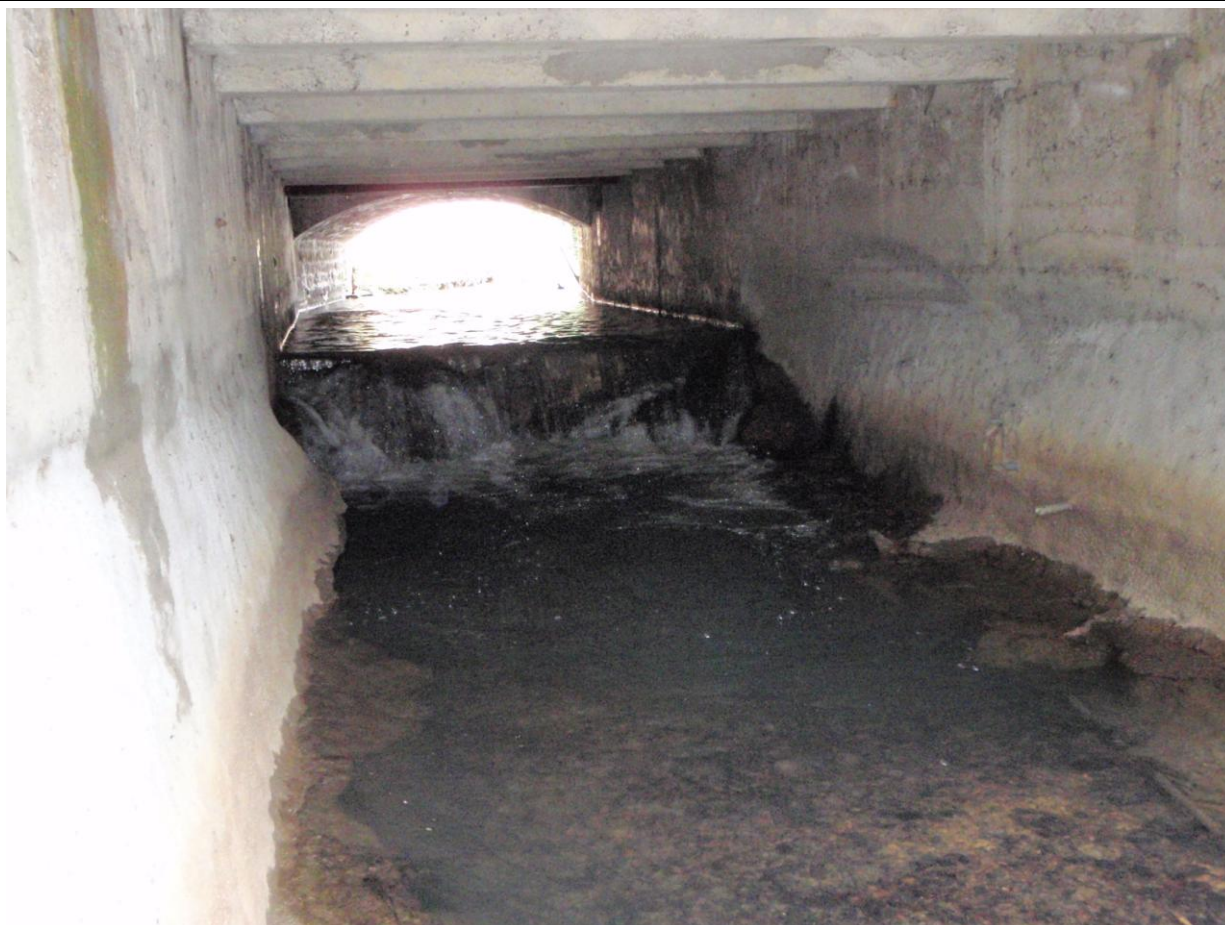
Proposition d'aménagement d'ouvrage : Me1

- hauteur : 1 mètre
- franchissement par les poissons : impossible

Stabilisation de l'ouvrage ? Rétrécissement de la section hydraulique du pont.

L'accès au site est difficile pour les engins. L'ouvrage joue un rôle négatif sur l'inondation du secteur en amont étant donnée la diminution de la section de l'ouvrage qu'il occasionne. D'après Geo+ (2010), les bâtiments en amont de l'ouvrage sont inondés au maximum à Q10, voire à débit inférieur. Le réaménagement du pont avec suppression de l'obstacle permettrait de solutionner les deux problèmes. Sinon, prévoir passe à poissons type bassins successifs, callée pour les cyprinidés.

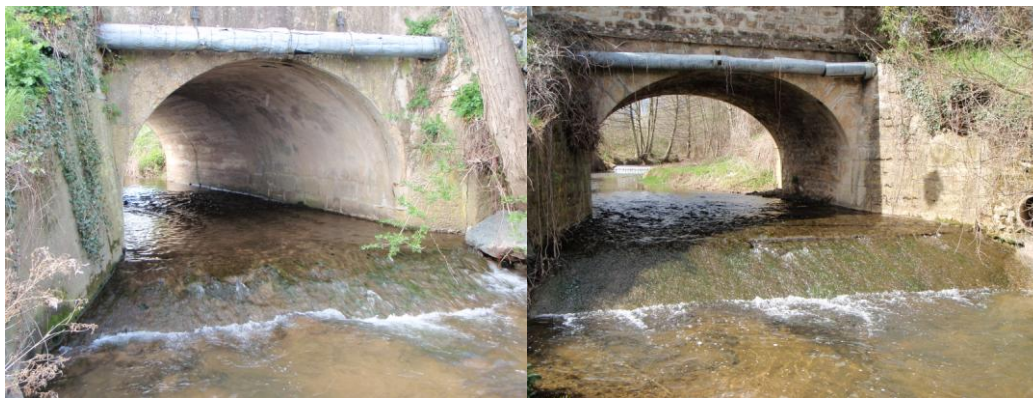
Proposition d'aménagement d'ouvrage : Ma1 et Ma2

- hauteur : 0.8 et 1mètre
- franchissement par les poissons : impossible pour petites espèces

Usages et enjeux : Stabilisation de l'ouvrage.

Aménagement préconisé : Création d'une échancrure centrale, pré-bassins en aval.

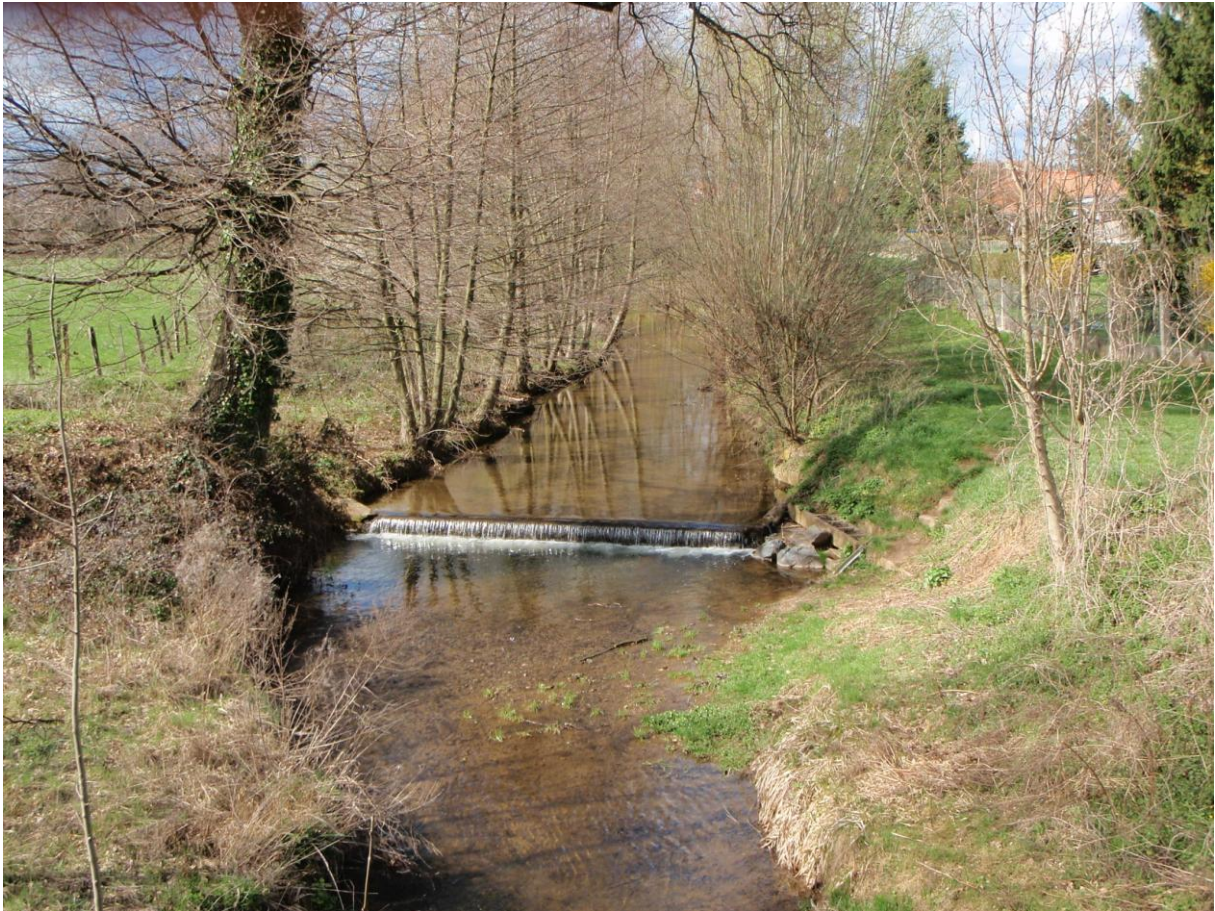
Proposition d'aménagement d'ouvrage : Ma3

- hauteur : 0.7 mètre
- franchissement par les poissons : impossible pour petites espèces

Vérifier absence de collecteur

Effacement ou création d'une échancrure latérale rive droite.
