Annexe 1 : Rapport d'analyse de l'état du génie civil – Alpes Contrôles

AFFAIRE : FOS SUR MER – STATION D'EPURATION
NOS RÉFÉRENCES : ADA/080169P001/AHA
COMPTE RENDU : N° 1
MISSION : Avis sur l'état de conservation du Génie-Civil
DATE : 23 mars 2009
RAPPORT COMPORTANT : 22 pages

STATION D'EPURATION FOS SUR MER

AVIS SUR L'ETAT DE CONSERVATION DU GENIE CIVIL

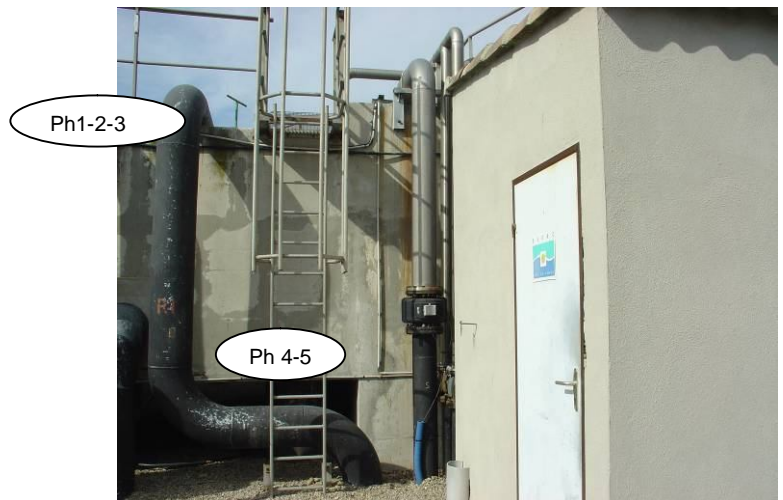
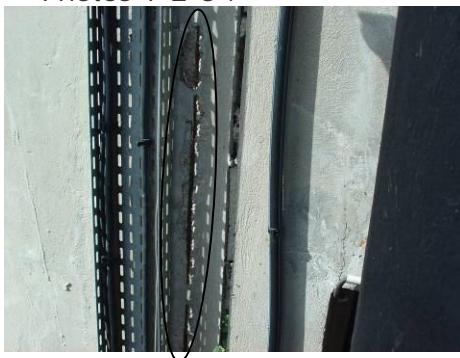
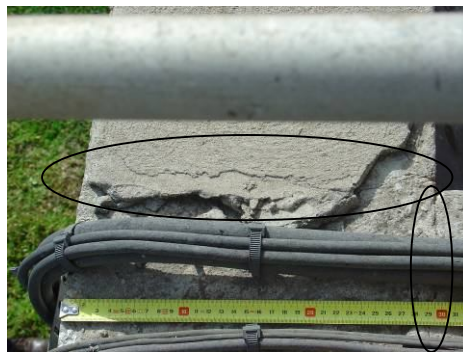
Photos 1-2-3 :

Les photos sont prises au niveau du mur d'accès du bassin de prétraitement (Réf. : C). Elles représentent des zones de **fissuration** où le béton est très abîmé et l'acier fortement corrodé.

Photos: insuffisance au niveau de l'épaisseur de l'enrobage, corrosion des armatures, éclatement du béton

Pas d'enrobage au niveau des arases

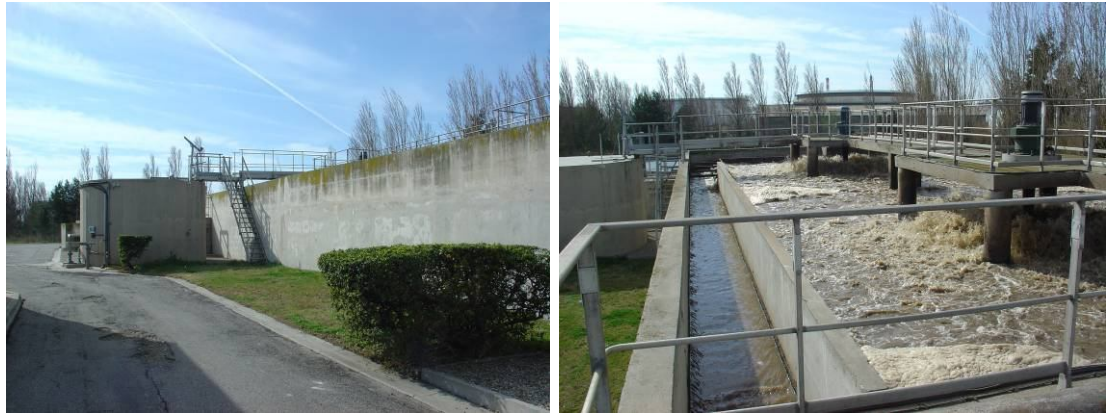
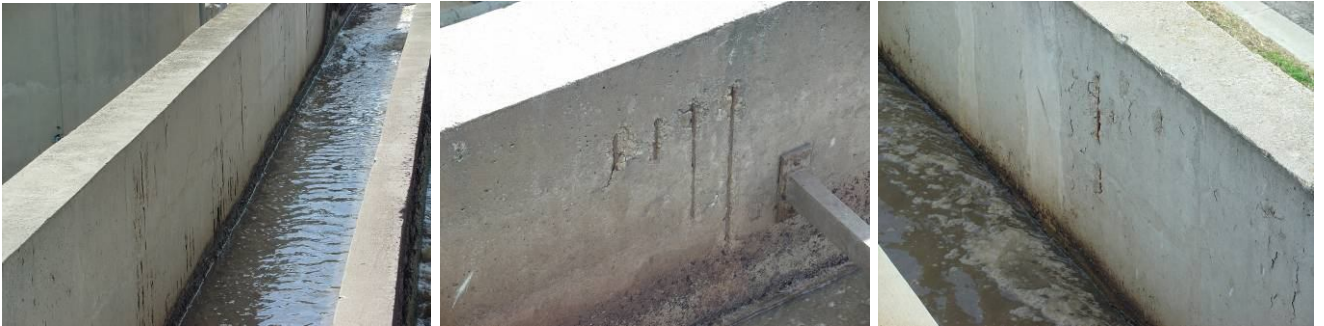
Les photos sont prises au niveau du bassin d'aération (Réf. : B). Elles représentent les défauts au niveau des élévations périphériques. **Fissurations suivant le cours des armatures** où le béton est très abîmé (éclatement).

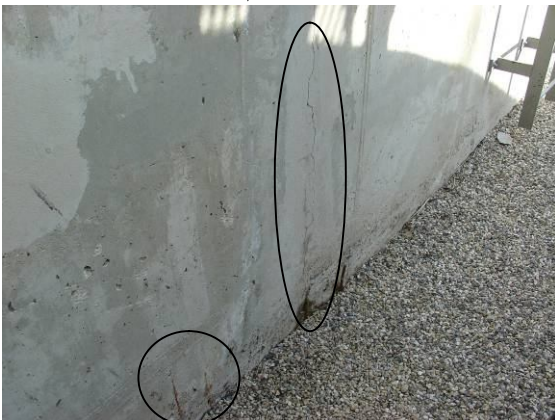
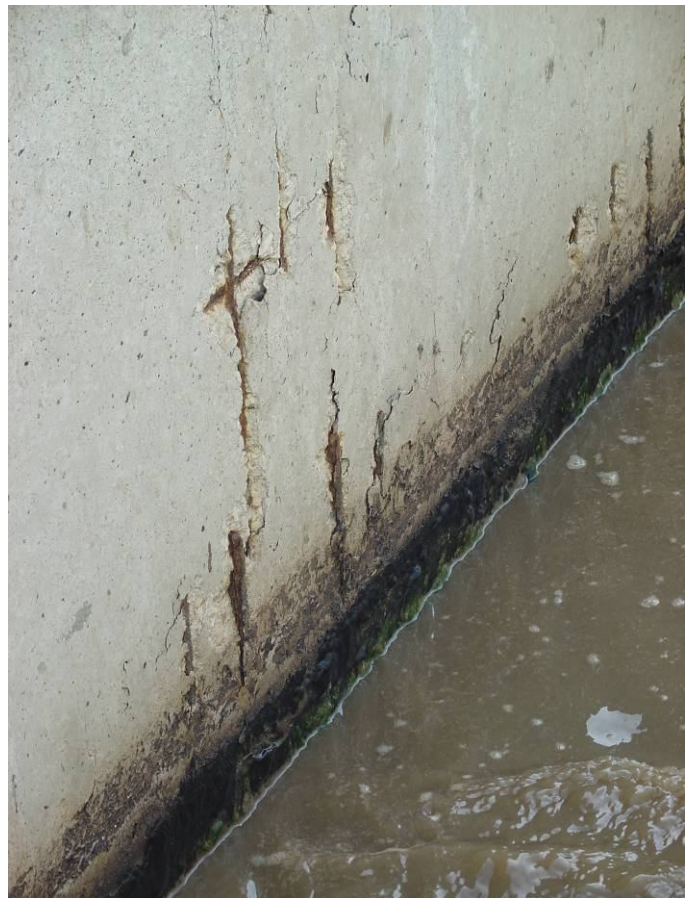
Fissuration et corrosion des armatures en pieds du mur externe du bassin d'aération (B) à proximité du bassin

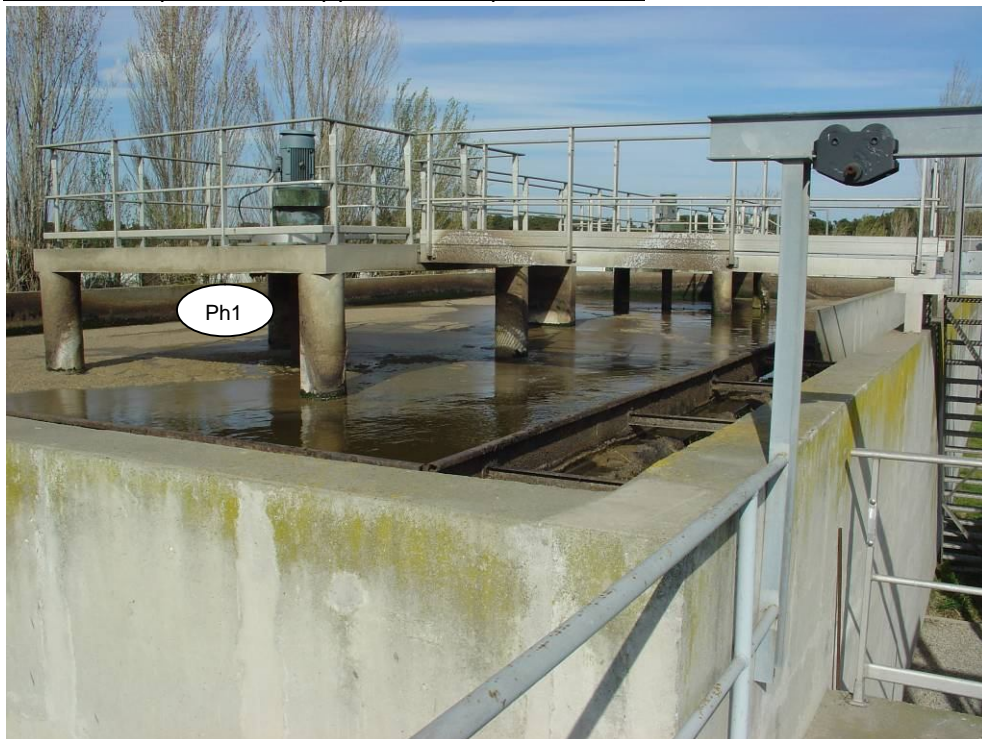
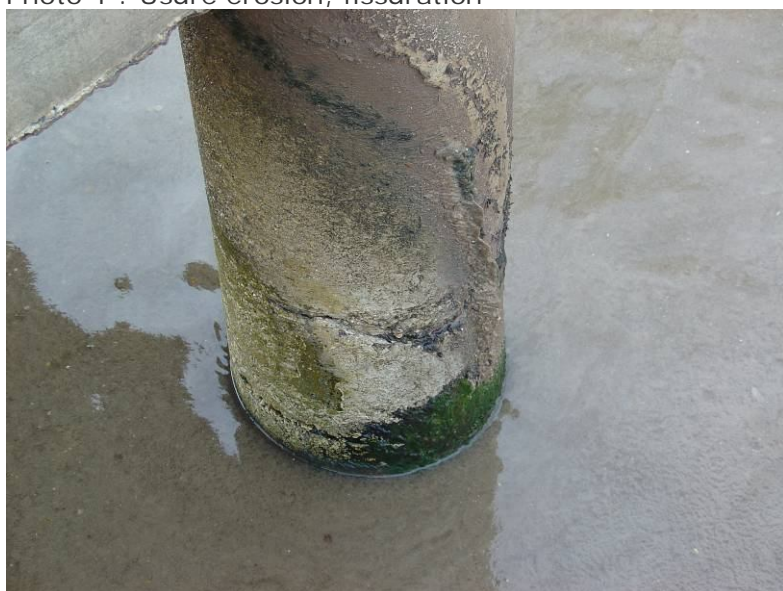
Photo 1 : Usure érosion, fissuration

Photos des piliers de supports de la passerelle :

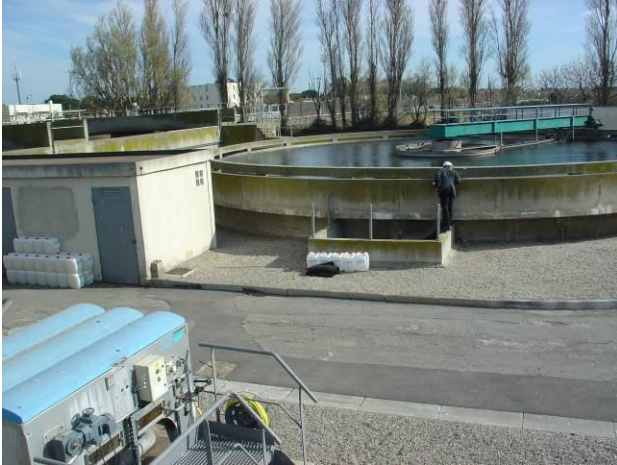
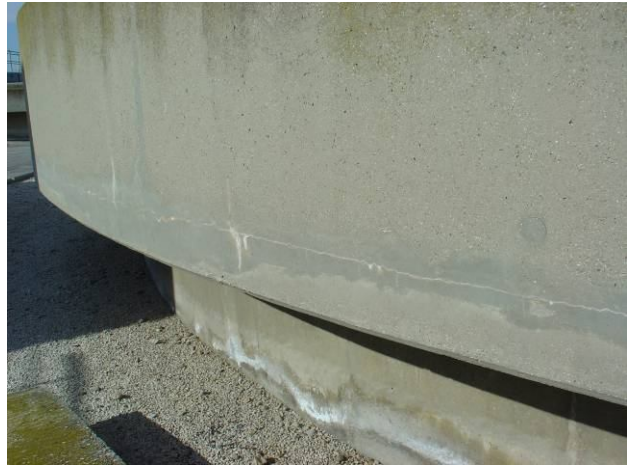
- **Repérage N° 3** (voir plan) :

Les photos sont prises au niveau du bassin clarificateur (Réf. : E). **Fissuration** horizontale au niveau des reprises de bétonnage des élévations périphériques.

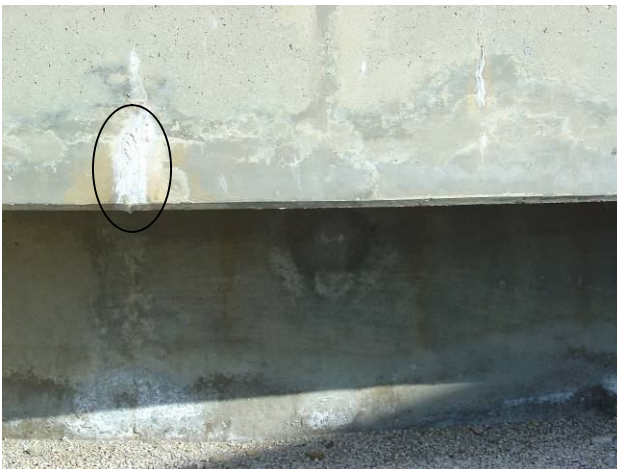
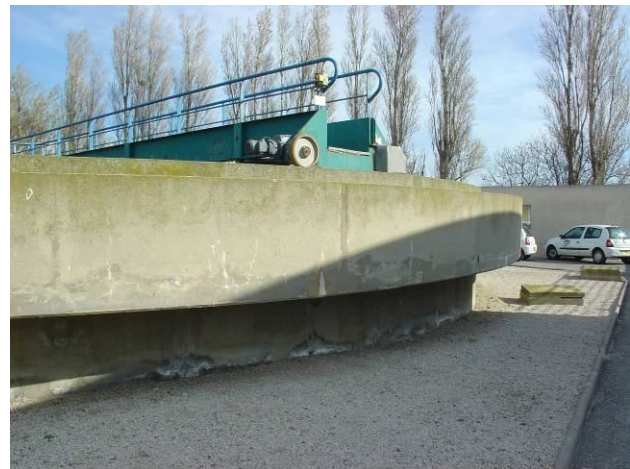
Défaut d'étanchéité, fissuration verticale traversant

D'après le fascicule 74 du CCTG « construction de réservoir en béton », il y a lieu de considérer des défauts d'étanchéité. En effet, les ouvrages sont de Classe A (ouvrages dont l'étanchéité est assurée par la structure seule). Les fuites ne doivent pas dépasser, mise à part les variations de volume dues aux températures et à l'évaporation, une moyenne de 500cm³/m²/j. Cette condition peut être considérée comme réalisée si on ne constate pas de fuite apparente et de défaut d'esthétique.

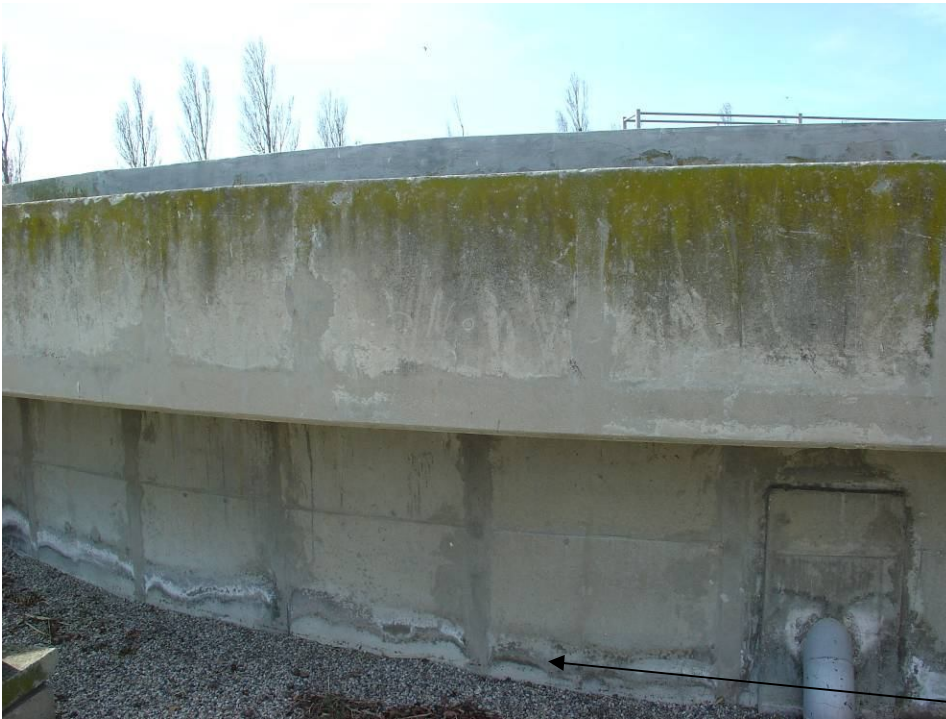
- **Repérage N° 4** (voir plan) :

Photos prises au niveau du bassin clarificateur (Réf. : A). Elles représentent les zones de **réparations anciennes** au niveau des reprises de bétonnage plancher voile ou autres des élévations périphériques.

Remontée d'humidité
ou autres à confirmer

Traces de fuites calcifiées au pourtour des pieds du mur des ouvrages des clarificateurs (réf : A-E), situées probablement au droit d'une reprise de bétonnage.

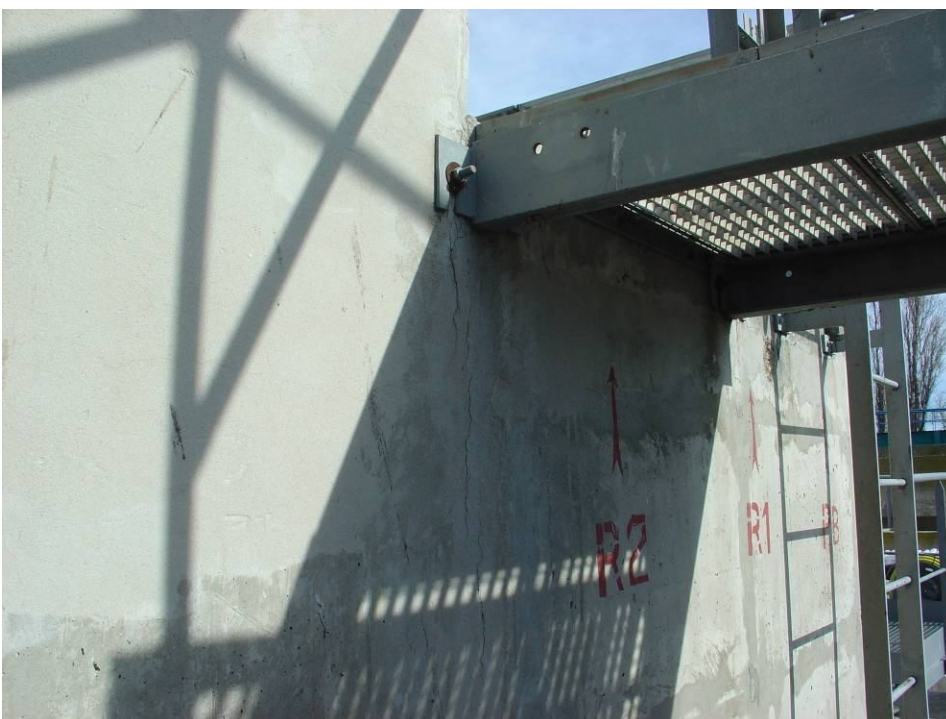
Désordre constaté : Le voile du bassin d'aération B présente une fissure verticale au droit de la fixation métallique de la passerelle, à la jonction entre 2 élévations structurelles différentes.

Cause probable : La passerelle a été fixée à un point faible de la structure, au droit d'une zone sensible au tassement différentielle.

Conclusion : A notre avis, ce désordre ne remet pas en cause la solidité de l'ouvrage. Toutefois, compte tenu de l'environnement agressif, la fissure pourrait être réparée (ouverture et mise en place d'un joint 25E possédant un label SNJF, afin d'assurer la durabilité de l'ouvrage.

La photo est prise au niveau de la passerelle entre les bassins de Réf. : A et B, Fissuration sous fixation de la passerelle métallique au niveau de la jonction entre deux élévations structurelles différentes.

Traitement à réaliser de part et d'autre si fissure traversante.

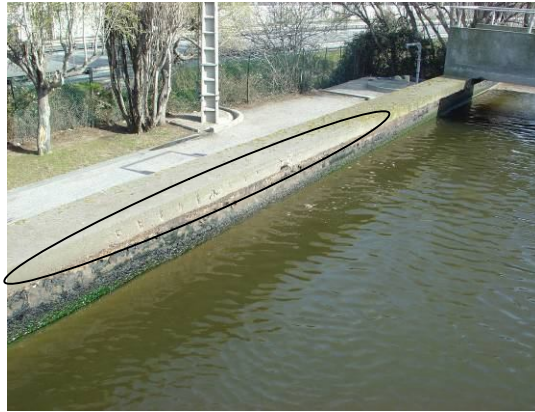
Les photos sont prises au niveau du bassin d'aération (Réf. : D). Elles représentent les défauts au niveau des élévations périphériques. **Fissurations suivant le cours des armatures** où le béton présente des éclatements.

Corrosion des armatures et éclatement du béton et au niveau de la couronne d'arasement

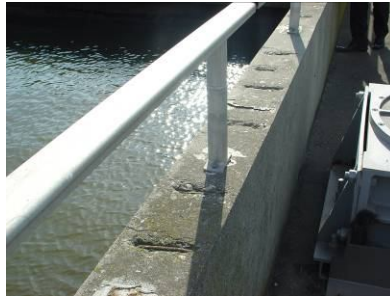
Corrosion des armatures et éclatement du béton au niveau de l'arase des passerelles

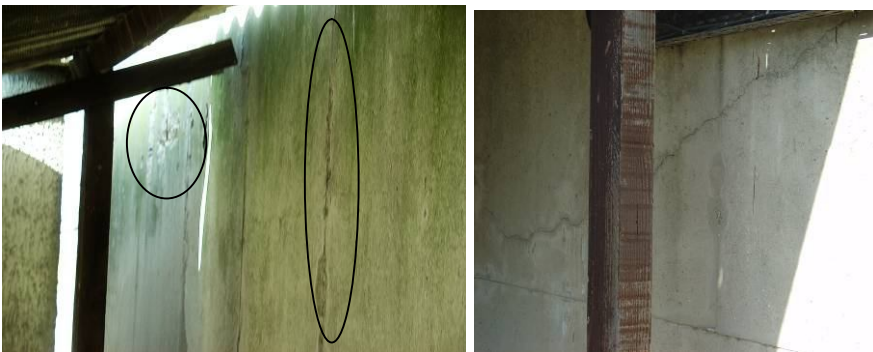
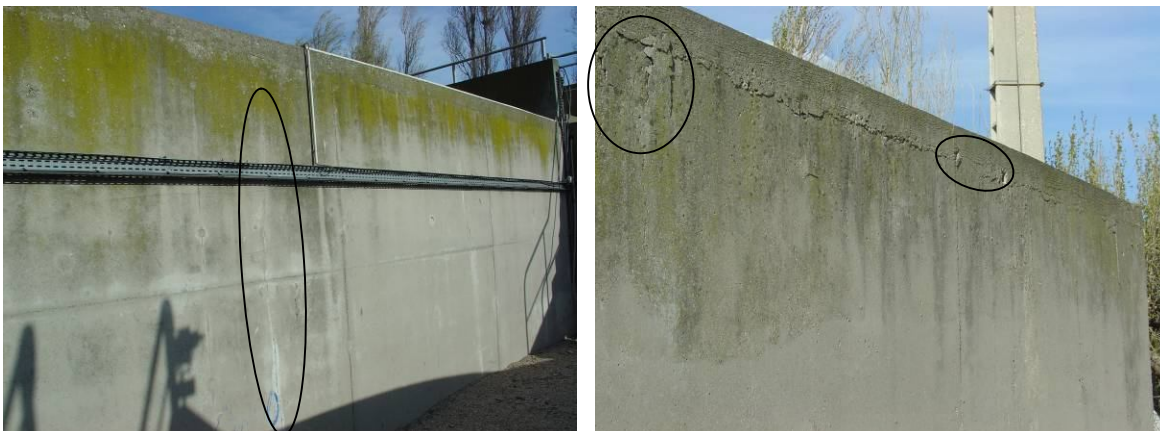
Dégradation de l'enveloppe du bassin (corrosion des armatures, fissure et éclatement du béton)

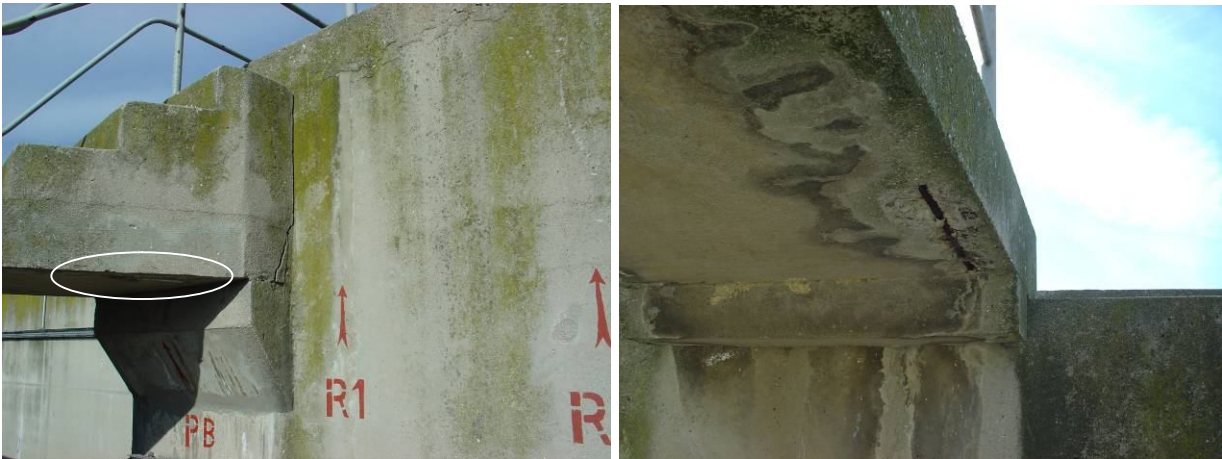
Les photos sont prises au niveau de la passerelle entre les bassins de Réf. : D et E. Fissuration en sous face de la passerelle béton (la passerelle est en appuis sur le corbeau et non liée au bassin D => joint vertical normal)

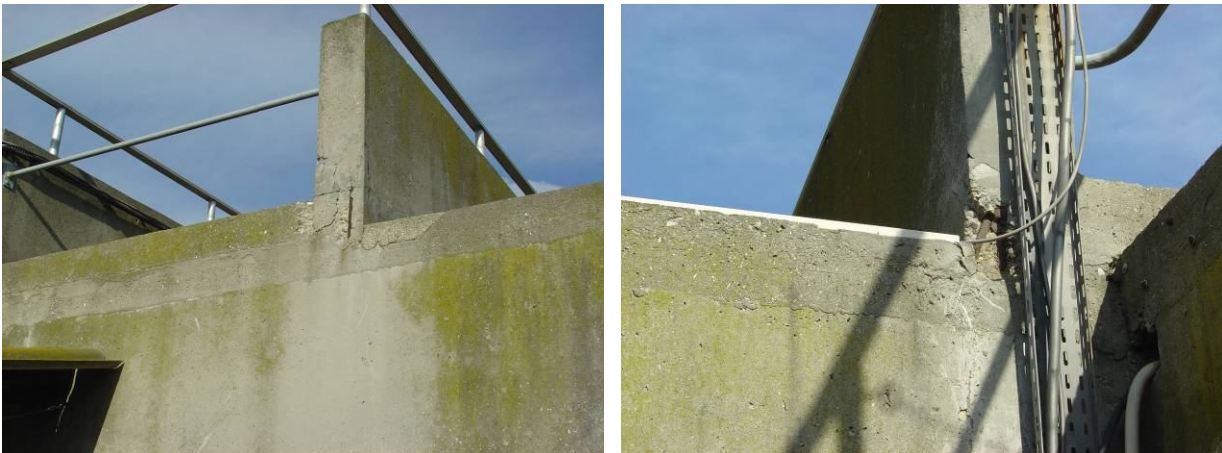
Défaut d'enrobage au niveau des armatures sur élévation du bassin au droit des murs de refend

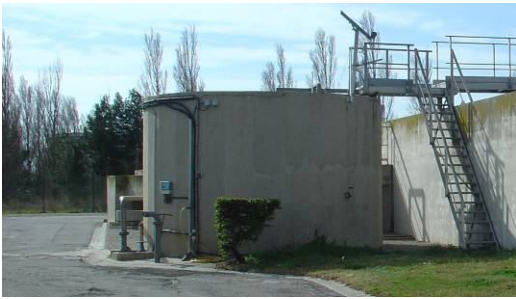
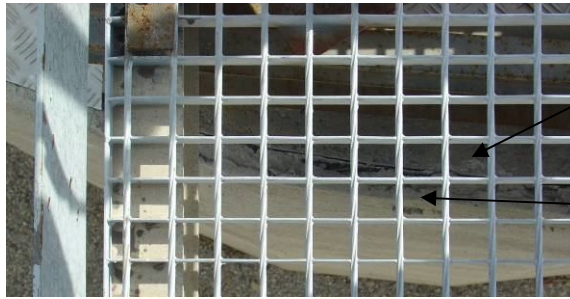
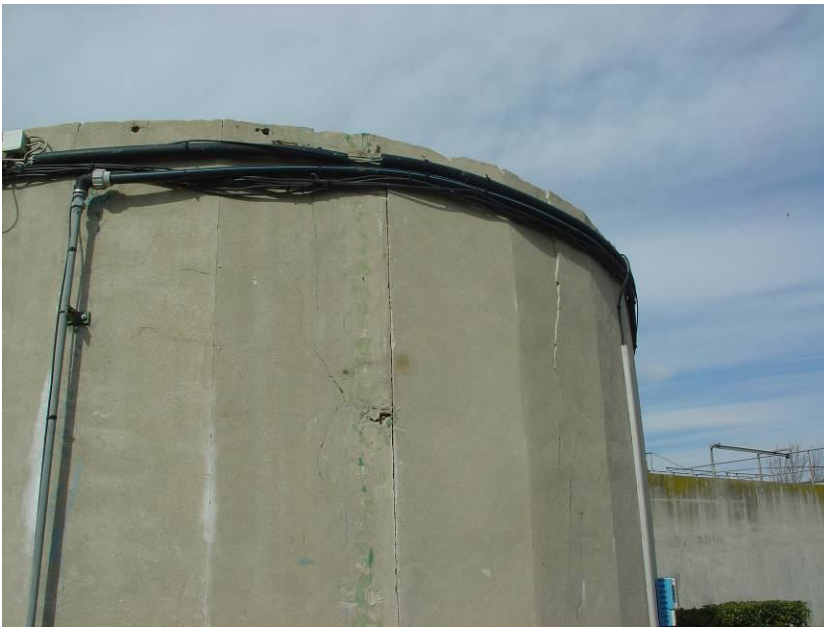
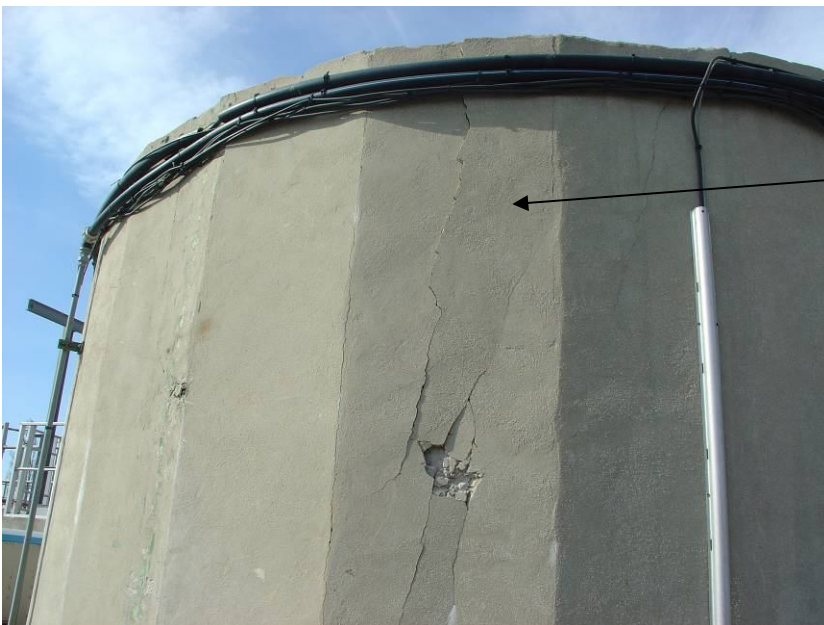
• **Repérage N° 7** (voir plan) :

Désordre constaté : Le silo à boue F est constitué d'une structure en béton armé, La façade est revêtue d'un mortier de plusieurs centimètres d'épaisseur. Ce revêtement possède des fissures et des éclats importants.

Cause probable : Ce revêtement possède une épaisseur de plusieurs centimètres sans aciers : aucune résistance à la traction, ni à la fissuration. De plus, carbonatation du revêtement probable, compte tenu de l'environnement agressif.

Les photos sont prises au niveau du silo à boue (Réf. : F). Elles représentent les défauts au niveau des élévations périphériques. **Fissurations** au niveau de la couche de revêtement en mortier où le béton présente des éclatements.

Partie de la peau à enlever
=> Danger, risque de chute

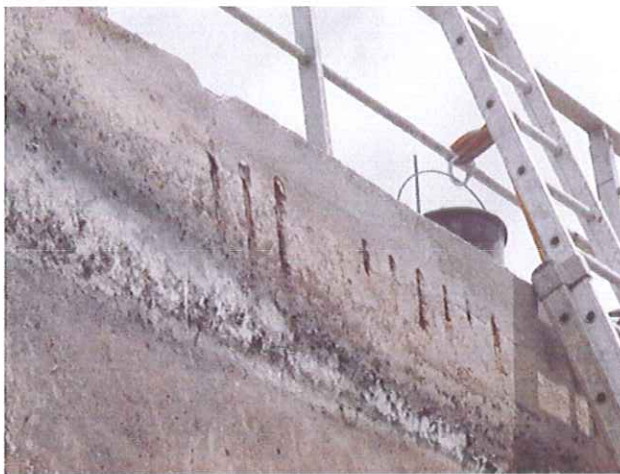
Fig. 2 : Eclats avec fers apparents en partie haute d'un voile, à l'intérieur du bassin (zone 1)

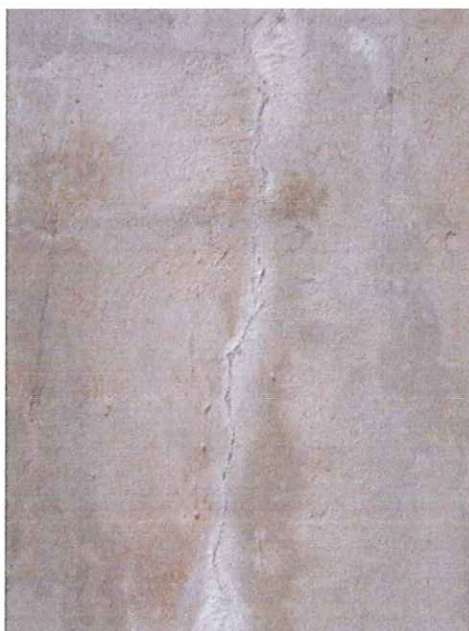
Fig. 6 : Fissure verticale avec efflorescence en partie extérieure d'un voile du bassin

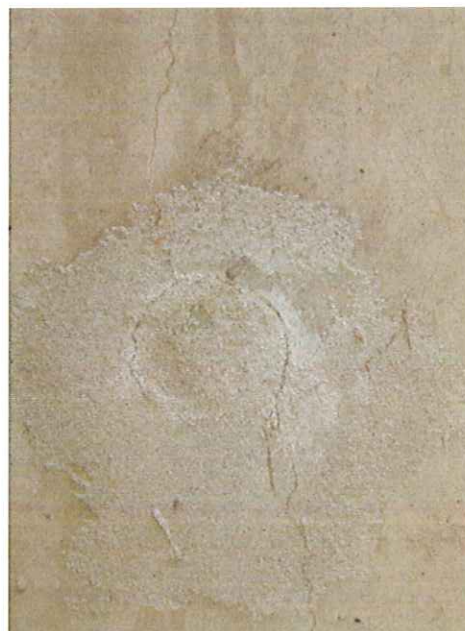
Fig. 7 : Fissure verticale au niveau d'un trou de banche en partie extérieure d'un voile du bassin
