VILLE DE SAINT-REMY-DE-PROVENCE

**SCHEMA DIRECTEUR D'ASSAINISSEMENT
PLUVIAL**

**PHASE 1 :
RECUEIL DES DONNEES, ANALYSE ET SYNTHESE
RECONNAISSANCE DU TERRAIN**

RAPPORT D'ETAPE

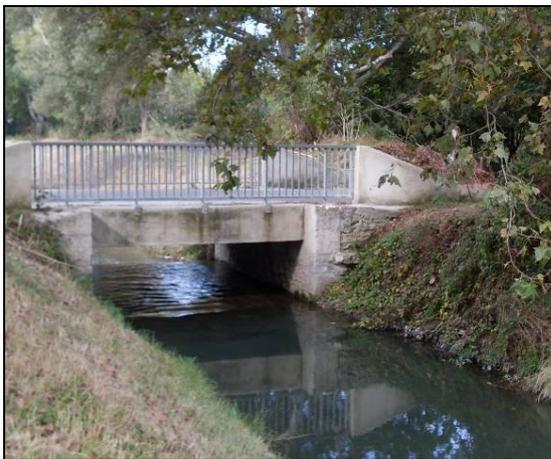
Les dysfonctionnements recensés le long de la Petite Roubine sont observés suite à des précipitations importantes, tous les 3 à 4 ans environ. Les problèmes d'inondation sont exclusivement localisés au niveau d'ouvrages de franchissement. Ces derniers induisent en effet une réduction significative de la section de passage pour le gaudre. Ainsi, lors de gros orages, les eaux de la Petite Roubine submergent ces ouvrages de franchissement et inondent la route.

Ces désordres sont en outre accentués par la présence de dépôts solides dans le cours d'eau. Des accumulations de feuilles et de branchages sont notamment visibles à l'amont et à l'aval des ponceaux, gênant le passage de l'eau.

Amont de l'ouvrage de franchissement de la route départementale 27

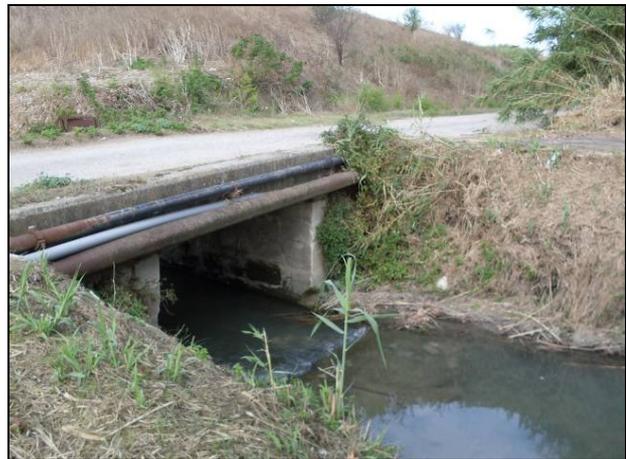
Amont de l'ouvrage de franchissement au niveau de la station d'épuration

Au niveau de la station d'épuration, deux facteurs supplémentaires contribuent aux problèmes d'inondation dans cette zone :

- L'obstruction du lit majeur de la Petite Roubine par des remblais en rive droite et en rive gauche ;
- La présence d'une confluence quelques mètres en amont de l'ouvrage de franchissement.

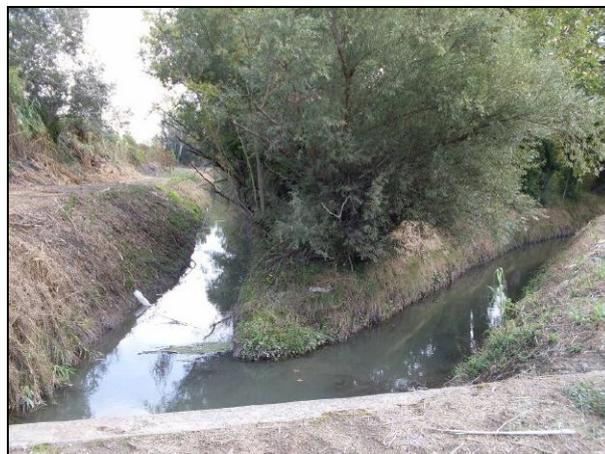
Photographie 1 : Confluence à l'amont de l'ouvrage de franchissement (photographie prise depuis le pont)

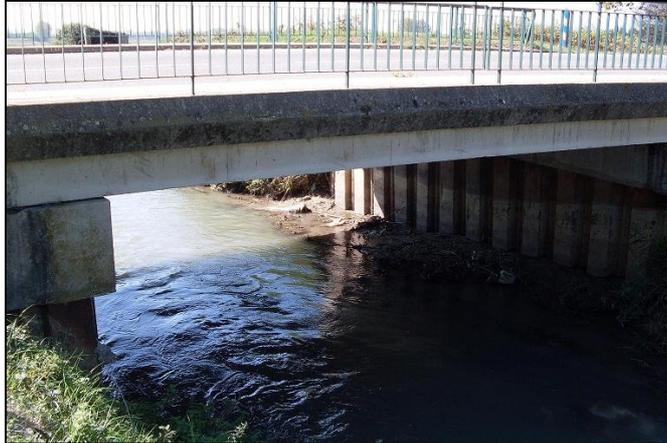
La route de Saint-André a été inondée lors de la crue de décembre 2003 ; le niveau d'eau y a atteint 20 cm environ. L'insuffisance des deux ouvrages de franchissement de la route ainsi que l'important ruissellement sur la chaussée peuvent expliquer les inondations observées. On note également la présence dépôts solides sous les ponts, ce qui réduit leur section de passage.

Photographie 2 : Viguièrat – Ouvrage de franchissement de la route de Saint-André

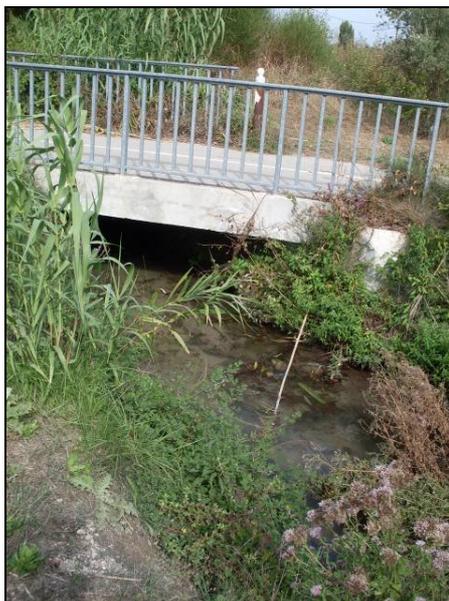
Les dysfonctionnements sont localisés au niveau de l'ouvrage de franchissement de la piste cyclable. Lors d'épisodes pluvieux intenses, le gaudre Lézard déborde en rive droite, submerge la piste cyclable et inonde la future Zone d'Activités (extension de la ZA de la Massane). Ces désordres sont observés tous les 3 à 4 ans environ.

La cause première des problèmes d'inondation dans cette zone est l'insuffisance de l'ouvrage de franchissement. Les désordres sont en outre accentués par la présence de dépôts solides au niveau du pont, ce qui réduit encore davantage la section de passage de l'eau. Enfin, le cours d'eau manque d'entretien : les berges en rive gauche et en rive droite sont encombrées par la végétation.

Amont de l'ouvrage de franchissement

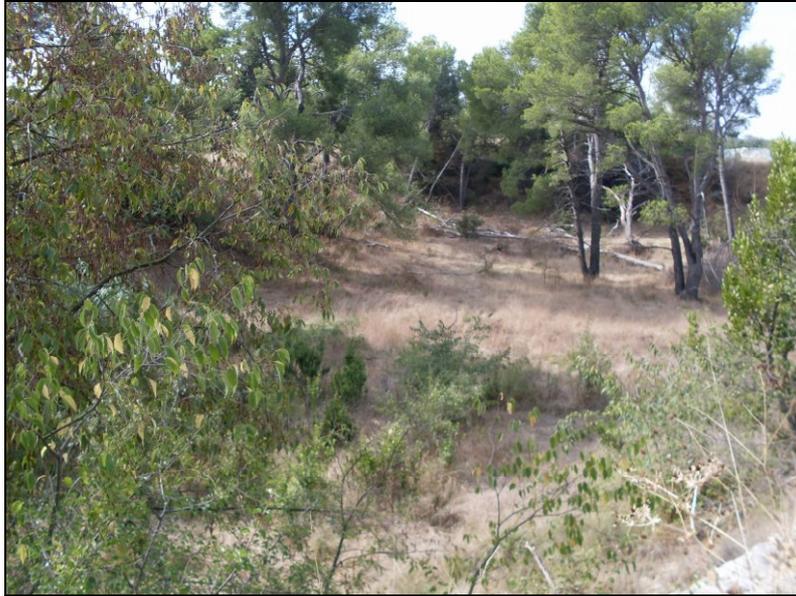
D'après les personnes rencontrées lors de l'enquête de terrain, il existe une zone de rétention potentielle non exploitée à proximité du secteur sinistré :

Photographie 3 : Zone de rétention potentielle

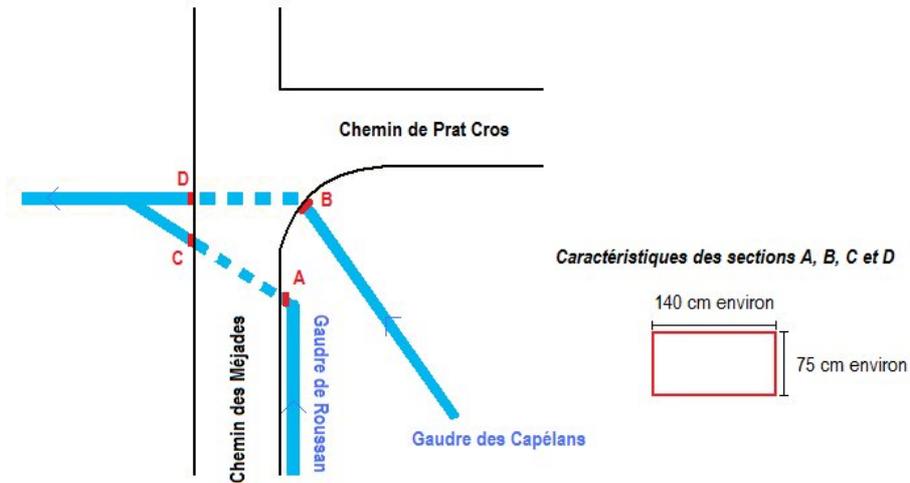
Lors d'évènements pluvieux intenses, l'ouvrage de franchissement de la voie communale des Méjades est submergé et la route est inondée. Ces désordres sont observés tous les 3 à 4 ans environ.

L'insuffisance de l'ouvrage de franchissement est la principale cause des problèmes d'inondation dans cette zone. Les sections de passage de l'eau sont réduites de façon significative. En outre, des dépôts solides peuvent être observés en sortie d'ouvrage, c'est-à-dire dans la zone de confluence du gaudre des Capélans et du gaudre de Roussan.

La figure ci-après illustre le fonctionnement de l'ouvrage de franchissement de la route des Méjades :

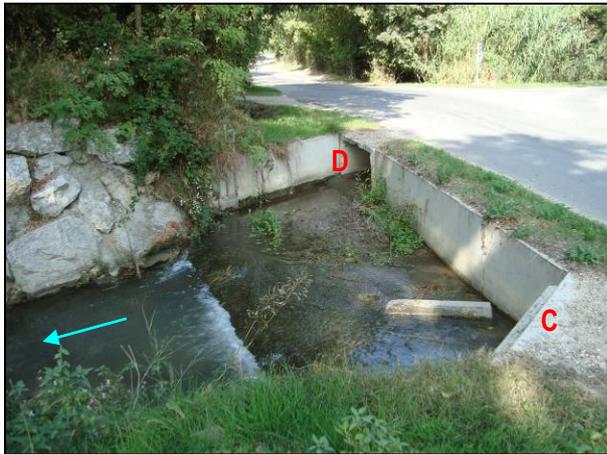
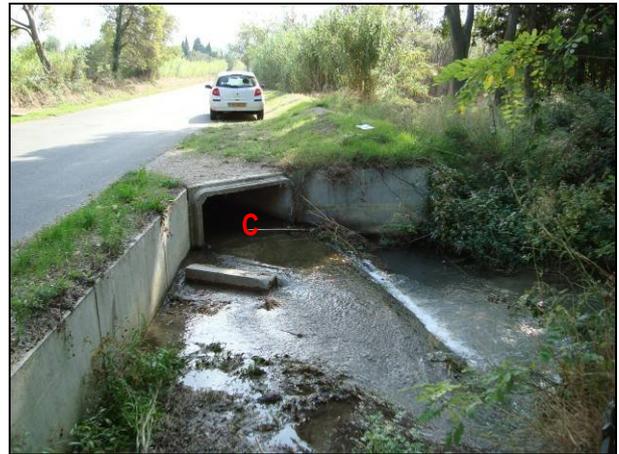
Aval de l'ouvrage de franchissement

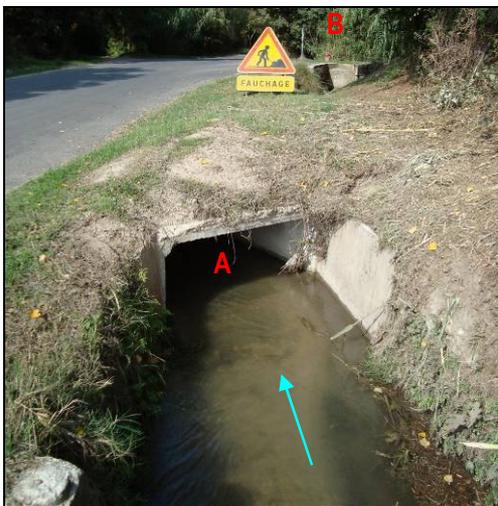
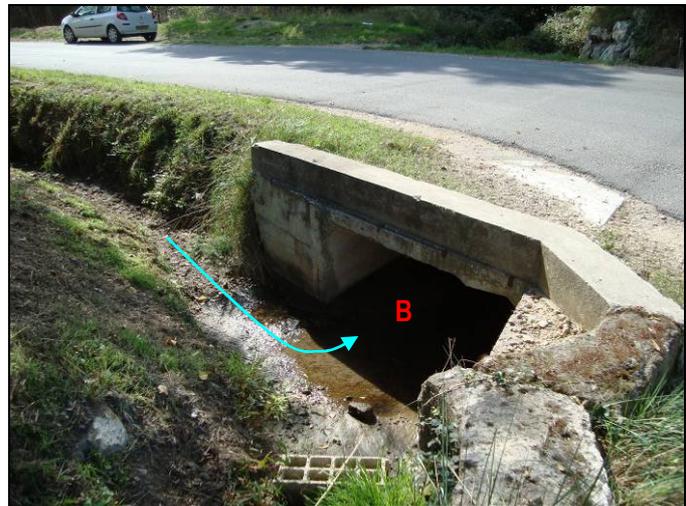
Amont de l'ouvrage de franchissement

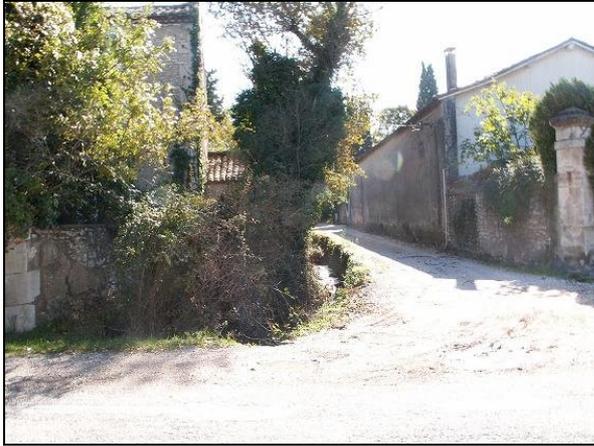
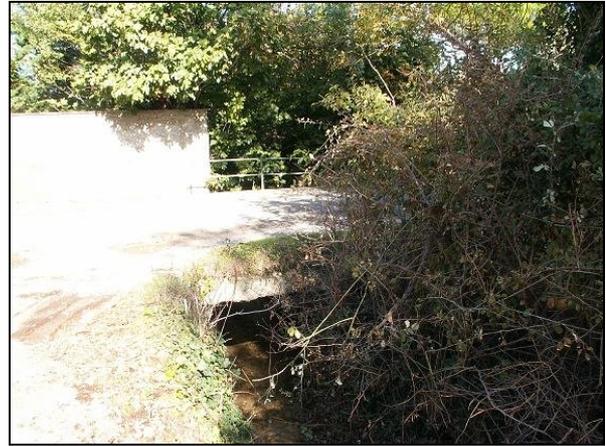
Lors de la crue de décembre 2003, la présence d'embâcles au niveau de l'ouvrage de franchissement du chemin départemental n°31 a provoqué le débordement du gaudre et l'inondation de la route.

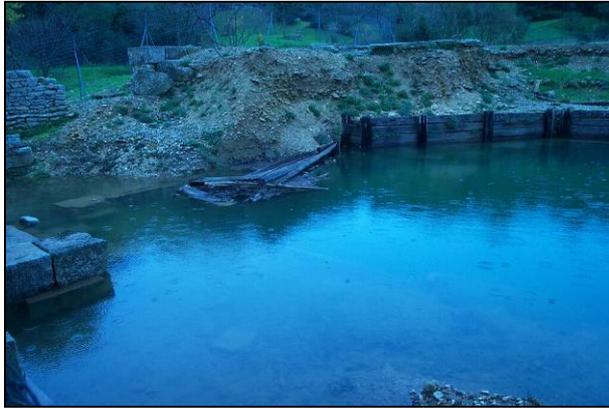
Lors de l'épisode pluvieux du 1 et 2 décembre 2003, le ruissellement sur le site a été conséquent. Ce phénomène est dû à la conjonction de plusieurs facteurs tels que l'intensité de la pluviométrie et la résurgence d'un massif calcaire fracturé. En outre, la ville antique est située à la convergence de deux bassins versants caractérisés par une pente importante, une végétation dégradée et la présence de fossés étroits accélérant les vitesses d'écoulement.

Amont du site archéologique
(photographie prise lors de la crue du 1 & 2 décembre 2003)

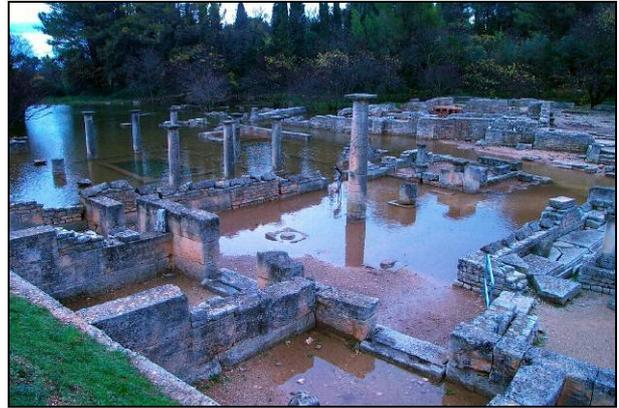
L'aval du site est une zone particulièrement vulnérable dans la mesure où il se présente comme une cuvette. Ce secteur constitue le point bas de la ville antique, collectant ainsi une grande partie des eaux de ruissellement provenant de l'amont.

Aval du site archéologique
(photographie prise lors de la crue du 1 & 2 décembre 2003)

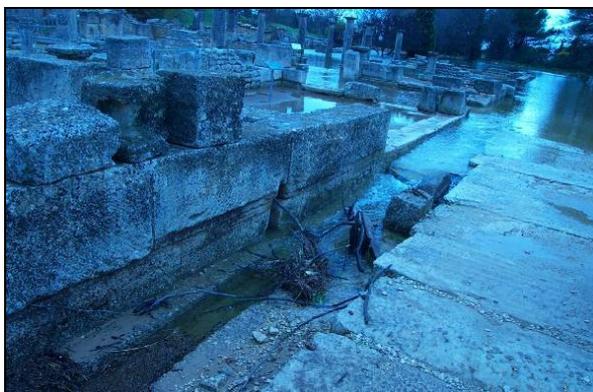
Lors de l'épisode pluvieux du 1 et 2 décembre 2003, l'égout antique était obstrué par des branchages, tout comme plusieurs autres grilles d'évacuation. L'eau ne pouvant pas s'évacuer à l'aval, elle s'est alors accumulée dans la cuvette. Le niveau d'eau atteint y était trop haut pour que les pompiers puissent intervenir immédiatement.

Obstruction de l'égout antique
(photographie prise lors de la crue du 1 & 2 décembre 2003)

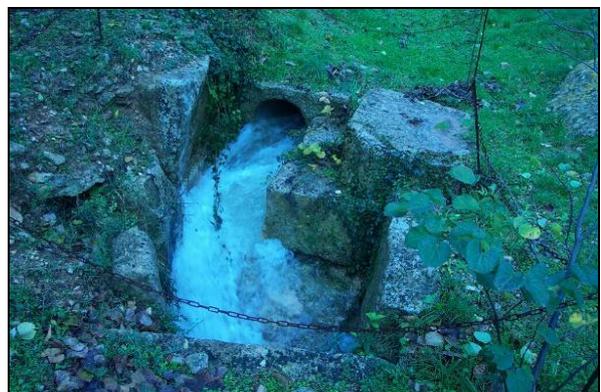
Par ailleurs, la capacité d'évacuation du fossé qui longe le site à l'est est conditionnée par la capacité de la conduite $\Phi 600$. Lors de la crue, la conduite s'est rapidement mise en charge sous l'effet des apports importants venus de l'amont.

Conduite $\Phi 600$
(photographie prise lors de la crue du 1 & 2 décembre 2003)

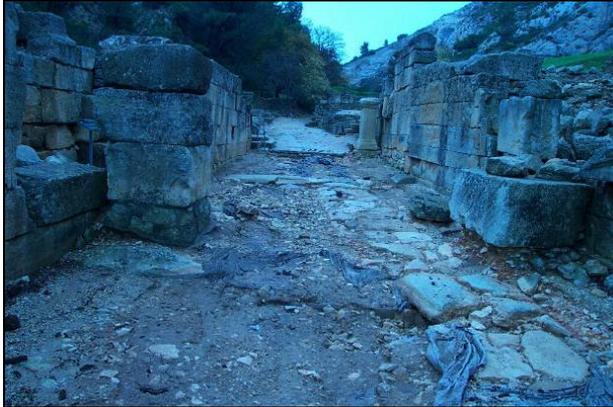
La crue a fortement raviné la route principale qui traverse la ville antique du nord au sud. Son réaménagement complet a été nécessaire.

Route principale après la crue de décembre 2003

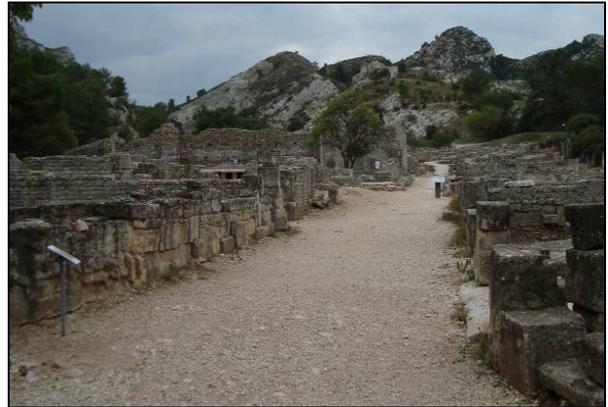
Route principale après travaux

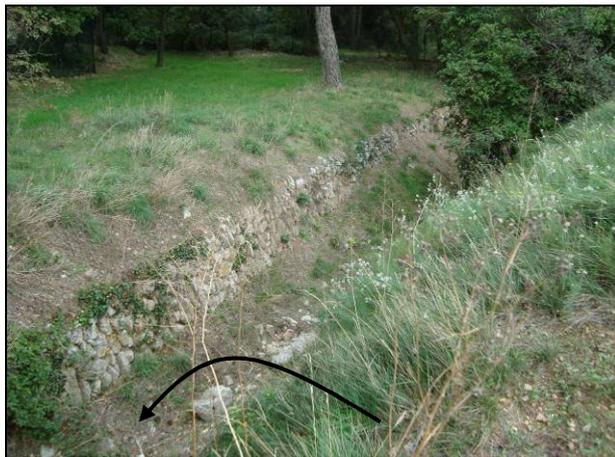
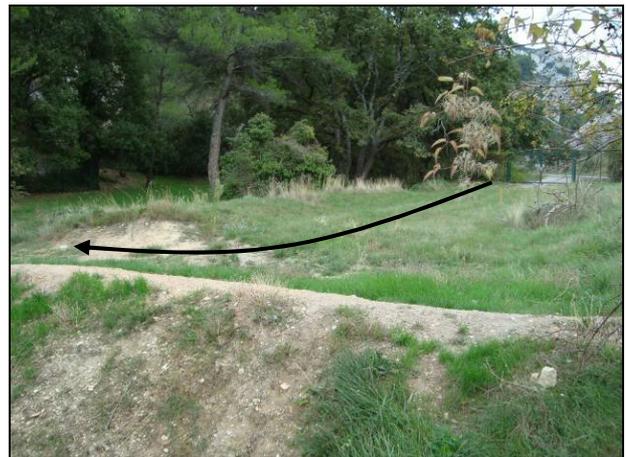
Acheminement des eaux vers le fossé à l'est du site

Réaménagement de l'amont du site archéologique

A l'amont du site archéologique, la barrière en bois, fortement endommagée par l'inondation, a été enlevée. La zone a été remblayée et un passage a été aménagé de façon à conduire l'eau directement dans le fossé qui longe le site à l'est.

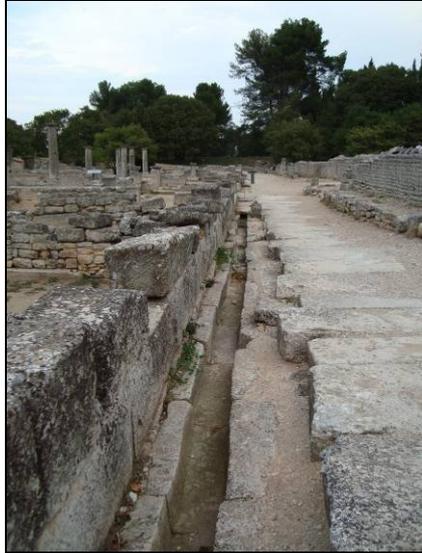
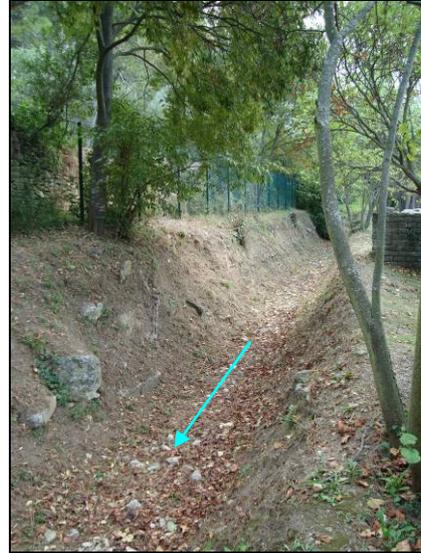
Egout antique le long de la route principale

Fossé à l'est du site

L'ensemble des évacuations d'eaux pluviales du site (égout antique et fossé) ont été nettoyées et curées. Des évacuations supplémentaires ont également été mises en place.

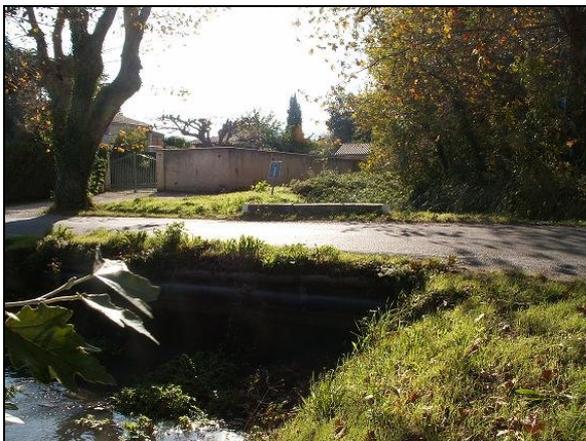
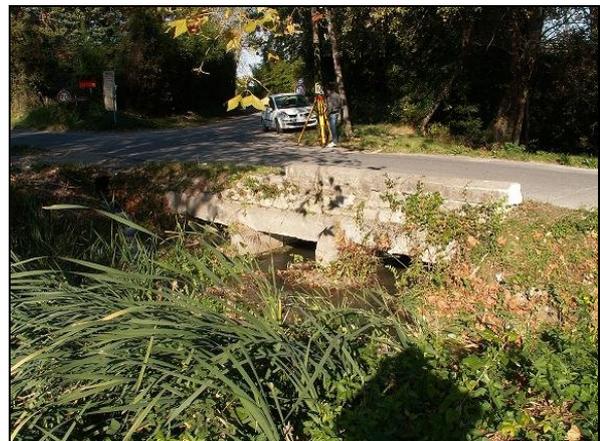
Lors de la crue de décembre 2003, l'insuffisance de l'ouvrage de franchissement du Chemin Départemental n°31 a provoqué le débordement du gaudre de Rougadou et l'inondation de la route.
