V.5. Voie communale de Chalamon et des Mattouins – Voie communale de Monplaisir

Ville de Saint-Rémy-de-Provence

SCHEMA DIRECTEUR D'ASSAINISSEMENT PLUVIAL

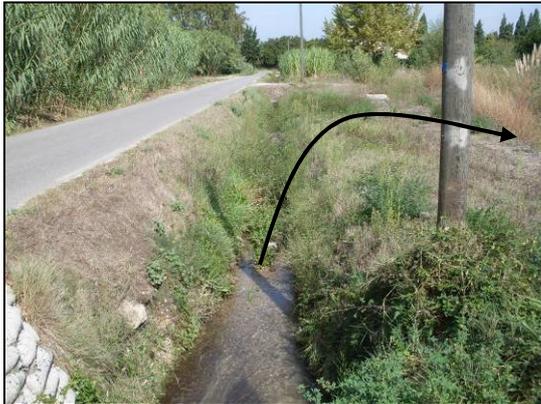
Lors de gros orages, le gaudre du chemin de Chalamon déborde et inonde le bassin de rétention situé en rive droite du cours d'eau. A l'origine, l'ouvrage de rétention avait été conçu pour récupérer les eaux pluviales de la zone artisanale de la Gare et non pas celles du gaudre.

La cause principale des désordres observés est l'insuffisance de la capacité du gaudre.

Gaudre le long du chemin de Chalamon

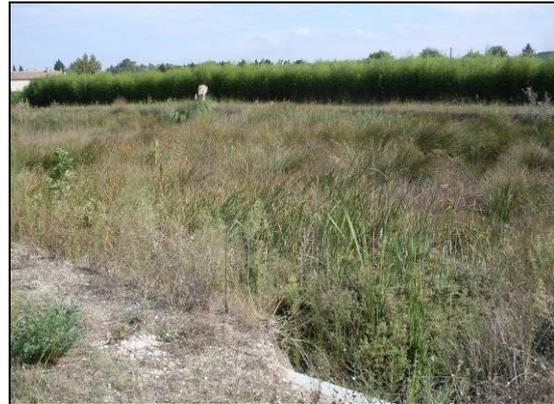
Bassin de rétention

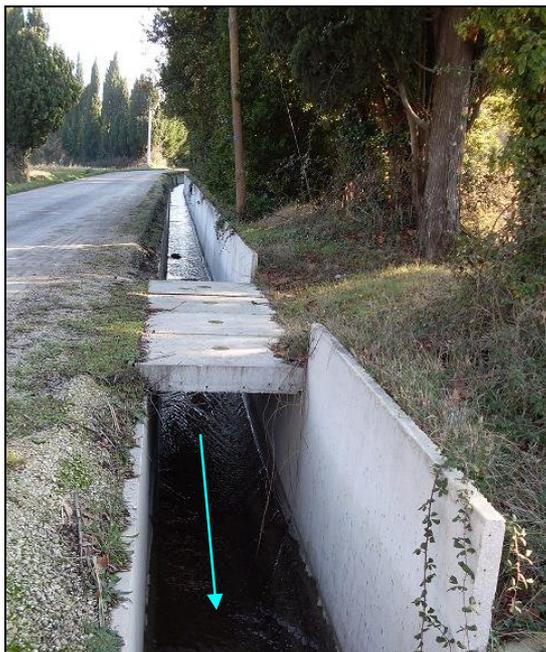
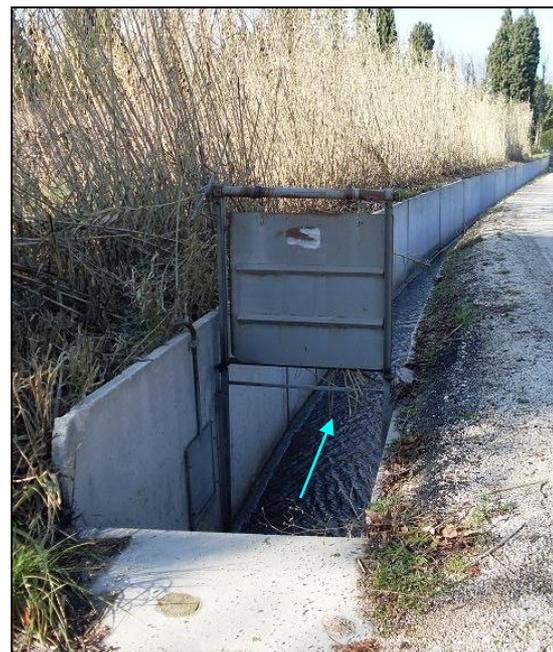
Lors de la crue de décembre 2003, l'insuffisance de la capacité du canal a provoqué le débordement du gaudre de Monplaisir et l'inondation de la route et des terrains alentours. Il est à noter que les deux bras de la confluence étaient déjà saturés.

Vue vers l'amont

Vue vers l'aval

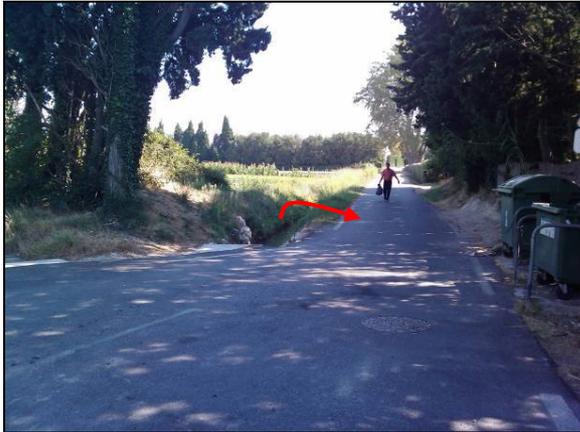
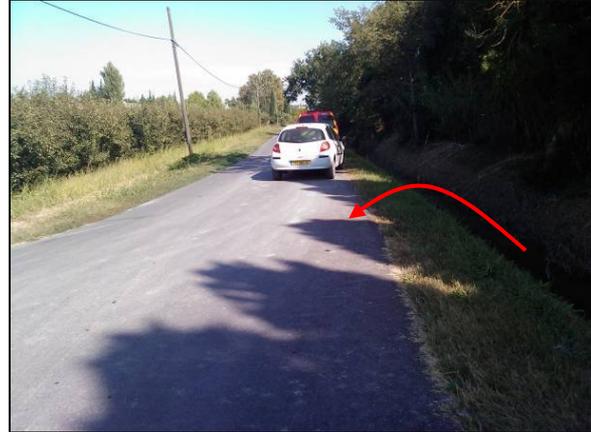
Lors d'épisodes pluvieux intenses, les débords du gaudre du chemin de Monplaisir inondent la route ainsi que les terrains situés entre la voie communale de Monplaisir et le Vallat Mestre. La fréquence d'apparition des inondations est de 3 à 4 ans environ.

Ces désordres sont dus au fait que la capacité des gaudres (gaudre du chemin de Monplaisir, gaudre de Jonquerolles et Vallat Mestre) est insuffisante dans cette zone.

Photographie 4 : Chemin de Monplaisir sinistré par les débords du gaudre

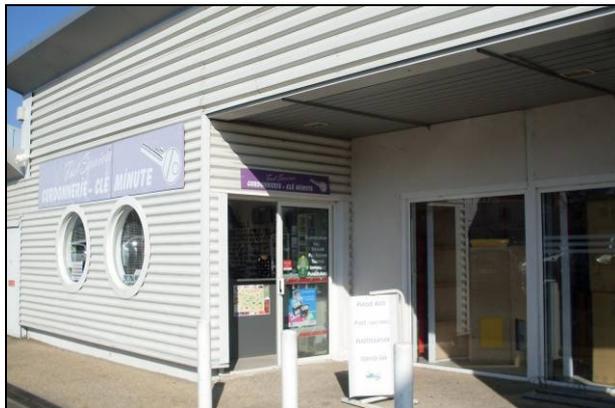
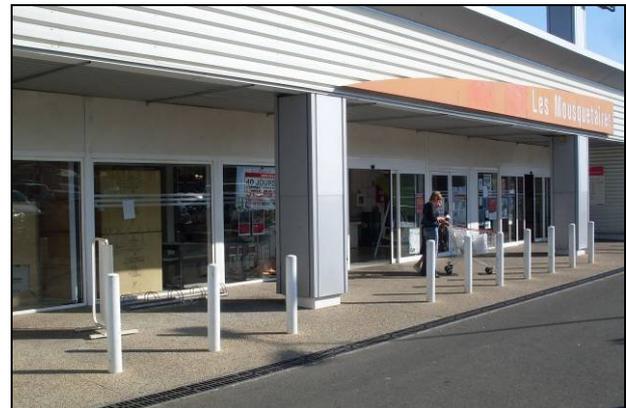
L'épisode pluvieux du 5 septembre 2002 a provoqué l'inondation des magasins Intermarché et Fast Services. Le magasin Fast Services a subi des dégâts matériels importants : plusieurs machines ont notamment du être remplacées suite au sinistre.

L'inondation a été causée par le ruissellement des eaux de pluie, favorisé par la forte imperméabilisation du parking. Ainsi, les deux commerces étant situés en contrebas par rapport au parking et à la route, ils ont récupéré l'ensemble des eaux de ruissellement. Les deux grilles d'évacuation, la première à l'entrée du parking et la seconde devant le supermarché, n'ont pas été suffisantes pour évacuer toute l'eau de pluie. Signalons également que l'eau des parkings s'évacue dans le fossé de Monplaisir, déjà saturé au départ.

Fast Services

Intermarché

Suite à l'épisode pluvieux du 5 septembre 2002, une grille supplémentaire d'évacuation des eaux de pluie a été mise en place au milieu du parking. Depuis la fin des travaux, aucun autre problème d'inondation n'a été observé dans les magasins.

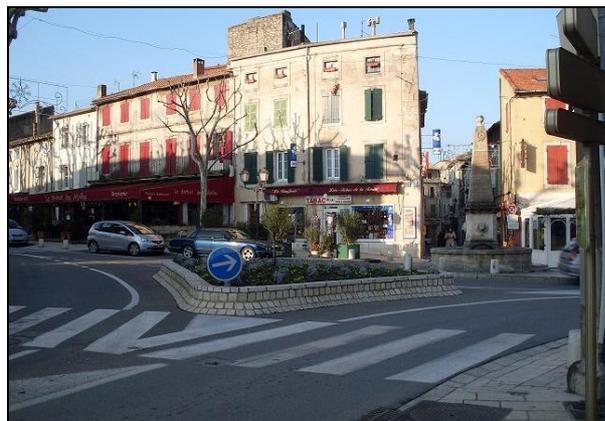
- Du croisement entre l'avenue de la Libération et le boulevard Mirabeau :

Photographie 6 : Avenue de la Libération – Boulevard Mirabeau

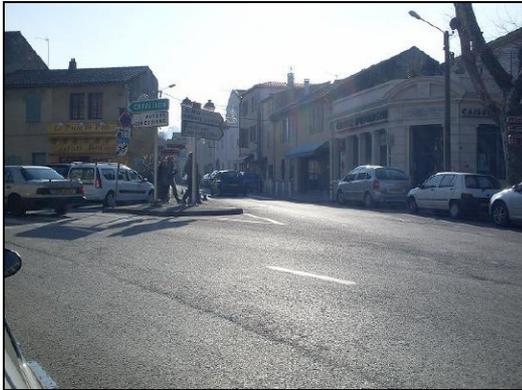
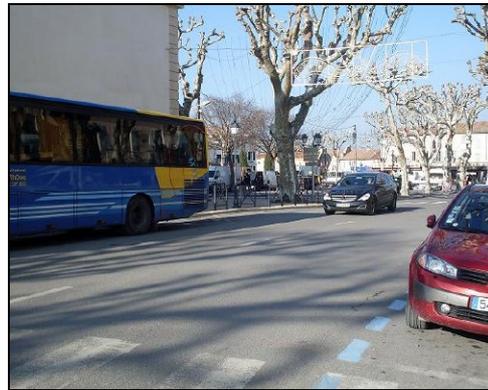
- Du croisement entre l'avenue Durand Maillane et le boulevard Marceau :

Photographie 7 : Boulevard Marceau

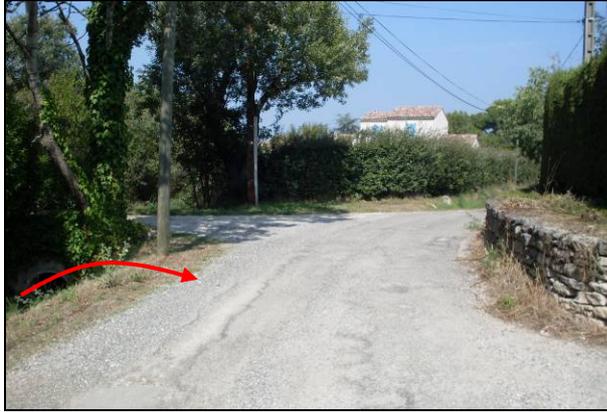
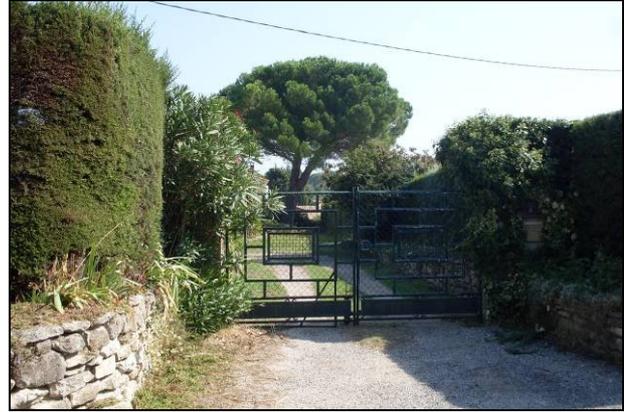
Lors de l'épisode pluvieux du 1 et 2 décembre 2003, les débordements du gaudre qui longe le chemin Bello Estello ont provoqué l'inondation de la route : les riverains ont observé une lame d'eau d'une vingtaine de centimètres. Le hangar d'une propriété voisine a également été sinistré.

Débordement du gaudre et inondation du chemin

Propriété sinistrée

Les problèmes d'inondation sont dans cette zone dus à la capacité insuffisante du gaudre à évacuer la totalité des eaux pluviales. Les riverains ont également signalé un fort ruissellement venant de l'amont sur le chemin.

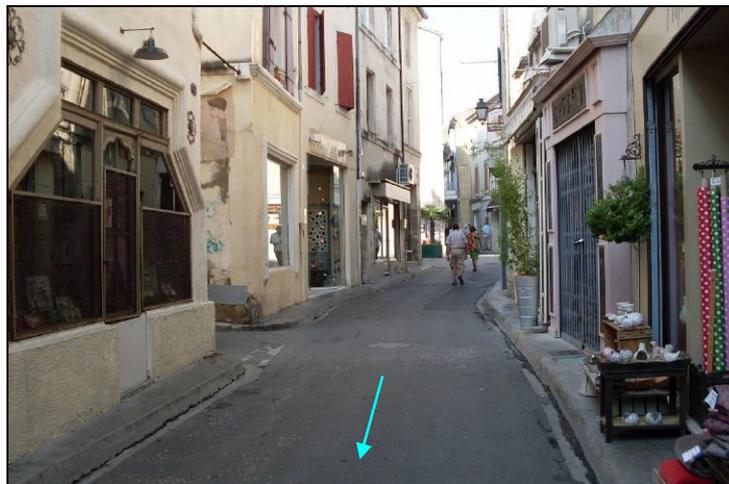
La rue Carnot est régulièrement inondée. Les riverains signalent que lors d'évènements pluvieux intenses, les eaux de ruissellement atteignent rapidement le niveau du trottoir. En 2003, la lame d'eau aurait atteint 40 cm environ au niveau du magasin Catbibibi. Par ailleurs, le regard d'eaux usées au milieu de la rue s'est soulevé.

Les dysfonctionnements de la rue Carnot sont en premier lieu dus à l'absence de réseau pluvial et au ruissellement important qui s'ensuit. En effet, au vu des pentes des rues dans le centre ville, la rue Carnot récupère en partie ou en totalité les eaux de ruissellement des rues Jaume Roux, Lucien Estrine, Château, Michelet, Commune, Lafayette (cf. Carte des sens d'écoulement dans le centre ville). Ces eaux s'écoulent ensuite vers la rue Nostradamus jusqu'à l'exutoire de la Porte du Trou.

Par ailleurs, il est à noter que la forme bombée des rues ainsi que les pentes importantes contribuent à accentuer ces problèmes d'inondation.

Photographie 9 : Rue Carnot

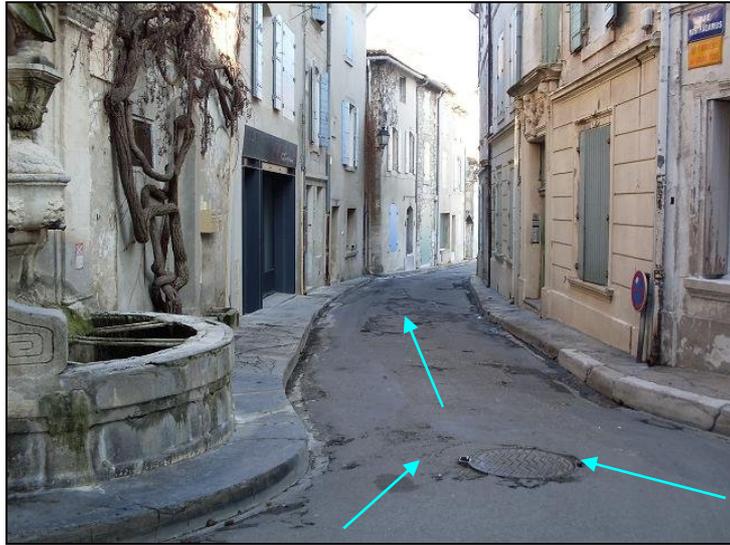
La nature, l'origine et la fréquence des dysfonctionnements observés rue Nostradamus sont identiques à celles de la rue Carnot. Lors d'épisodes pluvieux intenses, les trottoirs sont submergés et les propriétés inondées. En 2003, une lame d'eau de 30 à 40 cm a été observée.

Les problèmes d'inondation sont cependant plus importants dans la mesure où la rue Nostradamus récupère plus d'eaux de ruissellement. En effet, la rue Nostradamus récupère en partie ou en totalité les eaux de ruissellement des rues Jaume Roux, Lucien Estrine, Château, Michelet, Commune, Lafayette, Carnot, Lavoisier, Pierre Rivarel (cf. Carte des sens d'écoulement dans le centre ville). Ces eaux s'écoulent jusqu'à l'exutoire de la Porte du Trou et sont ensuite évacuées via un gaudre souterrain jusqu'au Réal.

Photographie 10 : Rue Nostradamus

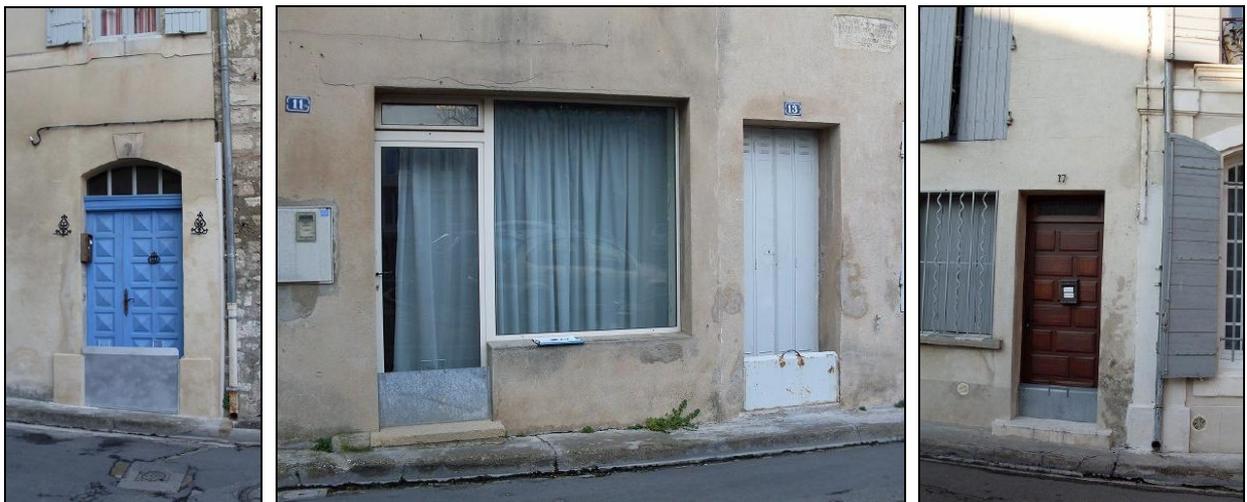
La rue Nostradamus étant régulièrement inondée, plusieurs riverains ont installé des batardeaux au niveau de leur porte d'entrée pour éviter que l'eau n'entre dans leur propriété. Ces maisons sont situées en face de la rue Lavoisier et du parking.

Photographie 11 : Batardeaux au niveau des entrées

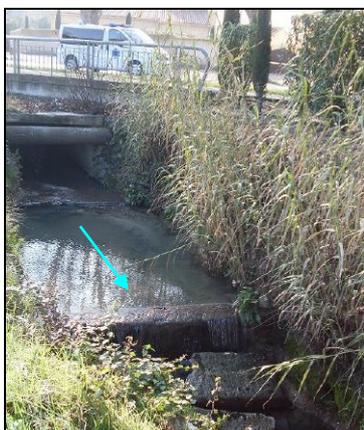
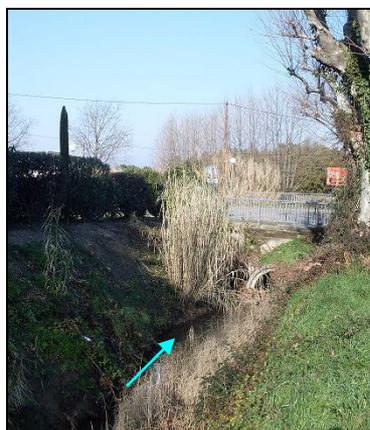
La capacité du gaudre de l'Ariétade a été réduite au niveau de l'ouvrage de franchissement de la route départementale n°99. Ainsi, lors de gros orages, cela provoque une saturation du gaudre et une inondation de la route et des terrains alentours.

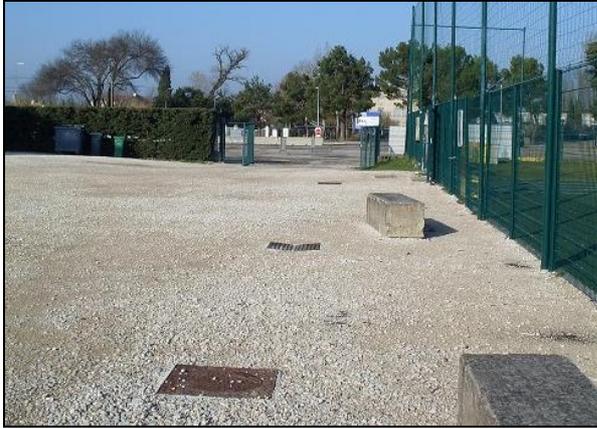
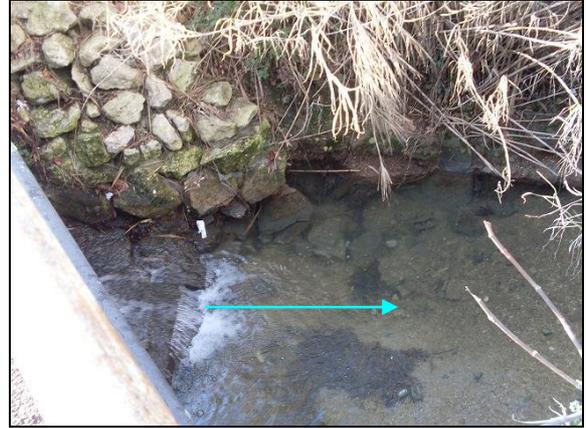
Lors de la crue des 1 et 2 décembre 2003, le quartier du stade a subi des inondations : la hauteur d'eau était d'environ 15 cm. En outre, l'avenue Théodore Aubanel était également inondée (eau non stagnante). Ces problèmes d'inondation ont pour origines la saturation du gaudre de l'Ariétade et le ruissellement important.

Stade de la Petite Crau

Traversée de l'avenue Aubanel – Aval du pont

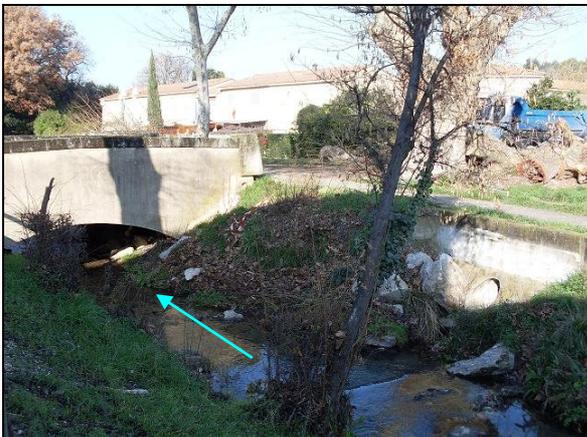
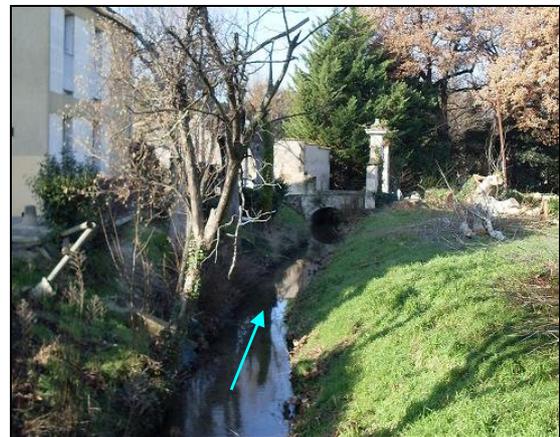
Les dysfonctionnements dus à la saturation du gaudre de l'Ariétade se propagent également à l'aval. Ainsi, le quartier situé à proximité de l'allée des Platanes subi des inondations à chaque épisode pluvieux intense. Les eaux proviennent à la fois du gaudre de l'Ariétade et du ruissellement des surfaces imperméabilisées alentours.

Photographie 12 : Gaudre de l'Ariétade – Quartier à proximité de l'allée des Platanes

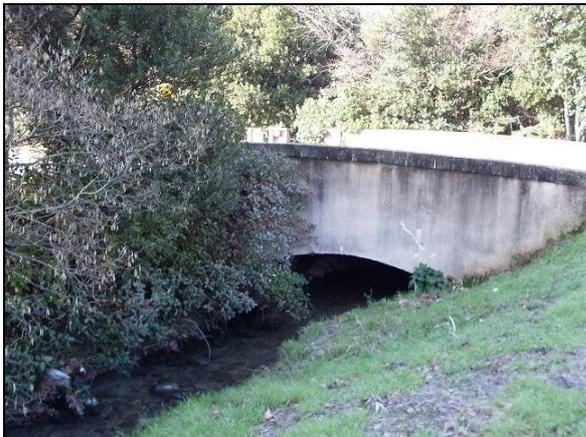
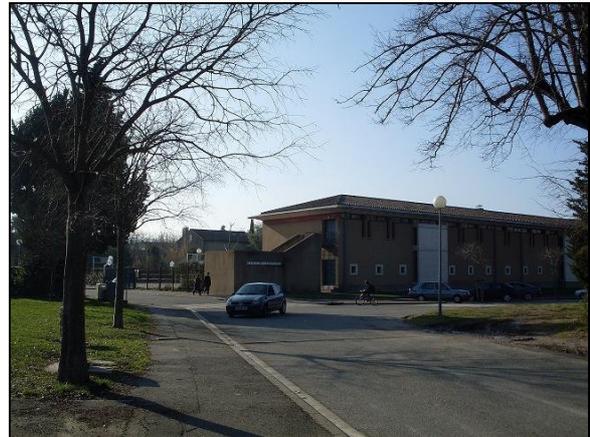
Le quartier d'école de l'Argelier est inondé à chaque gros orage. Lors de l'épisode pluvieux de décembre 2003, le niveau d'eau y était de 30 cm environ. Plusieurs raisons expliquent ces problèmes d'inondation :

- L'école de l'Argelier est localisée au niveau d'un point bas, dans une cuvette : l'eau a donc tendance à s'y accumuler. Cela rend cette zone particulièrement vulnérable aux risques d'inondation. De plus, elle recueille à la fois les eaux de ruissellement des chaussées et quartiers alentours, et les eaux du gaudre de l'Ariétade lorsqu'il déborde.
- Le quartier de l'école de l'Argelier dispose d'un réseau permettant l'acheminement des eaux pluviales vers le bassin de rétention situé à proximité. Or, il s'avère que ce réseau manque d'entretien (présence de feuilles dans les avaloirs), ce qui réduit sa capacité d'évacuation.

Gaudre de l'Ariétade au niveau de la route menant à l'école de l'Argelier

Ecole de l'Argelier

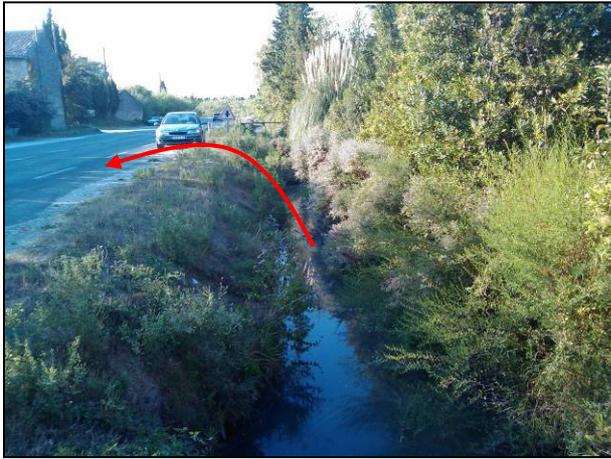
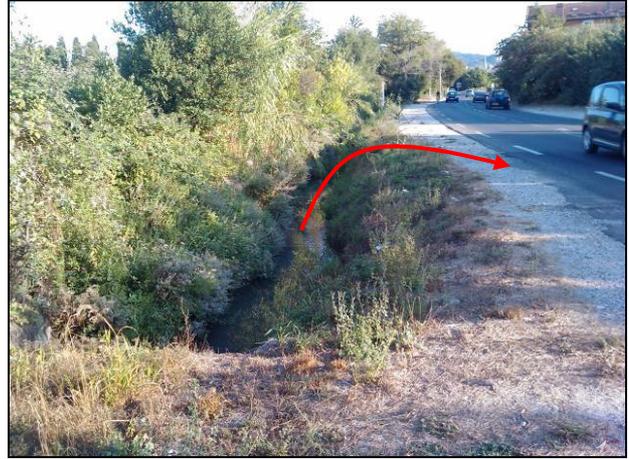
Lors de l'épisode pluvieux du 1 et 2 décembre 2003, le débordement du Réal a provoqué l'inondation de la route. Il est à noter que dans cette zone, de légers débordements sont régulièrement observés. En effet, comme le Réal contient en permanence de l'eau, il n'accepte que peu d'apports supplémentaires. La capacité du cours d'eau est par conséquent clairement insuffisante.

Débordement du gaudre et inondation de la route départementale

D'après les personnes rencontrées lors de l'enquête de terrain, il existe la possibilité d'implanter un bassin de rétention dans cette zone.

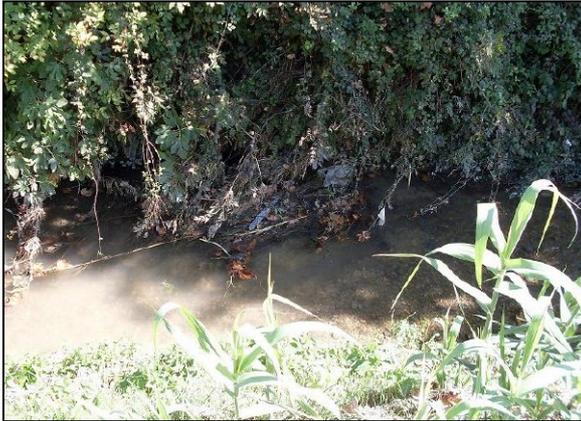
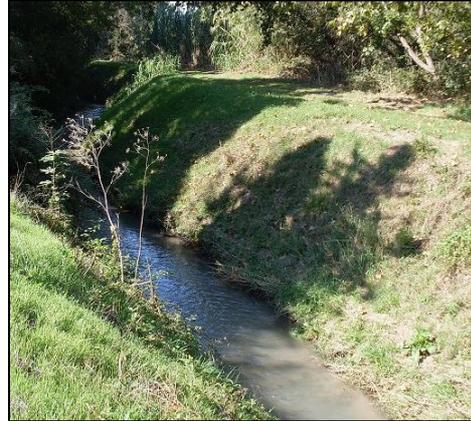
Le quartier situé au niveau du coude du Réal a subi des inondations par débordement du gaudre au cours de la crue de décembre 2003. Ces désordres proviennent du fait que la capacité du Réal est insuffisante dans cette zone.

Réal en amont du coude

Réal en aval du coude

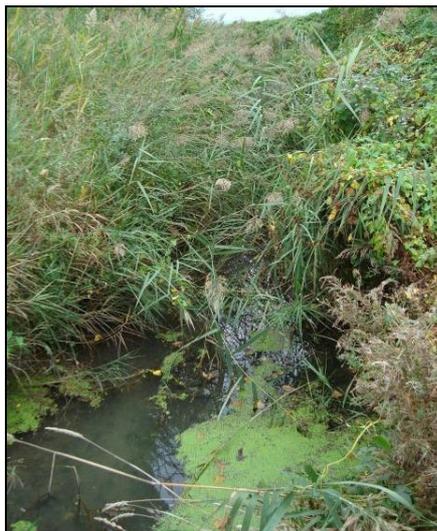
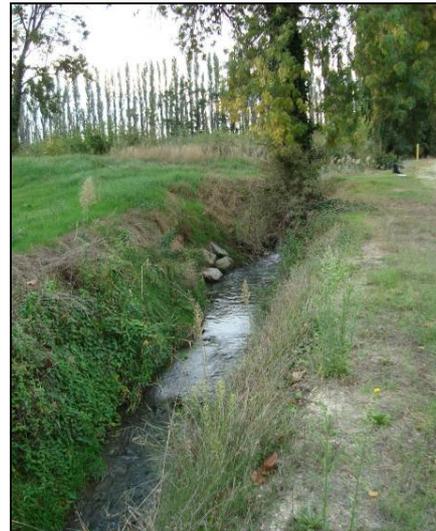
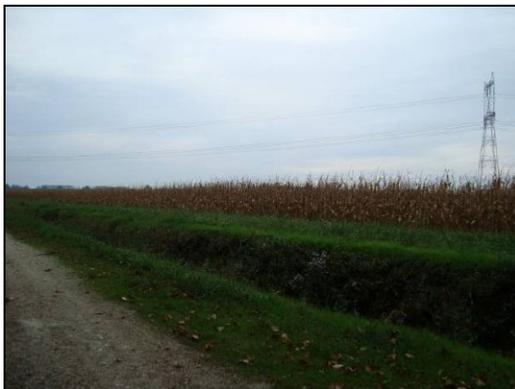
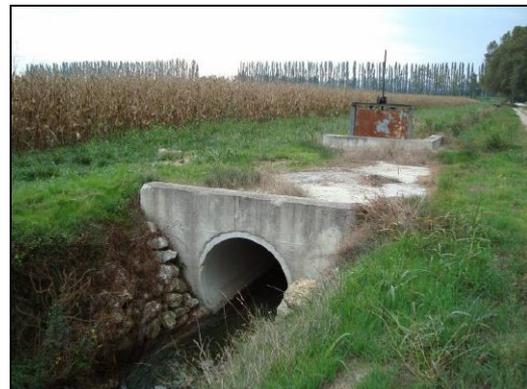
Lors de l'épisode pluvieux du 1 et 2 décembre 2003, les terrains agricoles de la zone des Paluds ont été inondés suite aux débords du Réal et à la saturation des roubines. Outre l'insuffisance de la capacité du Réal, les désordres ont également été accentués par le manque d'entretien des berges du cours d'eau. Elles sont en effet encombrées par la végétation, ce qui peut gêner le passage de l'eau.

Réal

Fossé d'irrigation

Zone agricole des Paluds : fossés d'irrigation et ouvrages hydrauliques associés

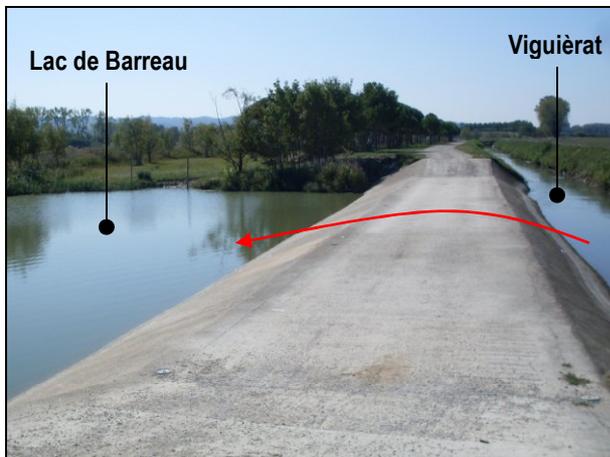
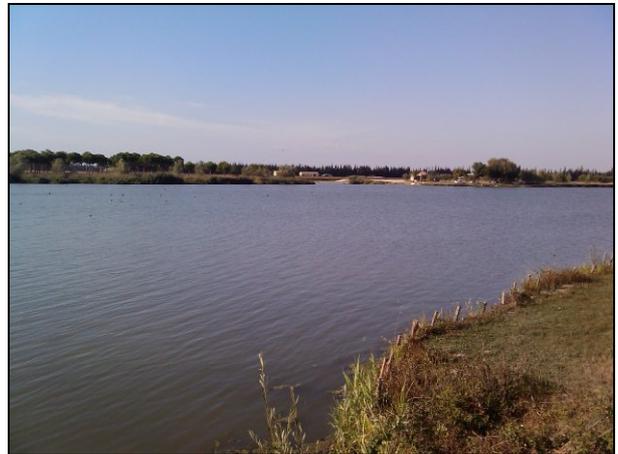
Il existe un problème de conflit d'usage pour deux bassins de rétention sur la commune de Saint-Rémy-de-Provence. En effet, ils ne sont pas exploités au maximum de leur capacité car le niveau d'eau y est maintenu pour la pêche. Les deux bassins concernés sont :

Lac de Barreau : alimentation par le Viguièrat

Lac de Barreau : alimentation par la Petite Roubine

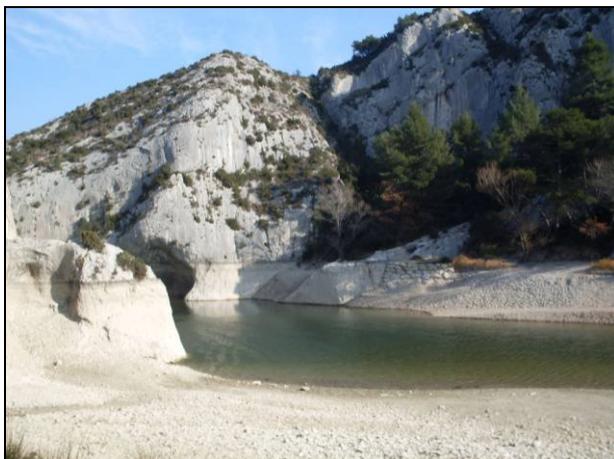
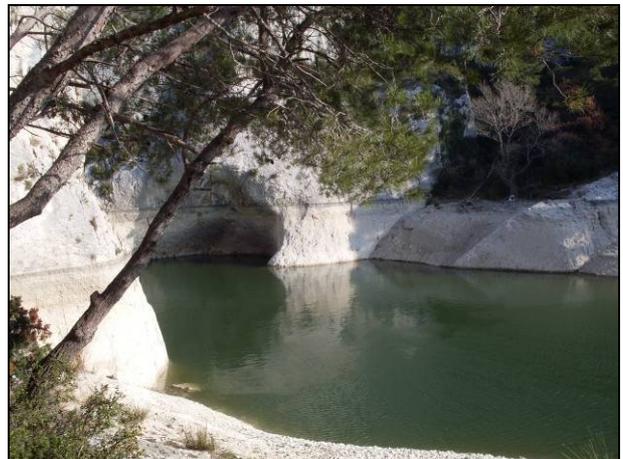
- Le barrage du Peiroou, situé au sud de la commune à proximité du site archéologique. Il est alimenté par le gaudre de Rougadou.

Photographie 15 : Barrage du Peiroou

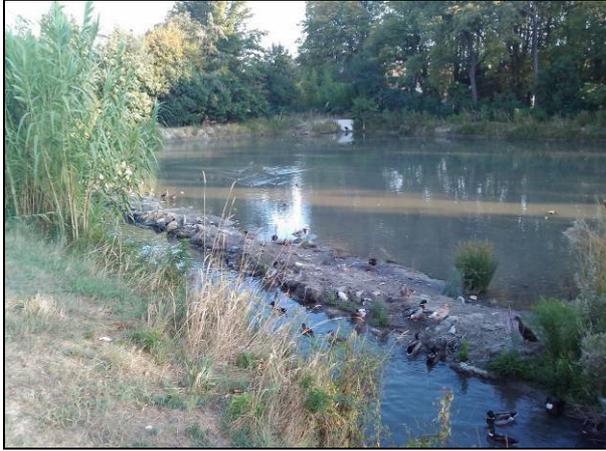
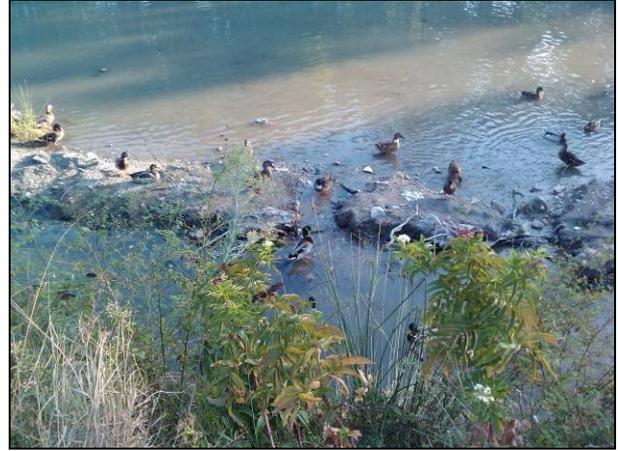
Le bassin de rétention, situé à 1 km environ au nord du centre ville de Saint-Rémy-de-Provence, le long du gaudre de l'Ariétade, a été mal conçu. En effet, il est rempli d'eau en permanence :

Photographie 16 : Bassin de rétention au nord du centre ville

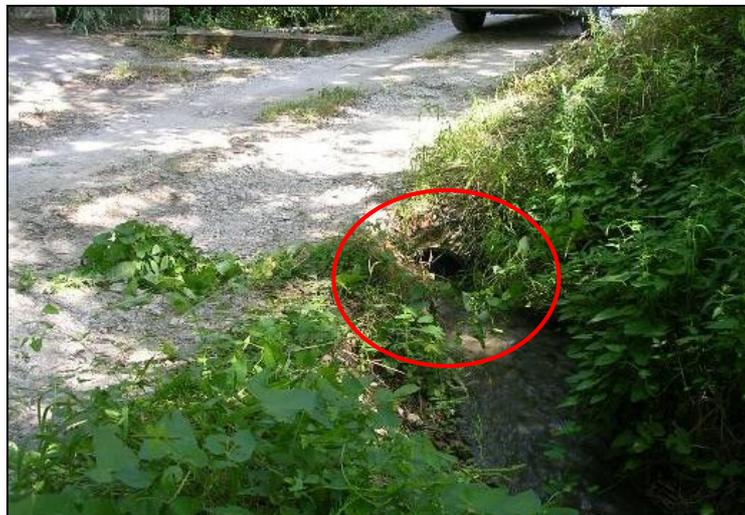
Le tronçon situé entre le Canal des Alpilles et le CD 31, bien qu'il traverse une zone périurbaine, manque d'entretien. Le « point noir » est le passage à gué situé 150 m en amont du CD 31, dans le quartier le Rangadou. Ce passage à gué ne joue pas son rôle, avec pour conséquence le ravinement de l'eau pluviale sur les terres situés en aval et jusqu'au CD 31. Il s'ensuit une perturbation de la circulation qui ne se fait plus en sécurité.

Photographie 17 : Passage à gué

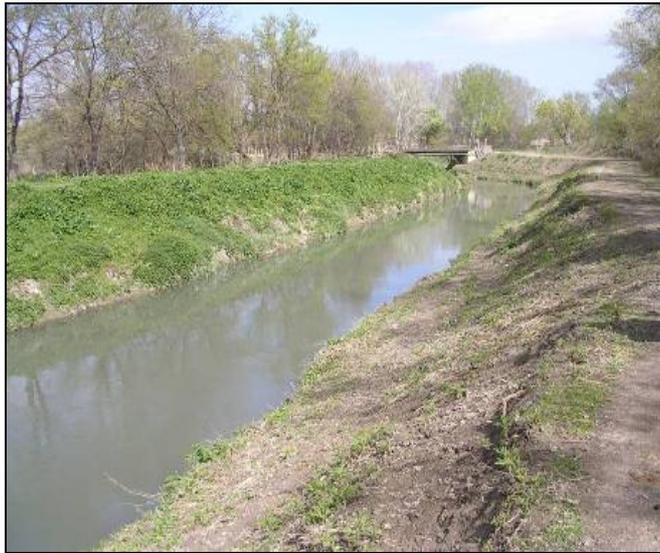
Le canal du Viguièrat se présente globalement dans un état satisfaisant. Aucun point noir ou grave problème structurel n'a été identifié. Néanmoins, un point de débordement situé en rive droite au PK 2400 a été recensé.

Photographie 18 : Canal du Viguièrat

Plusieurs atterrissements et érosions ont été identifiés le long du Viguièrat, ainsi qu'une absence généralisée de risberme pouvant provoquer des problèmes de stabilité.

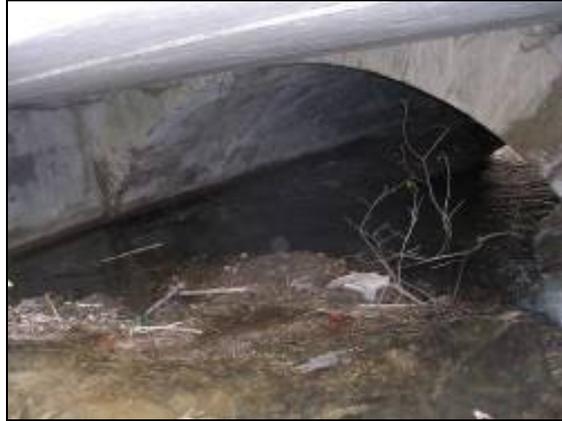
Le passage sous la RD 99 est très encombré et ne laisse transiter que 5 m³/s. Un curage de l'ouvrage permettrait d'atteindre le débit objectif, c'est-à-dire 6,2 m³/s.

Photographie 19 : Passage sous la route départementale 99

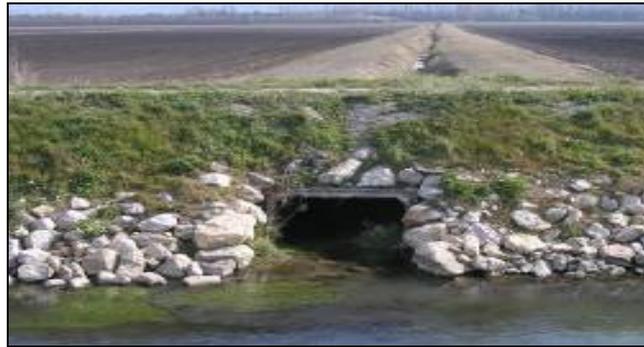
Ce tronçon est sujet à des débordements fréquents lors de fortes pluies. L'inondabilité de cette zone a été mise en évidence précédemment dans le cadre de l'étude GEO-PLUS et les témoignages des riverains.

Photographie 20 : Tronçon Grosse Platane

Les débordements dans le tronçon sont provoqués par la condition aval, c'est-à-dire la hauteur d'eau dans l'Anguillon. Il est inutile d'augmenter la capacité de l'ouvrage d'évacuation vers l'Anguillon qui ne peut transporter actuellement que 3,7 m³/s. Il est également inutile d'augmenter la capacité du tronçon de la Grosse Platane si le débit transporté ne peut pas être évacué dans l'Anguillon.

Il est nécessaire de définir, en amont de la confluence avec l'Anguillon, une aire de stockage temporaire sous la forme d'une zone de débordement contrôlé.

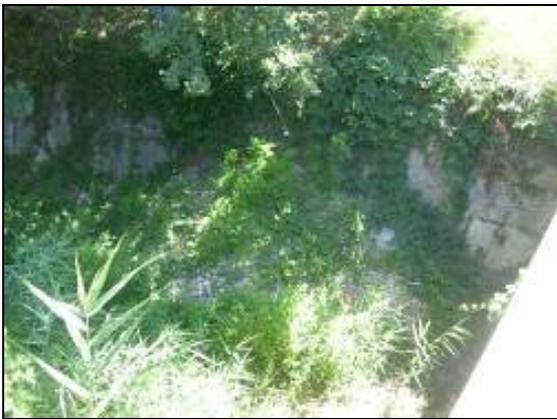
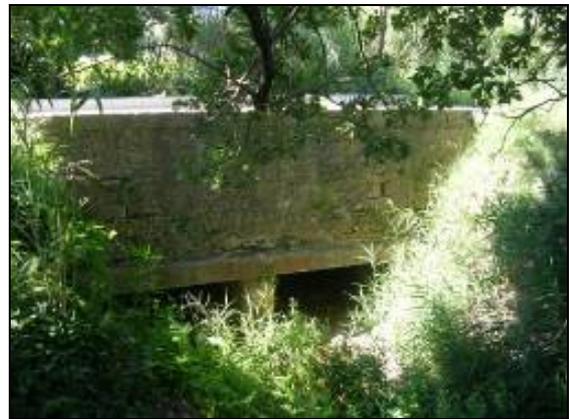
Photographie 22 : Aqueduc Canal des Alpines

Le passage sous le canal des Alpines nécessite un curage pour laisser transiter une crue décennale.

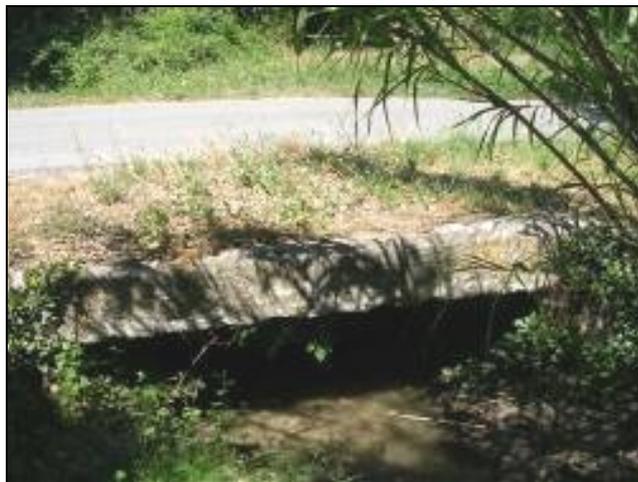
Le pont Jean Piquet est limitant et ne laisse passer que 2, 2 m³/s. En remplaçant cet ouvrage par un dalot, il est possible d'atteindre un débit de 4,3 m³/s, ce qui est suffisant pour le débit objectif.

Photographie 23 : Pont Jean Piquet

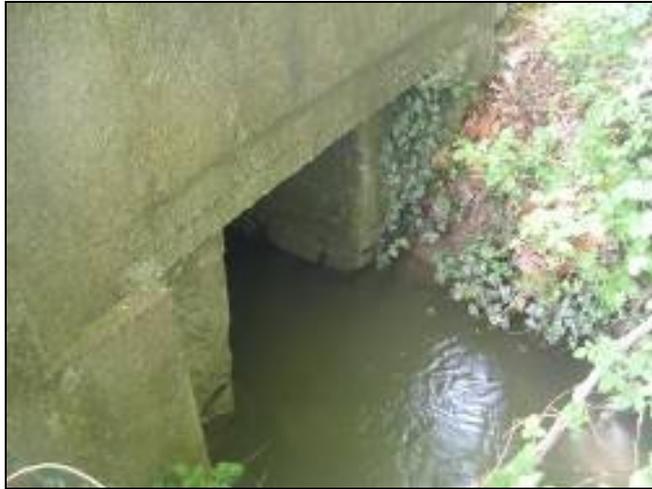
Le problème rencontré est le même que pour l'ouvrage à la confluence entre l'Anguillon et le gaudre de Romanin. Même si l'ouvrage ne peut pas transporter une crue décennale, il est inutile d'augmenter sa section de passage. L'aménagement d'une aire de stockage temporaire est recommandé.

Photographie 24 : Ouvrage hydraulique à la confluence avec le gaudre de Terrenque

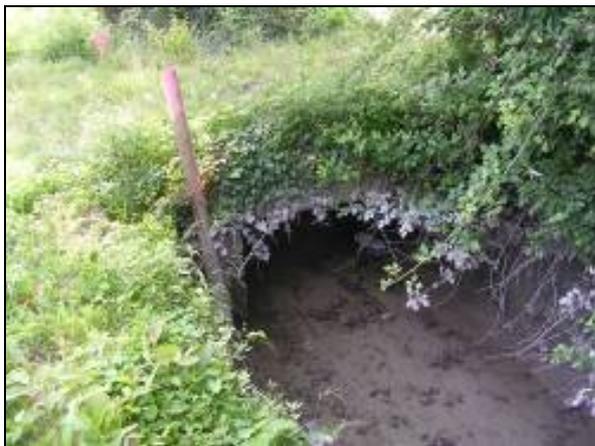
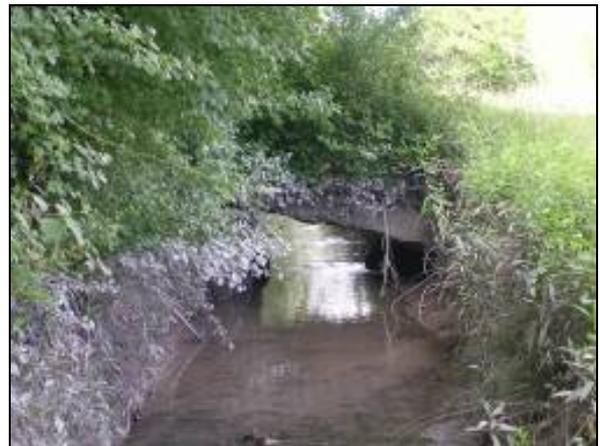
La majorité des ponceaux longeant la RD 31 sont limitants. Les débordements constatés par le passé ont été confirmés par les riverains. Il est conseillé d'enlever les ouvrages inutiles et de modifier les ouvrages utiles.

Photographie 25 : Exemples de ponceaux le long du chemin départemental 31

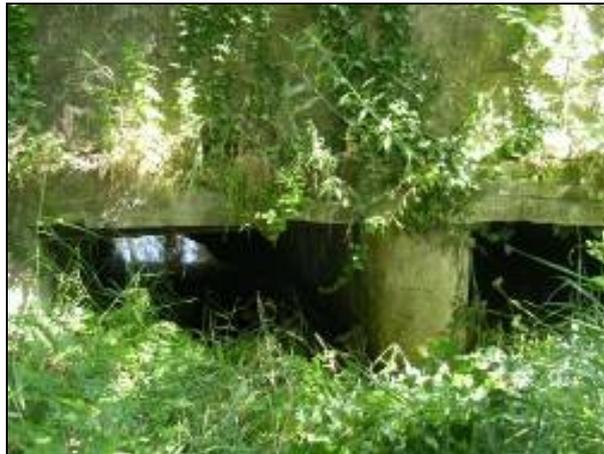
Le passage sous l'aqueduc du Canal des Alpines est largement suffisant pour transporter une crue décennale. Cependant, des dépôts gênent l'écoulement. Il est donc recommandé de les enlever sur 0,5 m.

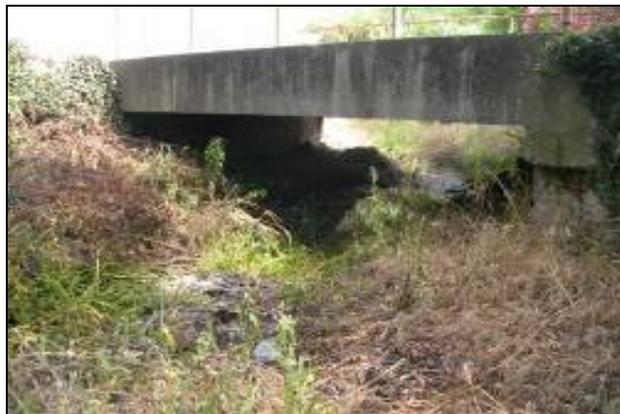
○ *Pont Ch. Garrigue Redonne*

Tout comme pour le passage sous l'aqueduc, les dépôts réduisent de 10% la section de passage. Il est conseillé de les enlever.

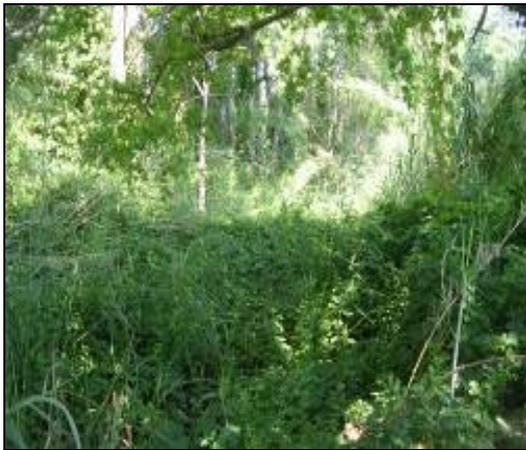
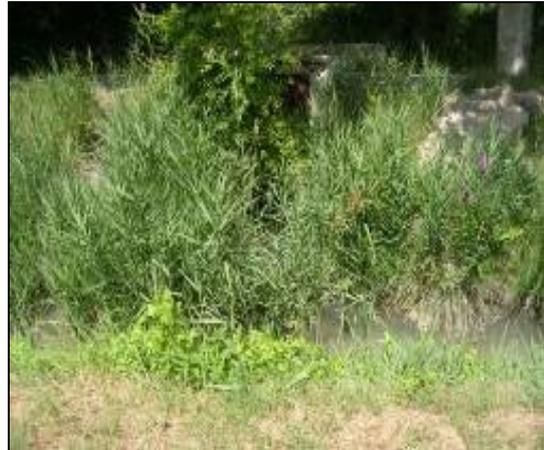
La roubine de Terrenque est très encombrée par la végétation, notamment dans sa partie amont.

Photographie 26 : Gaudre de Terrenque, encombré par la végétation

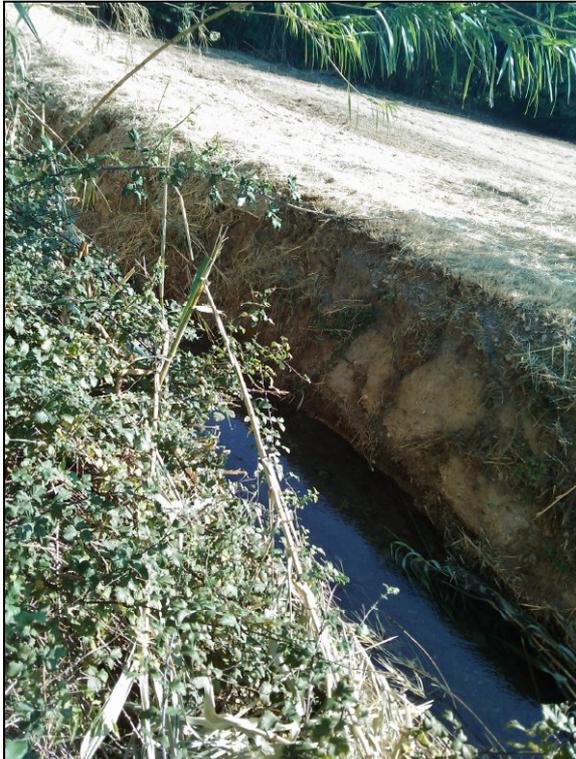
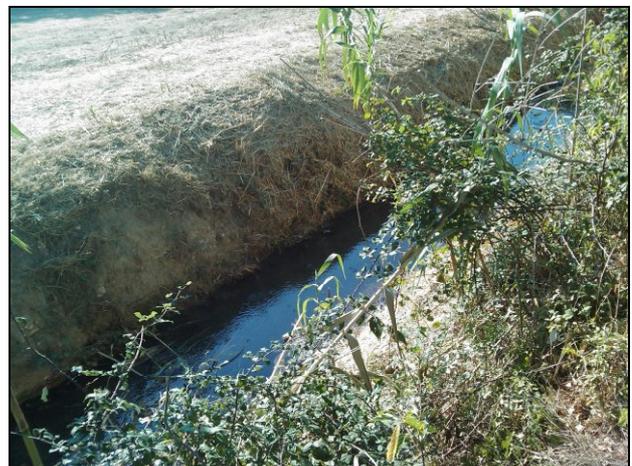
Un seul point noir a été recensé le long du gaudre de Jonquerolles. Il se situe au niveau de la sinuosité du gaudre, à quelques centaines de mètres au nord de la route départementale 99. Dans cette zone, il y a un risque de rupture de digue en rive droite, au niveau de la maison construite en lit majeur.

Photographie 27 : Gaudre de Jonquerolles
