# COMMUNE DE SAINT JULIEN D'ASSE

**Client :** Commune de Saint Julien d'Asse

**Date :** Janvier 2012

**N° de prospection :** ET 11 023

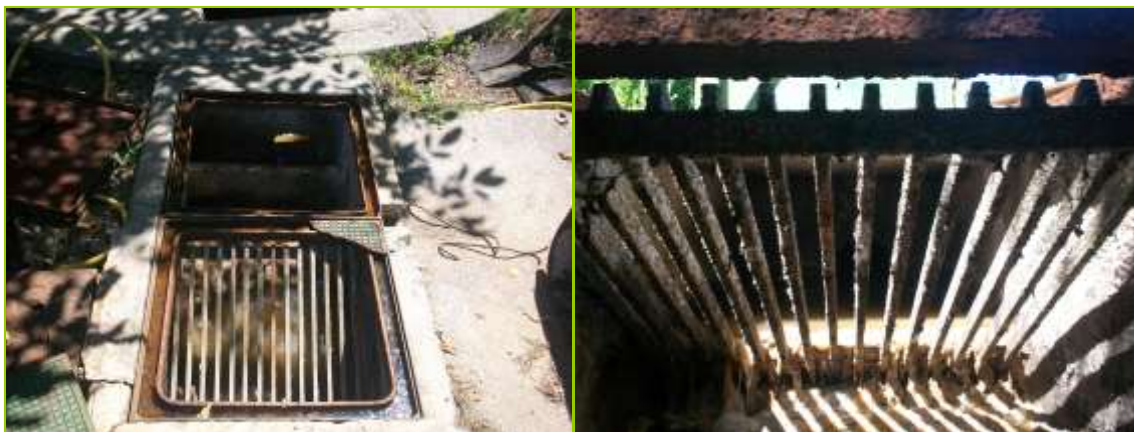
*Illustration 2 : Le dégrilleur manuel*

Le dégrilleur manuel est situé à l'entrée de la station d'épuration juste après le portail d'entrée. Les employés communaux nettoient le dégrilleur 2 fois par semaine et évacuent par la même occasion les refus de dégrillage. L'espacement entre les barreaux est de 30 mm.

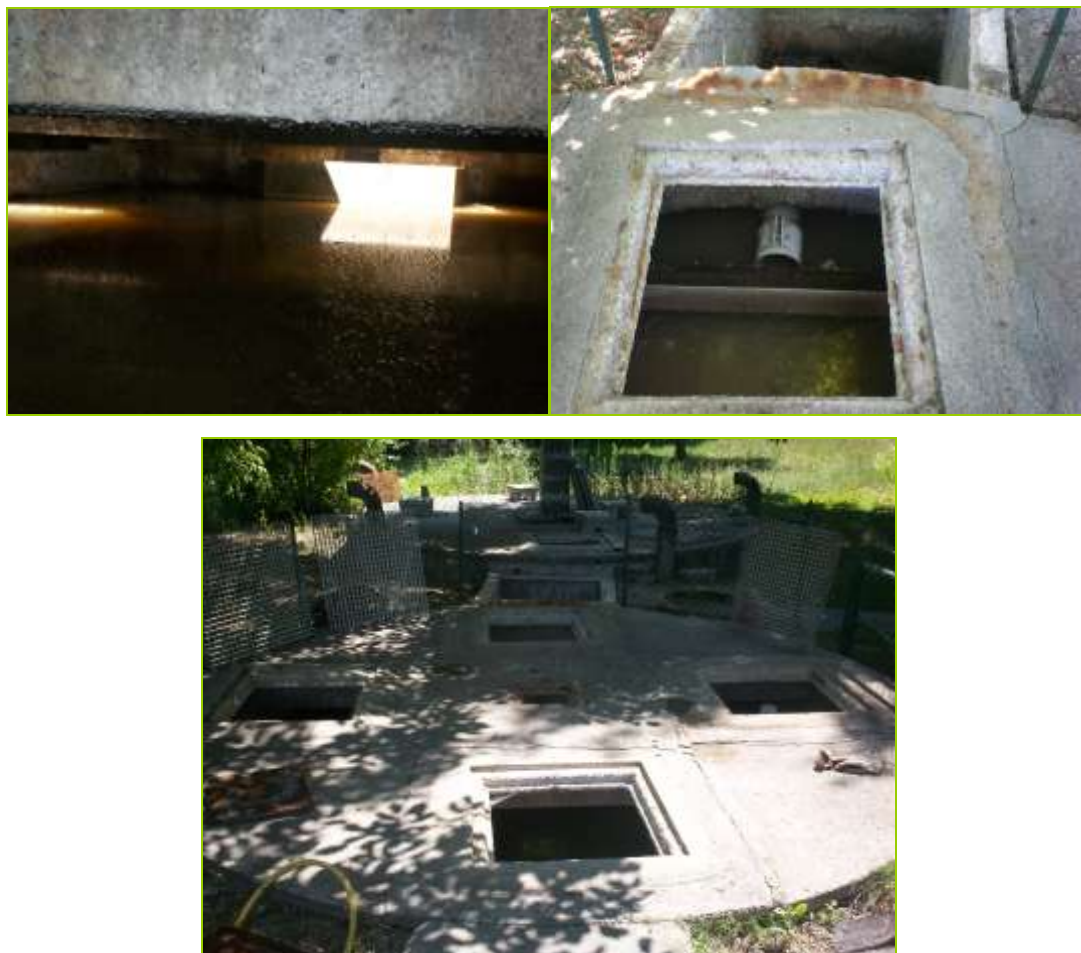
*Illustration 3 : Le décanteur-digesteur*

De forme cylindro-conique, ce dernier reçoit les effluents issus du dégrillage. L'état du génie civil est moyen. Il montre des traces évidentes de vieillissement. Des fissures ont pu être observées notamment au niveau des joints. De fortes traces de corrosion sont observées sur les éléments métalliques.

| Décanteur - Digesteur | |
|---|---|
| Etat : | <b>Moyen - Présence de fissures sur les joints bétons de l'ouvrage. Etat général vieillissant</b> |

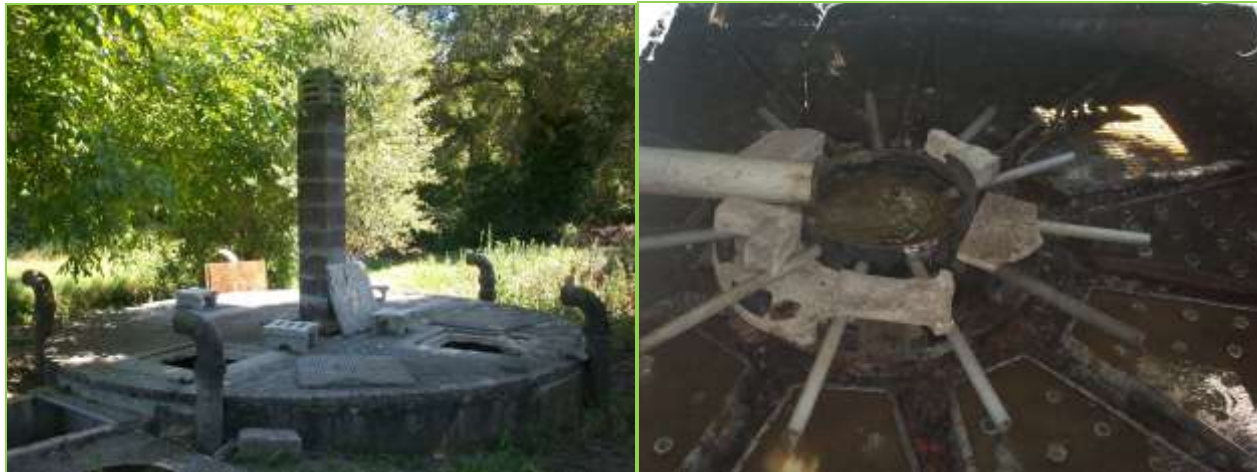
*Illustration 4 : Le lit bactérien*

Le lit bactérien est de forme circulaire en béton armé semi-enterré. Il est divisé en 11 unités alimentées par un dispositif en araignée. Ce dispositif est rustique et **ne permet pas une répartition uniforme des effluents sur l'ensemble de la surface du lit bactérien.**

L'état du génie civil est moyen. Il montre des traces évidentes de vieillissement. Des fissures ont pu être observées.

| Lit bactérien | |
|---|---|
| Etat : | <b>Dispositif en araignée en bon état. Génie civil vieillissant et présentant des fissures.</b> |

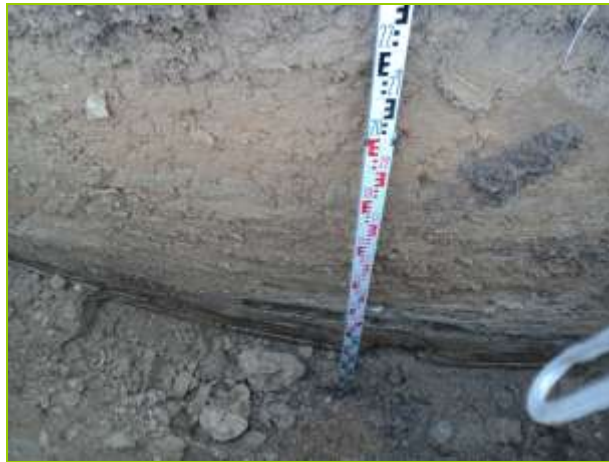
*Figure 15 : Illustration du sondage n°T1 près de la station d'épuration*

- Le secteur de la station d'épuration (T1) où le sondage au tractopelle a été réalisé à proximité de l'Asse et où des traces d'hydromorphie ont été mesurées à partir de 1,8 m de profondeur. Ce sondage a été réalisé dans le cadre de l'étude de la création d'une nouvelle station d'épuration. Cette étude sera développée dans le rapport du programme de travaux.
- Le secteur du nord du village (T2) où des traces d'hydromorphie ont été observées à partir de 2 m de profondeur. La forte proportion d'argile est susceptible de rendre plus difficile l'infiltration des eaux d'où une stagnation à l'origine de la formation d'hydromorphie.

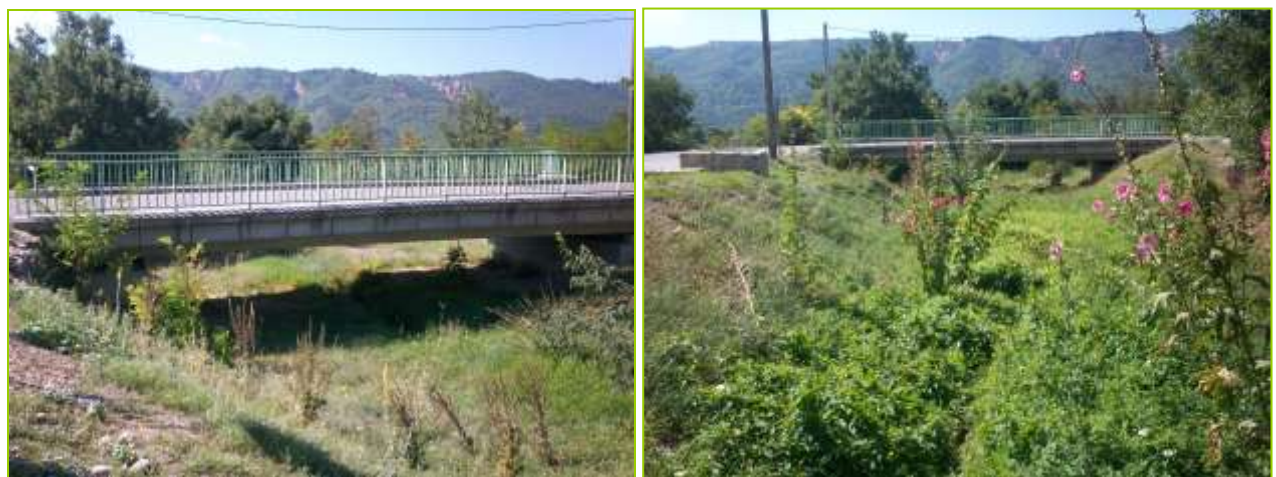
*Figure 22 : Pont de la RD 907*

L'exutoire est un pont cadre d'environ 11,5 m de large sur 2 m de haut. Il permet la traversée de la RD 907 en vue de rejoindre l'Asse 300 mètres au Sud. La capacité de cet ouvrage est évaluée à environ 100 m<sup>3</sup>/s. **Néanmoins, ce débit peut être fortement diminué par des embâcles générés par la ripisylve importante observée en amont lors de la visite du site.**

Le débit de pointe centennal est évalué à 35m<sup>3</sup>/s soit un débit inférieur à la capacité du pont de la RD 907. **Il est porté à l'attention de la commune qu'un entretien du cours d'eau doit être réalisé régulièrement.** Actuellement, le lit mineur est encombré par une végétation foisonnante. Lors de la hausse du niveau d'eau en cas de crue, ces végétaux peuvent être arrachés et se bloquer dans certaines parties du cheminement notamment près des ponts. Ce phénomène pourrait provoquer des débordements sur les parcelles avoisinantes.

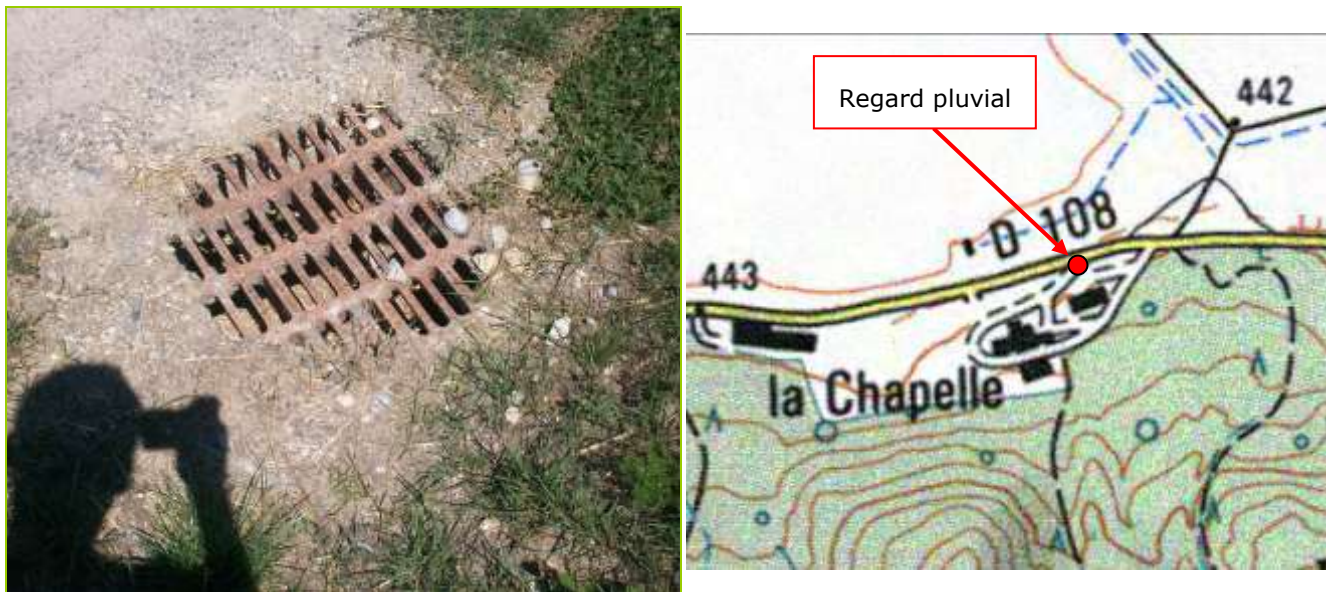
*Figure 28 : Regard pluvial du hameau de la Chapelle*

Il reste des interrogations quant à la traversée du ravin dans le hameau. Un regard pluvial ensablé a été observé au bord de la RD 108. D'après la mairie, il n'y a pas de réseau pluvial enterré sur la commune. La structure et la capacité de ce réseau sont actuellement inconnues.
