Plan pluriannuel de restauration et d'entretien de la végétation de l'Ouvèze et ses affluents

Diagnostic du lit et des berges

Etat et valeur patrimoniale de la végétation ripicole

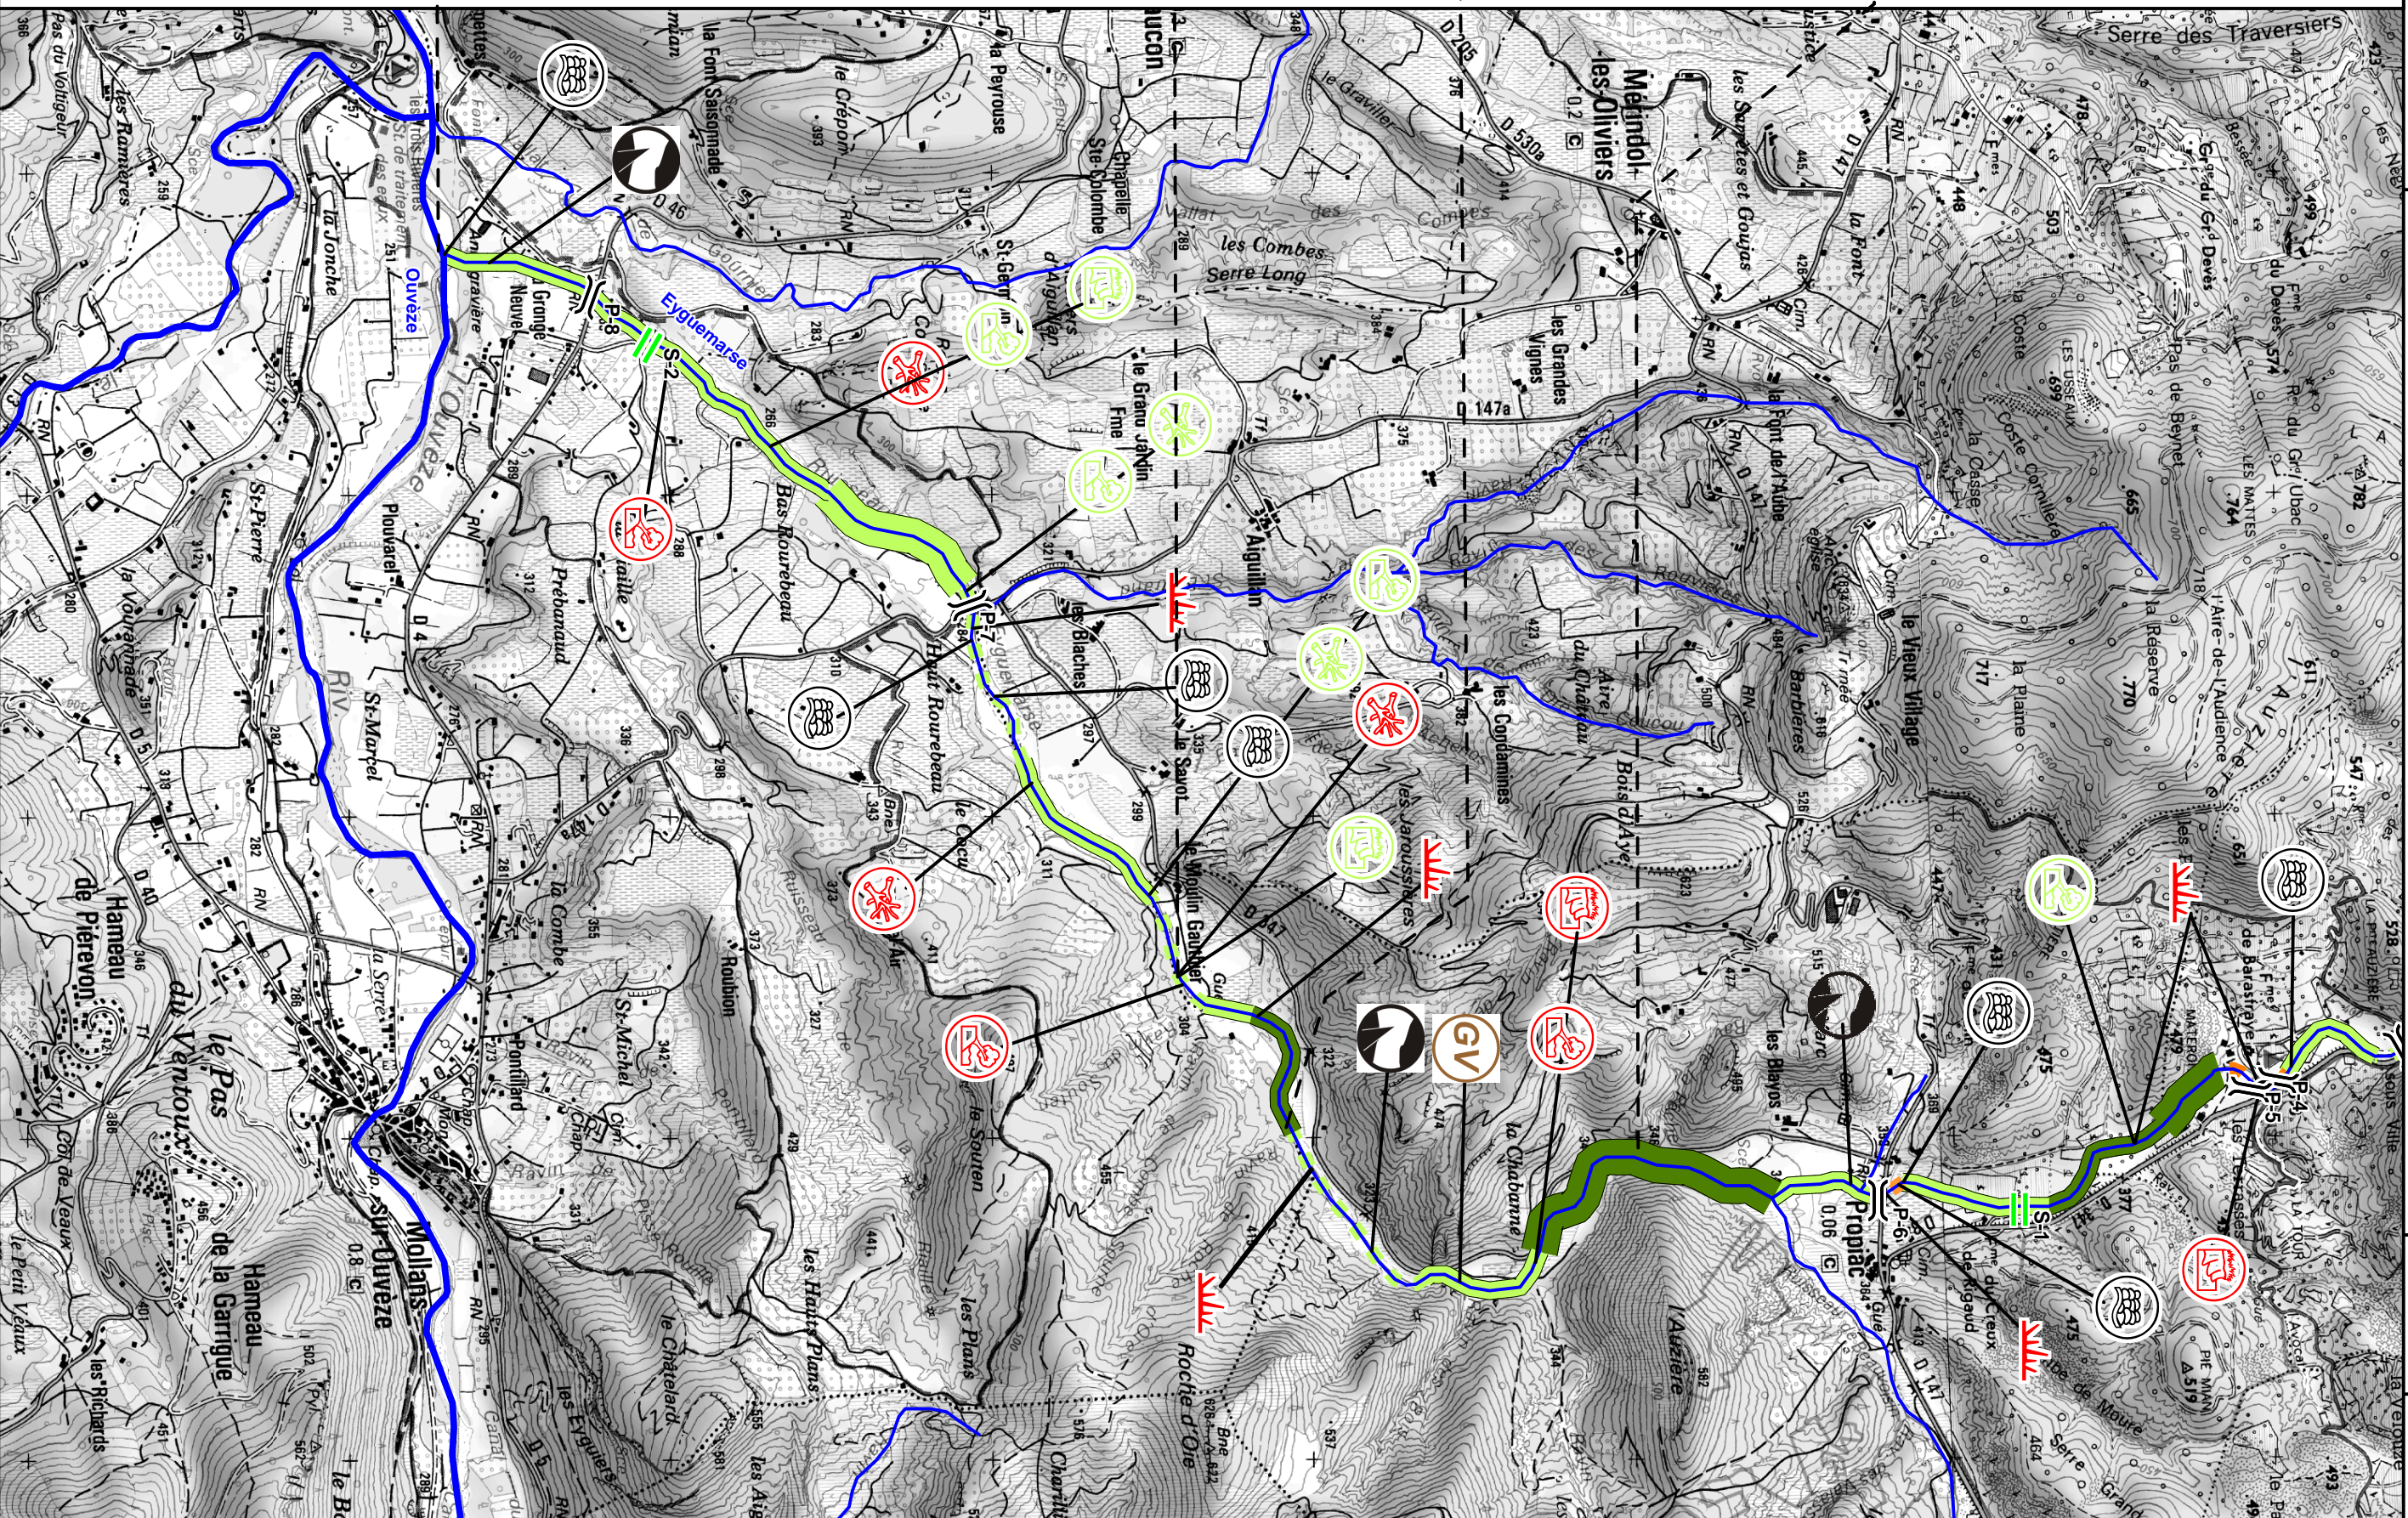
Eyg 2

RD 347 menacée par endroit
(rupture de la ripisylve, érosion)

Nombreux foyers de plantes indésirables
(Canne de Provence essentiellement)

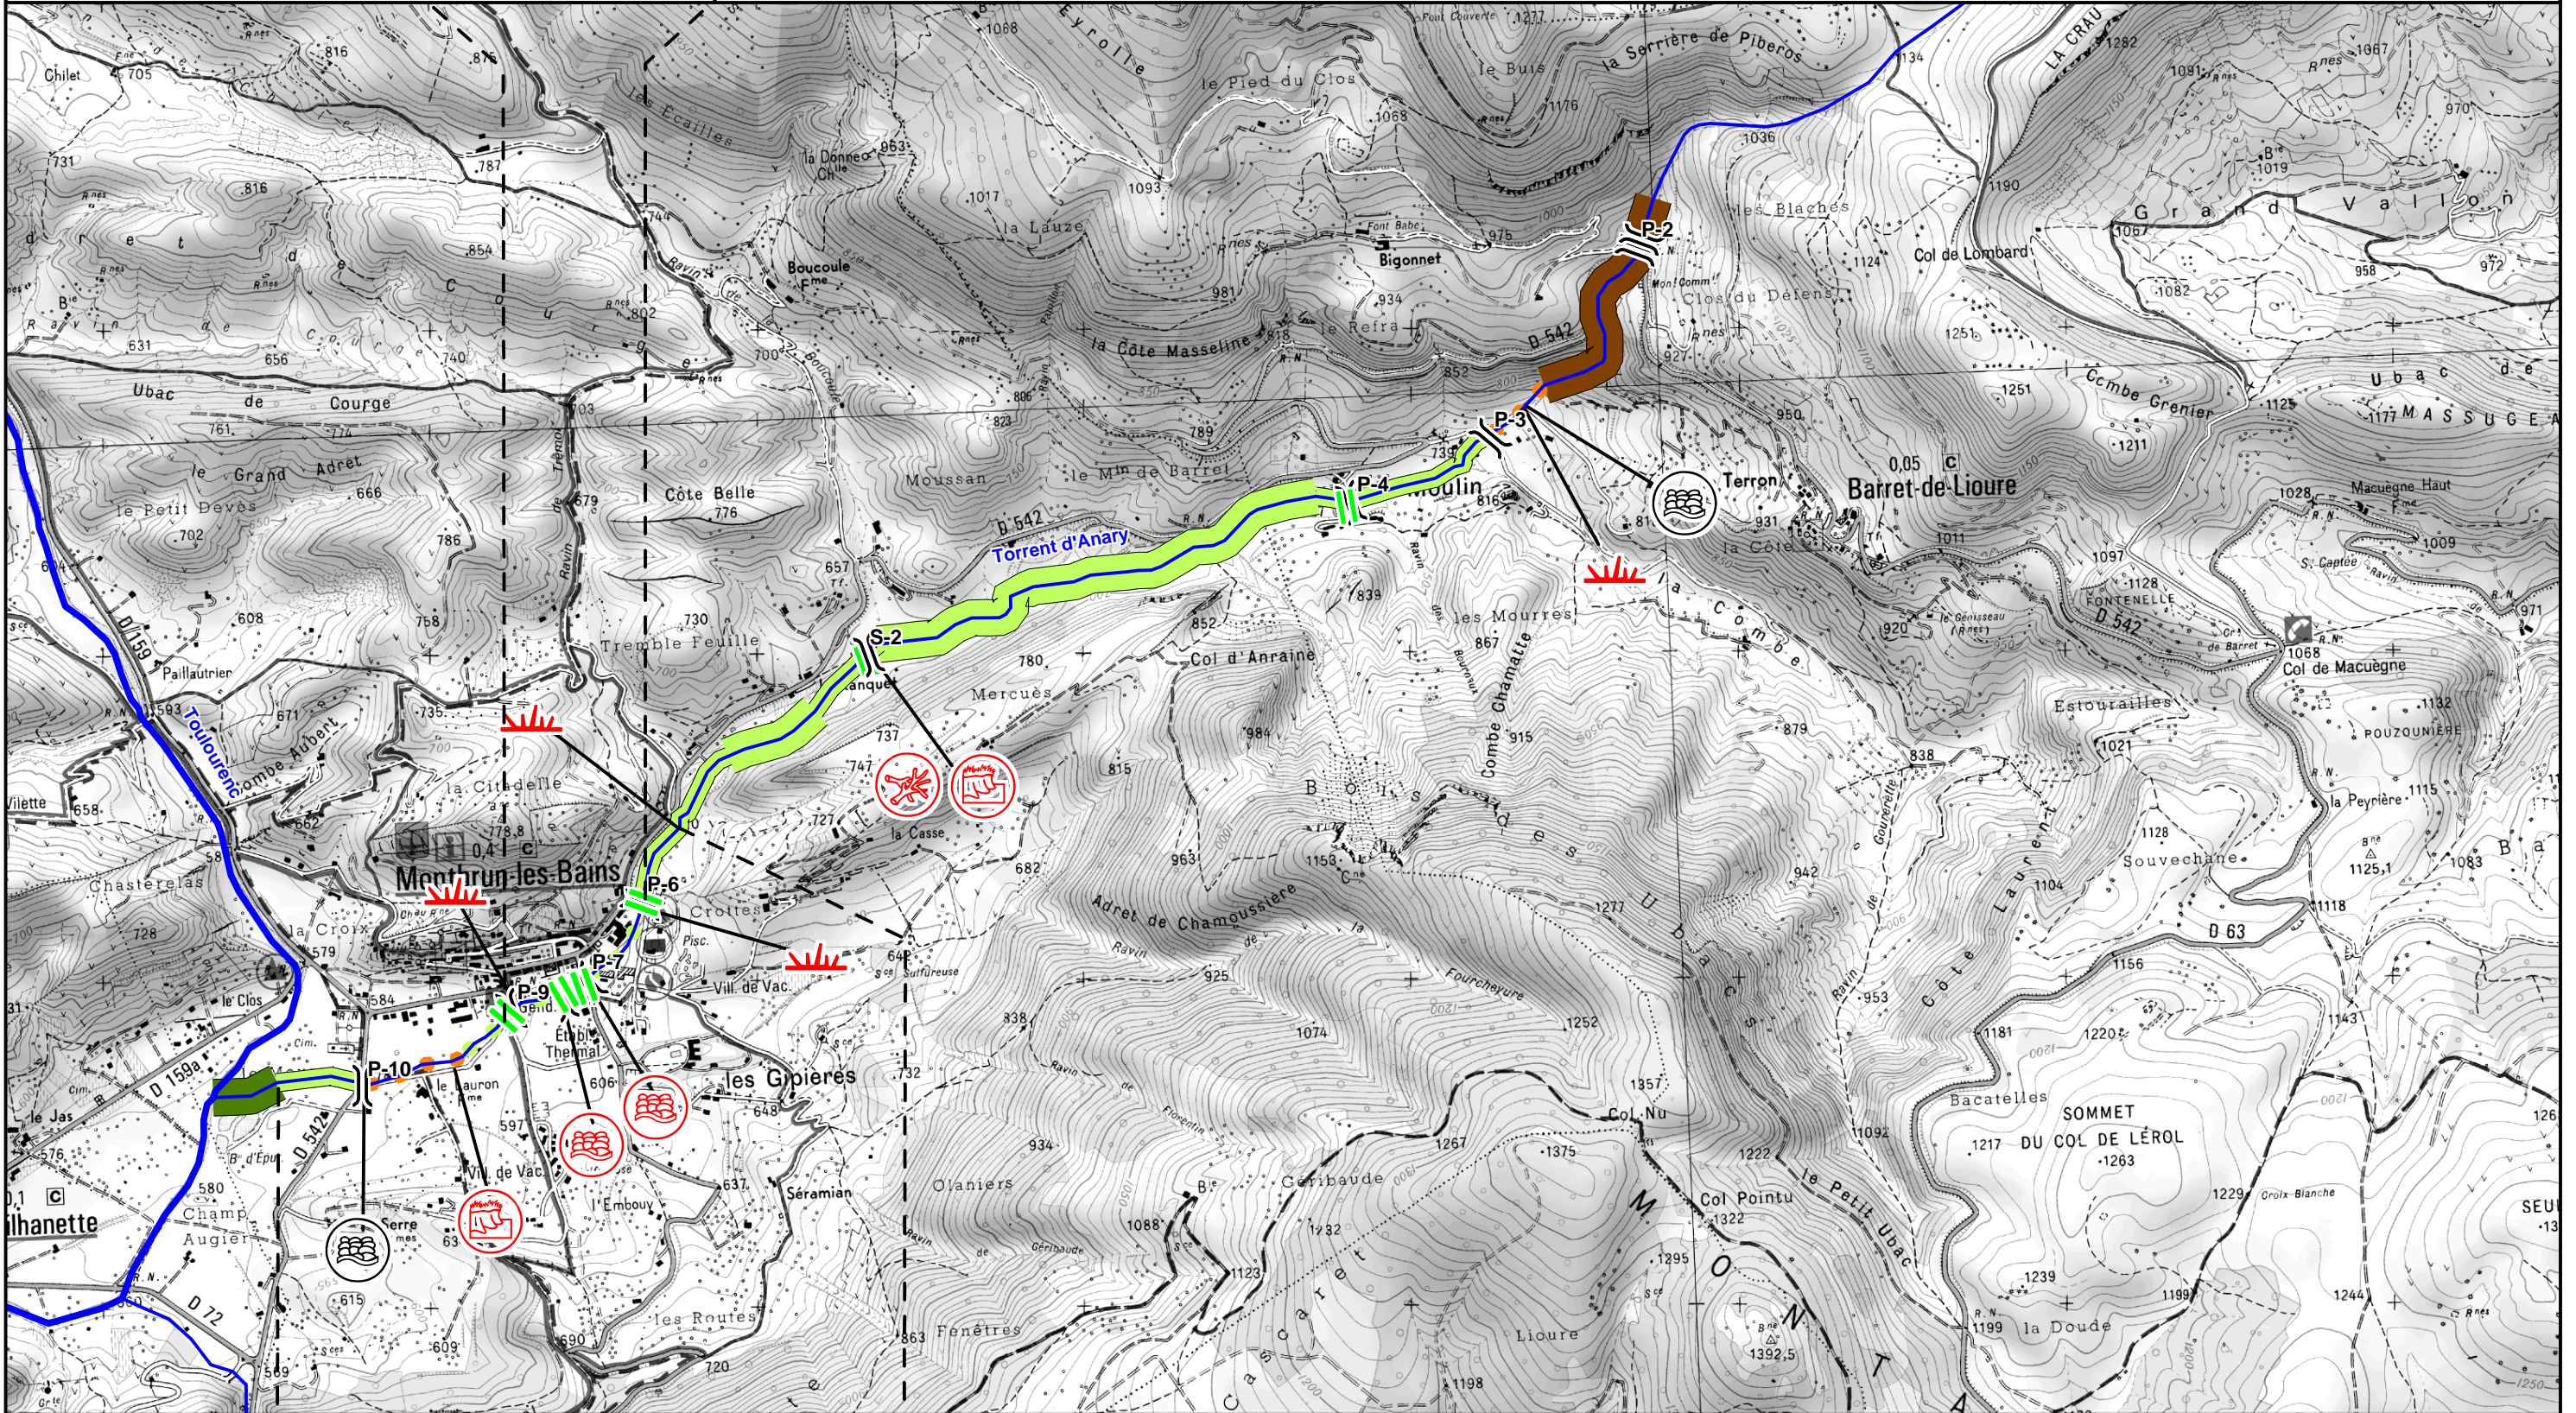
Très nombreuses
