Plan pluriannuel de restauration et d'entretien de la végétation de l'Ouvèze et de ses affluents

Diagnostic du lit et des berges - Etat et valeur patrimoniale de la végétation ripicole

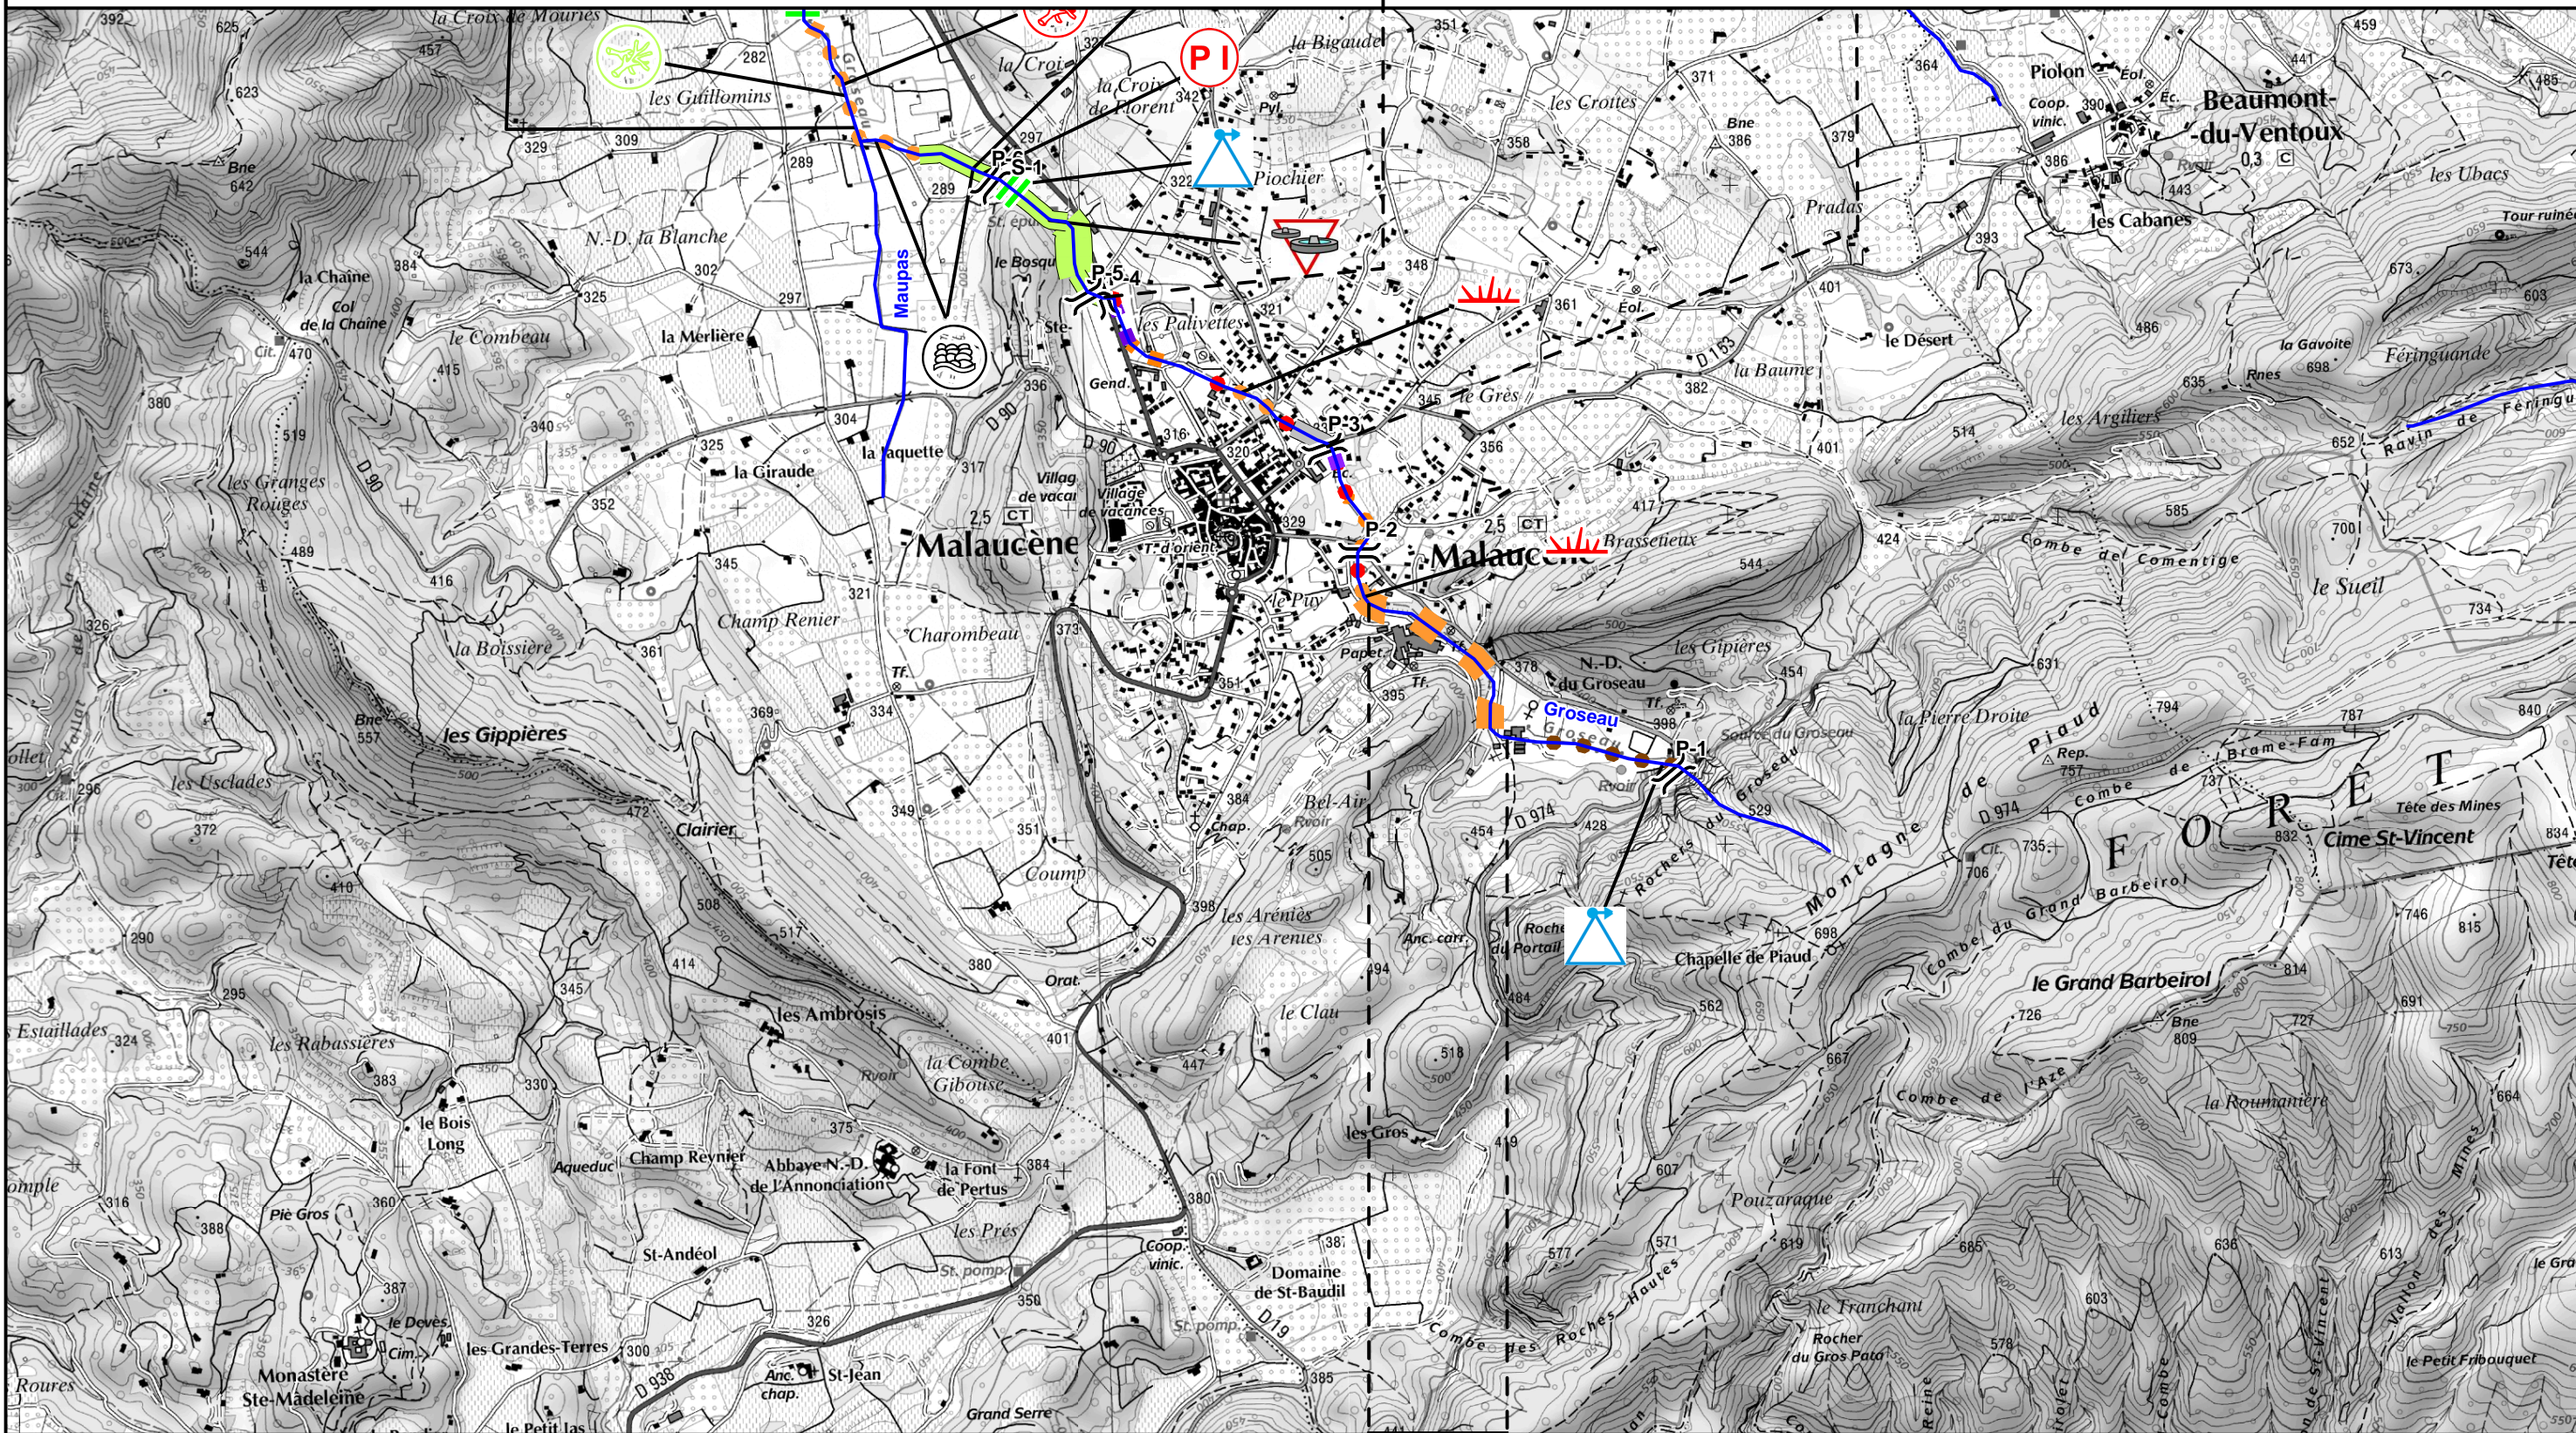
Gro 1

Traversée de Malaucène
Plusieurs bras, détournement des eaux,
canal bétonnée, canalisation

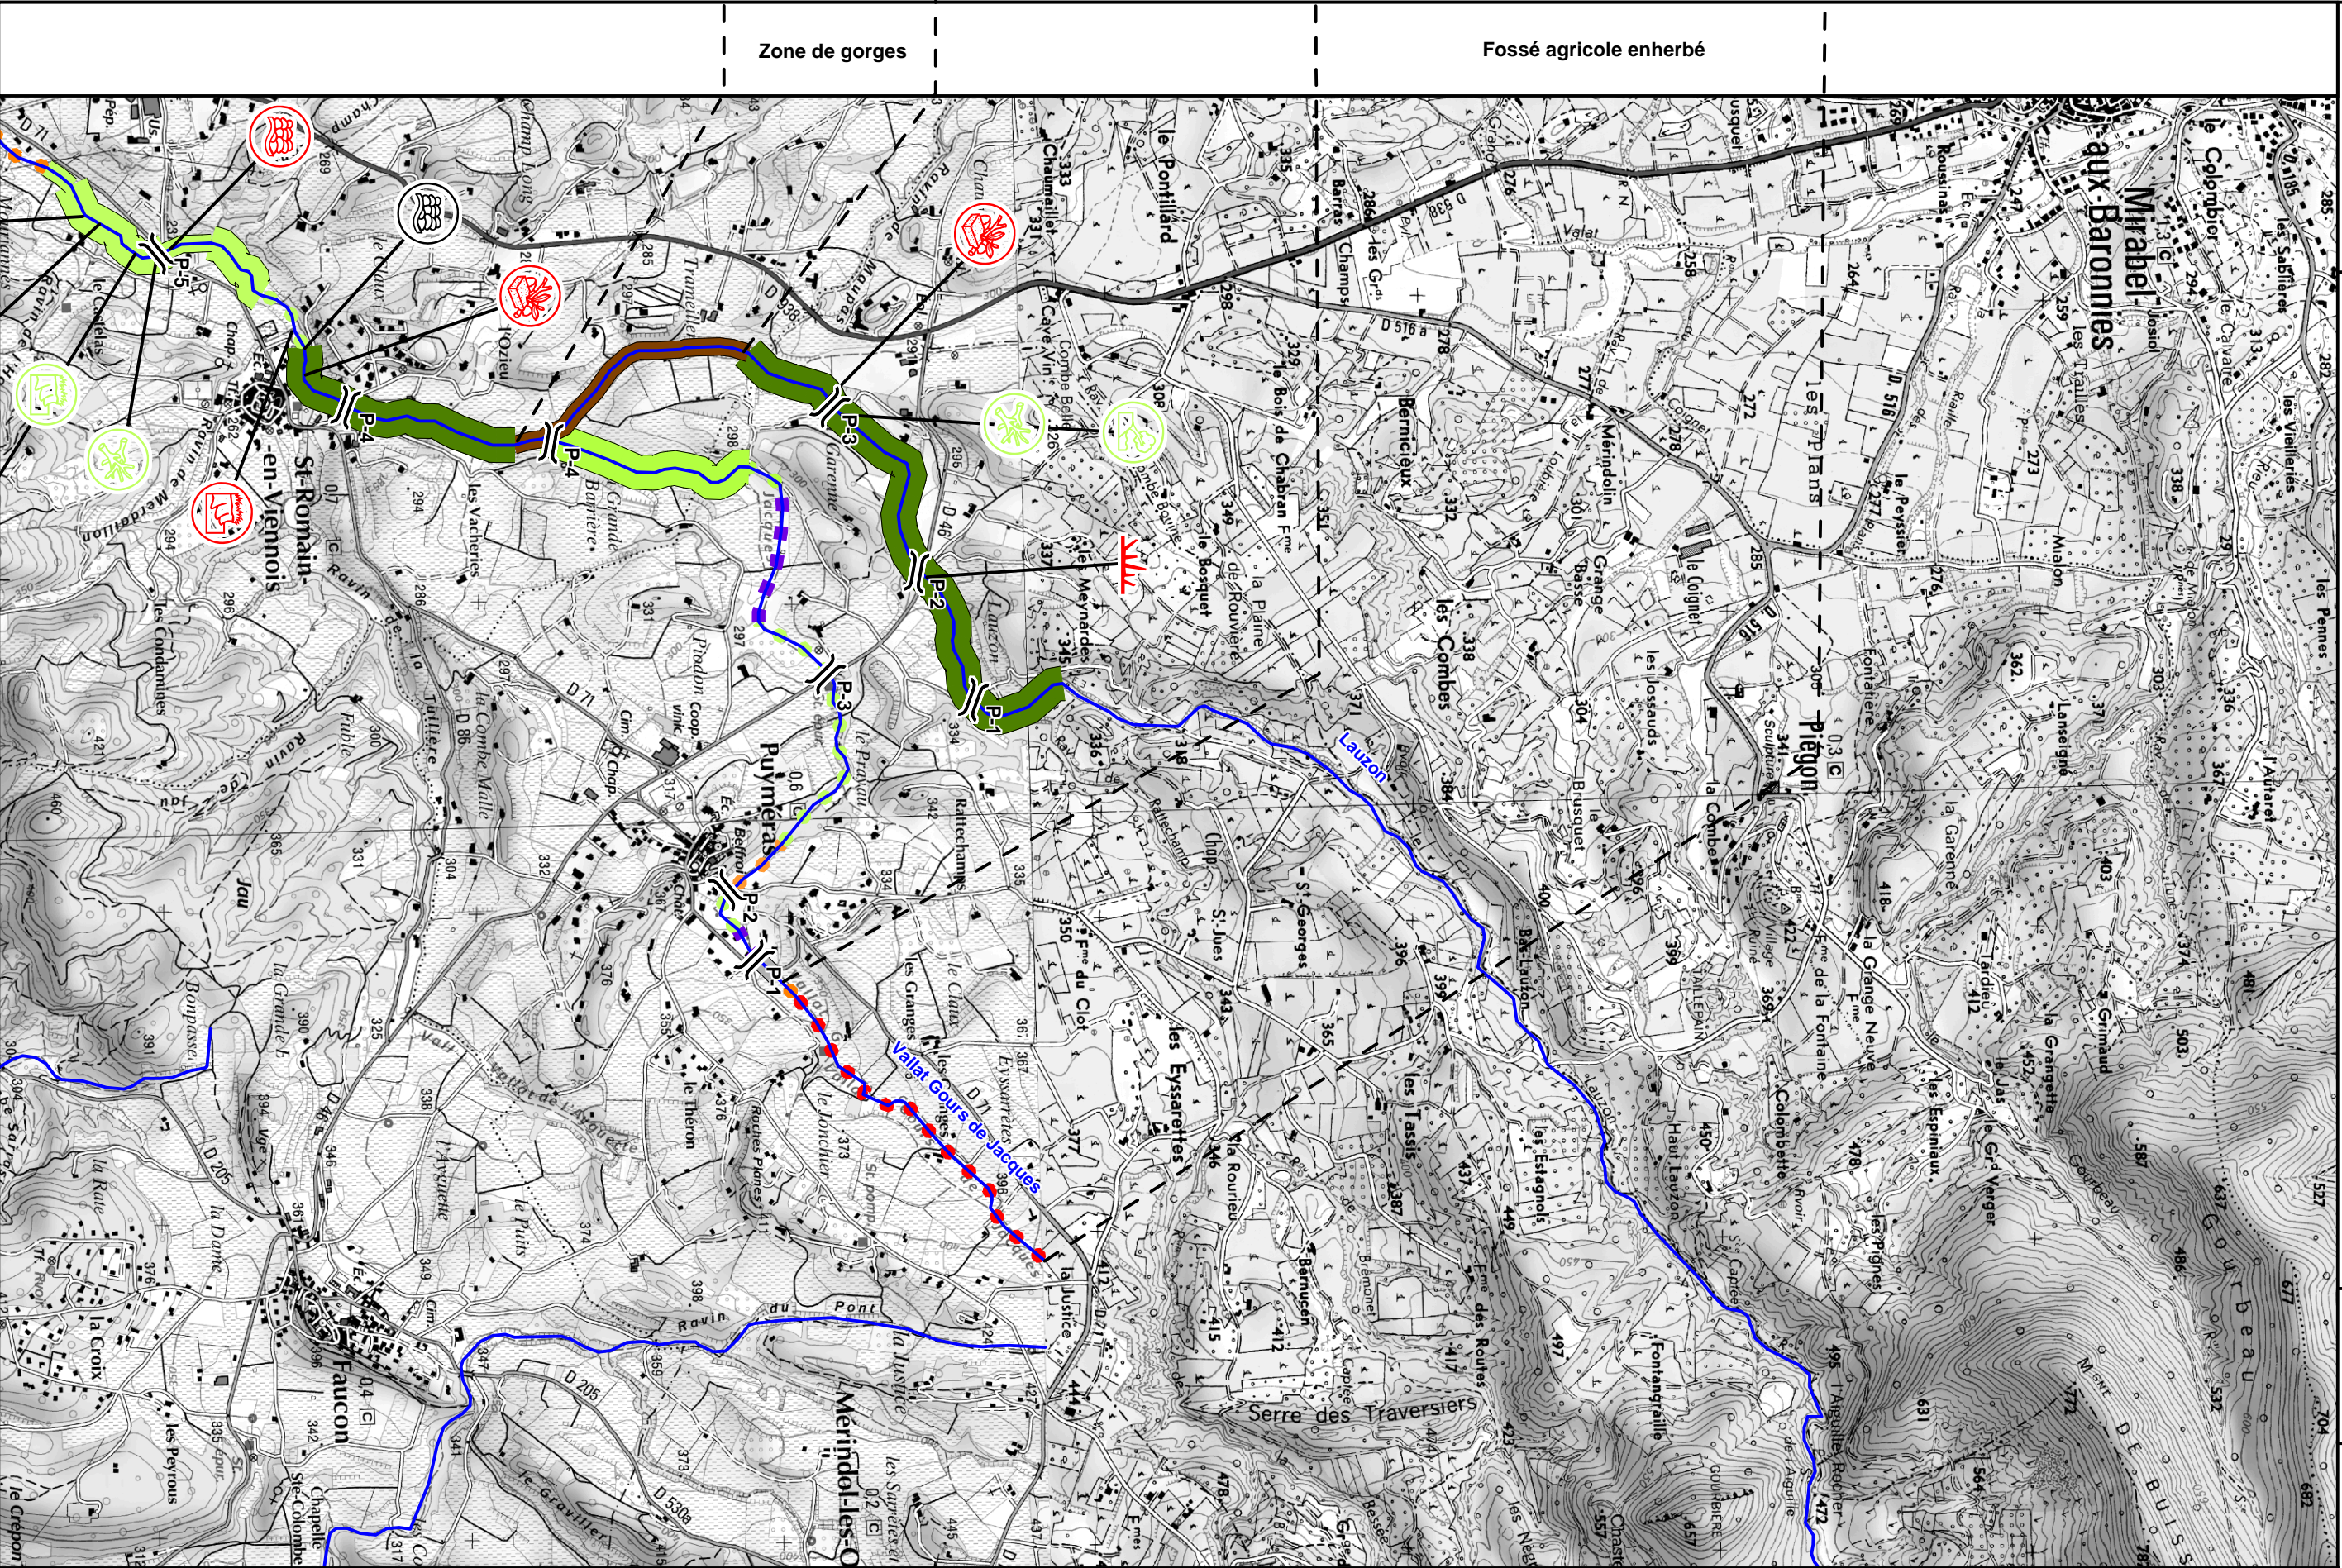
Lau 1

Zone de gorges

Fossé agricole enherbé
