Plan pluriannuel de restauration et d'entretien de la végétation de l'Ouvèze et ses affluents

Diagnostic du lit et des berges

Etat et valeur patrimoniale de la végétation ripicole

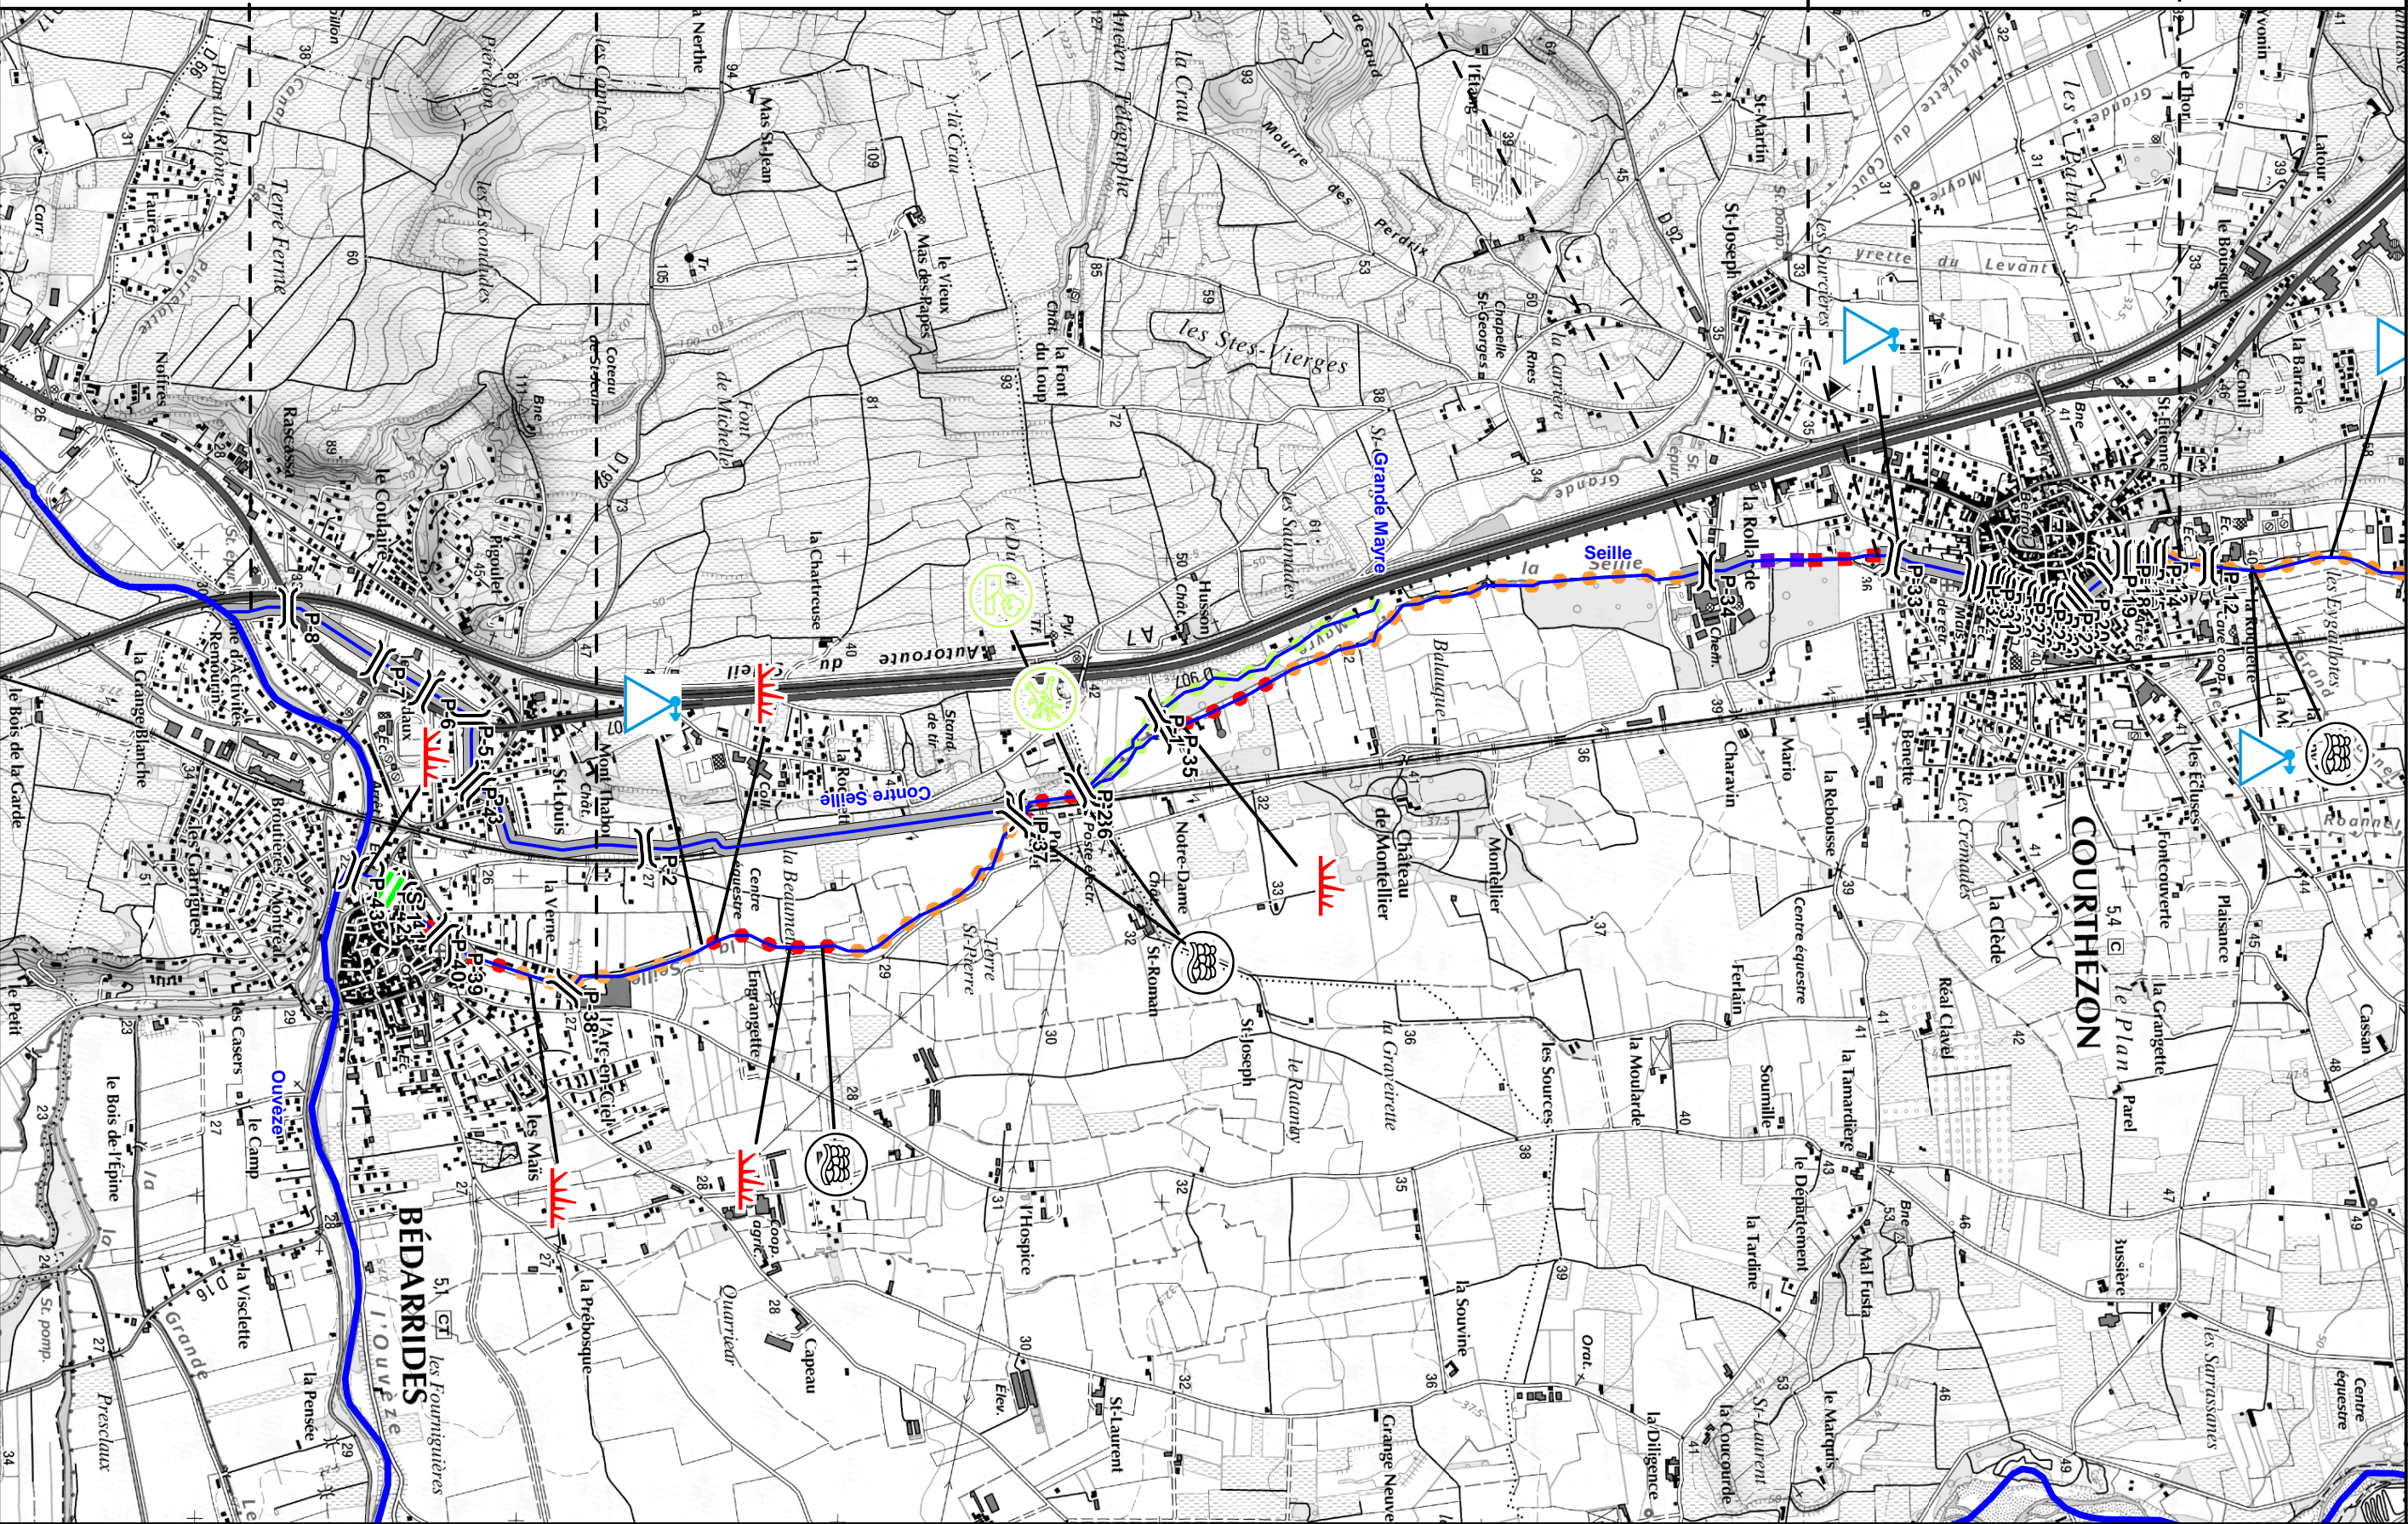
Sei 2

Traversée de Courthézon
Canal bétonné
Très nombreux ouvrages

Traversée d'usine

Canal en mauvais état

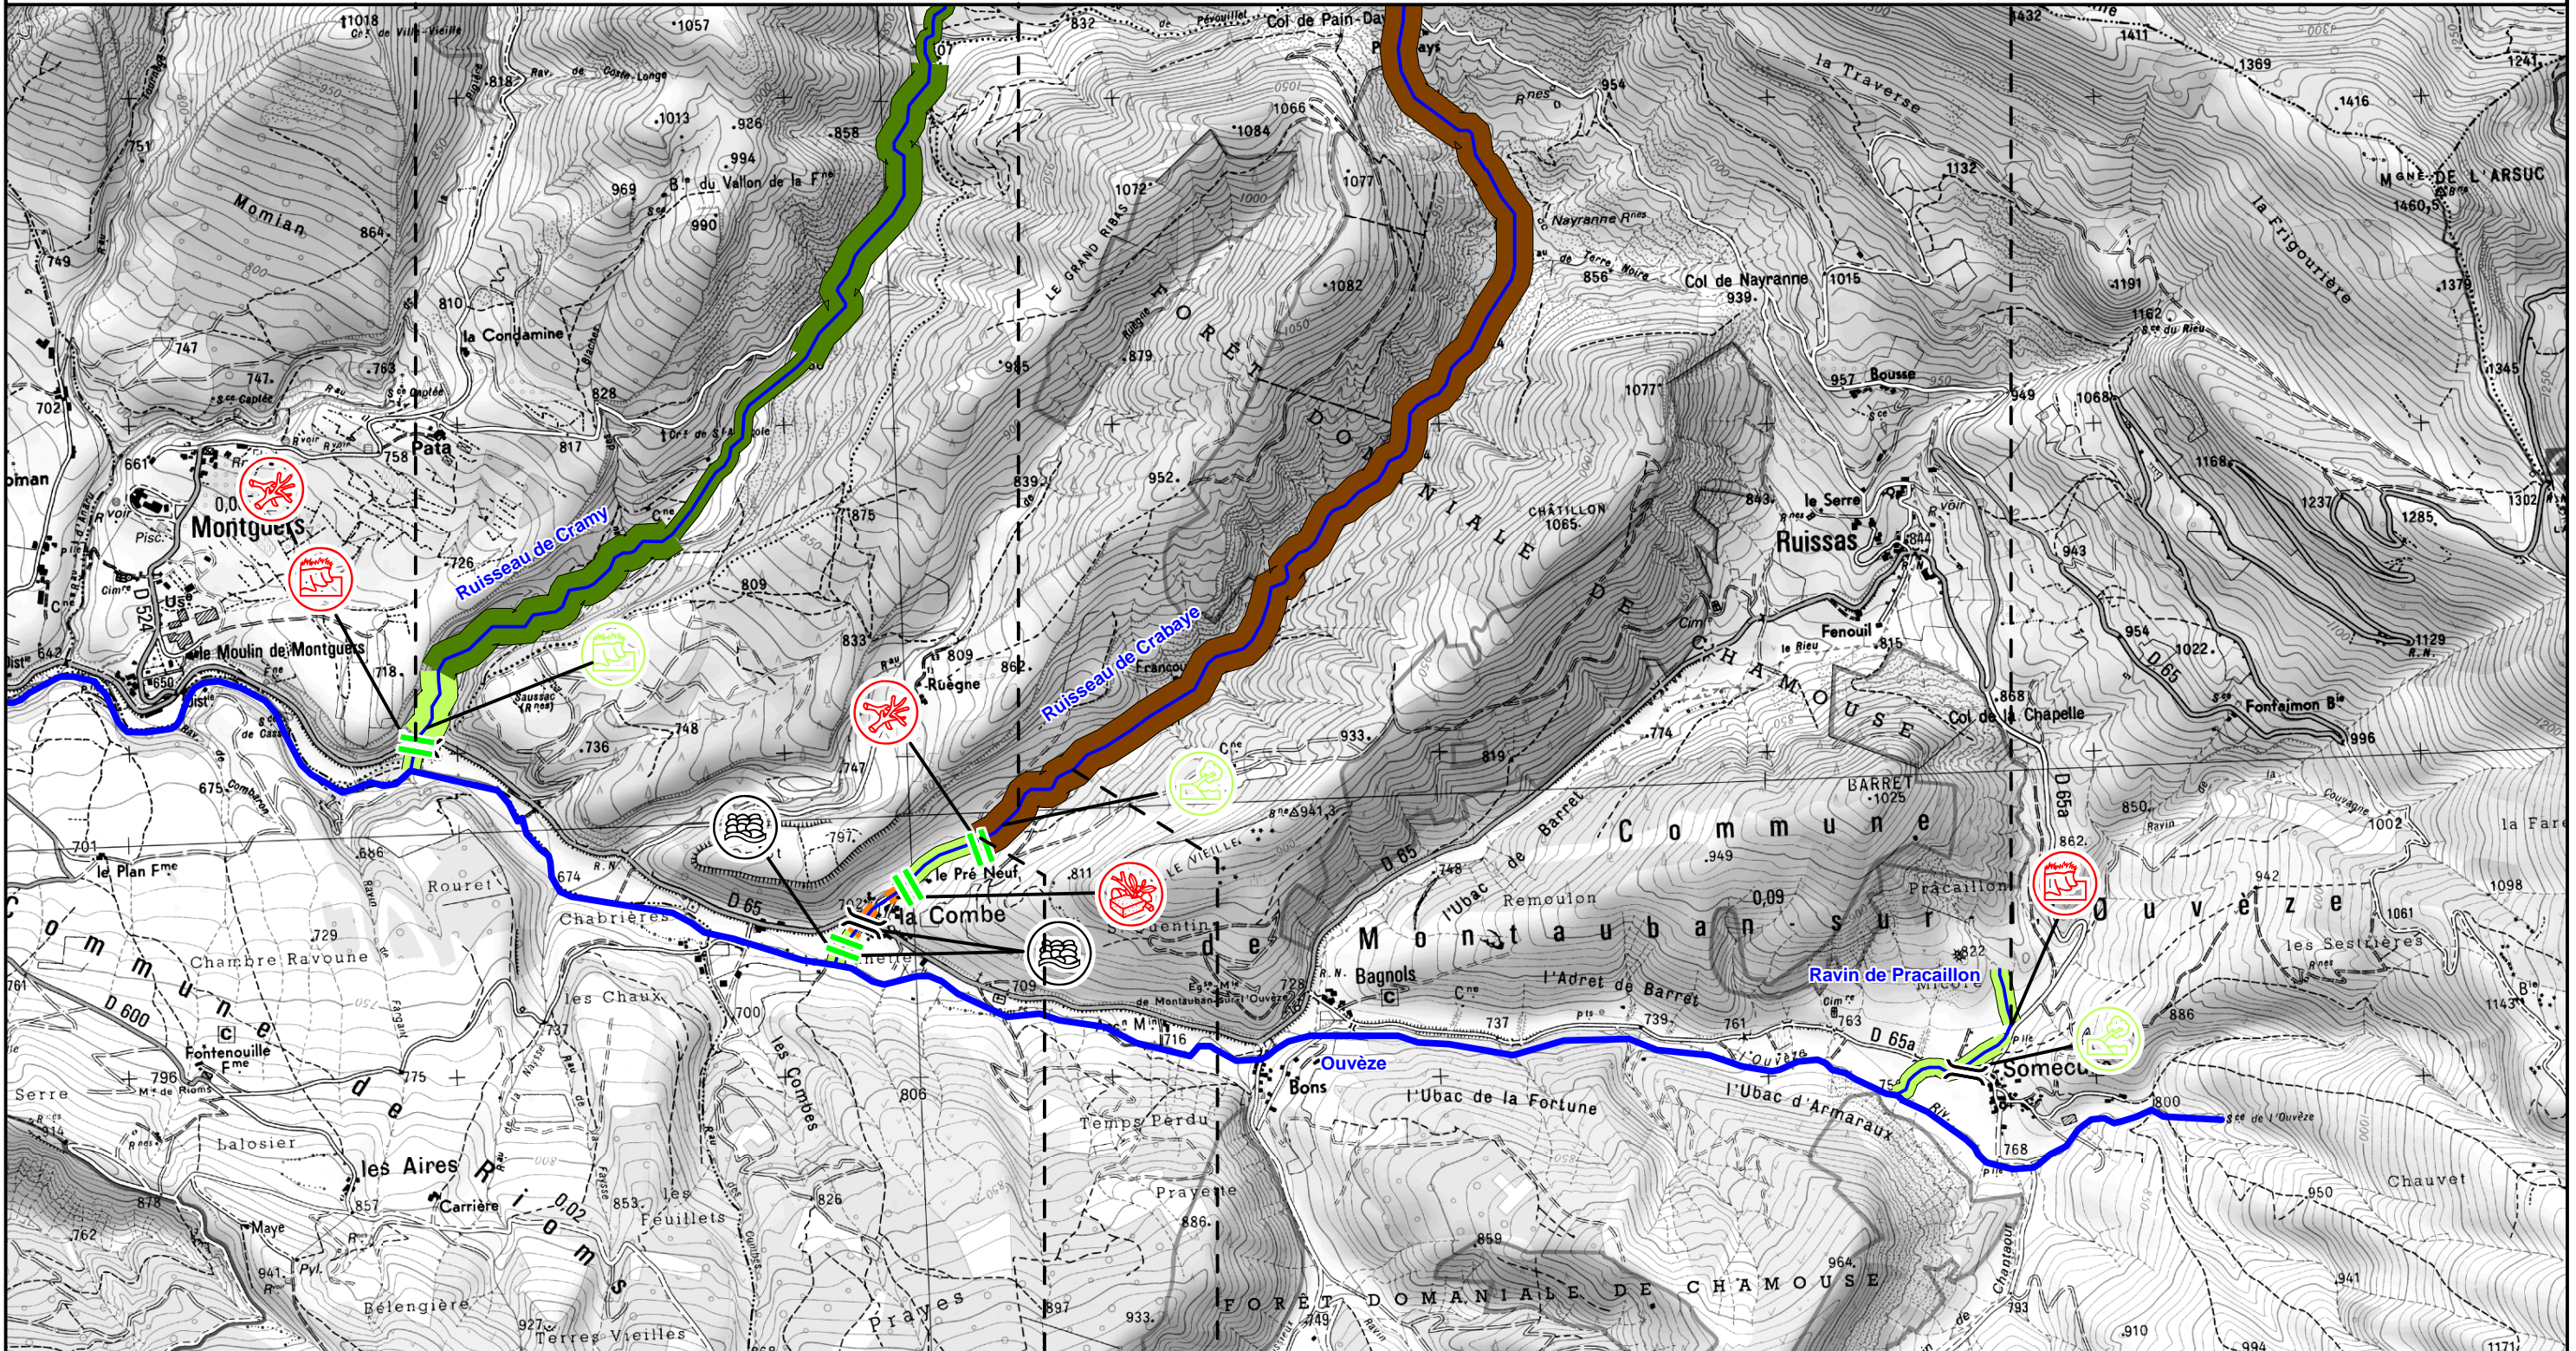
Erosion du chemin agricole
Seuil menacé par l'érosion régressive

Incision du torrent et
risque de création d'encombre

RD 65a menacée
par l'érosion

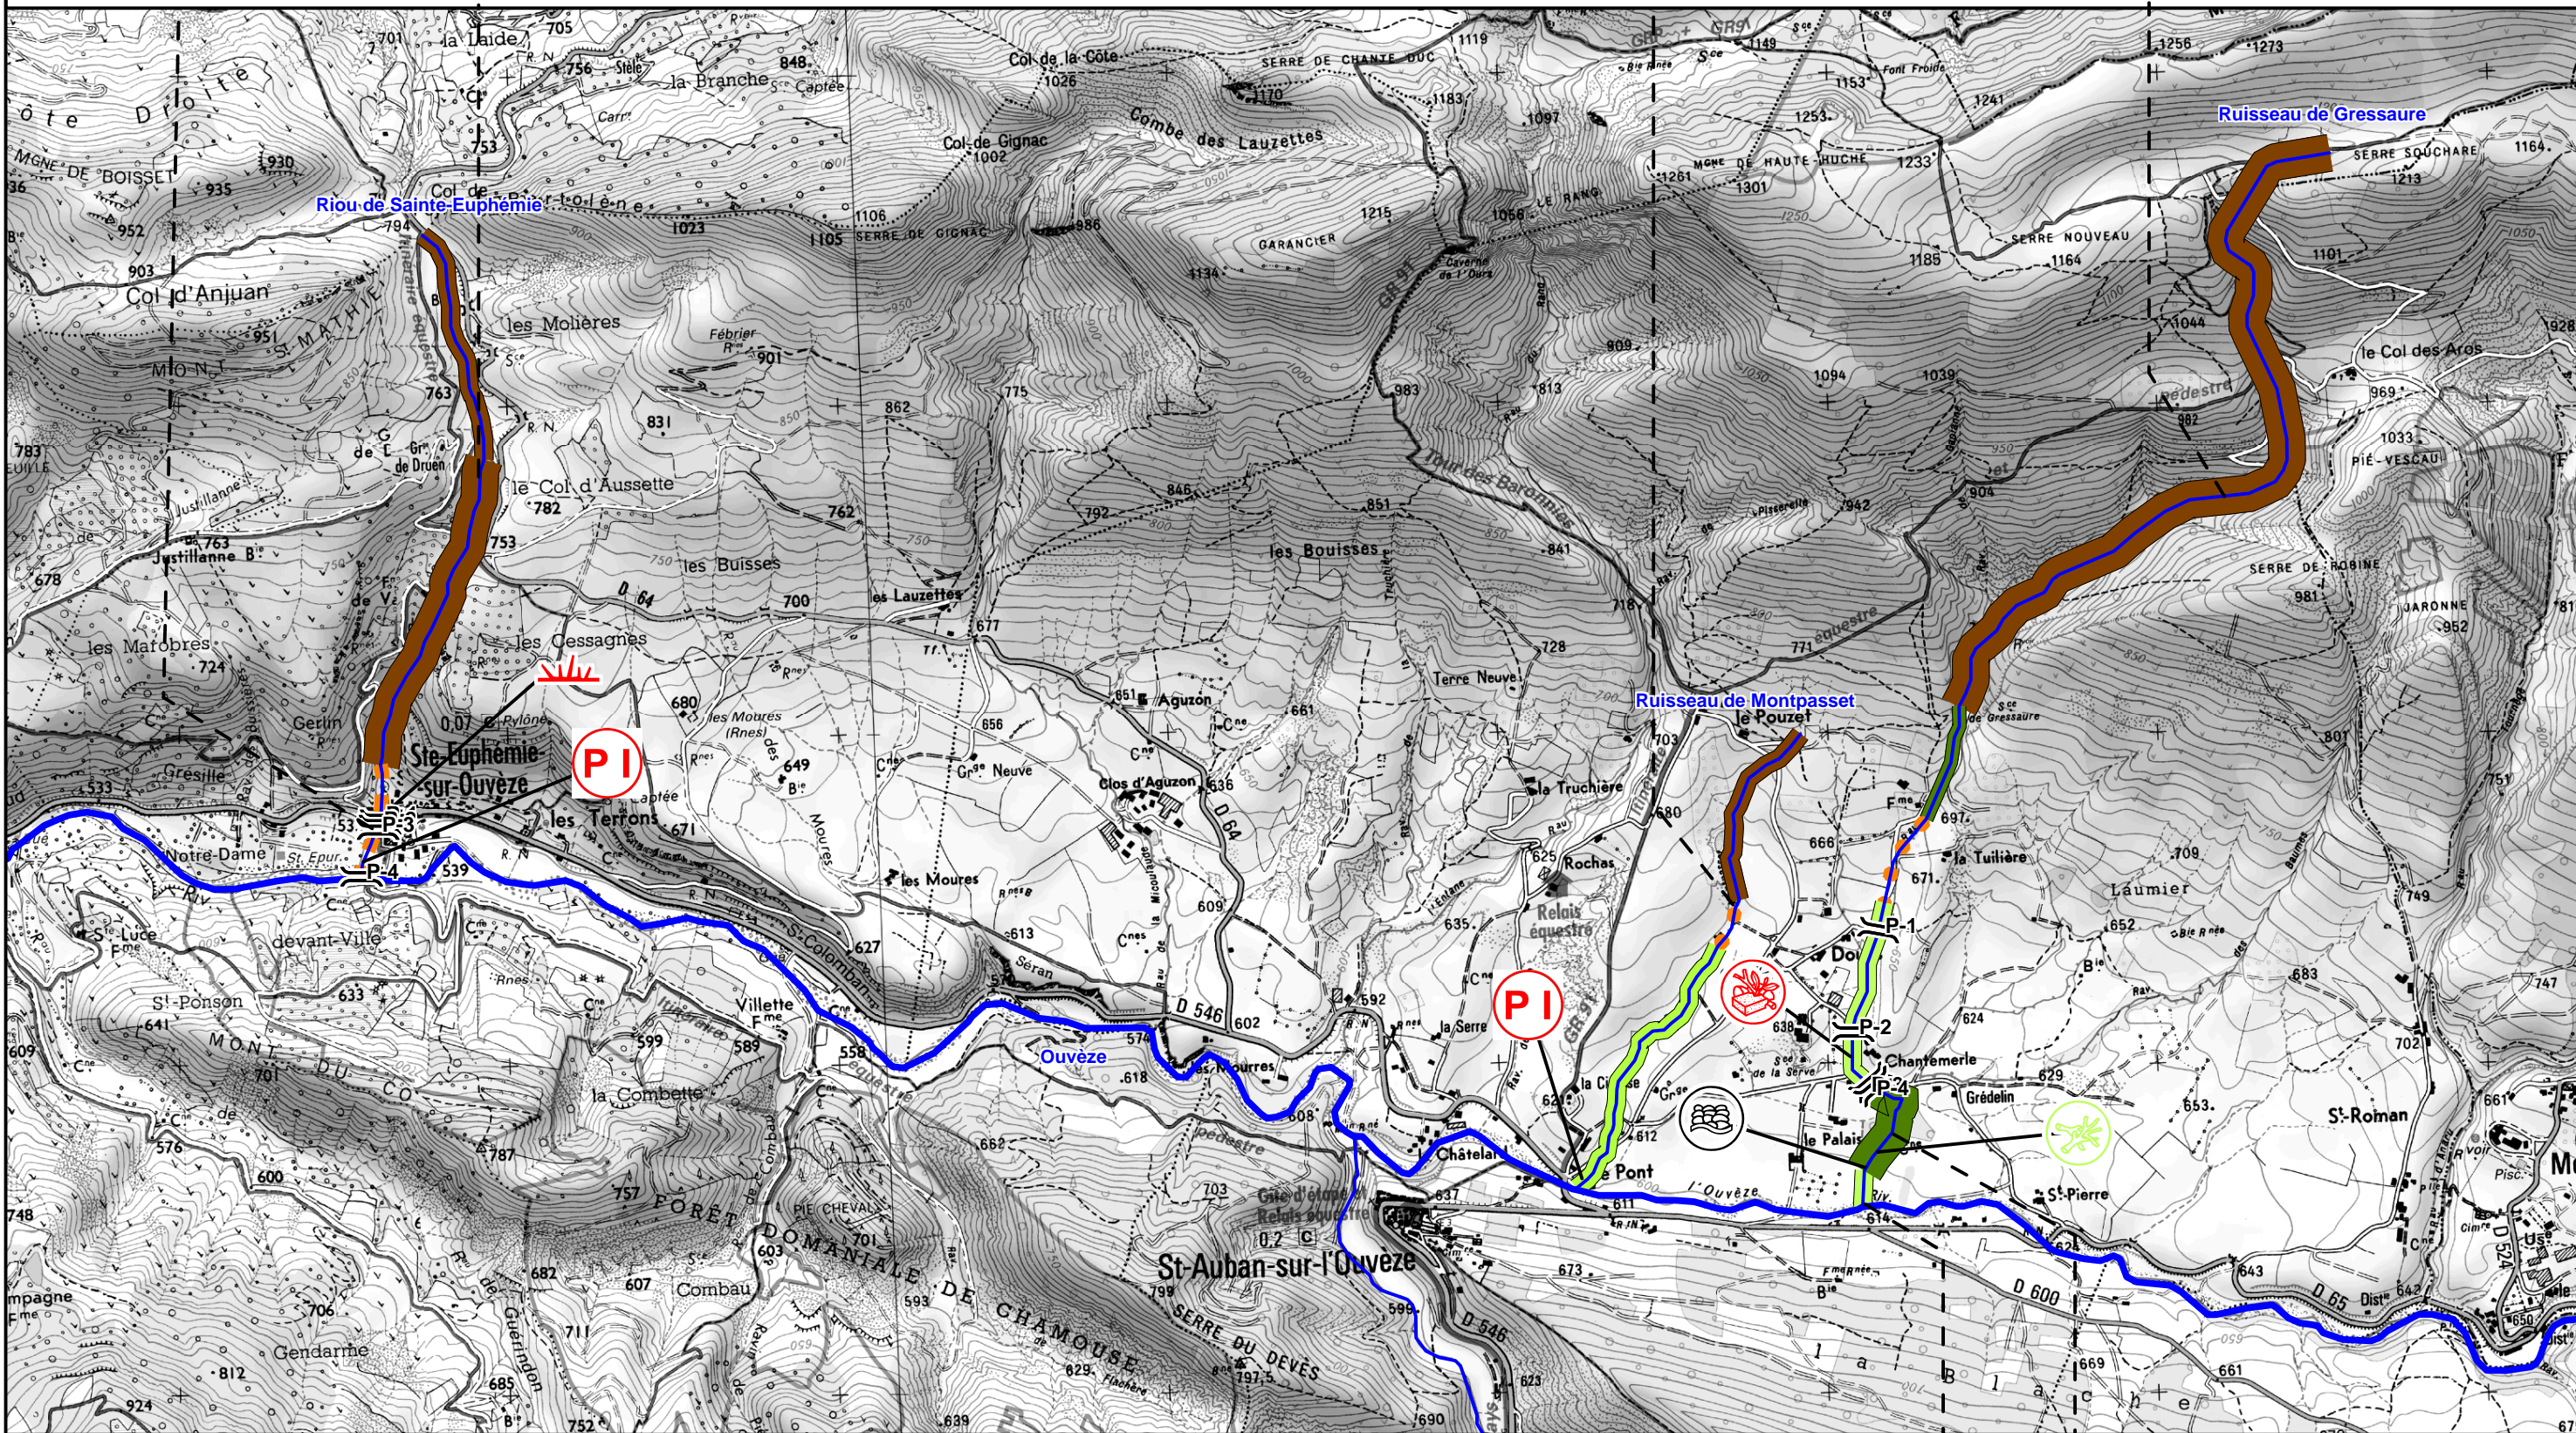
Nombreuses

Retenue agricole
