Plan pluriannuel de restauration et d'entretien de l'Ouvèze et ses affluents Diagnostic du lit et des berges Etat et valeur patrimoniale de la végétation ripicole

Plan pluriannuel de restauration et d'entretien de la végétation de l'Ouvèze et ses affluents

Diagnostic du lit et des berges - Etat et valeur patrimoniale de la végétation ripicole

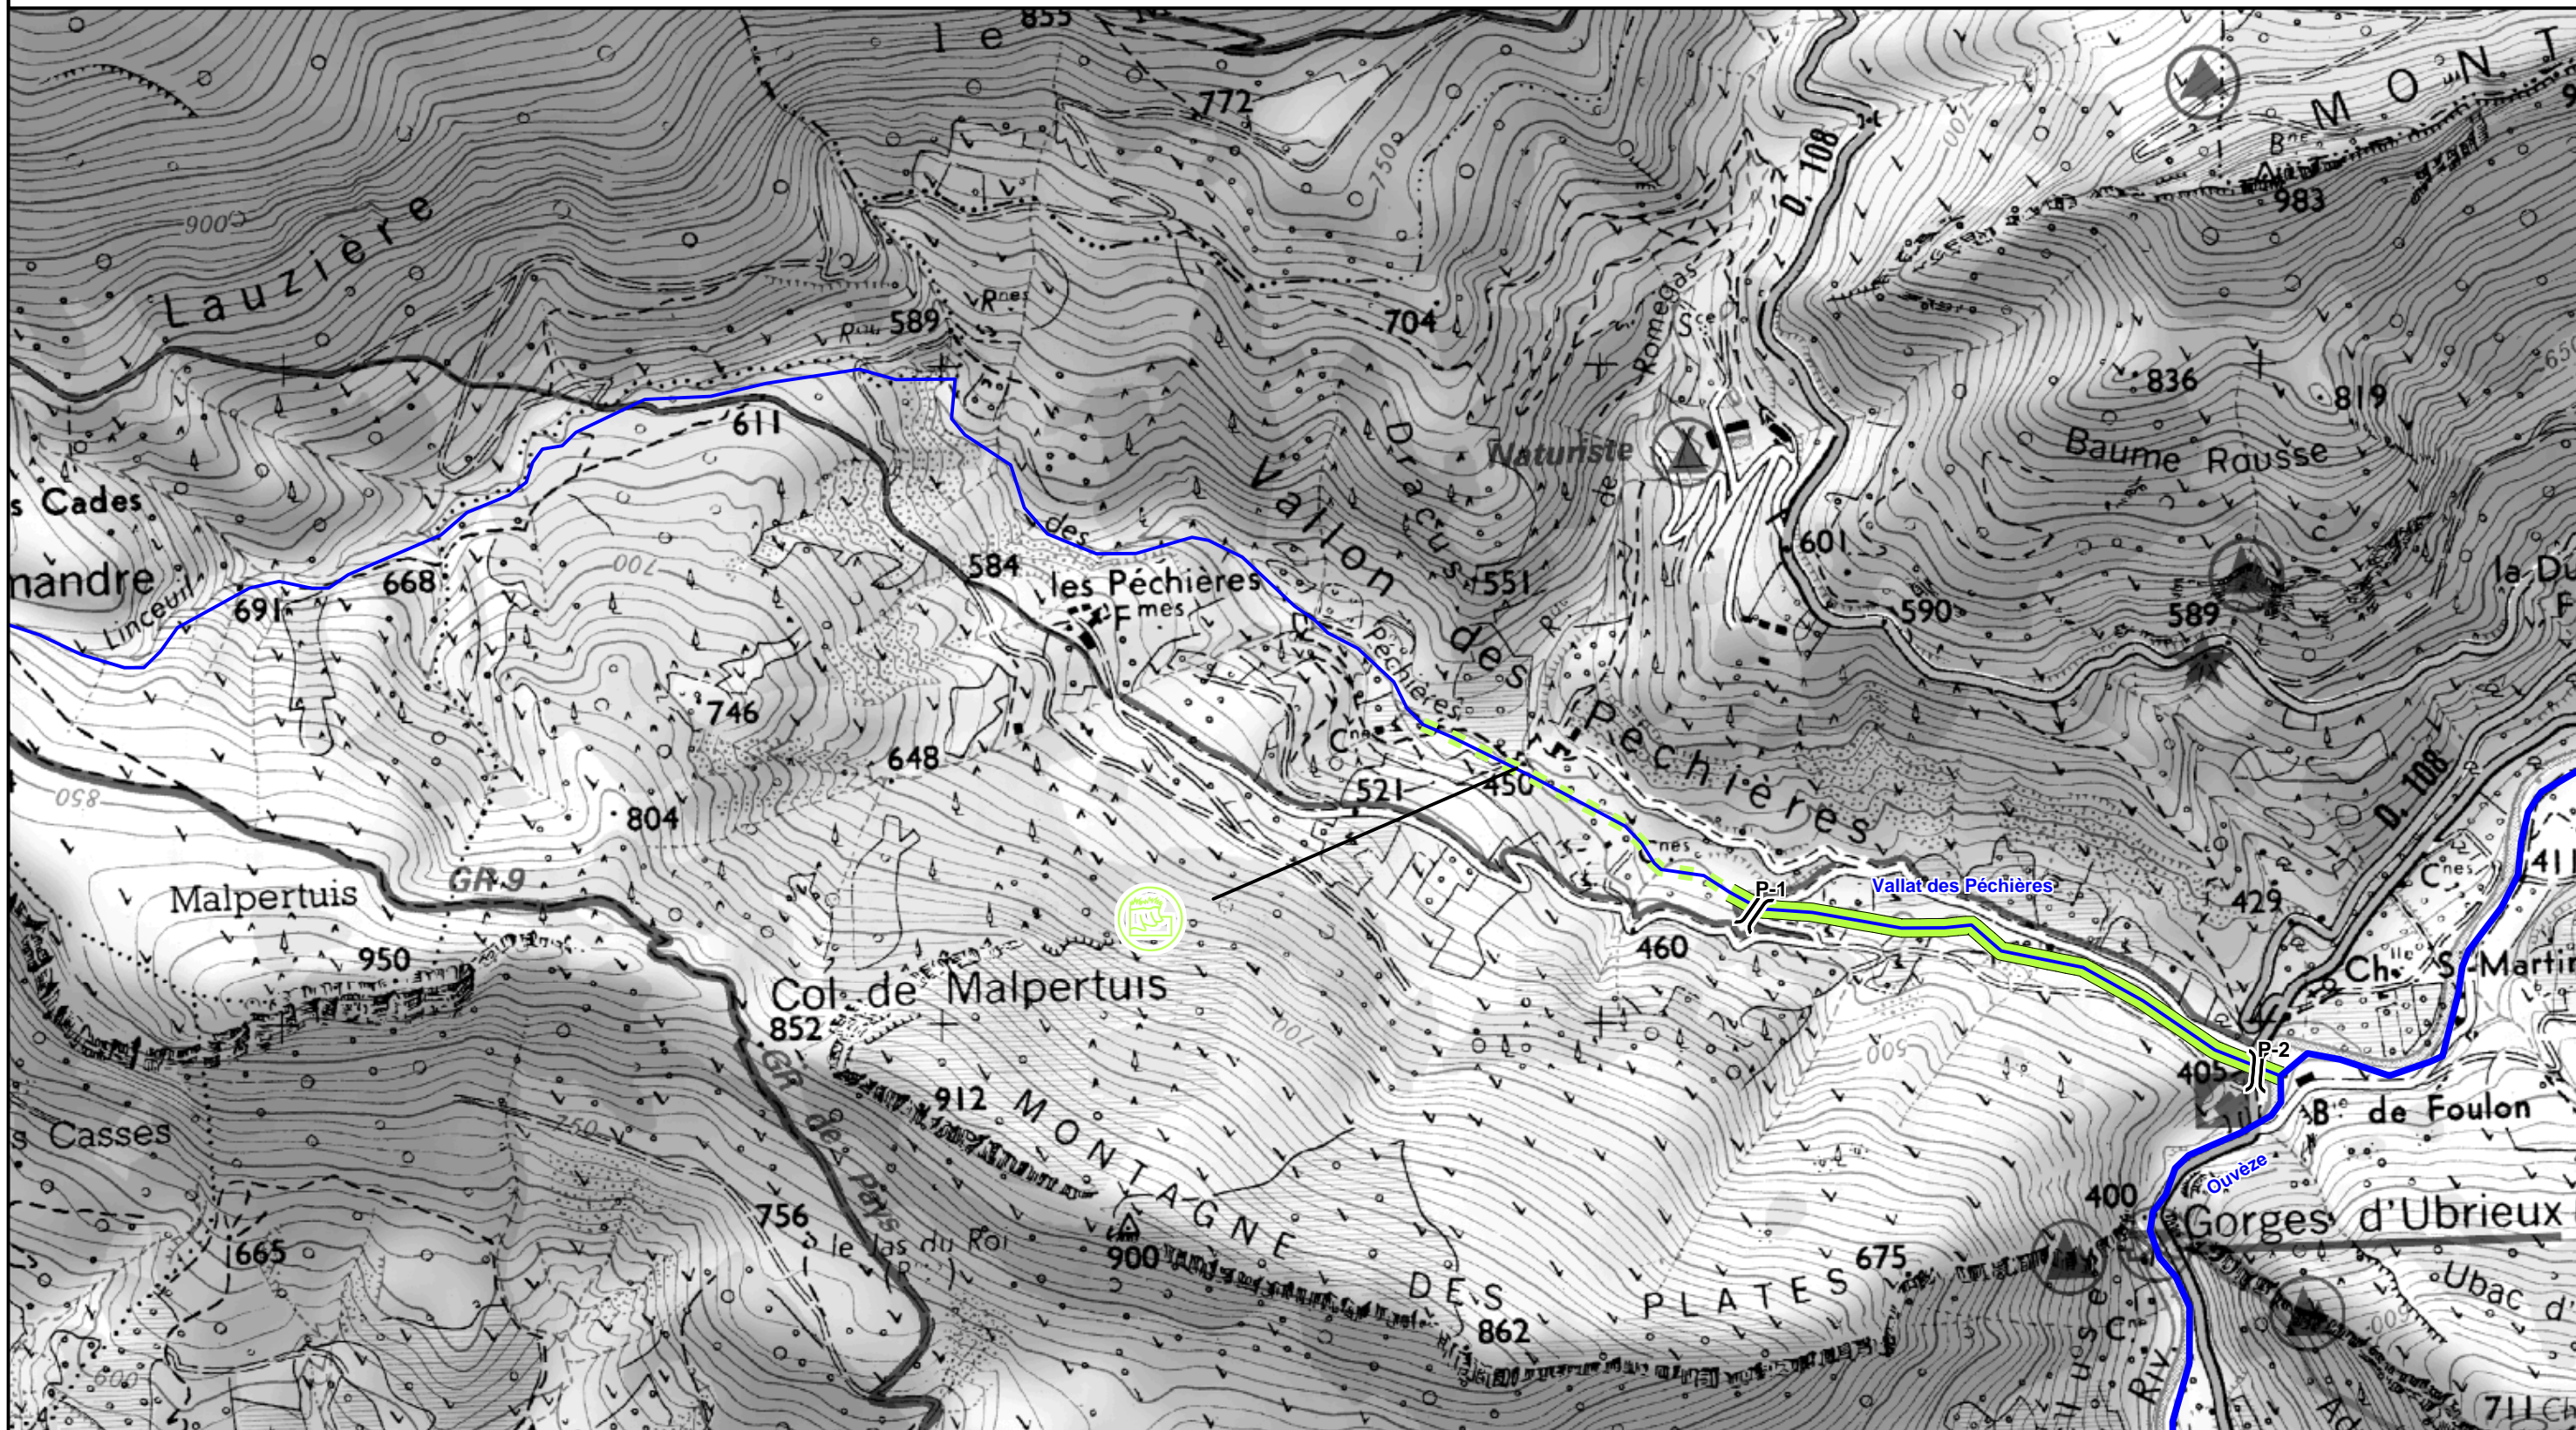
Milieu très fermé
Très peu d'ensolleillement
du sous bois et des eaux

Premier signe de dégradation
de la qualité des eaux

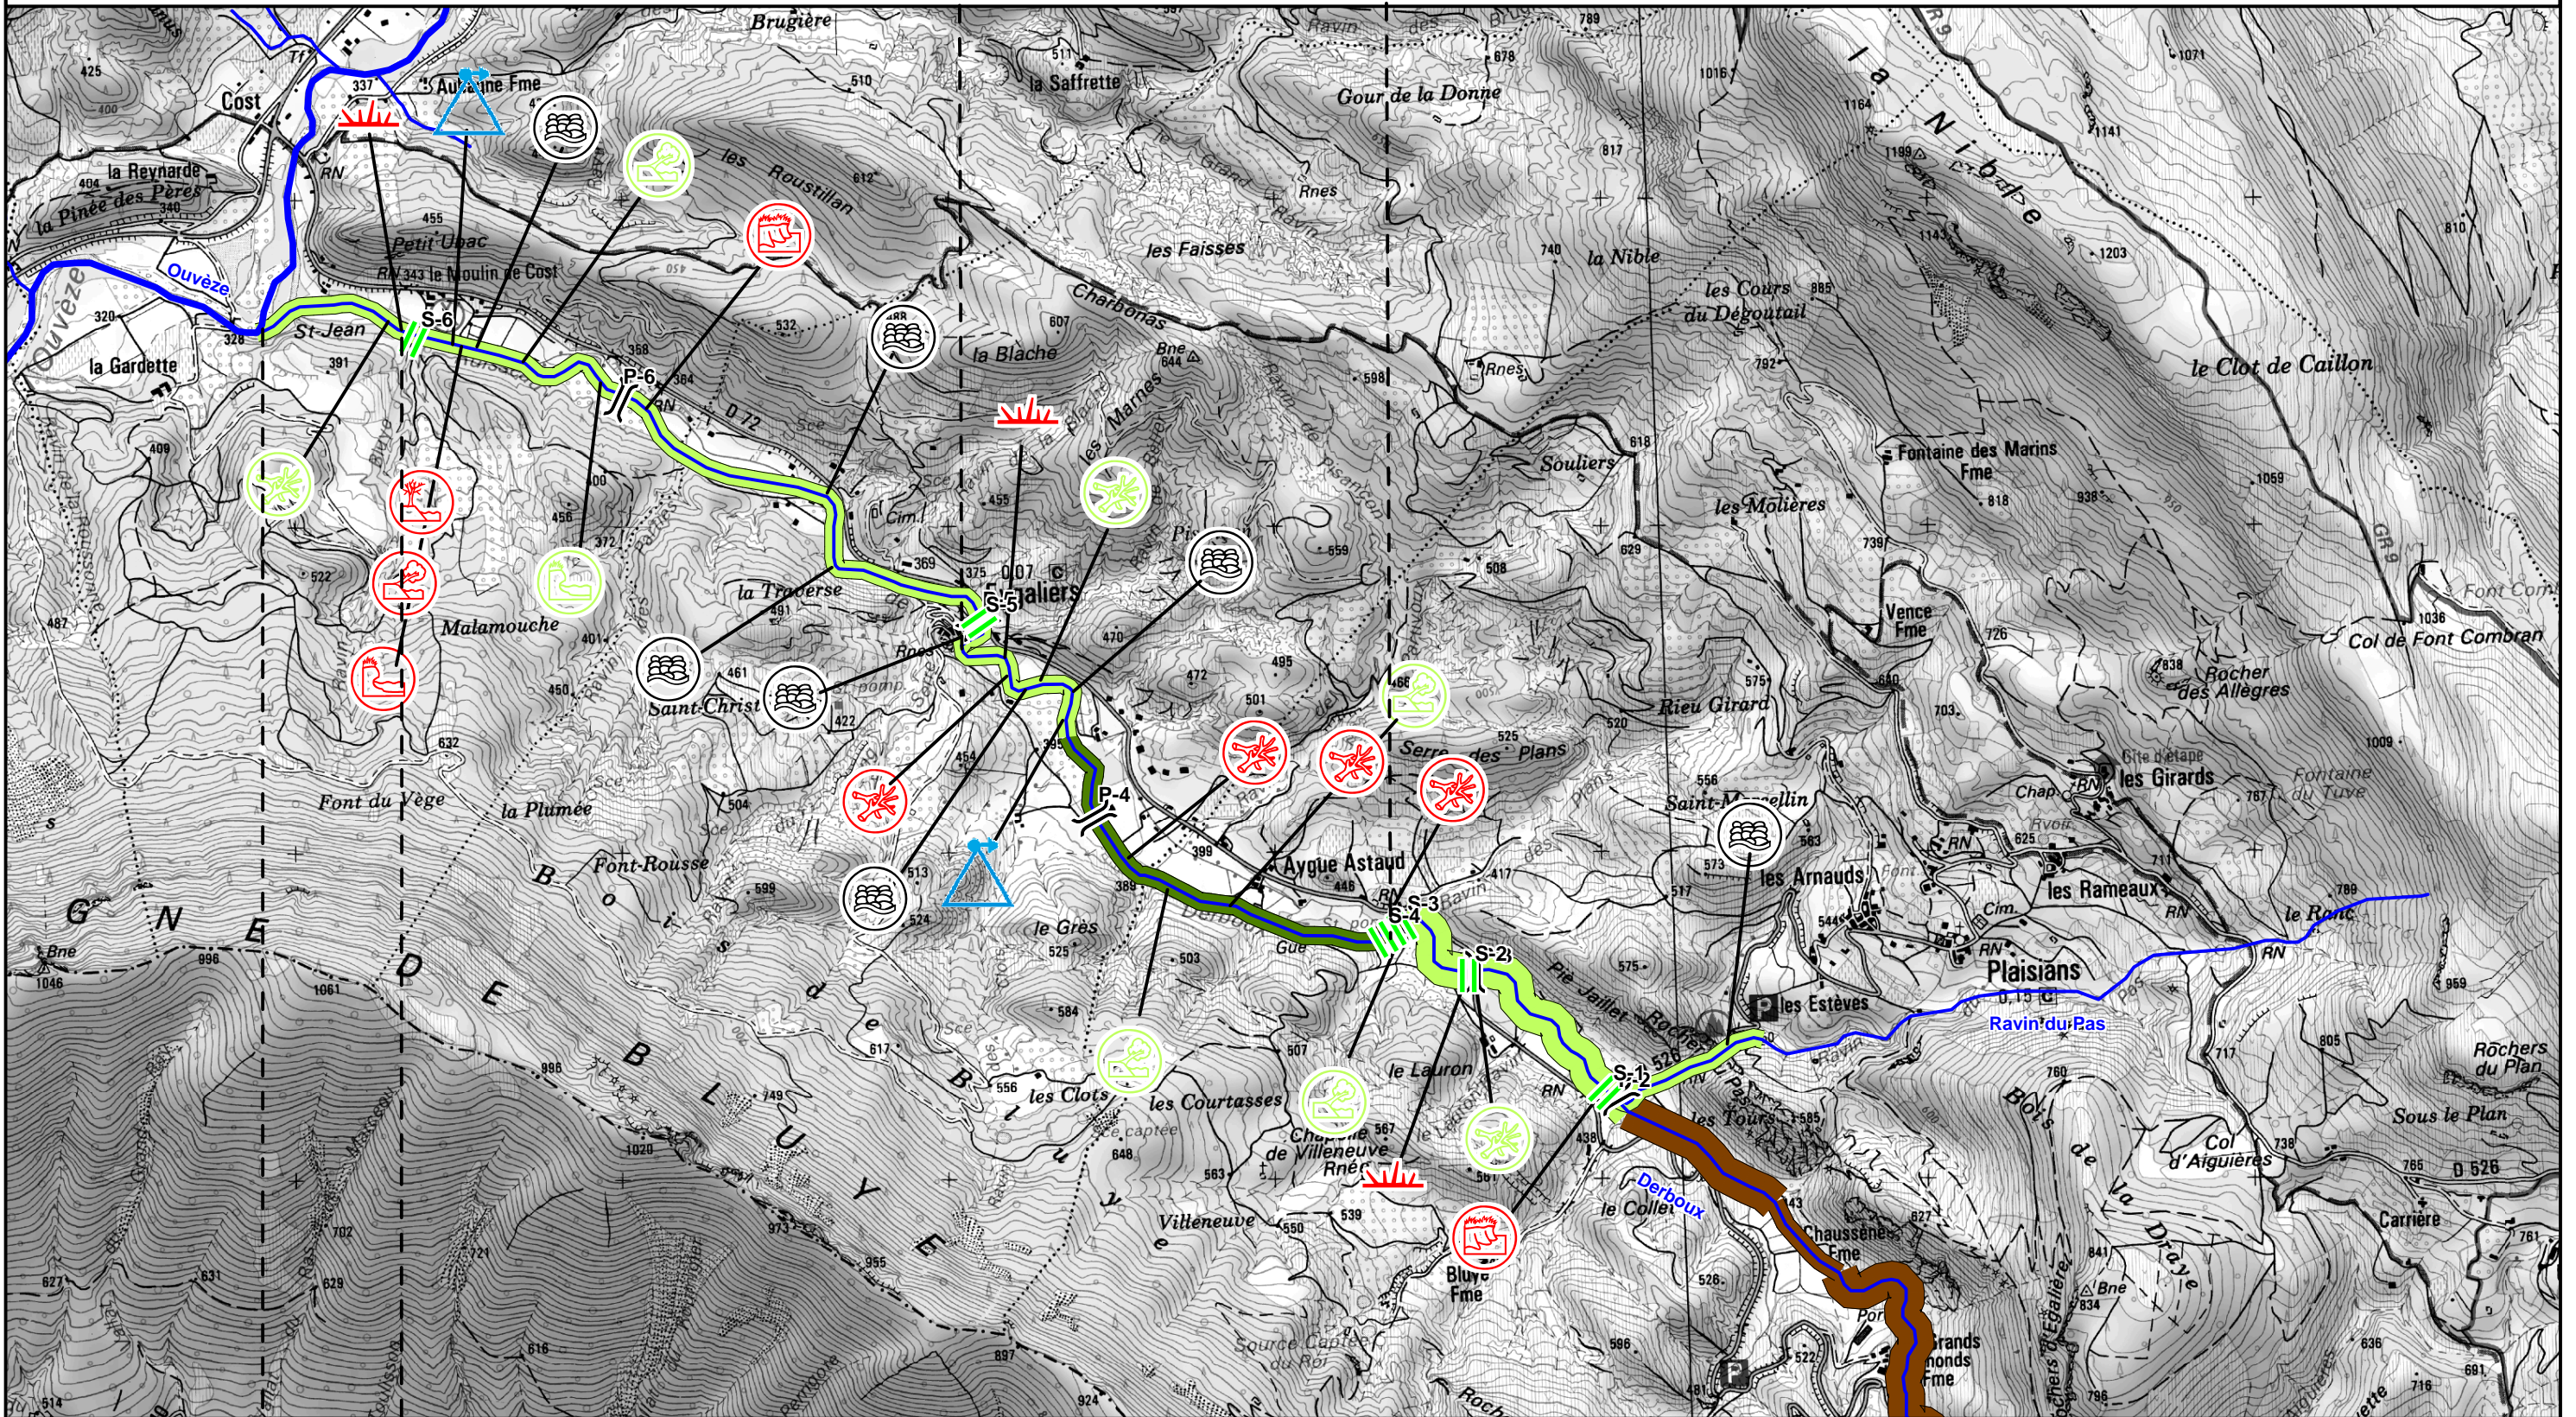
Effondrement de la falaise
en rive gauche

Surverse du canal d'irrigation
