Seuil de la RD 159 a	SECTEUR : 1	S - 2
<i>Cours d'eau : Toulourenc</i>		
<i>Communes : Montbrun les bains</i>

LE MENON ET L'ALAUZON

PONTS

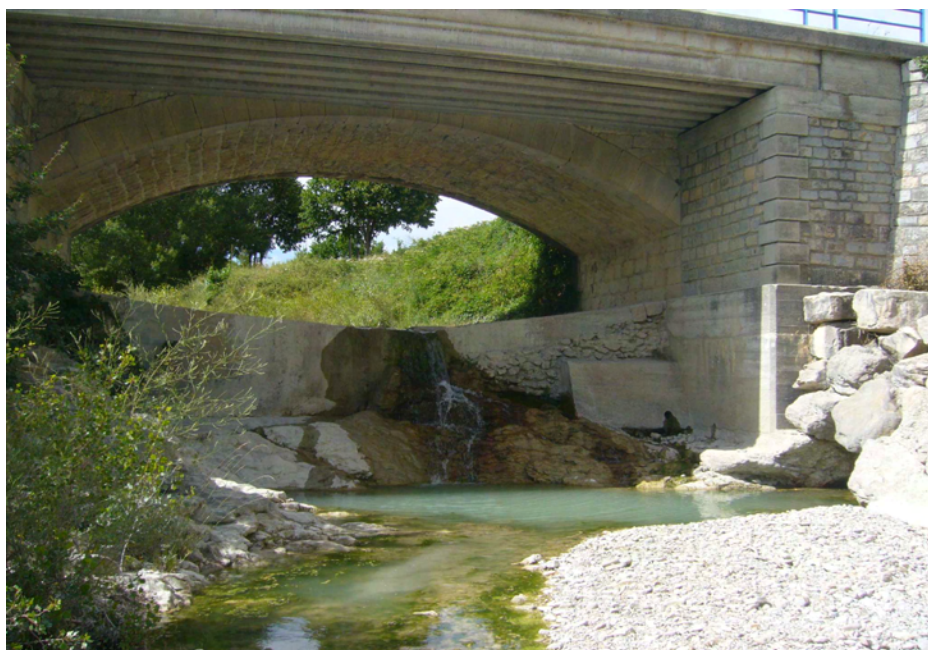
PHOTO

Etat général	B	AB	Mauvais	Très dégradé
Embâcles	OUI	NON		
Affouillements	Abs	Peu	Grand	Dangereux
Impact :	Obstruction	Infranchissabilité	Intérêt écolo	Maintien profil
Possibilité de suppression :	OUI	NON

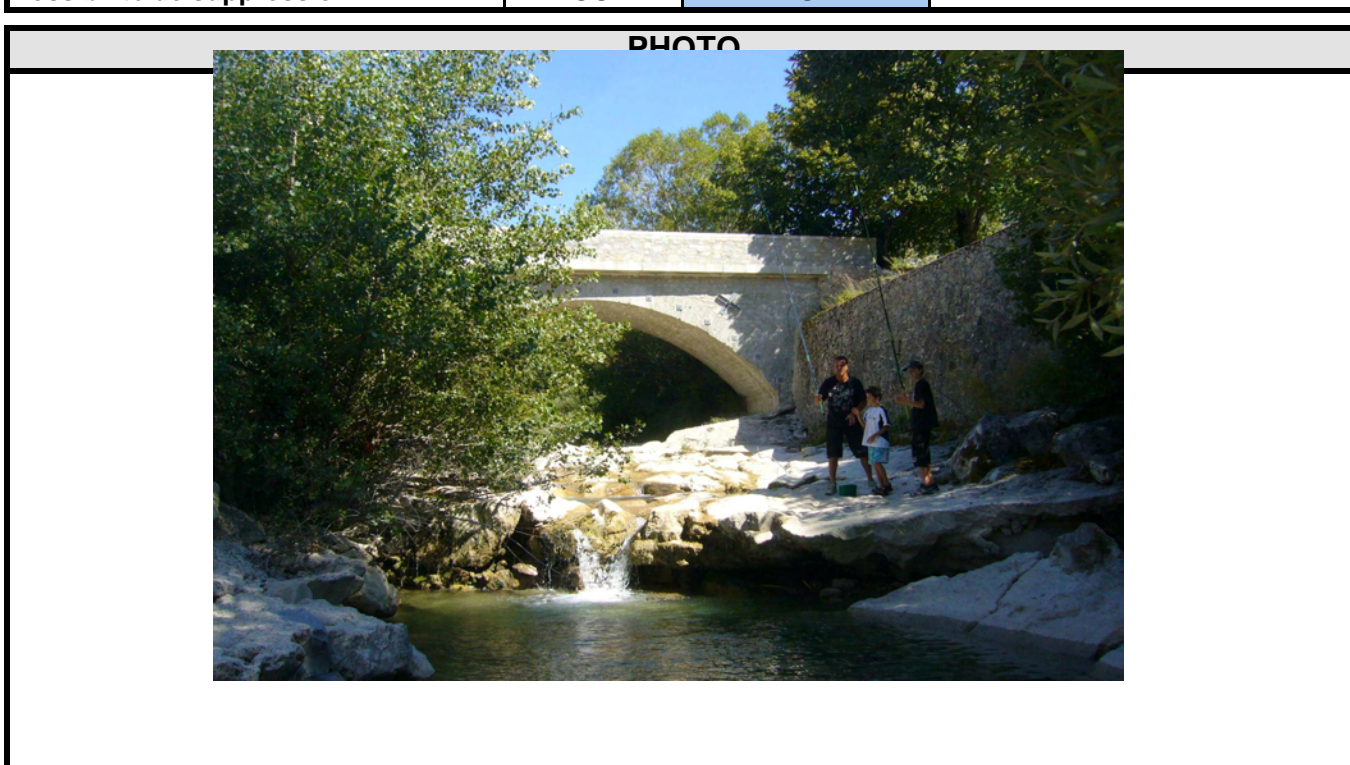
Seuil du Pont de Savoillans	SECTEUR :	S - 3
Cours d'eau : Toulourenc		
Communes : Savoillans

ETAT / ENTRETIEN / IMPACTS				
Etat général	B	AB	Mauvais	Très dégradé
Embâcles	OUI	NON		
Affouillements	Abs	Peu	Grand	Dangereux
Impact :	Obstruction	Infranchissabilité	Intérêt écolo	Maintien profil
Possibilité de suppression :	OUI	NON

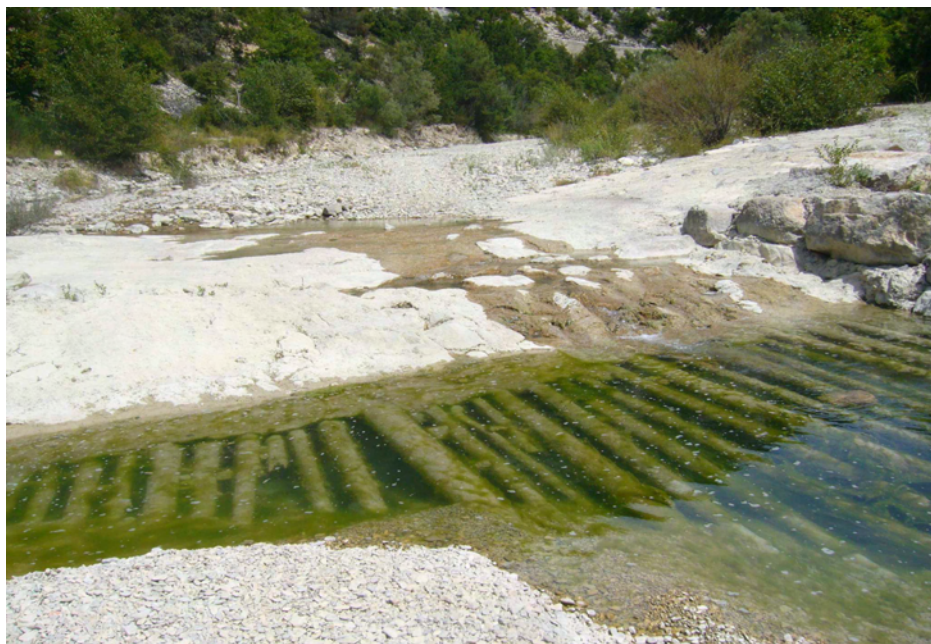
PHOTO

Gué de Brantes	SECTEUR :	S - 4
<i>Cours d'eau : Toulourenc</i>		
<i>Communes : Brantes</i>

Etat général	B	AB	Mauvais	Très dégradé
Embâcles	OUI	NON		
Affouillements	Abs	Peu	Grand	Dangereux
Impact :	Obstruction	Infranchissabilité	Intérêt écolo	Maintien profil
Possibilité de suppression :	OUI	NON

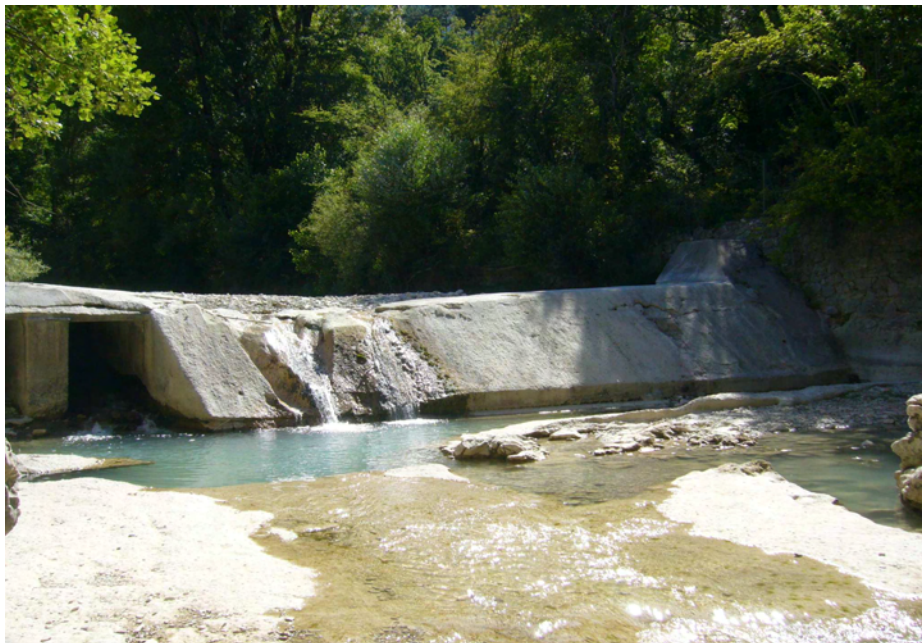
PHOTO

Seuil du Pont de la RD 5	SECTEUR : 2	S - 5
<i>Cours d'eau : Toulourenc</i>		
<i>Communes : Saint Léger du Ventoux</i>

Etat général	B	AB	Mauvais	Très dégradé
Embâcles	OUI	NON		
Affouillements	Abs	Peu	Grand	Dangereux
Impact :	Obstruction	Infranchissabilité	Intérêt écolo	Maintien profil
Possibilité de suppression :	OUI	NON

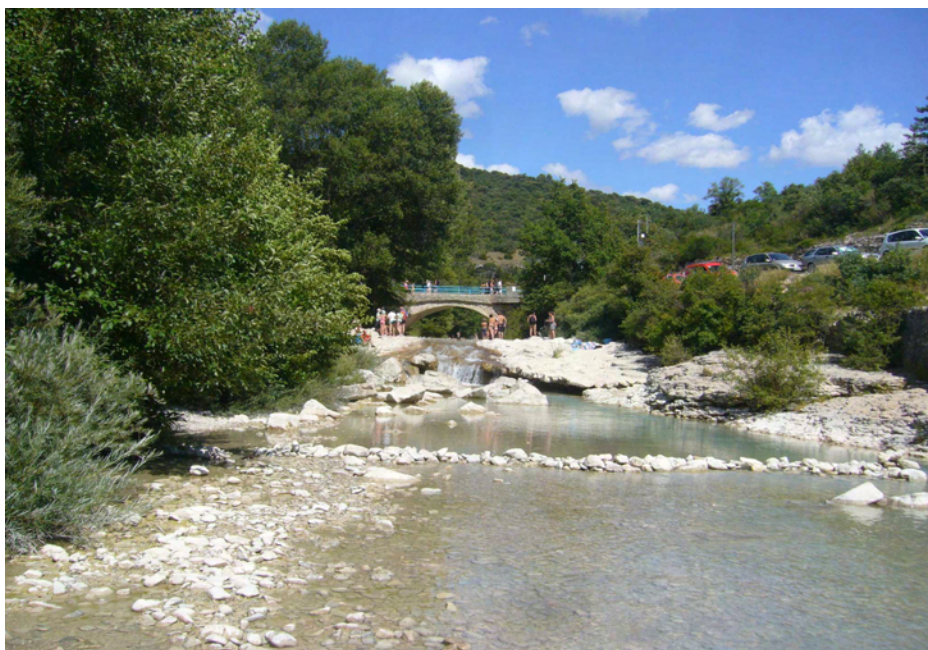
PHOTO

Seuil du clot de Veaux	SECTEUR :	S - 6
<i>Cours d'eau : Toulourenc</i>		
<i>Communes : Mollans s/O - Malaucène</i>

ETAT / ENTRETIEN / IMPACTS				
Etat général	B	AB	Mauvais	Très dégradé
Embâcles	OUI	NON		
Affouillements	Abs	Peu	Grand	Dangereux
Impact :	Obstruction	Infranchissabilité	Intérêt écolo	Maintien profil
Possibilité de suppression :	OUI	NON

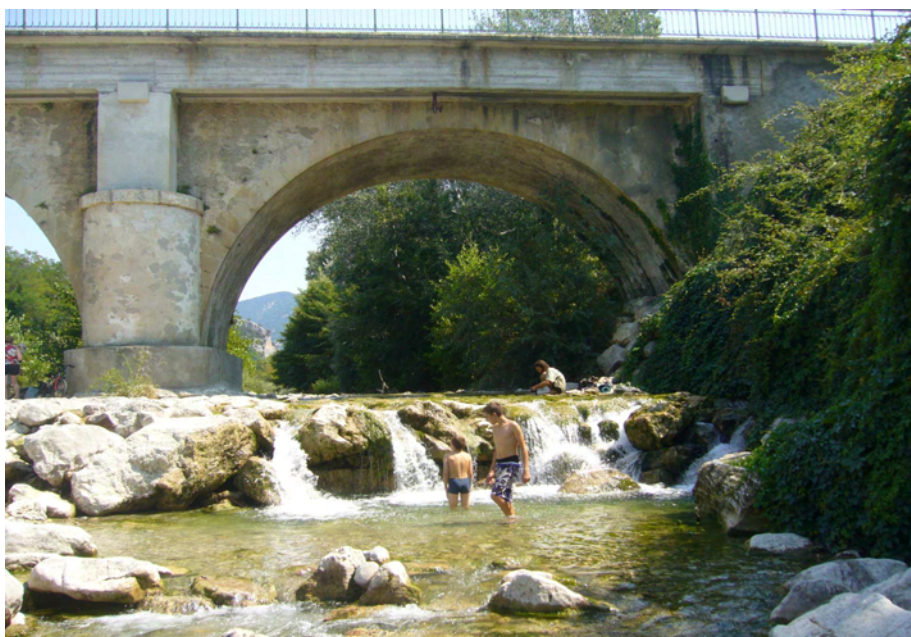
PHOTO

Seuil de la RD 13	SECTEUR :	S-7
<i>Cours d'eau : Toulourenc</i>		
<i>Communes : Mollans s/O - Entrechaux</i>

ETAT / ENTRETIEN / IMPACTS				
Etat général	B	AB	Mauvais	Très dégradé
Embâcles	OUI	NON		
Affouillements	Abs	Peu	Grand	Dangereux
Impact :	Obstruction	Infranchissabilité	Intérêt écolo	Maintien profil
Possibilité de suppression :	OUI	NON

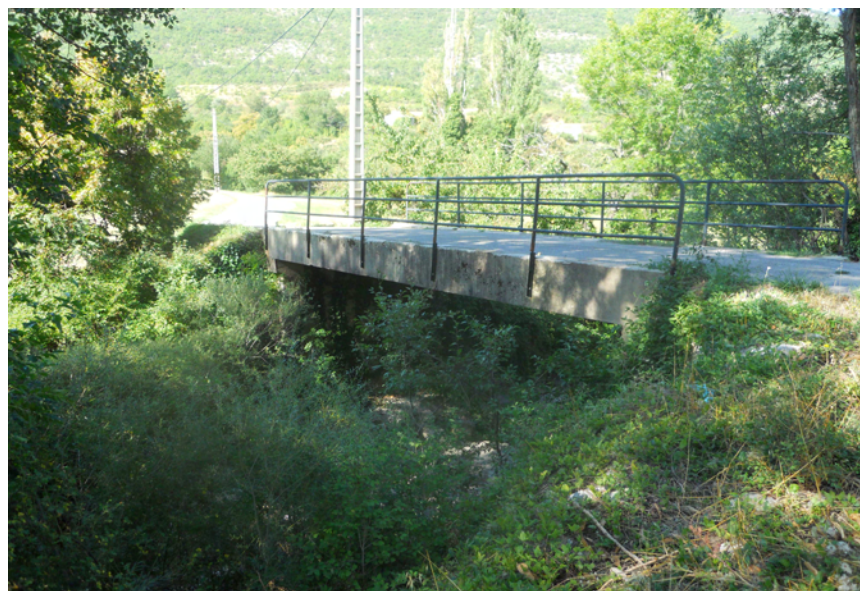
PHOTO / CROQUIS

Pont des Cléments	SECTEUR : /	P - 1
Cours d'eau : Menon		
Commune : La Roche sur le Buis

Embâcle :	OUI	NON		
Affouillement :	Abs	Peu	Grand	Dangereux
Encombrement :	Végétation	Galets, Blocs	Atterrissement	Aucun

Etat général :	B	AB	Mauvais	Très dégradé
Etat fondements (pîles, parement...) :	B	AB	Mauvais	Très dégradé
Etat du radier :	R.A.S.	Enfoncement	Exhaussement	
Sensible aux embâcles :	OUI	NON		
Possibilité de suppression :	OUI	NON

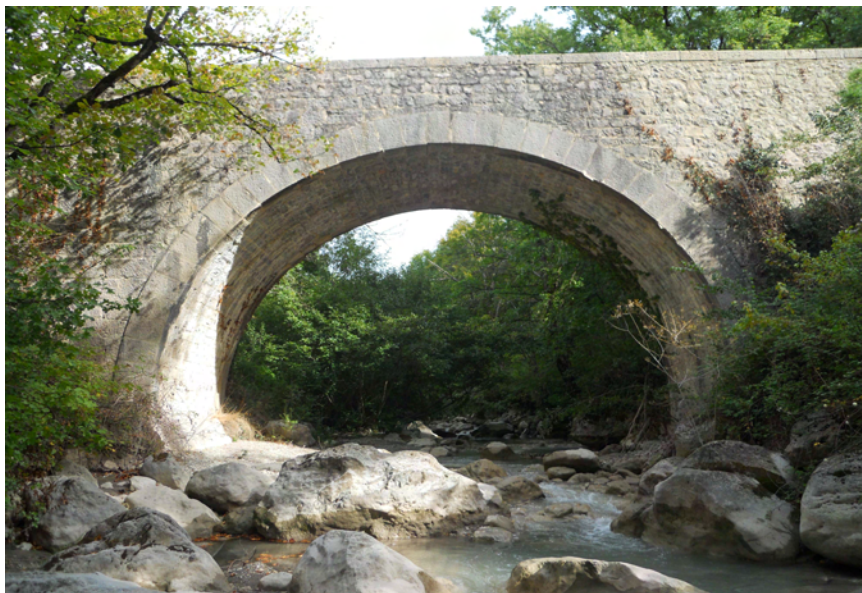
PHOTO / CROQUIS

Pont de Selle	SECTEUR : /	P - 2
Cours d'eau : Menon		
Commune : La Roche sur le Buis

Embâcle :	OUI	NON		
Affouillement :	Abs	Peu	Grand	Dangereux
Encombrement :	Végétation	Galets, Blocs	Atterrissement	Aucun

Etat général :	B	AB	Mauvais	Très dégradé
Etat fondements (pîles, parement...) :	B	AB	Mauvais	Très dégradé
Etat du radier :	R.A.S.	Enfoncement	Exhaussement	
Sensible aux embâcles :	OUI	NON		
Possibilité de suppression :	OUI	NON

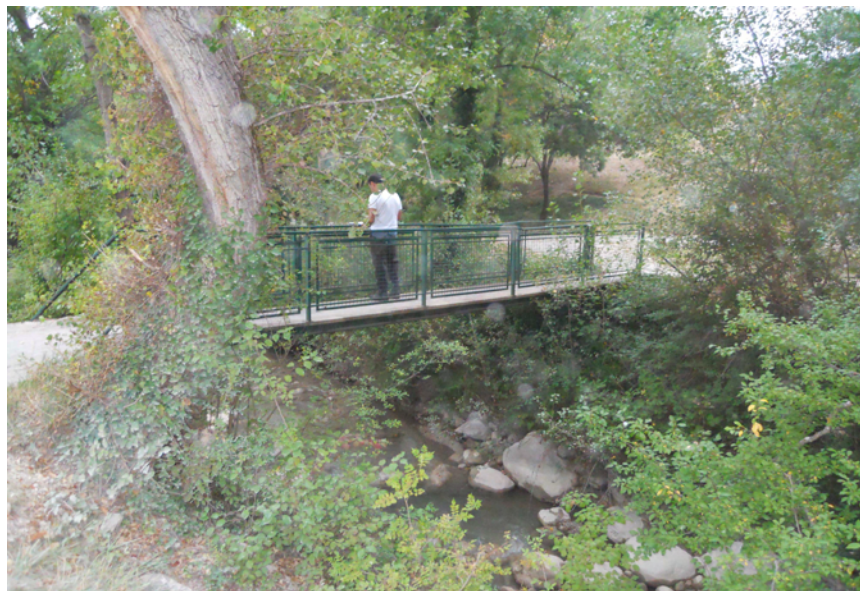
PHOTO / CROQUIS

Passerelle de Malgras	SECTEUR : /	P - 3
Cours d'eau : Menon		
Commune : La Roche sur le Buis

Embâcle :	OUI	NON		
Affouillement :	Abs	Peu	Grand	Dangereux
Encombrement :	Végétation	Galets, Blocs	Atterrissement	Aucun

Etat général :	B	AB	Mauvais	Très dégradé
Etat fondements (pîles, parement...) :	B	AB	Mauvais	Très dégradé
Etat du radier :	R.A.S.	Enfoncement	Exhaussement	
Sensible aux embâcles :	OUI	NON		
Possibilité de suppression :	OUI	NON

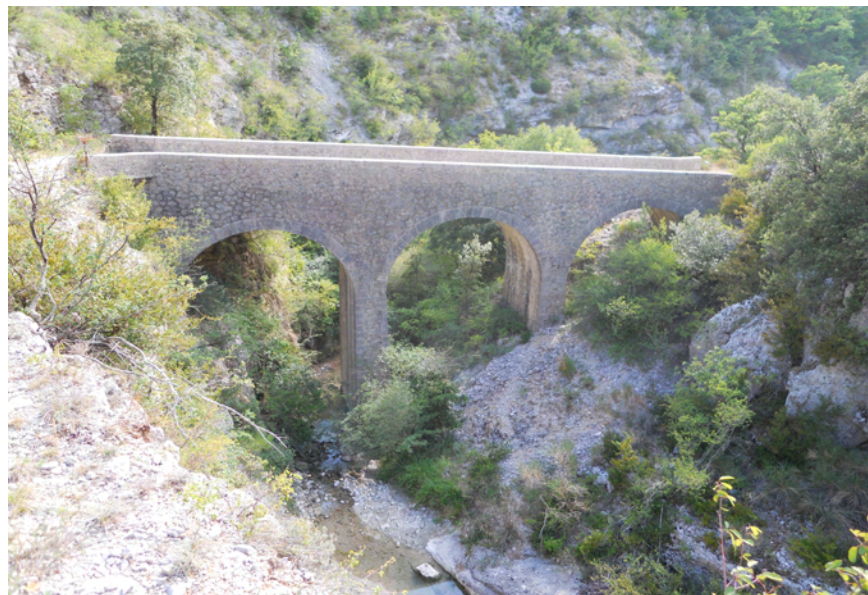
PHOTO / CROQUIS

Pont des Voutes	SECTEUR : /	P - 1
Cours d'eau : Alauzon		
Commune : La Roche sur le Buis

Embâcle :	OUI	NON		
Affouillement :	Abs	Peu	Grand	Dangereux
Encombrement :	Végétation	Galets, Blocs	Atterrissement	Aucun

Etat général :	B	AB	Mauvais	Très dégradé
Etat fondements (pîles, parement...) :	B	AB	Mauvais	Très dégradé
Etat du radier :	R.A.S.	Enfoncement	Exhaussement	
Sensible aux embâcles :	OUI	NON		
Possibilité de suppression :	OUI	NON

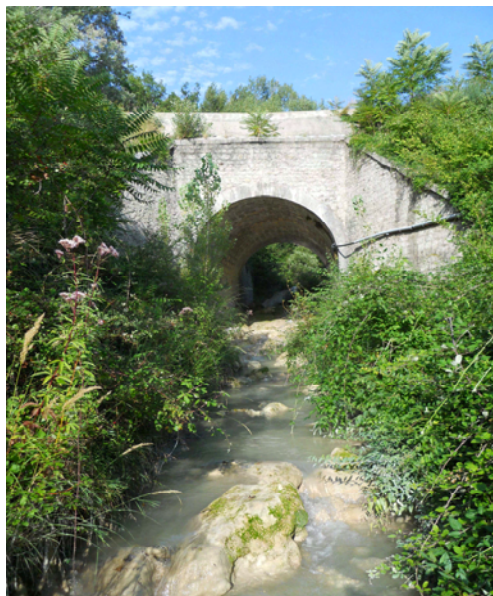
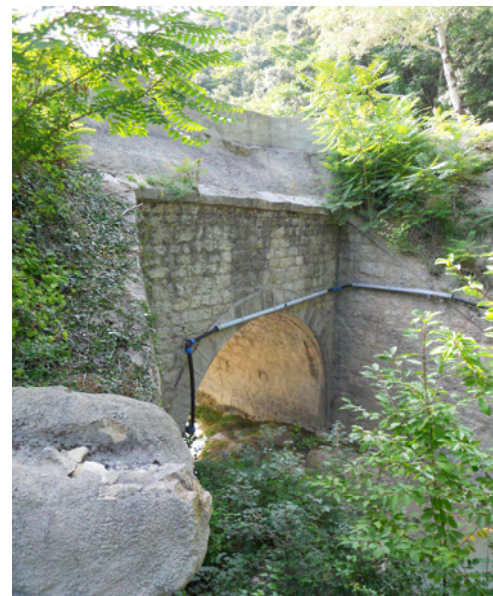
PHOTO / CROQUIS

Pont de la RD 159	SECTEUR : /	P - 2
Cours d'eau : Alauzon		
Commune : La Roche sur le Buis

Embâcle :	OUI	NON		
Affouillement :	Abs	Peu	Grand	Dangereux
Encombrement :	Végétation	Galets, Blocs	Atterrissement	Aucun

Etat général :	B	AB	Mauvais	Très dégradé
Etat fondements (pîles, parement...) :	B	AB	Mauvais	Très dégradé
Etat du radier :	R.A.S.	Enfoncement	Exhaussement	
Sensible aux embâcles :	OUI	NON		
Possibilité de suppression :	OUI	NON

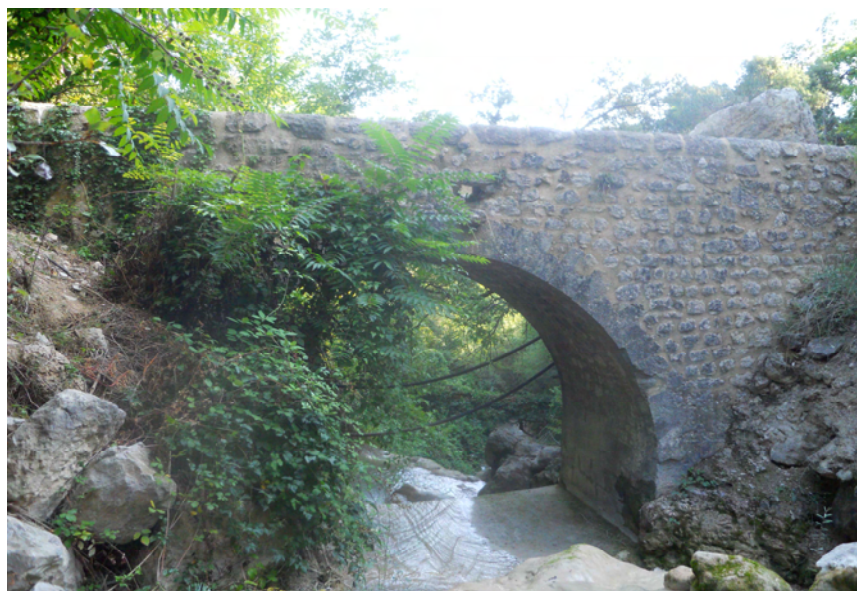
PHOTO / CROQUIS

Pont "les Baties"	SECTEUR : /	P - 3
Cours d'eau : Alauzon		
Commune : La Roche sur le Buis

Embâcle :	OUI	NON		
Affouillement :	Abs	Peu	Grand	Dangereux
Encombrement :	Végétation	Galets, Blocs	Atterrissement	Aucun

Etat général :	B	AB	Mauvais	Très dégradé
Etat fondements (pîles, parement...) :	B	AB	Mauvais	Très dégradé
Etat du radier :	R.A.S.	Enfoncement	Exhaussement	
Sensible aux embâcles :	OUI	NON		
Possibilité de suppression :	OUI	NON

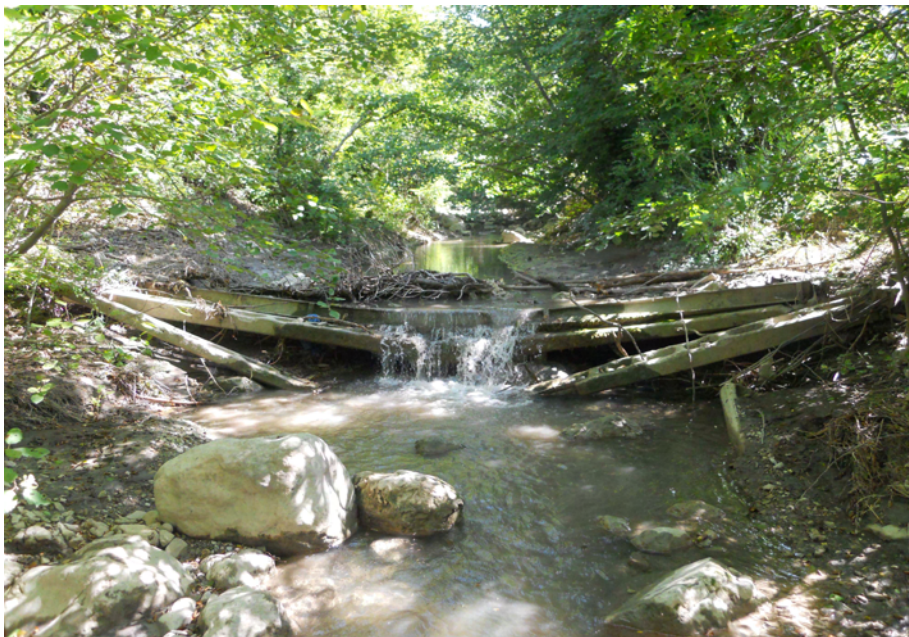
PHOTO

Seuil "les Jean Jean" (1)	SECTEUR : /	S - 1
Cours d'eau : Menon		
Commune : La Roche sur le Buis

Etat général	B	AB	Mauvais	Très dégradé
Embâcles	OUI	NON		
Affouillements	Abs	Peu	Grand	Dangereux
Impact :	Obstruction	Infranchissabilité	Intérêt écolo	Maintien profil
Possibilité de suppression :	OUI	NON

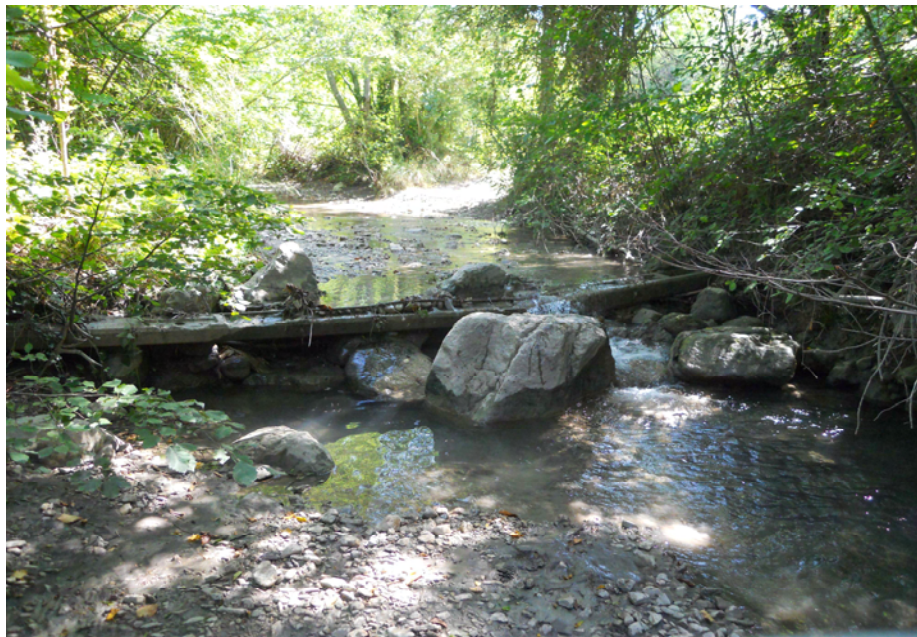
PHOTO

Seuil "les Jean Jean" (2)	SECTEUR : /	S - 2
Cours d'eau : Menon		
Commune : La Roche sur le Buis

Etat général	B	AB	Mauvais	Très dégradé
Embâcles	OUI	NON		
Affouillements	Abs	Peu	Grand	Dangereux
Impact :	Obstruction	Infranchissabilité	Intérêt écolo	Maintien profil
Possibilité de suppression :	OUI	NON

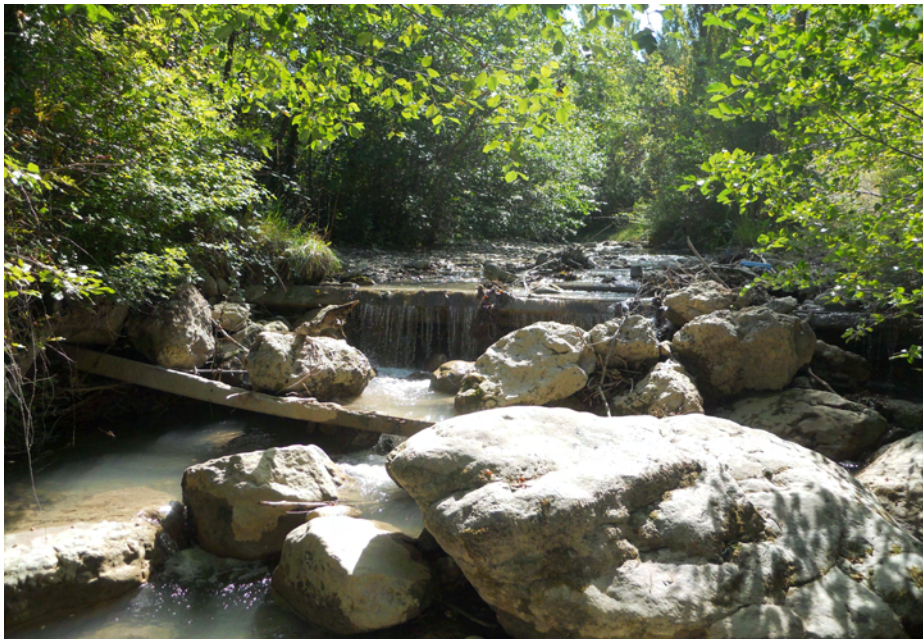
PHOTO

Seuil "les Barnoins"	SECTEUR : /	S - 3
<i>Cours d'eau : Menon</i>		
<i>Commune : La Roche sur le Buis</i>

Etat général	B	AB	Mauvais	Très dégradé
Embâcles	OUI	NON		
Affouillements	Abs	Peu	Grand	Dangereux
Impact :	Obstruction	Infranchissabilité	Intérêt écolo	Maintien profil
Possibilité de suppression :	OUI	NON

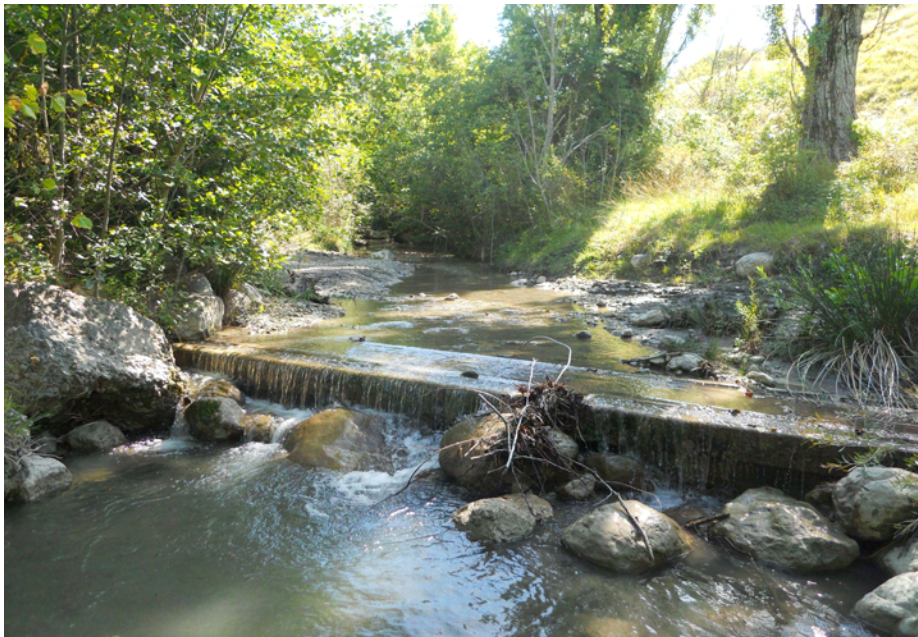
PHOTO

Seuil "les Carats"	SECTEUR : /	S - 4
<i>Cours d'eau : Menon</i>		
<i>Commune : La Roche sur le Buis</i>

Etat général	B	AB	Mauvais	Très dégradé
Embâcles	OUI	NON		
Affouillements	Abs	Peu	Grand	Dangereux
Impact :	Obstruction	Infranchissabilité	Intérêt écolo	Maintien profil
Possibilité de suppression :	OUI	NON

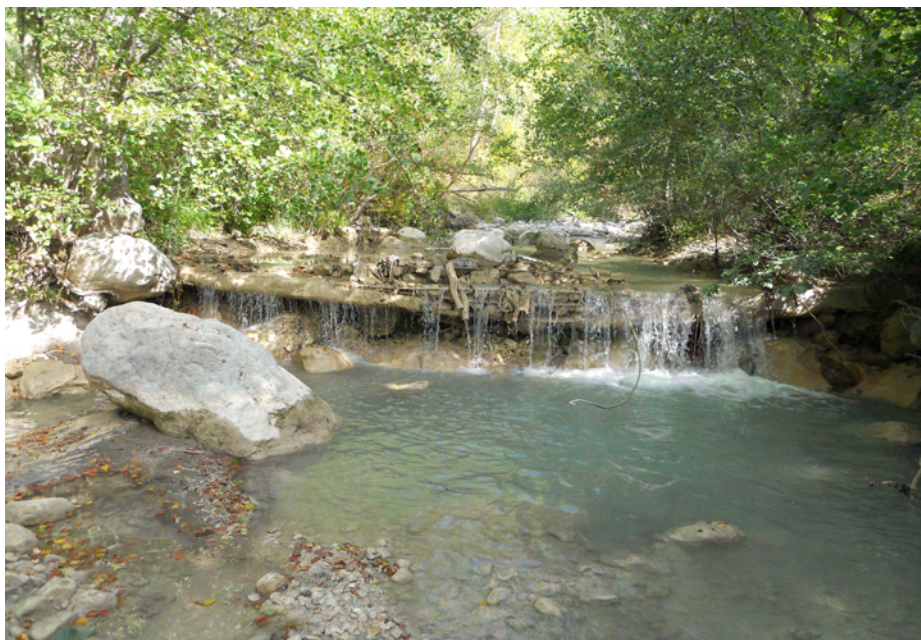
PHOTO

Seuil "les Baties"	SECTEUR : /	S - 5
Cours d'eau : Menon		
Commune : La Roche sur le Buis

Etat général	B	AB	Mauvais	Très dégradé
Embâcles	OUI	NON		
Affouillements	Abs	Peu	Grand	Dangereux
Impact :	Obstruction	Infranchissabilité	Intérêt écolo	Maintien profil
Possibilité de suppression :	OUI	NON

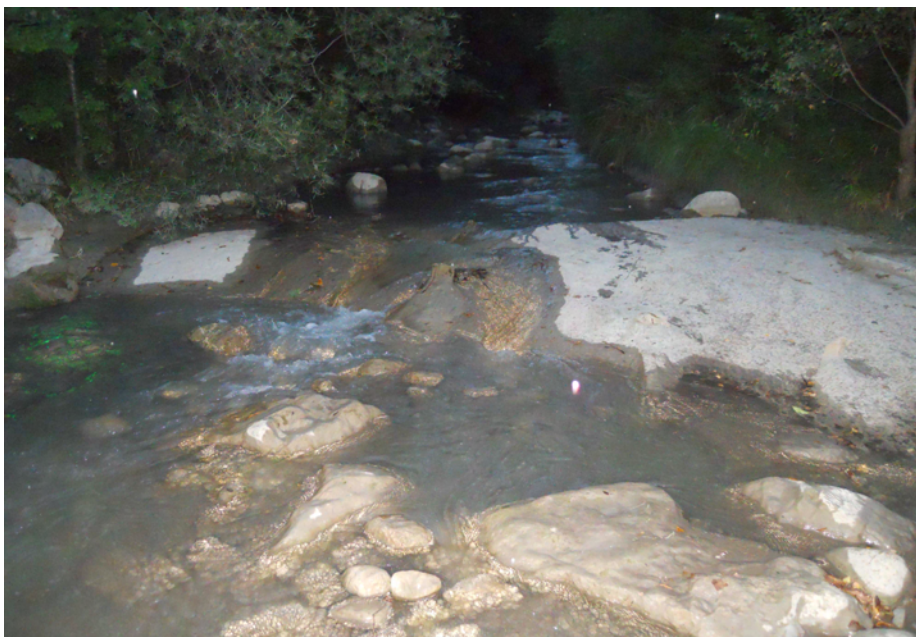
PHOTO

Seuil de Buis les Baronnies	SECTEUR : /	S - 6
Cours d'eau : Menon		
Commune : Buis les Baronnies

Etat général	B	AB	Mauvais	Très dégradé
Embâcles	OUI	NON		
Affouillements	Abs	Peu	Grand	Dangereux
Impact :	Obstruction	Infranchissabilité	Intérêt écolo	Maintien profil
Possibilité de suppression :	OUI	NON
