Pont de la RD 5	SECTEUR : /	P - 2
<i>Cours d'eau : Ruisseau de Laval</i>		
<i>Commune : Buis les Baronnies</i>

L'EYGUEMARSE ET SES AFFLUENTS

PONTS

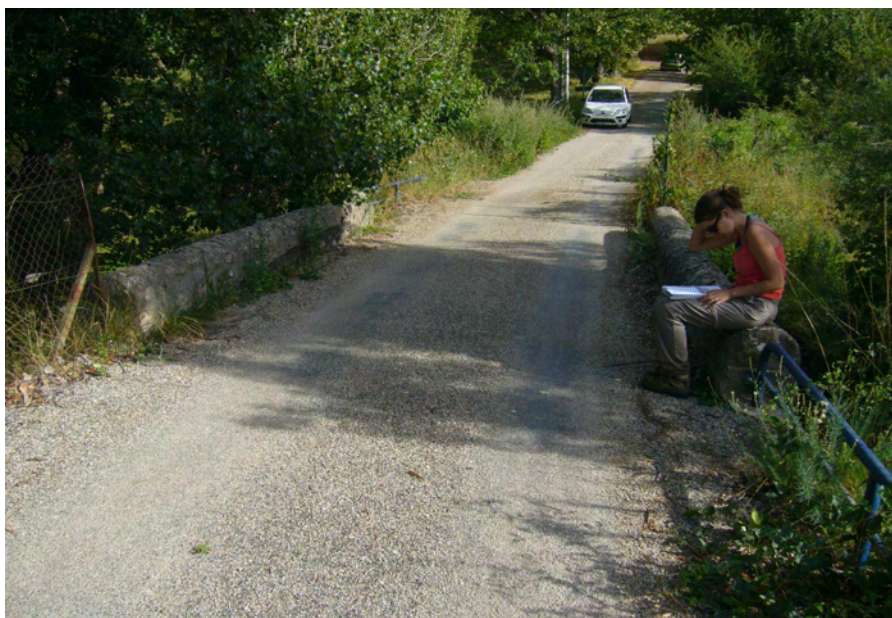
Seuil présent à l'aval immédiat de l'ouvrage. Arche partiellement obstruée (environ 1/3) sur la rive droite.
