Seuil "les Guillomins"	SECTEUR : /	S - 2
Cours d'eau : Groseau		
Commune : Malaucène

Seuil de St Quentin	SECTEUR : /	S - 3
Cours d'eau : Groseau		
Commune : Malaucène

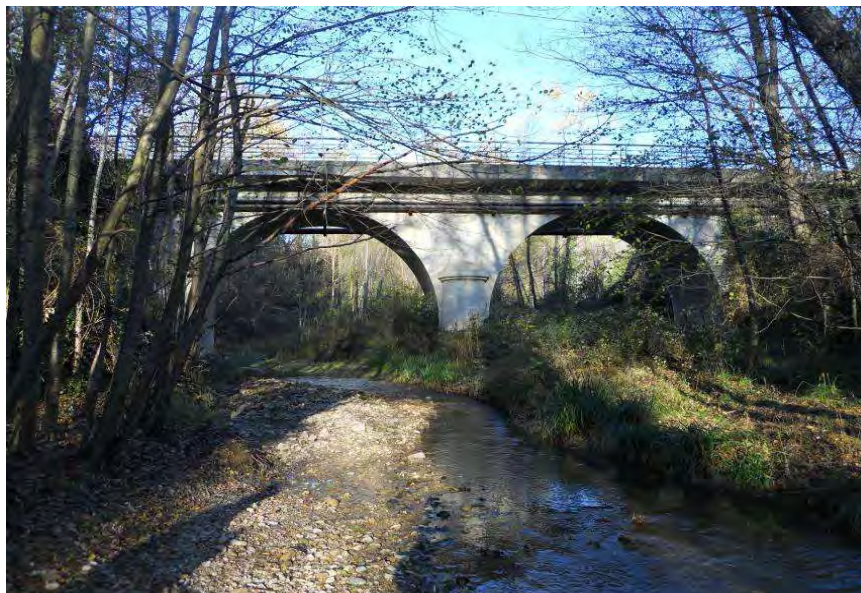
Arche rive gauche partiellement comblée

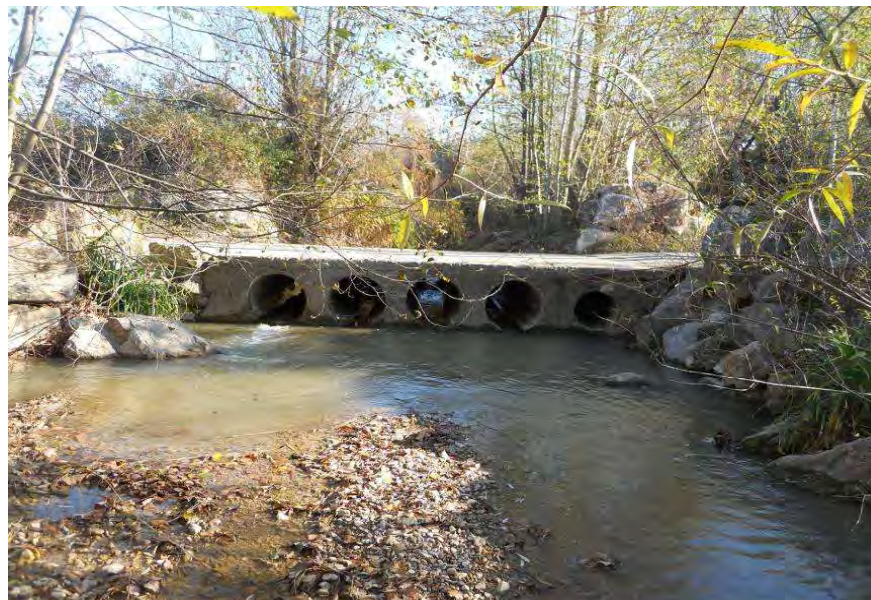
4 buses pour le cours d'eau et une pour le réseau pluvial de la route (rive gauche)

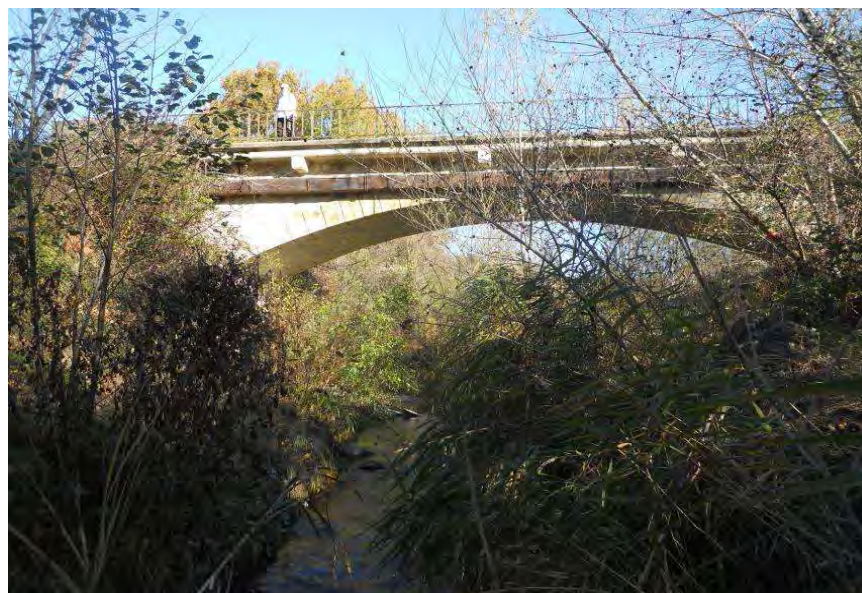
Remarques : Foyer de buddleia au pied du pont
