SEUILS

Seuil "les Roussillons"	SECTEUR : /	S - 1
Cours d'eau : Grand Alizier		
Commune : Vaison la Romaine

**LA SEILLE, LA GRANDE MAYRE ET LA
CONTRE-SEILLE**

PONTS

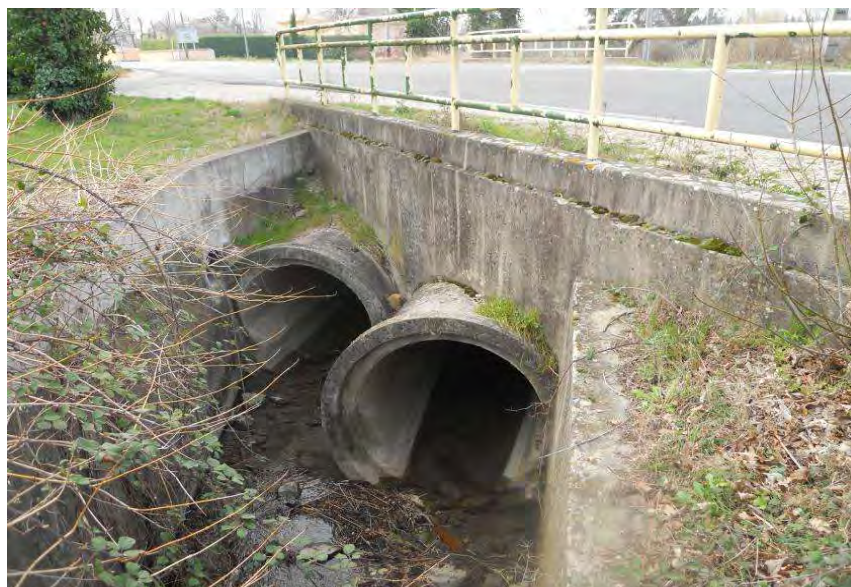
Pont de la RD 43	SECTEUR : /	P - 1
Cours d'eau : Seille		
Commune : Jonquières

2 buses circulaires

Type d'ouvrage : Traversée busée
