Pont du canal	SECTEUR : /	P - 2
Cours d'eau : Riou de Ste Euphémie		
Commune : Ste Euphémie s/O

LE DERBOUX ET LE RAVIN DU PAS

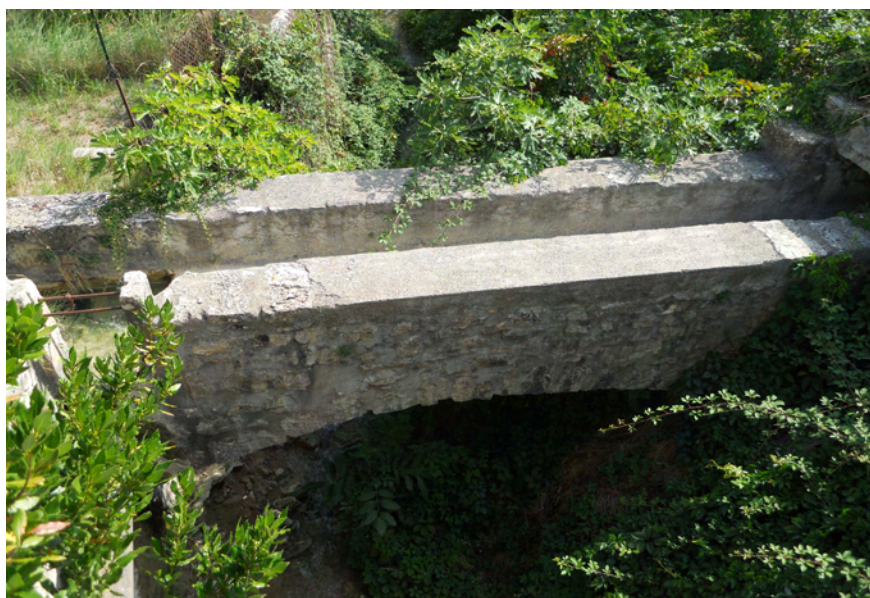
Etat général :	B	AB	Mauvais	Très dégradé
Etat fondements (pîles, parement...) :	B	AB	Mauvais	Très dégradé
Etat du radier :	R.A.S.	Enfoncement	Exhaussement	
Sensible aux embâcles :	OUI	NON		
Possibilité de suppression :	OUI	NON

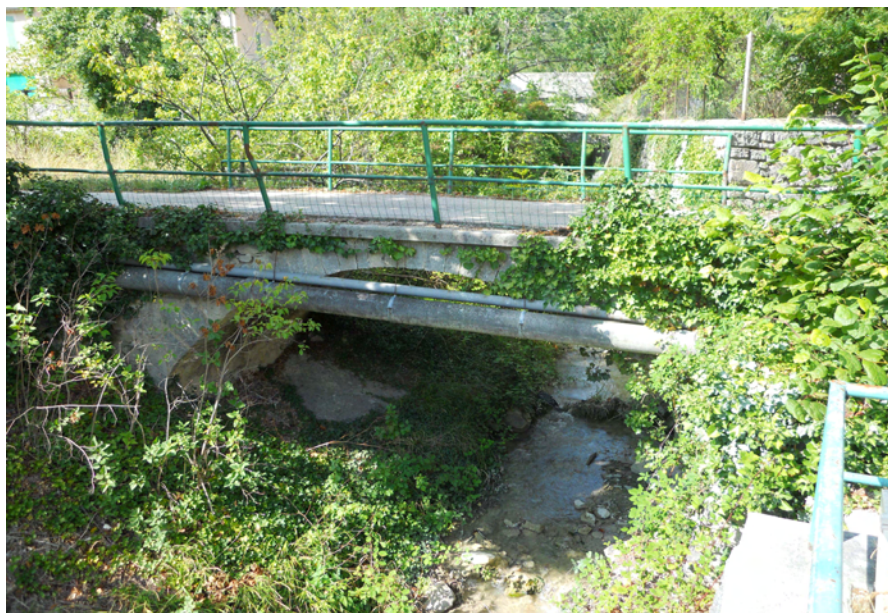
Pont de St Euphémie s/O	SECTEUR : /	P - 3
Cours d'eau : Riou de Ste Euphémie		
Commune : Ste Euphémie s/O

Etat général :	B	AB	Mauvais	Très dégradé
Etat fondements (pîles, parement...) :	B	AB	Mauvais	Très dégradé
Etat du radier :	R.A.S.	Enfoncement	Exhaussement	
Sensible aux embâcles :	OUI	NON		
Possibilité de suppression :	OUI	NON

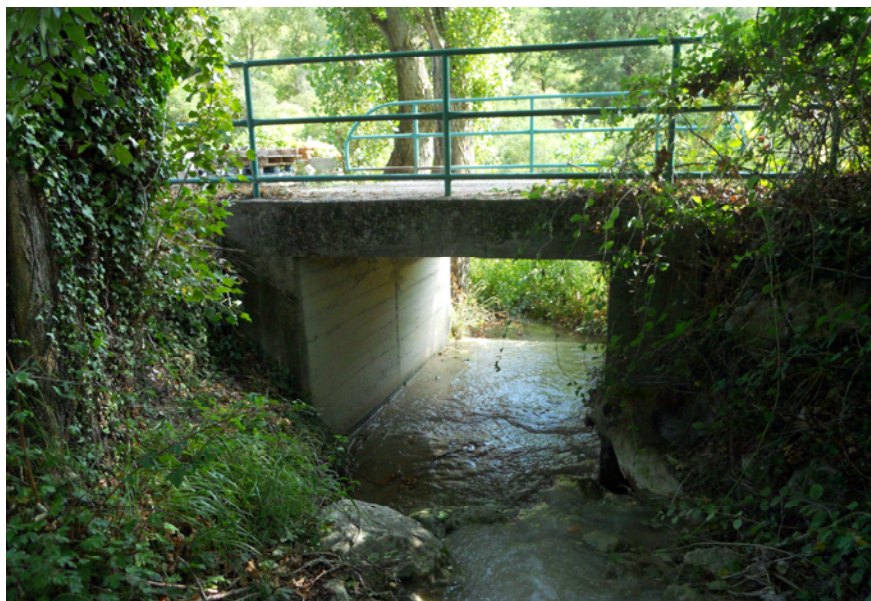
Pont de St Euphémie s/O (2)	SECTEUR : /	P - 4
Cours d'eau : Riou de Ste Euphémie		
Commune : Ste Euphémie s/O

Etat général :	B	AB	Mauvais	Très dégradé
Etat fondements (pîles, parement...) :	B	AB	Mauvais	Très dégradé
Etat du radier :	R.A.S.	Enfoncement	Exhaussement	
Sensible aux embâcles :	OUI	NON		
Possibilité de suppression :	OUI	NON

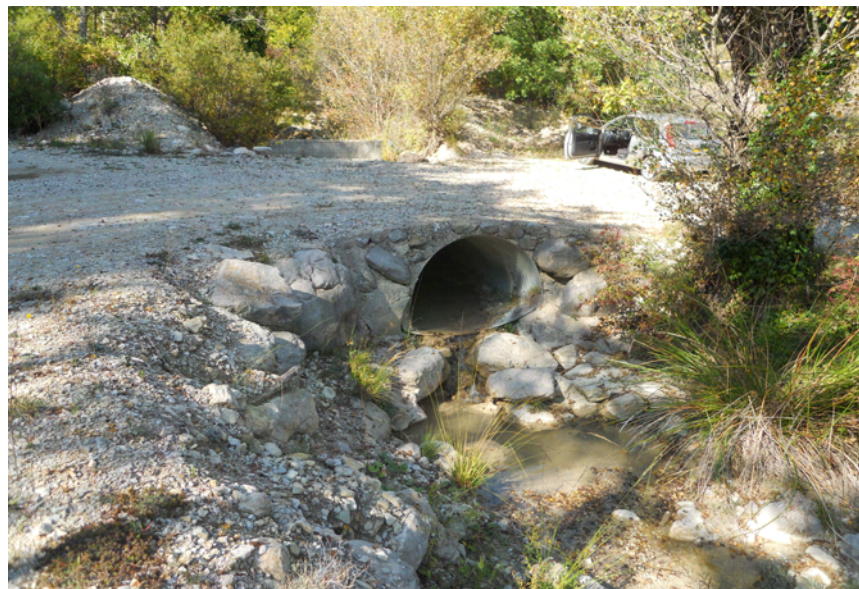
Pont des "Pechieres"	SECTEUR : /	P - 1
Cours d'eau : Ruisseau des Pechieres		
Commune : Buis les Baronnies

Etat général :	B	AB	Mauvais	Très dégradé
Etat fondements (pîles, parement...) :	B	AB	Mauvais	Très dégradé
Etat du radier :	R.A.S.	Enfoncement	Exhaussement	
Sensible aux embâcles :	OUI	NON		
Possibilité de suppression :	OUI	NON

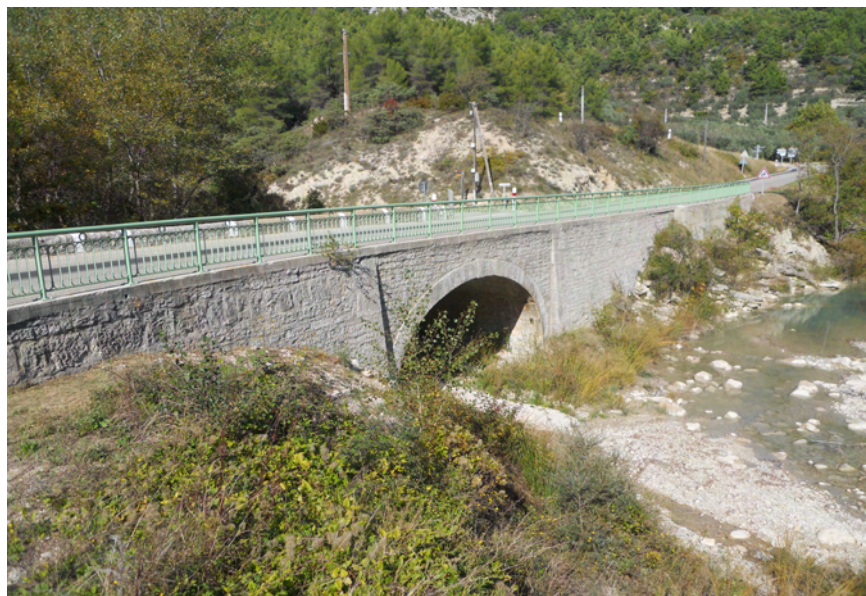
Pont de la RD 546	SECTEUR : /	P - 2
Cours d'eau : Ruisseau des Pechieres		
Commune : Buis les Baronnies

Etat général :	B	AB	Mauvais	Très dégradé
Etat fondements (pîles, parement...) :	B	AB	Mauvais	Très dégradé
Etat du radier :	R.A.S.	Enfoncement	Exhaussement	
Sensible aux embâcles :	OUI	NON		
Possibilité de suppression :	OUI	NON

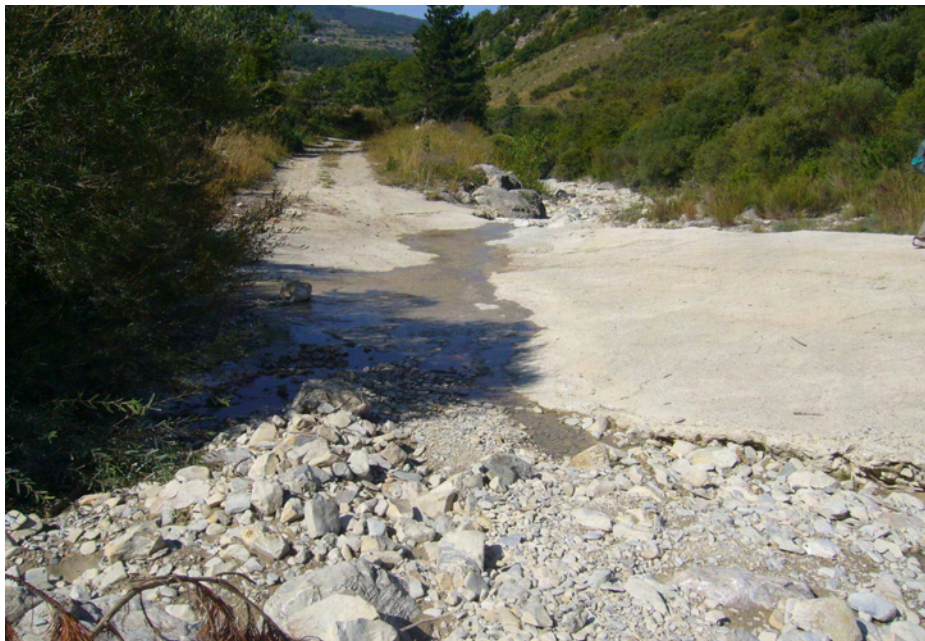
Seuil / Gué de la Combe	SECTEUR : /	S - 1
Cours d'eau : Crabaye		
Communes : Montauban sur l'Ouvèze

Etat général	B	AB	Mauvais	Très dégradé
Embâcles	OUI	NON		
Affouillements	Abs	Peu	Grand	Dangereux
Impact :	Obstruction	Infranchissabilité	Intérêt écolo	Maintien profil
Possibilité de suppression :	OUI	NON

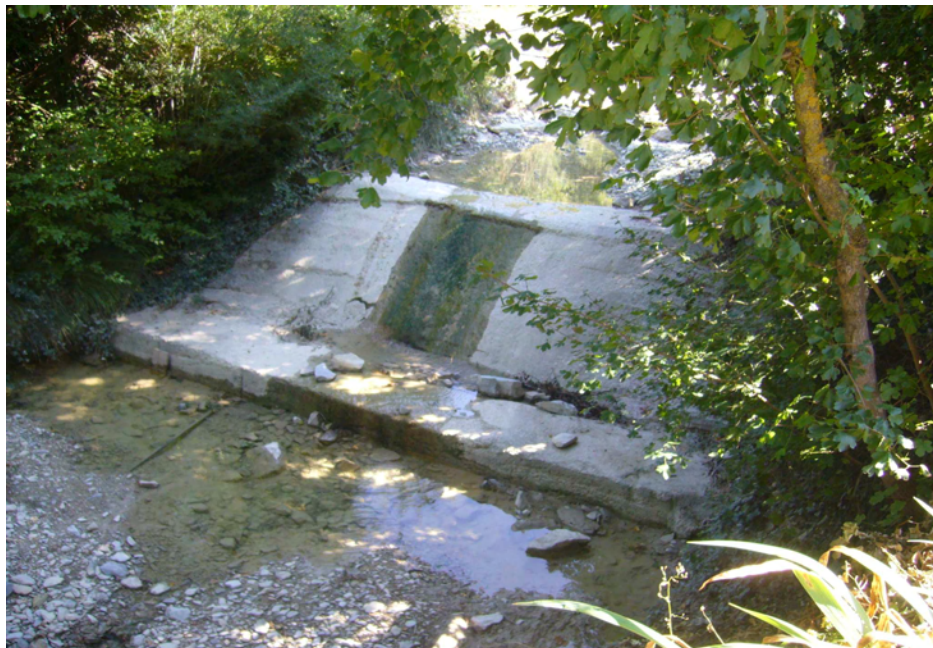
Seuil de la Combe (2)	SECTEUR : /	S - 2
Cours d'eau : Crabaye		
Communes : Montauban sur l'Ouvèze

Etat général	B	AB	Mauvais	Très dégradé
Embâcles	OUI	NON		
Affouillements	Abs	Peu	Grand	Dangereux
Impact :	Obstruction	Infranchissabilité	Intérêt écolo	Maintien profil
Possibilité de suppression :	OUI	NON

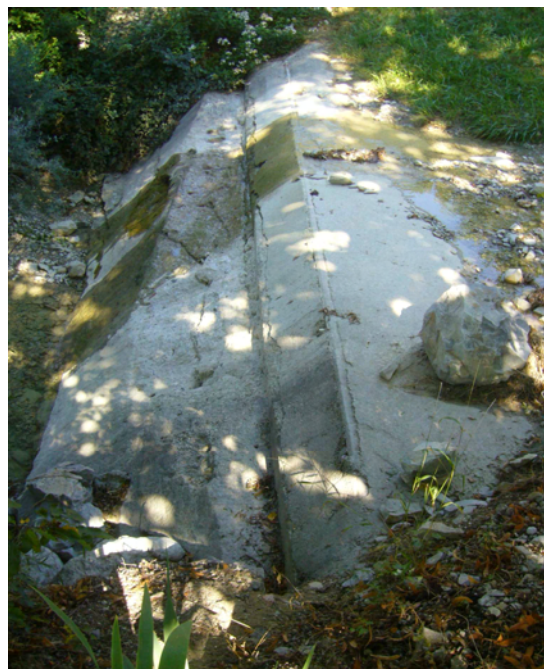
Seuil de la Combe (3)	SECTEUR : /	S - 3
<i>Cours d'eau : Crabaye</i>		
<i>Communes : Montauban sur l'Ouvèze</i>

Etat général	B	AB	Mauvais	Très dégradé
Embâcles	OUI	NON		
Affouillements	Abs	Peu	Grand	Dangereux
Impact :	Obstruction	Infranchissabilité	Intérêt écolo	Maintien profil
Possibilité de suppression :	OUI	NON

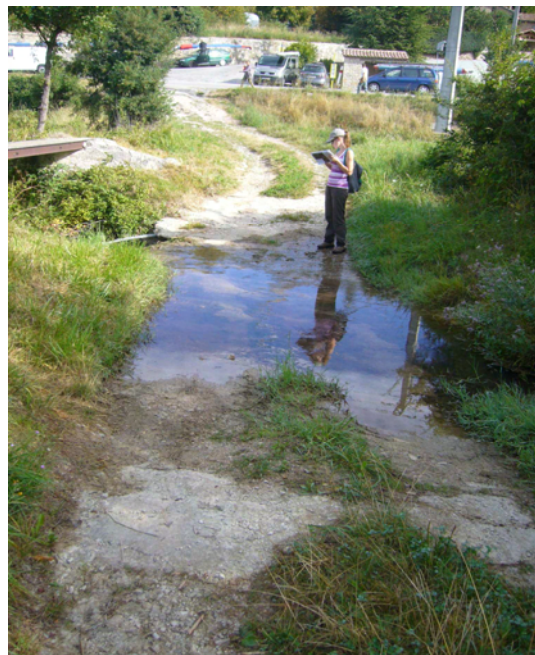
Gué / Seuil de Gresse	SECTEUR : /	S - 1
<i>Cours d'eau : Charuis</i>		
<i>Communes : Mévouillon</i>

Etat général	B	AB	Mauvais	Très dégradé
Embâcles	OUI	NON		
Affouillements	Abs	Peu	Grand	Dangereux
Impact :	Obstruction	Infranchissabilité	Intérêt écolo	Maintien profil
Possibilité de suppression :	OUI	NON

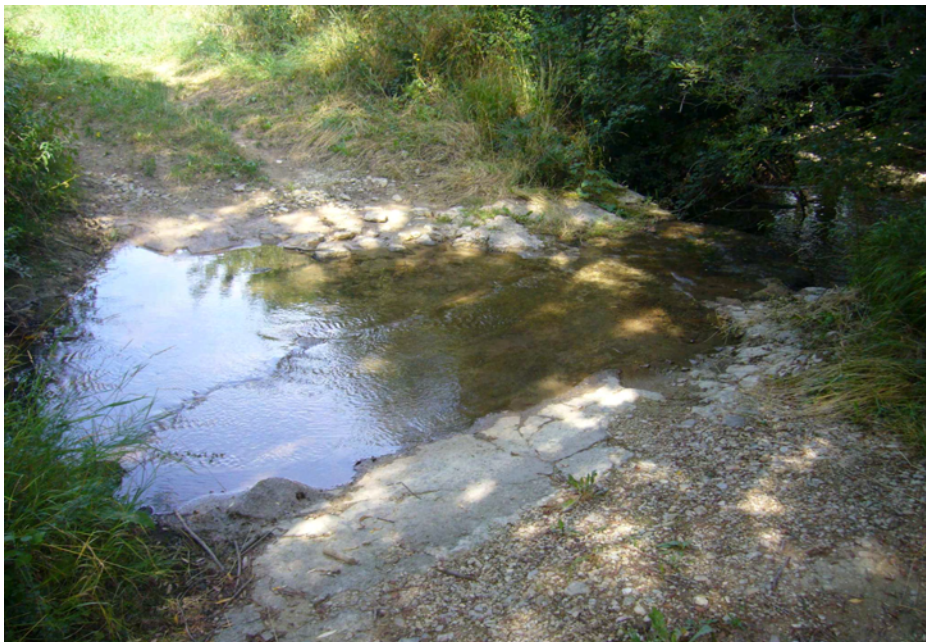
Gué / Seuil de la Gandeline	SECTEUR : /	S - 2
Cours d'eau : Charuis		
Communes : Mévouillon

Etat général	B	AB	Mauvais	Très dégradé
Embâcles	OUI	NON		
Affouillements	Abs	Peu	Grand	Dangereux
Impact :	Obstruction	Infranchissabilité	Intérêt écolo	Maintien profil
Possibilité de suppression :	OUI	NON

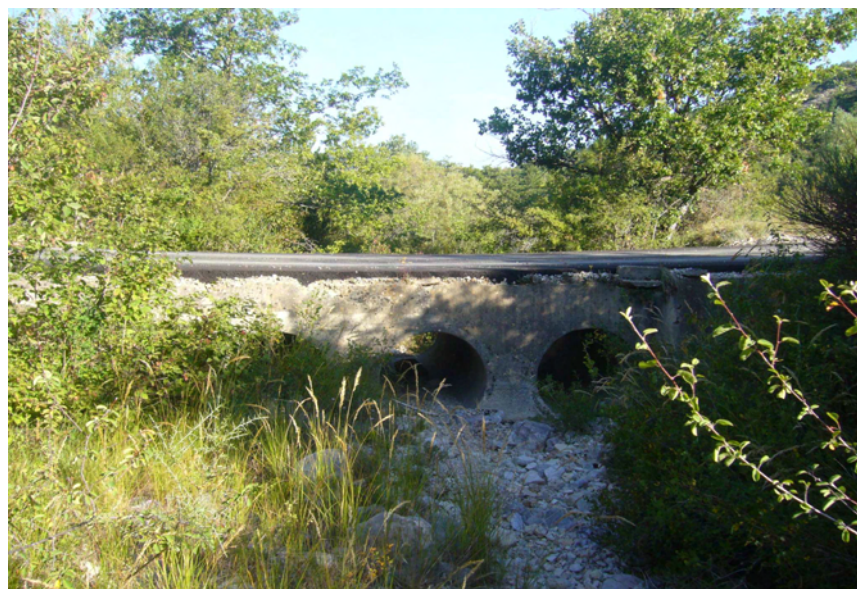
Pont de Sénary	SECTEUR : /	P - 1
Cours d'eau : Derboux		
Commune : Brantes

Etat général :	B	AB	Mauvais	Très dégradé
Etat fondements (pîles, parement...) :	B	AB	Mauvais	Très dégradé
Etat du radier :	R.A.S.	Enfoncement	Exhaussement	
Sensible aux embâcles :	OUI	NON		
Possibilité de suppression :	OUI	NON

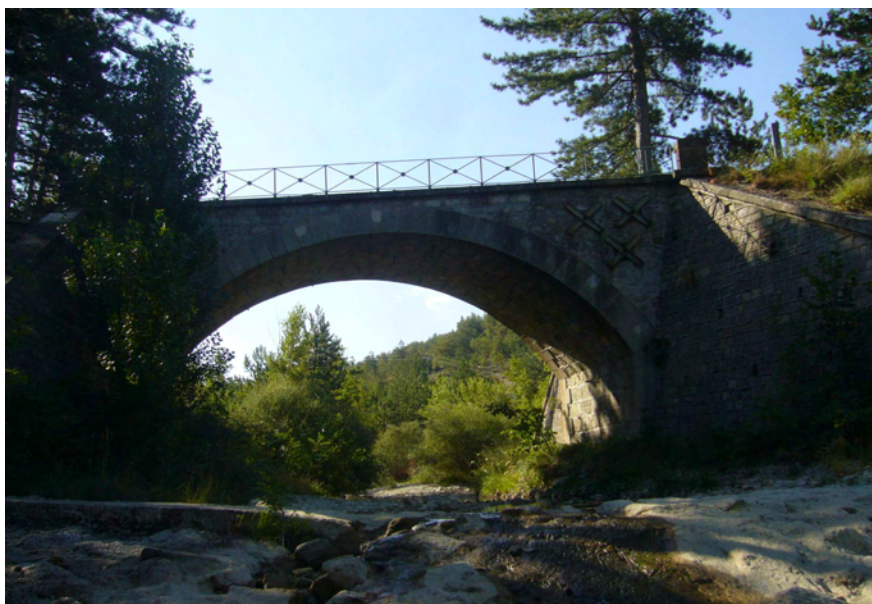
Pont de la RD 26	SECTEUR : /	P - 2
Cours d'eau : Derboux		
Commune : Plaisians

Etat général :	B	AB	Mauvais	Très dégradé
Etat fondements (pîles, parement...) :	B	AB	Mauvais	Très dégradé
Etat du radier :	R.A.S.	Enfoncement	Exhaussement	
Sensible aux embâcles :	OUI	NON		
Possibilité de suppression :	OUI	NON

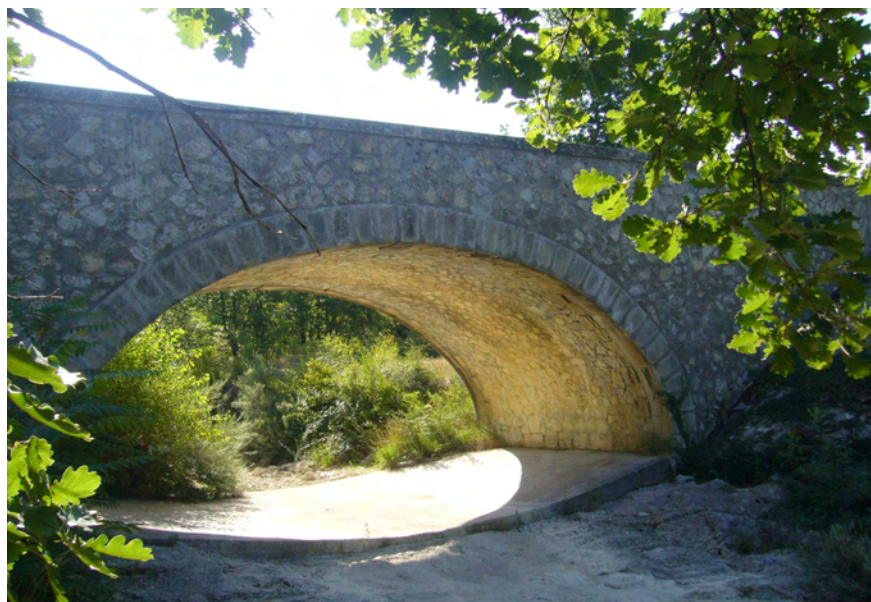
Pont de la RD 572	SECTEUR : /	P - 3
Cours d'eau : Derboux		
Commune : Plaisians

Etat général :	B	AB	Mauvais	Très dégradé
Etat fondements (pîles, parement...) :	B	AB	Mauvais	Très dégradé
Etat du radier :	R.A.S.	Enfoncement	Exhaussement	
Sensible aux embâcles :	OUI	NON		
Possibilité de suppression :	OUI	NON

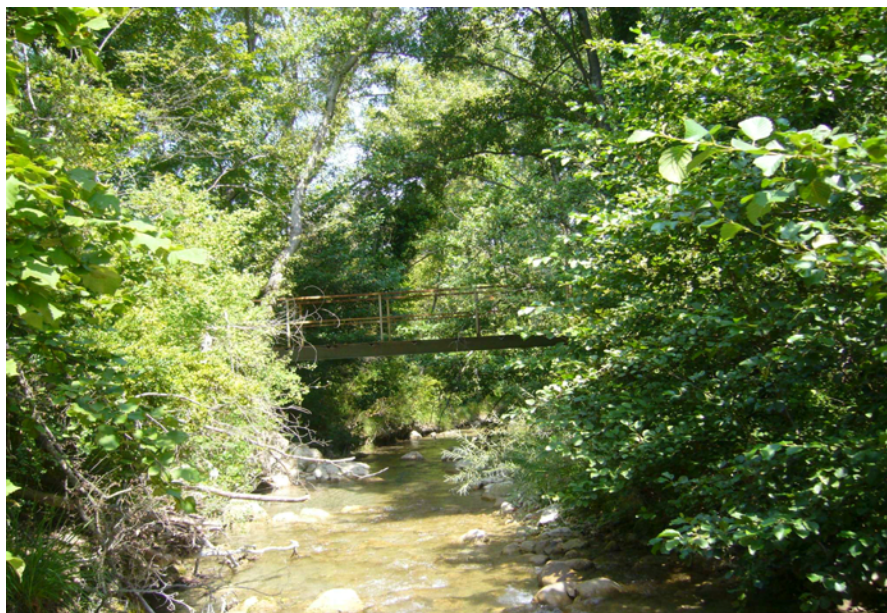
Passerelle d'Eygaliers	SECTEUR : /	P - 4
Cours d'eau : Derboux		
Commune : Eygaliers

Etat général :	B	AB	Mauvais	Très dégradé
Etat fondements (pîles, parement...) :	B	AB	Mauvais	Très dégradé
Etat du radier :	R.A.S.	Enfoncement	Exhaussement	
Sensible aux embâcles :	OUI	NON		
Possibilité de suppression :	OUI	NON

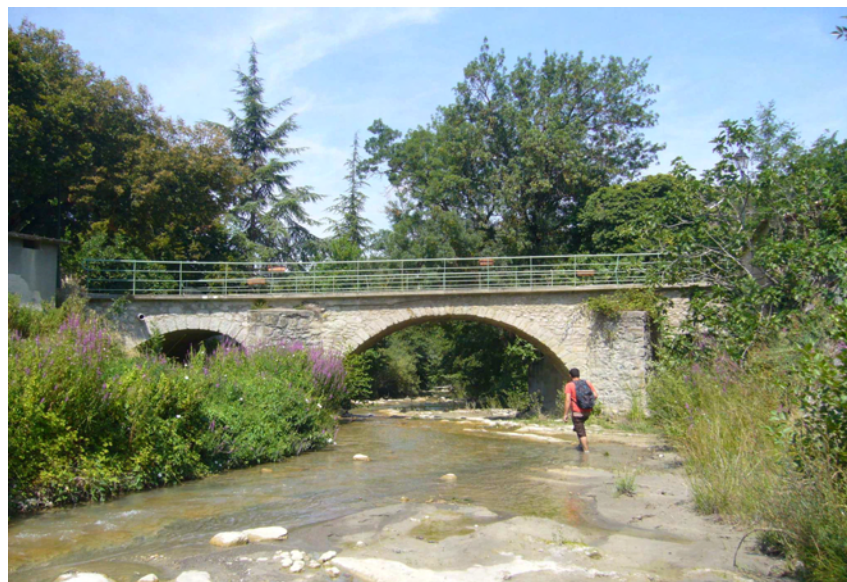
Pont d'Eygaliers	SECTEUR : /	P - 5
Cours d'eau : Derboux		
Commune : Eygaliers

Etat général :	B	AB	Mauvais	Très dégradé
Etat fondements (pîles, parement...) :	B	AB	Mauvais	Très dégradé
Etat du radier :	R.A.S.	Enfoncement	Exhaussement	
Sensible aux embâcles :	OUI	NON		
Possibilité de suppression :	OUI	NON
