LE VALLAT DE GOURNIER

PONTS

Pont du Vallat	SECTEUR : /	P - 1
Cours d'eau : Vallat de Gournier		
Commune : Faucon

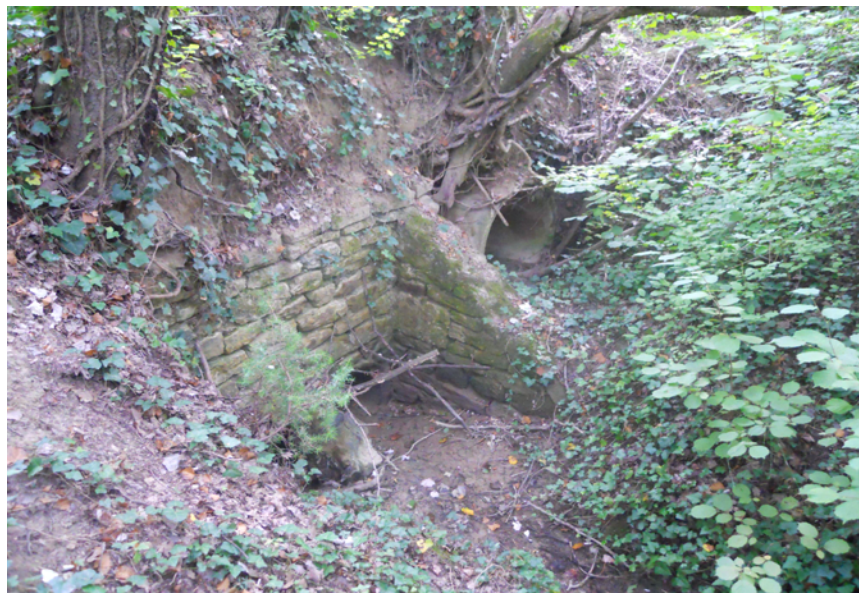
Traversée busée (2 buses)

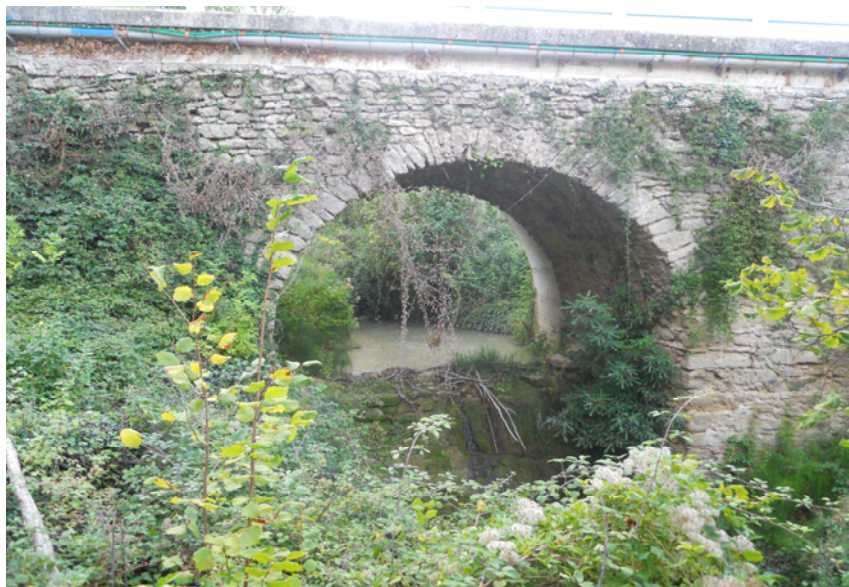
Pont de la RD 205	SECTEUR : /	P - 2
Cours d'eau : Vallat de Gournier		
Commune : Faucon

Seuil naturel localisé sous le pont

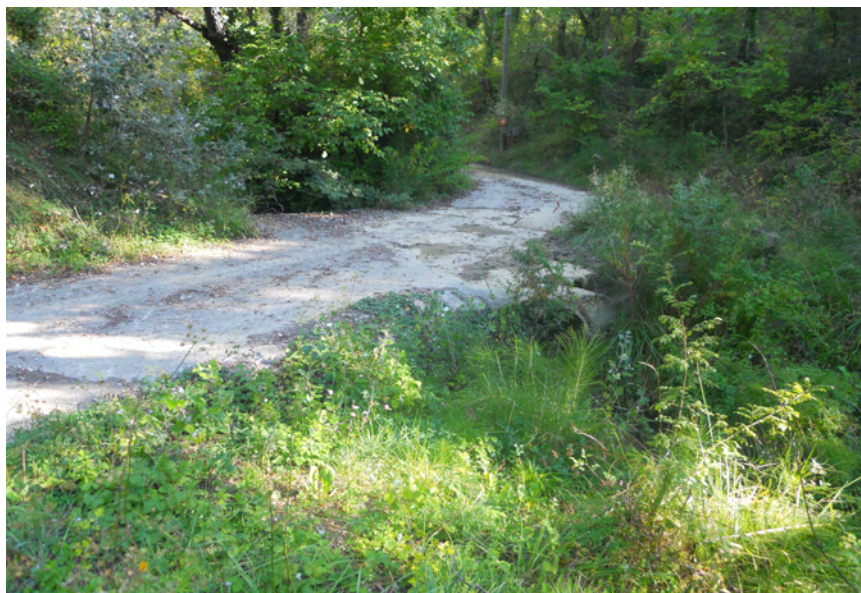
Traversée busée St Germain (1)	SECTEUR : /	P - 4
Cours d'eau : Vallat de Gournier		
Commune : Faucon

Gué submersible

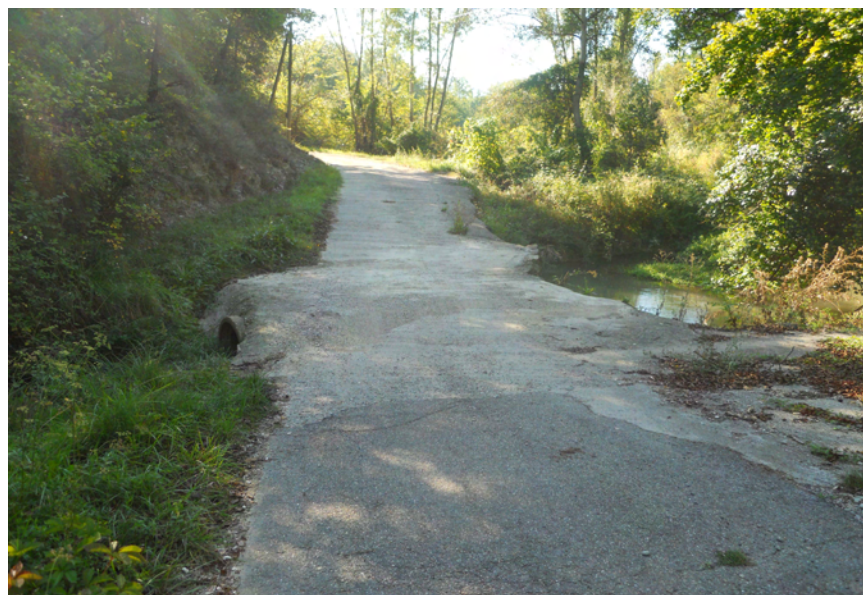
Traversée busée St Germain (2)	SECTEUR : /	P - 5
Cours d'eau : Vallat de Gournier		
Commune : Faucon

Gué submersible

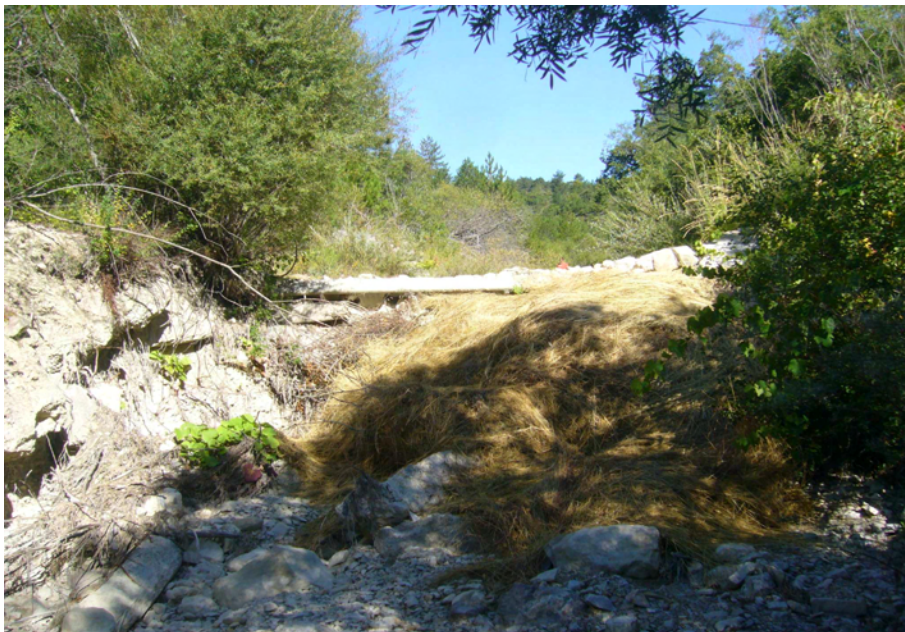
Dépôt de végétaux au droit du seuil
