**LES AFFLUENTS DE LA PLAINE
AGRICOLE DE L'OUVÈZE**

PONTS

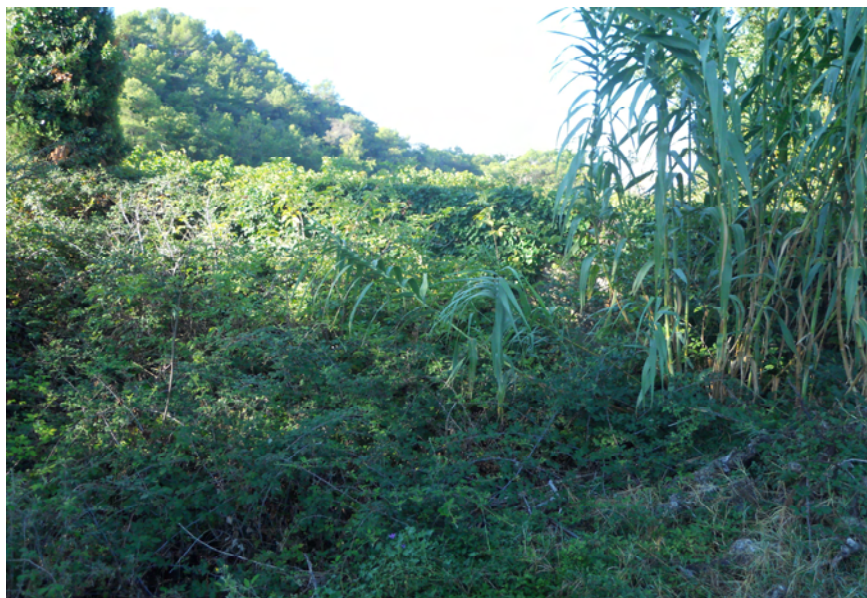
Pont de Saint Martin	SECTEUR : /	P - 1
Cours d'eau : Ravin du Barsan		
Commune : Vaison la Romaine

Ouvrage totalement envahit par le lierre

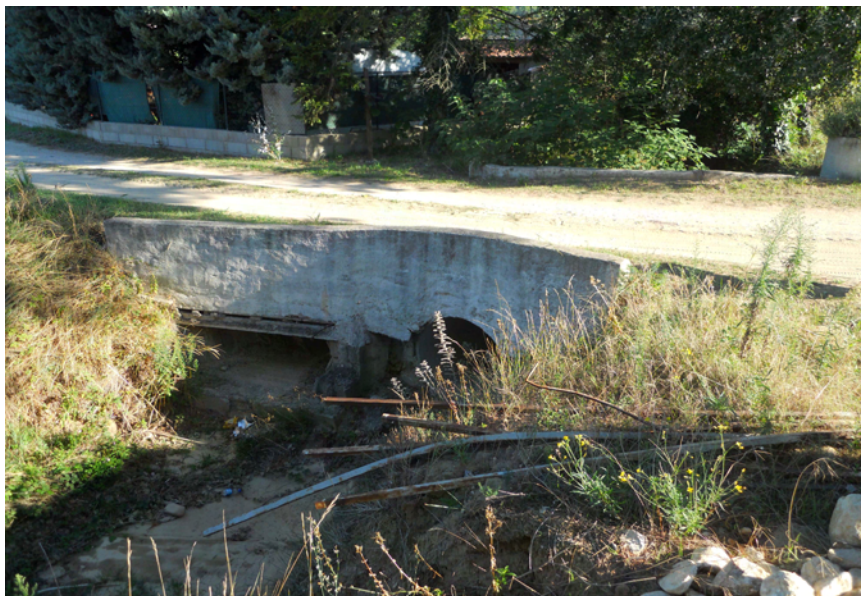
Traversée busée du camping (2)	SECTEUR : /	P - 4
Cours d'eau : Ravin du Barsan		
Commune : Vaison la Romaine

2 buses (une circulaire et une cadre)

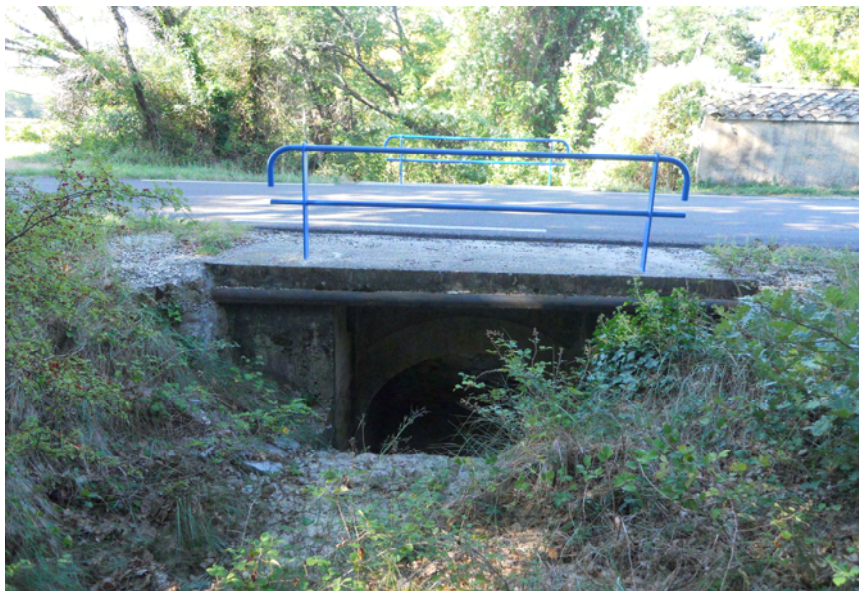
Pont de la RD 51	SECTEUR : /	P - 6
Cours d'eau : Ravin du Barsan		
Commune : Vaison la Romaine

Affouillement important à l'aval du pont

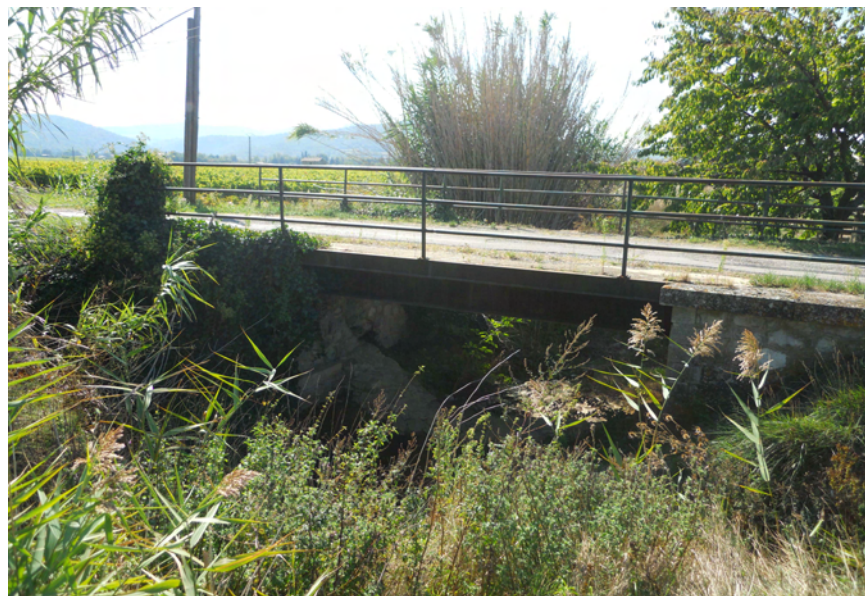
Pont du Plan	SECTEUR : /	P - 1
Cours d'eau : La Tullisse		
Commune : Vaison la Romaine

Ancien seuil localisé sous le pont

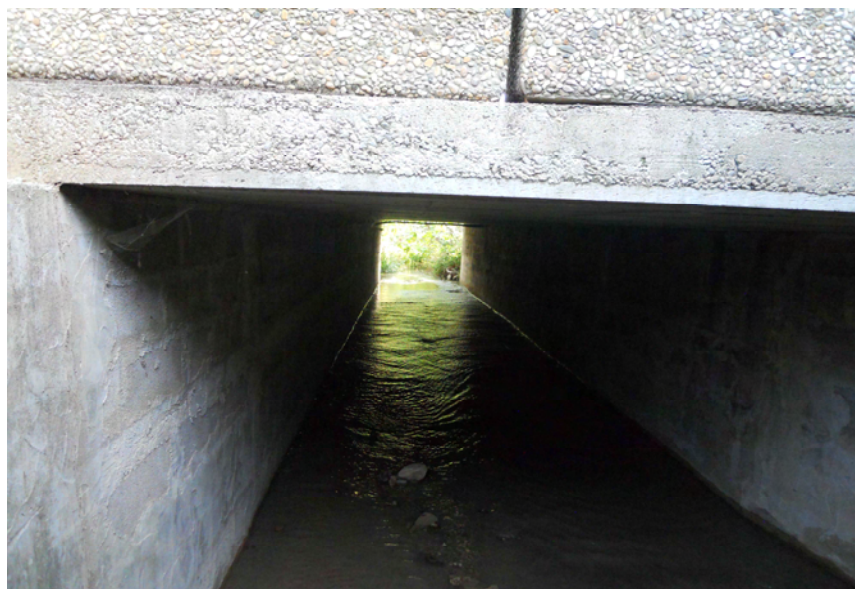
Dalle béton Astaud	SECTEUR : /	P - 2
Cours d'eau : Vallet des Saules		
Commune : Roaix

Dalle longue d'une dizaine de mètres recouvrant le cours d'eau
