<b>Pont "les Abreuvoirs"</b>	SECTEUR : /	<b>P - 8</b>
Cours d'eau : Limade		
Commune : Gigondas

<b>Seuil de la RD 974</b>	<b>SECTEUR : /</b>	<b>S - 1</b>
<i>Cours d'eau : Ravin du Barsan</i>		
<i>Communes : Vaison la Romaine</i>

<b>Seuil du Trignon</b>	<b>SECTEUR :</b> /	<b>S - 1</b>
<i>Cours d'eau : Trignon</i>		
<i>Commune : Sablet / Gigondas</i>

**Octobre 2011**

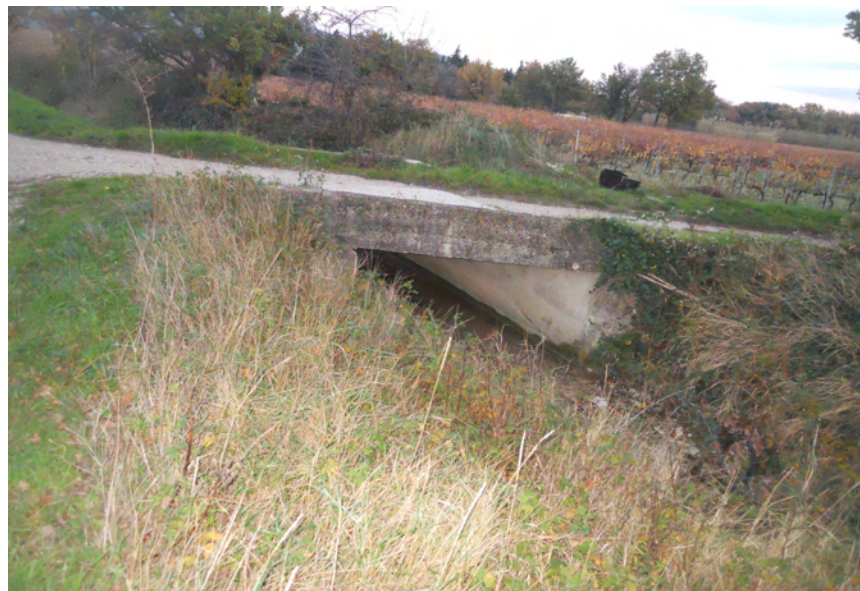
Etat général :	B	AB	Mauvais	Très dégradé
Etat fondements (pîles, parement...) :	B	AB	Mauvais	Très dégradé
Etat du radier :	R.A.S.	Enfoncement	Exhaussement	
Sensible aux embâcles :	OUI	NON		
Possibilité de suppression :	OUI	NON

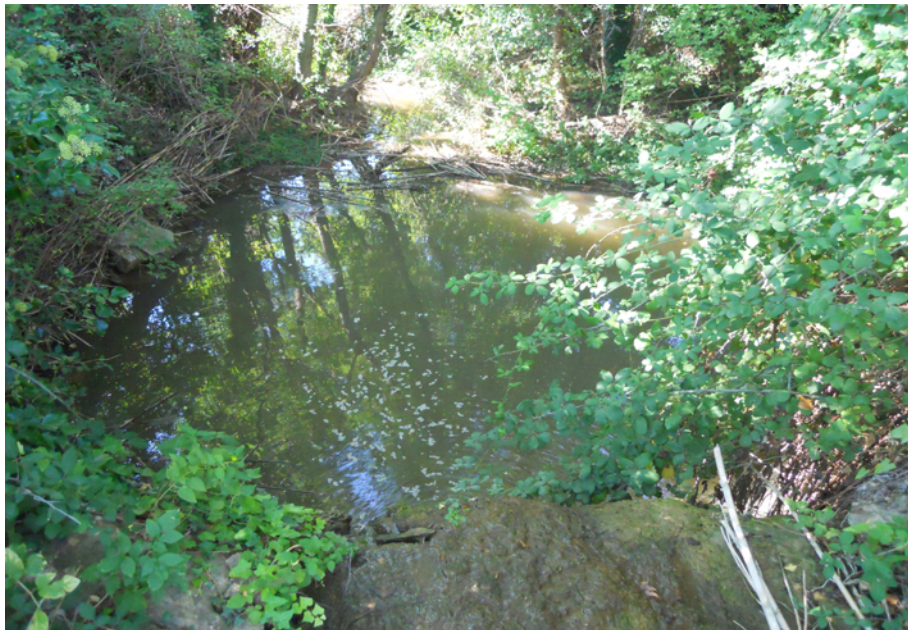
<b>Etat général</b>	<b>B</b>	<b>AB</b>	<b>Mauvais</b>	<b>Très dégradé</b>
<b>Embâcles</b>	<b>OUI</b>	<b>NON</b>		
<b>Affouillements</b>	<b>Abs</b>	<b>Peu</b>	<b>Grand</b>	<b>Dangereux</b>
<b>Impact :</b>	<b>Obstruction</b>	<b>Infranchissabilité</b>	<b>Intérêt écolo</b>	<b>Maintien profil</b>
<b>Possibilité de suppression :</b>	<b>OUI</b>	<b>NON</b>

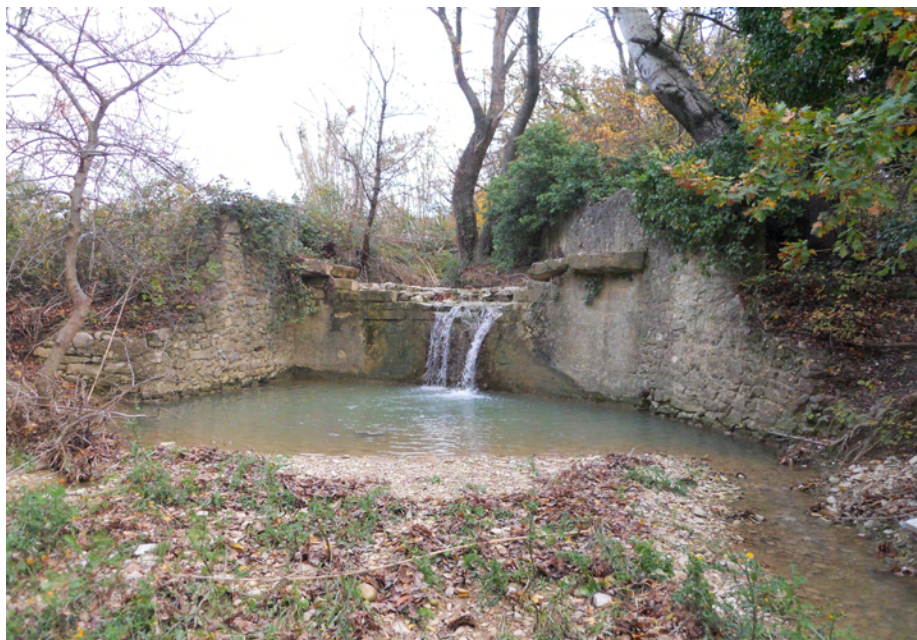
<b>Etat général</b>	<b>B</b>	<b>AB</b>	<b>Mauvais</b>	<b>Très dégradé</b>
<b>Embâcles</b>	<b>OUI</b>	<b>NON</b>		
<b>Affouillements</b>	<b>Abs</b>	<b>Peu</b>	<b>Grand</b>	<b>Dangereux</b>
<b>Impact :</b>	<b>Obstruction</b>	<b>Infranchissabilité</b>	<b>Intérêt écolo</b>	<b>Maintien profil</b>
<b>Possibilité de suppression :</b>	<b>OUI</b>	<b>NON</b>
