COMMUNE D'ANNONAY

DIAGNOSTIC DU SYSTEME D'ASSAINISSEMENT

Phase 4 : Investigations complémentaires

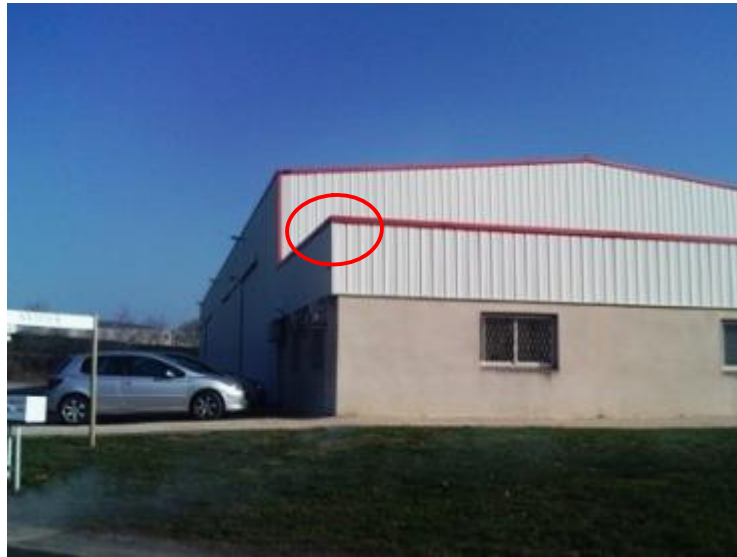
Photo 1

Le déversoir d'orage 73 n'a pu être obturé car son regard de visite se trouve sous goudron. Ceci peut être la cause du défaut observé sur le chéneau (photo 1) et sur la grille pluviale (photo 2).

| Photo n° | Défauts | Secteur | Remarque | Surface active estimée |
|---|---|---|---|---|
| 1 | Chéneaux | privé | Chéneau ou toit terrasse à vérifier proximité DO73 non obturé | Non déterminé |

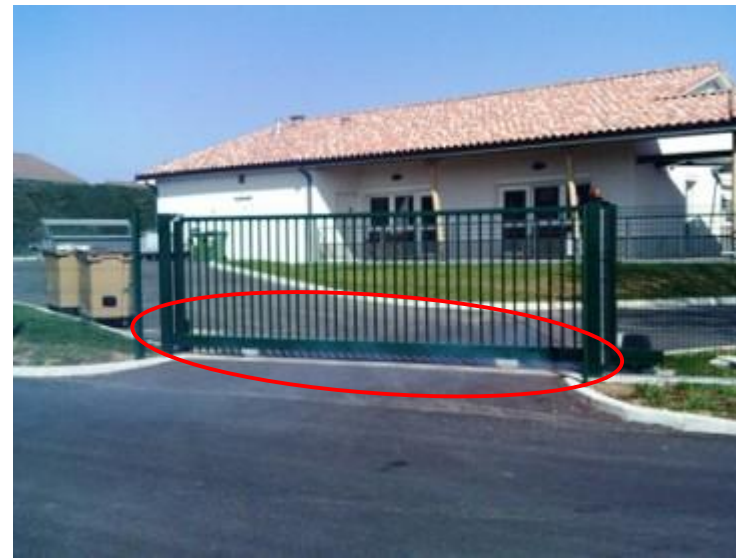
Photo 4

1 : Les locaux de L'ADAPEI (chenaux et grilles pluviales) sont raccordés au réseau d'eaux usées au niveau du RV 1231 (photos 3, 4 et 5).

| Photo n° | Défauts | Secteur | Remarque | Surface active estimée |
|---|---|---|---|---|
| 4 | Grille pluviale | privé | Adapei parking 2 test fluo positif dans EU | 2000 |

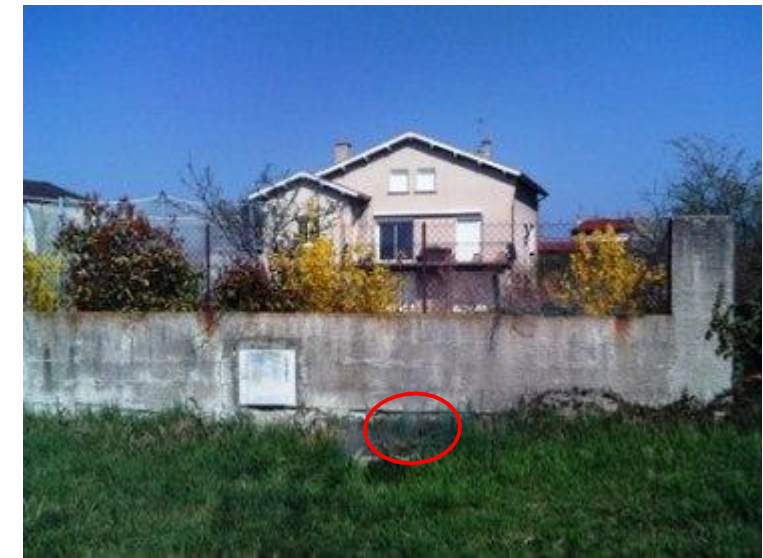
Photo 7

| Photo n° | Défauts | Secteur | Remarque | Surface active estimée |
|---|---|---|---|---|
| 7 | Boîte de branchement non étanche | privé | | De 100 à 200 |

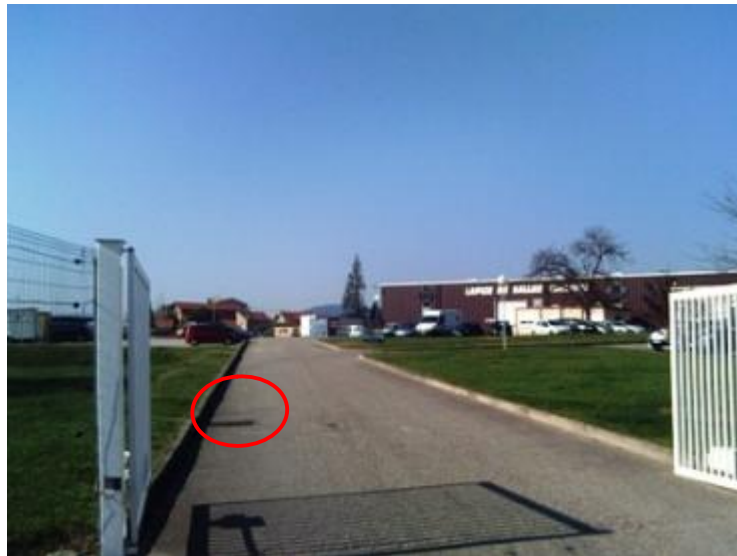
Photo 2

| Photo n° | Défauts | Secteur | Remarque | Surface active estimée |
|---|---|---|---|---|
| 2 | Grille pluviale | privé | test fluo impossible : RV en aval sous chaussée | Non déterminé |

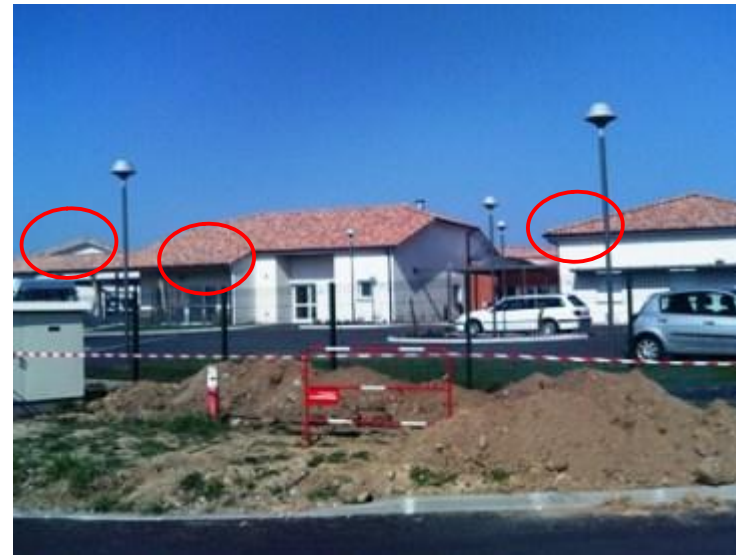
Photo 5

| Photo n° | Défauts | Secteur | Remarque | Surface active estimée |
|---|---|---|---|---|
| 5 | Chéneaux | privé | Adapei bâtiments | 2000 |

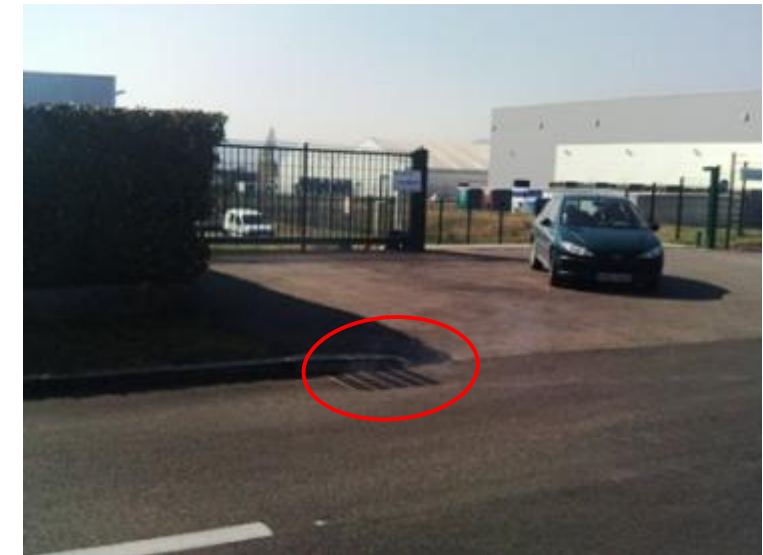
Photo 8

| Photo n° | Défauts | Secteur | Remarque | Surface active estimée |
|---|---|---|---|---|
| 8 | Grille pluviale | public | test fluo négatif dans EU | > 200 |

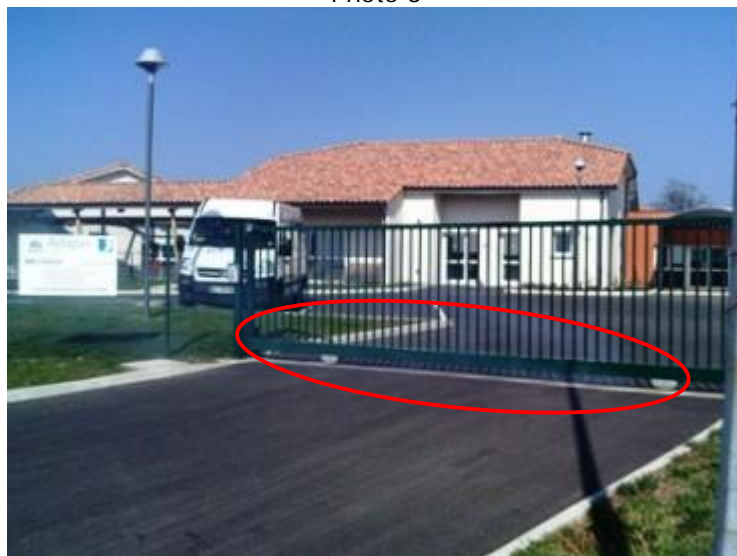
Photo 3

1 : le test au colorant a confirmé le raccordement des grilles pluviales de l'ADAPEI au réseau d'eau usée dans le RV 1231.

| Photo n° | Défauts | Secteur | Remarque | Surface active estimée |
|---|---|---|---|---|
| 3 | Grille pluviale | privé | Adapei parking 1 test fluo positif dans EU | 2000 |

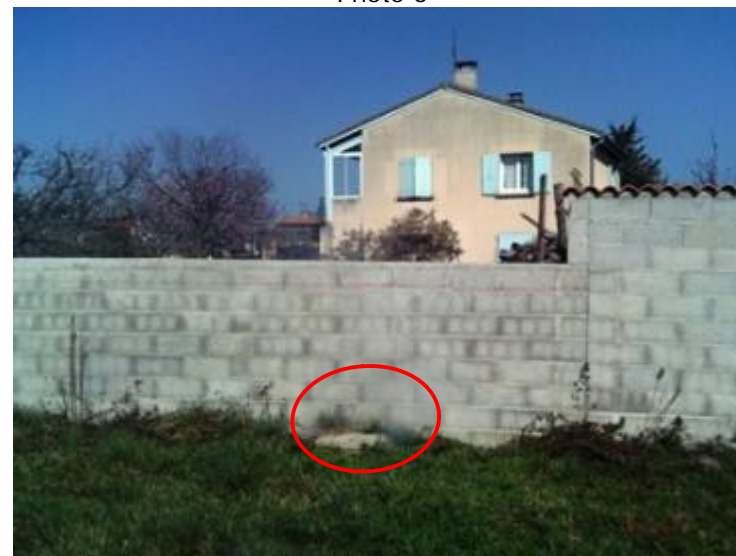
Photo 6

| Photo n° | Défauts | Secteur | Remarque | Surface active estimée |
|---|---|---|---|---|
| 6 | Boîte de branchement non étanche | privé | | De 100 à 200 |

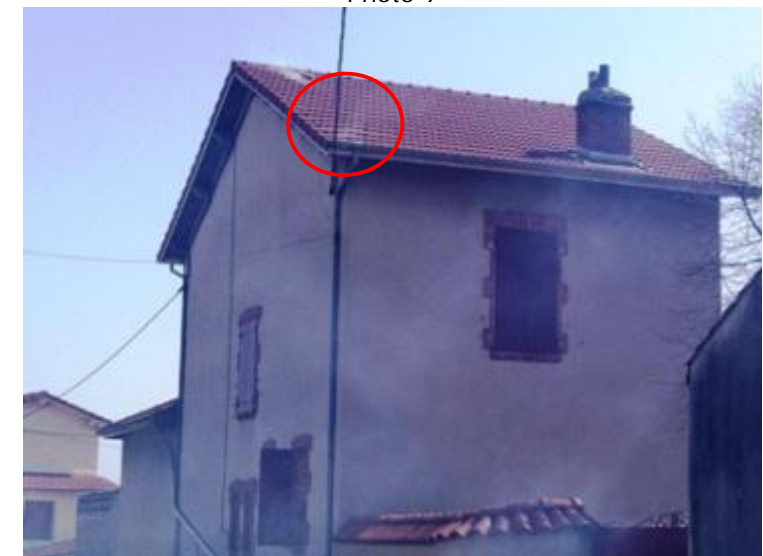
Photo 9

| Photo n° | Défauts | Secteur | Remarque | Surface active estimée |
|---|---|---|---|---|
| 9 | Chéneaux | privé | | De 50 à 100 |

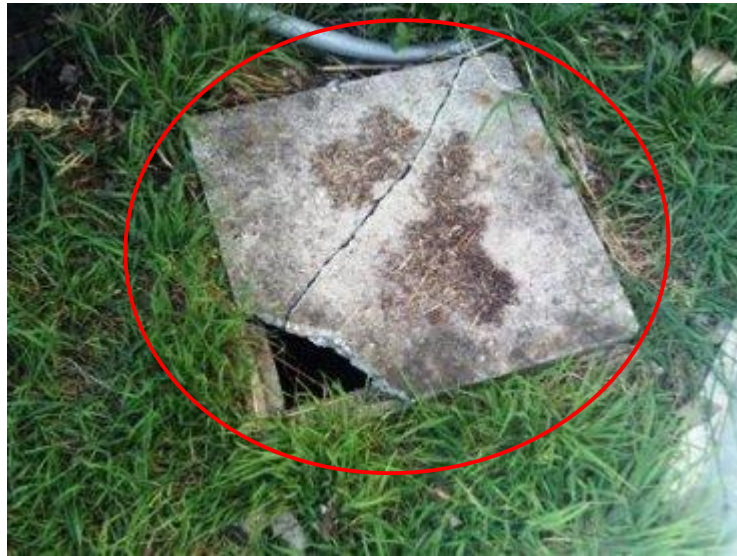
Photo 10

| Photo n° | Défauts | Secteur | Remarque | Surface active estimée |
|---|---|---|---|---|
| 10 | Boîte de branchement non étanche | public | boîte à l'arrière du CFA | <50 |

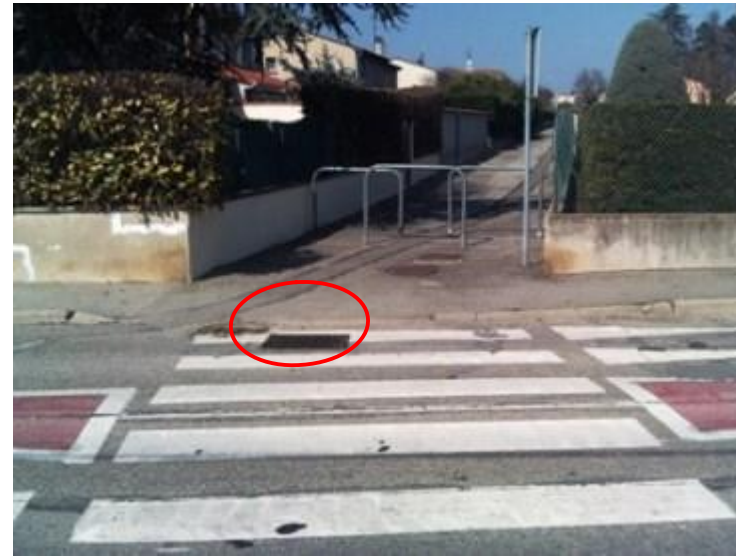
Photo 13

| Photo n° | Défauts | Secteur | Remarque | Surface active estimée |
|---|---|---|---|---|
| 13 | Grille pluviale | public | test fluo négatif dans EU positif dans EP | 300 |

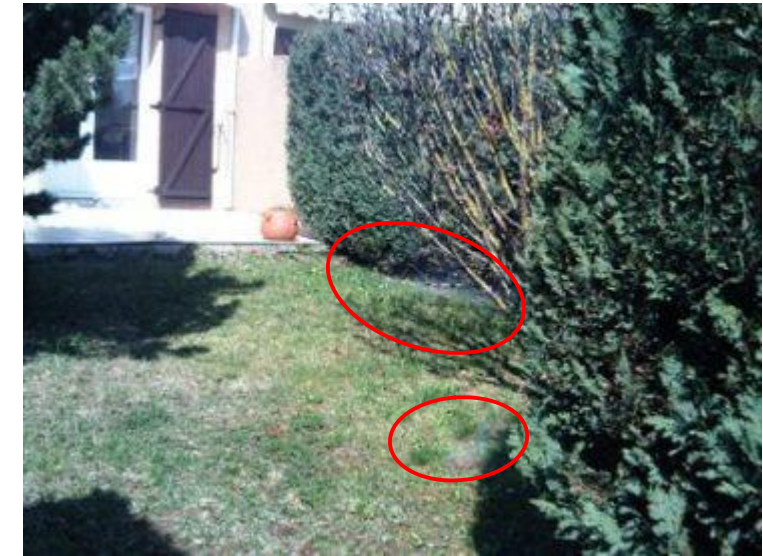
Photo 16

| Photo n° | Défauts | Secteur | Remarque | Surface active estimée |
|---|---|---|---|---|
| 16 | Trou dans le sol | public | Deux trous dans le sol | > 200 |

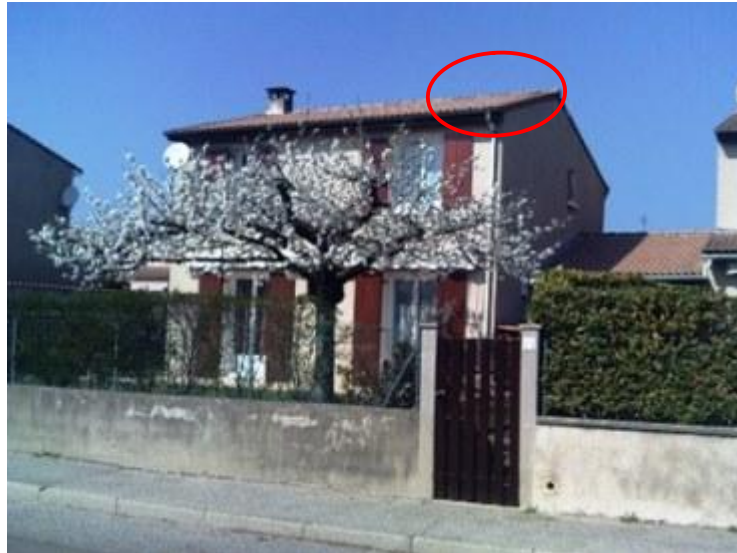
Photo 11

| Photo n° | Défauts | Secteur | Remarque | Surface active estimée |
|---|---|---|---|---|
| 11 | Chéneaux | privé | Maison 11 | De 100 à 200 |

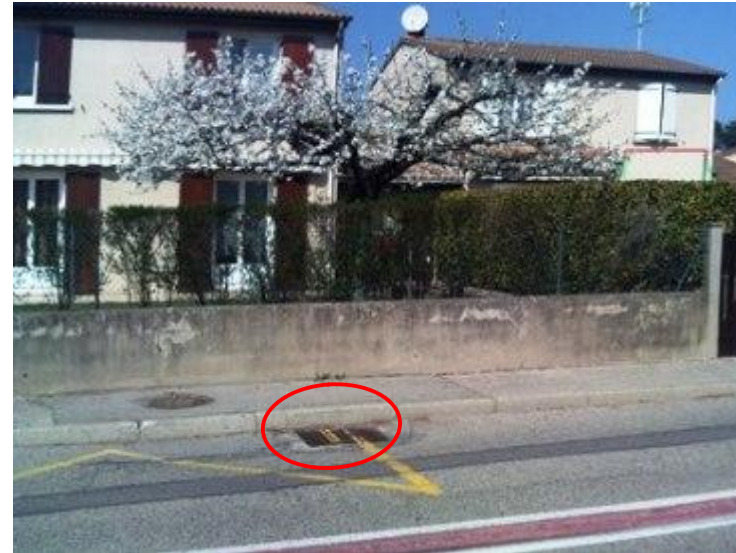
Photo 14

| Photo n° | Défauts | Secteur | Remarque | Surface active estimée |
|---|---|---|---|---|
| 14 | Grille pluviale | public | test fluo négatif dans EU positif dans EP | 200 |

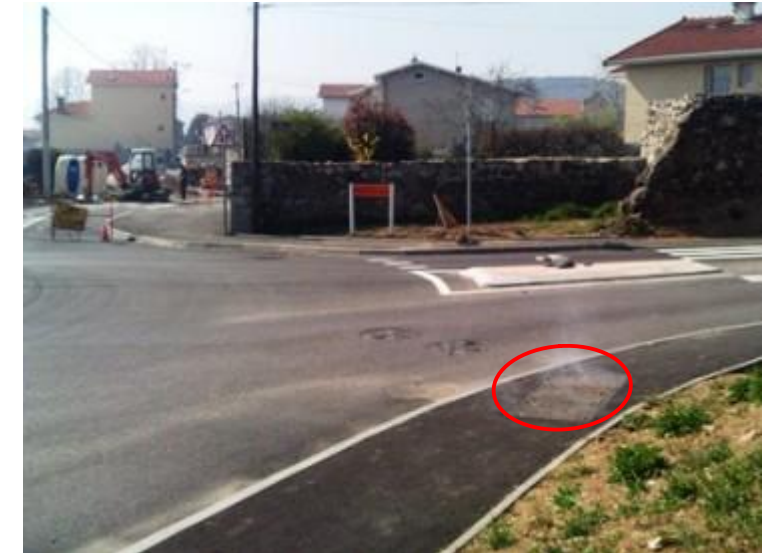
Photo 17

| Photo n° | Défauts | Secteur | Remarque | Surface active estimée |
|---|---|---|---|---|
| 17 | Regard de visite non étanche | public | Regard France Telecom | <50 |

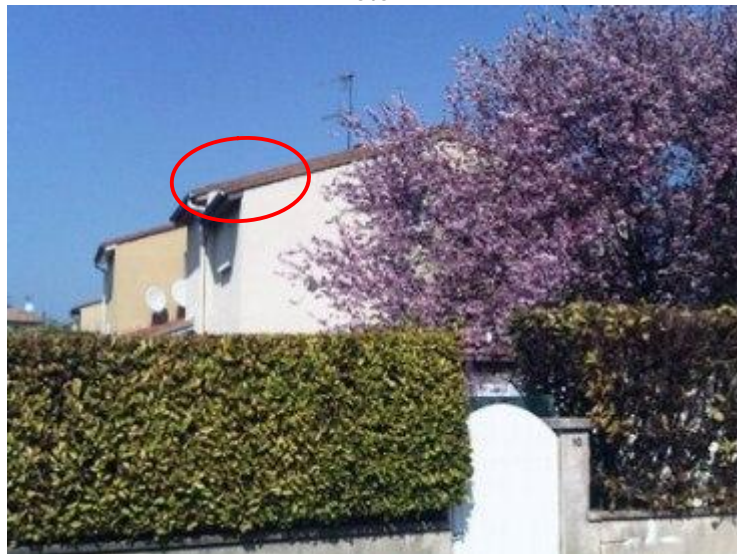
Photo 12

| Photo n° | Défauts | Secteur | Remarque | Surface active estimée |
|---|---|---|---|---|
| 12 | Chéneaux | privé | | De 100 à 200 |

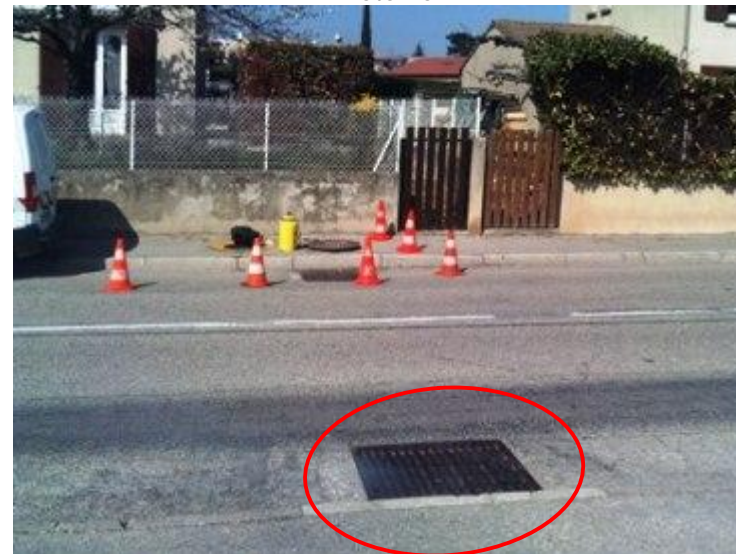
Photo 15

| Photo n° | Défauts | Secteur | Remarque | Surface active estimée |
|---|---|---|---|---|
| 15 | Grille pluviale | public | Trou dans le sol : test fluo négatif dans EU positif dans EP | 300 |

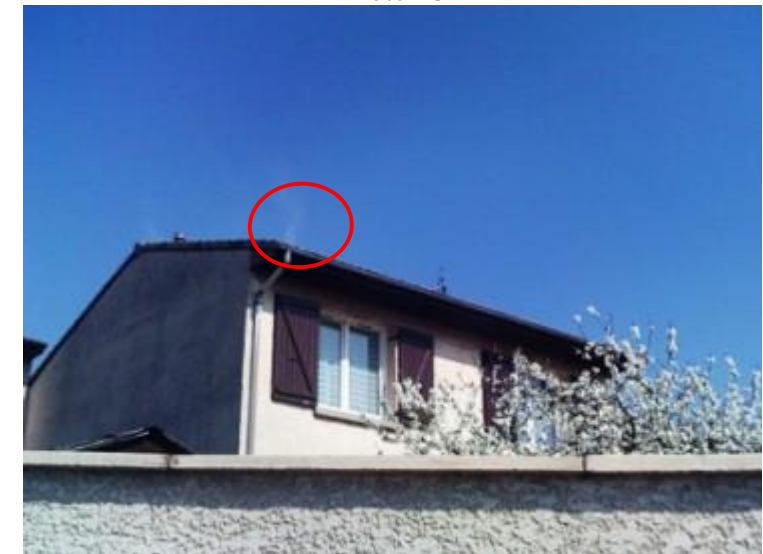
Photo 18

| Photo n° | Défauts | Secteur | Remarque | Surface active estimée |
|---|---|---|---|---|
| 18 | Chéneaux | privé | | De 100 à 200 |

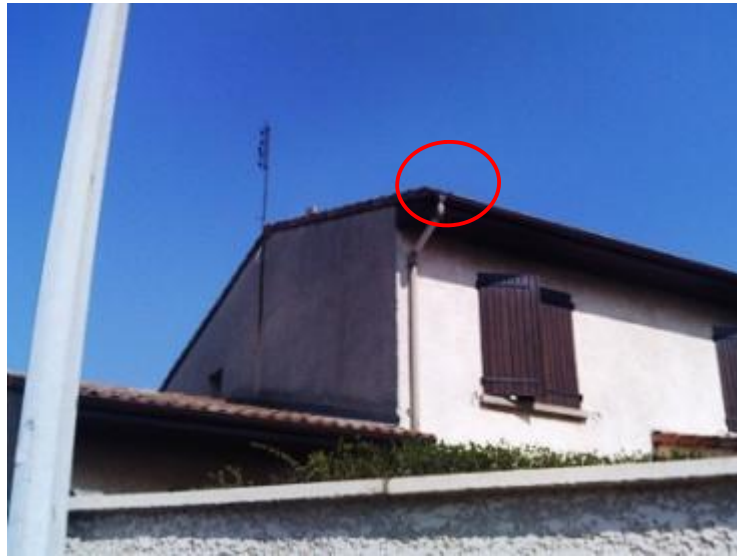
Photo 19

| Photo n° | Défauts | Secteur | Remarque | Surface active estimée |
|---|---|---|---|---|
| 19 | Chéneaux | privé | | De 100 à 200 |

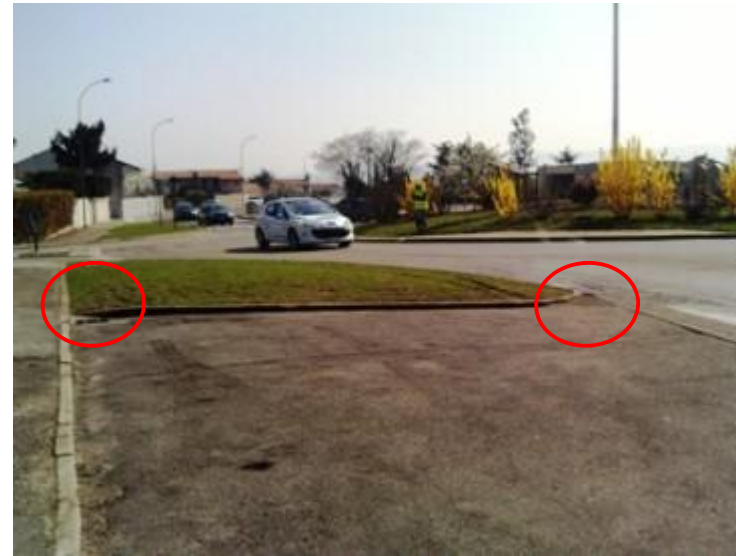
Photo 22

| Photo n° | Défauts | Secteur | Remarque | Surface active estimée |
|---|---|---|---|---|
| 22 | Grille pluviale | public | Deux grilles pluviales : test fluo négatif dans EU | De 100 à 200 |

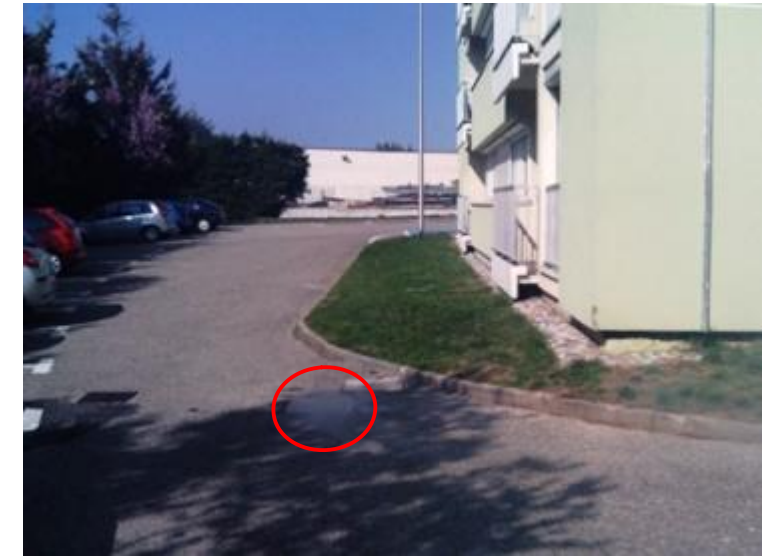
Photo 25

| 25 | Boite de branchement non étanche | public | HLM non étanche | <50 |

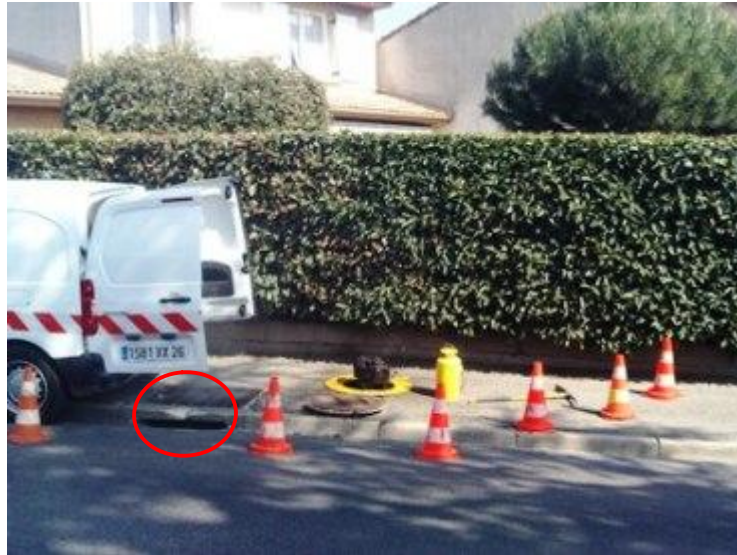
Photo 20

| Photo n° | Défauts | Secteur | Remarque | Surface active estimée |
|---|---|---|---|---|
| 20 | Grille pluviale | public | test fluo négatif dans EU | De 100 à 200 |

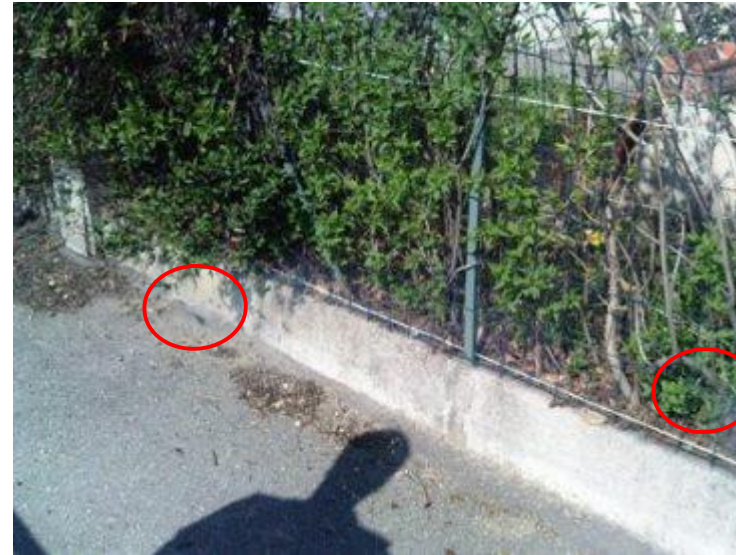
Photo 23

| Photo n° | Défauts | Secteur | Remarque | Surface active estimée |
|---|---|---|---|---|
| 23 | Trou dans le sol | public | | <50 |

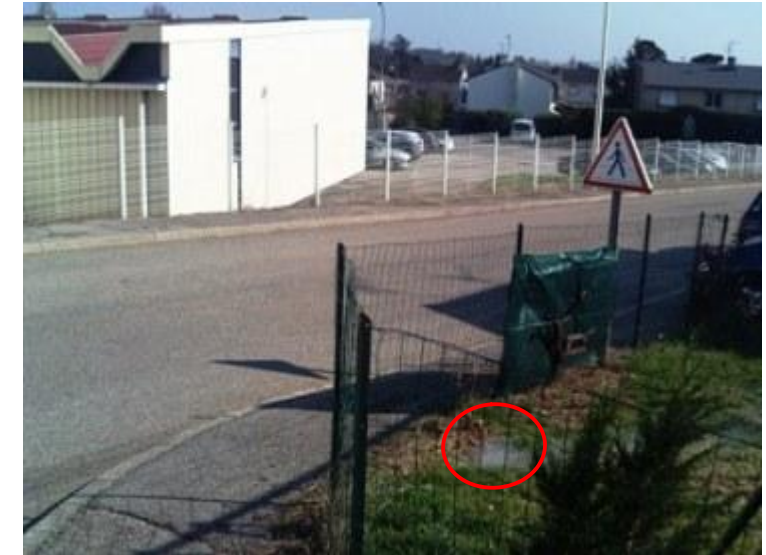
Photo 26

| 26 | Trou dans le sol | privé | | <50 |

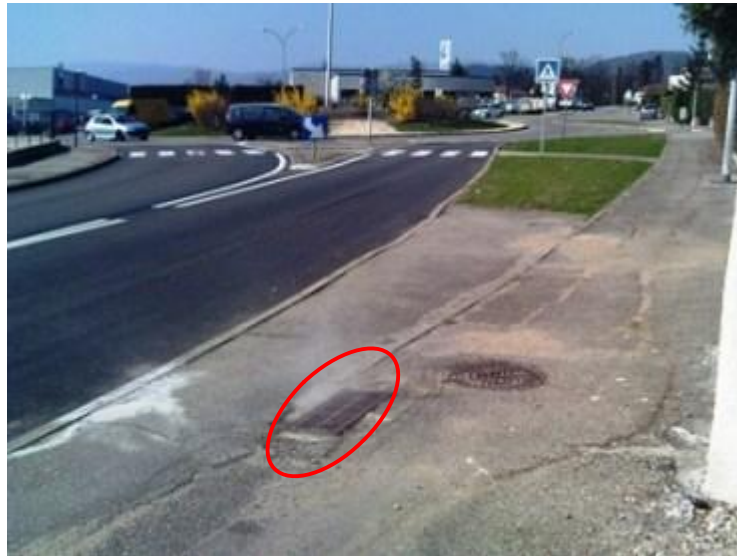
Photo 21

| Photo n° | Défauts | Secteur | Remarque | Surface active estimée |
|---|---|---|---|---|
| 21 | Grille pluviale | public | test fluo négatif dans EU | De 50 à 100 |

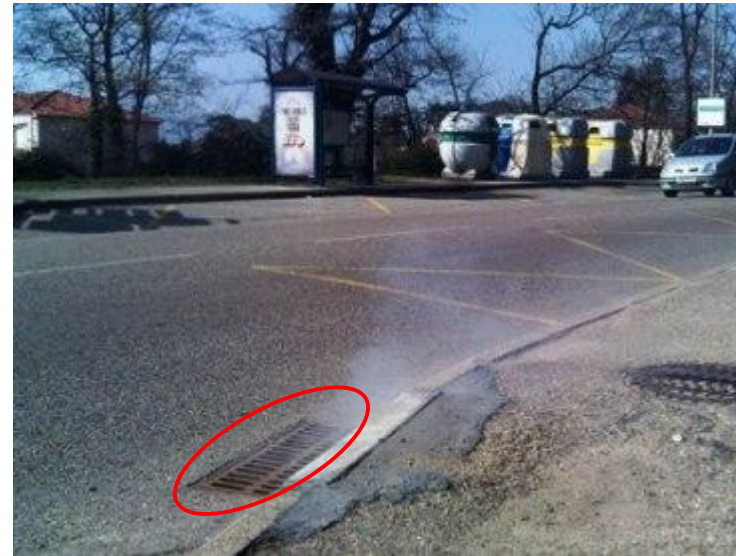
Photo 24

| 24 | Grille pluviale | public | test fluo négatif dans EU positif dans EP | De 100 à 200 |

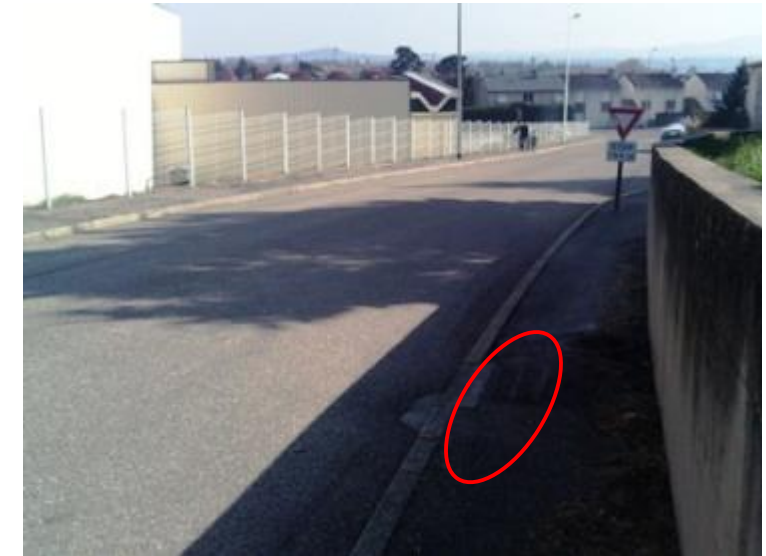
Photo 27

| 27 | Grille pluviale | public | pas de résultat au test fluo et son | <50 |

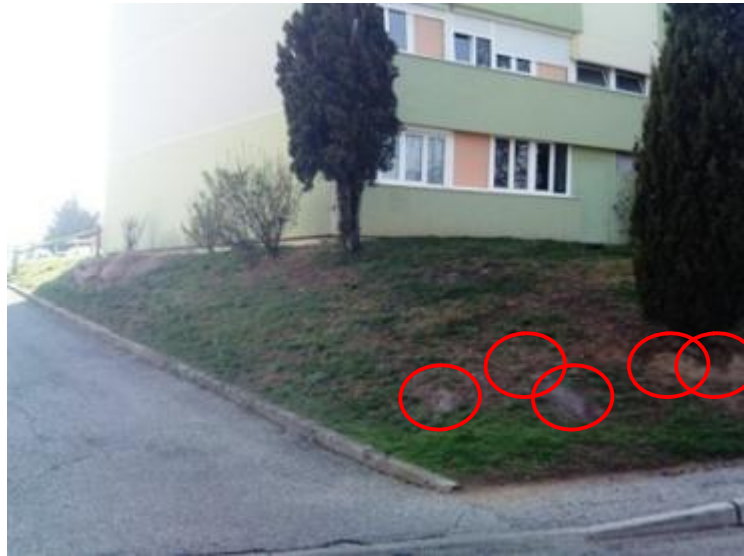
Photo 28

| 28 | Trou dans le sol | public | 5 trous dans le sol | <50 |

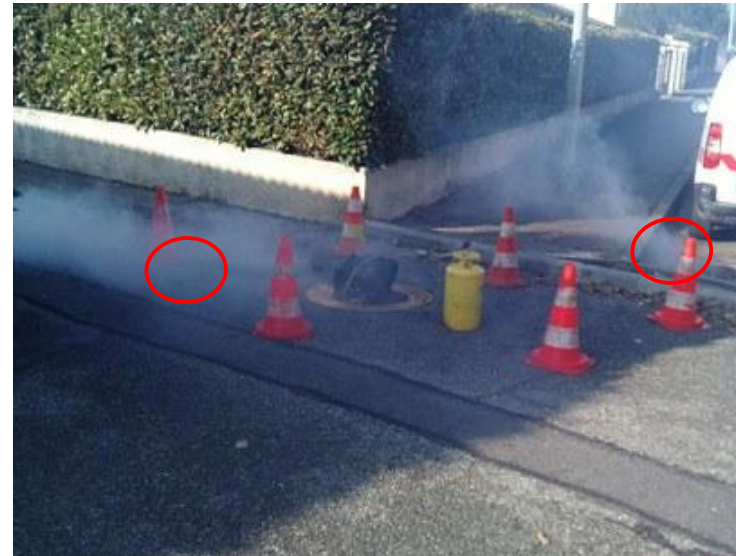
Photo 31

| 31 | Grille pluviale | public | Deux grilles pluviales : test fluo négatif dans EU positif dans EP | Non déterminé |

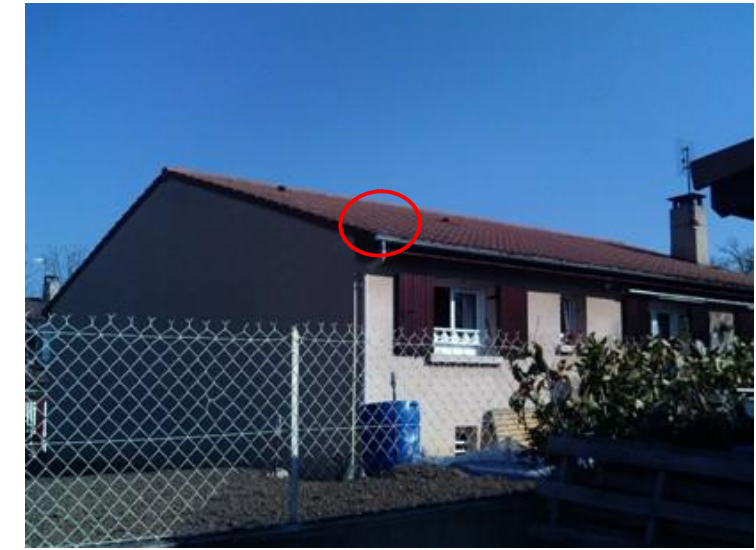
Photo 34

| 34 | Chéneaux | privé | | 100 |

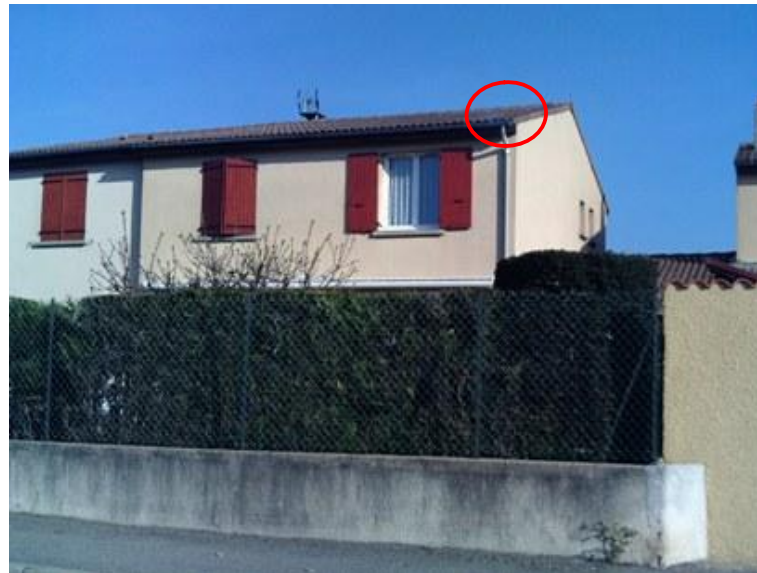
Photo 29

| 29 | Chéneaux | privé | Maison entière | 200 |

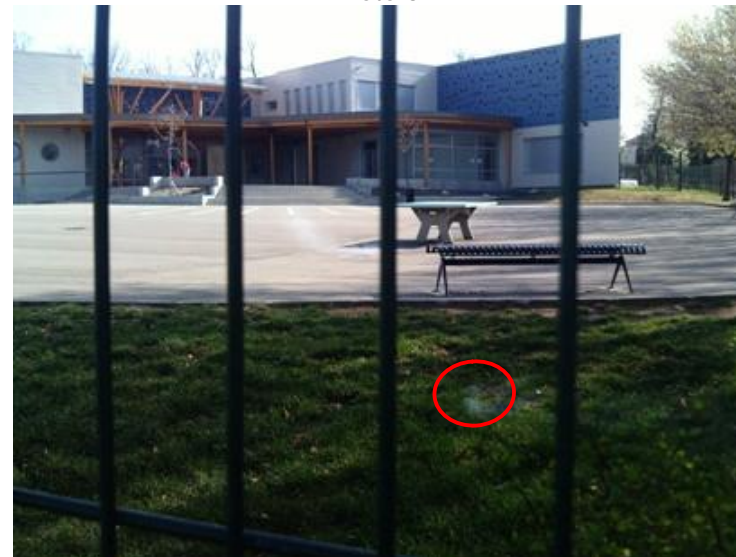
Photo 32

| 32 | Trou dans le sol | public | | <50 |

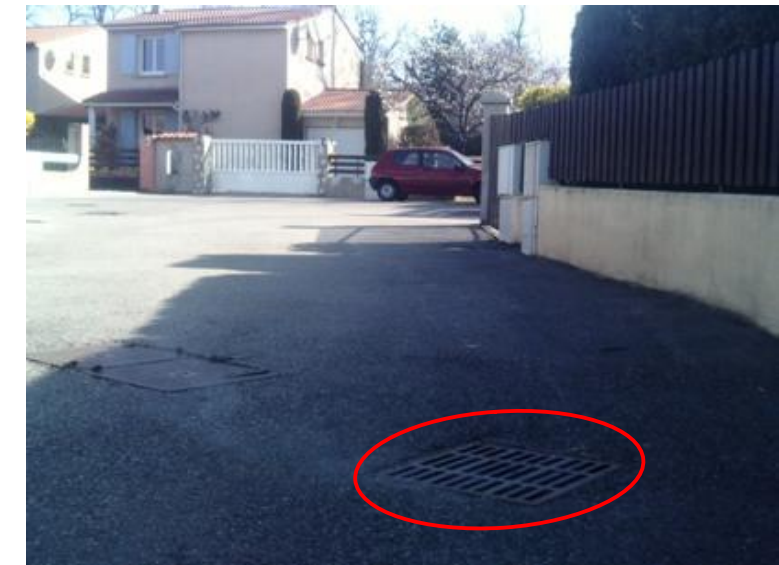
Photo 35

| 35 | Grille pluviale | public | En face de la maison numéro 8 test au son négatif dans EU positif dans EP | 200 |

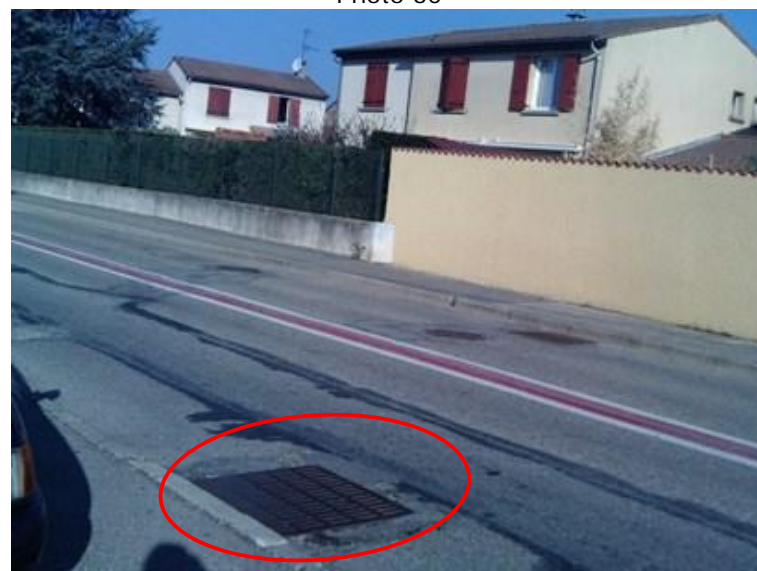
Photo 30

| 30 | Grille pluviale | public | fluo impossible : positif au son dans EP | 200 |

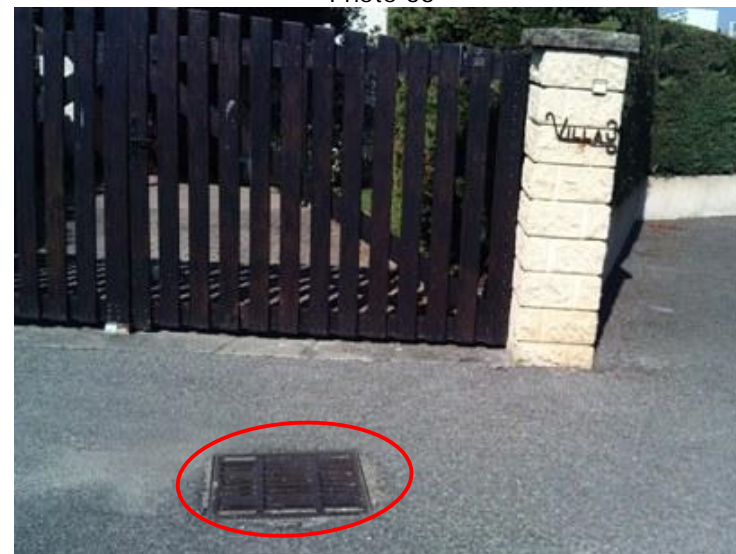
Photo 33

| 33 | Grille pluviale | public | Devant Villa 3 test au son négatif dans EU positif dans EP | De 50 à 100 |

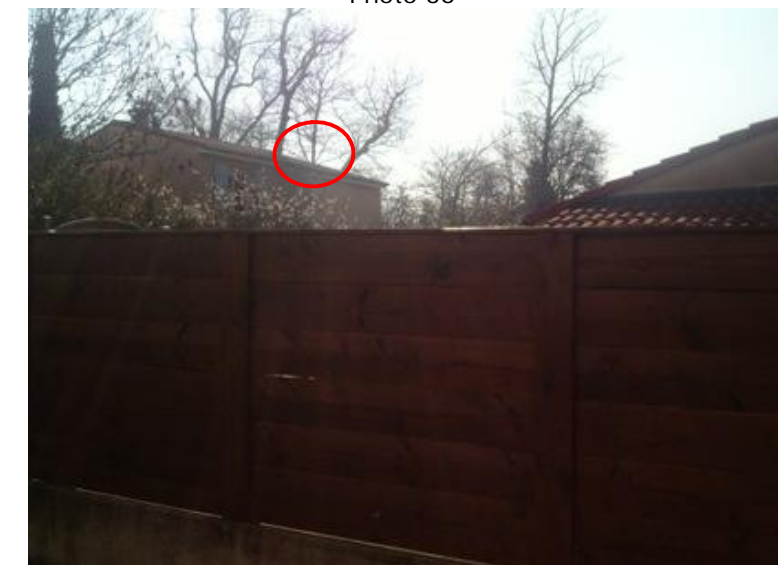
Photo 36

| 36 | Chéneaux | privé | | 100 |

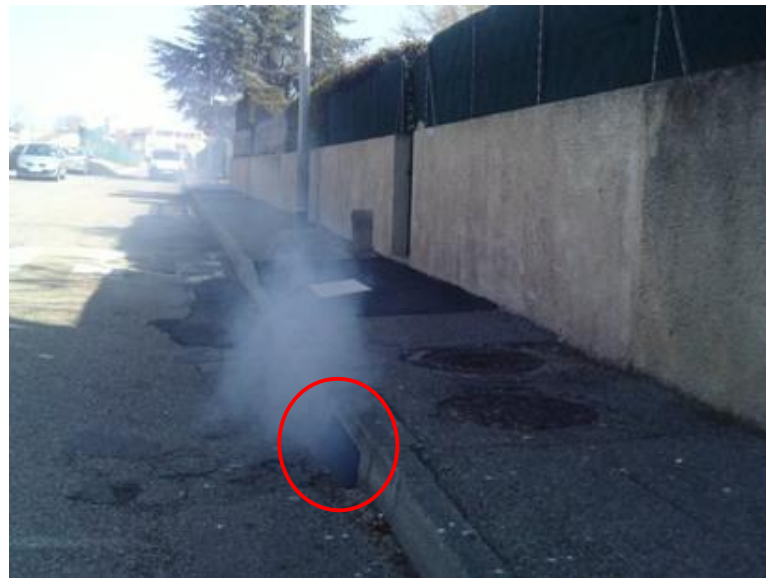
Photo 37

| 37 | Avaloir | public | test fluo négatif dans EU positif dans EP | De 100 à 200 |

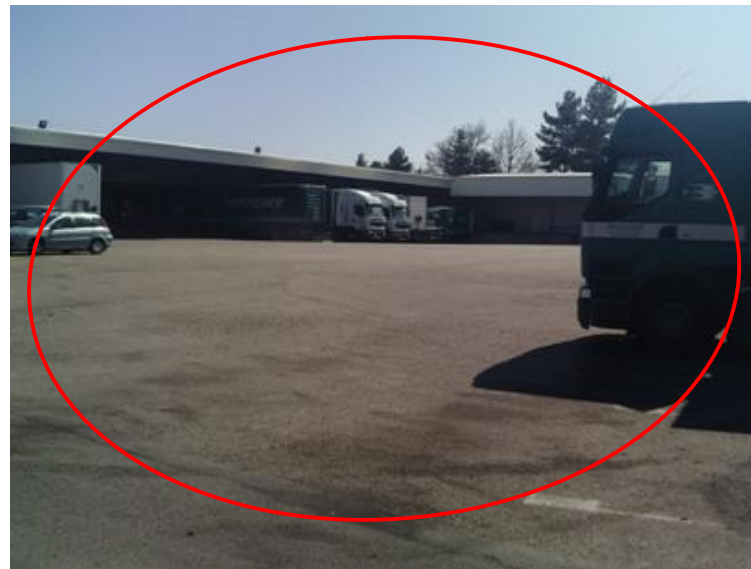
Photo 40

4 : Sur le parking de l'entreprise de transport Brossier à Davézieux, les grilles pluviales au fond du parking n'ont pu être testées en raison de leur éloignement du réseau : un passage caméra permettrait de les contrôler.

4 : sur le parking de l'entreprise de transport Brossier, les grilles pluviales au fond du parking n'ont pu être contrôlées au colorant ou au son en raison de leur éloignement du réseau : un passage caméra permettrait ce contrôle.

| 40 | Grille pluviale | privé | 3 grilles sur parking transports Brossier. test fluo sur 1 grille négatif dans EU positif dans EP. test fluo non réalisé sur les autres grilles. | De 5 000 à 10 000 |

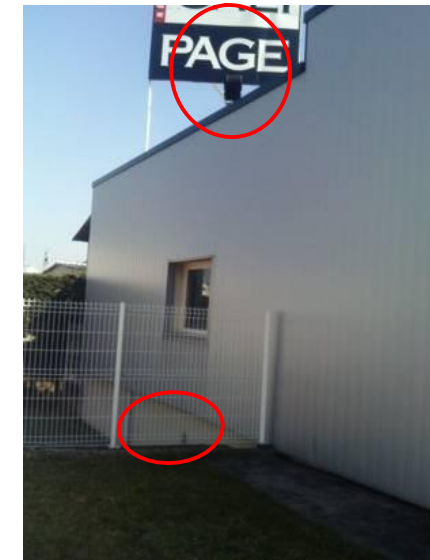
Photo 43

| 43 | Boite de branchement non étanche | privé | Boite de branchement + toitures | De 100 à 200 |

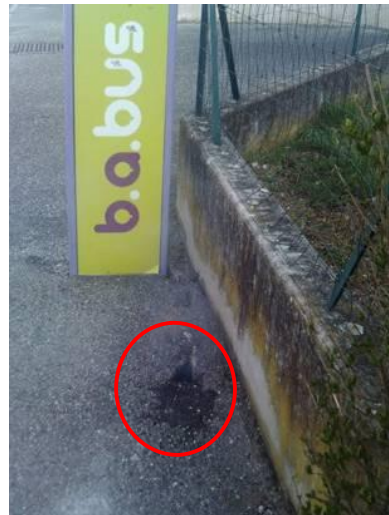
Photo 38

| 38 | Trou dans le sol | public | | <50 |

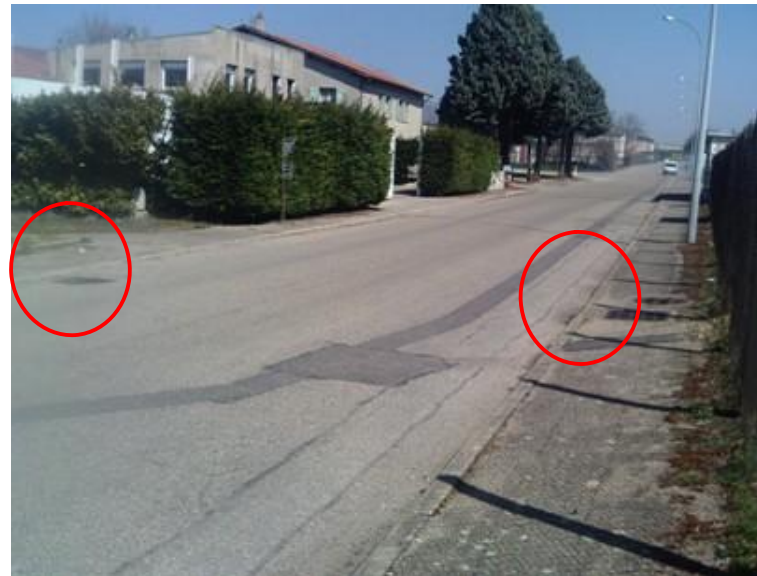
Photo 41

| 41 | Avaloir | public | Deux avaloirs : test fluo négatif dans EU, test au son positif dans EP | De 500 à 1 000 |

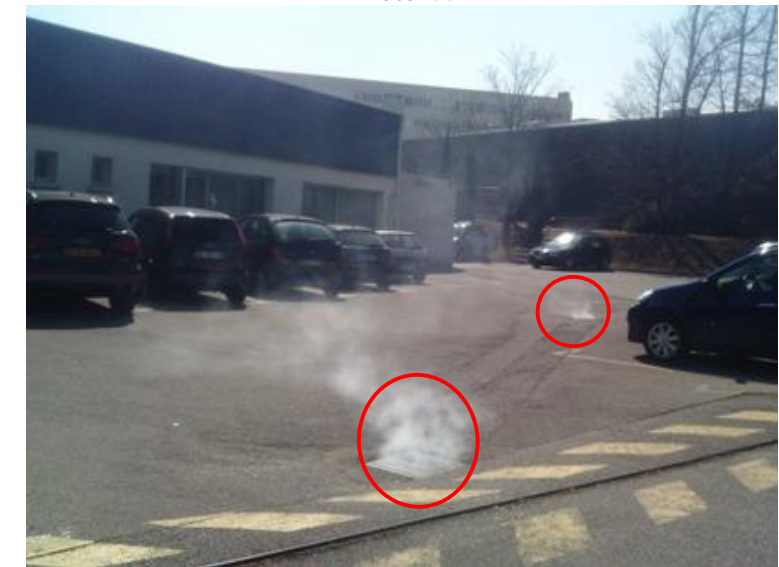
Photo 44

| 44 | Grille pluviale | privé | 3 grilles pluviales et un chéneau : test fluo positif dans EU | De 1000 à 2000 |

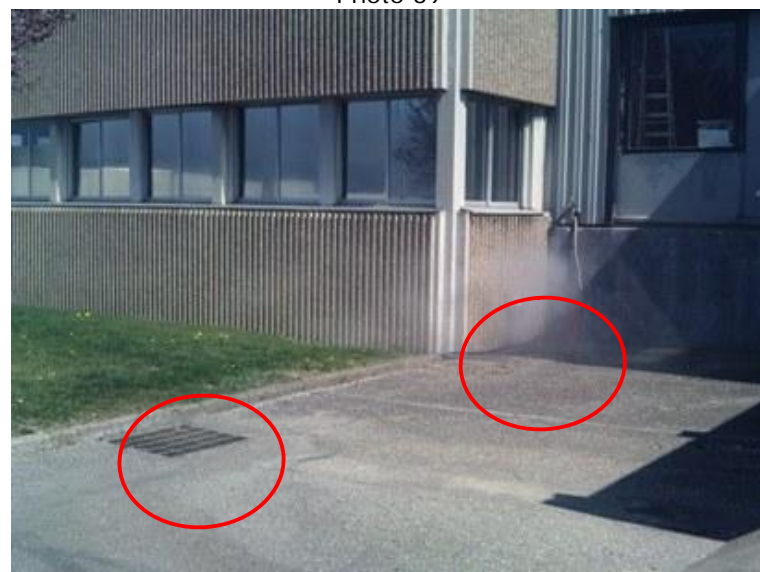
Photo 39

| 39 | Grille pluviale | privé | Deux grilles pluviales. test fluo impossible : RV en aval sous chaussée | 200 |

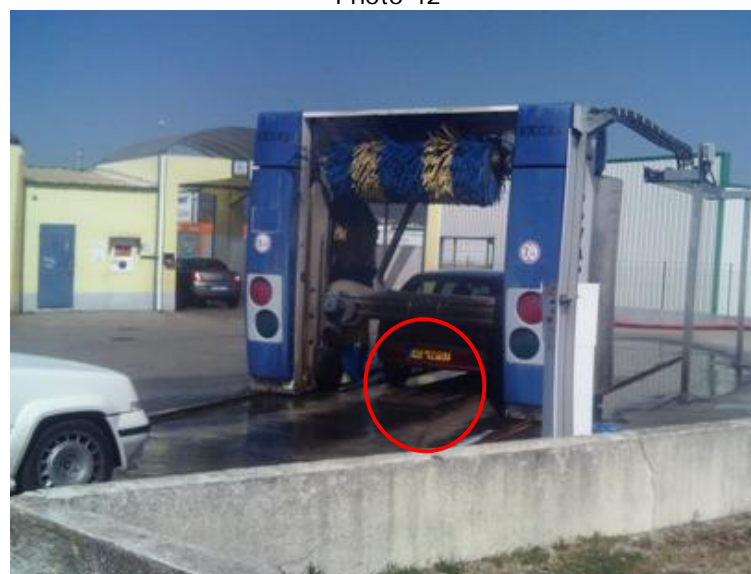
Photo 42

| 42 | Grille pluviale | privé | Aire de lavage : test fluo positif dans EU | <50 |

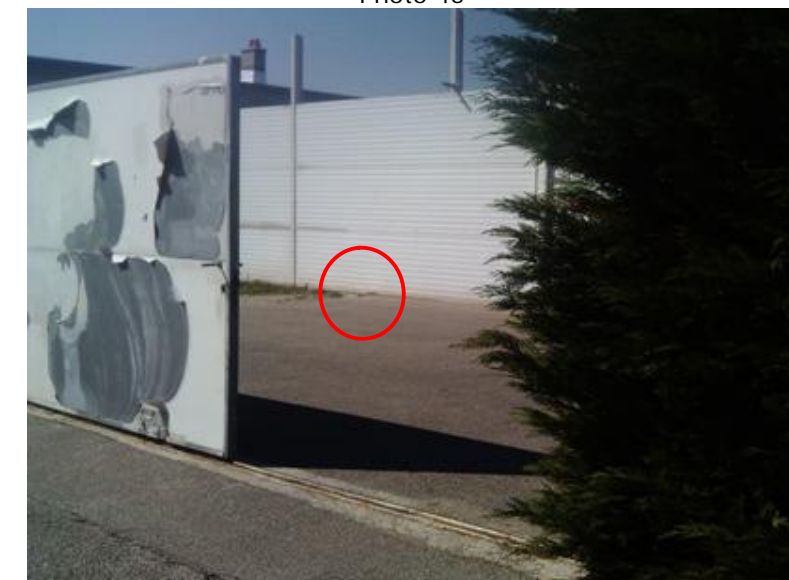
Photo 45

| 45 | Boite de branchement non étanche | privé | n°262 | Non déterminé |

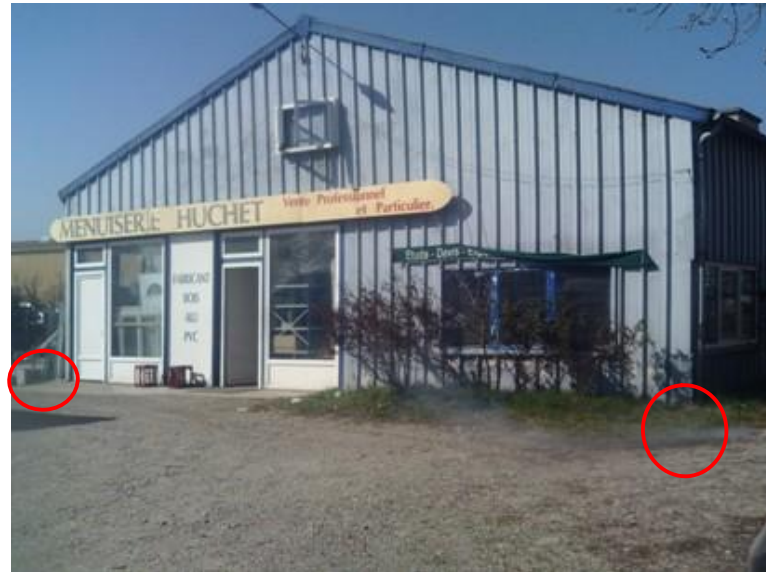
Photo 46

| 46 | Grille pluviale | privé | Deux grilles pluviales : test fluo impossible réseau bouché | De 100 à 200 |

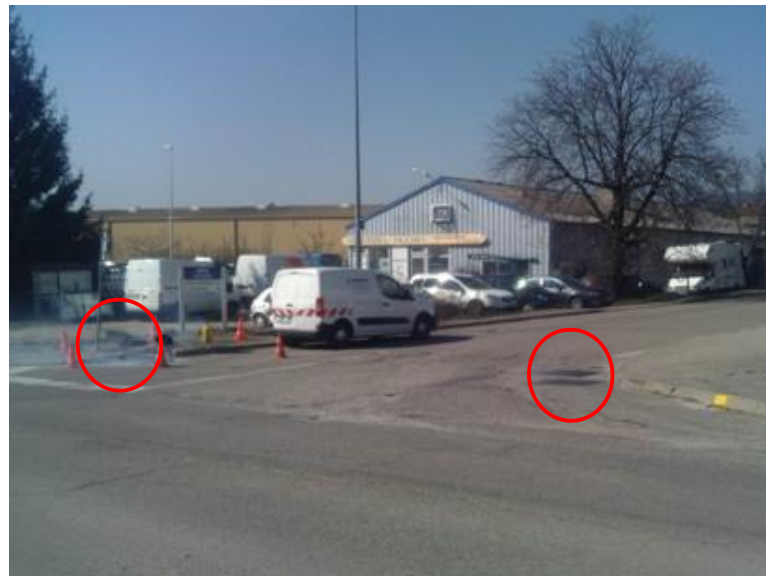
Photo 47

| 47 | Grille pluviale | public | Deux grilles pluviales : test au son positif dans EP | 1000 |

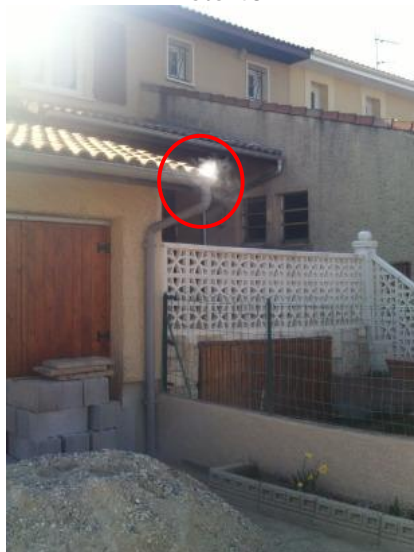
Photo 48

| 48 | Chéneaux | privé | maison n°34 | De 50 à 100 |
