Étude diagnostic du système d'assainissement

Phase 5 : Diagnostic de
la situation actuelle
Propositions de travaux

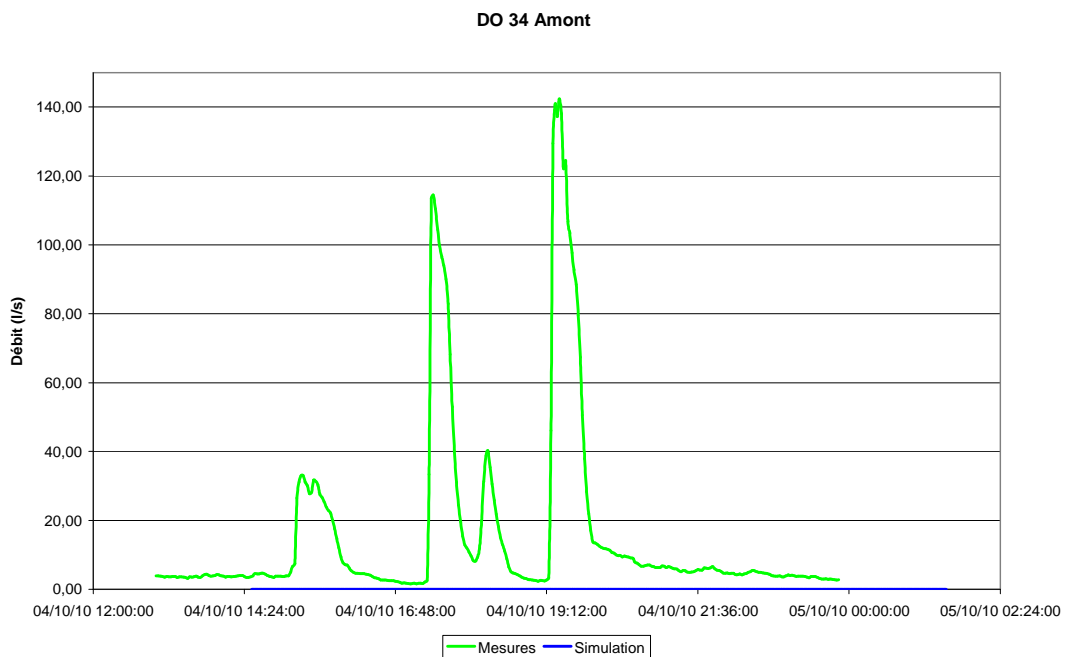
Figure 2-1 : Mise en charge du réseau rue Carnot lors de la pluie du 4/10/2010

- ✓ En entrée de station : le débit augmente rapidement et les volumes enregistrés mettent en évidence une surface raccordée de l'ordre de 32 ha,
- ✓ Sur les 22 déversoirs équipés d'un détecteur de surverse, 16 ont fonctionné au moins une fois, 7 ont fonctionné pour les 3 pluies,
- ✓ Des mesures montrent un fonctionnement en charge de certains collecteurs :
 - ◆ Avenue de l'Europe, à l'amont du DO 19.2,
 - ◆ Chemin Riboulon,
 - ◆ Rue Carnot.

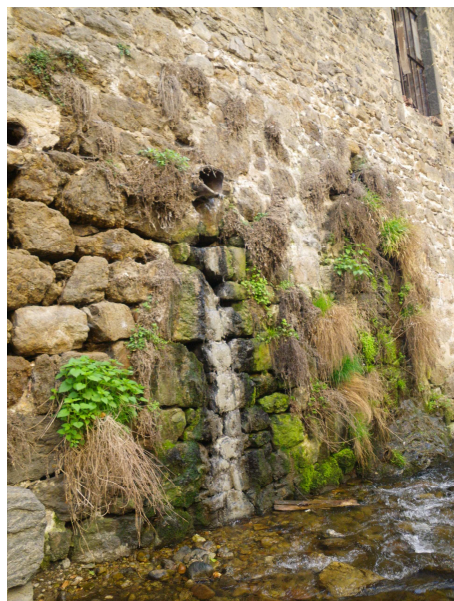
Figure 3-1 : Rejet direct sans traitement en amont du pont de la Cance, rive gauche

Ce calcul ne prend pas en compte les rejets directs au milieu naturel dont l'impact peut être beaucoup plus important que le rejet STEP actuel. Pour comparaison : un rejet direct de 10% du volume journalier actuel décline le milieu sur les paramètres NTK, Pt, DBO5 et DCO.

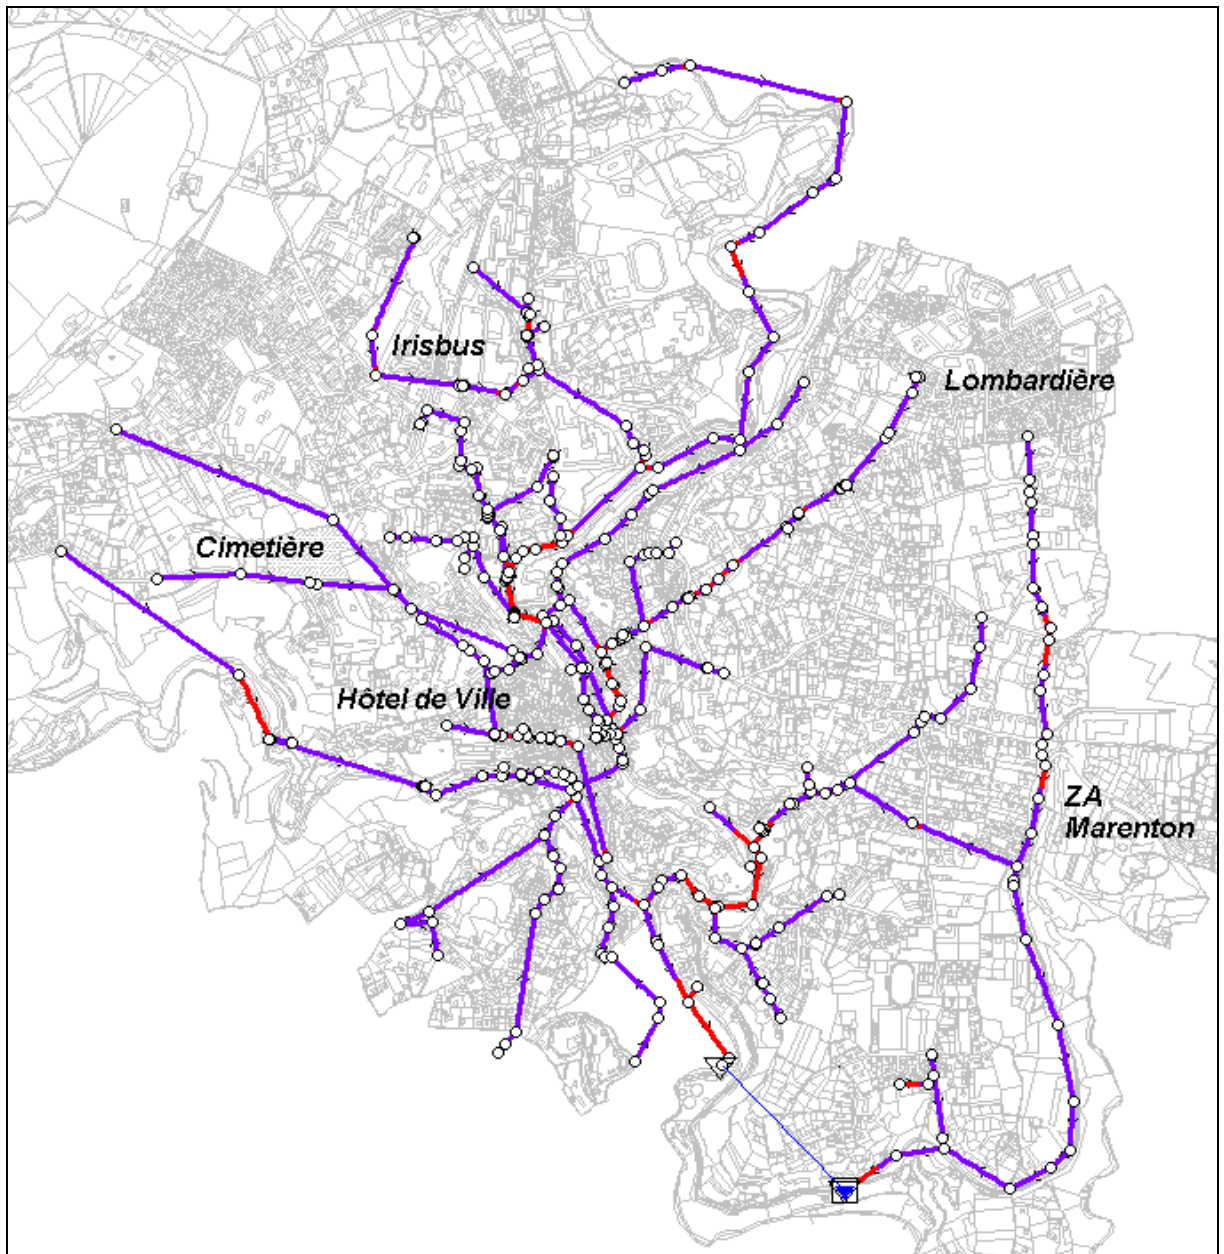
Figure 3-2 : Zones de mise en charge pour une pluie mensuelle

- ✓ Des mises en charges à cause des vannes de régulation au niveau de certains déversoirs d'orage ;
- ✓ Des mises en charge à cause d'insuffisance capacitaire de certains collecteurs ;
- ✓ Aucun débordement de réseau

- ✓ D'augmenter les déversements sur les DO à l'amont ;
- ✓ D'augmenter le risque de débordement des réseaux ;
- ✓ De dégrader la qualité de l'effluent.

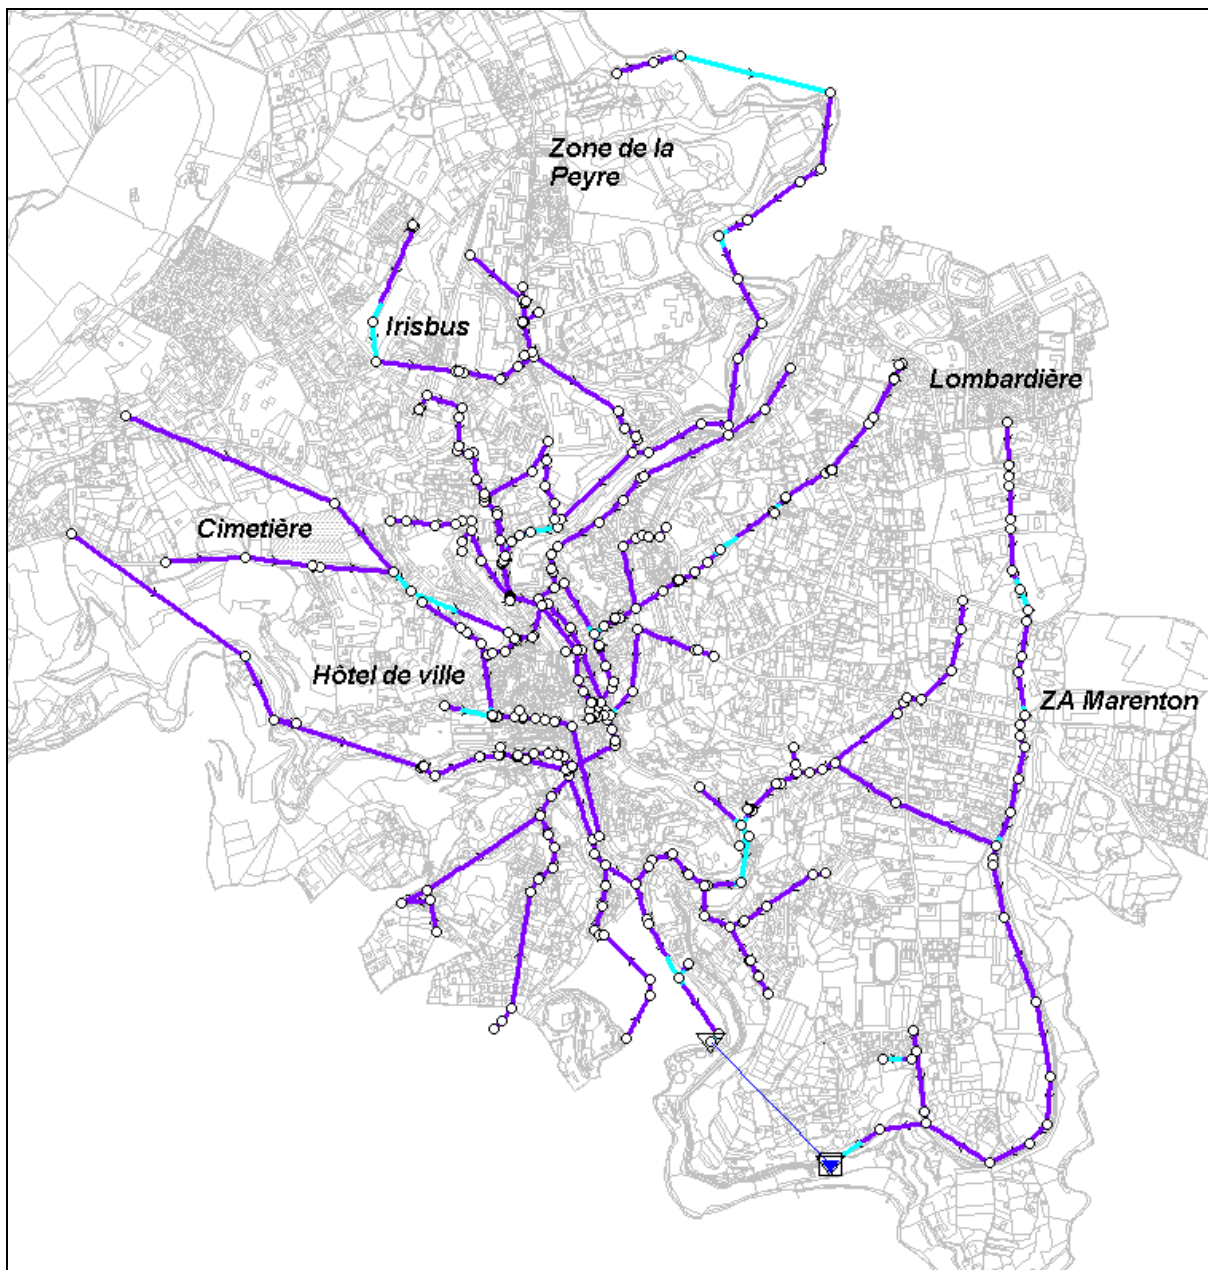
Figure 3-3 : Zones de débordement pour une pluie décennale

La simulation pour une pluie décennale indique que des débordements sur la chaussée sont susceptibles d'apparaître sur certains secteurs. La carte suivante localise ces zones en bleu. Celles-ci sont à considérer à titre indicatif, en effet la modélisation numérique de la pluie décennale est très défavorable au système. Compte tenu du relief naturel de la commune, le volume entrant réellement dans le réseau doit être plus faible, le risque de débordement est surévalué par la modélisation numérique.

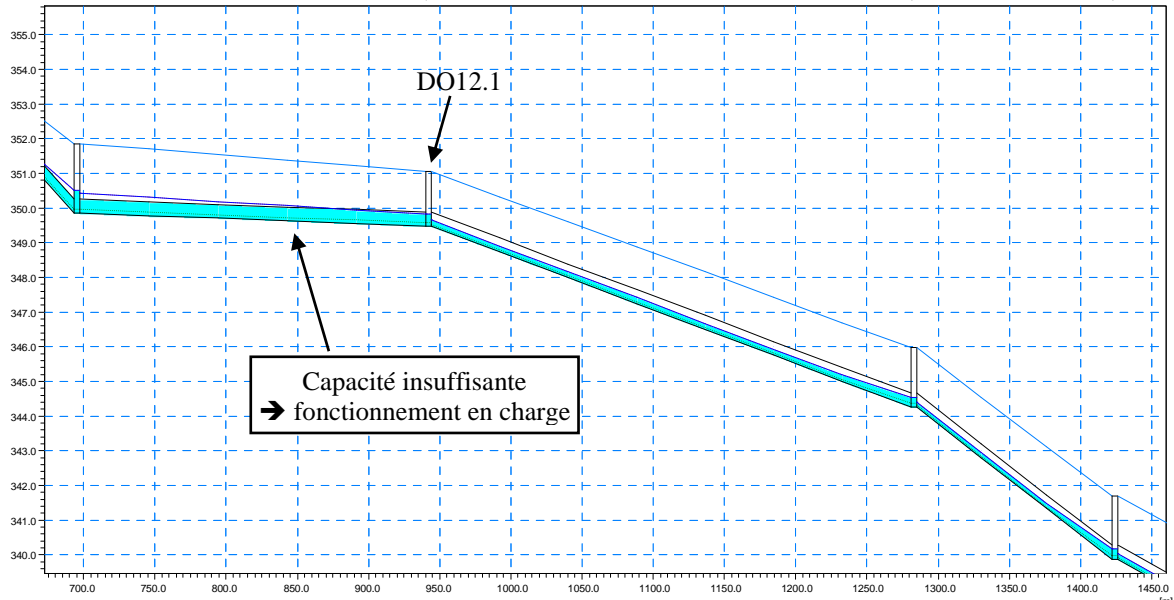
Figure 4-1 : Mise en charge du collecteur SIVU Deûme pour une pluie mensuelle

Collecteur SIVU / Deûme : le collecteur DN400 est localement sous dimensionné sur 250m pour faire transiter la pluie mensuelle.

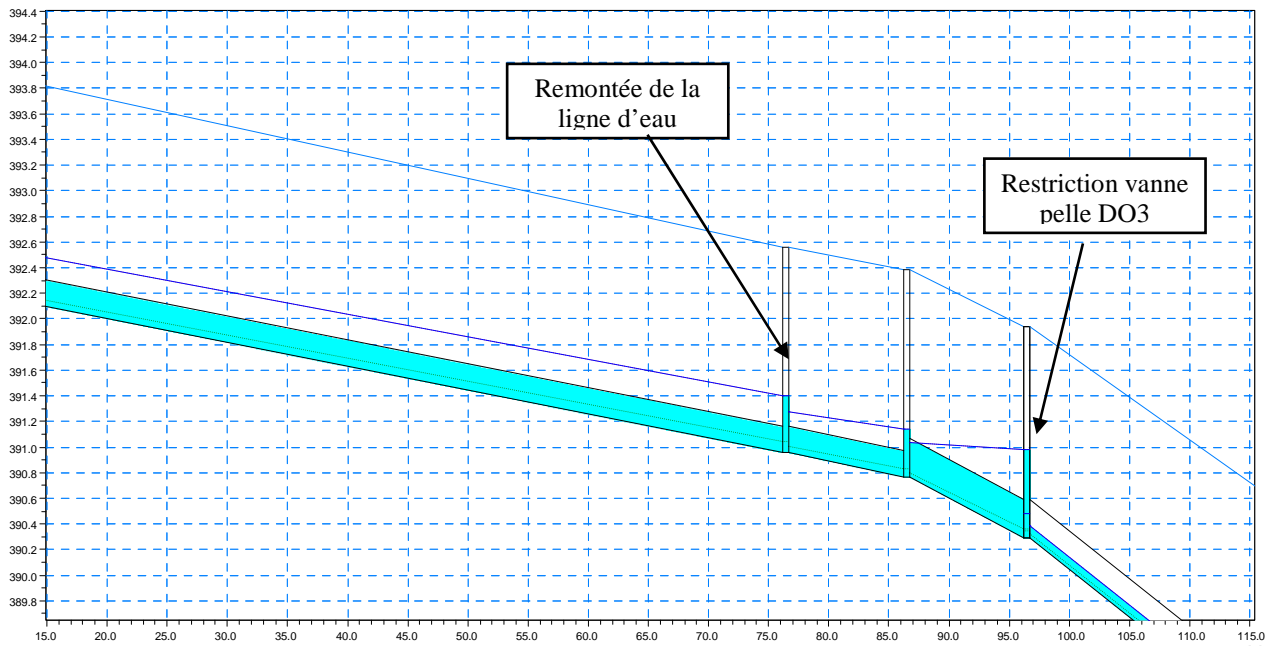
Figure 4-2 : Mise en charge du collecteur EU à l'amont du DO3 pour une pluie mensuelle

Amont DO3, avenue J. Moulin : le calibrage de la vanne pelle DO3 génère une mise en charge qui augmente les volumes déversés sur les DO à l'amont (DO1, DO1.1, DO2).

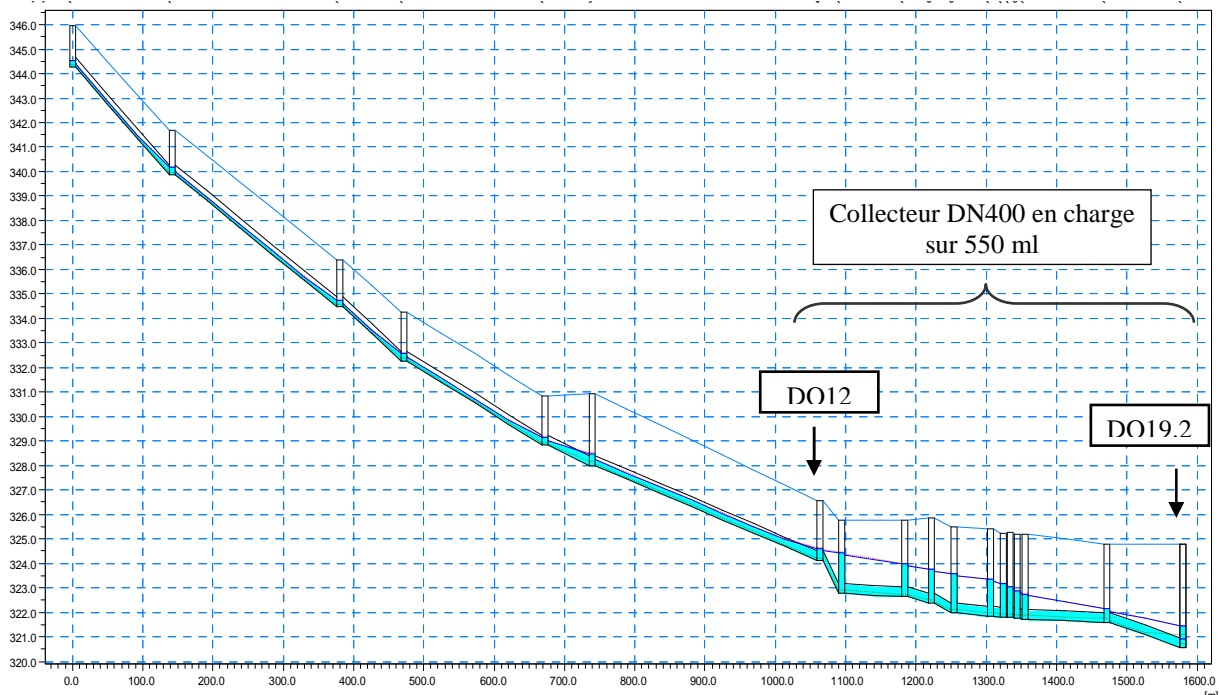
Figure 4-3 : Mise en charge du collecteur Deûme Rive Droite pour une pluie mensuelle

Amont DO19.2, avenue de l'Europe : le collecteur DN400 en rive droite de la Deûme subit une forte réduction de pente avenue de l'Europe à l'amont du DO19.2. Pour une pluie mensuelle, sa capacité hydraulique, 70l/s, est largement dépassée, ce qui entraîne d'importants déversement sur les DO 12 et 19.2 et augmente les déversements sur le DO17.

On notera que le calibrage de la vanne pelle devant le DO19.2 génère des déversements pour des événements inférieurs à la pluie mensuelle.

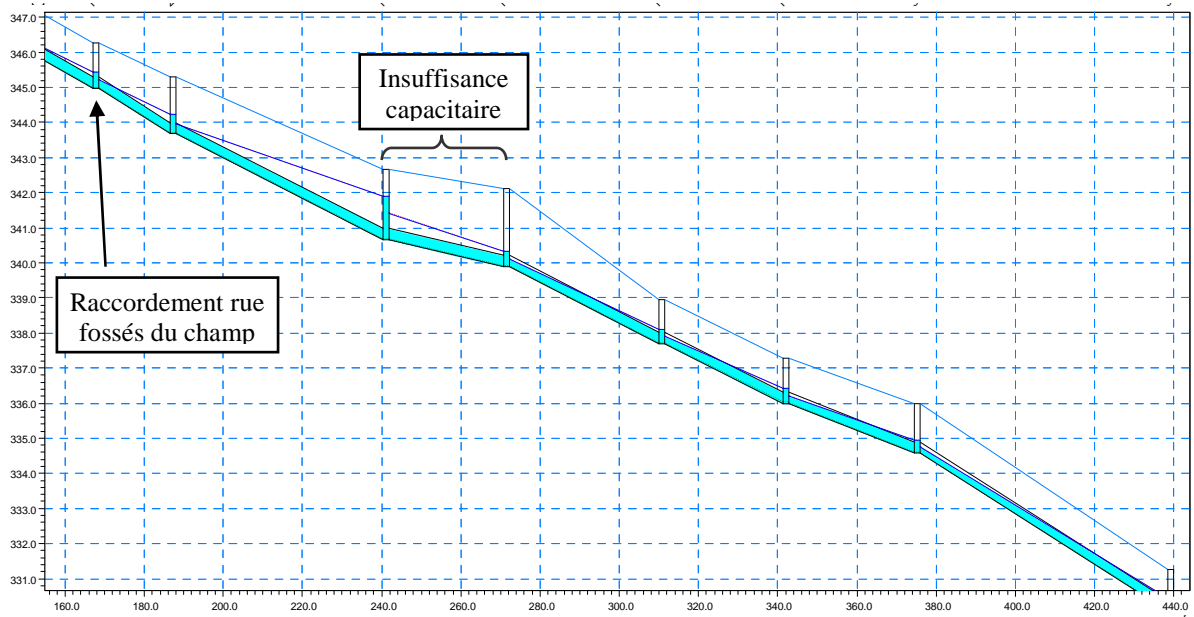
Figure 4-4 : Mise en charge du collecteur EU rue Boissy d'Anglas pour une pluie mensuelle

- ✓ Au centre ville : très peu de réseaux sont séparatifs jusqu'à la rivière, ainsi, la quasi totalité du ruissellement rentre dans le système EU provoquant :
- ◆ D'importants déversements sur les DO 50, 31.1 et 31.6 ;
 - ◆ Une saturation du réseau EU DN320 rue Boissy d'Anglas sans toutefois provoquer de débordement sur chaussée.

Le réglage de la vanne pelle du DO50 écrête le flux de l'antenne à 40 l/s pour un débit de pointe mensuel de 180 l/s.

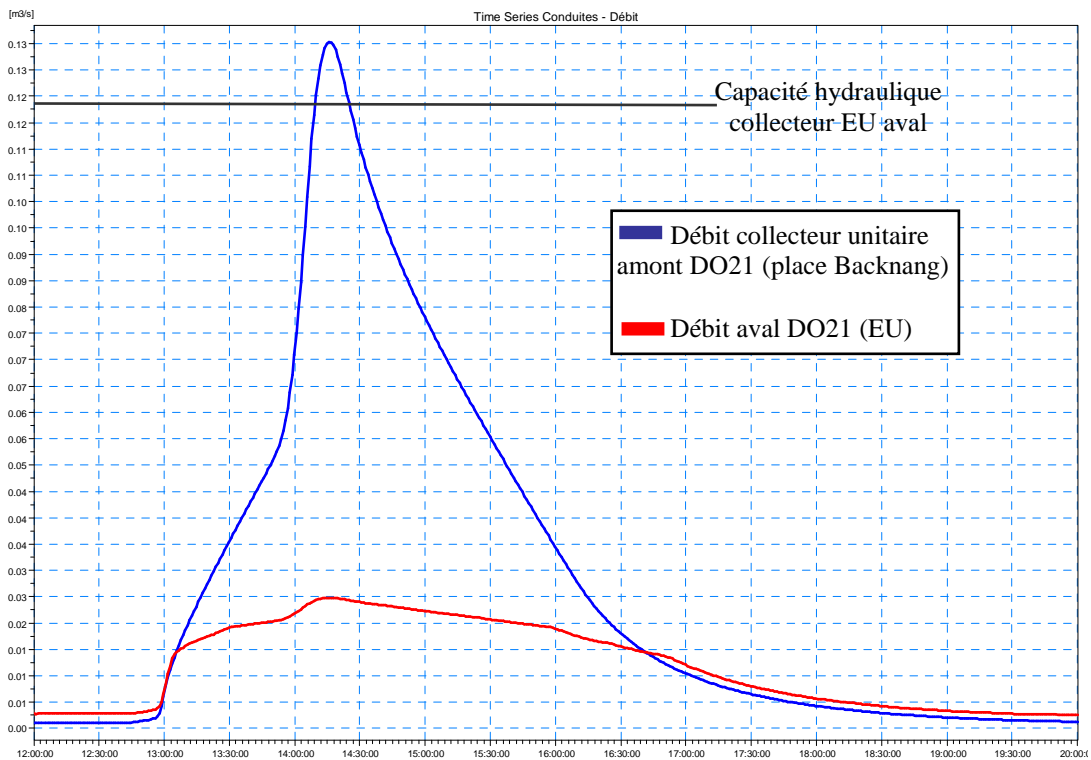
Figure 4-5 : bilan hydraulique autour du DO21

La modélisation ne montre pas d'insuffisance capacitaire. Près de 60% du flux de la pluie mensuelle est déversé au niveau du DO21 vers le système pluvial qui part à la Deûme.

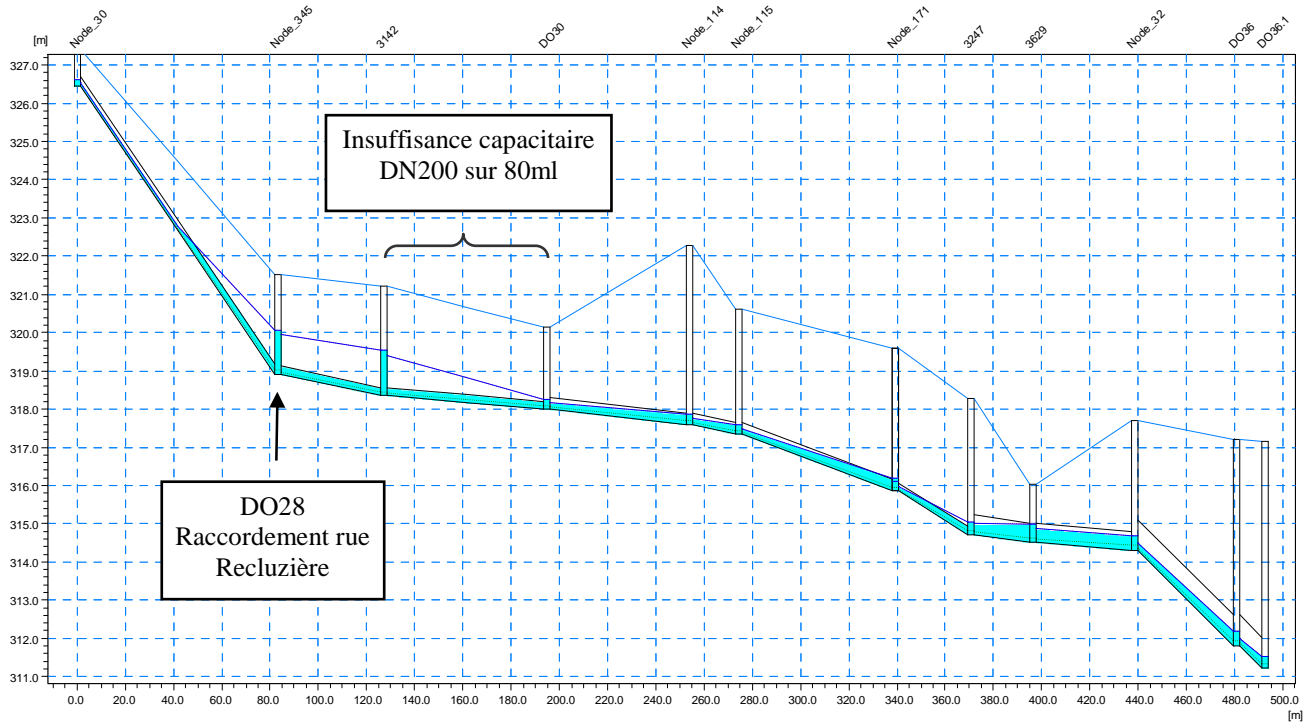
Figure 4-7 : Remplissage du collecteur EU rue Sadi Carnot pour une pluie mensuelle

- ✓ La simulation numérique met en évidence deux zones de mises en charge :
 - ◆ Rue Sadi Carnot, le collecteur est insuffisant pour faire transiter la pluie mensuelle, la ligne d'eau remonte vers l'amont. Cela explique les déversements très importants au niveau du DO28,
 - ◆ Rue Montalivet à l'amont du DO 25, la limite capacitaire du collecteur EU est pratiquement atteinte. Dans ces conditions, un fonctionnement en charge peut se produire régulièrement.

Dans un second temps, les déversements pour des pluies de période de retour inférieure à un mois seront à supprimer. Le collecteur rue Sadi Carnot est déjà insuffisant malgré le délestage important sur les DO 25, 28 et 30. Afin d'atteindre l'objectif règlementaire il est nécessaire :

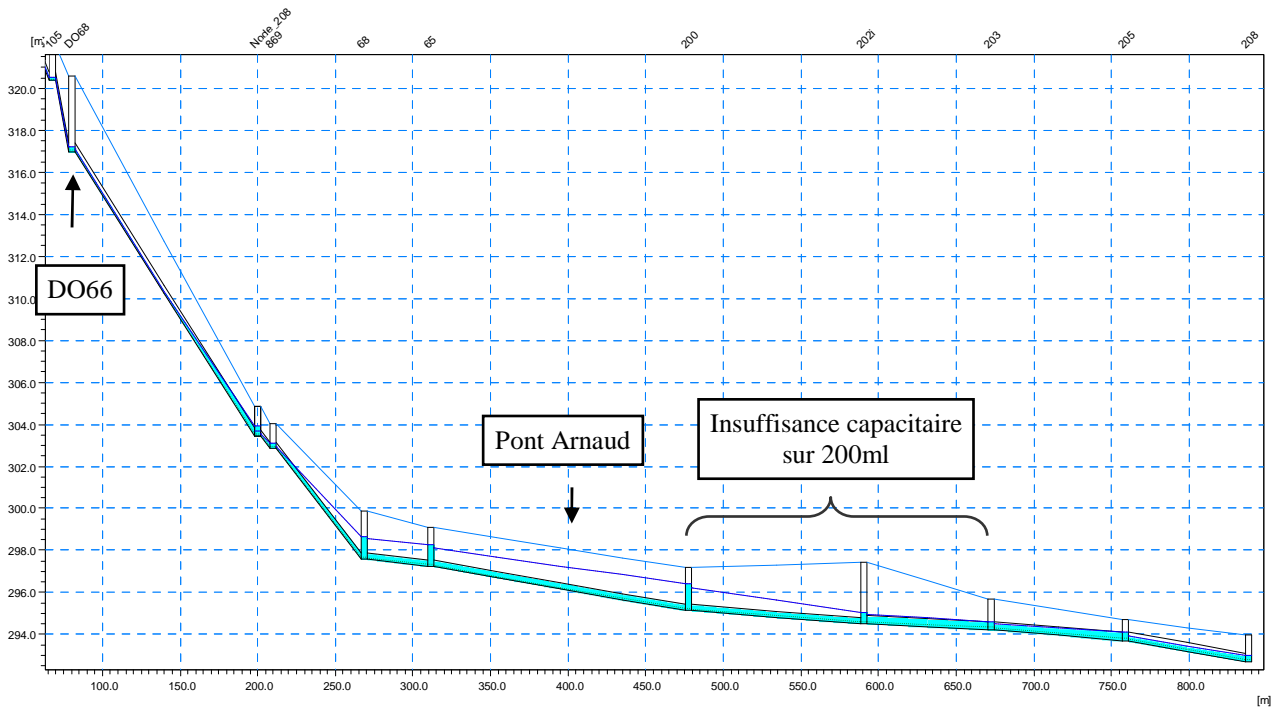
Figure 4-9 : Remplissage max collecteur EU chemin Riboulon pour une pluie mensuelle

- ✓ Les collecteurs de transit sont saturés sur deux axes :
 - ◆ A l'aval du DO 68 et jusqu'au raccordement avec le collecteur principal, le collecteur EU chemin Riboulon fonctionne en charge. Il apparaît qu'environ 200 ml de conduites sont sous dimensionnées à cause de la rupture de pente en fond de vallée,

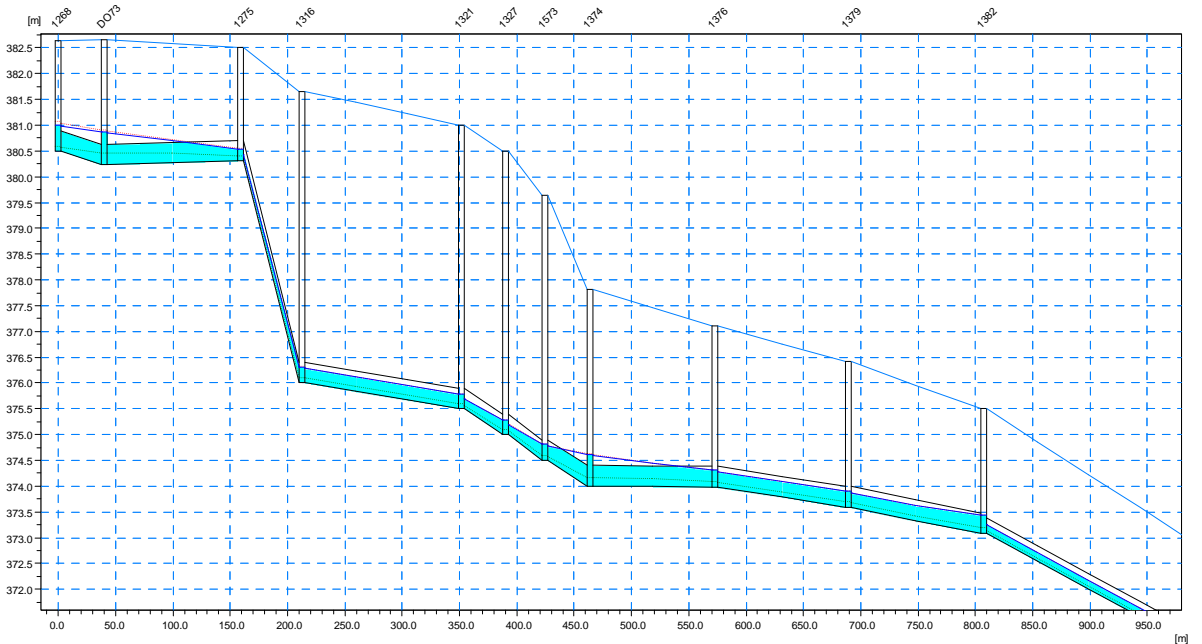
Figure 4-10 : Remplissage maxi du collecteur EU le long de la D371 pour une pluie mensuelle

- ◆ Au niveau du DO73, le long de la D371, un défaut de profile en long est suspecté suite aux levés topographiques. Deux légères mises en charges apparaissent pour une pluie mensuelle.

- ✓ Le DO57 doit être entièrement réhabilité : étanchéité, calage radier départ.
- ✓ Collecteur EU DN300 aval DO73, le long de la D371 entre l'intersection avec la D370 et le lotissement la Fontaine de Vissenty : le passage caméra permettra de diagnostiquer le type d'intervention nécessaire : curage, remplacement tronçon, réhabilitation sans ouverture de tranchée...
- ✓ Le réseau le long de la D370 doit être réhabilité (dégradation constatée par l'exploitant).

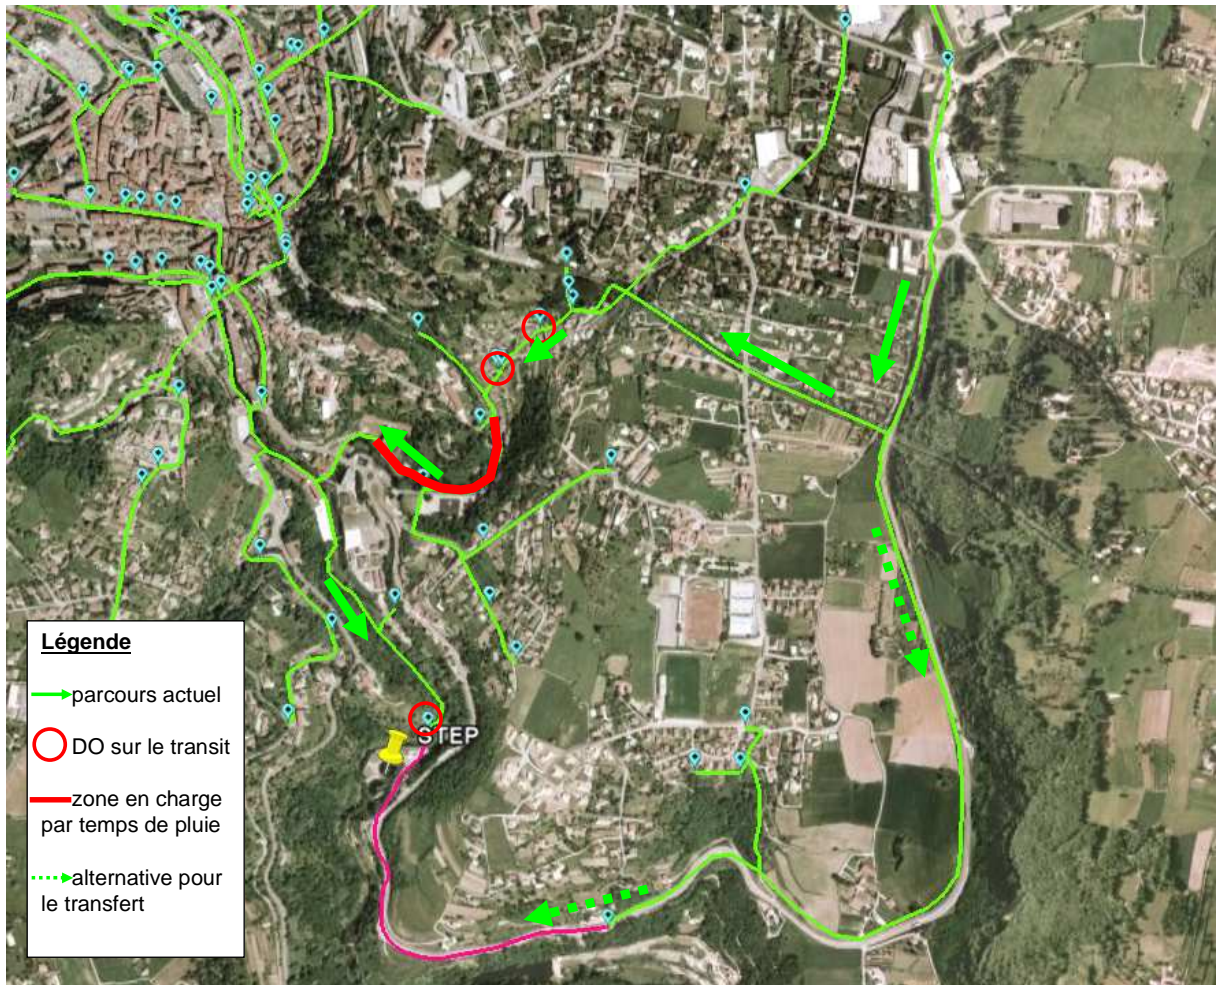
Figure 4-11 : Transfert des effluents de Davézieux et Lombardière

Le système transfère les effluents de l'Est de la zone de collecte (Davézieux, Lombardière) par un DN300 puis DN400 qui passe devant 5 déversoirs d'orage. Le collecteur est saturé au niveau du parc Riboulon par temps de pluie (§5.4.2). Des traces de mise en charges dans les regards RV68 et RV66 confirment ce mode de fonctionnement.

Il existe une alternative : détourner les effluents vers le PR Rociade Sud via le collecteur DN400 qui longe la D371.

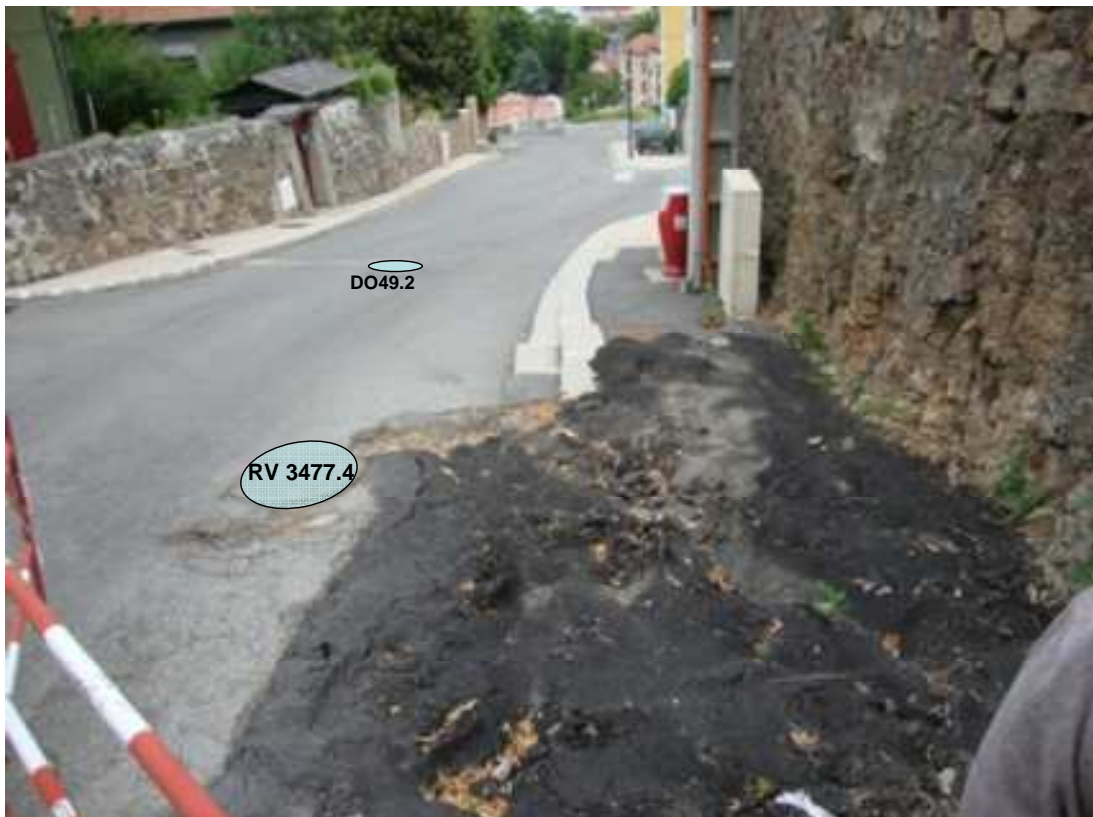
Ces constats montrent que le réseau n'est plus étanche. Si le débit de temps sec semble être correctement transféré à l'aval (DO49.2), par temps de pluie le réseau déborde à cause de la restriction hydraulique du à l'effondrement du regard 3477.4. L'effluent déborde alors sur la chaussée (via le regard 3 mètres à l'amont) et dans le sol.

C'est ce fonctionnement par temps de pluie qui provoque les dégradations sur chaussée. La tenue du mur sur le bord de la route est directement menacée par ce mode de fonctionnement.

Figure 4-13 : dégradation de la chaussée dans la montée des Aygas

- ✓ remplacer le tronçon unitaire DN300 à l'amont du RV3477.4 jusqu'au regard situé 3 mètres au dessus,
- ✓ remplacer le regard amont par un regard plus profond intégrant une chute pour dissiper l'énergie de l'écoulement avant l'entrée dans le DN200,
- ✓ réhabiliter le RV3477.4 : reprise de l'étanchéité et création d'une zone de décantation.

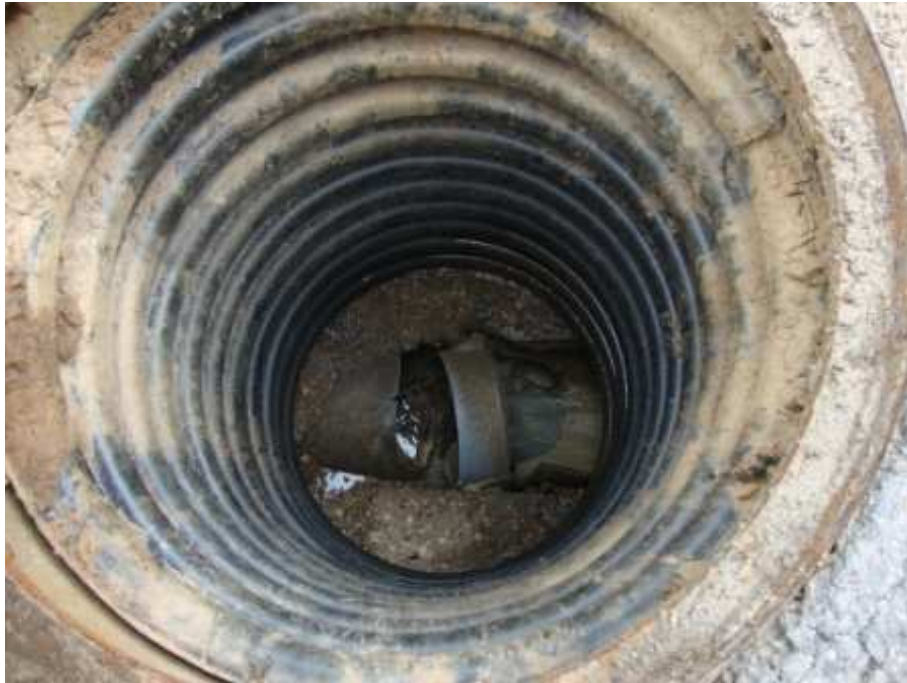
Figure 4-14 : regard 3477.4

Toutefois, le modèle ne tient pas en compte les éventuels défauts d'entretien, contre-pentes ou défauts locaux de structure, comme ceux observés au niveau des regards 3477.4 et 2631. Ceux-ci peuvent augmenter localement le taux de remplissage et provoquer un déversement sur un DO.

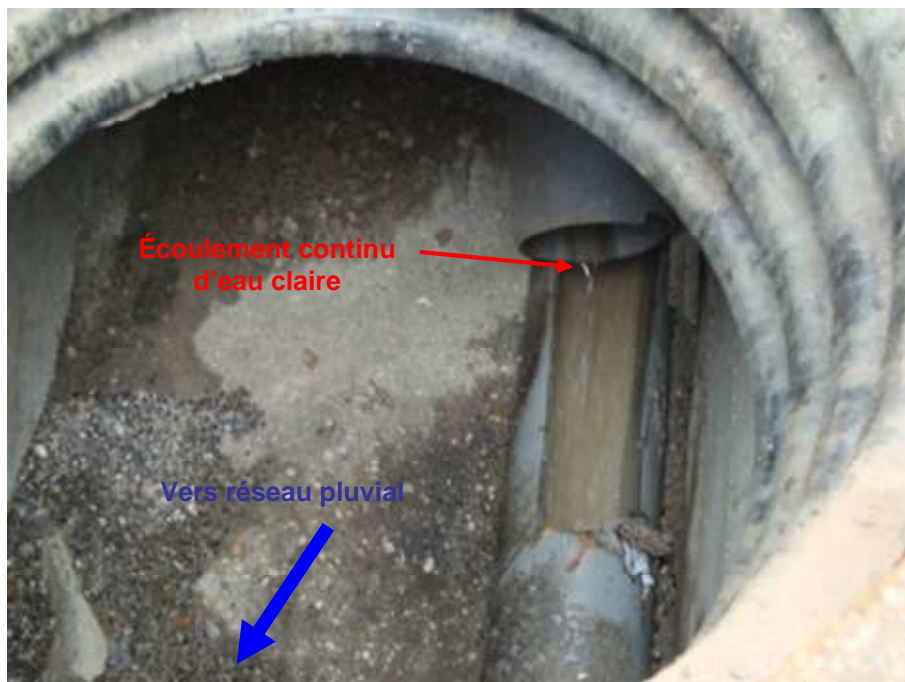
Figure 4-15 : Regard DO49.2

A l'aval la canalisation eaux usées DN200 était obturée par une pierre, entrée dans le système eaux usées au niveau d'un secteur de collecte unitaire (avaloir de chaussée par exemple), à 13,5 mètres du raccordement sur le collecteur principal de la Cance.

Le débit de temps sec était évacué via le collecteur d'eaux pluviales, posé sur le coffrage de la canalisation d'eaux usées. Ce phénomène met en évidence l'existence d'une communication non connue entre les deux réseaux.

49.2	Dégradation importante du secteur amont	Passage régulier	Réhabilitation, cf §5.5.4
50	Dépôt devant la lame	Passage 2 fois / mois	La vanne pelle doit être relevée de 5 cm
55	A surveiller	Passage 1 fois / mois	Curage
57	Seuil calé trop haut	Passage régulier pour curage	Réhabilitation regard + canalisation de départ

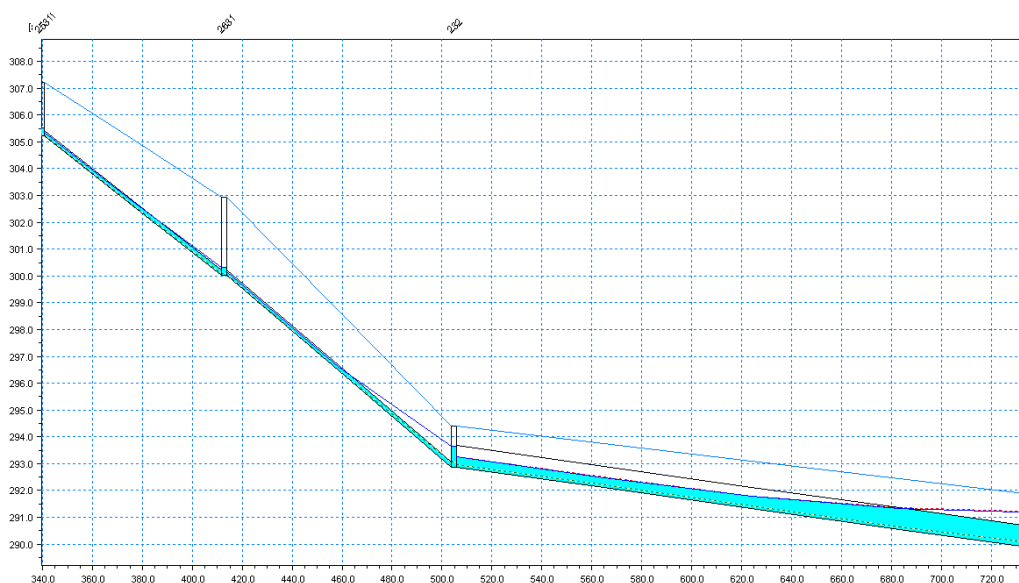
Figure 4-18 : Mise en charge du collecteur de la montée des Aygas

- ✓ Les trois déversoirs d'orage fonctionnent pour la pluie décennale. Le volume d'eau déversé au milieu naturel est de 172 m³,
- ✓ La pluie décennale provoque la mise en charge intégrale du collecteur. Cependant cette mise en charge reste faible et tolérable,
- ✓ Enfin, aucun débordement n'a été mis en évidence sur ce secteur.

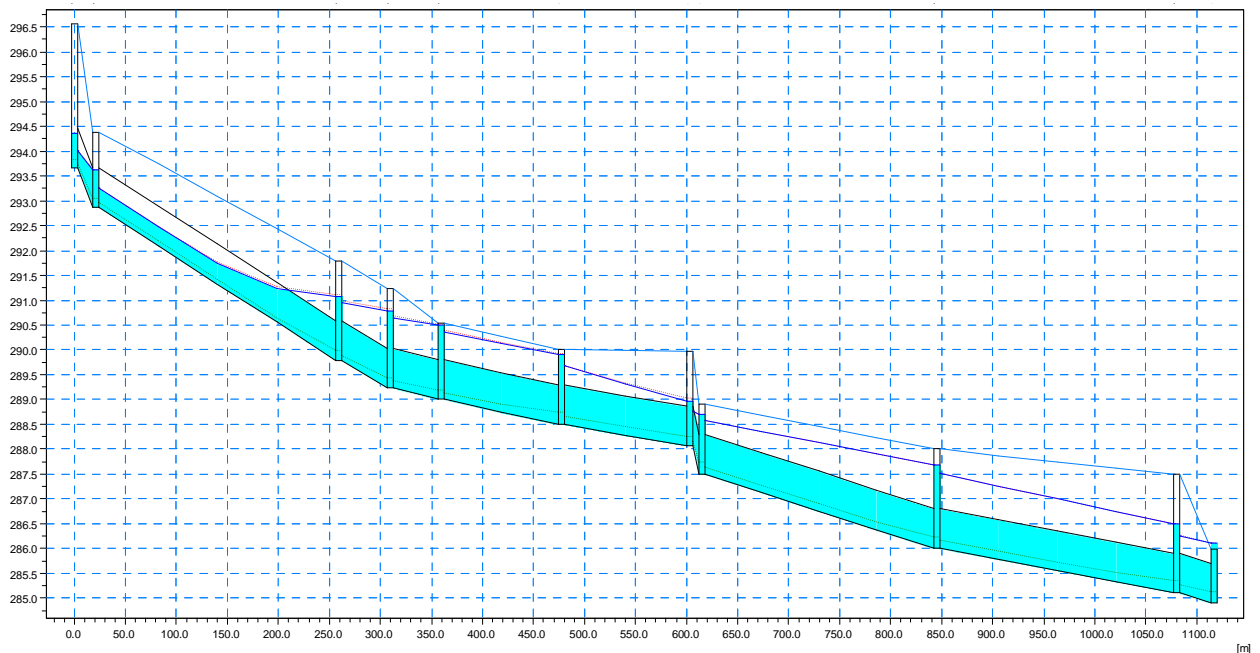
Figure 4-25 : Remplissage maximum du collecteur STEP pour la pluie décennale

- ✓ Pour une pluie décennale, le collecteur est saturé, la mise en charge est due au tronçon limitant.

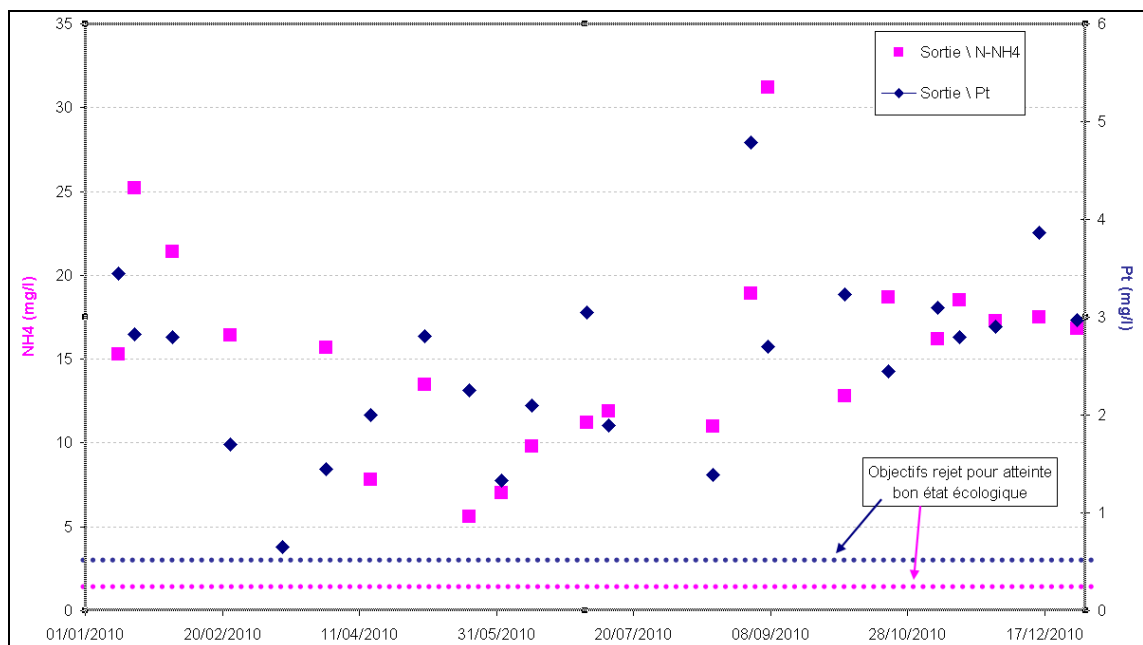
Figure 5-2 : Résultats autosurveillance rejet STEP (année 2010)

- ✓ Pour Pt : le rejet est stable, mais toujours supérieur à l'objectif,
- ✓ Pour NH_4 : les concentrations sont variables et en moyenne 10 fois supérieure à l'objectif.
